П Р И К А З

Об утверждении предмета охраны
объекта культурного наследия

1. Утвердить предмет охраны объекта культурного наследия регионального значения «Усадьба Фефелова», расположенного по адресу: г. Иркутск, ул. Богда, 8, согласно приложениям №1, №2, №3 к настоящему приказу.

Предмет охраны объекта культурного наследия регионального значения

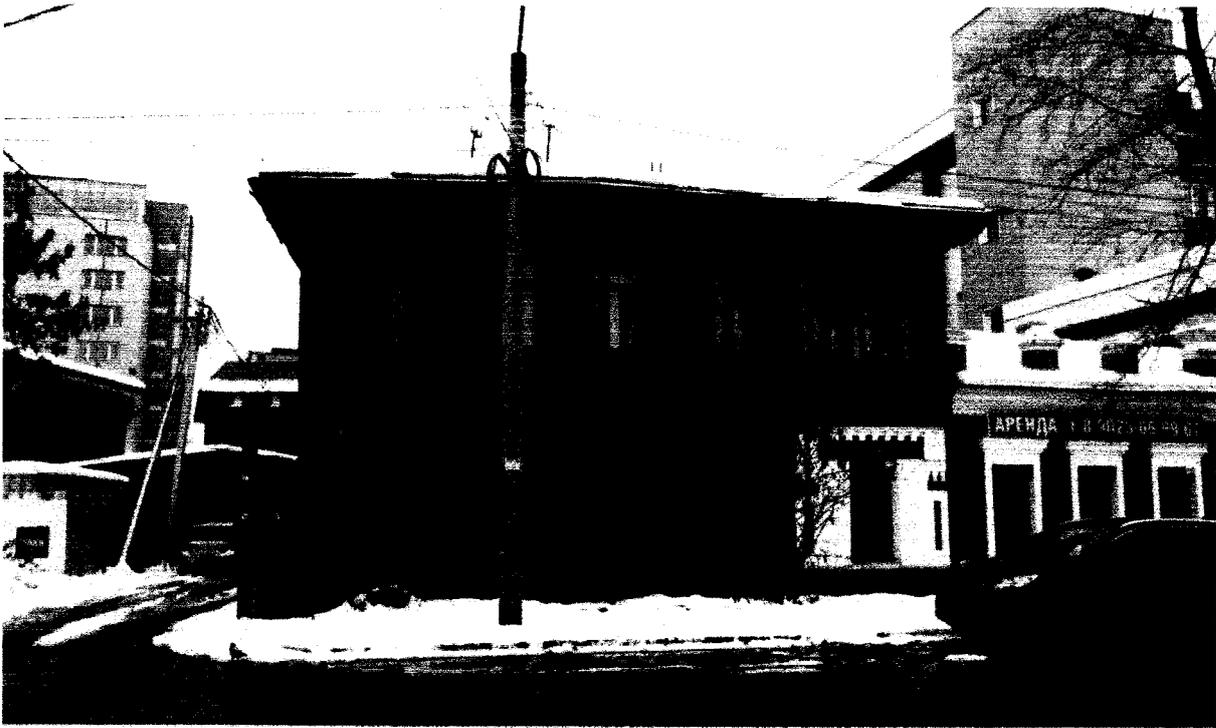
Фото 1. Главный (юго-восточный) фасад

Местоположение	Предмет охраны	Техническое состояние	Примечание, схемы, № фото
	<p>Столярные изделия (дверные и оконные заполнения) – деревянные;</p> <p>Высотные отметки частей и элементов здания.</p> <p>Габариты и форма крыши.</p> <p>Форма, размеры и местоположение первоначальных оконных и дверных проемов.</p> <p>Композиционное построение и декоративное оформление фасадов.</p> <p>Первоначальный 3-частный рисунок расстекловки окон.</p>		
ФАСАДЫ			
<u>Основной объем (лит. А)</u>			
Главный (северо-восточный) фасад			
	<p>Композиция двухэтажного 3х-осного фасада, с равным шагом оконных проемов.</p> <p>Слева, со стороны бокового (юго-восточного) фасада, по красной линии ул. Бограда (ныне Чудотворская) к фасаду примыкает равновысокий двухэтажный входной 2х-осный пристрой с парадным входом, справа, со стороны бокового (северо-западного) фасада, в уровне второго этажа примыкает жилой 2х-осный прируб.</p>		<p>Сохранение,</p> <p>Прил. № 2, фото № 1,</p>

1 этаж			
	<p>Стены 1-го этажа – бревенчатые, рублены из крупных бревен, перевязка венцов выполнена в прямую лапу; (размеры, профиль сечения)</p>	<p>Состояние неудовлетворительно имеются следы гнилостно деструкции.</p>	<p>Сохранение, реставрация</p> <p>Прил. № 2, фото № 1, 2</p>
	<p>Обшивка стен 1-го этажа – стены обшиты горизонтально уложенной калеванной доской под «руст» и опоясаны межэтажным профилированным карнизом, украшенным пояском небольших «бриллиантов». Подоконная часть обшита вертикально уложенной доской, выделенной подоконным фигурным поясом, украшенным снизу зубчатым подзором;</p>	<p>Состояние неудовлетворительное: имеются следы гнилостной деструкции, сколы, трещины и щели в местах соединения, частичные утраты.</p>	<p>Сохранение, реставрация</p> <p>Прил. № 2, фото № 1, 2</p>

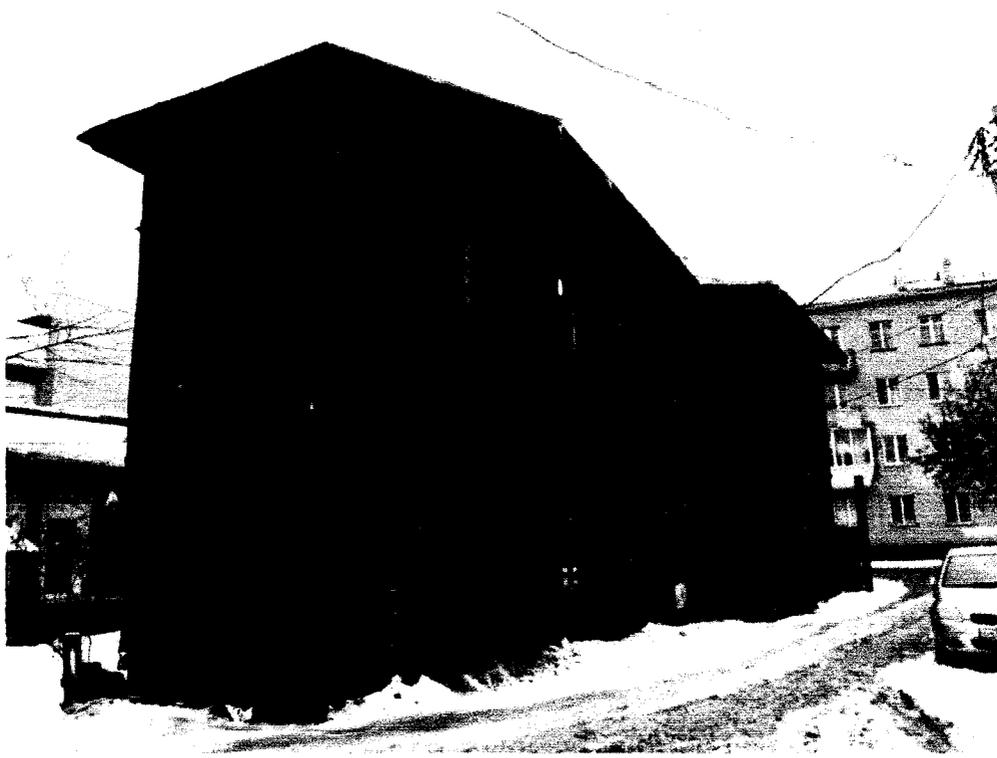
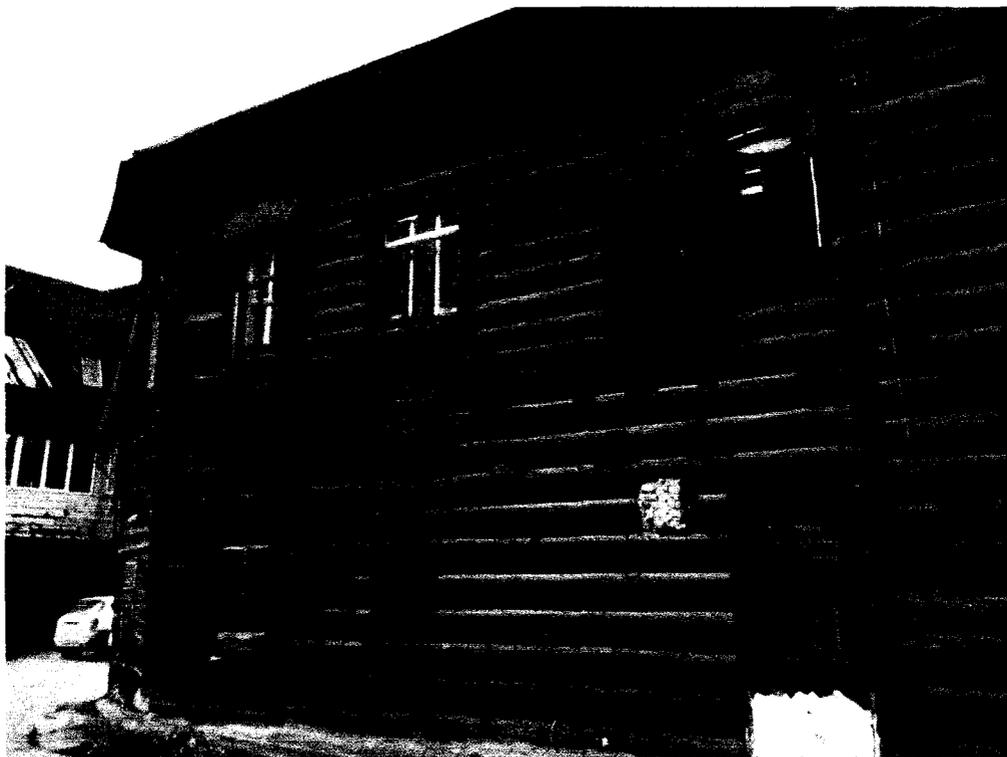
<p>Композиция двухэтажного 2х-осного фасада в уровне первого этажа и 3х-осного – в уровне второго. Часть фасада основного объема скрыта прирубом (лит. а1) с парадным входом, выполненным в одну линию с главным (северо-восточным) фасадом основного объема.</p>	<p>Дверной проем в уровне первого этажа зашит до оконного. В уровне второго этажа дверной проем (поздний ?) зашит. Требуются дополнительные исследования.</p>	<p>Сохранение Прил. № 2, фото №3,4</p>
1 этаж			
	<p>Стены 1 –го этажа – бревенчатые, рублены из крупных бревен, перевязка венцов выполнена в прямую лапу; (размеры, профиль сечения)</p>	<p>Состояние неудовлетворительное: имеются следы гнилой деструкции, частичные утраты.</p>	<p>Сохранение, реставрация Прил. № 2, фото №3,4</p>
	<p>Обшивка стен 1 -го этажа – стены обшиты горизонтально уложенной калеванной доской, угол фланкирован гладкими лопатками из калеванных досок; (размеры, профиль сечения, вынос, способ соединения)</p>	<p>Обшивка почти полностью утрачена. Требуются дополнительные исследования.</p>	<p>Воссоздание, сохранение Прил. № 2, фото №3,4</p>

<p>Оконный проем в уровне 1-го этажа – с лучковым верхом; (форма, размеры, пропорции, месторасположение).</p>	<p>Состояние удовлетворительное. Дверной проем по 1-ой оси зашит до оконного.</p>	<p>Сохранение, реставрация Прил. № 2, фото №3,4</p>

Местоположение	Предмет охраны	Техническое состояние	Примечание, схемы, № фото
	Рисунок расстекловки окна в уровне 1-го этажа - 6-частная, с неподвижной верхней фрамугой.	Оконные 6-частные заполнения заменены на 3-частные.	Сохранение, реставрация Прил. № 2 приложения №1 к приказу, фото №9, 10
	Наличники окна 1-го этажа – с лучковым верхом на плечиках, увенчаны карнизным пояском несложного профиля. Лобань – невысокая, ступенчатого сечения и криволинейного очертания, подчеркнута по бокам накладными змейками в виде «ушек». Нижняя обвязка наличников подчеркнута профилированным подоконным пояском, нижний обрез обвязки волнообразного, симметричного очертания, боковые стойки имеют каплеобразные свесы. (форма, размеры, пропорции, профиль сечения, вынос).	Наличники окон полностью утрачены Требуются дополнительные исследования	Воссоздание, сохранение Прил. № 2, фото № 3,4
	Ставни окон 1-го этажа — двухстворчатые, филенчатые, трехчастные; (форма, размеры, пропорции, профиль сечения)	Ставни полностью утрачены. Требуются дополнительные исследования	Воссоздание, сохранение Прил. № 2, фото № 3,4

Местоположение	Предмет охраны	Техническое состояние	Примечание, схемы, № фото
		щели в местах соединения, имеются следы гнилостной деструкции, частичные утраты Требуются дополнительные исследования.	Прил. № 2, фото №3,4
	Карниз – подшивной, большого выноса. (форма, размеры, пропорции, профиль сечения, вынос).	Подшивка карниза полностью утрачена. Требуются дополнительные исследования	Воссоздание, сохранение Прил. № 2, фото №3,4
	Оконные проемы в уровне 2-го этажа – с лучковым верхом, разных габаритов; (форма, размеры, пропорции, месторасположение).	Состояние удовлетворительное.	Сохранение, реставрация Прил. № 2, фото № 3,4
	Рисунок расстекловки окон в уровне 2-го этажа - 6-частная, с неподвижной верхней фрамугой.	Оконные 6-частные заполнения заменены на 3-частные.	Сохранение, реставрация Прил. № 2 приложения №1к приказу, фото №9, 10
	Наличники окон 2-го этажа – с лучковым верхом на плечиках, увенчаны карнизным пояском несложного профиля. Лобань – невысокая, ступенчатого сечения и криволинейного очертания, подчеркнута по бокам накладными змейками в виде «ушек». Нижняя обвязка наличников подчеркнута профилированным подоконным пояском, нижний обрез обвязки волнообразного, симметричного очертания, боковые стойки имеют каплеобразные свесы. (форма, размеры, пропорции, профиль сечения, вынос).	Состояние наличников - неудовлетворительное: сколы, трещины и щели в местах соединения, многочисленные утраты элементов декора. Наличник по второй оси полностью утрачен.	Воссоздание, сохранение Прил. № 2, фото №3,4

Фото 3. Боковой (юго-восточного) фасад

Фото 4. Боковой (юго-восточного) фасад основного объема

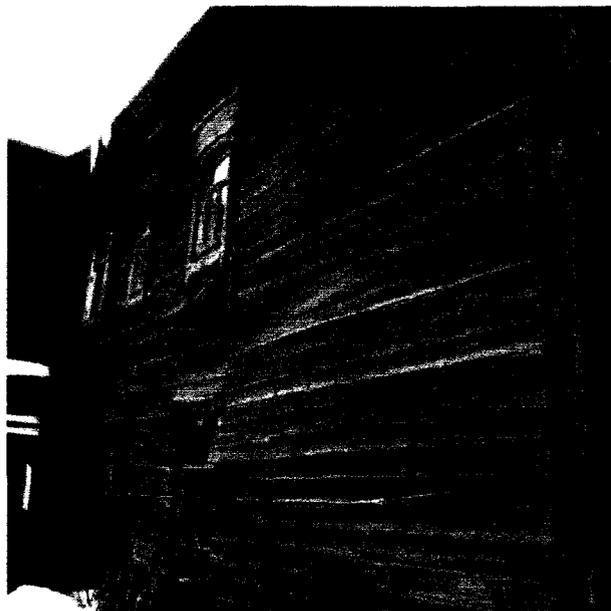
Боковой (северо-западный) фасад			
	<p>Композиция 3х-осного фасада; часть фасада основного объема скрыта жилым прирубом в уровне второго этажа, выполненным в одну линию с главным (северо-восточным) фасадом основного объема.</p>		<p>Сохранение, Прил. № 2, фото №7</p>
1 этаж			
	<p>Стены 1-го этажа – бревенчатые, рублены из крупных бревен, перевязка венцов выполнена в прямую лапу; (размеры, профиль сечения)</p>	<p>Состояние неудовлетворительное: имеются следы гнилостной деструкции.</p>	<p>Сохранение, реставрация Прил. № 2, фото №7,8</p>
	<p>Обшивка стен 1 -го этажа – стены обшиты горизонтально уложенной калеванной доской. Углы фланкированы гладкими лопатками (размеры, профиль сечения, вынос, способ соединения)</p>	<p>Состояние неудовлетворительное: имеются следы гнилостной деструкции, частичные утраты</p>	<p>Сохранение, реставрация Прил. № 2, фото №7,8</p>
	<p>Оконные проемы в уровне 1-го этажа – с лучковым верхом; (форма, размеры, пропорции, месторасположение).</p>	<p>Состояние удовлетворительное.</p>	<p>Сохранение, реставрация Прил. № 2, фото №7,8</p>

Местоположение	Предмет охраны	Техническое состояние	Примечание, схемы, № фото
	Рисунок расстекловки окон в уровне 1-го этажа - 6-частная, с неподвижной верхней фрамугой.	Оконные 6-частные заполнения заменены на 3-частные.	Воссоздание, сохранение Прил. № 2 приложения №1к приказу, фото №9, 10
	Наличники окон 1-го этажа с лучковым верхом на плечиках, увенчаны карнизным пояском несложного профиля. Лобань – невысокая, ступенчатого сечения и криволинейного очертания, подчеркнута по бокам накладными змейками в виде «ушек». Нижняя обвязка наличников подчеркнута профилированным подоконным пояском, нижний обрез обвязки - волнообразного, симметричного очертания, боковые стойки имеют каплеобразные свесы. (форма, размеры, пропорции, профиль сечения, вынос).	Наличники полностью утрачены.	Воссоздание, сохранение Прил. № 2, фото № 7,8
	Ставни окон 1-го этажа — двухстворчатые, филенчатые, трехчастные; (форма, размеры, пропорции, профиль сечения)	Ставни полностью утрачены.	Воссоздание, сохранение Прил. № 2, фото № 7,8

2 этаж			
	Стены 2-го этажа - бревенчатые, рублены из крупных бревен, перевязка венцов выполнена в прямую лапу; (размеры, профиль сечения)	Состояние неудовлетворительное: имеются следы гнилостной деструкции.	Сохранение, реставрация Прил. № 2, фото № 7,8
	Обшивка стен 2 -го этажа – стены обшиты горизонтально уложенной калеванной доской. Углы фланкированы гладкими лопатками. (размеры, профиль сечения, вынос, способ соединения)	Состояние неудовлетворительное: имеются следы гнилостной деструкции, частичные утраты, трещины и щели в местах соединения	Сохранение, реставрация Прил. № 2, фото № 7,8
	Карниз – подшивной, большого выноса; (форма, размеры, пропорции, профиль сечения, вынос).	Состояние неудовлетворительное: имеются следы гнилостной деструкции, частичные утраты, трещины и щели в местах соединения	Воссоздание, сохранение Прил. № 2, фото № 7,8

Дворовый (юго-западный) фасад			
	<p>Композиция глухого фасада.</p>		<p>Сохранение,</p> <p>Прил. № 2, фото №8</p>
2 этаж			
	<p>Стены 2-го этажа - бревенчатые, рублены из крупных бревен, перевязка венцов выполнена в прямую лапу; (размеры, профиль сечения)</p>	<p>Состояние неудовлетворительное: имеются следы гнилостной деструкции.</p>	<p>Сохранение, реставрация</p> <p>Прил. № 2, фото №8</p>
	<p>Фриз – набран из вертикально уложенной гладкой доски с нащельниками, снизу ограничен профилированным пояском с «бусинами» и двойным пропильным ажурным подзором. Навершия наличников второго этажа заходят на доску подзора.</p> <p>Карниз – профилированный, подшивной, большого выноса, с широким пропильным подзором и рядом «сухариков». (форма, размеры, пропорции, профиль сечения, вынос).</p>	<p>Состояние неудовлетворительное: имеются следы гнилостной деструкции, частичные утраты декора</p>	<p>Сохранение, реставрация</p> <p>Прил. № 2, фото №8</p>

Фото 7. Боковой (северо-западный) фасад основного объема

Фото 8. Фрагмент бокового (северо-западного) фасада основного объема и юго-западный фасад бокового жилого пристроя в уровне второго этажа

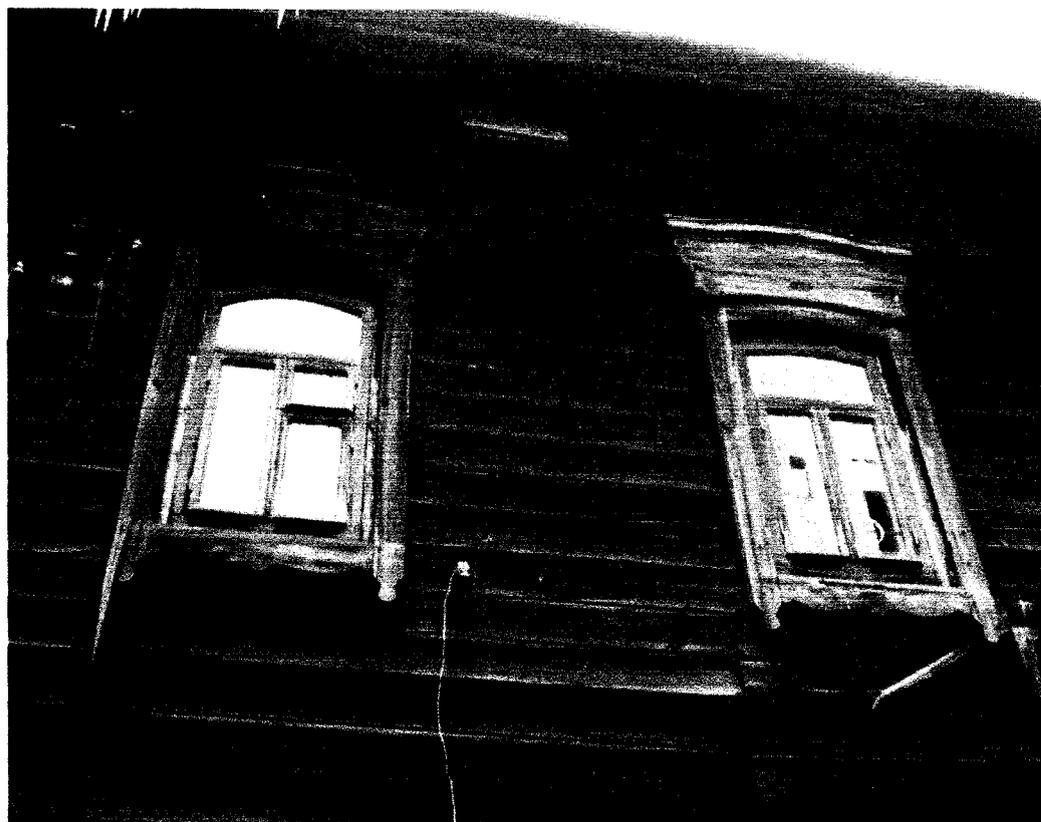
Фото 10. Оконный проем бокового (северо-западного) фасада в уровне 2-го этажа

Местоположение	Предмет охраны	Техническое состояние	Примечание, схемы, № фото
	Оконные проемы в уровне 2-го этажа – с лучковым верхом, одинаковых габаритов; (форма, размеры, пропорции, месторасположение).	Состояние удовлетворительное:	Сохранение, реставрация Прил. № 2, фото № 10
	Рисунок расстекловки окон в уровне 2-го этажа - 6-частная, с неподвижной верхней фрамугой.	Оконные 6-частные заполнения заменены на 3-частные.	Воссоздание, сохранение Прил. № 2 приложения №1 к приказу, фото №9, 10
	Наличники окон 2-го этажа с лучковым верхом на плечиках, увенчаны карнизным пояском несложного профиля. Лобань – невысокая, ступенчатого сечения и криволинейного очертания, подчеркнута по бокам накладными змейками в виде «ушек». Нижняя обвязка наличников подчеркнута профилированным подоконным пояском, нижний обрез обвязки - волнообразного, симметричного очертания, боковые стойки имеют каплеобразные свесы. (форма, размеры, пропорции, профиль сечения, вынос).	Состояние неудовлетворительное: имеются следы гнилостной деструкции, многочисленные утраты, трещины и щели в местах соединения	Воссоздание, сохранение Прил. № 2, фото № 10

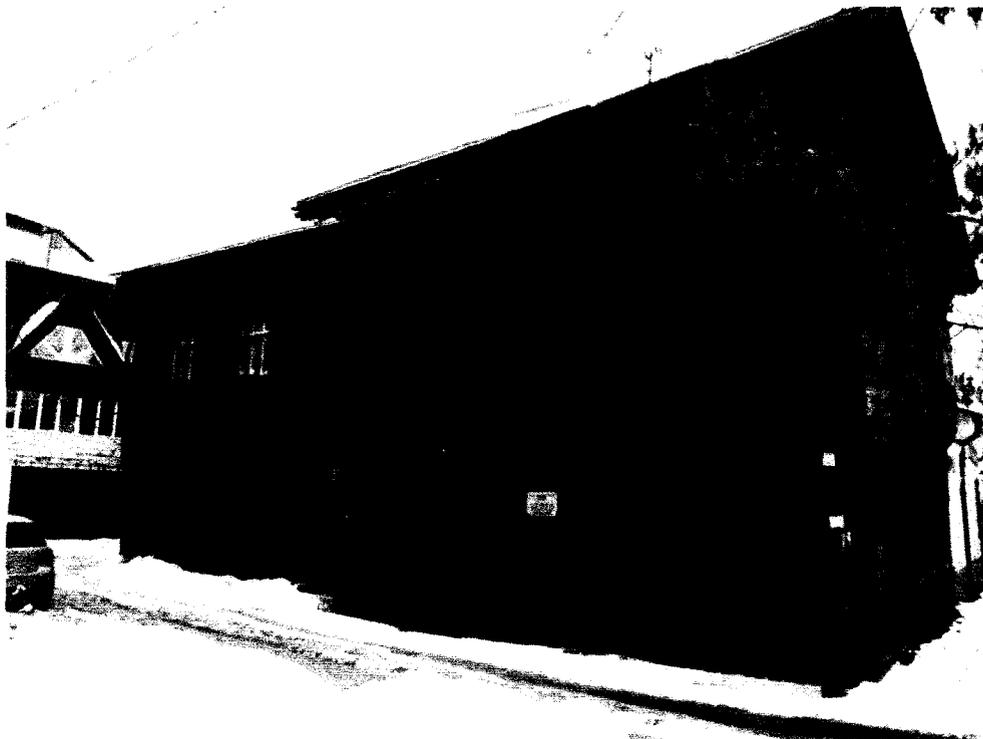
**Фото 12. Боковой равновысокий пристрой с парадным входом (лит.а1).
Юго-восточный фасад**

Местоположение	Предмет охраны	Техническое состояние	Примечание, схемы, № фото
Боковой (юго-восточный) фасад			
	Композиция глухого фасада.	Поздний дверной проем.	Воссоздание, сохранение. Прил. № 2, фото №12
1 и 2 этажи			
	Стены 1-го и 2-го этажей - бревенчатые, рублены из крупных бревен, перевязка венцов выполнена в прямую лапу; (размеры, профиль сечения)	Состояние неудовлетворительное: имеются следы гнилостной деструкции,	Сохранение, реставрация Прил. № 2, фото №12
	Фриз – набран из вертикально уложенной гладкой доски с нащельниками, снизу ограничен профилированным пояском с «бусинами» и двойным пропильным ажурным подзором. Навершия наличников второго этажа заходят на доску подзора. Карниз – профилированный, подшивной, большого выноса, с широким пропильным подзором и рядом «сухариков». (форма, размеры, пропорции, профиль сечения, вынос).	Состояние неудовлетворительное: имеются следы гнилостной деструкции, многочисленные утраты	Сохранение, реставрация, воссоздание утраченных элементов. Прил. № 2, фото №12

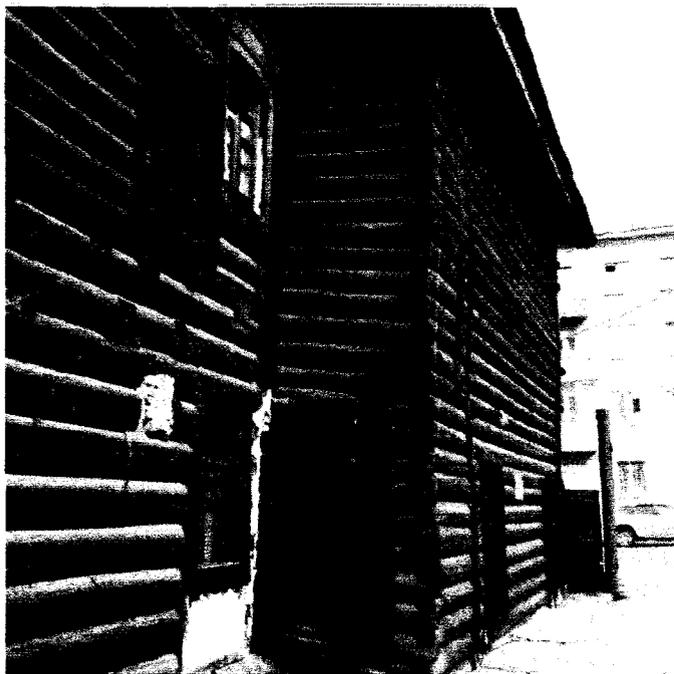
**Фото 13. Боковой равновысокий пристрой с парадным входом
(лит.а1).Юго-западный фасад**

Дворовый юго-западный фасад			
	Композиция глухого фасада со входом второстепенного значения.	Вход второстепенного значения зашит	Воссоздание, сохранение. Прил. № 2, фото №13
1 и 2 этажи			
	Стены 1-го и 2-го этажа - бревенчатые, рублены из крупных бревен, перевязка венцов выполнена в прямую лапу; (размеры, профиль сечения)	Состояние неудовлетворительное: имеются следы гнилостной деструкции.	Сохранение, реставрация Прил. № 2, фото №13

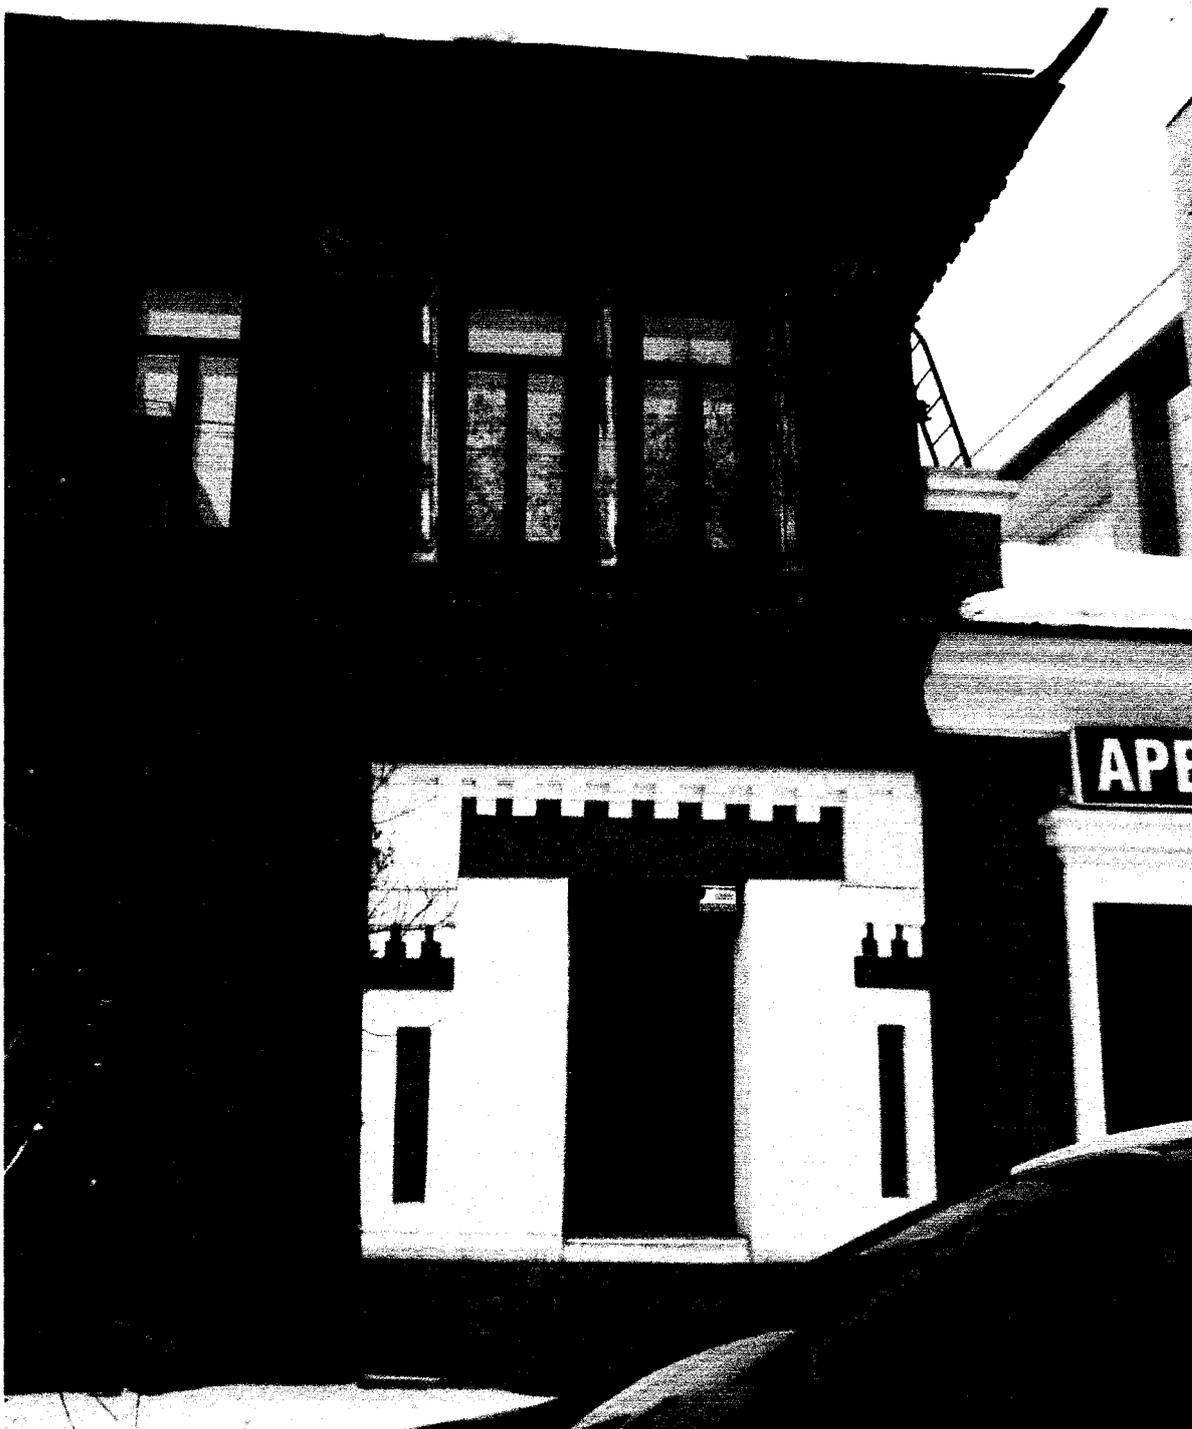
Фото 14. Боковой жилой пристрой в уровне второго этажа. Северо-восточный фасад

Местоположение	Предмет охраны	Техническое состояние	Примечание, схемы, № фото
	Карниз – подшивной, большого выноса. (форма, размеры, пропорции, профиль сечения, вынос).	Состояние неудовлетворительное: многочисленные утраты, трещины и щели в местах соединения	воссоздание утраченных элементов, сохранение. Прил. № 2, фото №13
	Дверной проем в уровне 1-го этажа – прямоугольный; (форма, размеры, пропорции, месторасположение).	Дверной проем зашит	Воссоздание, сохранение. Прил. № 2, фото №13
Боковой жилой пристрой в уровне второго этажа			
Главный (северо-восточный) фасад			
	Композиция 2х-осного фасада со сдвоенным окном в уровне второго этажа.		Сохранение. Прил. № 2, фото №14
2 этаж			
	Стены 2-го этажа - бревенчатые, рублены из крупных бревен, перевязка венцов выполнена в прямую лапу; (размеры, профиль сечения)	Состояние неудовлетворительное: имеются следы гнилостной деструкции.	Сохранение, Прил. № 2, фото №14

Обшивка стен 2 -го этажа – стены обшиты горизонтально уложенной калеванной доской под «руст» и опоясаны межэтажным профилированным карнизом, украшенным пояском небольших «бриллиантов». Подоконная часть обшита вертикально уложенной доской, выделенной подоконным фигурным поясом, украшенным зубчатым подзором. Угол фасада фланкирован лопатками с накладными элементами. (размеры, профиль сечения, вынос, способ соединения)	Состояние неудовлетворительное: многочисленные утраты, трещины и щели в местах соединения	Сохранение, реставрация Прил. № 2, фото №14

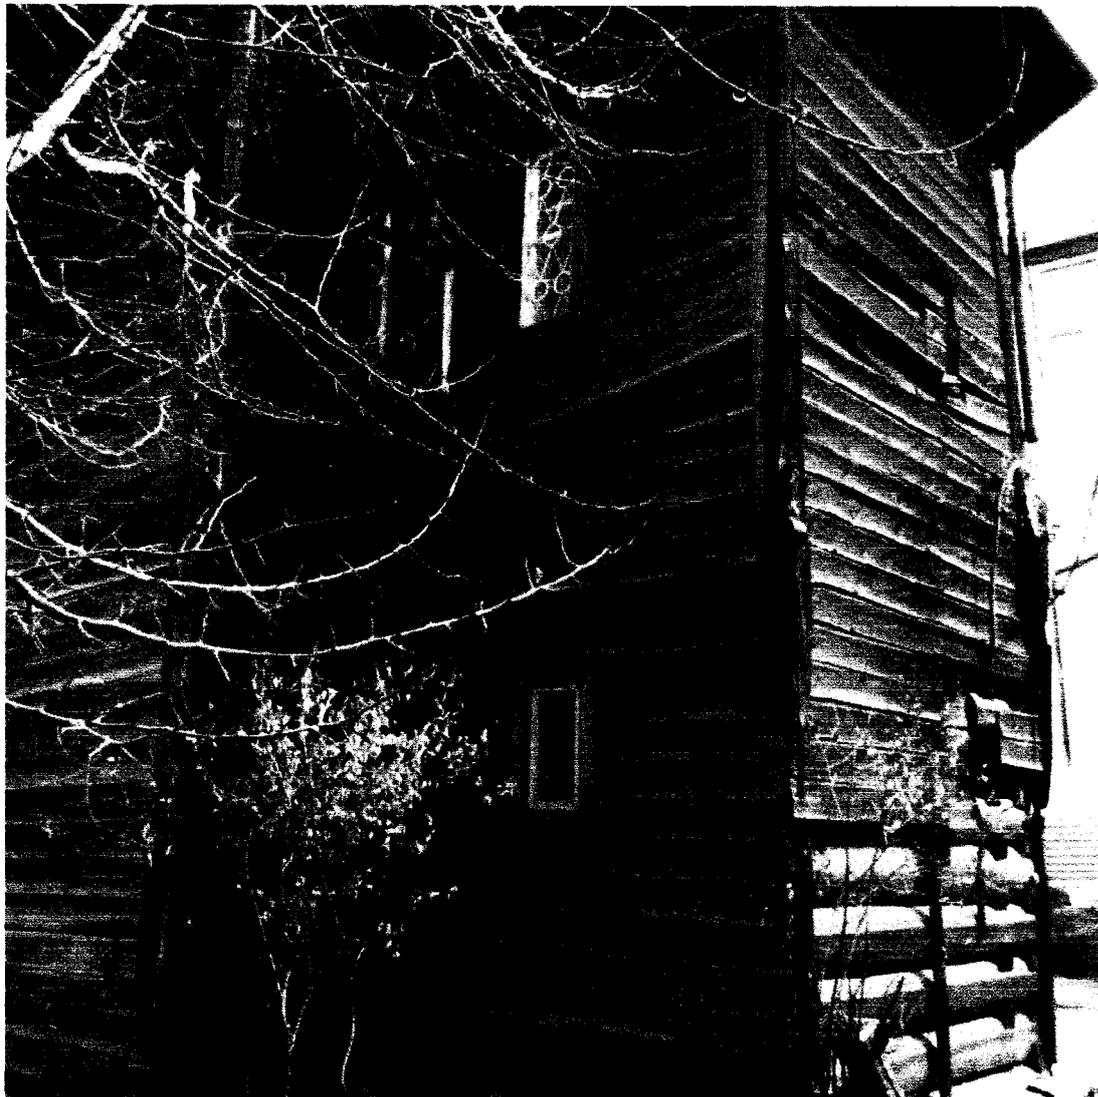
**Фото 17. Дворовый равновысокий прируб со скошенным углом.
Северо-западный фасад**

Местоположение	Предмет охраны	Техническое состояние	Примечание, схемы, № фото
Боковой (северо-западный) фасад			
	Композиция и декоративное оформление 1-осного фасада прируба с прямоугольными узкими окнами.		Сохранение, Прил. № 2, фото №17
1 и 2 этажи			
	Стены 1-го и 2-го этажей - бревенчатые, рублены из крупных бревен, перевязка венцов выполнена в прямую лапу; (размеры, профиль сечения)	Состояние неудовлетворительное: имеются следы гнилостной деструкции и частичные повреждения	Сохранение, реставрация Прил. № 2, фото №17
	Обшивка стен 1-го и 2-го этажей – стены обшиты горизонтально уложенной калеванной доской. Углы фланкированы гладкими лопатками. (размеры, профиль сечения, вынос, способ соединения).	Состояние неудовлетворительное: имеются следы гнилостной деструкции, многочисленные утраты, трещины и щели в местах соединения.	Сохранение, реставрация Прил. № 2, фото №17
	Карниз – подшивной, большого выноса. (форма, размеры, пропорции, профиль сечения, вынос).	Состояние неудовлетворительное: многочисленные утраты, трещины и щели в местах соединения	Воссоздание, сохранение Прил. № 2, фото №17

Местоположение	Предмет охраны	Техническое состояние	Примечание, схемы, № фото
	Наличники окон – простые, рамочные наличники; (форма, размеры, пропорции, профиль сечения, вынос).	Состояние неудовлетворительное: имеются следы гнилостной деструкции, многочисленные утраты, трещины и щели в местах соединения	Воссоздание, сохранение Прил. № 2 , фото №17
ИНТЕРЬЕРЫ			
	Предмет охраны в интерьерах утрачен

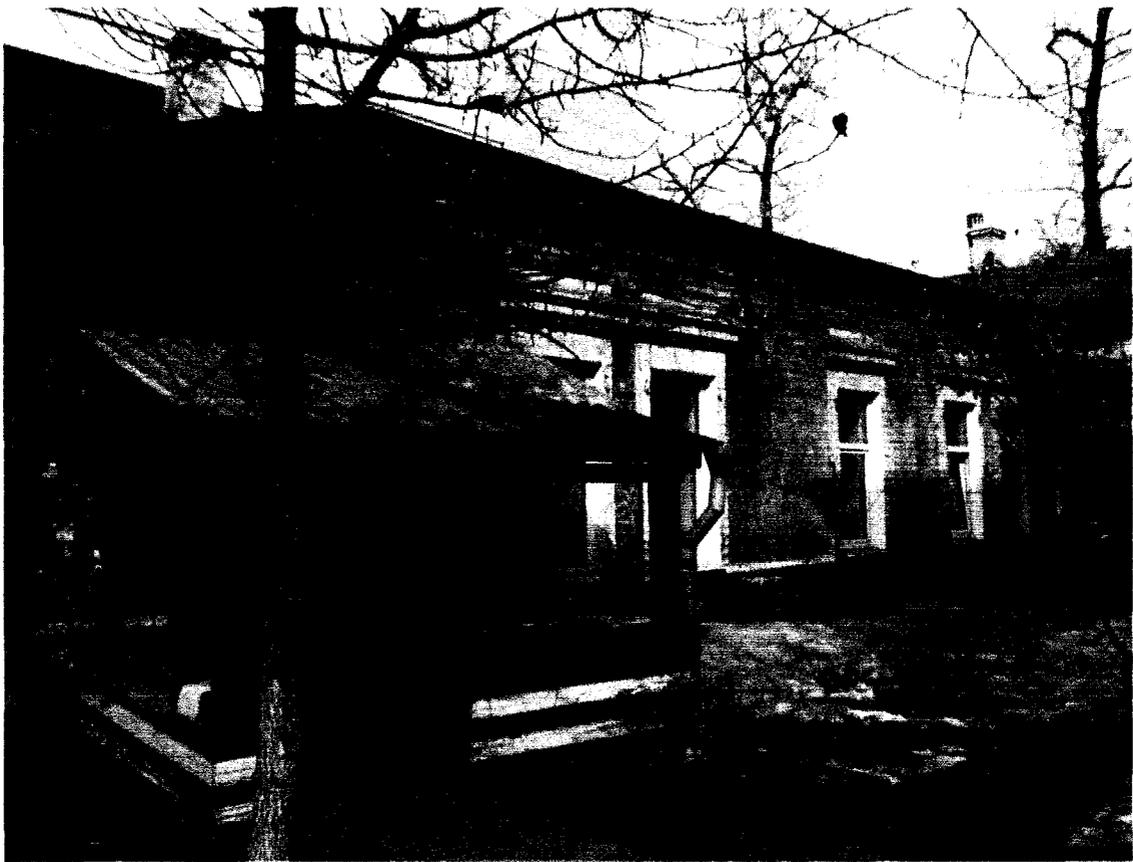
Фото 9. Дворовый жилой пристрой. Юго-восточный фасад

Местоположение	Предмет охраны	Техническое состояние	Примечание, схемы, № фото
Дворовый (юго-восточный) фасад	Композиция 5-осного фасада с примыкающим пониженным входным пристроем.		Сохранение Прил. № 2, фото № 9
	Стены – открытая кирпичная кладка, подоконное пространство выделено профилированным пояском; (размеры, профиль сечения).	Состояние неудовлетворительное. лицевая поверхность кирпичей подвержена деструктивным процессам, известково-песчаный раствор выветривается, трещины, сколы кирпича.	Сохранение, реставрация. Прил. № 2, фото №9
	Фриз – широкий, прямолинейный, профилированный пояс; Карниз – ступенчатый, небольшого выноса; (форма, размеры, пропорции, профиль сечения, вынос).	Состояние неудовлетворительное: имеются трещины, разрушение, выветривание кирпича.	Сохранение, реставрация. Прил. № 2, фото № 9
	Оконные проемы – высокие, прямоугольные, с веерной перемычкой прямолинейного завершения, одинаковых габаритов; (форма, размеры, пропорции, месторасположение).	Состояние неудовлетворительное. лицевая поверхность кирпичей подвержена деструктивным процессам, многочисленные сколы, трещины	Сохранение, реставрация. Прил. № 2, фото №9, 11

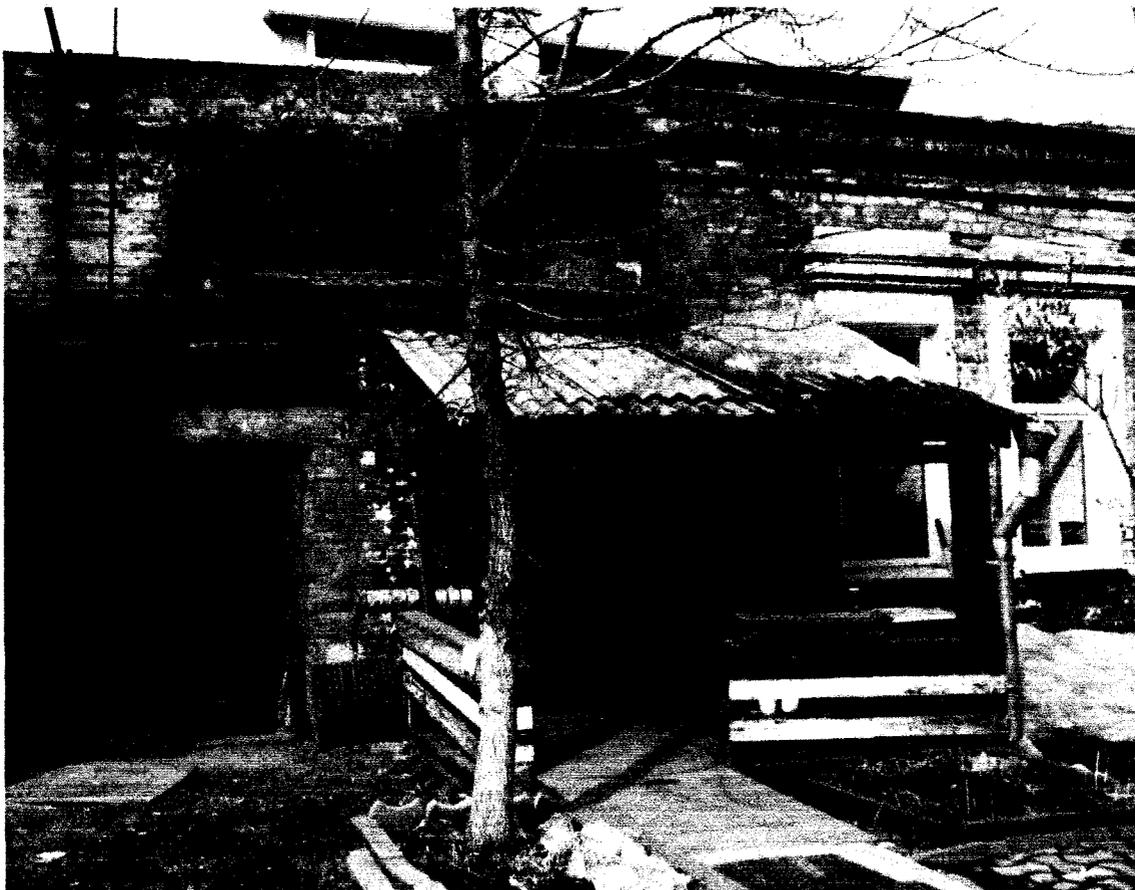
Фото 10. Входной пристрой. Юго-восточный фасад

Местоположение	Предмет охраны	Техническое состояние	Примечание, схемы, № фото
Дворовый входной пристрой			
Дворовый (юго-восточный) фасад	Композиция и декоративное оформление фасада пониженного входного пристроя с входом на юго-восточном фасаде.		Сохранение Прил. № 2, фото № 10,16
	Стены – открытая кирпичная кладка декорирована профилированным пояском в уровне подоконного пространства; (размеры, профиль сечения).	Состояние неудовлетворительное. лицевая поверхность кирпичей подвержена деструктивным процессам, многочисленные сколы, трещины.	Сохранение, реставрация. Прил. № 2, фото №10,16
	Фриз – широкий, прямолинейный, профилированный пояс; Карниз – ступенчатый, небольшого выноса; (форма, размеры, пропорции, профиль сечения, вынос).	Состояние неудовлетворительное. лицевая поверхность кирпичей подвержена деструктивным процессам, многочисленные сколы, трещины.	Сохранение, реставрация. Прил. № 2, фото №10,16

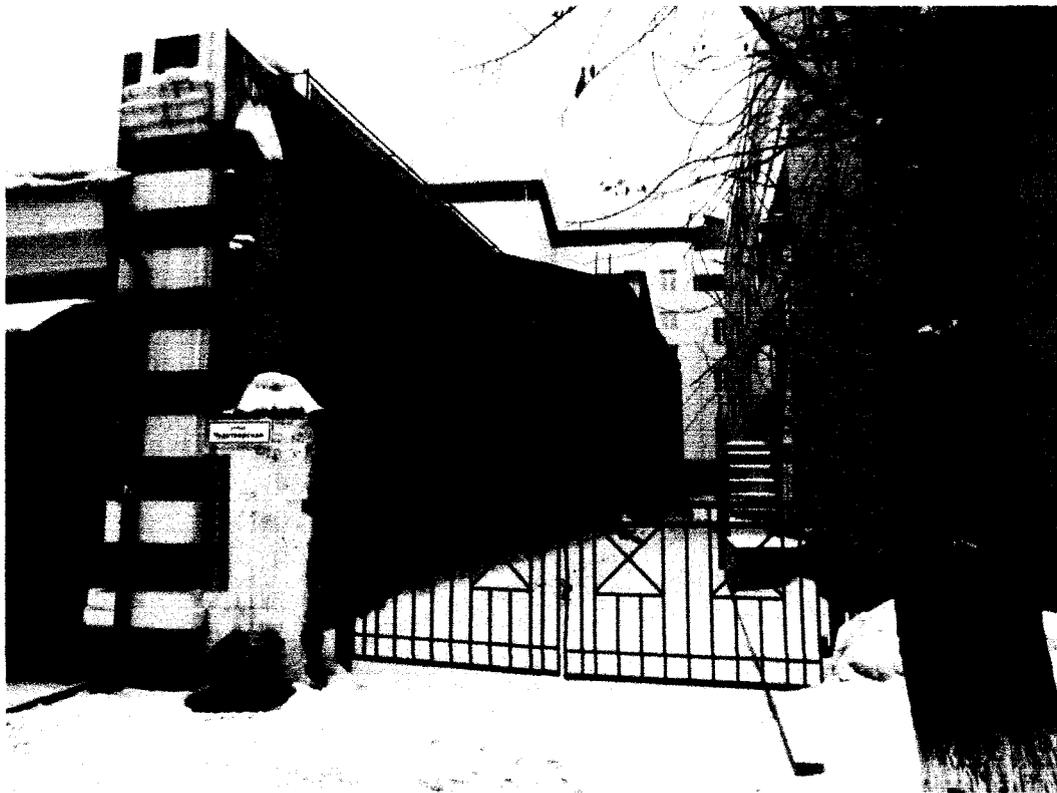
Фото 14. Дворовый жилой пристрой. Северо-западный фасад

Рисунок расстекловки окон - 6-частная, с неподвижной верхней фрамугой.	Оконные 6-частные заполнения заменены.	Сохранение, реставрация. Прил. № 2, фото №17
	Наличники окон – рамочные, с прямыми профилированными сандриками; (форма, размеры, пропорции, профиль сечения, вынос).	Состояние неудовлетворительное. лицевая поверхность кирпичей подвержена деструктивным процессам, многочисленные сколы, трещины	Сохранение, реставрация. Прил. № 2, фото № 9, 11
	Ставни окон — двухстворчатые, филенчатые, двухчастные. (форма, размеры, пропорции, профиль сечения)	Полностью утрачены	Сохранение с воссозданием. Прил. № 2, фото № 14

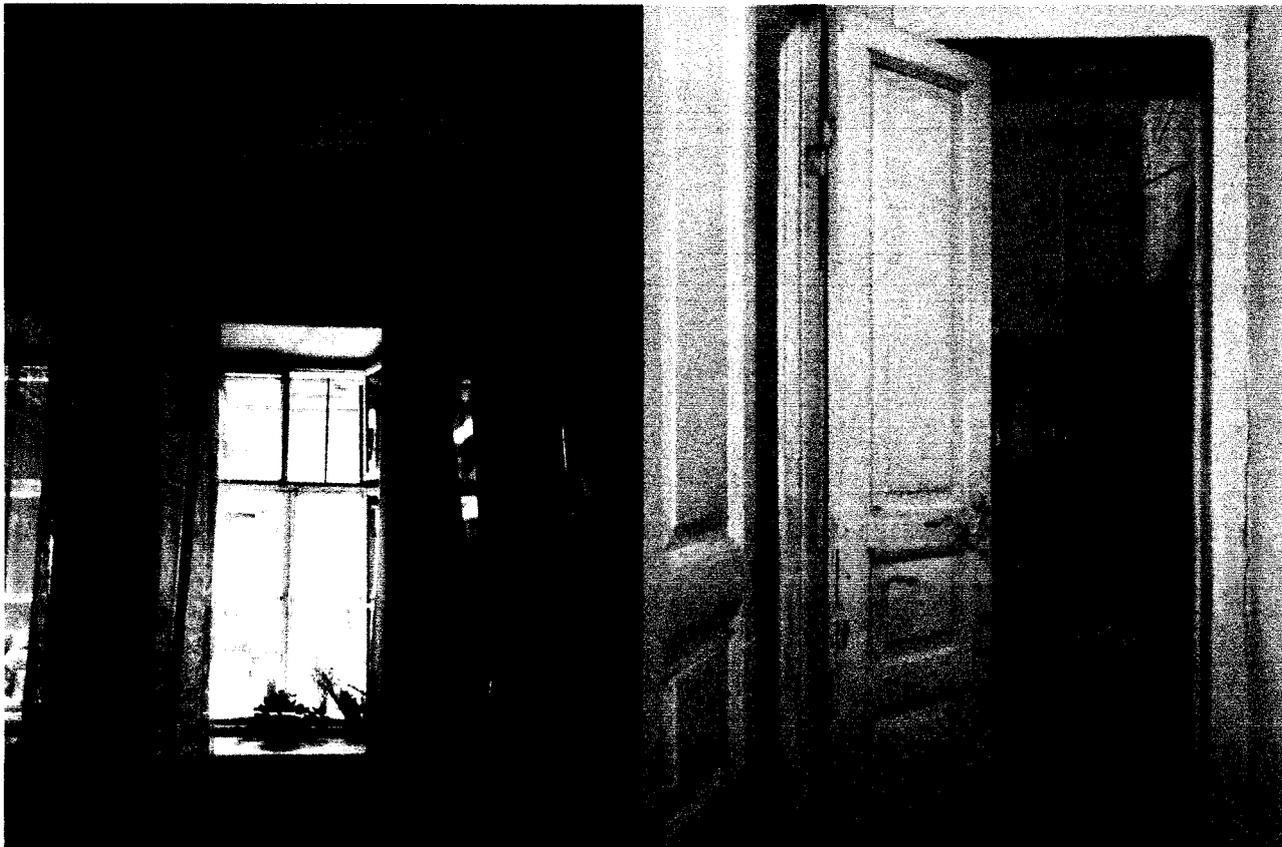
**Фото 19, 20. Дворовый жилой пристрой. Дверные и оконные наличники.
Двупольные двери. Фото 2013г.**

Дверной проем – прямоугольный, с верхней перемычкой прямолинейного завершения; (форма, размеры, пропорции, месторасположение).	Состояние неудовлетворительное. лицевая поверхность кирпичей подвержена деструктивным процессам, многочисленные сколы, трещины.	Сохранение, реставрация. Прил. № 2, фото № 12,16
ИНТЕРЬЕРЫ			
Дворовый пристрой	Потолочные тяги, розетки - в помещениях (пом. № 5, 6 согласно тех. паспорта БТИ) (форма, размеры, пропорции).	нет доступа	Сохранение, Прил. № 2, фото №18
	Наличники дверных и оконных проемов – деревянные, профилированные; (форма, размеры, пропорции, профиль сечения, вынос).	нет доступа	Сохранение, Прил. № 2, фото №19,20
	Двери – высокие деревянные, двустворчатые, филенчатые, с трехчастным членением; (размеры, пропорции, профиль сечения).	нет доступа	Сохранение, Прил. № 2, фото №19
