Об утверждении предмета охраны
объекта культурного наследия

Предмет охраны объекта культурного наследия регионального значения

Наименование объекта: «Жилой дом (дерев.)».

Адрес объекта: г. Иркутск, б. Гагарина, 16.

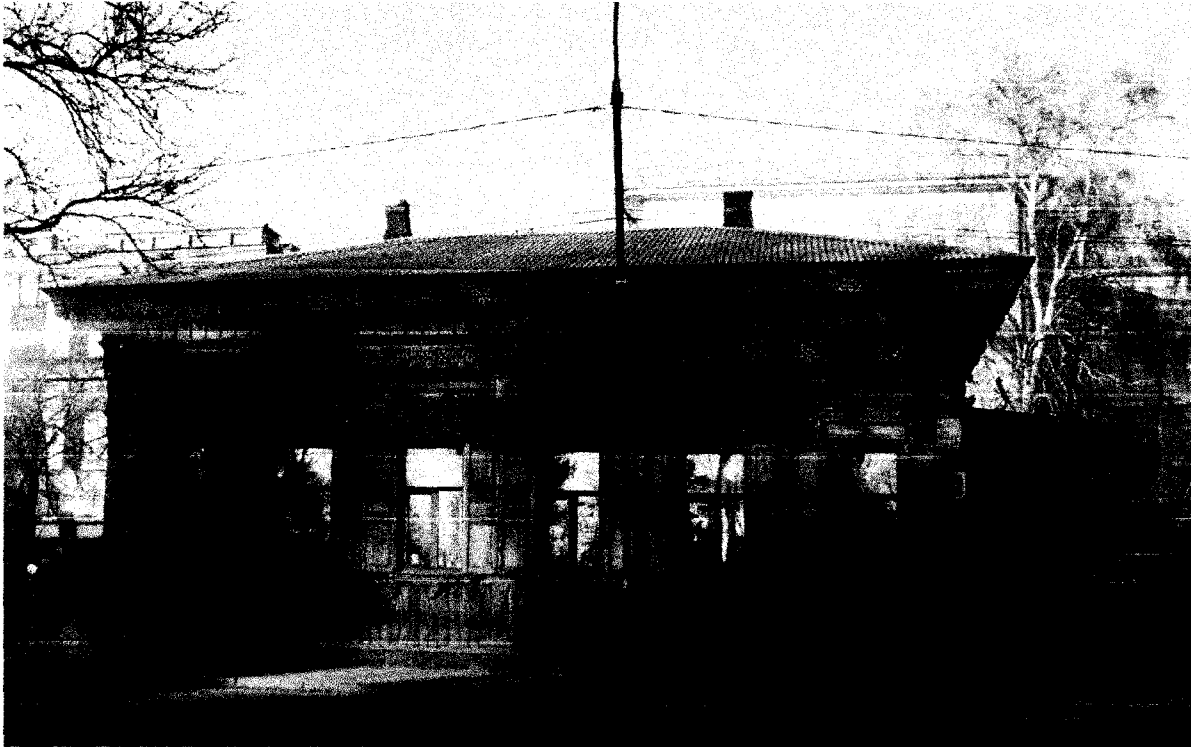
Фото 1 - Главный (юго-западный) фасад жилого дома (лит.А.). Основной объем

Местоположение	Предмет охраны	Состояние	Примечание, схемы, № фото
	<p>Высотные отметки частей и элементов здания. Габариты и форма крыш со слуховым выпускным окном со стороны бокового (северо-восточного) фасада. Форма, размеры и местоположение первоначальных оконных и дверных проемов. Композиционное построение и декоративное оформление фасадов. Первоначальный рисунок расстекловки окон.</p>		
ФАСАДЫ			
Основной объем			
Главный (юго-западный) фасад	<p>Композиция: симметричный би-осный фасад на цоколе, с равным шагом оконных проемов.</p>		Сохранение, Приложение № 2 - Фото № 1.
	<p>Цоколь – песчаниковые блоки, оштукатурены, выступ стен покрыт широкой доской. (размеры, пропорции, вынос);</p>	Состояние неудовлетворительное: имеются трещины, разрушение штукатурного слоя, выветривание и сколы блоков.	Сохранение, реставрация. Приложение № 2 - Фото № 1.
	<p>Стены – бревенчатые, рублены из крупных бревен, перевязка венцов выполнена в прямую лапу. (размеры, профиль сечения);</p>	Состояние удовлетворительное.	Сохранение, Приложение № 2 - Фото № 1.

<p>Обшивка стен – в подоконном уровне стены обшиты вертикально уложенной калеванной доской, выделенной подоконным фигурным поясом. (размеры, профиль сечения, вынос, способ соединения);</p>	Состояние удовлетворительное: имеются следы гнилой деструкции, частичные утраты.	Сохранение, реставрация Приложение № 2 - Фото № 1.
	<p>Пилястры - углы и место переруба закрыты каннелированными пилястрами, расчлененными по высоте профилированными поясками, пояском «сухариков» и накладными филенками, украшены объемными геометрическими элементами в виде «бриллиантов». (размеры, профиль сечения, вынос, способ соединения);</p>	Состояние неудовлетворительное: имеются следы гнилой деструкции, трещины, утраты элементов декора	Сохранение, реставрация Приложение № 2 - Фото № 1, 21.

<p>Наличники окон - рамочные наличники с прямыми профилированными сандриками с пропиленным подзором, опирающимися на прямые и боковые кронштейны, в навершии сандрика – высокие пропиленные очелья с элементами в виде «кокошников» и акротерии. Лобань – гладкая, с накладными элементами: филенчатыми рамками и центральной токарной розеткой.</p> <p>Нижняя горизонталь наличников выделена полочкой с фигурным фартуком, в центральной части украшенной пропиленной резьбой, боковые стойки завершены фигурными свесами с накладными «бриллиантами». (форма, размеры, пропорции, профиль сечения, вынос);</p>	Состояние неудовлетворительное: имеются следы гнилостной деструкции, трещины, утраты элементов декора	Сохранение, реставрация, воссоздание утраченных элементов. Приложение № 2 - Фото № 1, 10.
	<p>Ставни окон - двухстворчатые, филенчатые, трехчастные. (форма, размеры, пропорции, профиль сечения);</p>	Состояние удовлетворительное.	Сохранение. Приложение № 2 - Фото № 1, 10.

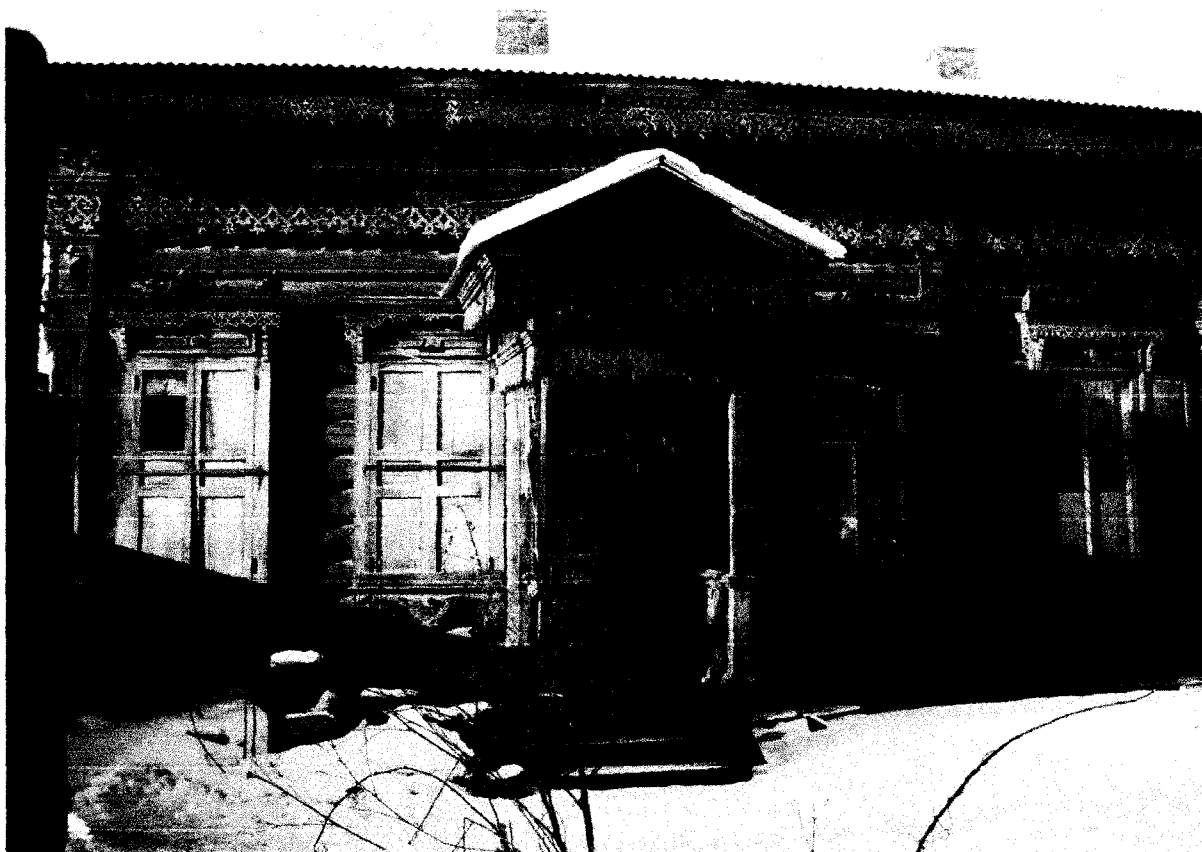
Фото 2 - Боковой (юго-восточный) фасад жилого дома (лит. А.). Основной объем

Местоположение	Предмет охраны	Состояние	Примечание, схемы, № фото
		выветривание и сколы блоков, имеются следы гнилостной деструкции досок.	Приложение № 2 - Фото №1.
	Стены – бревенчатые, из крупных бревен, рубленых в лапу. (размеры, профиль сечения);	Состояние удовлетворительное:	Сохранение, Приложение № 2 - Фото № 2.
	Пилястры - угол и место переруба закрыты пилястрами: угол - каннелированной пилястрой, расчлененной по высоте профилированными поясками, пояском «сухариков» и накладными филенками, украшенными объемными геометрическими элементами в виде «бриллиантов»; место переруба – гладкой пилястрой, декорированной в верхней части профилированными поясками. (размеры, профиль сечения, вынос, способ соединения);	Состояние неудовлетворительное: имеются следы гнилостной деструкции, трещины, утраты элементов декора.	Сохранение, реставрация. Приложение № 2 - Фото № 2.
	Фриз – набран из вертикально уложенной гладкой доски с нащельниками, снизу ограничен широкой полосой пропиленного ажурного подзора, выделенного профилированным пояском мелких треугольных зубчиков, раскрепован над пилястрами. Карниз – профилированный, подшивной, большого выноса, с широким пропиленным подзором и рядом «сухариков». (форма, размеры, пропорции, профиль сечения, вынос);	Состояние неудовлетворительное: имеются следы гнилостной деструкции, трещины, утраты элементов декора.	Сохранение, реставрация. Приложение № 2 - Фото № 2.

Оконные проемы – по 1-ой и 2-ой осям - высокие, прямоугольные, одинаковых габаритов; по 4-ой оси – сдвоенное, прямоугольное. (форма, размеры, пропорции, месторасположение);	Состояние удовлетворительное.	Сохранение Приложение № 2 - Фото № 2, 9, 11.
	Рисунок расстекловки окон – 3х-частный, с неподвижной верхней фрамугой.	Требуются дополнительные исследования	Воссоздание, сохранение Приложение № 2 - Фото № 9, 11.
	Наличники окон – рамочные наличники с прямыми профилированными сандриками с пропиленным подзором, опирающимися на прямые и боковые кронштейны, в навершии сандрика – высокие пропиленные очелья с	Состояние неудовлетворительное: имеются следы гнилостной	Сохранение, реставрация,

<p>Крыльцо - деревянное, с одним подъемом, под двускатным навесом с фронтоном. (форма, размеры, пропорции, месторасположение);</p>	Состояние неудовлетворительное: имеются следы гнилостной деструкции, трещины, утраты элементов декора.	Сохранение, реставрация, Приложение № 2 - Фото № 2, 3, 12.
	<p>Навес парадного крыльца – в виде щипцового фронтона со сплошной горизонталью. Навес поддерживается деревянными столбами, украшенными фасками, и деревянными ажурными кронштейнами пропильной резьбы. (форма, размеры, пропорции, месторасположение, рисунок);</p>	Состояние неудовлетворительное: имеются следы гнилостной деструкции, трещины, утраты элементов декора.	Сохранение, реставрация, Приложение № 2 - Фото № 2, 3, 12, 15.
	<p>Тимпан – бревенчатый, обшит вертикально уложенными калеванными досками, декорирован профилированным пояском, пояском «сухариков» и широким пропильным подзором.</p> <p>Карниз навеса крыльца - профилированный, подшивной, с широким пропильным подзором и рядом «сухариков».</p> <p>Фриз навеса крыльца набран из вертикально уложенной гладкой доски с нащельниками, снизу ограничен профилированным пояском, пояском «сухариков» и широкой полосой пропильного ажурного подзора. (форма, размеры, пропорции, профиль сечения, вынос);</p>	Состояние неудовлетворительное: имеются следы гнилостной деструкции, трещины, утраты элементов декора.	Сохранение, реставрация, Приложение № 2 - Фото № 12.

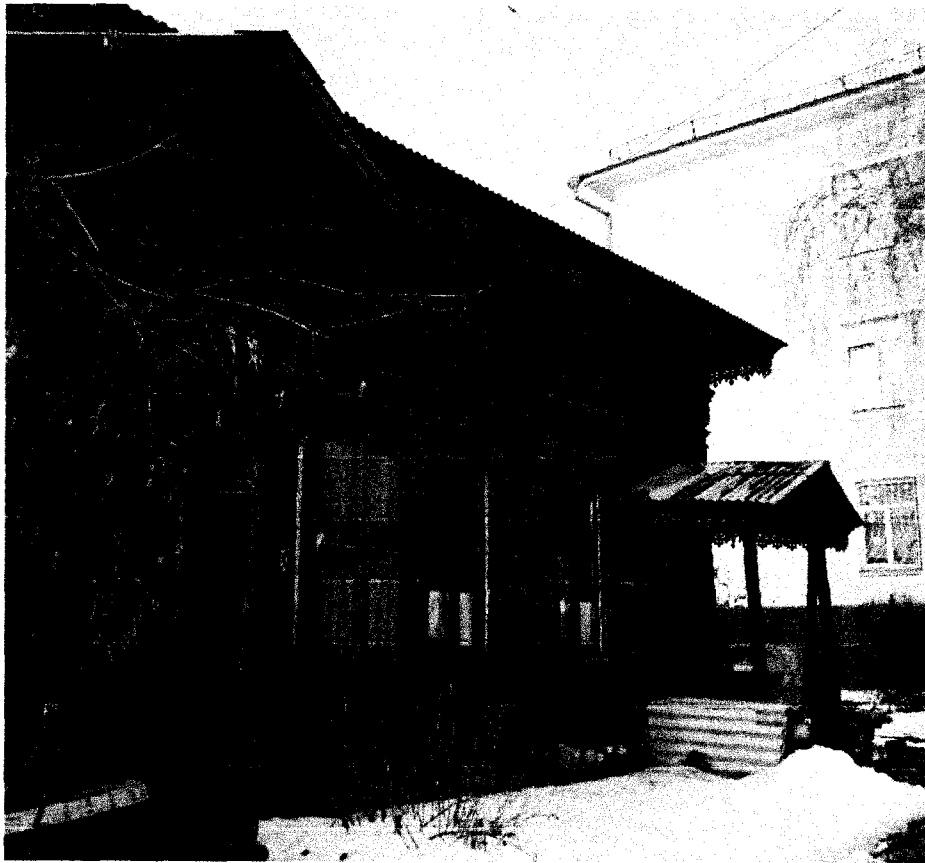
Фото 3 - Боковой (юго-восточный) фасад правого флангового дворового жилого прируба

<p>Ставни окон: по 1-ой и 2-ой осям - двухстворчатые, филенчатые, трехчастные; сдвоенного окна по 4-ой оси - четырехстворчатые, филенчатые, трехчастные. (форма, размеры, пропорции, профиль сечения).</p>	Состояние удовлетворительное.	Сохранение. Приложение № 2 - Фото № 8.
Прирубы			
Правый фланговый хозяйственный прируб			
Боковой (юго-восточный) фасад	<p>Композиция – 2х-осный фасад на цоколе, с высокими прямоугольными окнами, с примыкающим прирубом с антресолю и хозяйственным входом под навесом.</p>		Сохранение. Приложение № 2 - Фото № 3, 5, 6.

Местоположение	Предмет охраны	Состояние	Примечание, схемы, № фото
	Цоколь – песчаниковые блоки, выступ стен покрыт широкой доской. (размеры, пропорции, вынос);	Состояние неудовлетворительное: выветривание и сколы блоков, имеются следы гнилостной деструкции досок.	Сохранение, реставрация. Приложение № 2 - Фото № 3, 5, 6.
	Стены - бревенчатые, из крупных бревен, рубленных в лапу. (размеры, профиль сечения);	Состояние удовлетворительное.	Сохранение. Приложение № 2 - Фото № 3, 5, 6.
	Пилястры - место переруба закрыто гладкой пилястрой, декорированной в верхней части профилированными поясками. (размеры, профиль сечения, вынос, способ соединения);	Состояние удовлетворительное.	Сохранение. Приложение № 2 - Фото № 3, 5, 6.
	Фриз – набран из вертикально уложенной гладкой доски с нащельниками, снизу ограничен широкой полосой пропиленного ажурного подзора, выделенного профилированным пояском мелких треугольных зубчиков. Карниз – профилированный, подшивной, большого выноса, с широким пропиленным подзором и рядом «сухариков». (форма, размеры, пропорции, профиль сечения, вынос);	Состояние удовлетворительное.	Сохранение. Приложение № 2 - фото № 3, 5, 6.

Оконные проемы - высокие, прямоугольные, одинаковых габаритов. (форма, размеры, пропорции, месторасположение);	Состояние удовлетворительное.	Сохранение. Приложение № 2 - Фото № 3.
	Рисунок расстекловки окон - 3-частная, с неподвижной верхней фрамугой.	Состояние удовлетворительное.	Сохранение. Приложение № 2 - фото № 3.
	Наличники окон – рамочные наличники с прямыми профилированными сандриками с пропиленным подзором, опирающимися на прямые и боковые кронштейны, в навершии сандрика – высокие пропиленные очелья с элементами в виде «кокошников» и акротерии. Лобань – гладкая, с накладными элементами: филенчатыми рамками и центральной токарной розеткой. Нижняя горизонталь наличников выделена полочкой с фигурным фартуком, в центральной части украшенным пропиленной резьбой, боковые стойки завершены фигурными свесами с накладными «бриллиантами». (форма, размеры, пропорции, профиль сечения, вынос);	Состояние удовлетворительное.	Сохранение. Приложение № 2 - Фото № 3.

Местоположение	Предмет охраны	Состояние	Примечание, схемы, № фото
	Ставни окон - двухстворчатые, филенчатые, трехчастные. (форма, размеры, пропорции, профиль сечения);	Состояние удовлетворительное.	Сохранение, Приложение № 2 - Фото № 3.
Боковой (северо-западный) фасад	Композиция - одноосный глухой фасад на цоколе с небольшим окошком и с примыкающим прирубом с антресолю и хозяйственным входом под навесом.		Сохранение, Приложение № 2 - Фото № 6.
	Цоколь – песчаниковые блоки, выступ стен покрыт широкой доской. (размеры, пропорции, вынос);	Состояние удовлетворительное.	Сохранение, Приложение № 2 - Фото № 6.
	Стены - бревенчатые, из крупных бревен, рубленных в лапу. (размеры, профиль сечения);	Состояние удовлетворительное.	Сохранение, Приложение № 2 - Фото № 6.
	Фриз – набран из вертикально уложенной гладкой доски с нащельниками, снизу ограничен широкой полосой пропиленного ажурного подзора, выделенного профилированным пояском мелких треугольных зубчиков. Карниз – профилированный, подшивной, большого выноса, с широким пропиленным подзором и рядом «сухарики». (форма, размеры, пропорции, профиль сечения, вынос);	Состояние удовлетворительное.	Сохранение, Приложение № 2 - Фото № 6.

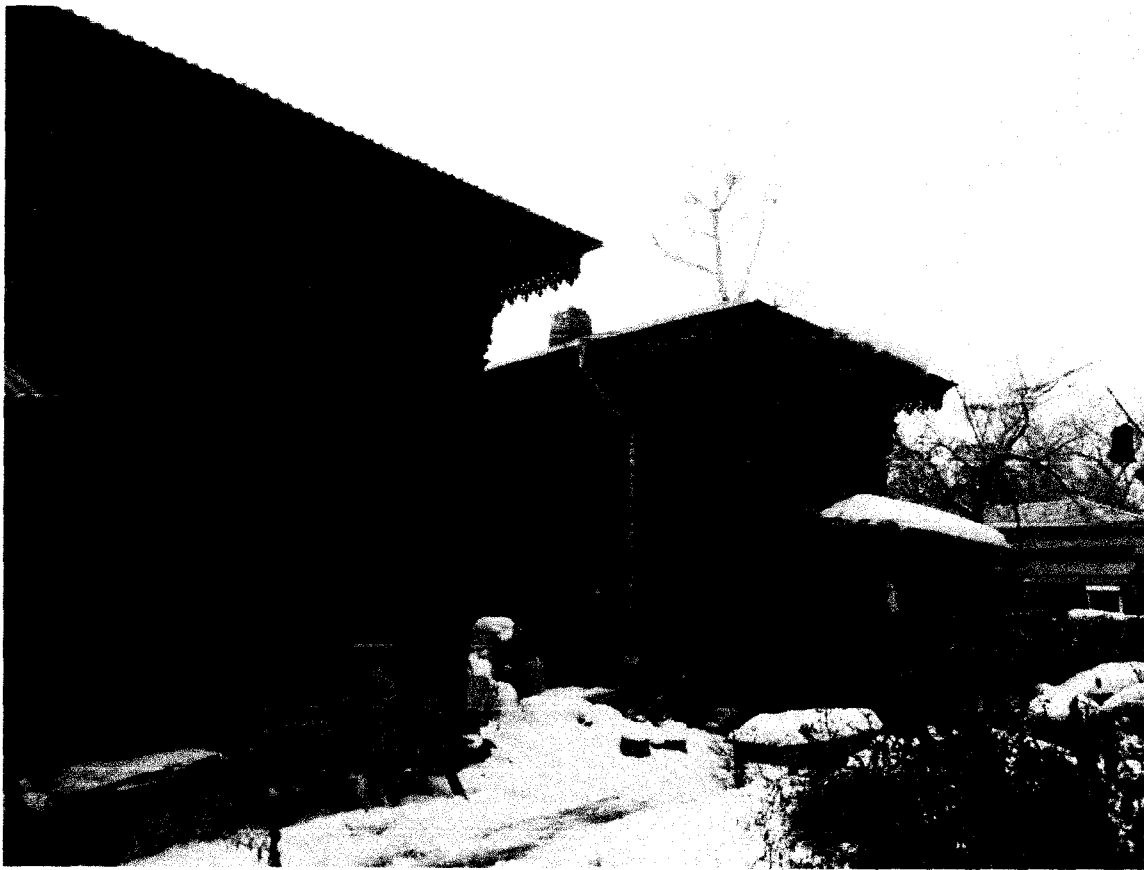
Фото 5 - Дворовые (северо-восточные) фасады дворовых хозяйственных прирубов

Местоположение	Предмет охраны	Состояние	Примечание, схемы, № фото
	<p>Фриз навеса крыльца набран из вертикально уложенной гладкой доски с нащельниками, снизу ограничен профилированным пояском, пояском «сухариков» и широкой полосой пропильного ажурного подзора. (форма, размеры, пропорции, профиль сечения, вынос);</p>		
	<p>Ограждение крыльца – с пропильным ажурным декором. (форма, размеры, пропорции, профиль сечения, вынос);</p>	Ограждение с пропильным ажурным декором – утрачено.	<p>Сохранение, воссоздание</p> <p>Приложение № 2 - Фото № 16.</p>
<p>Дворовый (северо-восточный)</p>	<p>Композиция - одноосный фасад на цоколе, с небольшим прямоугольным окном в антресольном этаже.</p>		<p>Сохранение, Приложение № 2 - Фото № 5, 6, 18.</p>
	<p>Цоколь – песчаниковые блоки, выступ стен покрыт широкой доской. (размеры, пропорции, вынос);</p>	Состояние удовлетворительное.	<p>Сохранение, Приложение № 2 - Фото № 5, 6.</p>

<p>Стены - бревенчатые, из лафета. (размеры, профиль сечения);</p>	Состояние удовлетворительное.	<p>Сохранение, Приложение № 2 - Фото № 5, 6.</p>
	<p>Пилястры – углы и место переруба закрыты гладкими пилястрами, декорированными в верхней части профилированными поясками. (размеры, профиль сечения, вынос, способ соединения);</p>	Состояние удовлетворительное.	<p>Сохранение, Приложение № 2 - Фото № 5, 6.</p>
	<p>Фриз – набран из вертикально уложенной гладкой доски с нащельниками, снизу ограничен широкой полосой пропильного ажурного подзора, выделенного профилированным пояском мелких треугольных зубчиков. Карниз – профилированный, подшивной, большого выноса, с широким пропильным подзором и рядом «сухариков». (форма, размеры, пропорции, профиль сечения, вынос);</p>	Состояние удовлетворительное.	<p>Сохранение, Приложение № 2 - Фото № 5, 6, 18.</p>
	<p>Оконный проем – прямоугольное, средних размеров. (форма, размеры, пропорции, месторасположение);</p>	Состояние удовлетворительное.	<p>Сохранение, Приложение № 2 - Фото № 5, 6, 18.</p>

Дворовый (северо-восточный)	<p>Композиция - одноосный фасад на цоколе, с небольшим прямоугольным окном в антресольном этаже и хозяйственным входом под навесом на столбах.</p>	Состояние удовлетворительное	Сохранение, Приложение № 2 - Фото № 5, 7, 19.
	<p>Цоколь – песчаниковые блоки, выступ стен покрыт широкой доской. (размеры, пропорции, вынос);</p>	Состояние удовлетворительное	Сохранение, Приложение № 2 - Фото № 5, 7, 19.
	<p>Стены - бревенчатые, из лафета. (размеры, профиль сечения);</p>	Состояние удовлетворительное	Сохранение, Приложение № 2 - Фото № 5, 7, 19.
	<p>Пилястры – углы и место переруба закрыты гладкими пилястрами, декорированными в верхней части профилированными поясками. (размеры, профиль сечения, вынос, способ соединения);</p>	Состояние удовлетворительное	Сохранение, Приложение № 2 - Фото № 5, 7, 19.
	<p>Фриз – набран из вертикально уложенной гладкой доски с нащельниками, снизу ограничен широкой полосой пропиленного ажурного подзора, выделенного профилированным пояском мелких треугольных зубчиков.</p> <p>Карниз – профилированный, подшивной, большого выноса, с широким пропиленным подзором и рядом «сухариков». (форма, размеры, пропорции, профиль сечения, вынос);</p>	Состояние удовлетворительное	Сохранение, Приложение № 2 - Фото № 5, 7, 19.

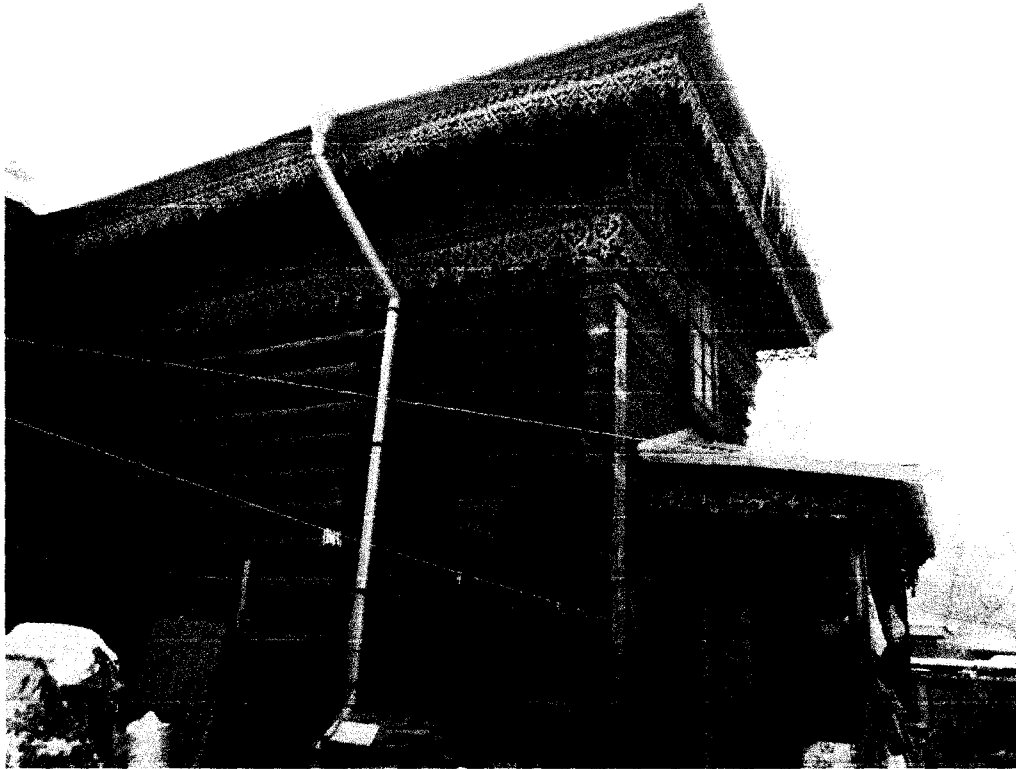
**Фото 7 -Левый фланговый дворовый жилой и хозяйственный прируб.
Юго-восточный фасад**

Местоположение	Предмет охраны	Состояние	Примечание, схемы, № фото
	<p>Стены - бревенчатые, из лафета. (размеры, профиль сечения);</p>	Состояние удовлетворительное	Сохранение, Приложение № 2 - Фото № 5, 7, 19.
	<p>Пилястры – углы и место переруба закрыты гладкими пилястрами, декорированными в верхней части профилированными поясками. (размеры, профиль сечения, вынос, способ соединения);</p>	Состояние удовлетворительное	Сохранение, Приложение № 2 - Фото № 5, 7, 19.
	<p>Фриз – набран из вертикально уложенной гладкой доски с нащельниками, снизу ограничен широкой полосой пропиленного ажурного подзора, выделенного профилированным пояском мелких треугольных зубчиков.</p> <p>Карниз – профилированный, подшивной, большого выноса, с широким пропиленным подзором и рядом «сухариков». (форма, размеры, пропорции, профиль сечения, вынос).</p>	Состояние удовлетворительное	Сохранение, Приложение № 2 - Фото № 5, 7, 19.

Местоположение	Предмет охраны	Состояние	Примечание, схемы, № фото
	Ограждение крыльца – с пропильным ажурным декором.	Ограждение с пропильным ажурным декором - утрачено	Сохранение, Приложение № 2 - Фото № 5, 7, 19.
Боковой (северо-западный) фасад	Композиция - глухого фасада на цоколе.	Состояние удовлетворительное	Сохранение, Приложение № 2 - Фото № 8.
	Цоколь – песчаниковые блоки, выступ стен покрыт широкой доской. (размеры, пропорции, вынос);	Состояние удовлетворительное	Сохранение, Приложение № 2 - Фото № 8.
	Стены - бревенчатые, из лафета. (размеры, профиль сечения);	Состояние удовлетворительное	Сохранение, Приложение № 2 - фото № 8.
	Пилястры – углы и место переруба закрыты гладкими пилястрами, декорированными в верхней части профилированными поясками. (размеры, профиль сечения, вынос, способ соединения);	Состояние удовлетворительное	Сохранение, Приложение № 2 - Фото № 8.
	Фриз – набран из вертикально уложенной гладкой доски с нащельниками, снизу ограничен широкой полосой пропиленного ажурного подзора, выделенного профилированным пояском мелких треугольных зубчиков. Карниз – профилированный, подшивной, большого выноса, с широким пропильным подзором и рядом «сухариков». (форма, размеры, пропорции, профиль сечения, вынос);	Состояние удовлетворительное	Сохранение, Приложение № 2 - Фото № 8.

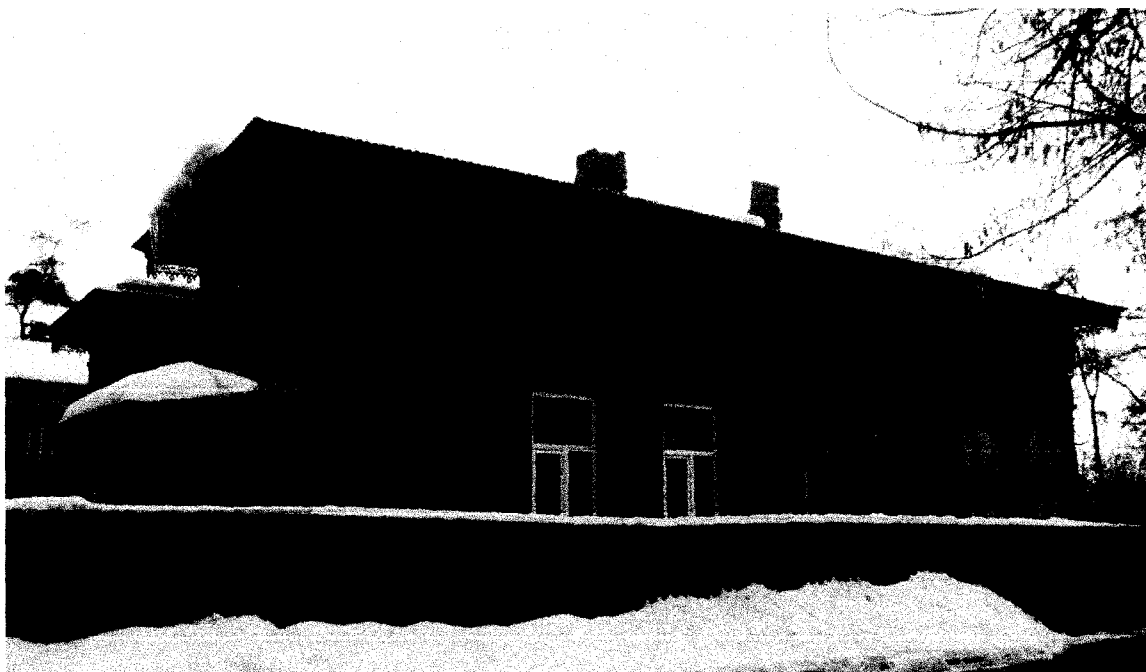
Фото 8 - Боковой (северо-западный) фасад основного объема, дворового жилого и хозяйственного прирубов

Местоположение	Предмет охраны	Состояние	Примечание, схемы, № фото
	<p>кронштейны, в навершии сандрика – высокие пропиленные очелья с элементами в виде «кокошников» и акротерии. Лобань – гладкая, с накладными элементами: филенчатыми рамками и центральной токарной розеткой.</p> <p>Нижняя горизонталь наличников выделена полочкой с фигурным фартуком, в центральной части украшенным пропиленной резьбой, боковые стойки завершены фигурными свесами с накладными «бриллиантами».</p> <p>(форма, размеры, пропорции, профиль сечения, вынос);</p> <p>Ставни окон - двухстворчатые, филенчатые, трехчастные.</p> <p>(форма, размеры, пропорции, профиль сечения);</p>	<p>утраты элементов декора.</p> <p>Состояние удовлетворительное.</p>	<p>утраченных элементов.</p> <p>Приложение № 2 - Фото № 4, 6.</p> <p>Сохранение</p> <p>Приложение № 2 - Фото № 7.</p>
<p>Боковой (северо-западный) фасад основного объема</p>	<p>Композиция - 4х-осный фасад на цоколе, с прямоугольными окнами, парадным входом по 3-ей оси через входную галерею и сдвоенным окном по 4-ой оси, с примыкающими прирубами кухни и хозяйственного входа.</p>	<p>Входная галерея со стороны бокового (северо-западного) фасада утрачена, парадный вход - зашит.</p>	<p>Сохранение, кроме позднего пристроя.</p> <p>Приложение № 2 - Фото № 8.</p>

<p>Цоколь – песчаниковые блоки, выступ стен покрыт широкой доской.</p> <p>(размеры, пропорции, вынос);</p>	<p>Состояние неудовлетворительное: выветривание и сколы блоков, имеются следы гнилостной деструкции досок.</p>	<p>Сохранение, реставрация.</p> <p>Прил. № 2, фото № 8.</p>
	<p>Стены - бревенчатые, из крупных бревен, рубленных в лапу.</p> <p>(размеры, профиль сечения);</p>	<p>Состояние удовлетворительное.</p>	<p>Сохранение, Приложение № 2 - Фото № 8.</p>
	<p>Пилястры - угол и место переруба закрыты пилястрами: угол - каннелированной пилястрой, расчлененной по высоте профилированными поясками, пояском «сухариков» и накладными филенками, украшенными объемными геометрическими элементами в виде «бриллиантов»; место переруба – гладкой пилястрой, декорированной в верхней части профилированными поясками.</p> <p>(размеры, профиль сечения, вынос, способ соединения);</p>	<p>Пилястры полностью утрачены</p>	<p>Воссоздание, сохранение,</p> <p>Приложение № 2 - Фото № 8.</p>

Местоположение	Предмет охраны	Состояние	Примечание, схемы, № фото
	<p>Карниз – профилированный, подшивной, большого выноса, с широким пропиленным подзором и рядом «сухариков». (форма, размеры, пропорции, профиль сечения, вынос);</p>		
	<p>Оконные проемы – по 1-ой и 2-ой осям - высокие, прямоугольные, одинаковых габаритов; по 4-ой оси – сдвоенное, прямоугольное. (форма, размеры, пропорции, месторасположение);</p>	Состояние удовлетворительное.	Сохранение. Приложение № 2 - Фото № 8.
	<p>Рисунок расстекловки окон – 3х-частная, с неподвижной верхней фрамугой.</p>		Сохранение. Приложение № 2 - Фото № 8.
	<p>Наличники окон – рамочные наличники с прямыми профилированными сандриками с пропиленным подзором, опирающимися на прямые и боковые кронштейны, в навершии сандрика – высокие пропиленные очелья с элементами в виде «кокошников» и акротерии. Лобань – гладкая, с накладными элементами: филенчатыми рамками и центральной токарной розеткой. Нижняя горизонталь наличников выделена полочкой с фигурным фартуком, в центральной части украшенной пропиленной резьбой, боковые стойки завершены фигурными свесами с накладными «бриллиантами». Сдвоенное окно по 4-ей оси: обрамлено аналогичным, сдвоенным наличником. (форма, размеры, пропорции, профиль сечения, вынос);</p>	Состояние неудовлетворительное:	Сохранение с воссозданием утраченных элементов. Приложение № 2 - Фото № 8.

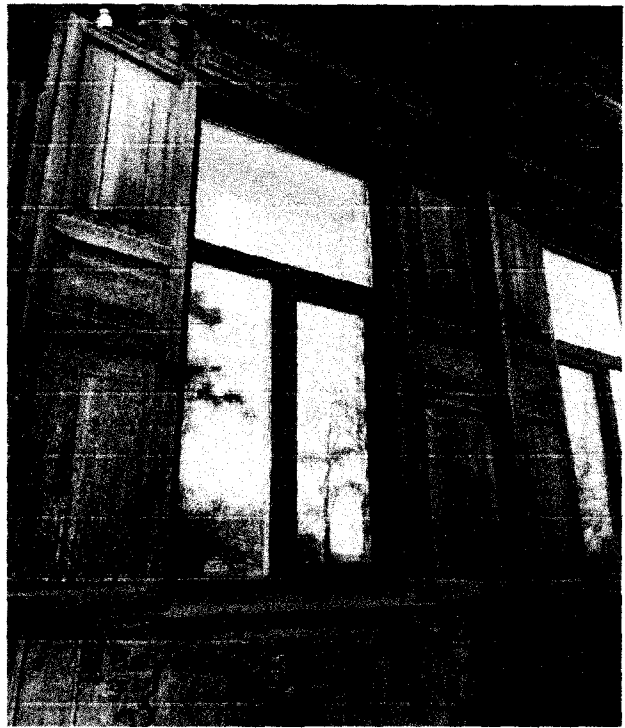
**Фото 10 - Наличник
оконного проема основного объема**

Местоположение	Предмет охраны	Состояние	Примечание, схемы, № фото
	<p>Фриз – набран из вертикально уложенной гладкой доски с нащельниками, снизу ограничен широкой полосой пропиленного ажурного подзора, выделенного профилированным пояском мелких треугольных зубчиков, раскрепован над пилястрами.</p> <p>Карниз – профилированный, подшивной, большого выноса, с широким пропиленным подзором и рядом «сухариков». (форма, размеры, пропорции, профиль сечения, вынос);</p>	Состояние неудовлетворительное: имеются следы гнилостной деструкции, трещины, утраты элементов декора	Сохранение, реставрация Приложение № 2 - Фото № 1.
	<p>Оконные проемы - высокие, прямоугольные, одинаковых габаритов. (форма, размеры, пропорции, месторасположение);</p>	Состояние удовлетворительное.	Сохранение Приложение № 2 - Фото № 1, 9.
	<p>Рисунок расстекловки окон - 3-частная, с неподвижной верхней фрамугой.</p>	Требуются дополнительные исследования	Сохранение Приложение № 2 - Фото № 10.

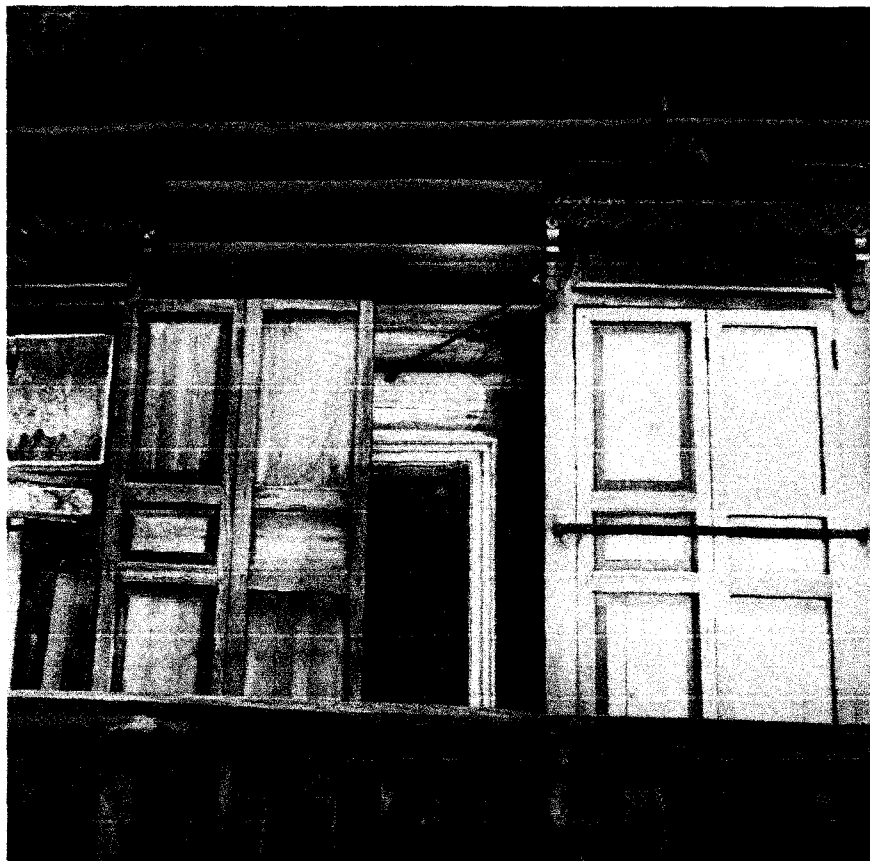
**Фото 20 - Северо-западный фасад основного объема. Защищенный дверной парадный
ВХОД**

Местоположение	Предмет охраны	Состояние	Примечание, схемы, № фото
<p>г. Иркутск, Кировский район, квартал № 69</p>	<p>Градостроительная охрана: Здание расположено в Правобережном округе, в границах квартала № 69. Главным (юго-западным) фасадом поставлено по красной линии застройки бульвара Гагарина.</p>		<p>Сохранение. Приложение № 1 - рис. 1-3 – генпланы БТИ.</p>
<p>Общий объем здания</p>	<p>Архитектурная (объектная) охрана: Объёмно-планировочное построение: Одноэтажное деревянное на цоколе здание представляет собой прямоугольный в плане объем с двумя равновысокими хозяйственными прирубями, примыкающими по флангам дворового (северо-восточного) фасада, к которым, в свою очередь, примыкают со стороны торцевых дворовых (северо-восточных) фасадов равновысокие хозяйственные прирубы с антресолями.</p> <p>В здании устроены четыре входа: два парадных, ведущих в основной объем, расположены со стороны боковых (северо-западного и юго-восточного) фасадов и два входа хозяйственного назначения, ведущих в хозяйственные прирубы, один, из которых расположен со стороны бокового (юго-восточного) фасада, другой – со стороны дворового (северо-восточного) фасада. Над всеми входами устроены навесы.</p> <p>Парадный вход со стороны бокового северо-западного фасада решен через галерею с уличным входом</p>	<p>Входы левой квартиры перестроены</p> <p>Входная галерея со стороны бокового (северо-западного) фасада</p>	<p>Сохранение в габаритах капитальных конструкций. Приложение №1 - рис. 4, 5.</p> <p>Приложение № 1 - рис. 4, 5</p> <p>Приложение № 2 - Фото № 20</p> <p>По рассказам жильцов,</p>
