**П Р И К А З**

Об утверждении предмета охраны  
объекта культурного наследия

**Предмет охраны объекта культурного наследия регионального значения**

**Наименование объекта:** «Жилой дом Раскина».

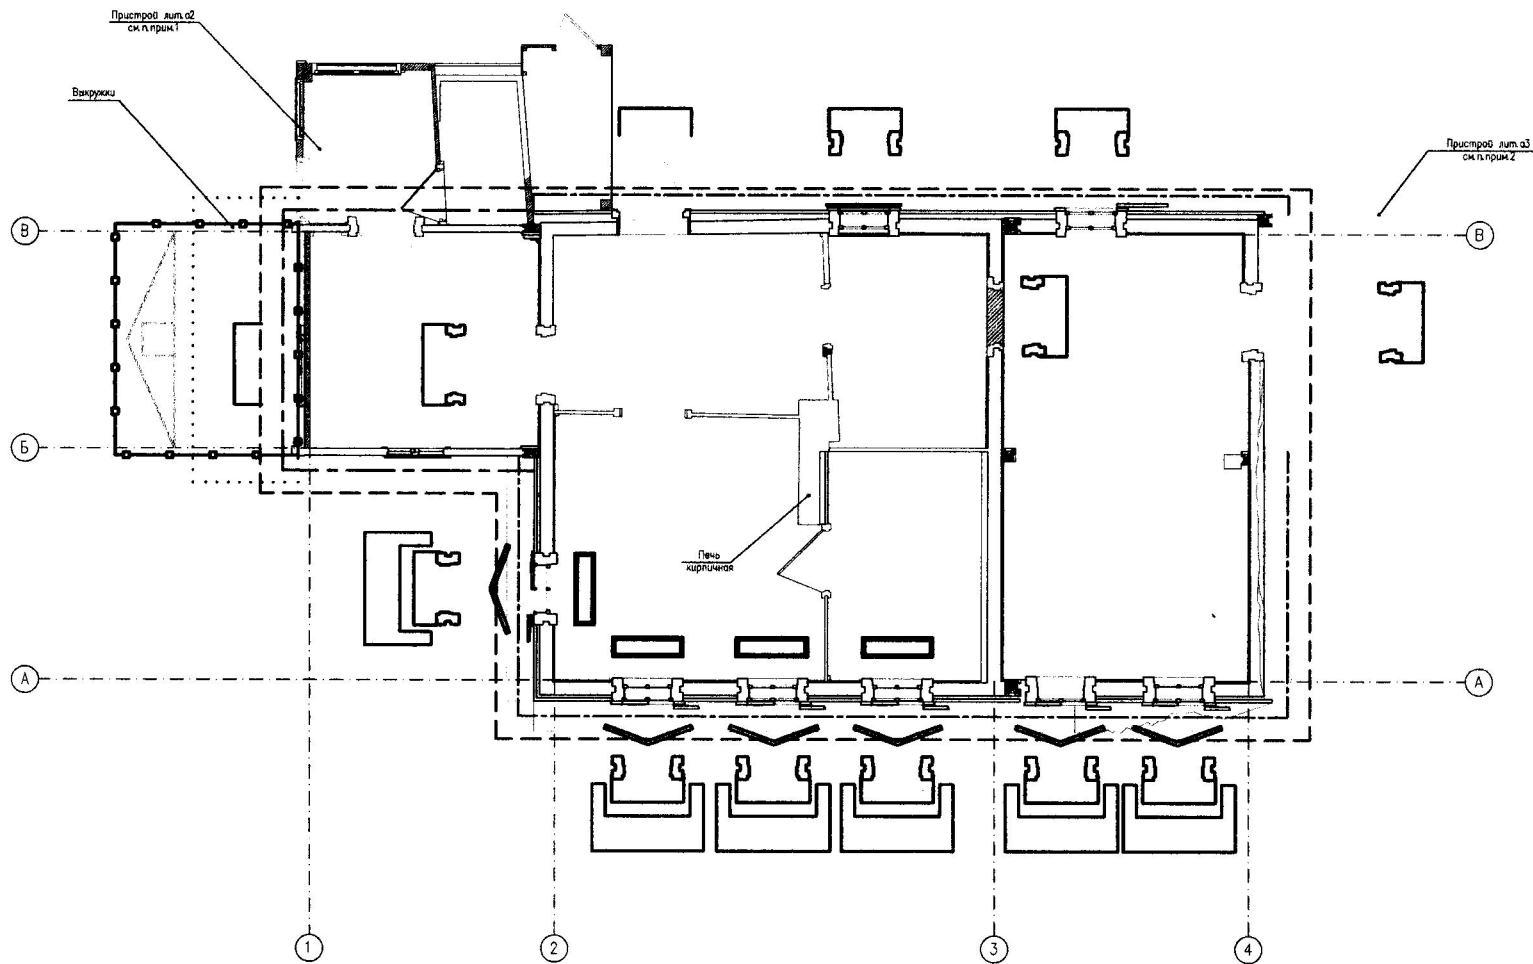
Приложение №2 (2)

1. Пристрой лит.а2 поздний, холодный, не является предметом охраны согласно охранному обязательству № 683/2006 от 15 ноября 2006 г.
2. Пристрой лит.а3 на момент обмерных работ полностью утрачен.

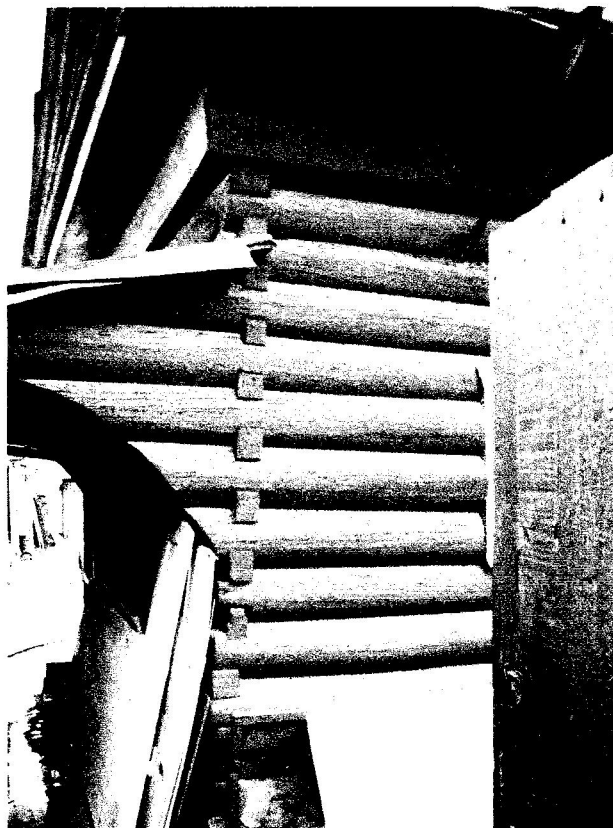
<p><b>Боковой (юго-восточный) фасад лит. А</b></p>	<p><b>Общее композиционное решение:</b> - основное композиционное построение по горизонтали: - Двухосный фасад: справа плоскость фасада основного объема (лит.А); слева плоскость фасада входного пристроя на выкружках (лит.а1), Под двускатной кровлей пристроя, между выкружек , организован парадный вход.</p>	<p>Без изменений.</p> <p>Состояние удовлетворительное.</p>	<p>Фото № 1</p>

Фото №1 - Парадный вход в здание устроен через пристрой на выкружках юго-восточного фасада. Фото сделано 14 ноября 2006 года Бержинским И.Ю.

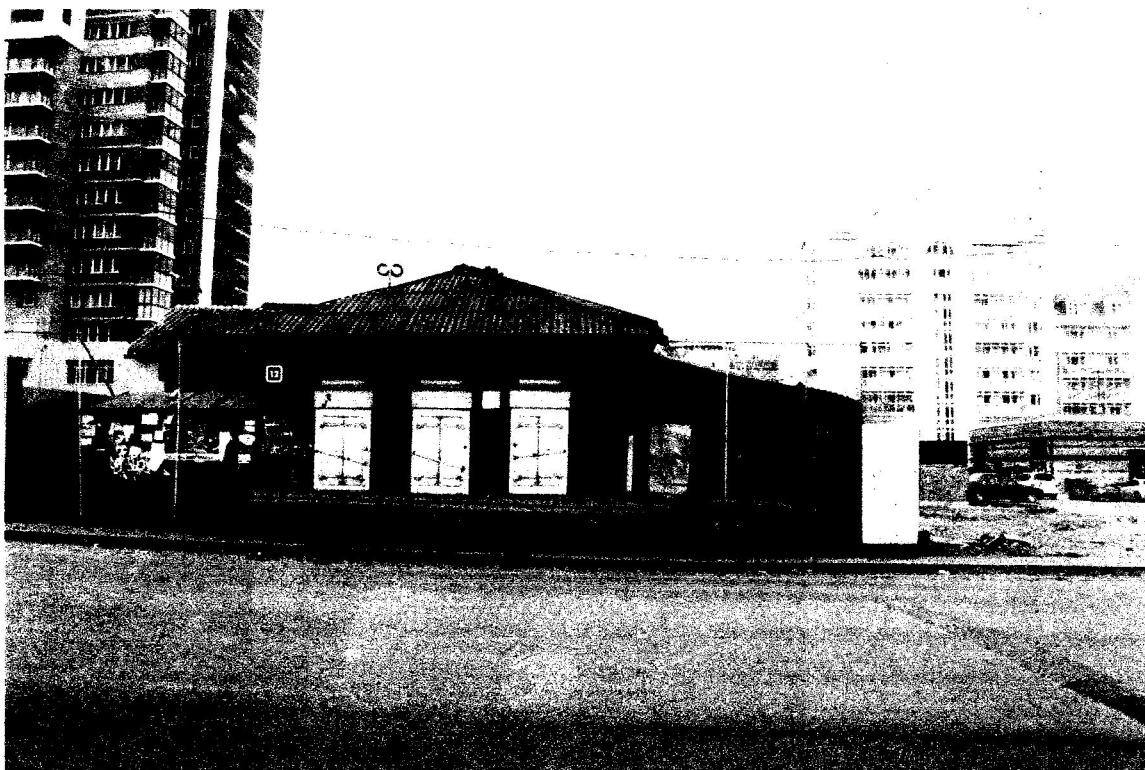
Местоположение	Предмет охраны	Состояние	Примечание, схемы, № фото
		эвакуации, согласно СНиП 2.08.02-89	
	<p>- расположение, габариты входов: Входы в здание обеспечиваются через пристрой:</p> <p>- парадный вход устроен в пристрое на выкружках /лит.а1/ юго-восточного фасада;</p> <p>- дворовый вход устроен в пристрое /лит.а3/ северо-западного фасада.</p>	<p>Открыть заложенный дверной проем, расположенный между выкружками пристроя лит.а1.</p> <p>Полностью утрачен. Воссоздать по аналогам.</p>	<p>Планы БТИ Фото № 1</p>
	<p>- расположение, габариты, форма оконных проемов: Оконные проемы: прямоугольные.</p>	<p>Без изменений. Состояние удовлетворительное</p>	
	<p>- конструкция кровли: Вальмовая, четырехскатная над левой частью объема лит.А .</p> <p>Односкатная над правой частью объема лит.А.</p> <p>Двускатная над пристроем с фронтоном и слуховым окном лит.а1. Односкатная над пристроем лит.а3 .</p> <p>Материал и детали кровли.</p>	<p>Без изменений. Вальмовая, четырехскатная - состояние удовлетворительное.</p> <p>Односкатная – состояние аварийное.</p> <p>Состояние удовлетворительное.</p> <p>Полностью утрачена. Воссоздать по аналогам.</p> <p>Кровельное покрытие из шифера заменить на металлическое.</p>	<p>Фото № 2</p>

Фото №2 - Северо-восточный фасад по ул. Александра Невского

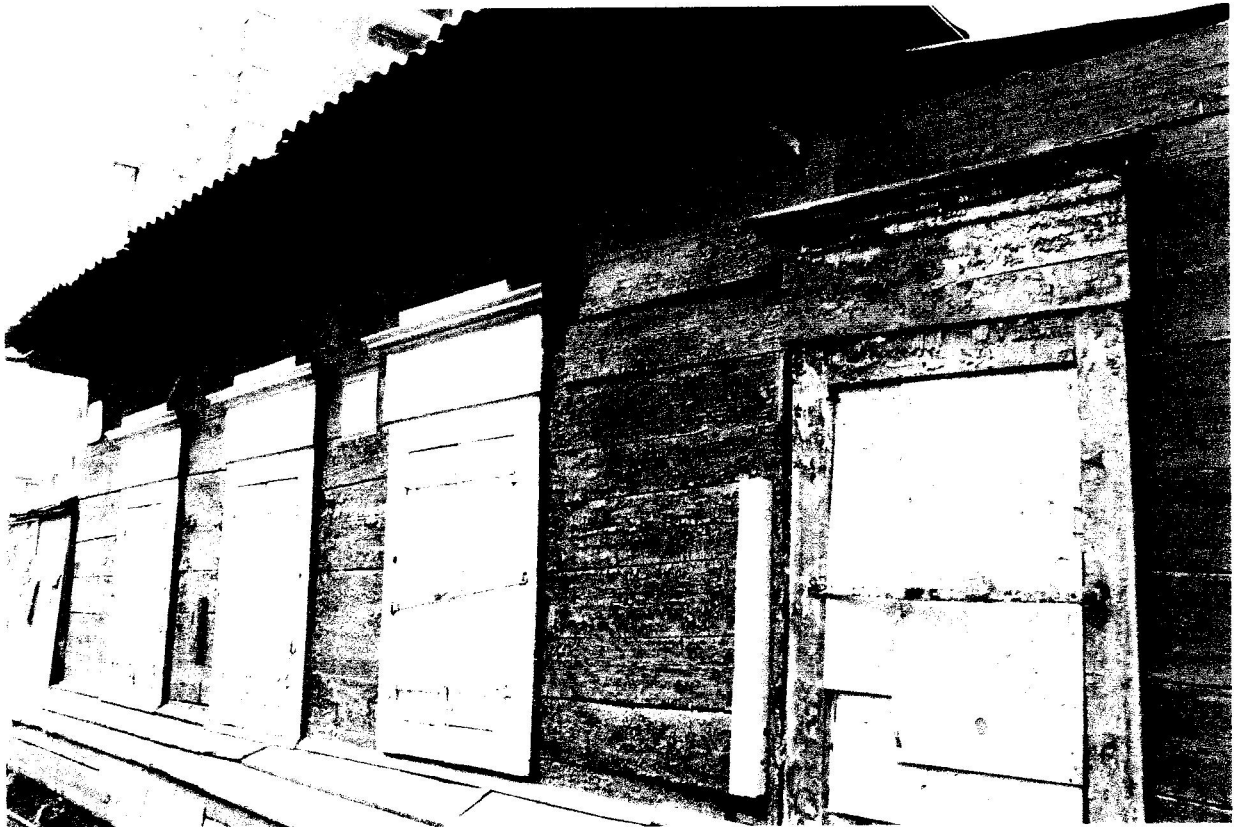
Местоположение	Предмет охраны	Состояние	Примечание, схемы, № фото
	<p><b>Декоративное оформление:</b></p> <ul style="list-style-type: none"> <li>- горизонтальные членения: (габариты, расположение, профиль сечения);</li> <li>- <b>профилированный карниз:</b> на левой части здания – подшивной, имеет небольшой вынос, по верху карнизная галтель, по низу - подкарнизная галтель;</li> <li>на фасаде меньшей высоты – подшивной, простой с небольшим выносом.</li> </ul>	Утрачен. Воссоздать по аналогам.	
	<ul style="list-style-type: none"> <li>-- вертикальные членения</li> <li>- декоративное оформление проемов: (габариты, расположение, профиль сечения)</li> <li>- <b>оконные колоды</b> – прямоугольные.</li> <li>- <b>оконные наличники</b> - рамочные, с профилированными прямыми сандриками. Лобани –высокие, гладкие.</li> </ul>	<p>Состояние удовлетворительное</p> <p>Состояние неудовлетворительное.</p>	Фото № 3, 4

**Фото №3 - Оконные наличники главного (северо-восточного) фасада**

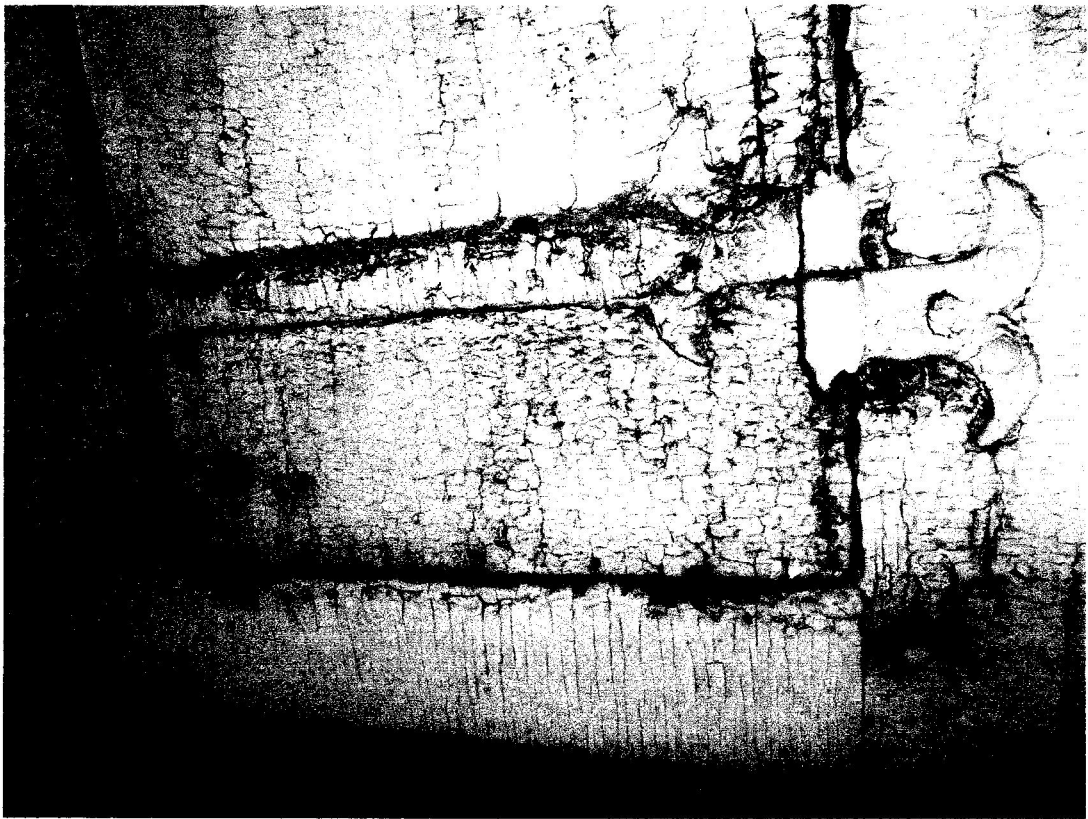
<ul style="list-style-type: none"> <li>- <b>ставни</b> – прямоугольные, дощатые на шпонках.</li> </ul>	Состояние удовлетворительное. Сохранились кованые петли крепления ставень к наличникам.	Фото № 5
<p><b>Главный (северо-восточный) фасад - по ул. Александра Невского лит. а1 (пристрой)</b></p>	<p><b>Общее композиционное решение:</b></p> <ul style="list-style-type: none"> <li>- основное композиционное построение по горизонтали:</li> <li>- Трехосный фасад: основной объем здания /лит.А/-состоит из двух частей: симметричный, одноэтажный фасад в три окна и меньшей высоты фасад в два окна.</li> <li>Слева к лит.А с отступом от красной линии примыкает /лит. а1/ – холодный пристрой с фронтоном на выкружках.</li> <li>Справа к лит.А с отступом от красной линии примыкал /лит.а3/ - холодный пристрой.</li> <li>- основное композиционное построение по вертикали:</li> <li>- поле стены с выкружкой;</li> </ul>	<p>Без изменений.</p> <p>Состояние удовлетворительное.</p> <p>Состояние удовлетворительное. Пристрой /лит.а3/ утрачен. Воссоздать по аналогам.</p> <p>Состояние удовлетворительное.</p>	Фото № 2

**Фото №5 - Прямоугольные дощатые ставни на шпонках. Петли крепления ставень к наличникам**

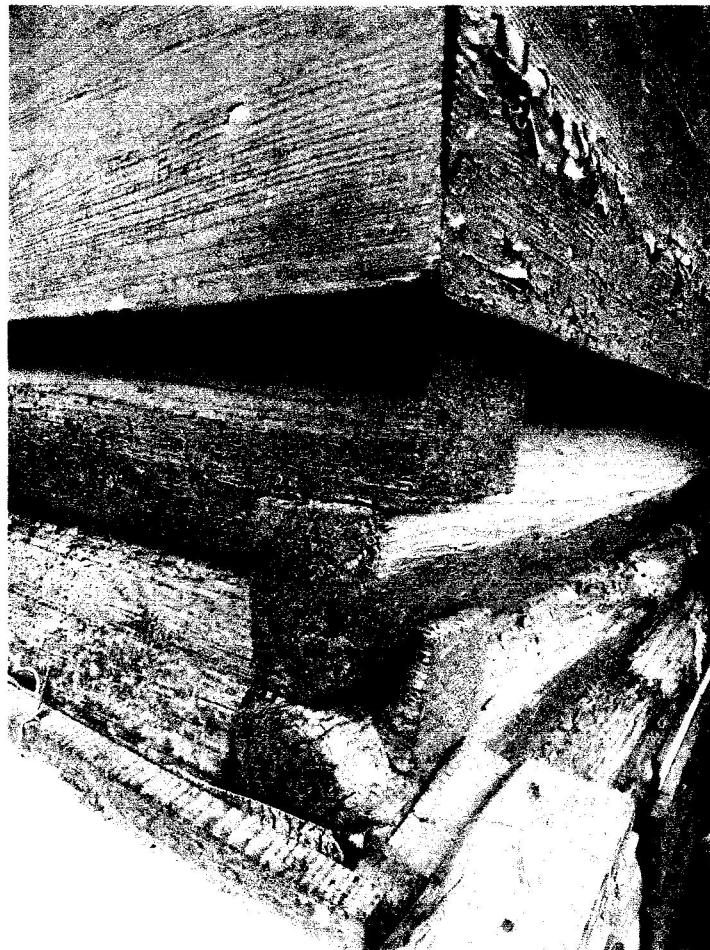
**Фото №6 - Деревянные, рубленные «в лапу» стены**

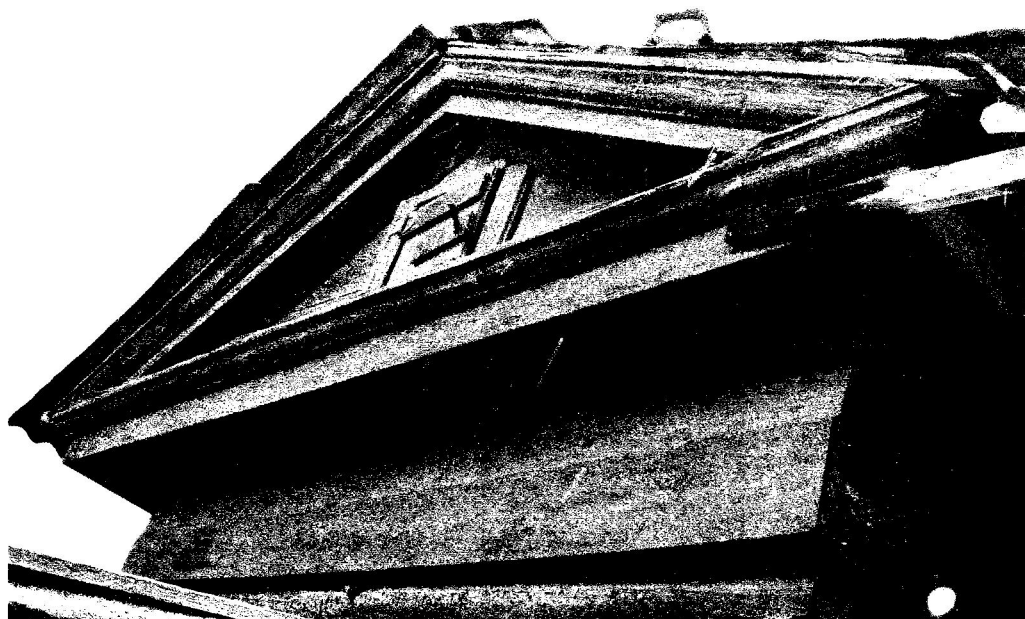
Местоположение	Предмет охраны	Состояние	Примечание, схемы, № фото
	<ul style="list-style-type: none"> <li>- дощатый фриз;</li> <li>- подшивной профилированный карниз со средним выносом.</li> </ul>	<p>Состояние удовлетворительное.</p> <p>Состояние удовлетворительное.</p>	
	<p><b>Стены</b> – деревянные рубленые в «лапу», без обшивки.</p>	<p>Состояние стен удовлетворительное.</p>	<p>Фото № 6</p>
	<p><b>Оконный проем:</b> (габариты, форма, расположение) – прямоугольный, небольших размеров.</p>	<p>Оконный проем зашит досками, наличник утрачен. Раскрыть оконный проем. Воссоздать наличник по аналогам.</p>	
	<p><b>Декоративное оформление:</b> - горизонтальные членения: (габариты, расположение, профиль сечения); - <b>фриз</b> – широкий, набранный из двух гладкостроганных досок, без декора;  - <b>профилированный карниз</b> – подшивной, имеет небольшой вынос, по верху карнизная галтель, по низу – подкарнизная галтель; - вертикальные членения: – (габариты, расположение, профиль сечения); - <b>оконная колода</b> – прямоугольная, небольшая.  - <b>оконный наличник</b> – прямоугольный, рамочный с простым профилем.</p>	<p>Состояние удовлетворительное.</p> <p>Состояние удовлетворительное.</p> <p>Состояние неудовлетворительное.</p> <p>Наличник утрачен. Воссоздать по аналогам.</p>	<p>Фото № 7</p>

- основное композиционное построение по вертикали: - крыльцо парадного входа на выкружках;  - глухое поле стены; - дощатый фриз; - подшивной профилированный карниз, с фронтоном и организованным в нем слуховым окном; имеет небольшой вынос.	Крыльцо полностью утрачено. Восстановить по аналогам. Состояние удовлетворительное. Состояние удовлетворительное. Состояние удовлетворительное. Утрачена «родная» дверь слухового окна. Воссоздать по аналогам.	
	<b>Стены</b> – деревянные рубленые в «лапу», без обшивки.	Состояние стен удовлетворительное.	
	<b>Дверной проем:</b> (габариты, форма, расположение): - небольших габаритов, прямоугольный.	Дверной проем заложен бревнами, восстановить.	
	<b>Дверной проем слухового окна:</b> (габариты, форма, расположение): - расположен в плоскости фронтона, маленький, прямоугольный.	Состояние удовлетворительное.	
	<b>Декоративное оформление:</b> - горизонтальные членения: (габариты, расположение, профиль сечения);		Фото № 7

**Фото №7 - Подшивной профилированный карниз с фронтоном и организованным в нем слуховым окном**

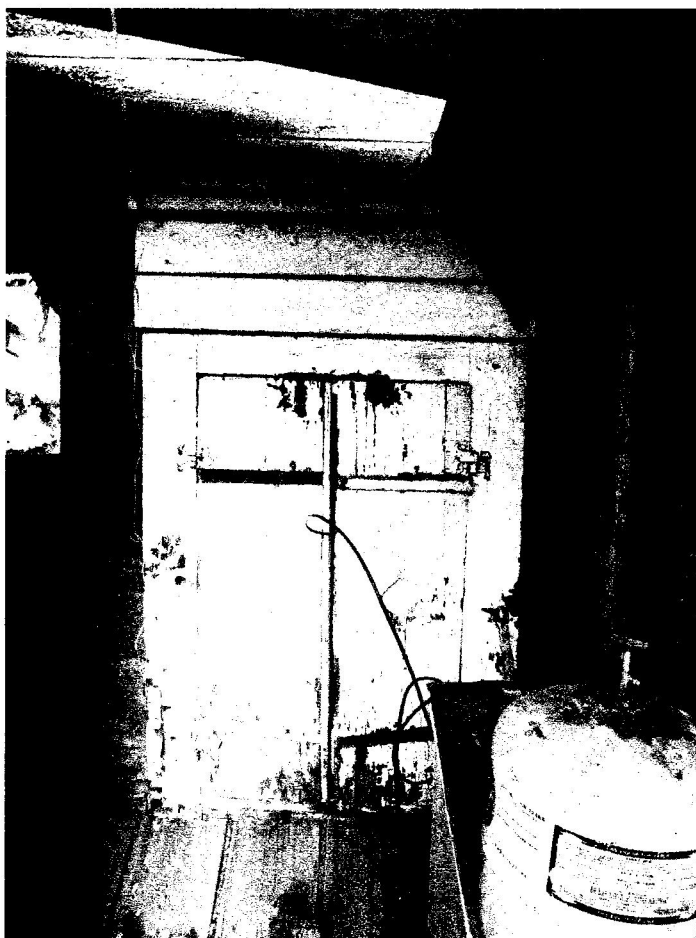
Местоположение	Предмет охраны	Состояние	Примечание, № фото
	<ul style="list-style-type: none"> <li>- основное композиционное построение по вертикали</li> <li>- поле стены;</li> <li>- подшивной профилированный карниз с небольшим выносом.</li> </ul>	<p>Состояние удовлетворительное.</p> <p>Состояние удовлетворительное.</p>	
	<p><b>Стены</b> – деревянные рубленые в «лапу», обшиты гладкой доской.</p>	<p>Состояние стен удовлетворительное.</p> <p>Состояние обшивки неудовлетворительное.</p>	
	<p><b>Оконный проем:</b> (габариты, форма, расположение) – прямоугольный.</p>	<p>Состояние удовлетворительное.</p>	
	<p><b>Декоративное оформление:</b> - горизонтальные членения: (габариты, расположение, профиль сечения); - <b>профилированный карниз</b> – подшивной, имеет небольшой вынос, по верху карнизная галтель, по низу - подкарнизная галтель.</p>	<p>Состояние удовлетворительное.</p>	
	<ul style="list-style-type: none"> <li>- вертикальные членения: – (габариты, расположение, профиль сечения);</li> <li>- <b>оконные колоды</b> – прямоугольные.</li> <li>- <b>оконные наличники</b> – рамочные, с профилированными прямыми сандриками. Лобани –высокие, гладкие.</li> </ul>	<p>Состояние удовлетворительное.</p> <p>Состояние удовлетворительное.</p>	<p>Фото № 8</p>

**Фото №8 - Оконный наличник юго-восточного фасада с сохранившейся на ставнях прорезью для наблюдения – «глазком»**

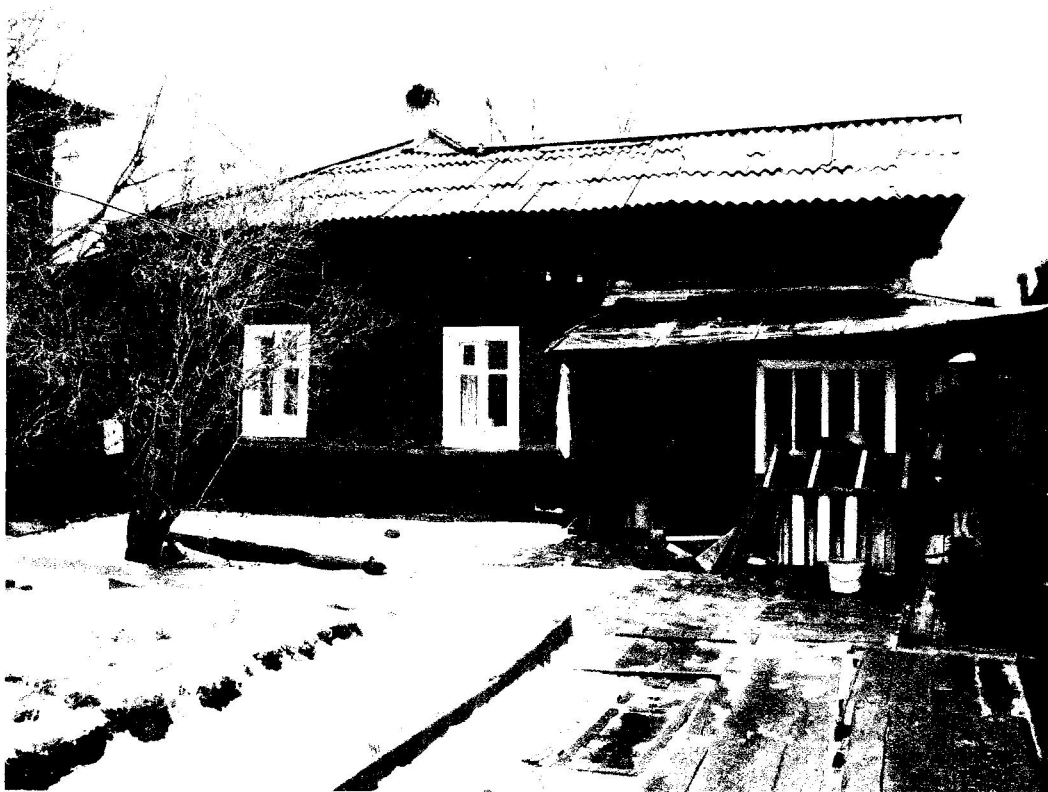
<ul style="list-style-type: none"> <li>- <b>крыльцо парадного входа</b> – ранее располагалось под односкатным козырьком, организованным выкружками пристроя.</li> </ul>	<p>Полностью утрачено. Воссоздать по аналогам.</p>	
<p><b>Дворовой (юго-западный) фасад лит. А</b></p>	<p><b>Общее композиционное решение:</b></p> <ul style="list-style-type: none"> <li>- основное композиционное построение по горизонтали:</li> <li>- Одноосный фасад: справа расположена плоскость глухого фасада пристроя на выкружках (лит.а1), примыкающая к основному объему здания (лит.А). Лит.А состоит из двух частей: одноэтажного фасада в два окна и меньшей высоты фасада с одним окном. Слева к лит.А примыкал холодный пристрой /лит.а3/ с организованным дворовым входом.</li> </ul>	<p>Без изменений.</p> <p>Состояние неудовлетворительное.</p> <p>Состояние неудовлетворительное.</p> <p>Пристрой /лит.а3/ утрачен. Воссоздать по аналогам.</p>	<p>Фото № 9</p>

**Фото №9 - Дворовой юго-западный фасад.  
Фото сделано 14 ноября 2006 года Бержинским И.Ю.**

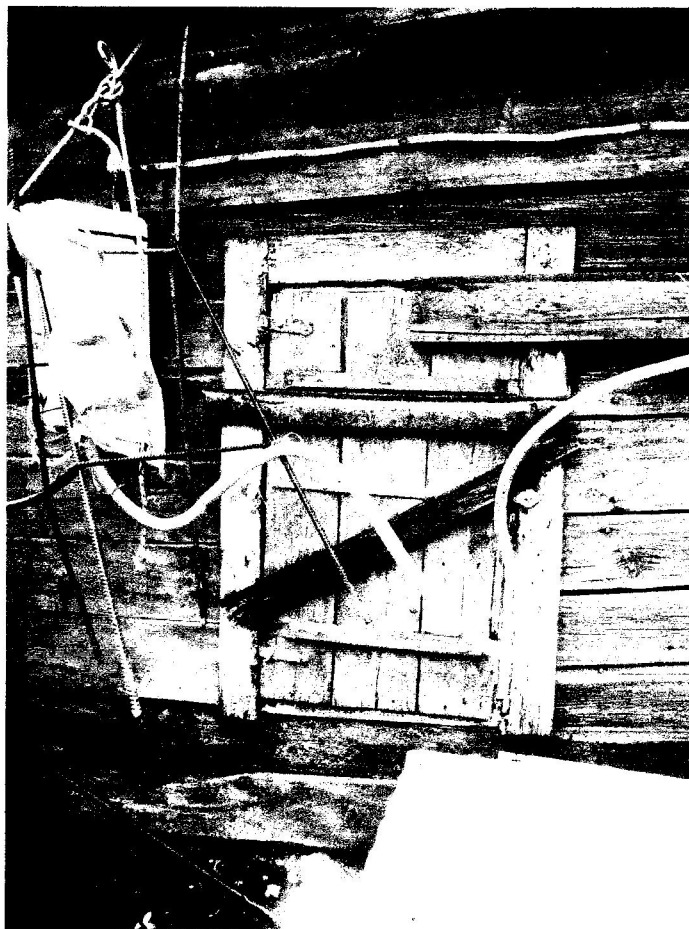
Местоположение	Предмет охраны	Состояние	Примечание, № фото
	<ul style="list-style-type: none"> <li>- основное композиционное построение по вертикали:</li> <li>- поле стены;</li> <li>-подшивной профилированный карниз со средним выносом.</li> </ul>	<p>Состояние неудовлетворительное.</p> <p>Состояние неудовлетворительное.</p>	
	<b>Стены</b> – деревянные рубленые в «лапу», обшиты гладкой доской.	<p>Состояние стен удовлетворительное.</p> <p>Состояние обшивки неудовлетворительное.</p>	
	<b>Оконные проемы</b> (габариты, форма, расположение): – прямоугольные, небольших габаритов.	Состояние неудовлетворительное.	
	<b>Декоративное оформление:</b> - горизонтальные членения: (габариты, расположение, профиль сечения): - <b>карниз</b> – подшивной, имеет небольшой вынос, по верху карнизная галтель, по низу – подкарнизная галтель.	Состояние неудовлетворительное.	
	<ul style="list-style-type: none"> <li>- вертикальные членения: (габариты, расположение, профиль сечения):</li> <li>- <b>оконные колоды</b> – прямоугольные.</li> <li>- <b>оконные наличники</b> – рамочные, с невысокими профилированными сандриками.</li> </ul>	<p>Состояние неудовлетворительное.</p> <p>Оформление окон утрачено. Воссоздать по аналогам.</p>	Фото № 10

**Фото №10 - Окно дворового юго-западного фасада**

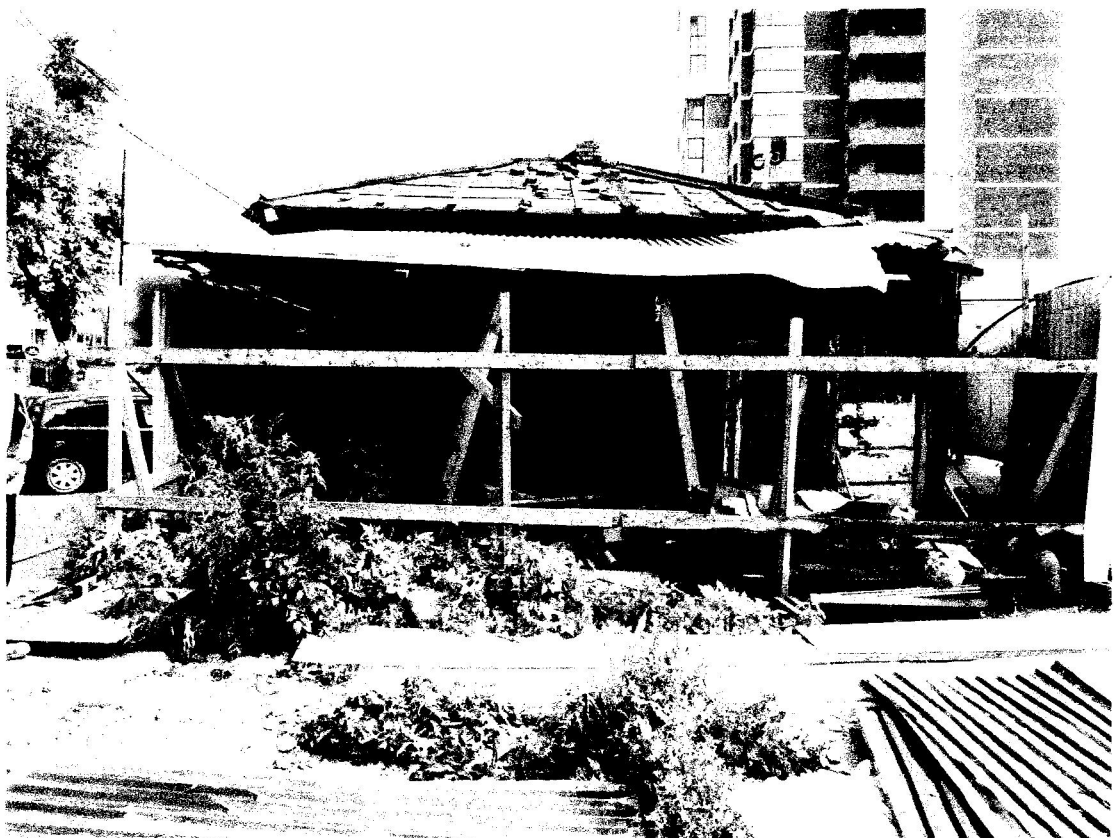
- основное композиционное построение по вертикали: - поле стены; - дощатый фриз; - подшивной профилированный карниз с небольшим выносом.	Состояние неудовлетворительное. Состояние неудовлетворительное. Состояние неудовлетворительное.	
	<b>Стены</b> – деревянные рубленые в «лапу», без обшивки.	Состояние стен удовлетворительное.	
	<b>Декоративное оформление:</b> - горизонтальные членения: (габариты, расположение, профиль сечения); - <b>фриз</b> – широкий, набранный из двух гладкостроганных досок, без декора;  - <b>карниз</b> – подшивной, имеет небольшой вынос, по верху карнизная галтель, по низу – подкарнизная галтель.	Состояние неудовлетворительное.  Состояние неудовлетворительное.	
<b>Боковой (северо-западный) фасад лит. А</b>	<b>Общее композиционное решение:</b> - основное композиционное построение по горизонтали: - Двусный фасад: справа располагалась глухая плоскость фасада, утраченного холодного пристроя /лит.а3/, примыкавшая к плоскости глухого фасада основного объема здания /лит.А/.	Без изменений.  Пристрой /лит.а3/ утрачен. Воссоздать по аналогам. Состояние аварийное.	Фото № 11

**Фото №11 - Северо-западный фасад**
