**Об утверждении предмета охраны
объекта культурного наследия**

Предмет охраны объекта культурного наследия регионального значения

Адрес объекта: г. Иркутск, ул. Баррикад, 27.

Наименование объекта: «Здание Знаменской бесплатной лечебницы, открытой по инициативе ссыльных большевиков, в которой во время декабря боев размещался госпиталь большевистского Красного Креста».

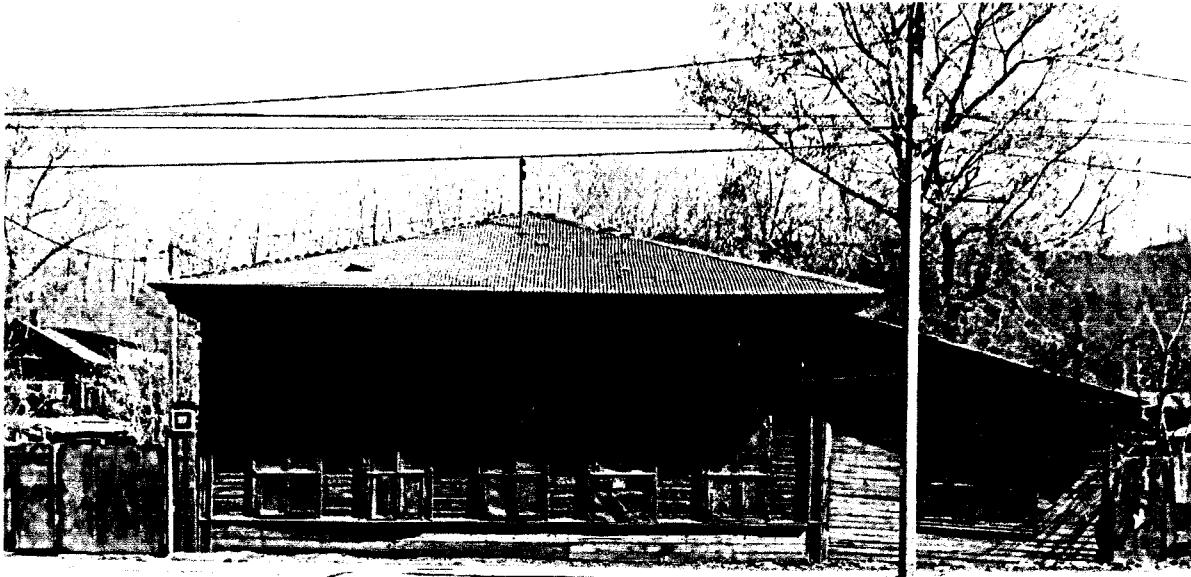
**Фото 1 -Главный (юго-западный) фасадлечебницы(лит.А, А1, А2),
вид с ул. Баррикад**

Главный (юго-западный) фасад	Композиция симметричного 5-осного фасада, с равным шагом оконных проемов. Справа, по одной линии с уличным фасадом, по красной линии застройки, примыкает небольшой входной объем (лит. А2).	Входной объем (лит. А2), примыкающий справа, перестроен в 1969-1972 гг.	Сохранение, воссоздание. Прил. 1, рис. № 5 Прил. 2, фото №. 1, 2, 3
-------------------------------------	---	---	---

Местоположение	Предмет охраны	Техническое состояние	Примечание, схемы, № фото
	Цоколь – окладные венцы; (размеры, пропорции, вынос)	Цоколь скрыт завалинкой; Требуются дополнительные исследования.	Сохранение, реставрация. Прил. 2, фото № 1, 2, 3
	Стены – бревенчатые, углы рублены в прямую лапу; (размеры, профиль сечения)	Состояние неудовлетворительное: деформация. Требуются дополнительные исследования.	Сохранение, реставрация. Прил. 2, фото № 1, 2, 3
	Обшивка стен – калеванные доски под «руст», углы фланкированы лопатками из калеванных досок. Подоконное пространство отделено широкой профилированной полочкой; (размеры, профиль сечения, вынос, способ соединения)	Состояние неудовлетворительное: имеются следы гнилостной деструкции, трещины, щели. Подоконное пространство обшито поздней доской, уложенной горизонтально. Требуются дополнительные исследования.	Сохранение, реставрация. Прил. 2, фото № 1, 2, 3

Лопатки – филенчатые, из калеванных досок, декорированы накладными деталями; (форма, размеры, пропорции, профиль сечения, вынос).	Состояние неудовлетворительное: имеются следы гнилостной деструкции, трещины, щели, частичные утраты декора.	Сохранение, реставрация. Прил. 2, фото № 1, 2, 3
	Фриз – Набран из вертикально уложенной гладкой доски с нащельниками, снизу ограничен широкой полосой пропильного ажурного подзора с орнаментом растительного характера, выделенного профилированным пояском; Карниз - профилированный, подшивной, большого выноса, с полосой пропильного ажурного подзора; (форма, размеры, пропорции, профиль сечения, вынос).	Состояние неудовлетворительное: имеются следы гнилостной деструкции, трещины, щели, частичные утраты декора.	Сохранение, реставрация Прил. 2, фото № 4, 5 Прил. 2, фото № 4, 5

Ставни окон — двухстворчатые, филенчатые, трехчастные; (форма, размеры, пропорции, профиль сечения)	Состояние неудовлетворительное: сколы, трещины и щели в местах соединения, утраты элементов. Требуются дополнительные исследования.	Сохранение с воссозданием утраченных элементов Прил. 2, фото № 1- 3, 5
	Композиция 4-осного фасада и примыкающего к нему в одну линию с фасадом основного объема 3-осного пониженного жилого прируба, к которому, в свою очередь, в одну линию с фасадом примыкает входной объем (лит. А1). Две оси фасада основного объема скрыты входным пристроеом (лит. А2), выполненным в одну линию с главным (юго-западным) фасадом основного объема.	Входные пристрои (лит. А1 и лит. А2), примыкающие к основному объему и пониженному жилому прирубу, перестроены в 1969-1972 гг.	Сохранение, воссоздание Прил. 1, рис. № 5 Прил. 2, фото №7,8,11

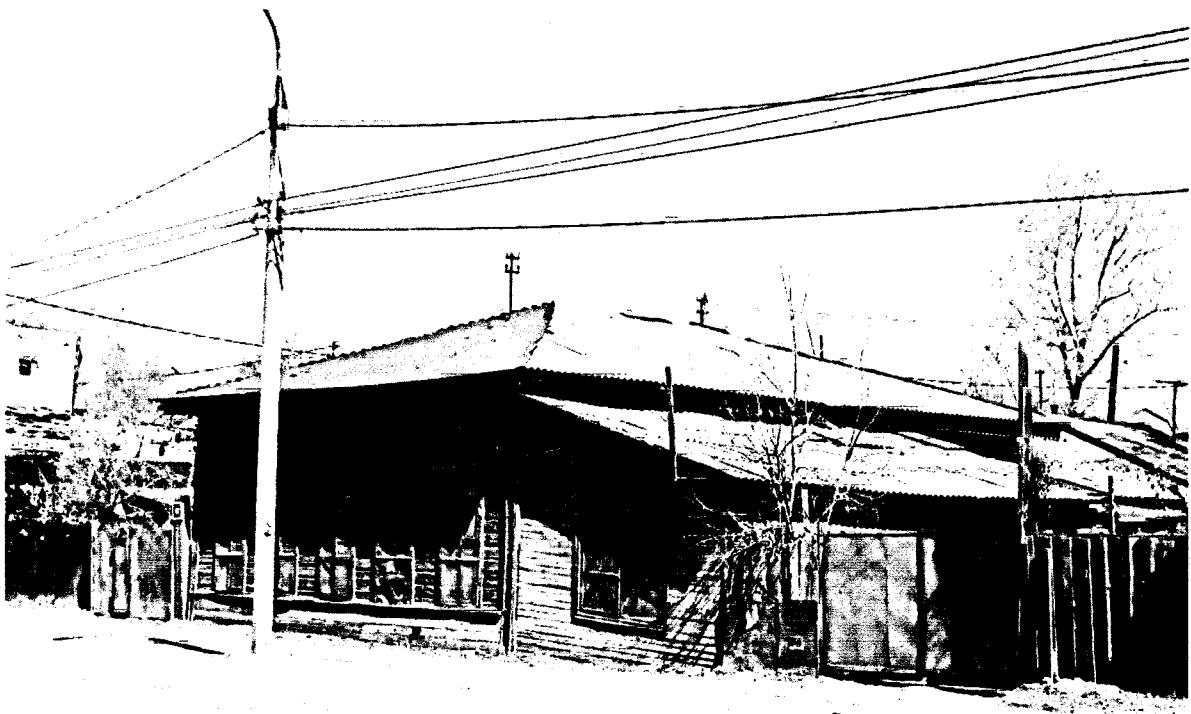
Фото 2 -Вид на юго-западную границу усадьбы с ул.Баррикад, проходящую по красной линии застройки ул. Баррикад

Местоположение	Предмет охраны	Техническое состояние	Примечание, схемы, № фото
Боковой (северо-западный) фасад	Оконные проемы – прямоугольные, одинаковых габаритов; (форма, размеры, пропорции, месторасположение).	Состояние удовлетворительное.	Сохранение. Прил. 2, фото № 2, 3, 5
	Рисунок расстекловки окон - 3-частная, с неподвижной верхней фрамугой; (форма, размеры и элементы членения)	Оконные заполнения – поздние. Требуются дополнительные исследования.	Воссоздание, сохранение. Прил. 2, фото № 19
	Наличники окон – рамочные, с щипцовым на плечиках профилированным сандриком, декорированным по низу широким пропильным подзором. Лобань - высокая, декорирована по бокам накладными, симметрично расположеными филенками, по центру - круглой токарной розеткой. Края лобани декорированы фигурными ушками. Боковые стойки в верхней части украшены декоративными филенками в виде прямоугольников и ромбов; (форма, размеры, пропорции, профиль сечения, вынос).	Состояние неудовлетворительное: сколы, трещины и щели в местах соединения, частичные утраты декора. Нижняя обвязка наличников скрыта под обшивкой завалинки. Требуются дополнительные исследования.	Сохранение, реставрация, воссоздание утраченных элементов. Прил. 2, фото № 2, 3, 5

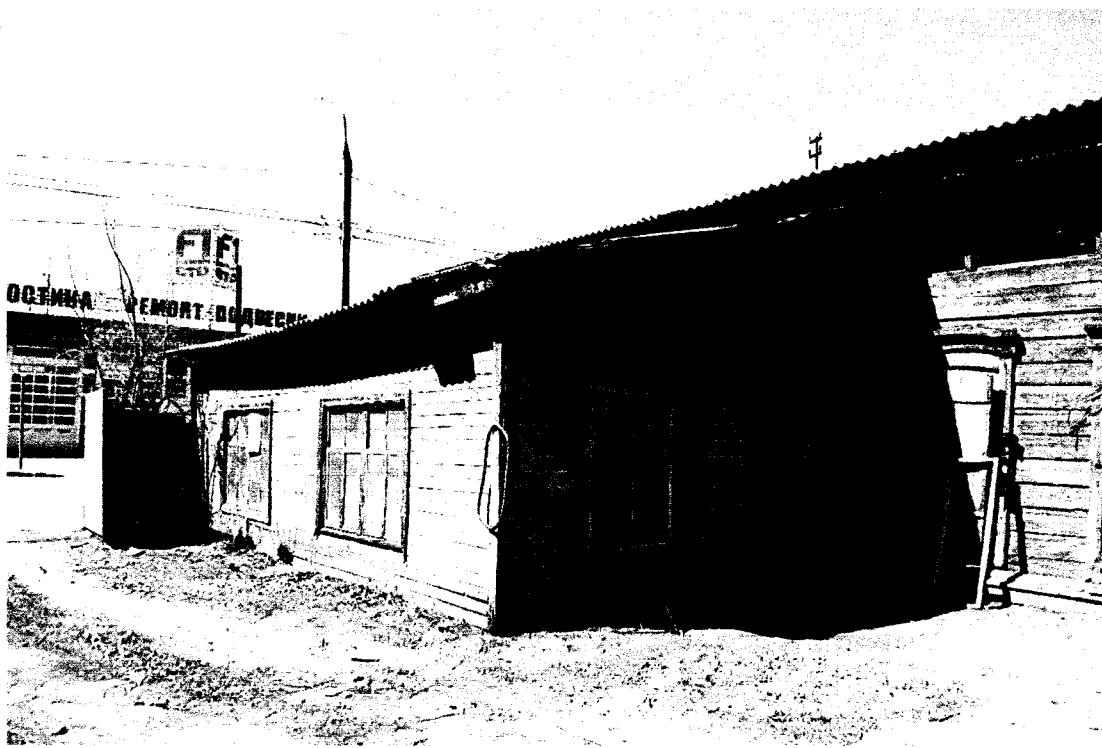
**Фото 7 -Фрагмент бокового (юго-восточного) фасада лечебницы (лит.А, А1, А2).
Поздний входной пристрой**

Местоположение	Предмет охраны	Техническое состояние	Примечание, схемы, № фото
	Цоколь – окладные венцы; (размеры, пропорции, вынос)	Цоколь скрыт завалинкой; Требуются дополнительные исследования.	Сохранение, реставрация. Прил. 2, фото № 7, 9
	Стены – бревенчатые, углы рублены в прямую лапу; (размеры, профиль сечения)	Состояние неудовлетворительное: деформация, отклонение от вертикали. Требуются дополнительные исследования.	Сохранение, реставрация Прил. 2, фото № 7, 9
	Обшивка стен – калеванные доски под «руст», углы фланкированы лопатками; (размеры, профиль сечения, вынос, способ соединения)	Состояние неудовлетворительное: имеются следы гнилостной деструкции, многочисленные сколы, трещины, часть обшивки заменена поздней доской.	Сохранение, реставрация. Прил. 2, фото № 7, 9
	Лопатки – гладкие, из калеванных досок; (форма, размеры, пропорции, профиль сечения, вынос).	Состояние неудовлетворительное: многочисленные сколы, трещины, утраты элементов, механические повреждения.	Сохранение, реставрация. Прил. 2, фото № 7, 9

Фриз - набран из вертикально уложенной гладкой доски с нащельниками, снизу ограничен широкой полосой пропильного ажурного подзора растительного характера, выделенного профилированным пояском. Карниз – подшивной, профилированный, большого выноса, с пропильным подзором; (форма, размеры, пропорции, профиль сечения, вынос).	Состояние неудовлетворительное: фриз заменен поздними горизонтально уложенными гладкими досками; карниз - многочисленные сколы, трещины, утраты элементов, механические повреждения. Требуются дополнительные исследования.	Воссоздание, сохранение. Прил. 2, фото № 7, 9
	Оконные проемы- с лучковым завершением; (форма, размеры, пропорции, месторасположения)	Состояние неудовлетворительное: многочисленные сколы, трещины, щели в местах соединения.	Сохранение, воссоздание. Прил. 2, фото № 7, 9

Местоположение	Предмет охраны	Техническое состояние	Примечание, схемы, № фото
	Рисунок расстекловки окон - 3-частная, с неподвижной верхней фрамугой; (форма, размеры и элементы членения)	Требуются дополнительные исследования.	Воссоздание, сохранение. Прил. 2, фото № 22
	Наличники окон - рамочные, с лучковым на плечиках сандриком. Лобань узкая, двухчастная, повторяющая рисунок сандрика. Подоконная часть отделена узким фартуком прямолинейного очертания. Боковые стойки – с полукруглыми свесами; (форма, размеры, пропорции, профиль сечения, вынос)	Состояние неудовлетворительное: имеются следы гнилостной деструкции, многочисленные сколы, трещины, щели в местах соединения.	Сохранение, реставрация. Прил. 2, фото № 7, 9
	Ставни окон – плотницкие, дощатые. (форма, размеры, пропорции, профиль сечения)	Состояние неудовлетворительное: имеются следы гнилостной деструкции, многочисленные сколы, трещины, утраты элементов.	Сохранение с воссозданием утраченных элементов. Прил. 2, фото № 7, 9

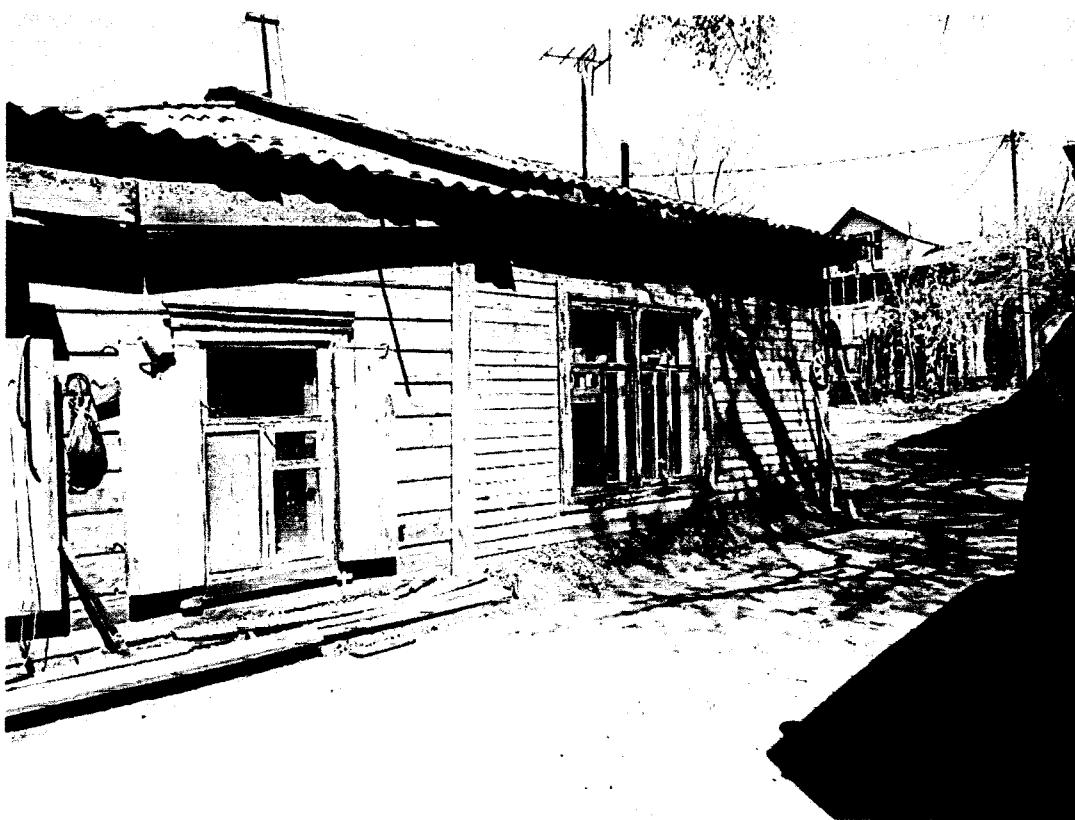
Фото 11 -Фрагмент бокового (юго-восточного) фасада пониженного прируба к основному объему лечебницы (лит.А, А1, А2). Поздний перестроенный дворовый пристрой

Боковой (северо-западный) фасад	Композиция 3-осного пониженного прируба с оконными проемами разных размеров и очертаний, с примыкающим со стороны дворового (северо-восточного) фасада входным пристройком (лит. А1).	Входной пристрой (лит. А1), примыкающий к основному объему, перестроен в 1969-1972гг.	Сохранение, воссоздание Прил. 1, рис. № 5 Прил. 2, фото № 8,11-14
	Цоколь – окладные венцы; (размеры, пропорции, вынос)	Цоколь скрыт завалинкой; Требуются дополнительные исследования.	Сохранение, реставрация. Прил. 2, фото № 11,12
	Стены – бревенчатые, углы рублены в прямую лапу; (размеры, профиль сечения)	Состояние неудовлетворительное: отклонение от вертикали, деформация. Требуются дополнительные исследования.	Сохранение, реставрация. Прил. 2, фото № 11,12

Оконные проемы двух типов; - с лучковым завершением; - с прямолинейным завершением; (форма, размеры, пропорции, месторасположения)	Состояние неудовлетворительное: имеются следы гнилостной деструкции, многочисленные сколы, трещины, щели в местах соединения.	Сохранение, реставрация. Прил. 2, фото № 11,12
	Рисунок расстекловки окон двух типов: - окна с лучковым завершением - 3-частная, с неподвижной верхней фрамугой; - окна с прямолинейным завершением - 6-частная, двустворчатые; (форма, размеры и элементы членения)	Требуются дополнительные исследования.	Сохранение, реставрация. Прил. 2, фото № 11,12

Местоположение	Предмет охраны	Техническое состояние	Примечание, схемы, № фото
Дворовый (северо-восточный) фасад	Наличники окон двух типов: - рамочные, с лучковым на плечиках сандриком. Лобань узкая, двухчастная, повторяющая рисунок сандрика. Подоконная часть отделена узким фартуком прямолинейного очертания. Боковые стойки – с прямолинейными свесами; - рамочные, с профилированным сандриком прямолинейного очертания над узкой лобанью, верх сандрика – широкая доска; Лобань – узкая, двухчастная; Подоконная часть отделена узким фартуком прямолинейного очертания; Боковые стойки – с прямолинейными свесами; (форма, размеры, пропорции, профиль сечения, вынос)	Состояние неудовлетворительное: имеются следы гнилостной деструкции, сколы, трещины, щели в местах соединения, многочисленные утраты декора. Требуются дополнительные исследования.	Реставрация, сохранение. Прил. 2, фото № 11,12
	Ставни окон – плотницкие, дощатые, двустворчатые; (форма, размеры, пропорции, профиль сечения)	Состояние неудовлетворительное: имеются следы гнилостной деструкции, многочисленные сколы, трещины, щели в местах соединения, механические повреждения.	Сохранение, реставрация. Прил. 2, фото № 11,12

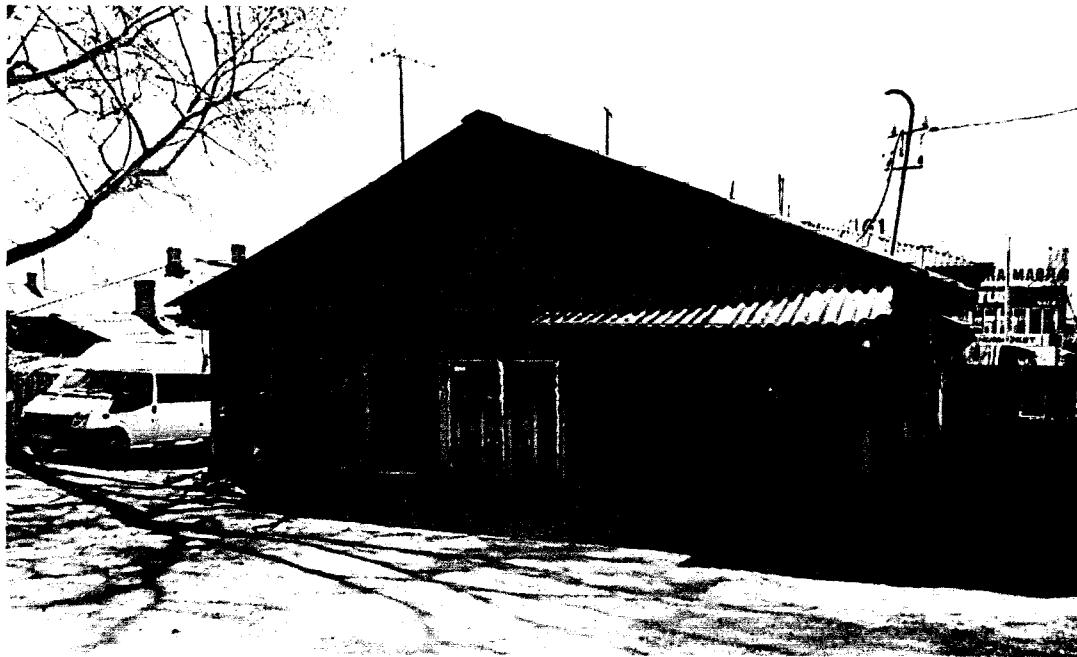
Фото 12 -Дворовый (северо-восточный) фасад позднего перестроенного дворовогопристрой

Боковой (северо-восточный) фасад	Композиция двухосного фасада с окном и входом; большая часть фасада пониженного прируба скрыта входным пристройком (лит. А1), выполненным в одну линию с боковым (юго-восточным) фасадом.	Первоначальный входной пристрой (лит. А1) перестроен в 1969-1972 гг. и полностью закрывает фасад пониженного прируба. Требуются дополнительные исследования.	Сохранение, воссоздание. Прил. 1, фото № 5 Прил. 2, фото № 12,13

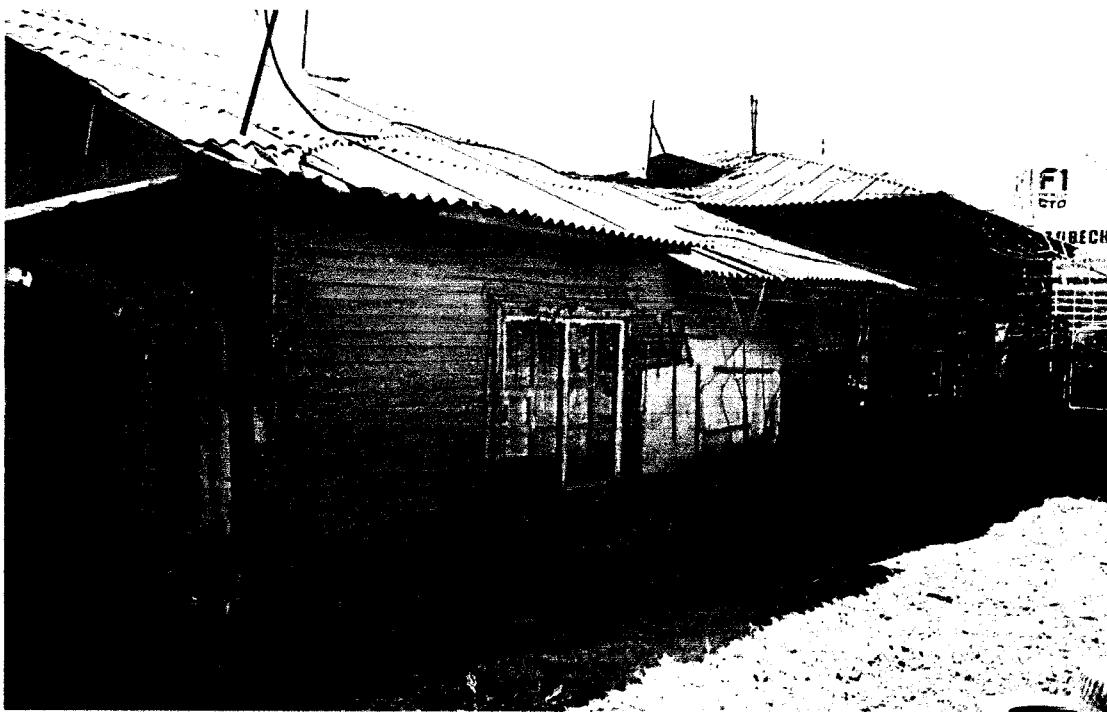
Фото 13 -Боковой (северо-западный) фасад здания лечебницы (лит.А, А1, А2)

Местоположение	Предмет охраны	Техническое состояние	Примечание, схемы, № фото
			Прил. 2, фото № 15-17
	Цоколь – окладные венцы; (размеры, пропорции, вынос)	Цоколь скрыт завалинкой; Требуются дополнительные исследования.	Сохранение, реставрация. Прил. 2, фото № 13,15
	Стены – бревенчатые, углы рублены в прямую лапу; (размеры, профиль сечения)	Состояние неудовлетворительное: отклонение от вертикали, деформация. Требуются дополнительные исследования.	Сохранение, реставрация. Прил. 2, фото № 13,15
	Обшивка стен – калеванные доски под «руст», углы фланкированы лопатками; (размеры, профиль сечения, вынос, способ соединения)	Состояние неудовлетворительное: имеются следы гнилостной деструкции, многочисленные сколы, трещины.	Сохранение, реставрация. Прил. 2, фото № 13-17
	Лопатки – гладкие, из калеванных досок; (форма, размеры, пропорции, профиль сечения, вынос).	Состояние неудовлетворительное: имеются следы гнилостной деструкции, многочисленные сколы, трещины. С левой стороны фасада лопатка полностью утрачена. Требуются дополнительные исследования.	Сохранение, реставрация. Прил. 2, фото № 13,15

Фриз – горизонтально уложенные доски; Карниз – подшивной, небольшого выноса, профилированный; (форма, размеры, пропорции, профиль сечения, вынос).	Состояние неудовлетворительное: имеются следы гнилостной деструкции, многочисленные сколы, трещины, утраты декора.	Сохранение, реставрация. Прил. 2, фото № 13,15

Местоположение	Предмет охраны	Техническое состояние	Примечание, схемы, № фото
	Оконные проемы - с прямым завершением; (форма, размеры, пропорции, месторасположения)	Состояние неудовлетворительное: имеются следы гнилостной деструкции, многочисленные сколы, трещины, механические повреждения Два окна - по 1-ой и 2-ой осям защиты металлическими листами.	Сохранение, реставрация. Прил. 2, фото № 13, 15
	Рисунок расстекловки окон: - 6-частная, двустворчатые; (форма, размеры и элементы членения)	Требуются дополнительные исследования.	Сохранение, реставрация. Прил. 2, фото № 13, 15
	Наличники окон - простые, рамочные, (форма, размеры, пропорции, профиль сечения, вынос)	Состояние неудовлетворительное: имеются следы гнилостной деструкции, многочисленные сколы, трещины, щели в местах соединения, механические повреждения. Требуются дополнительные исследования.	Сохранение, реставрация. Прил. 2, фото № 13, 15

Ставни окон – плотницкие, двустворчатые; (форма, размеры, пропорции, профиль сечения)	Полностью утрачены. Требуются дополнительные исследования.	Сохранение, реставрация. Прил. 2, фото № 13, 15

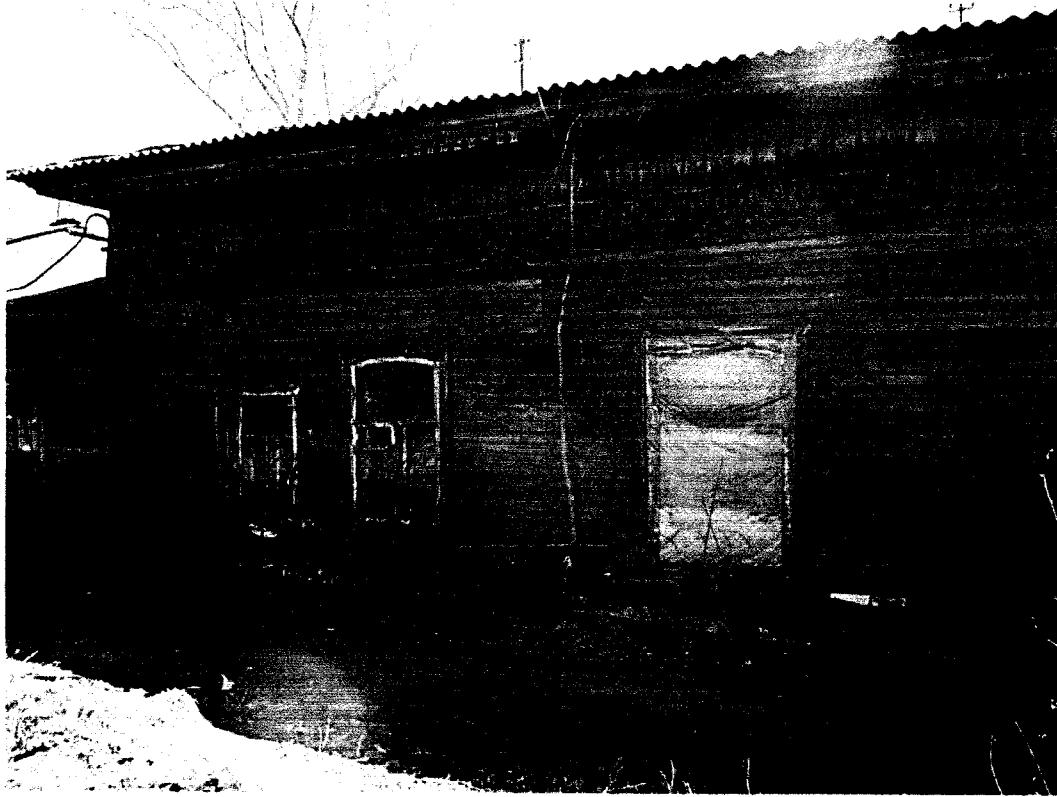
**Фото 16 -Боковой (северо-западный) фасад здания лечебницы (лит.А, А1, А2).
Основной объем лечебницы**

Боковой (северо-восточный) фасад	Композиция 4-осного фасада основного объема со входом и окнами разных размеров и очертаний, примыкающего к нему 3-осного пониженного жилого прируба, выполненного в одну линию с фасадом основного объема.		Сохранение. Прил. 1, фото № 8, 10 Прил. 2, фото № 13-17
	Цоколь - окладные венцы; (размеры, пропорции, вынос)	Цоколь скрыт завалинкой; Требуются дополнительные исследования.	Сохранение, реставрация. Прил. 2, фото № 16, 17
	Стены – бревенчатые, углы рублены в прямую лапу; (размеры, профиль сечения).	Состояние неудовлетворительное: отклонение от вертикали, деформация. Требуются дополнительные исследования.	Сохранение, реставрация. Прил. 2, фото № 16, 17

Местоположение	Предмет охраны	Техническое состояние	Примечание, схемы, № фото
	Обшивка стен - калеванные доски под «руст», углы фланкированы лопатками; (размеры, профиль сечения, вынос, способ соединения)	Состояние неудовлетворительное: почти полностью заменена поздней горизонтально уложенной гладкой доской. Требуются дополнительные исследования.	Сохранение, реставрация. Прил. 2, фото № 16, 17
	Лопатки – гладкие, из калеванных досок; (форма, размеры, пропорции, профиль сечения, вынос).	Состояние неудовлетворительное: многочисленные сколы, трещины, утраты элементов, механические повреждения.	Сохранение, реставрация. Прил. 2, фото № 16, 17
	Фриз - набран из вертикально уложенной гладкой доски с нащельниками, снизу ограничен широкой полосой пропильного ажурного подзора растительного характера, выделенного профиliрованным пояском;	Состояние неудовлетворительное: многочисленные сколы, трещины, частичные утраты декора, механические повреждения.	Сохранение, с воссозданием. Прил. 2, фото № 16, 17

Карниз – профилированный, подшивной, большого выноса, с пропильным подзором; (форма, размеры, пропорции, профиль сечения, вынос).		
	Оконные проемы двух типов: - с лучковым завершением; - с прямолинейным завершением; (форма, размеры, пропорции, месторасположения)	Состояние неудовлетворительное: многочисленные сколы, трещины и щели в местах соединения. Окно по 3-ой оси – зашито полиэтиленовой пленкой.	Сохранение, реставрация. Прил. 2, фото № 16, 17
	Рисунок расстекловки окон - 3-частная, с неподвижной верхней фрамугой; (форма, размеры и элементы членения)	Требуются дополнительные исследования.	Воссоздание, сохранение Прил. 2, фото № 20, 22
	Наличники окон – простые, рамочные; (форма, размеры, пропорции, профиль сечения, вынос)	Состояние неудовлетворительное: многочисленные сколы, трещины и щели в местах соединения.	Сохранение, воссоздание Прил. 2, фото № 16, 17

Местоположение	Предмет охраны	Техническое состояние	Примечание, схемы, № фото
	Ставни окон - двухстворчатые, плотницкие; (форма, размеры, пропорции, профиль сечения).	Полностью утрачены. Требуются дополнительные исследования.	Воссоздание, сохранение. Прил. 2, фото № 16,17
	Дверной проем – с прямолинейным завершением; (форма, размеры, пропорции, месторасположения)	Состояние неудовлетворительное: многочисленные сколы, трещины и щели в местах соединения. Требуются дополнительные исследования.	Воссоздание, сохранение. Прил. 2, фото № 16,17
	Наличник дверного проема - простые, рамочные (форма, размеры, пропорции, профиль сечения, вынос)	Состояние неудовлетворительное: многочисленные сколы, трещины и щели в местах соединения. Требуются дополнительные исследования.	Воссоздание, сохранение. Прил. 2, фото № 16,17

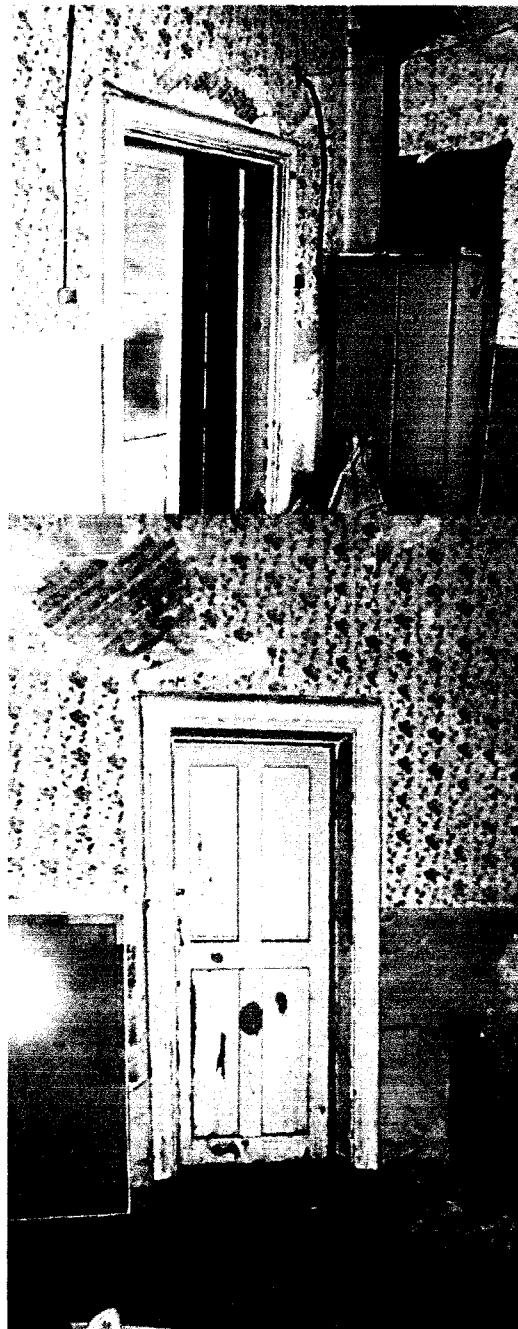
Фото 18 -Фрагменты интерьера основного объема. Наличники дверных проемов, двупольные двери

Местоположение	Предмет охраны	Техническое состояние	Примечание, схемы, № фото
Общий объем дома и прируба пониженного жилого прируба	Внутренние наличники дверных проемов – деревянные, профилированные, с пологим лучковым завершением; (форма, размеры, пропорции, профиль сечения, вынос).	Состояние неудовлетворительное: имеются следы гнилостной деструкции, многочисленные сколы, трещины, щели в местах соединения, механические повреждения.	Воссоздание, сохранение. Прил. 2, фото № 18, 20
Общий объем дома и пониженного жилого прируба	Двери –деревянные, двустворчатые, филенчатые, с трехчастным членением; (размеры, пропорции, профиль сечения).	Состояние неудовлетворительное: имеются следы гнилостной деструкции, многочисленные сколы, трещины, щели в местах соединения, механические повреждения.	Воссоздание, сохранение. Прил. 2, фото № 18, 20

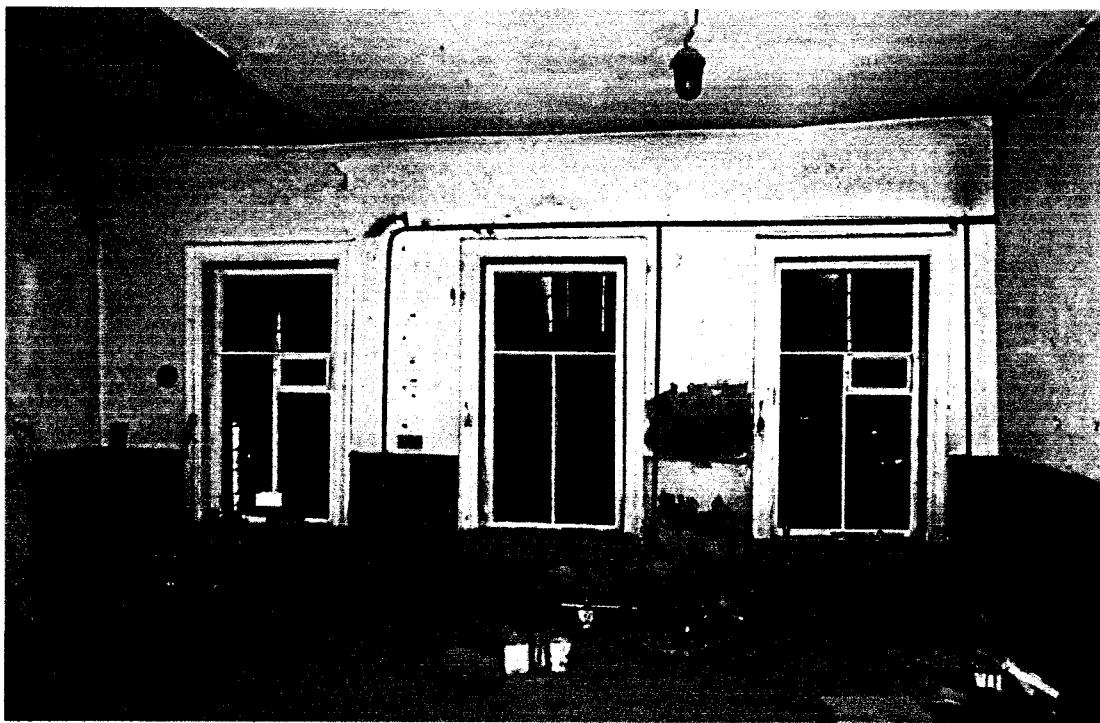
Фото 19 -Фрагменты интерьера основного объема. Наличники оконных проемов

Общий объем дома и пониженного жилого прируба	Внутренние наличники оконных проемов двух типов – деревянные, профилированные, с пологим лучковым завершением; – деревянные, профилированные, с прямоугольным завершением (форма, размеры, пропорции, профиль сечения, вынос).	Состояние неудовлетворительное: имеются следы гнилостной деструкции, многочисленные сколы, трещины, щели в местах соединения, механические повреждения.	Воссоздание, сохранение. Прил. 2, фото № 19-23
--	--	---	---
