СЛУЖБА ПО ОХРАНЕ ОБЪЕКТОВ КУЛЬТУРНОГО НАСЛЕДИЯ ИРКУТСКОЙ
ОБЛАСТИ

Об утверждении предмета охраны
объекта культурного наследия

Предмет охраны объекта культурного наследия регионального значения

Наименование объекта: «Жилой дом переселенческой больницы».

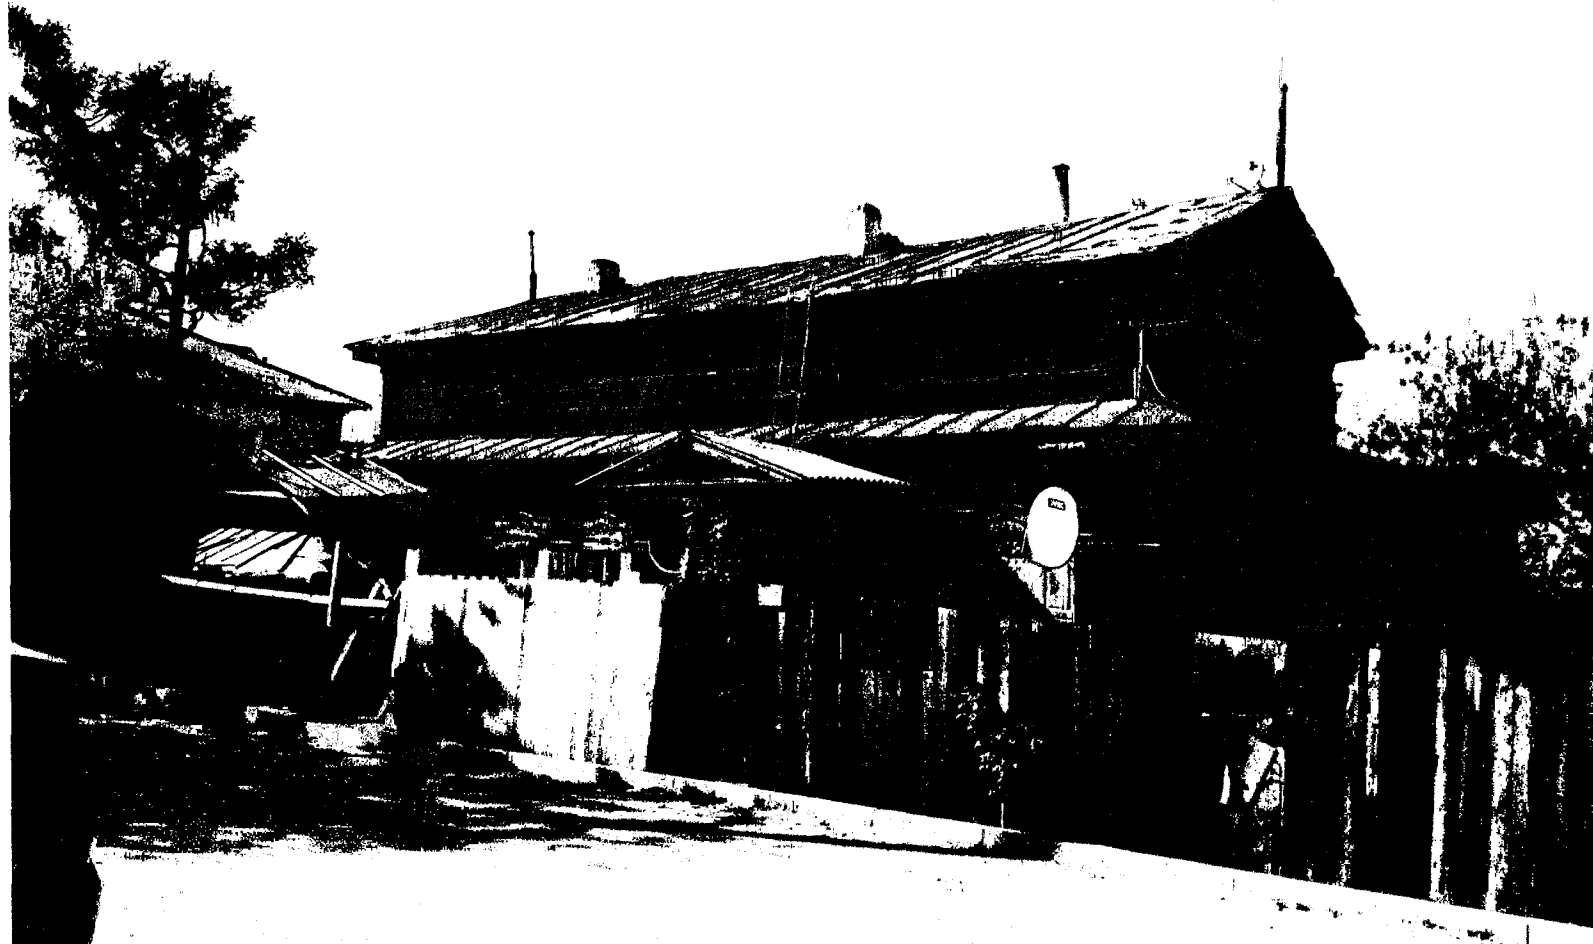
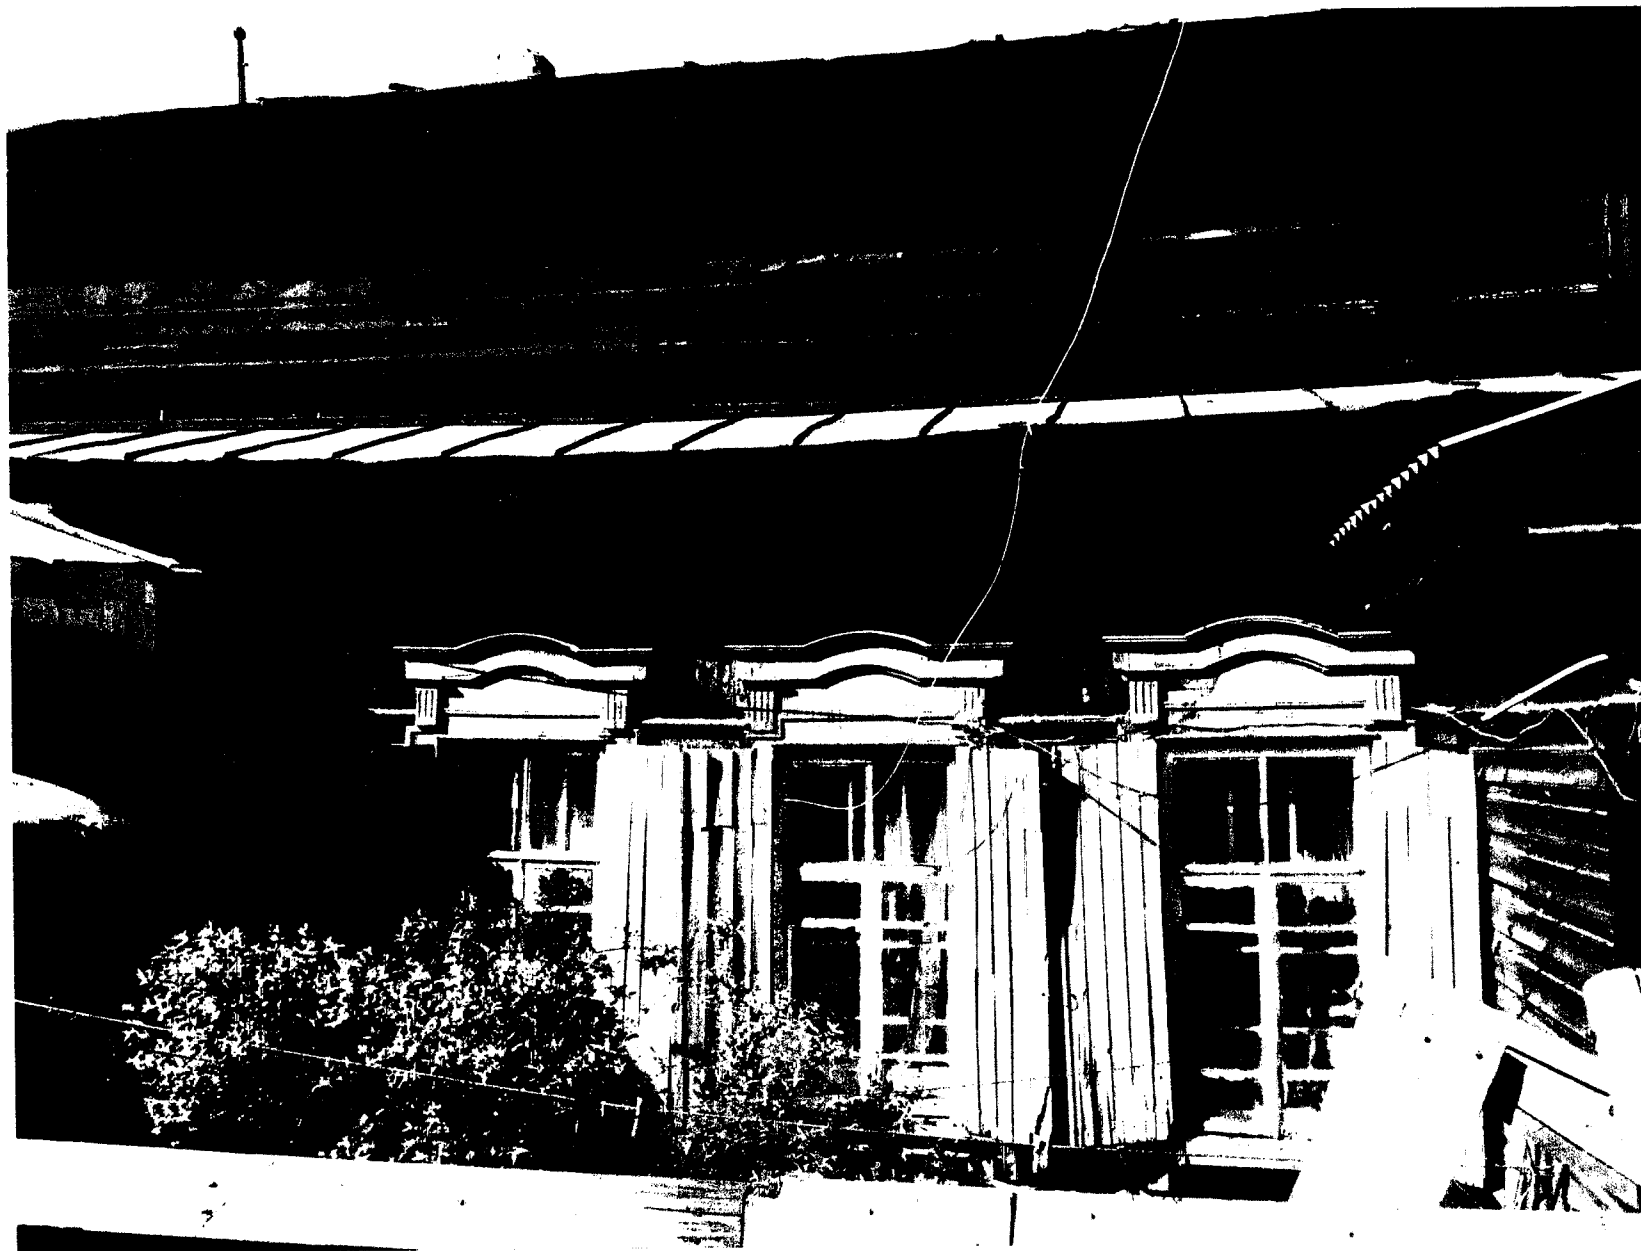
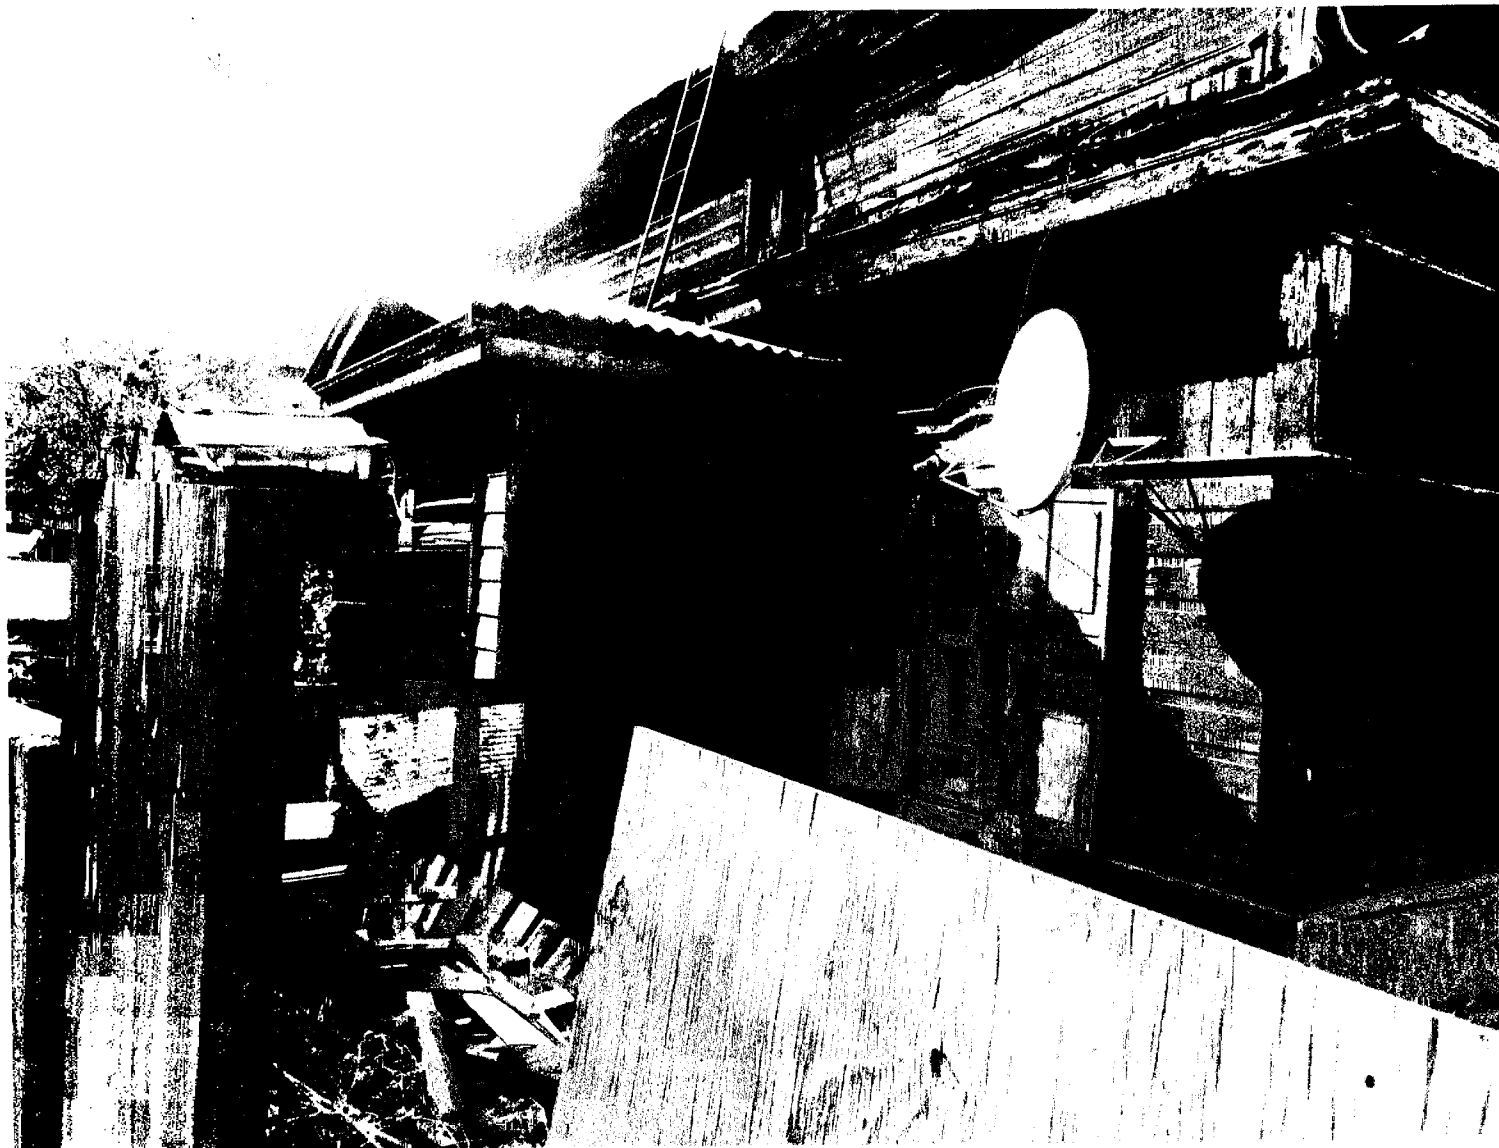
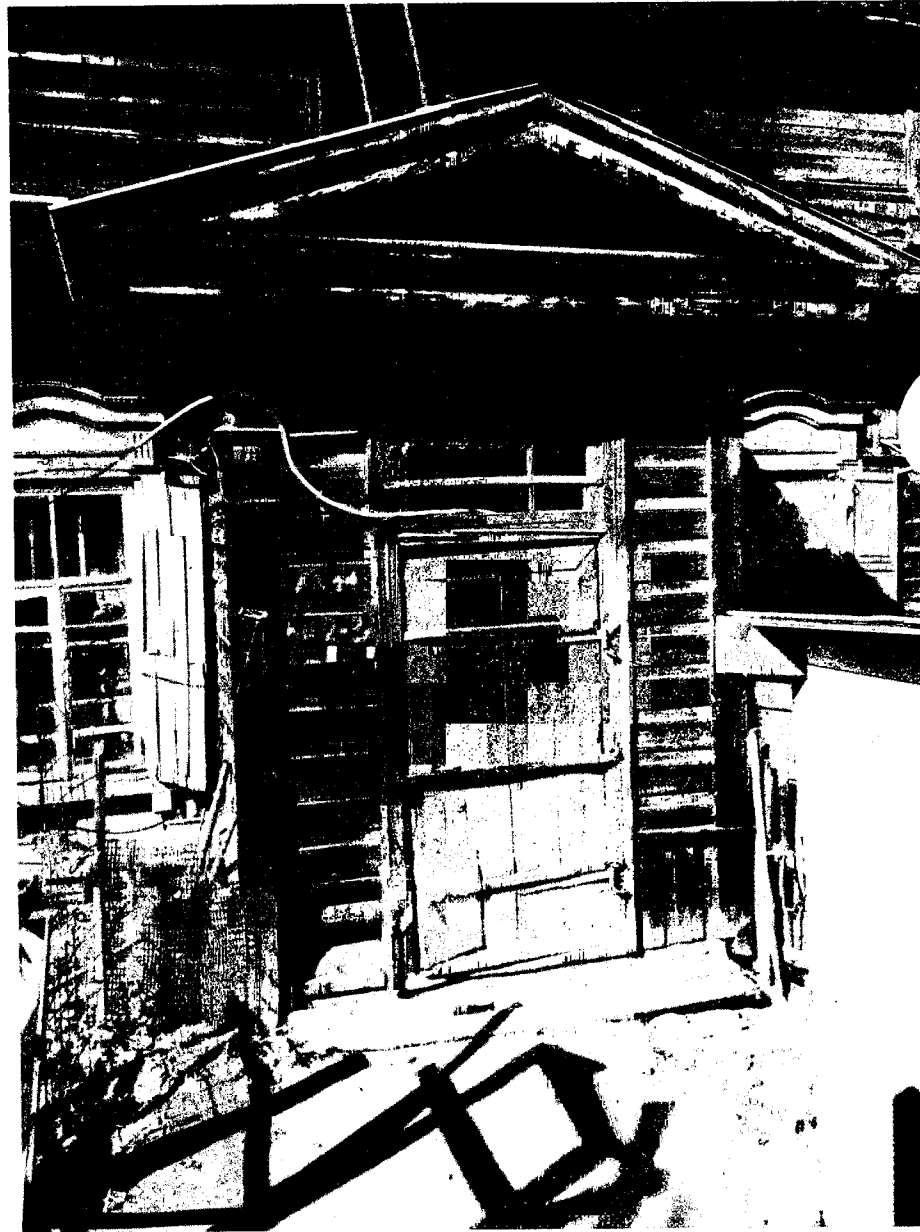
Местоположение	Предмет охраны	Состояние	Примечание, схемы, № фото
		разрушение кровельной поверхности.	
	<p>1. Отделка и декоративно - художественное оформление фасадов: Стены бревенчатые. В декоративном убранстве горизонтальные и вертикальные членения.</p> <p>материал: - стены – бревенчатые; - декоративные элементы – дерево.</p> <p>2. Объемно-композиционное построение. 3. Отделка и декоративно-художественное оформление фасадов. 4. Высотные отметки частей и элементов здания. 5. Горизонтальные габариты здания. 6. Форма и размеры дверных и оконных проемов. 7. Форма, габариты, высотные отметки.</p>	Наблюдаются значительные просадочные деформации, что говорит о аварийном состоянии фундамента. Фундамент со стороны северо-восточного фасада частично заменен на железобетонный.	
Фасады			
Юго-западный фасад	<p>Композиционное: бти-осный фасад со скромным, лаконичным декором, с двумя прирубами сеней по флангам.</p> <p>Элементы декоративного оформления фасадов: в уровне первого этажа: обшивка – горизонтально уложенная калеванная доска, в подоконном уровне вертикально уложенная выделенная полочкой (форма, размеры, элементы членения, профиль сечения); лопатки – гладкие, в уровне фриза раскрепованные профилированным пояском (форма, размеры, элементы членения, профиль сечения); фриз – состоит из вертикально уложенной внахлест калеванной доски, понизу выделенной профилированным пояском (форма, размеры, элементы членения, профиль сечения); наличники – ленточные с циркульными на плечиках профилированными сандриками на невысоких лобанях с капелированными токарными элементами по краям; лобань декорирована стилизованным</p>	Состояние декоративных элементов неудовлетворительное.	Приложение №1 - Фото № 1 – 5. Сохранение.

Местоположение	Предмет охраны	Состояние	Примечание, схемы, № фото
	<p>очертанием сандрика; боковые стоки наличника завершены прямоугольными свесами (форма, размеры, элементы членения, профиль сечения);</p> <p>оконные проемы – прямоугольные (форма, размеры, элементы членения, профиль сечения);</p> <p>ставни – двустворчатые, филенчатые, трехчастные (форма, размеры, элементы членения, профиль сечения);</p> <p>в уровне крыши:</p> <p>карниз – подшивной профилированный карниз большого выноса. (форма, размеры, элементы членения, профиль сечения);</p> <p>в уровне мезонина:</p> <p>обшивка – горизонтально уложенная калеванная доска, в подоконном уровне вертикально уложена, отделена полочкой (форма, размеры, элементы членения, профиль сечения);</p> <p>лопатки – гладкие, в уровне фриза раскрепованные профилированным пояском (форма, размеры, элементы членения, профиль сечения);</p> <p>фриз - состоит из горизонтально уложенных двух выступающих досок (форма, размеры, элементы членения, профиль сечения);</p> <p>оконный проем – небольшой, прямоугольный (форма, размеры, элементы членения, профиль сечения);</p> <p>наличник - ленточный с профилированными на плечиках, сандриком со стилизованными встречными валютами; лобань декорирована филенкой, имитирующей очертания сандрика (форма, размеры, элементы членения, профиль сечения);</p> <p>карниз – подшивной профилированный карниз небольшого выноса. (форма, размеры, элементы членения, профиль сечения).</p>	<p>Ставни сохранились в оконном проеме по шестой оси, остальные утрачены.</p>

Фото 1 - Общий вид на жилой дом переселенческой больницы со двора

Фото 2 - Три центральных оконных проема со стороны юго-западного фасада

Фото 3 - Вид на юго-западный фасад и его оконный проем по 6 –ой оси

Фото 4 - Пристрой сенин юго-западного фасада, расположенный в западном углу жилого дома

Фото 5 - Пристрой сенией со стороны юго-западного фасада, расположенный в южном углу жилого дома

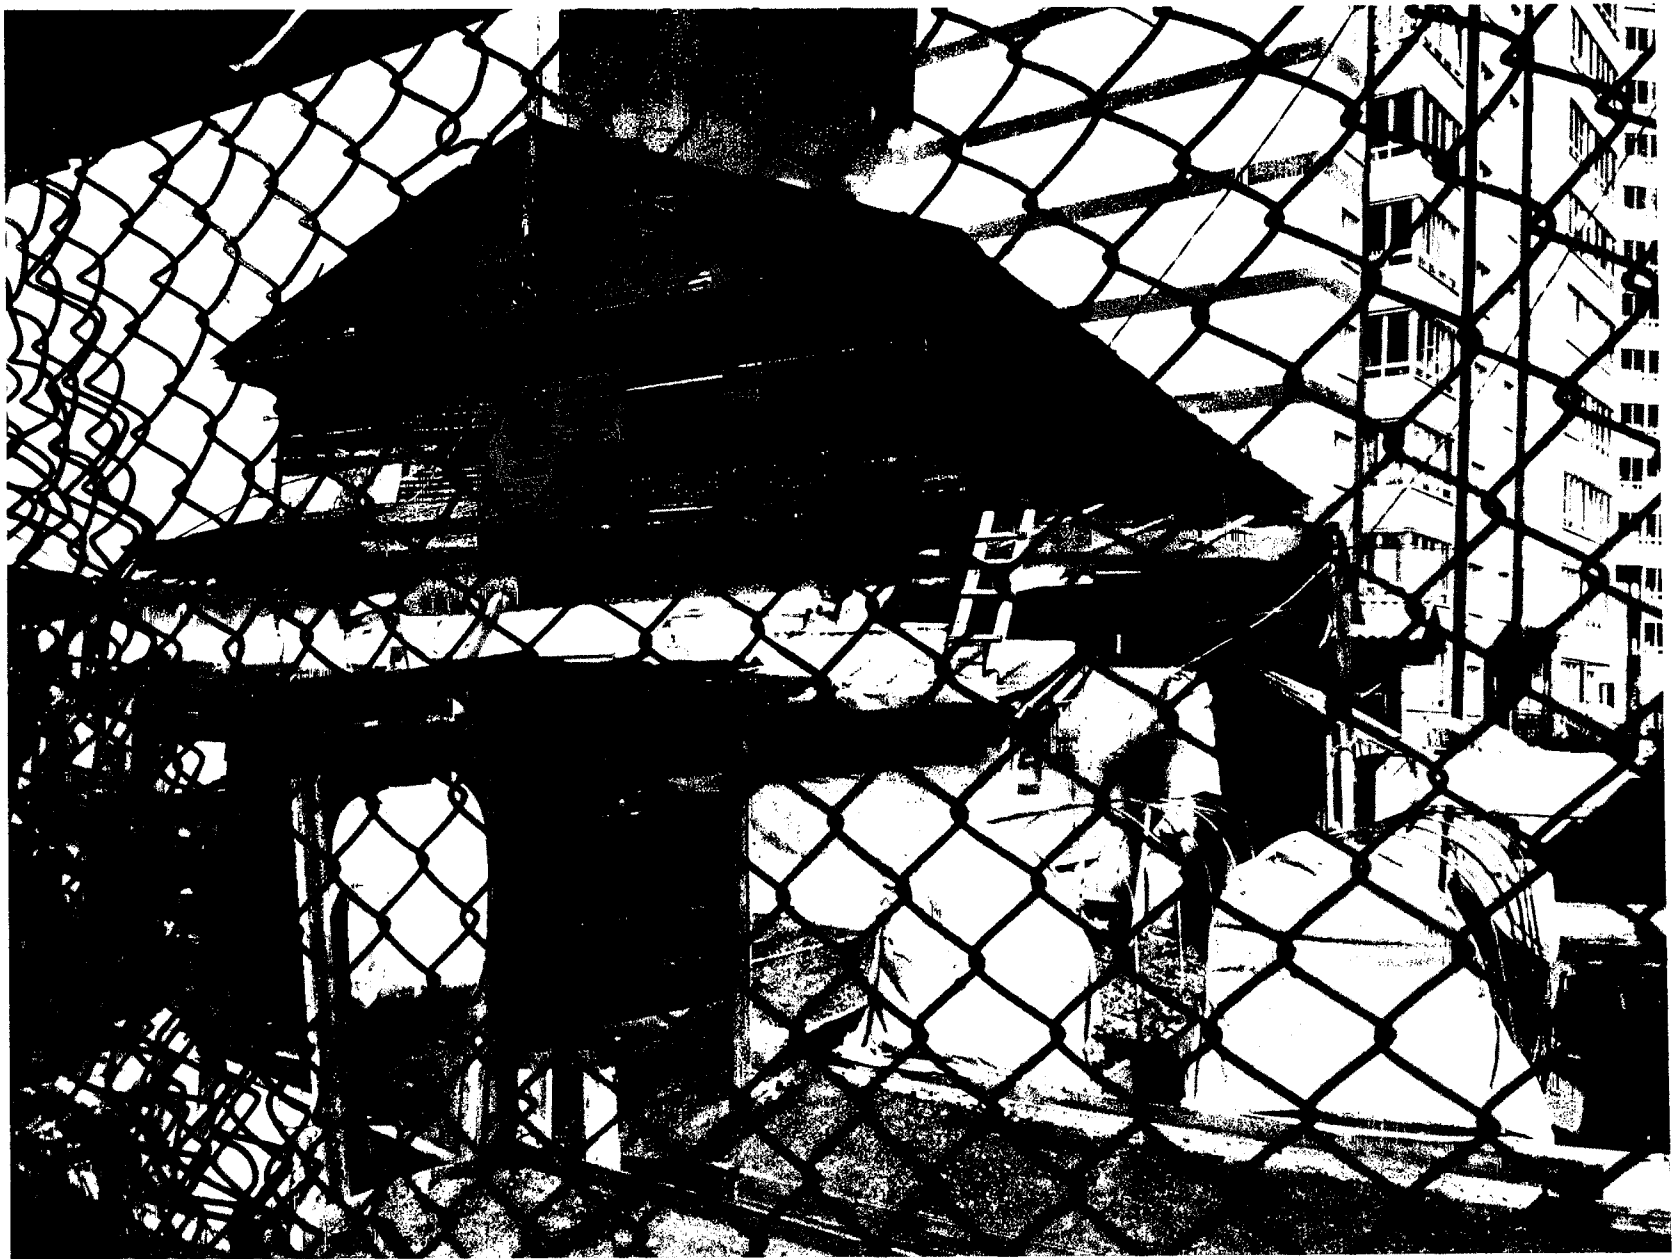
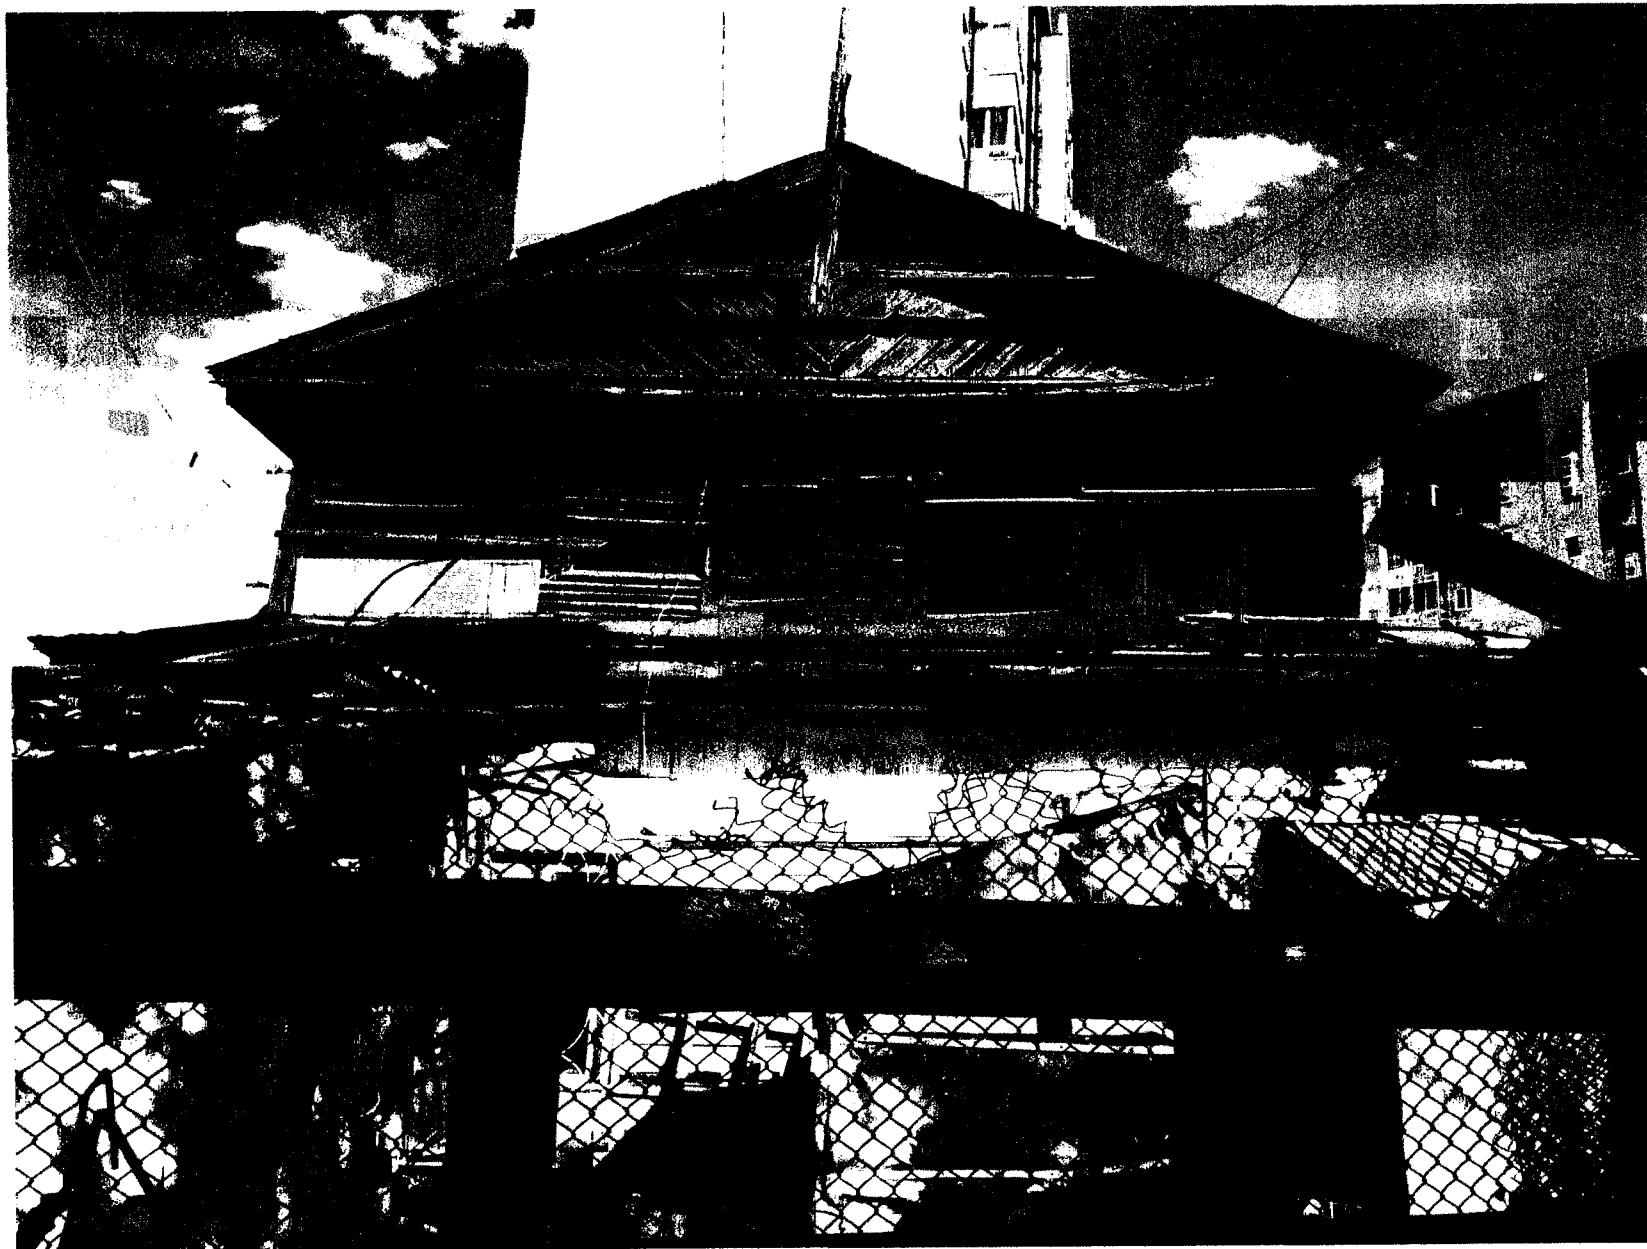
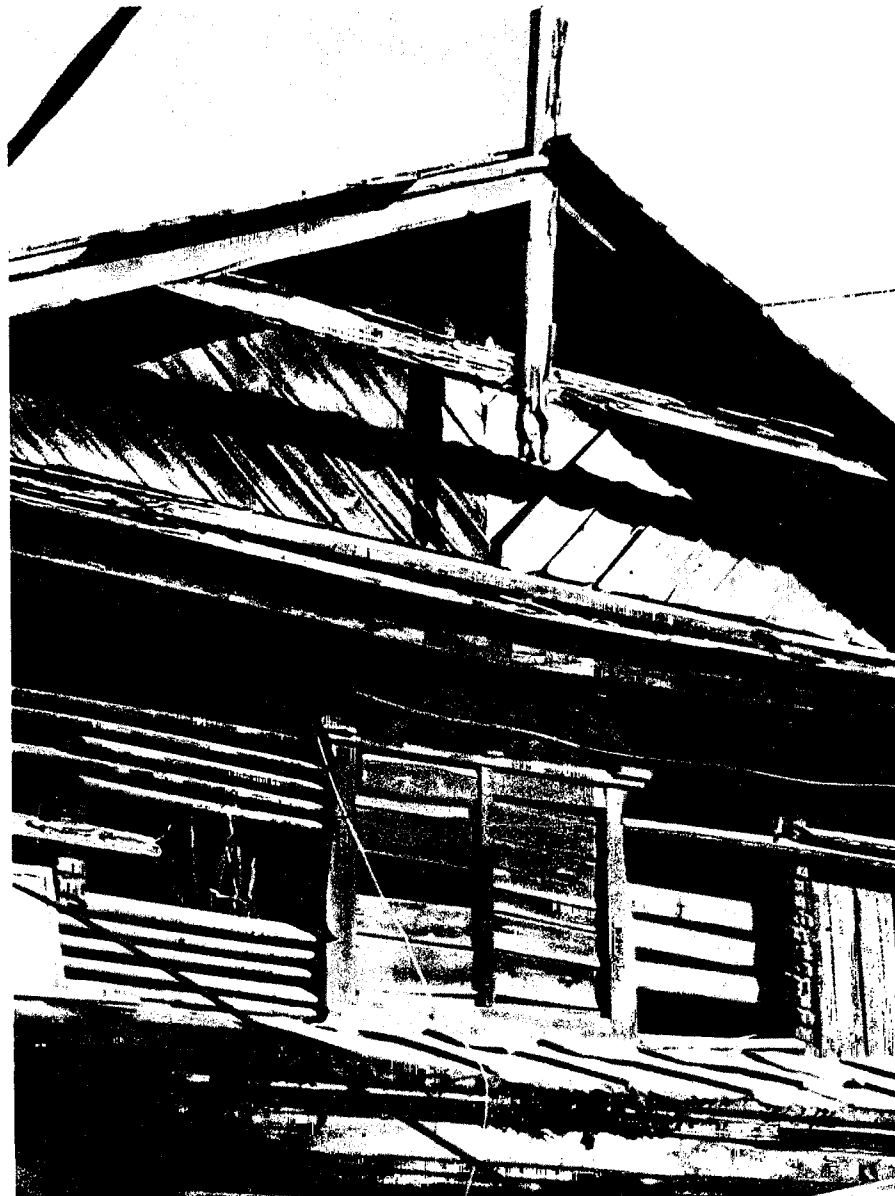
Местоположение	Предмет охраны	Состояние	Примечание, схемы, № фото
	<p>подоконной части вертикально уложенной калеванной доской внахлест выделенной подоконным пояском. Стены завершены фризом набранным из вертикально уложенной калеванной доски внахлест и профилированным ступенчатым карнизом.</p> <p>Пристрой сеной перекрыт двускатной крышей с фронтоном, тимпан которого защит досками. Вход в пристрой осуществляется через первоначальный проем с профилированным наличником, плотницкой дверью с амбарным замком, заплотами и оконным проемом в вернем уровне проема.</p>	<p>декоративных элементов.</p>	
<p>Северо-западный фасад</p>	<p>Общее композиционное построение: 2х-осный фасад со скромным, лаконичным декором</p> <p>Элементы декоративного оформления фасадов:</p> <p>обшивка – горизонтально уложенная калеванная доска, в подоконном уровне вертикально уложенная выделенная профилированной полочкой (форма, размеры, элементы членения, профиль сечения);</p> <p>лопатки – гладкие, в уровне фриза раскрепованные профилированным пояском (форма, размеры, элементы членения, профиль сечения);</p> <p>фриз – состоит из вертикально уложенной калеванной доски, понизу выделенный профилированным пояском (форма, размеры, элементы членения, профиль сечения);</p> <p>наличники – ленточные с циркульными на плечиках профилированными сандриками на невысоких лобанях с капелированными токарными элементами по краям; лобань декорирована стилизованным очертанием сандрика; боковые стоки наличника завершены прямоугольными свесами (форма, размеры, элементы членения, профиль сечения);</p> <p>оконные проемы – прямоугольные (форма, размеры, элементы членения, профиль сечения);</p> <p>в уровне крыши: карниз – подшивной профилированный карниз большого выноса. (форма, размеры, элементы членения, профиль сечения).</p> <p>в уровне мезонина: лопатки – гладкие, в уровне фриза раскрепованные профилированным</p>	<p>С северо-восточного фасада к зданию примыкают металлические контейнеры. Первоначальная обшивка калеванной доской практически полностью утрачена. Состояние декоративных элементов не удовлетворительное. Требуется дополнительное обследование.</p> <p>Ставни полностью утрачены.</p>	<p>Восстановление, сохранение.</p> <p>Приложение №1 - Фото № 6 - 8</p> <p>Сохранение, восстановление.</p>

Местоположение	Предмет охраны	Состояние	Примечание, схемы, № фото
	<p>пояском (форма, размеры, элементы членения, профиль сечения); фриз - состоит из горизонтально уложенных двух выступающих досок (форма, размеры, элементы членения, профиль сечения); оконный проем – прямоугольный, спаренный (форма, размеры, элементы членения, профиль сечения); наличник – спаренный, ленточный с профилированными на плечиках сандриком со стилизованными встречными валютами; лобань декорирована филенкой, имитирующей очертания сандрика; боковые стойки фигурные. (форма, размеры, элементы членения, профиль сечения); карниз – подшивной профилированный карниз не большого выноса. (форма, размеры, элементы членения, профиль сечения).</p> <p>в уровне крыши мезонина: фронтон – треугольный, тимпан которого зашит калеванной доской в «елочку», завершен крестообразным деревянным шпилем с распоркой. (форма, размеры, элементы членения, профиль сечения).</p>	<p>Заполнение пропильной резьбой в крестообразном шпиле утрачено.</p>

Фото 6 - Вид на жилой дом с запада

Фото 7 - Вид на северо-западный фасад

Фото 8 - Двоенное окно мансарды и двускатная крыша с фронтоном и шпилем

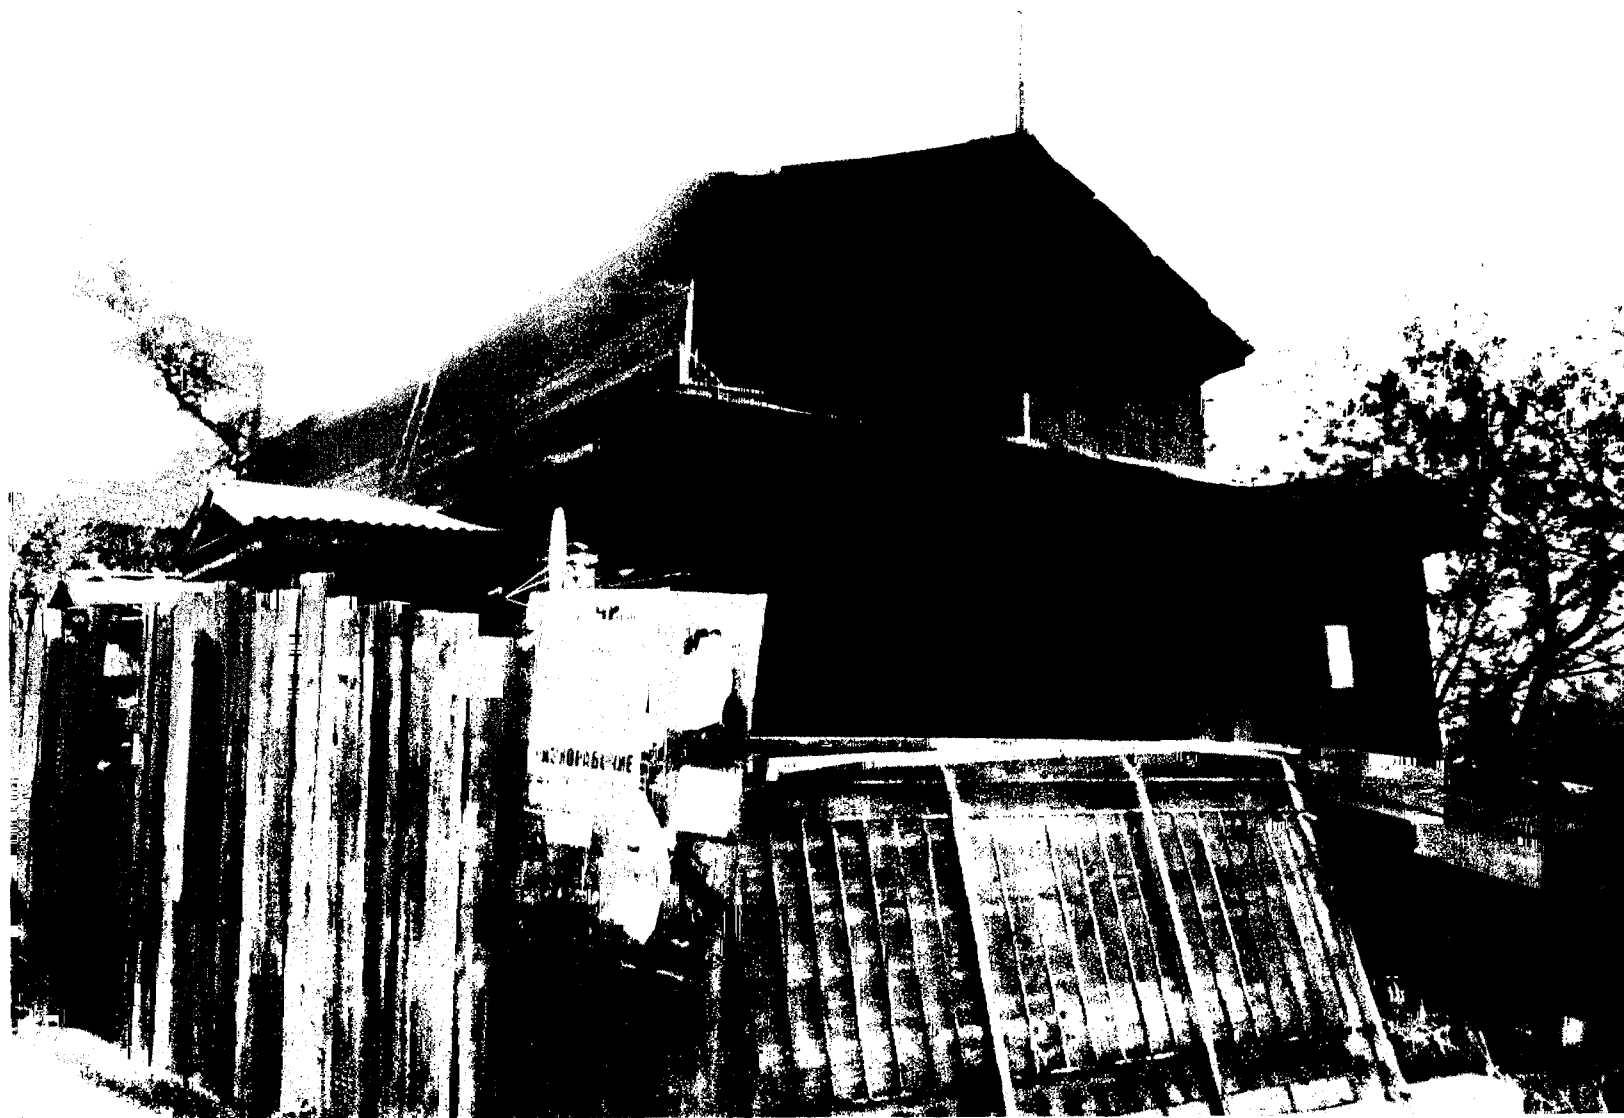
Местоположение	Предмет охраны	Состояние	Примечание, схемы, № фото
	<p>в уровне крыши: карниз – подшивной профилированный карниз большого выноса. (форма, размеры, элементы членения, профиль сечения).</p> <p>в уровне мезонина: обшивка – горизонтально калеванная уложенная доска, в подоконном уровне вертикально уложена, отделена полочкой (форма, размеры, элементы членения, профиль сечения); карниз – подшивной профилированный карниз не большого выноса. (форма, размеры, элементы членения, профиль сечения).</p>		
<p>Юго-восточный фасад</p>	<p>Общее композиционное построение: Одноосный фасад со скромным, лаконичным декором, к которому со стороны восточного угла примыкает входной прируб сеней.</p> <p>Элементы декоративного оформления фасадов: в уровне первого этажа обшивка – горизонтально уложенная калеванная доска, в подоконном уровне вертикально уложенная выделенная полочкой. (форма, размеры, элементы членения, профиль сечения); лопатка – гладкая, фланкирует южный угол, в уровне фриза раскрепована профилированным пояском (форма, размеры, элементы членения, профиль сечения); фриз – состоит из вертикально уложенной калеванной доски внахлест, понизу выделенный профилированным пояском. (форма, размеры, элементы членения, профиль сечения);</p> <p>в уровне крыши: карниз – подшивной профилированный карниз большого выноса. (форма, размеры, элементы членения, профиль сечения).</p> <p>в уровне мезонина: обшивка – горизонтально уложенная калеванная доска, в подоконном уровне вертикально уложенная выделенная профилированной полочкой. (форма, размеры, элементы членения, профиль сечения); лопатка – гладкая, фланкирует южный угол, в уровне фриза</p>	<p>Состояние декоративных элементов - удовлетворительное.</p> <p>Оконный проём зашит. К пристрою сеней со стороны юго-востока примыкает поздний дощатый пристрой.</p>	<p>Сохранение в части первоначальных конструкций.</p> <p>Приложение №1 - Фото № 12 – 15.</p>

Фото 12 - Вид на жилой дом с юга

Фото 13 - Вид на юго-восточный фасад

Фото 14 - Пристрой сени юго-восточного фасада, расположенный в восточном углу жилого дома

Фото 15 - Вид на пристрой сени юго-восточного фасада с юга
