Об утверждении предмета охраны  
объекта культурного наследия

**Предмет охраны выявленного объекта культурного наследия**

**Наименование и датировка объекта:** «Дом жилой по индивидуальному проекту» 1905-1915 гг.

**Адрес объекта:** Иркутская область, Слюдянский район, Комплекс построек разезда "Пономаревка", в долине р. Б. Пономаревка (107км Кругобайкальской железной дороги).

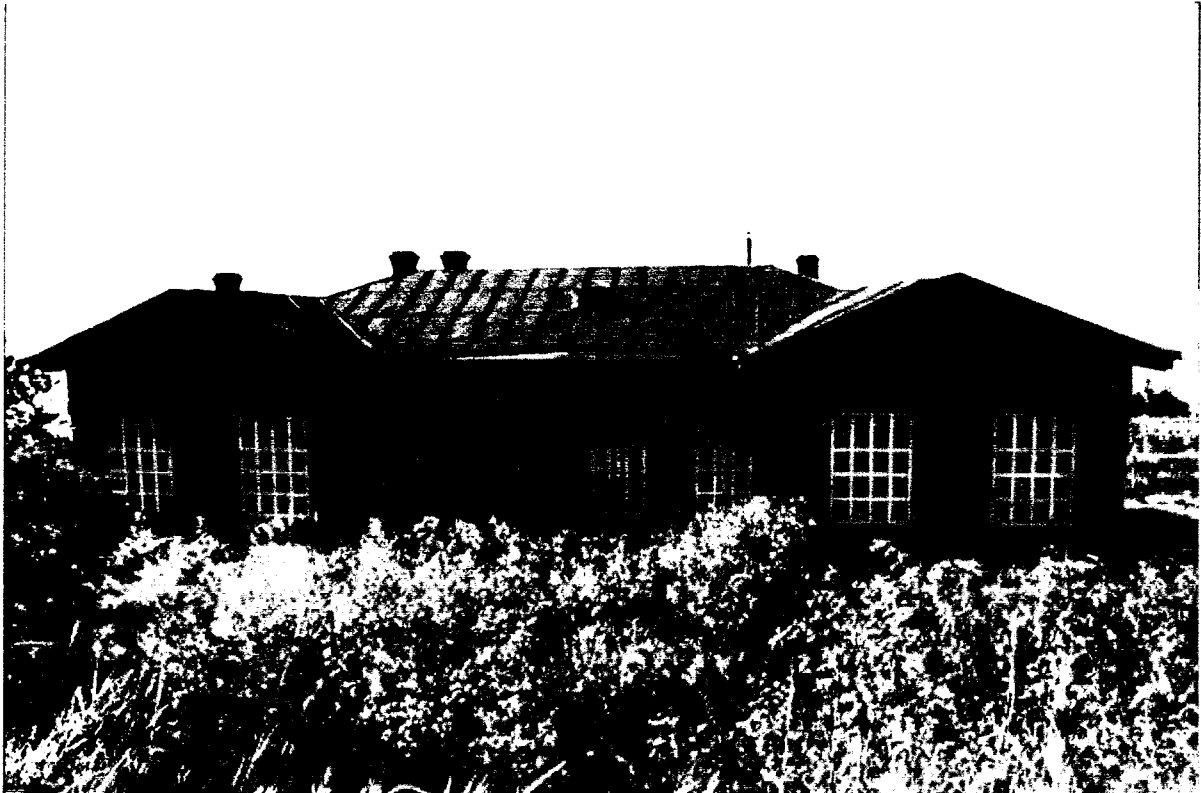
Фото 1. Северный фасад. Фото Коровкина С.Ю. 2016г.

Стены: дерево; Цоколь: базальт, гранит; Перекрытия: дерево; Кровля: металлическая.		
<b>Фасады</b>			
<b>Главный (северный) фасад</b>	<b>Общее композиционное решение:</b> - <i>основное композиционное построение по горизонтали:</i> - 6-осный симметричный фасад с двумя боковыми ризалитами.	Общее состояние конструктивных и декоративных элементов удовлетворительное.	Фото № 1

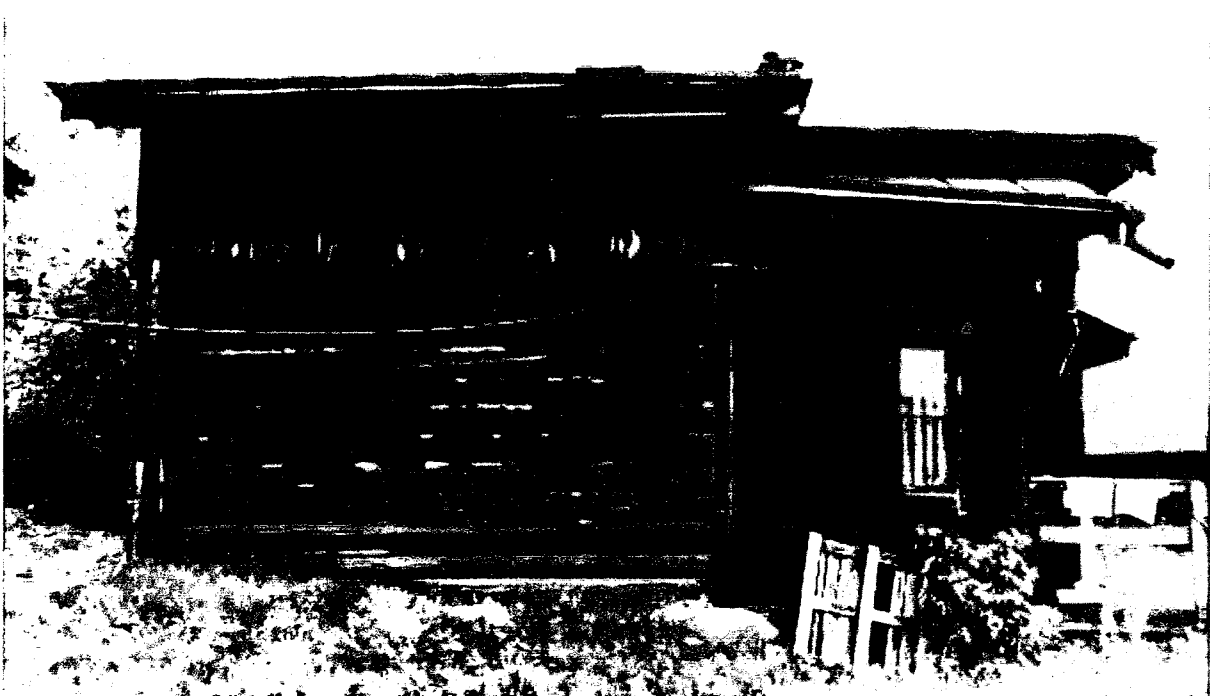
Фото 2. Западный фасад. Фото Коровкина С.Ю. 2015г.

- <i>декоративное оформление проемов:</i>		
	- <b>оконные наличники</b> – наличники ризалитов (тип 1) со средних размеров гладкой лобанью, украшенной боковыми и фронтальными кронштейнами, по которым устроены выносные доски с профилем несложного сечения и сливной доской по верху. Боковые обвязки, украшены двусторонними фасками, свесы – боковыми накладками, нижняя обвязка - неширокой накладкой прямоугольной формы накладкой по нижнему краю. Наличники основного сруба (тип 2) имеют такое же оформление, кроме нижней обвязки, украшенной двусторонней фаской. ( <i>форма, размеры, расположение, профиль сечения</i> );	<p>Наличники незначительно поражены гнилью, имеют незначительные механические повреждения и утраты отдельных элементов. Состояние удовлетворительное.</p>	Фото № 9, 10
<b>Боковой (западный) фасад</b>	<p><b>Общее композиционное решение:</b></p> <p>- <i>основное композиционное построение по горизонтали:</i></p> <p>- 2-х-осный несимметричный фасад с широким глухим полем с северной стороны, оконным проёмом бокового прируба сеней по первой оси и дверным проёмом дворового прируба по второй оси.</p>	<p>Первоначальные крыльца бокового и дворового прирубов утрачены. Состояние удовлетворительное.</p>	Фото № 2

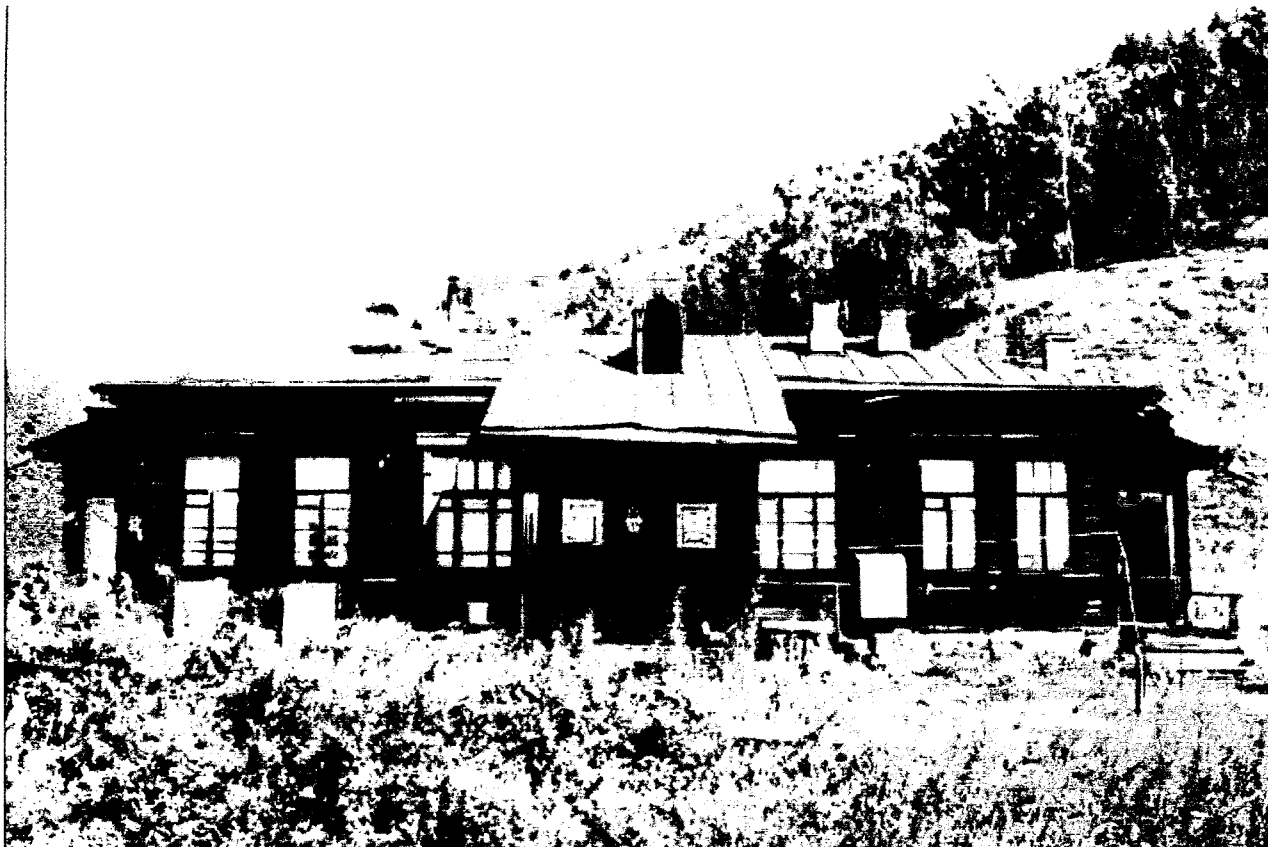
Фото 3. Южный фасад. Фото Коровкина С.Ю., 2016г.

- <i>декоративное оформление проемов:</i>		
	- <b>оконный наличник</b> – наличник со средних размеров гладкой лобанью, украшенной боковыми и фронтальными кронштейнами, по которым устроены выносные доски с профилем несложного сечения и сливной доской по верху. Боковые и нижняя обвязки украшены двусторонними фасками, свесы – боковыми накладками ( <i>форма, размеры, расположение, профиль сечения</i> ); - <b>дверная коробка</b> – оформлена по верху и бокам обналичкой. ( <i>форма, размеры, профиль сечения</i> );	Наличник незначительно поражен гнилью, имеет диагональную деформацию. Состояние удовлетворительное.	
<b>Дворовой (южный) фасад</b>	<b>Общее композиционное решение:</b> - <i>основное композиционное построение по горизонтали:</i> - 10-ти-осный симметричный фасад; - по первой и десятой осям расположены входы в боковые прирубы с деревянными крыльцами.	Первоначальные крыльца утрачены. Состояние удовлетворительное.	Фото № 3

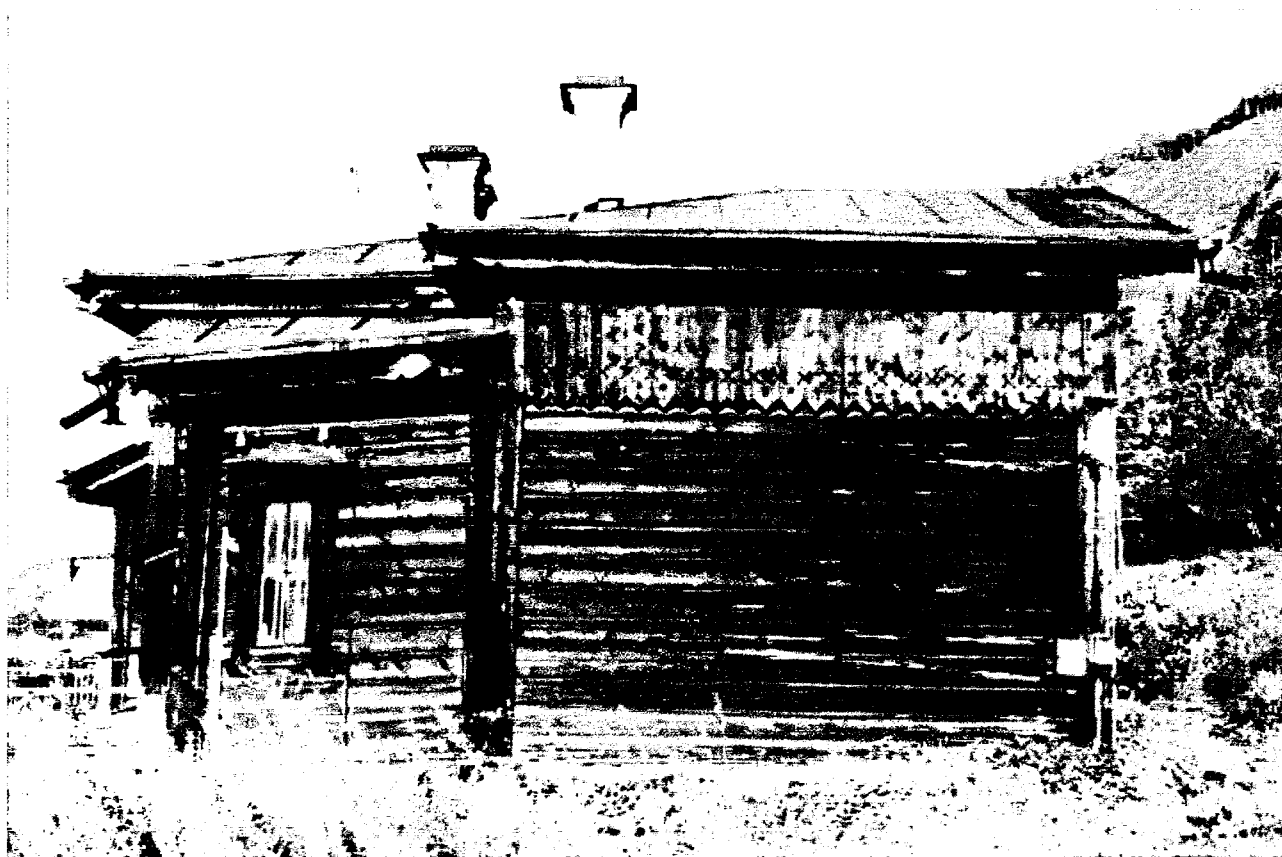
Фото 4. Восточный фасад. Фото Коровкина С.Ю., 2016г.

- <i>декоративное оформление проемов:</i>		
	- <b>оконные наличники</b> – наличники двух типов: тип 1 со средних размеров гладкой лобанью, украшенной боковыми и фронтальными кронштейнами, по которым устроены выносные доски с профилем несложного сечения и сливной доской по верху. Боковые обвязки, украшены двусторонними фасками, свесы – боковыми накладками, нижняя обвязка - неширокой накладкой прямоугольной формы накладкой по нижнему краю; тип 2 имеют такое же оформление, кроме нижней обвязки, украшенной двусторонней фаской Окна дворового прируба без наличников. ( <i>форма, размеры, расположение, профиль сечения</i> );	Наличники незначительно поражены гнилью, имеют незначительные механические повреждения и утраты отдельных элементов. Состояние удовлетворительное.	Фото № 5, 11
<b>Боковой (восточный) фасад</b>	<p><b>Общее композиционное решение:</b></p> <p>- <i>основное композиционное построение по горизонтали:</i></p> <p>- 2-х-осный несимметричный фасад с широким</p>	Первоначальные крыльца бокового	Фото № 4

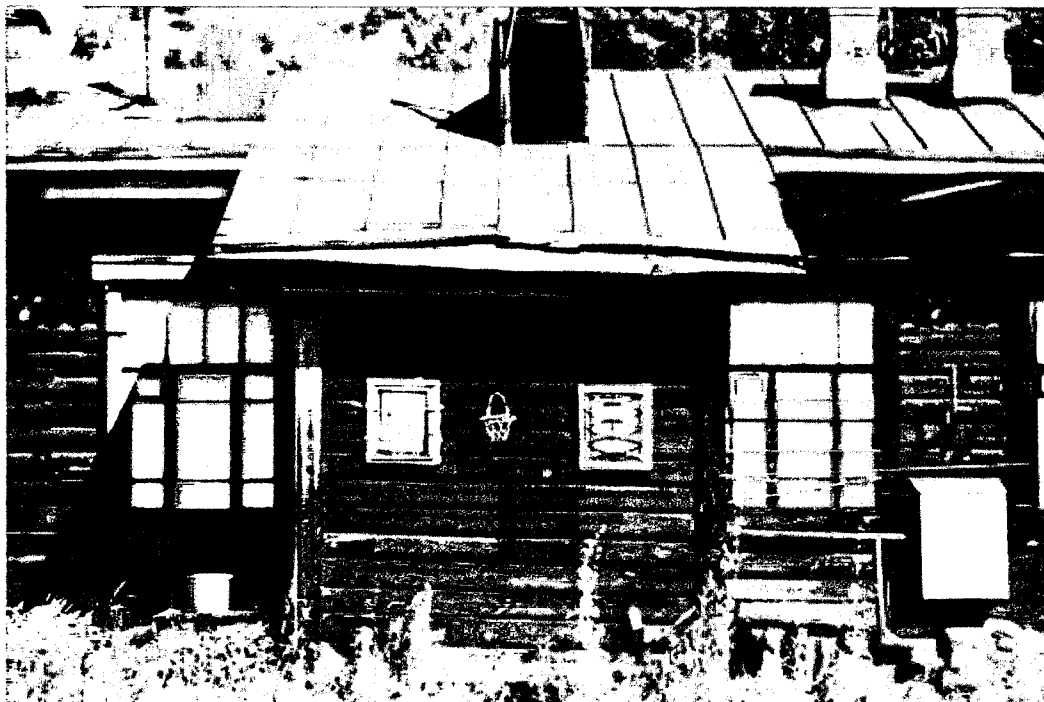
Фото 5. Прируб сени южного фасада Фото Коровкина С.Ю., 2016г

- <i>расположение, габариты входов:</i> - дворовой вход с южного фасада	Состояние неудовлетворительное. Вход спаренный в смежные квартиры, организован через прируб сеней. С западной стороны в первоначальные дверные коробки сеней и основного сруба вставлены поздние дверные полотна без изменения габаритов проёма. С восточной стороны сохранились первоначальные коробки и полотна.	Фото № 5, 6

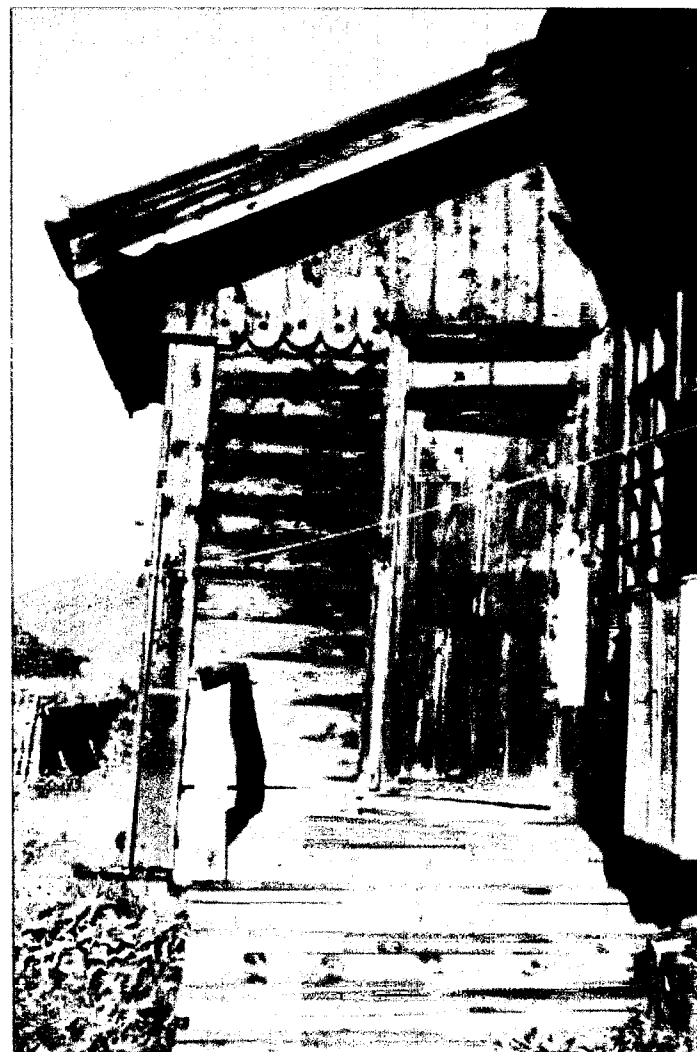
Фото 6. Восточный вход прируба сени южного фасада  
Фото Коровкина С.Ю., 2016г.

- <b>угловые лопатки</b> – на всю высоту здания доски прямоугольного сечения с фаской по внешнему краю, с накладными профилем и досками в верхней части ( <i>форма, размеры, расположение, профиль сечения</i> );	Доски незначительно поражены гнилью, имеют механические повреждения. Состояние удовлетворительное.	Фото № 6

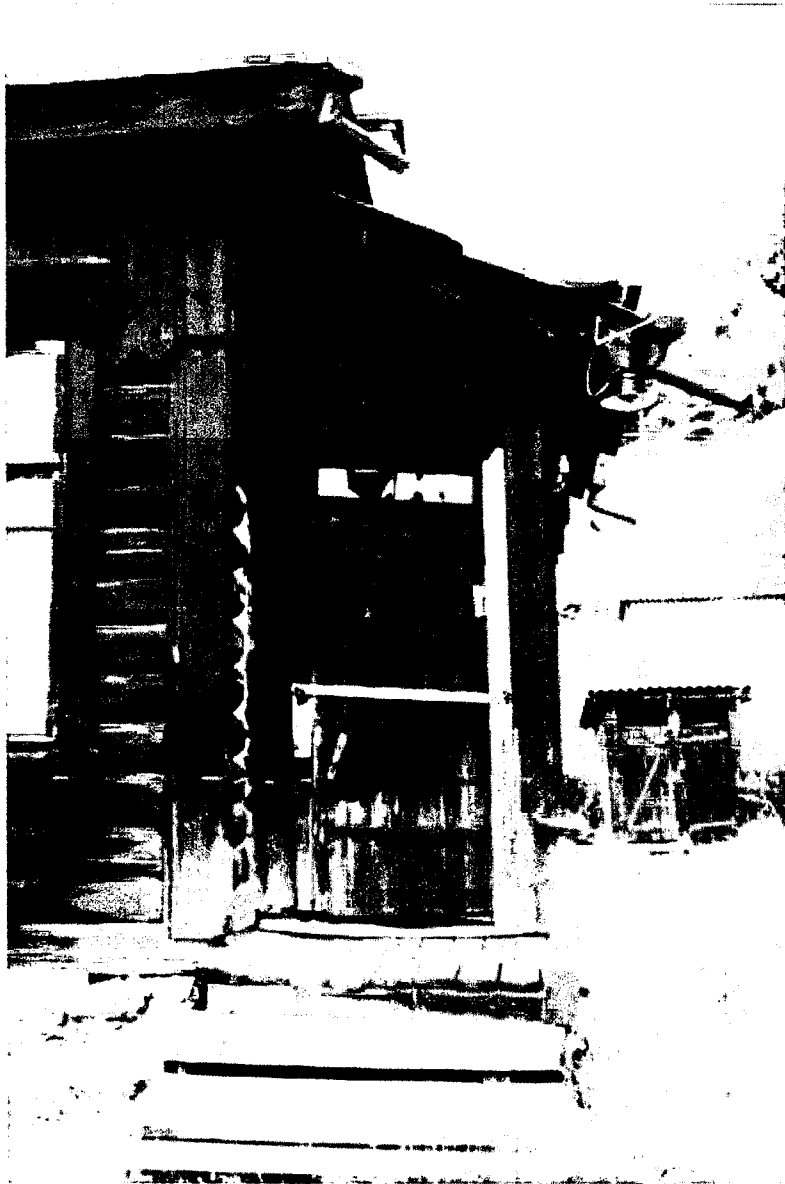
Фото 7. Прируб сеней восточного фасада.  
Фото Коровкина С.Ю., 2015г.

сеней. В первоначальные дверные коробки сеней и основного сруба вставлены поздние дверные полотна без изменения габаритов проёма.	
	- <i>расположение, габариты входов:</i> - боковой вход с восточного фасада	Состояние неудовлетворительное. Вход организован через прируб сеней. В первоначальные дверные коробки сеней и основного сруба вставлены поздние дверные полотна без изменения габаритов проёма.	Фото № 7

- <i>основное композиционное построение по вертикали:</i> - цокольная часть; - фриз; - карниз.		
	<b>Стены</b> - деревянные рубленые «в лапу» без остатка.	Стены бокового и дворового прирубов имеют неравномерную осадку. Состояние удовлетворительное.	
	<b>Оконные и дверные проемы</b> – оконные проёмы основного сруба крупные прямоугольные двух типов, дворового прируба – небольшие прямоугольные. Дверные проёмы боковых прирубов средних размеров с фрамугой ( <i>габариты, форма, расположение</i> )	Дверные проёмы прирубов имеет диагональный перекос.	Фото № 7, 8
	<b>Декоративное оформление:</b> - <i>горизонтальные членения:</i>

- <i>вертикальные членения:</i>		
	- <b>угловые лопатки</b> – на всю высоту здания доски прямоугольного сечения с фаской по внешнему краю, с накладными профилем и досками в верхней части ( <i>форма, размеры, расположение, профиль сечения</i> );	Доски незначительно поражены гнилью, имеют механические повреждения. Состояние удовлетворительное.	Фото № 7, 8

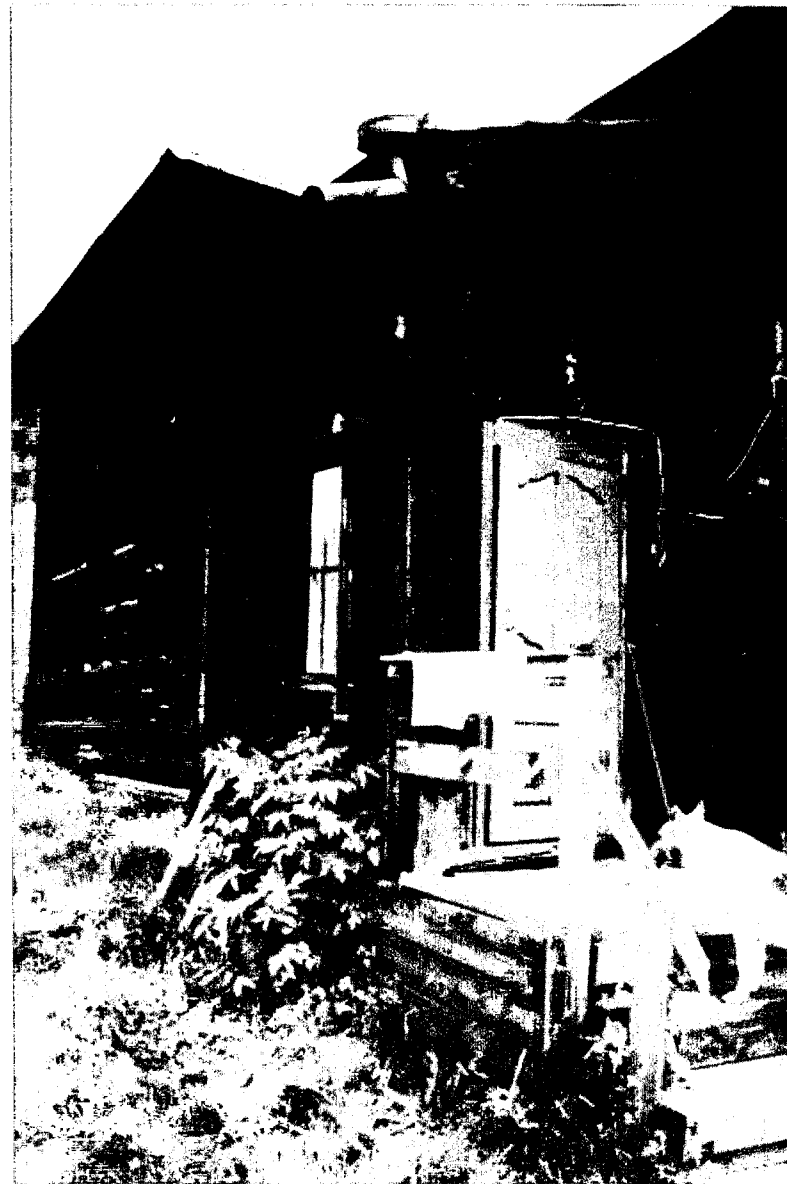
Фото 8. Прируб сеней западного фасада.  
Фото Коровкина С.Ю., 2015г.

<i>- общие габариты в плане:</i> (по техническому паспорту БТИ от 27.05.2004г.	Без изменений.	План БТИ.
	<i>- высотные отметки:</i>	Незначительное изменение за счет культурного слоя.	
	<i>- расположение, габариты входов:</i> <i>- боковой вход с западного фасада</i>	Состояние неудовлетворительное. Вход организован через прируб	Фото № 8

- <i>основное композиционное построение по вертикали:</i> - цокольная часть; - фриз; - карниз.	Цокольная часть неравномерно находится в культурном слое.	
	<b>Стены</b> - деревянные рубленые в «лапу» без остатка.	Нижние венцы сруба имеют поражение гнилью. Стены бокового и дворового прирубов имеют неравномерную осадку. Состояние среднее.	
	<b>Оконный и дверной проемы</b> - оконный проём бокового прируба небольшой прямоугольный, дверной проём дворового прируба средних размеров с фрамугой; ( <i>габариты, форма, расположение</i> )	Оконный проём прируба имеет диагональный перекос.	Фото № 8
	<b>Декоративное оформление:</b> - <i>горизонтальные членения:</i>

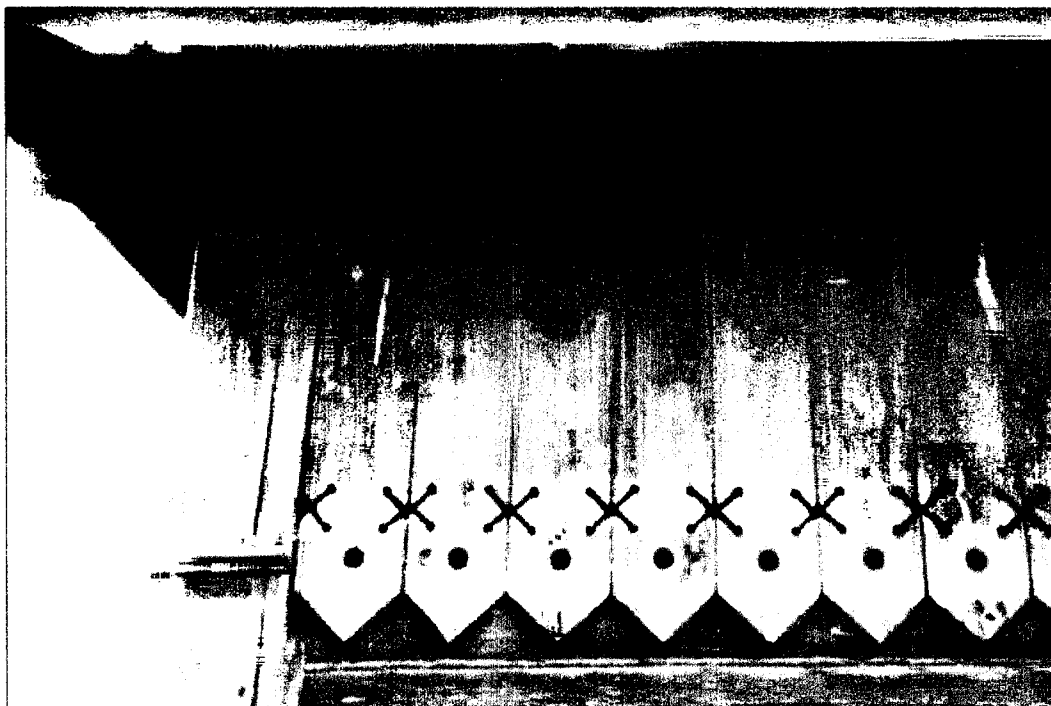
Фото 13. Фриз и навершие угловой лопатки основного сруба. Фото Коровкина С.Ю.. 2015г.

<p><i>вертикали:</i></p> <ul style="list-style-type: none"> <li>- цокольная часть;</li> <li>- фриз;</li> <li>- карниз.</li> </ul>	культурном слое.	
	<p><b>Стены</b> - деревянные рубленые «в лапу» без остатка.</p>	Нижние венцы сруба имеют поражение гнилью. Стены бокового и дворового прирубов имеют неравномерную осадку. Состояние удовлетворительное.	
	<p><b>Оконный и дверной проемы</b> - оконный проём бокового прируба небольшой прямоугольный, дверной проём дворового прируба средних размеров с фрамугой; (<i>габариты, форма, расположение</i>)</p>	Первоначальное дверное полотно утрачено. Оконный проём прируба имеет диагональный перекос.	
	<p><b>Декоративное оформление:</b></p> <ul style="list-style-type: none"> <li>- <i>горизонтальные членения:</i></li> </ul>		
	<ul style="list-style-type: none"> <li>- <b>цокольная часть</b> средней высоты из бутовых камней рваной поверхности гранита (базальта), по верху на половину высоты окладного венца устроена стяжка из раствора и мелких камней гранита (базальта) (<i>форма, размеры</i>);</li> <li>- <b>фриз</b> – широкий, из вертикально набранных досок с подзором и деревянным профилем несложного сечения по верху (<i>форма, размеры, расположение, профиль сечения</i>);</li> <li>- <b>карниз</b> – имеет значительный вынос, образован декоративно оформленными выпусками стропильных ног без подшивки и карнизной доской с резными углами (<i>форма, размеры, расположение, профиль сечения</i>);</li> </ul>	<p>Находится в грунте. Поверхностное разрушение кладочного раствора, выпадение отдельных камней кладки. Состояние удовлетворительное.</p> <p>Доски незначительно поражены гнилью. Состояние удовлетворительное.</p> <p>Карнизные доски незначительно поражены гнилью. Состояние удовлетворительное.</p>	Фото № 13

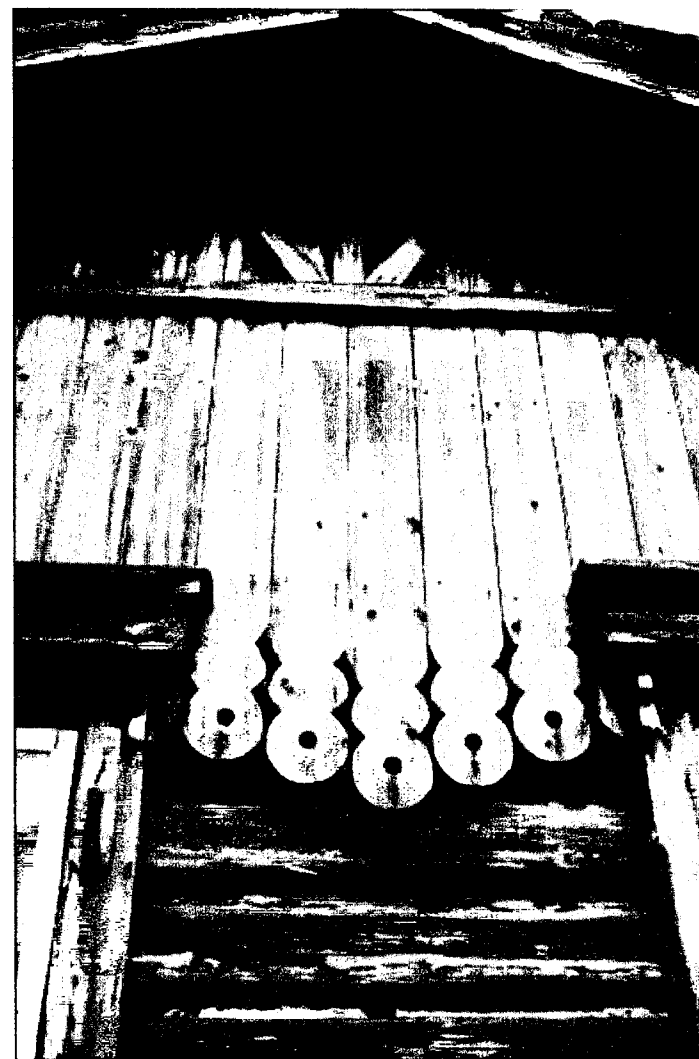
Фото 14. Фриз ризалита северного фасада.  
Фото Коровкина С.Ю.. 2015г.

- <b>цокольная часть</b> средней высоты из бутовых камней рваной поверхности гранита (базальта), по верху на половину высоты окладного венца устроена стяжка из раствора и мелких камней гранита (базальта) ( <i>форма, размеры</i> ); - <b>фриз</b> – широкий, из вертикально набранных досок с подзором и деревянным профилем несложного сечения по верху, в объёме ризалита имеет накладные элементы в виде кронштейнов и досок с фасками ( <i>форма, размеры, расположение, профиль сечения</i> ); - <b>карниз</b> – имеет значительный вынос, образован	Находится в грунте. Поверхностное разрушение кладочного раствора, выпадение отдельных камней кладки Состояние удовлетворительное. Доски незначительно поражены гнилью Состояние удовлетворительное.	Фото № 14
		Карнизные доски незначительно	Фото № 15

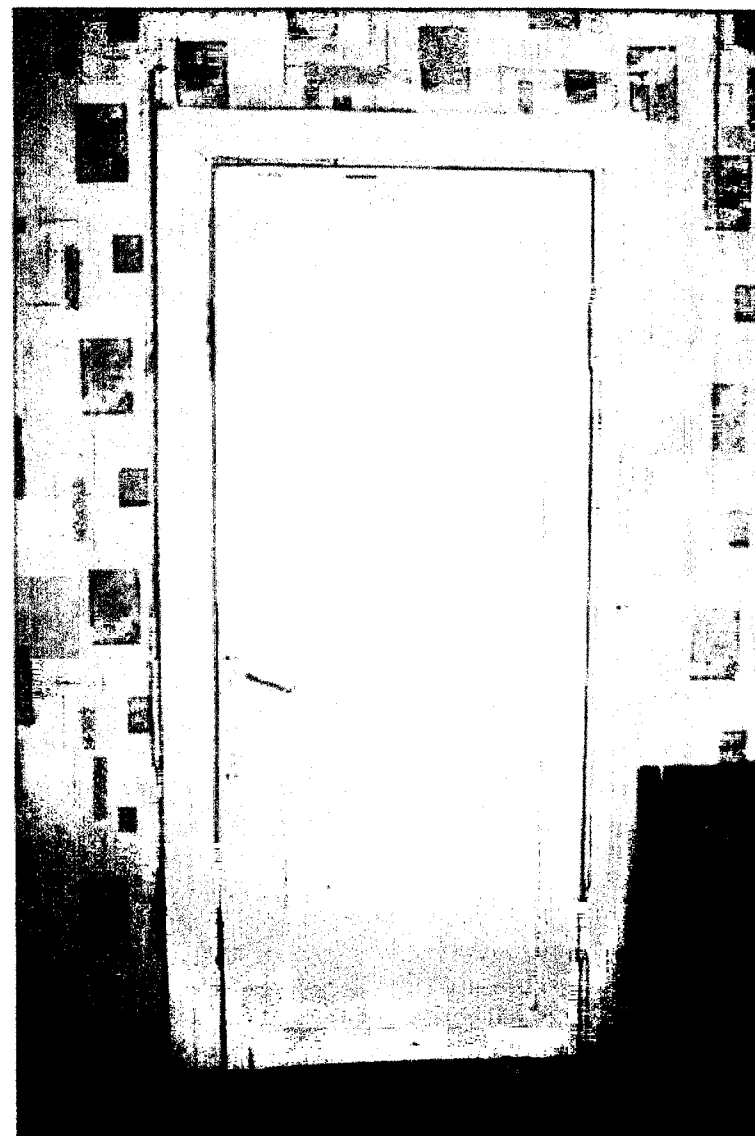
Фото 16. Филёнчатая дверь в помещении №3 квартиры №3 (по плану БТИ). Фото Коровкина С.Ю., 2015г.

- <i>декоративное оформление проемов:</i>		
	- <b>оконный наличник</b> – наличник со средних размеров гладкой лобанью, украшенной боковыми и фронтальными кронштейнами, по которым устроены выносные доски с профилем несложного сечения и сливной доской по верху. Боковые и нижняя обвязки, украшены двусторонними фасками, свесы – боковыми накладками ( <i>форма, размеры, расположение, профиль сечения</i> ); - <b>дверная коробка</b> – оформлена по верху и бокам обналичкой ( <i>форма, размеры, профиль сечения</i> );	Наличник незначительно поражен гнилью, имеет диагональную деформацию. Состояние удовлетворительное.	Фото № 12
<b>Интерьеры</b>	- <b>филёнчатая дверь</b> - одностворчатая с простым профилем обвязки и филёнок в помещении № 3 квартиры №3 (по паспорту БТИ) ( <i>габариты, профиль сечения</i> );	Состояние неудовлетворительное.	Фото № 16
