Об утверждении предмета охраны  
объекта культурного наследия

**Предмет охраны объекта культурного наследия регионального значения**

**Наименование объекта:** «Жилой дом (дерев.)».

**Адрес объекта:** г. Иркутск, ул. Байкальская, 56.

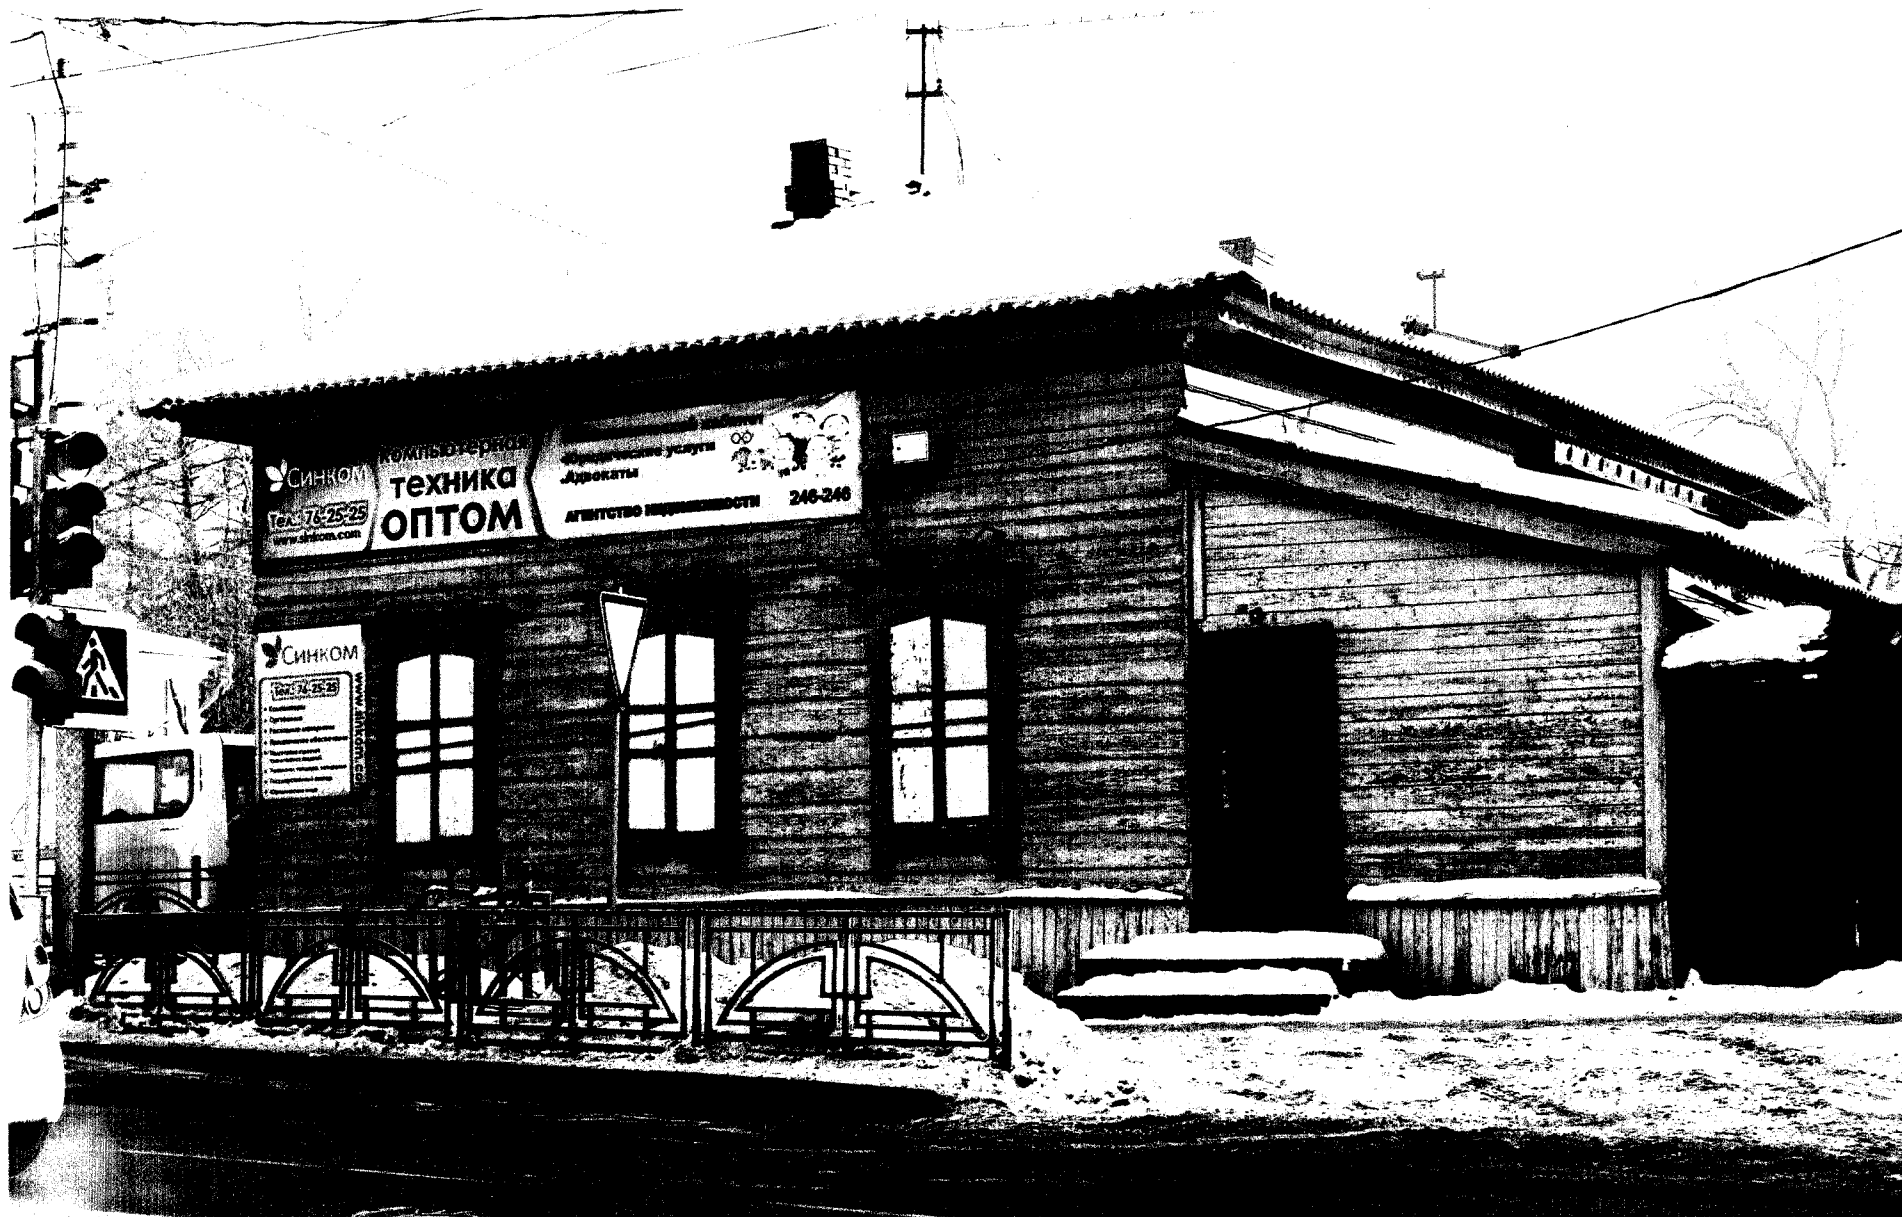
Фото 2 - Северо-западный фасад

<p>- декоративное оформление оконных проемов светелки (лит.а2). Высокие оконные проемы с полуциркульным верхом, образующие остекленный арочный ряд с 8 - ми частным рисунком переплетов. (форма, размеры, элементы членения);</p>	<p>Лит.а2 – поновлен, рисунок переплетов оконных проемов светелки (лит.а2) поздний;</p>	<p>приложение №2 – Фото № 1, 10</p>
	<p>- крыльцо - под односкатной* (?) крышей, на фигурных столбиках, с дощатым глухим заполнением в уровне ступеней.</p>	<p>ограждение стенки крыльца в виде рамы с многочастным остеклением (поздним), требуется уточнение по результатам КНИ;</p> <p>односкатная крыша - поздняя;</p>	<p>приложение №2 – Фото № 1, 10</p>
<p><b>Северо-западный фасад</b> (по ул. Трилисера) <b>Лит.А,а1</b></p>	<p><b>Общее композиционное построение:</b> 3х-осного фасада основного объема (лит.А) с прирубленным в одну линию с фасадом объемом сеней (лит.а1)*.</p>	<p>Лит.а1 – требуется уточнение по результатам КНИ;</p> <p>Состояние</p>	<p>приложение №2 - Фото №2</p>

Местоположение	Предмет охраны	Состояние	Примечание, схемы, № фото
	<p><b>Элементы декоративного оформления фасада:</b></p> <ul style="list-style-type: none"> <li>- цоколь – выделен полочкой.</li> <li>- обшивка стены - горизонтально уложенной калеванной доской «под руст» (форма, сечения, размеры досок);</li> </ul>	<p>удовлетворительное.</p> <p>Цоколь обшит вертикально поставленной доской (обшивка поздняя);</p> <p>Состояние удовлетворительное.</p> <p>Обшивка поновлена (требуется уточнение по результатам КНИ).</p> <p>Обшивка прируба сеней (лит. а1) – поздняя; растесан дверной проем с устройством крыльца;</p>	<p>приложение №1 - Планы БТИ</p> <p>приложение №2 - Фото №2</p> <p>приложение №1 – Планы БТИ. приложение №2 - Фото №2</p>
	<ul style="list-style-type: none"> <li>- декоративное оформление оконных проемов основного объема (наличники)*</li> </ul>	<p>наличники (поздние)</p>	<p>приложение №2 - Фото №2</p>

<ul style="list-style-type: none"> <li>- карниз основного объема – профилированный, подшивной (вынос, форма, размеры);</li> </ul>	<p>Состояние удовлетворительное.</p> <p>Карниз поновлен</p>	<p>приложение №2 - Фото №2</p>
<p><b>Юго - восточный фасад</b> <b>Лит.А, а2,а3,а1</b></p>	<p><b>Общее композиционное построение:</b></p> <p>несимметричного фасада с окнами в правой части (в две оси) основного объема (лит.А) и равновысокого основному объему 2-х этажного прируба сеней (лит.а2) со светелкой в уровне антресольного этажа в левой части и прируба сеней (лит.а1) по левому флангу.</p> <p><b>Элементы декоративного оформления фасада:</b></p> <ul style="list-style-type: none"> <li>- обшивка стен основного объема* - горизонтально уложенной калеванной доской «под руст» (форма, сечения, размеры досок);</li> </ul>	<p>пристрой (лит.а4) –поздний.</p> <p>оконный проем основного объема (лит.А) по крайней справа оси раскрыт до дверного;</p> <p>односкатная крыша (лит.а3) – поздняя, требуется уточнение формы по результатам КНИ;</p> <p>обшивка прируба (лит.а2) – в уровне первого этажа - поздняя.</p> <p>В уровне 1-го этажа</p>	<p>приложение №1 - Планы БТИ</p> <p>приложение №2 - Фото №6, 8, 11</p>

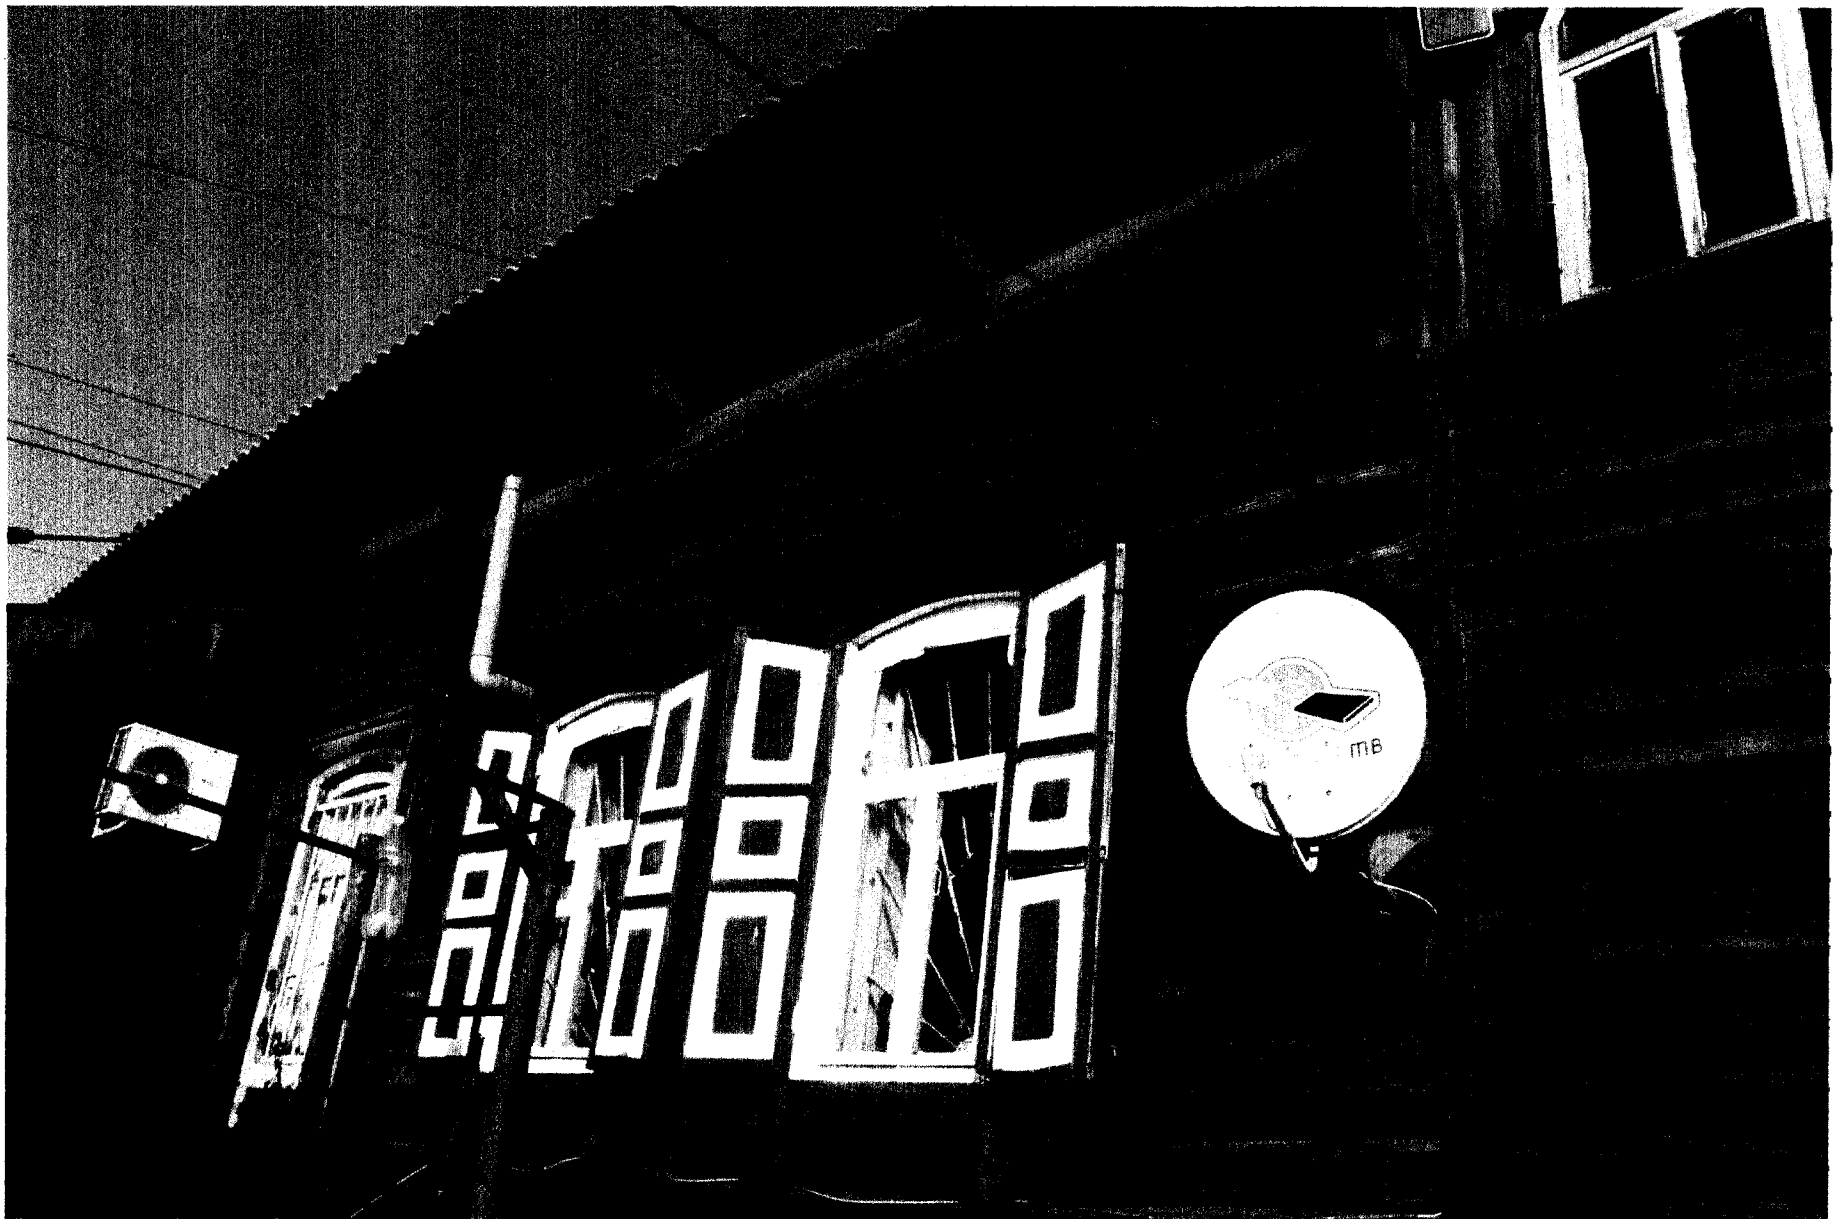
**Фото 3 - Фрагмент юго-западного фасада**

- декоративная полочка - на четырех полукруглых кронштейнах, в виде короба с 10 круглыми отверстиями, расположенная под карнизом основного объема. (местоположение);	Состояние удовлетворительное.	приложение №2 - Фото №3, 7, 11
<b>Интерьеры</b>			
		объем прируба (лит.а2) - не обследовался (требуется уточнение по результатам КНИ)	приложение №1 - Планы БТИ

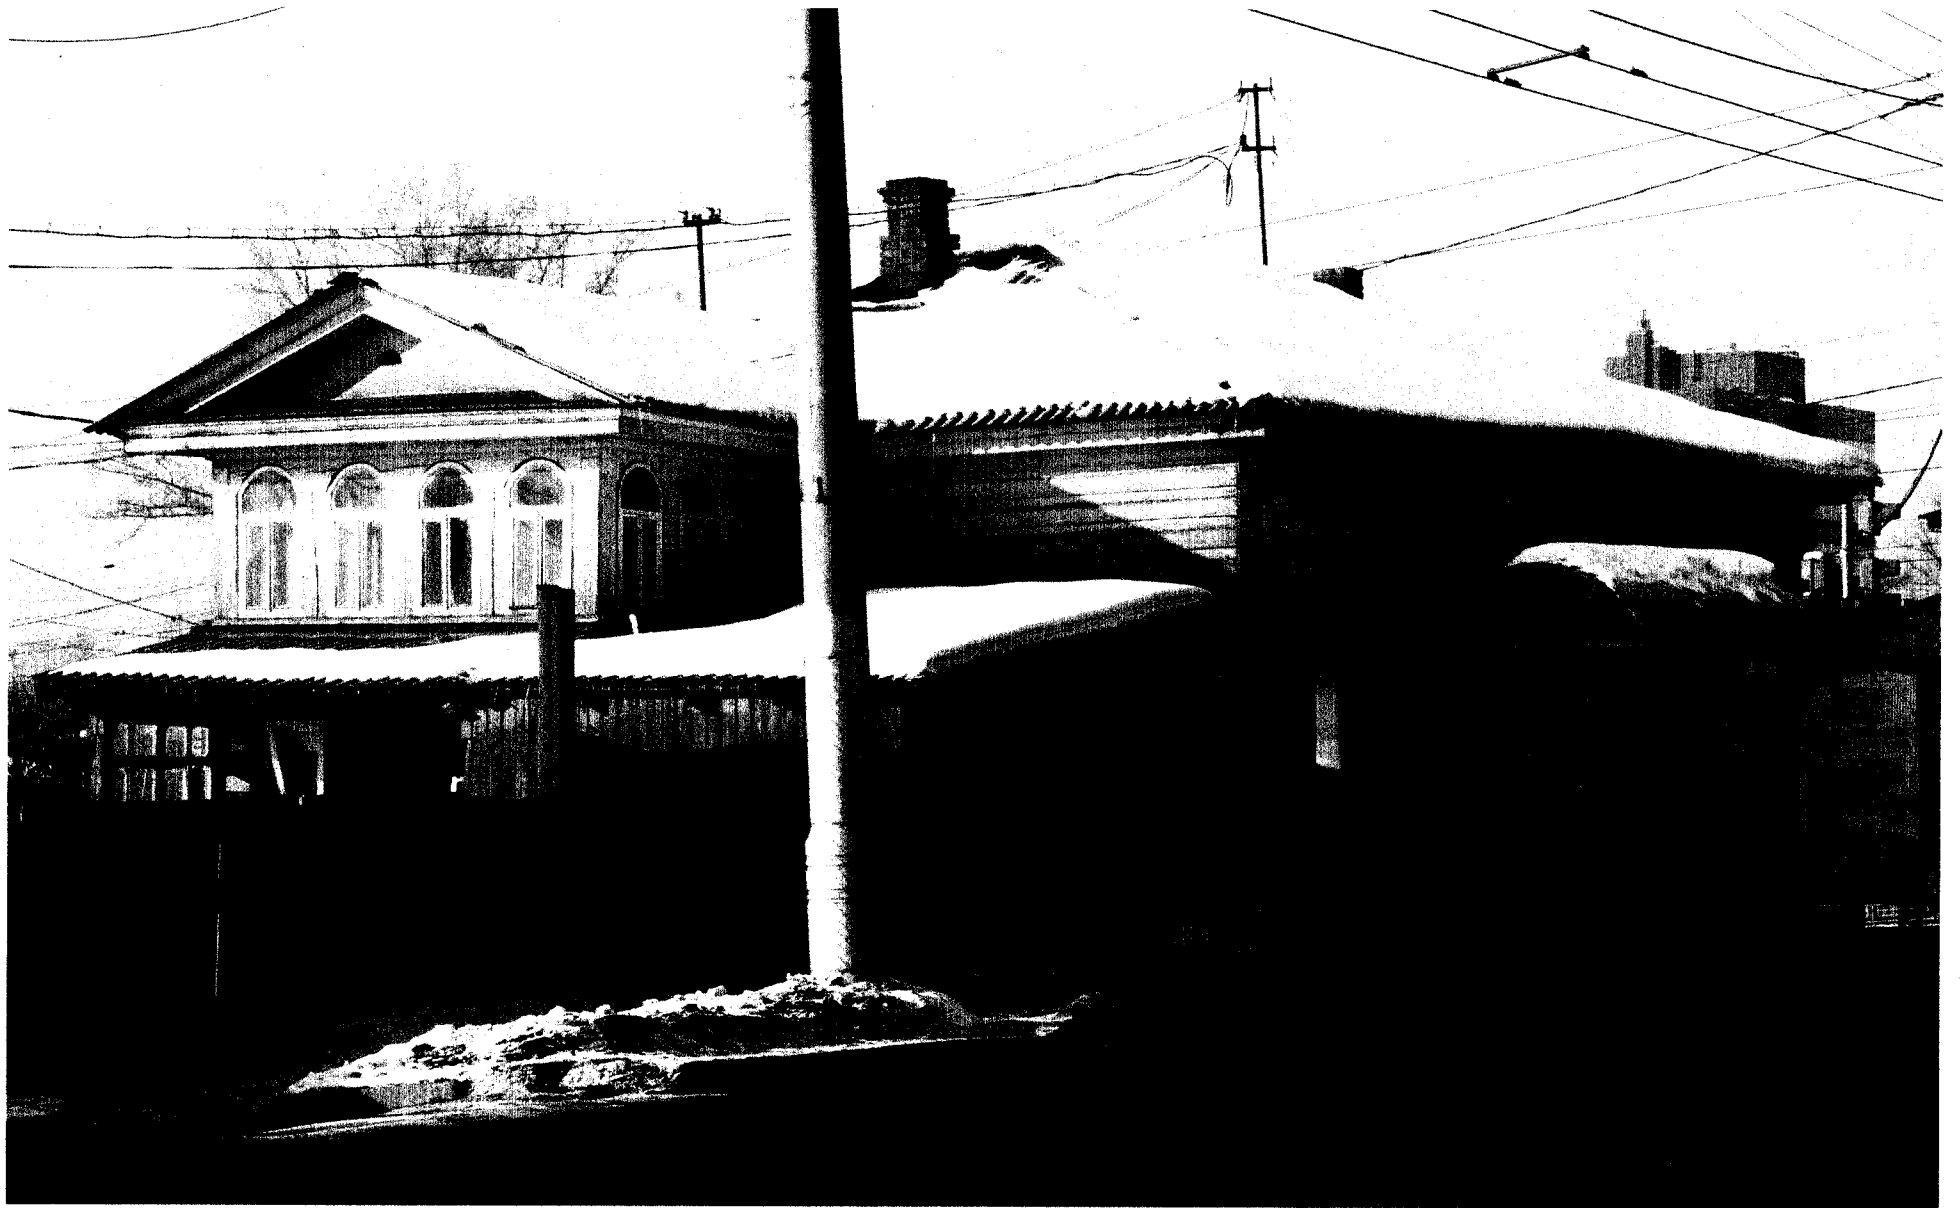
**Фото 5 - Общий вид с юго-восточного угла**

Местоположение	Предмет охраны	Состояние	Примечание, схемы, № фото
<p>г. Иркутск, квартал №193, ул. Байкальская, 56, лит. А, А1</p>	<p><b>Градостроительная охрана</b> <b>Местоположение</b> - одноэтажный деревянный дом, расположенный на пересечении ул. Байкальской и ул. Трилиссера, занимающий северный угол усадьбы в историческом квартале №193. Главным (северо-восточным) фасадом поставлен по красной линии застройки улицы Байкальская, боковым (северо-западным) по красной линии застройки ул. Трилиссера.</p>	<p>Без изменений</p>	<p>приложение №1 - Материалы БТИ. приложение №2 - Фото № 1, 2</p>
	<p><b>Объектная охрана</b> <b>Общее объемно-планировочное построение:</b> - в габаритах капитальных конструкций: одноэтажный деревянный дом, «Г» - образный в плане, состоит из основного протяженного прямоугольного в плане объема (лит.А) под вальмовой крышей и равновысокого основному объему прируба сеней (лит.а2) со светелкой (в антресольном этаже) под двускатной крышей с крыльцом под односкатной* крышей на фигурных столбиках (лит.а3). С юго-западной стороны к основному объему прирублены в одну линию с фасадом (по ул. Трилиссера) небольшие одноэтажные сени (лит.а1).*</p> <p><b>внутренняя планировка здания:</b> все пространство основного объема (лит.А) разделено продольными и поперечными перегородками на небольшие комнаты;</p>	<p>Состояние удовлетворительное</p> <p>С юго-восточного фасада пристроен пониженный объем (лит.а4), поздний. одноэтажные сени лит.а1 (требуется уточнение по результатам КНИ).</p> <p>Печи утрачены.</p>	<p>приложение №1 - Материалы БТИ. приложение №2 - Фото №1, 2, 5, 7</p> <p>приложение №1 - Материалы БТИ.</p>
