Об утверждении предмета охраны
объекта культурного наследия

Предмет охраны объекта культурного наследия регионального значения

Наименование объекта: «Дом офицеров (бывш. дом купца Кольгина)».

Адрес объекта: г. Иркутск, ул. Карла Маркса, 47.

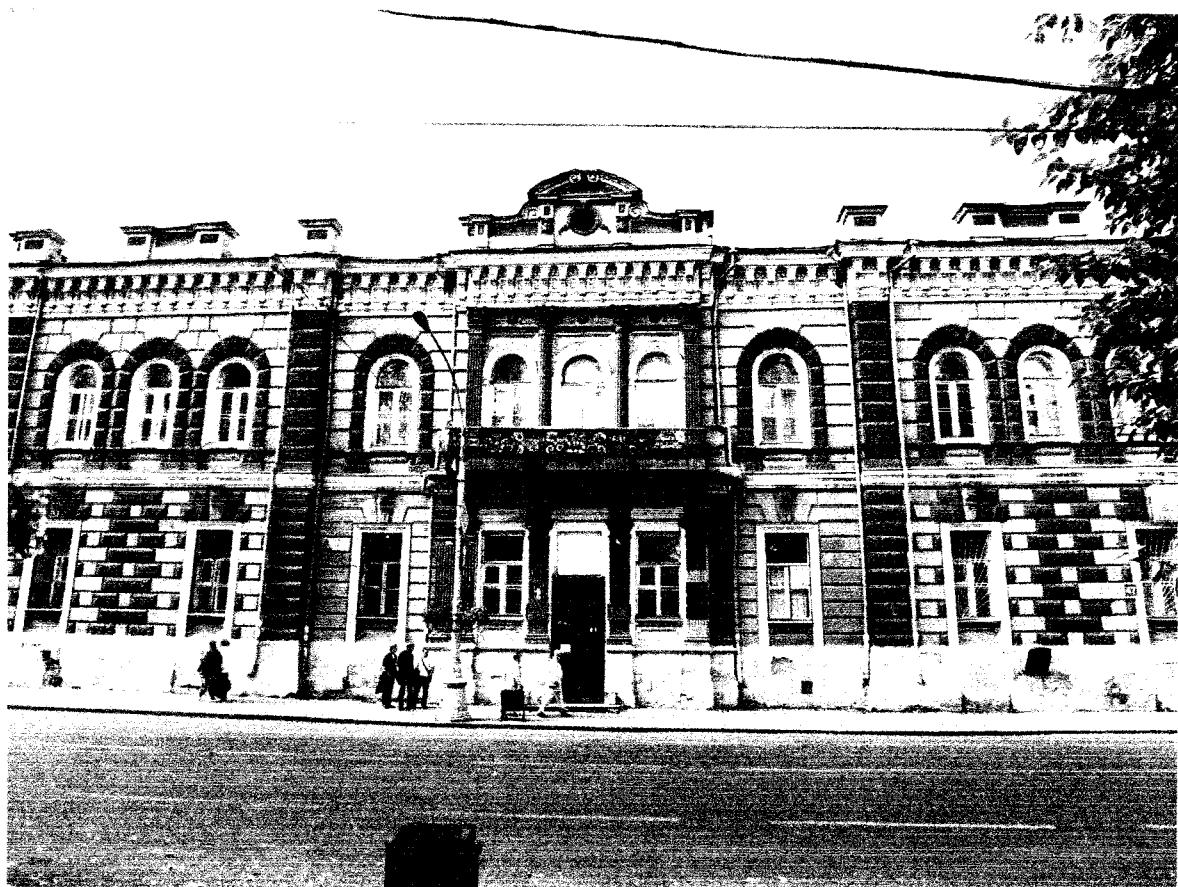
Местоположение	Предмет охраны	Состояние	Примечание, схемы, № фото
Градостроительная охрана:			
ул. Ударника ул. К.Маркса	<ul style="list-style-type: none"> - Проезжая лучковая арка со стороны пер.Ударника; - Кованое заполнение ограды на столбах со стороны ул.К.Маркса (с отступом от красной линии улицы) 	Удовлетворительное Удовлетворительное	Фото 1 Фото 2
Объектная охрана:			
Объемная композиция	<ul style="list-style-type: none"> - <u>Общее объемно-планировочное построение</u> в габаритах капитальных конструкций — каменное двухэтажное здание с подвалом и антресольными служебными помещениями; состоит из двух вытянутых вдоль улиц протяженных равновысоких корпусов с выступом лестничной клетки со стороны двора; - <u>План</u> – Г-образный с широким и коротким крылом вдоль ул.К.Маркса и более узким и длинным с незначительно скошенным углом крылом по ул.Декабристов Событий. - <u>Крыши</u> — двускатные вальмовые. - Существующие высотные отметки. - <u>Материал исполнения:</u> <u>Стены</u> – кирпичные, оштукатурены; <u>Кровли</u> – металлические; - <u>Функциональное назначение</u>: 	Над вторым этажом крыла вдоль ул.Дек.Событий поднят объем зала (1940-50 гг). Частичная внутренняя перепланировка Изменены над залом	Фото 3

Фото 3 - Общий вид здания с угла ул. К.Маркса и Декабрьских Событий

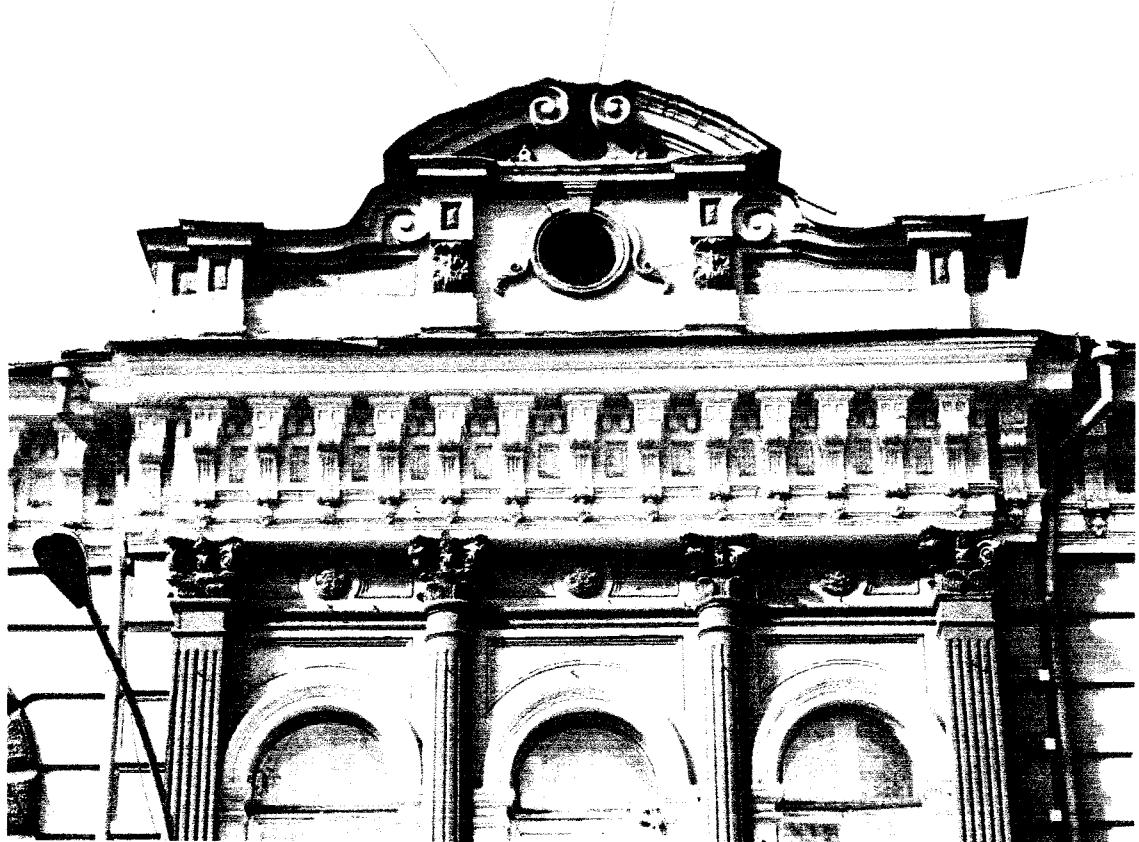
Лицевой юго-восточный фасад вдоль ул.К.Маркса	<ul style="list-style-type: none"> - Симметричная композиция с широкими трехоконными боковыми ризалитами и центральным трехоконным ризалитом; - Высокий в два уступа цоколь, раскрепованный под пилястрами и подчеркнутый гуртом; - Междуэтажный неширокий пояс с незначительно выступающим 	Хорошее Удовлетворительное Удовлетворительное	Фото 4

Фото 4 - Главный (юго-восточный) фасад с ул. К.Маркса

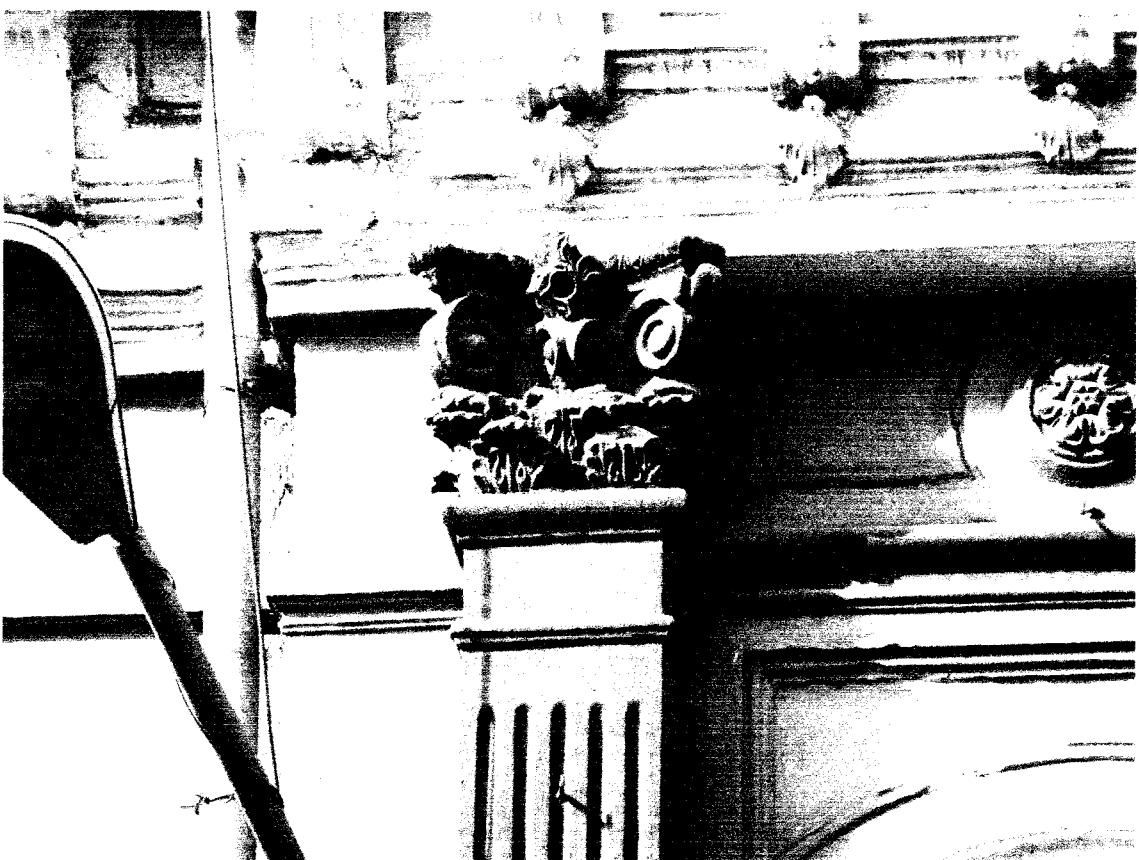
Фото 5 - Членение стен среднего ризалита. Второй этаж.

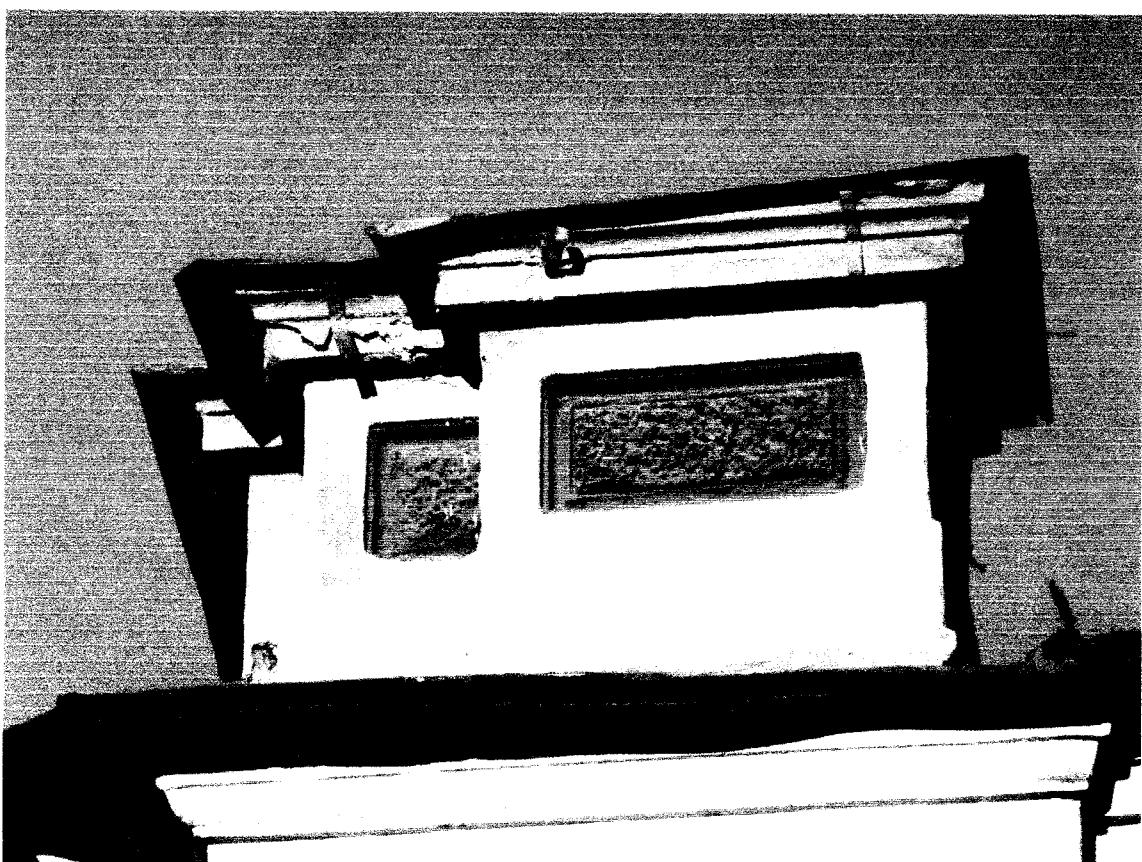
Фото 15 - Фигурный аттик центрального ризалита

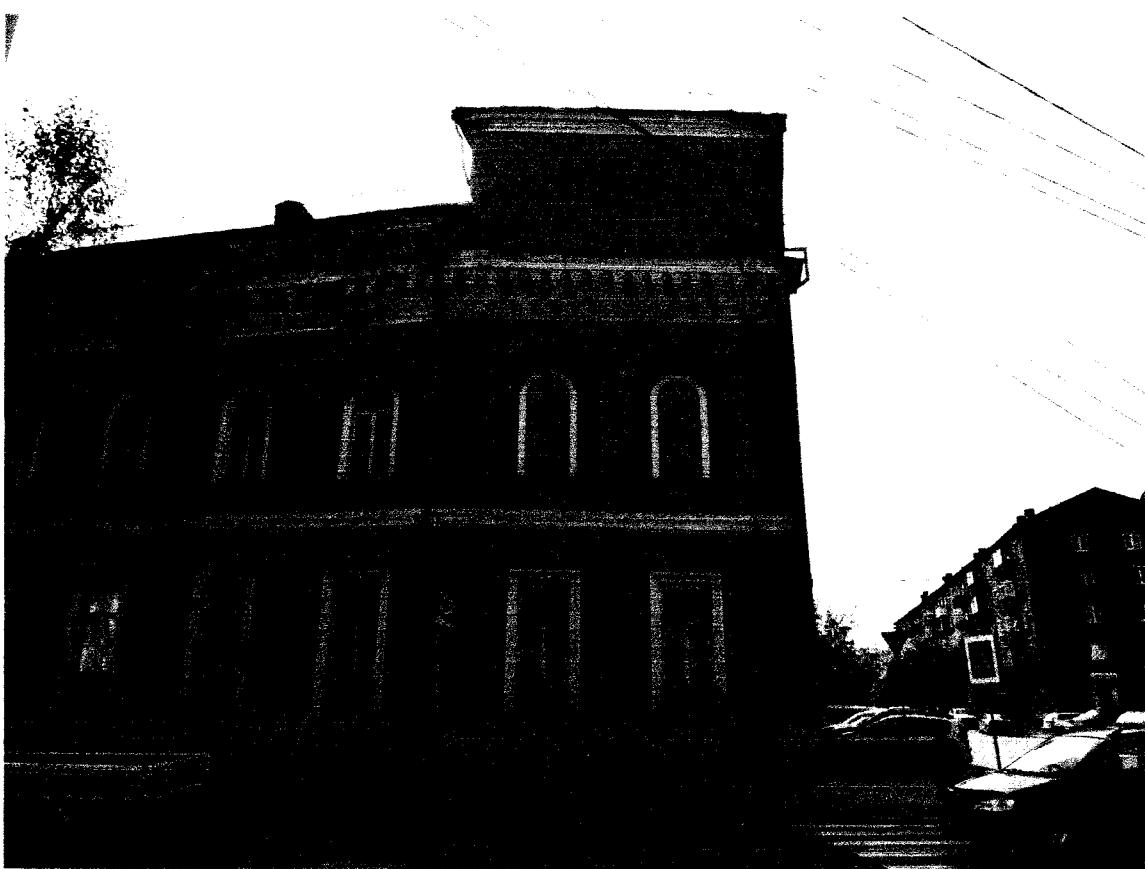
Местоположение	Предмет охраны	Состояние	Примечание, схемы, № фото
	раскреповкой и призматическим квадром; широкий бордюр из выступающих квадров («под шубу»), который имитирует оконную арку, переходящую в боковые стойки;		
Лицевой северо-восточный фасад вдоль ул.Декабрьских Событий	<ul style="list-style-type: none"> - Симметричная композиция с левым и правым двухоконными ризалитами и трехоконным пряслом между ними, развитыми горизонтальными и вертикальными членениями старой части фасада; - Поздняя (1940-50 гг) вставка: четырехоконное прясло, разделенное рустованной пиллястрой на две несимметричных двухоконных половины, между старой частью здания и реконструированным (в те же годы) двухоконным ризалитом на углу ул. Декабрьских Событий и пер. Ударника; - Членение фасада по горизонтали широкими рустованными лопатками на прясла - Форма и расположение оконных проемов; - Высокий в два уступа цоколь, раскрепованный по углам ризалитов и подчеркнутый гуртом; - Междуэтажный неширокий пояс с незначительно выступающим профилированным карнизом; - Значительно вынесенный венчающий профилированный карниз; - Фриз, выделенный в основании гуртом; - Модульоны в основании карниза (часто расположены); лицевая грань модульонов акцентирована впальми филенками; - По фризу под модульонами фигурные кронштейны, декорированные по лицевому фасаду желобками, в основании – виноградным листом и по боковым фасадам верхнего завитка – розетками; в простенках между кронштейнами ширинки, а в завершении фриза зубчики; - Горизонтальный (французский) руст стен, переходящий над окнами второго этажа в имитацию клинчатой перемычки с замком; - Оформление лопаток рустом с лицевой гранью «под шубу»; - Парapетные столбики в уровне кровли над боковым ризалитом; - В уровне цоколя прямоугольные окна полуподвала с плоскими полуналичниками; - Прямоугольные окна первого этажа с платиками с трех сторон и подоконной стенкой; замковый камень богато декорированный розеткой и листовым орнаментом с фестоном; - Полуциркульные окна второго этажа с платиками и подоконной стенкой с 	Удовлетворительное Удовлетворительное Удовлетворительное Удовлетворительное Удовлетворительное Удовлетворительное Удовлетворительное Удовлетворительное Удовлетворительное Удовлетворительное Удовлетворительное Окна заложены Удовлетворительное Удовлетворительное	Фото 17 Фото 18 Фото 19 Фото 20

Фото 17 - Общий вид фасада по ул. Декабрьских Событий

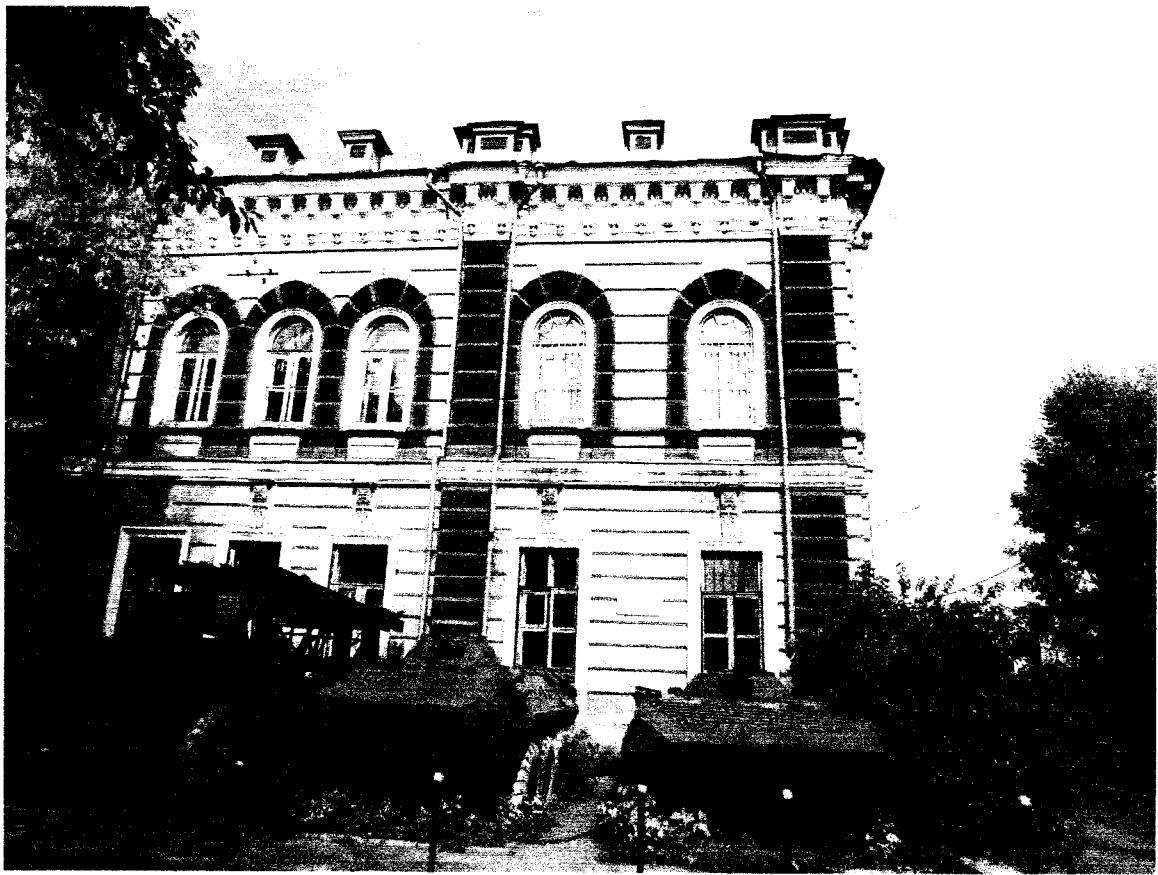
Фото 20 - Окна второго этажа

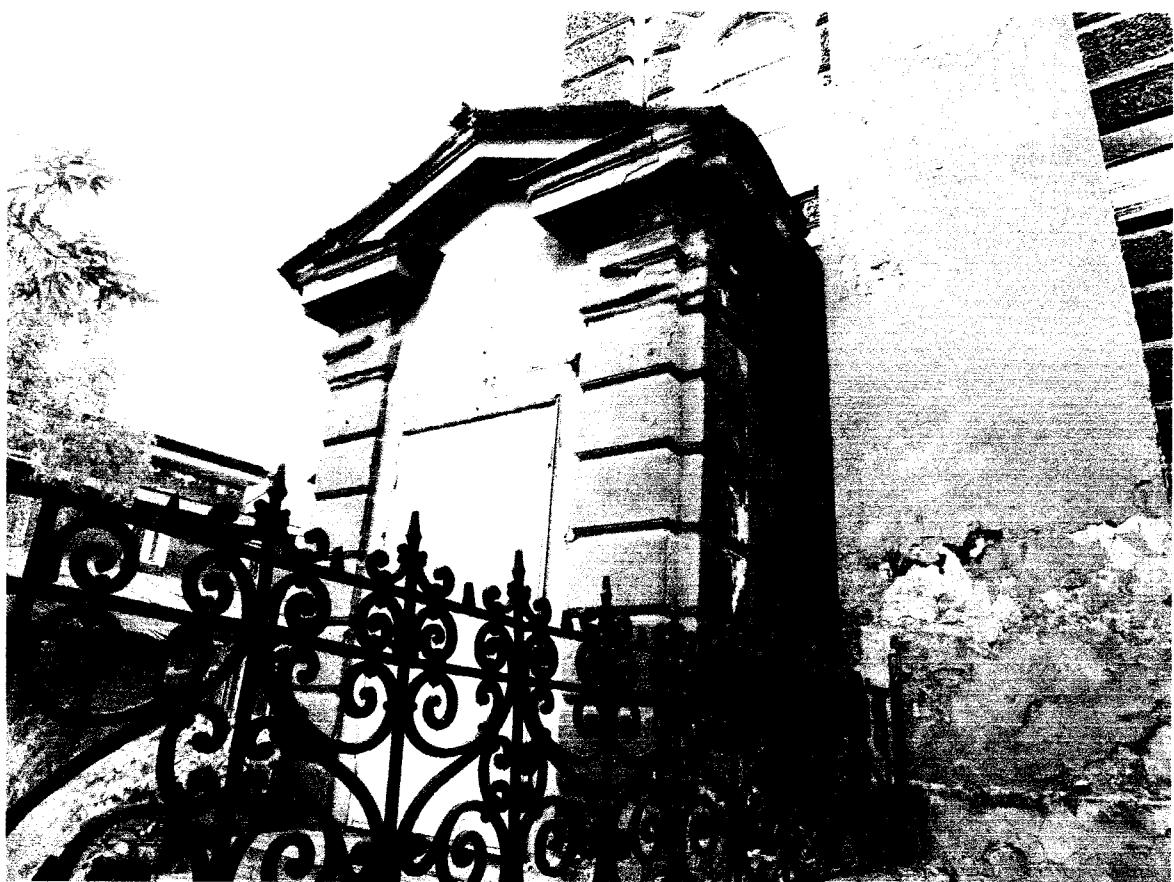
Местоположение	Предмет охраны	Состояние	Примечание, схемы, № фото
	раскреповкой и призматическим квадром; широкий бордюр из выступающих квадров («под шубу»), который имитирует оконную арку, переходящую в боковые стойки;		
Боковой юго-западный фасад	<ul style="list-style-type: none"> - Несимметричная композиция с левым однооконным и правым двухоконным ризалитом и трехоконным пряслом между ними, горизонтальными и вертикальными членениями; - Форма и расположение оконных проемов; - Высокий в два уступа цоколь, раскрепованный по углам ризалита и подчеркнутый гуртом; - Междуэтажный неширокий пояс с незначительно выступающим профилированным карнизом; - Значительно вынесенный венчающий профилированный карниз; - Фриз, выделенный в основании гуртом; - Модульоны в основании карниза (часто расположены); лицевая грань модульонов акцентирована впальми филенками; - По фризу под модульонами фигурные кронштейны, декорированные по лицевому фасаду желобками, в основании – виноградным листом и по боковым фасадам верхнего завитка – розетками; в простенках между кронштейнами ширинки, а в завершении фриза зубчики; - Горизонтальный (французский) руст стен, переходящий над окнами второго этажа в имитацию клинчатой перемычки с замком; - Оформление лопаток рустом с лицевой гранью «под шубу»; - Парapетные столбики в уровне кровли; - Прямоугольные окна первого этажа с патиками с трех сторон и подоконной стенкой; замковый камень богато декорированный розеткой и листовым орнаментом с фестоном; - Полуциркульные окна второго этажа с патиками и подоконной стенкой с раскреповкой и призматическим квадром; широкий бордюр из выступающих квадров («под шубу»), который имитирует оконную арку, переходящую в боковые стойки; - Полуфронтон выступающего одноэтажного тамбура входа; 	Удовлетворительное Удовлетворительное Закрыт ж/б плитой для выставки военной техники Удовлетворительное Удовлетворительное Удовлетворительное Удовлетворительное Удовлетворительное Удовлетворительное Удовлетворительное Удовлетворительное Удовлетворительное Удовлетворительное Удовлетворительное Удовлетворительное Удовлетворительное Удовлетворительное Удовлетворительное	Фото 21

Фото 21 - Боковой юго-западный фасад (фрагмент)

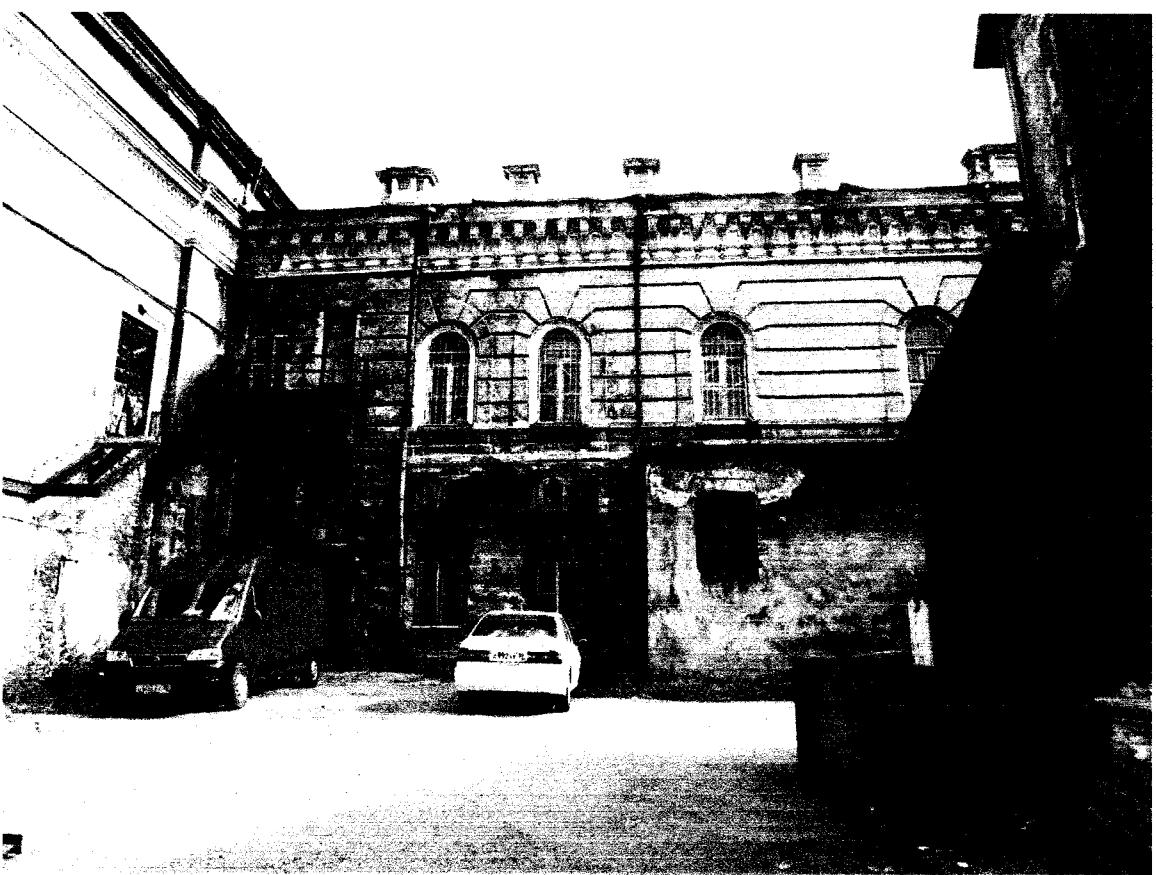
Боковой северо-западный фасад вдоль ул.Ударника	<ul style="list-style-type: none"> - Широкие рустованные лопатки в уровне первого этажа; - Арка коробового очертания в стене высокой каменной ограды, примыкающей к фасаду. <p>Оформление арки рустом;</p>	Удовлетворительное Удовлетворительное Удовлетворительное	Фото 22
			Фото 23

Фото 23 - Фасад по пер. Ударника

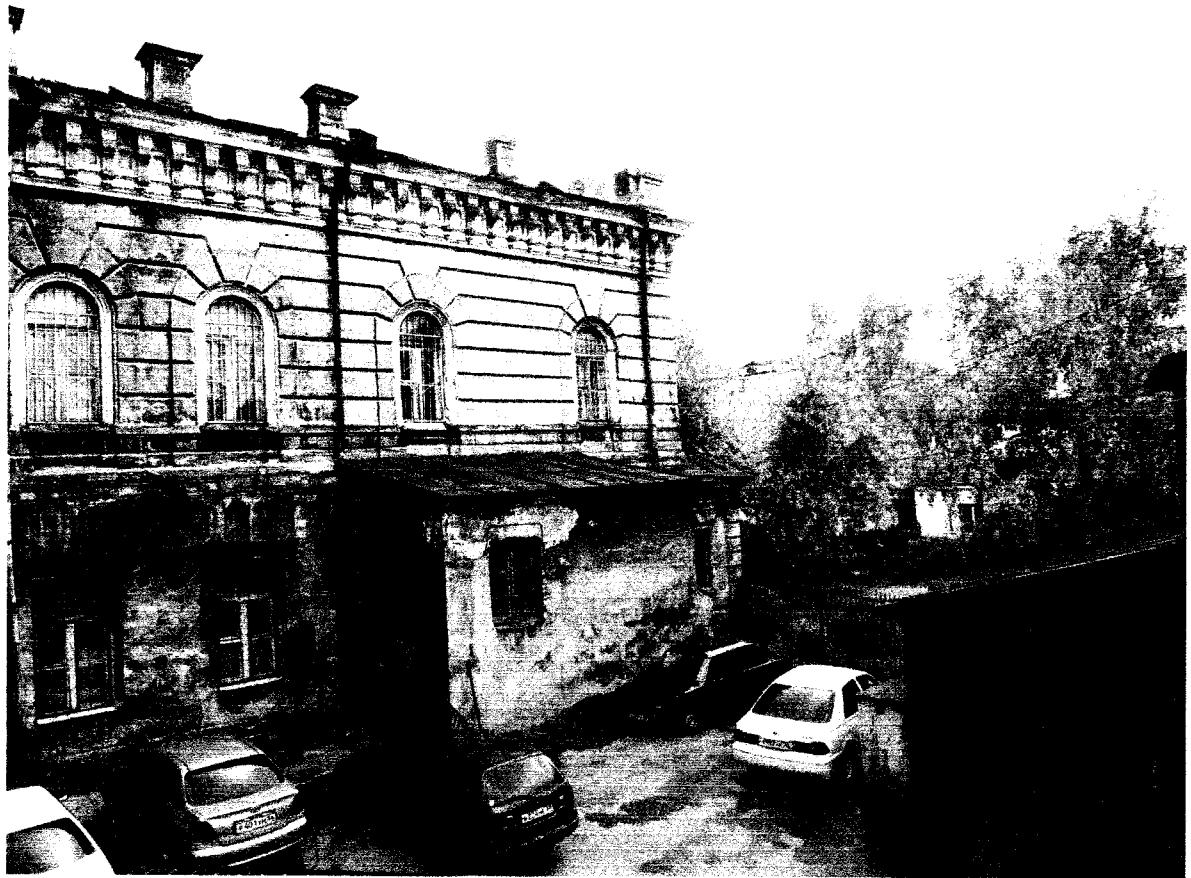
Местоположение	Предмет охраны	Состояние	Примечание, схемы, № фото
Дворовой северо-западный фасад	<ul style="list-style-type: none"> - Композиция фасадов; - Форма и расположение оконных проемов; - Вход в подвал с лучковым карнизом небольшого выноса; - Широкие рустованные лопатки на углах; - Междуэтажный неширокий пояс; - Значительно вынесенный венчающий профилированный карниз; - Фриз, выделенный в основании гуртом; - Модульоны в основании карниза (часто расположенные); лицевая грань модульонов акцентирована впальми филенками; - По фризу под модульонами фигурные кронштейны, декорированные по лицевому фасаду желобками, в основании – виноградным листом и по боковым фасадам верхнего завитка – розетками; в простенках между кронштейнами ширинки, а в завершении фриза зубчики; - Горизонтальный (французский) руст стен, переходящий над окнами второго этажа в имитацию клинчатой перемычки с замком; - Парapетные столбики в уровне кровли; - Прямоугольные окна первого этажа с пластиками с трех сторон; - Полуциркульные окна второго этажа с пластиками и подоконной стенкой с раскреповкой; широкий бордюр из выступающих квадров, который имитирует оконную арку, переходящую в боковые стойки; 	Удовлетворительное Удовлетворительное Неудовлетворительное Удовлетворительное Удовлетворительное Удовлетворительное Удовлетворительное Удовлетворительное Удовлетворительное Удовлетворительное Удовлетворительное Удовлетворительное Удовлетворительное Удовлетворительное Удовлетворительное Удовлетворительное Удовлетворительное Удовлетворительное Удовлетворительное Удовлетворительное Удовлетворительное Частично заложены	Фото 24, 25

Фото 24 - Дворовый северо-западный фасад (фрагмент)

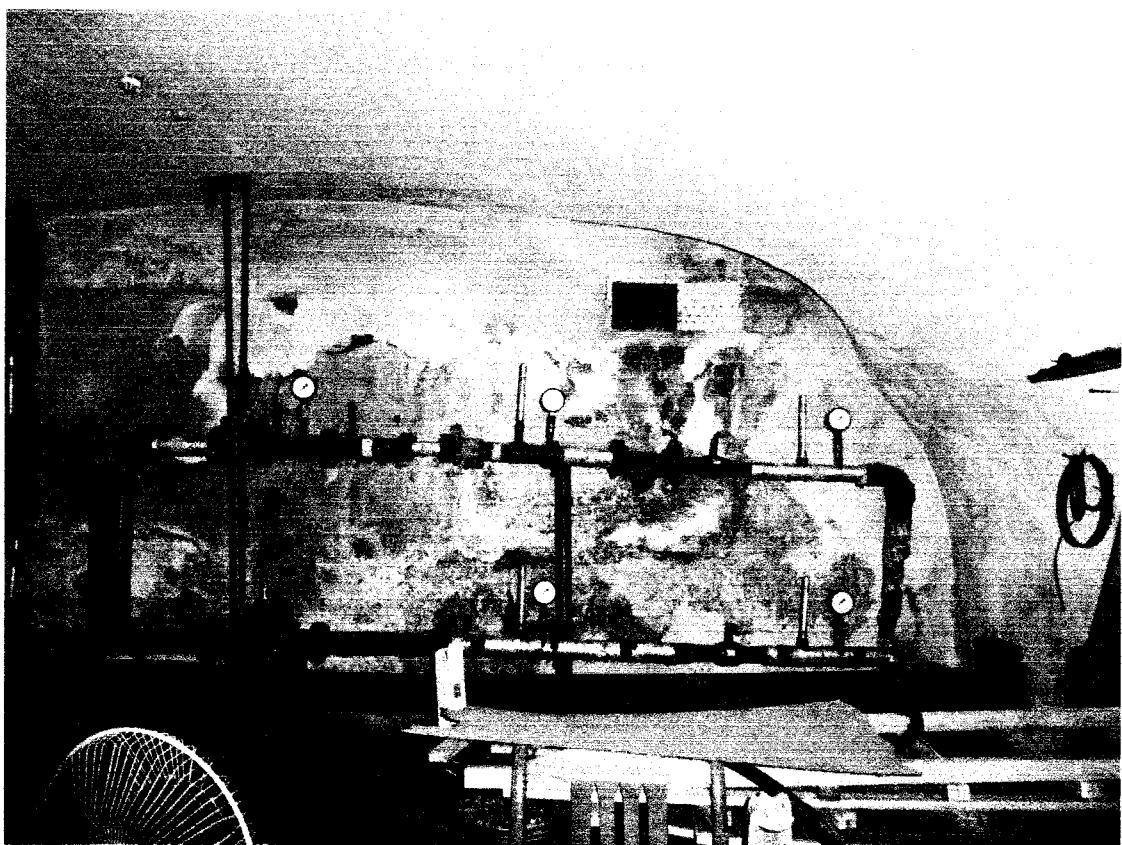
Фото 25 - Дворовый северо-западный фасад (фрагмент)

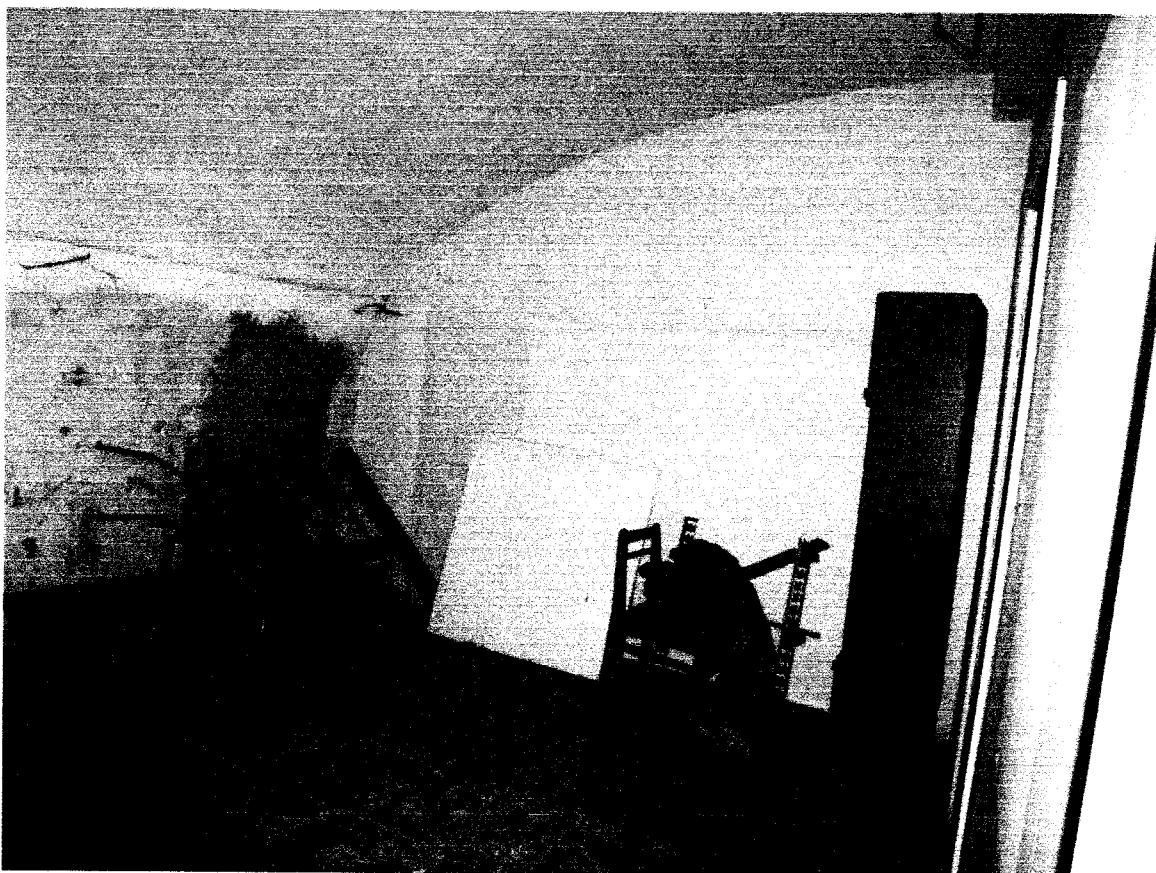
Дворовой юго - западный фасад	Предметов охраны не имеет		
Интерьер – Подвал	<u>Помещение 26:</u> <u>Помещения 1, 2:</u> <ul style="list-style-type: none"> - коробовый свод; - два щековых прямоугольных окна без распалубки, загибающиеся вместе со стеной, которая переходит в коробовый свод; - два прямоугольных окна с распалубкой, которая переходит в коробовый свод; - лучковые дверные проемы с пологой распалубкой; <u>Помещения 3, 4, 5, 6</u>	Все помещения зашито ДСП Ранее единое помещение перегорожено на две части. Без изменений Окна заложены Частично заложены Ранее единое помещение	Фото 26 Фото 27

Фото 26 - Подвал. Коробовый свод (пом. 1, 2)

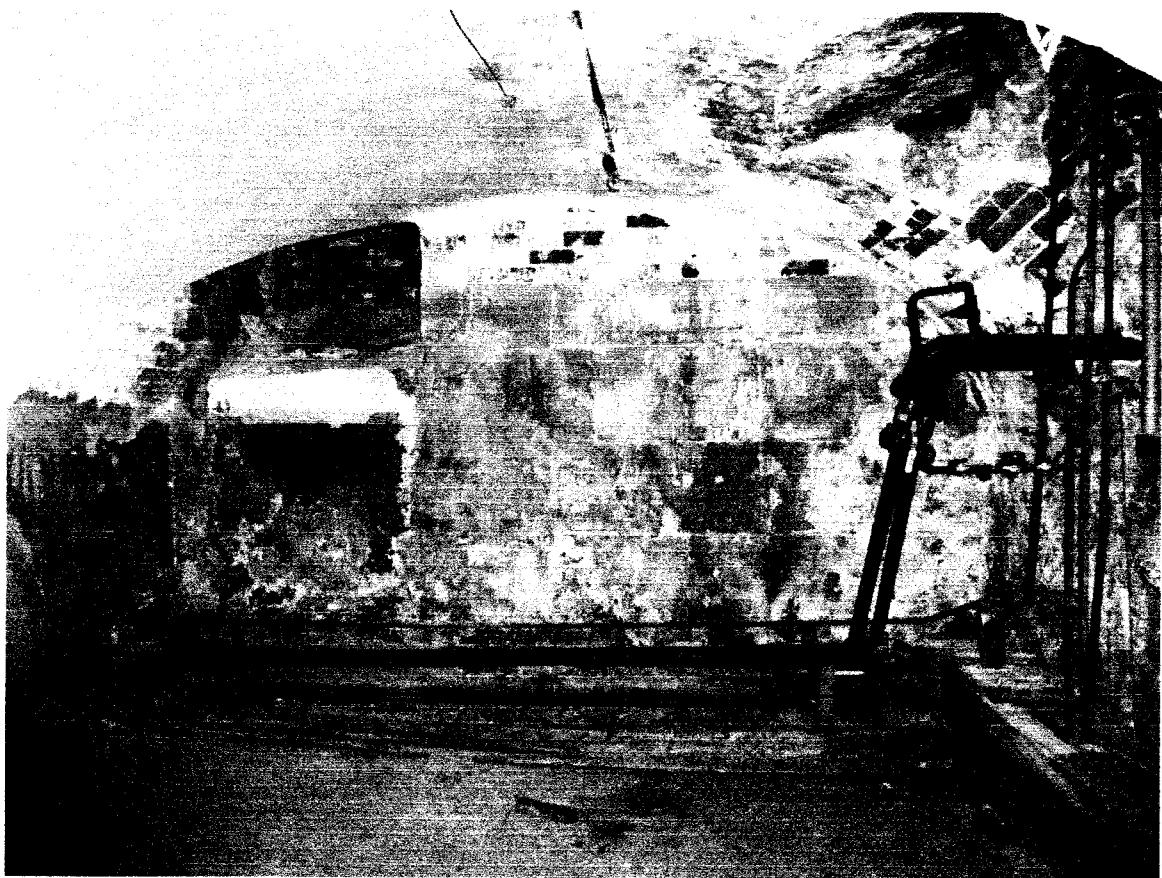
Фото 27 - Подвал. Коробовый свод (пом. 3, 4, 5, 6)

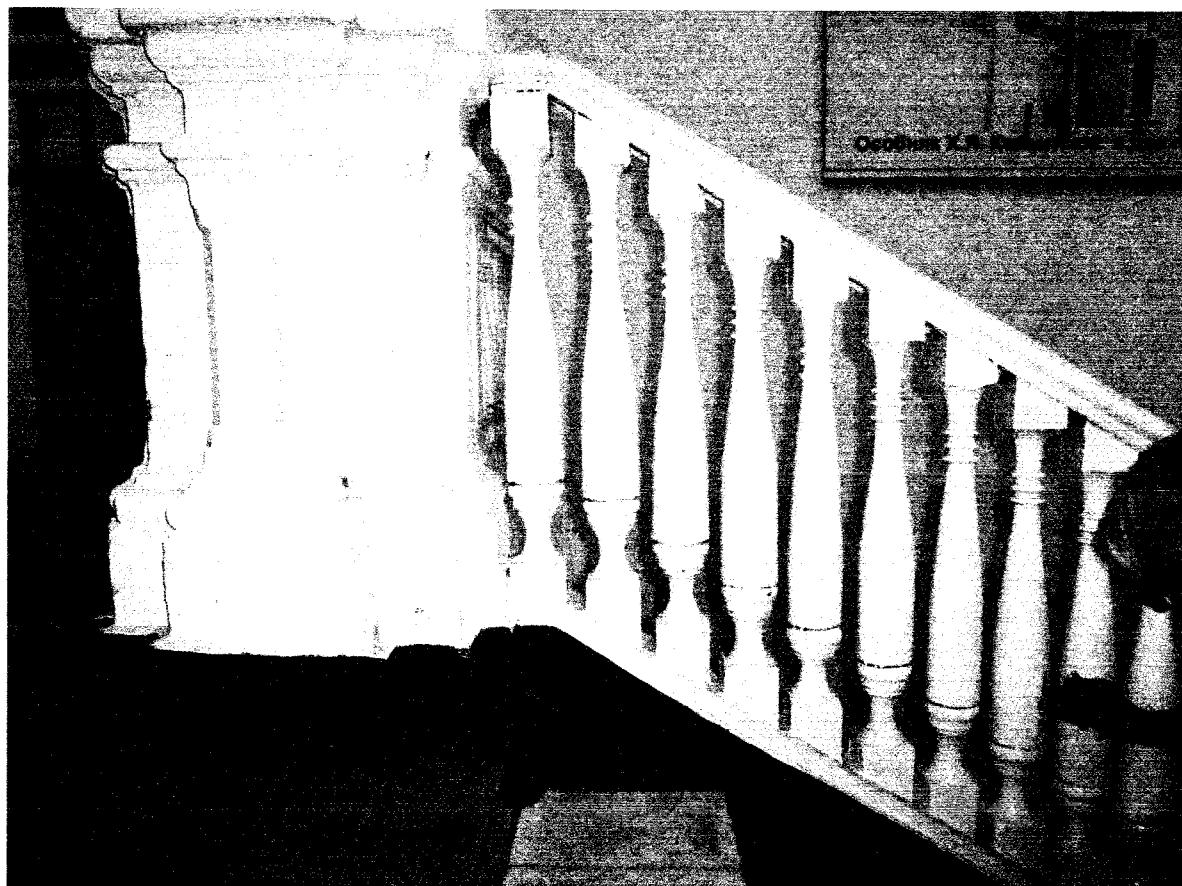
Интерьер – Первый этаж	<p><u>Помещение 1:</u></p> <ul style="list-style-type: none"> - трехмаршевая лестница с двумя раскрепованными пьедесталами; - плафон потолка с филенкой со входящими прямыми углами, заполненными кнопками (из колец); в середине филенка квадратная с включением концентрических кругов розетки; - окантовка окон профилированными плинтусами; 	<p>Пьедесталы и скульптура переставлены на другое место. Удовлетворительное</p> <p>Удовлетворительное</p> <p>Удовлетворительное</p> <p>Удовлетворительное</p>	<p>Фото 43 - 47</p>

Фото 43 - Первый этаж. Помещение 1. Трехмаршевая лестница

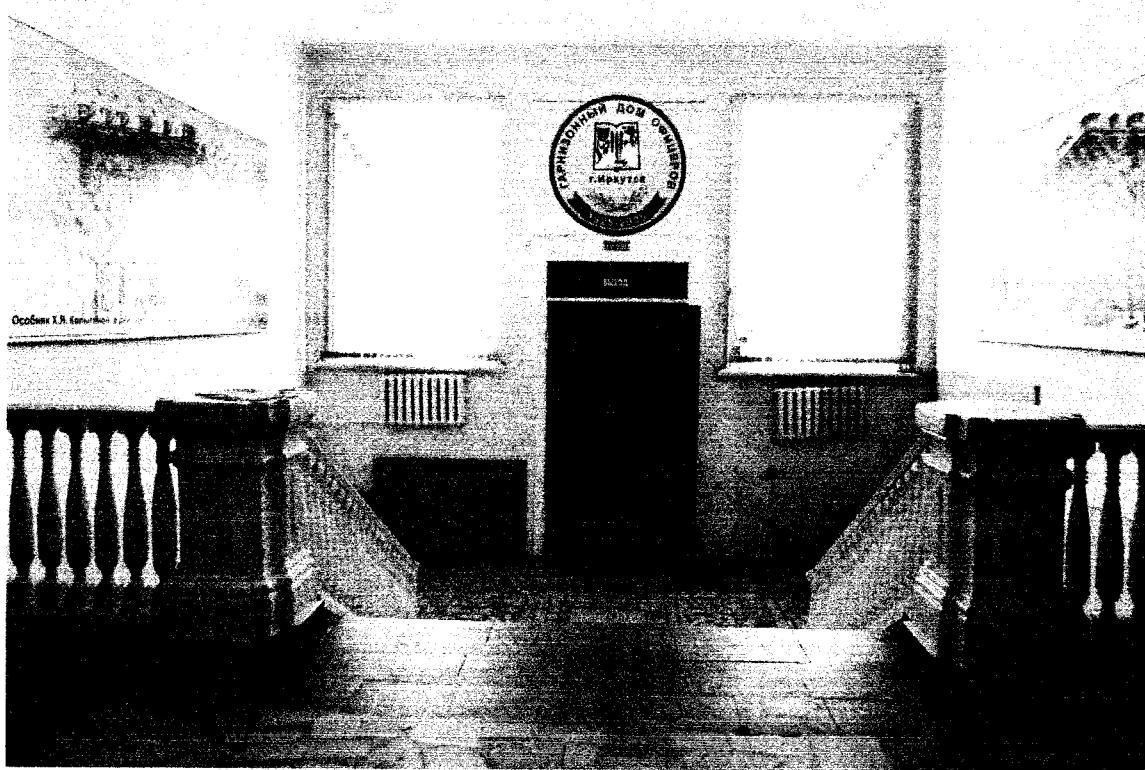
Фото 44 - Первый этаж. Помещение 1. Ограждение лестницы

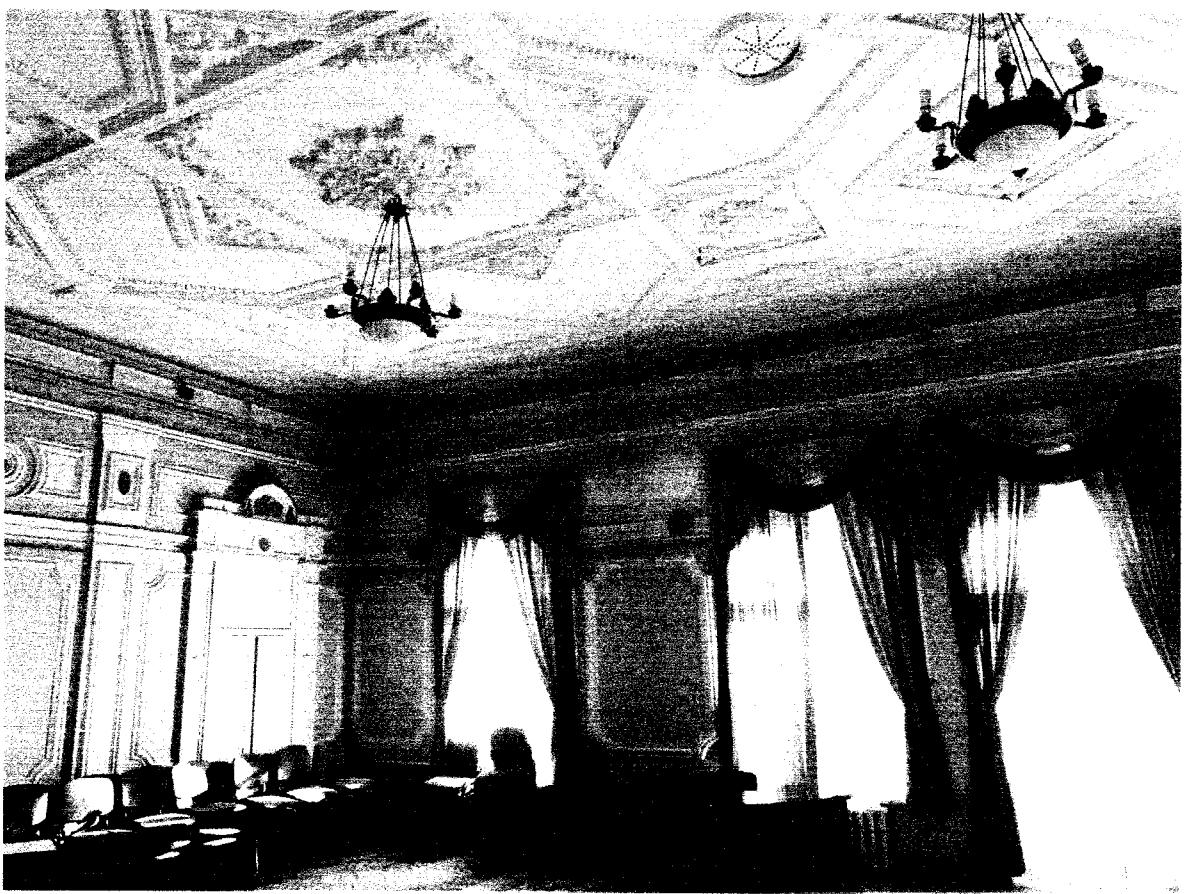
- Оформление торцевой стены как сценической – более высокое и широкое среднее прядло, фланкированное выступающими узкими филенчатыми лопатками и раскрепованым неполным антаблементом;	Удовлетворительное

Фото 62 - Второй этаж. Помещение 1. Оформление торцевой стены как сценической

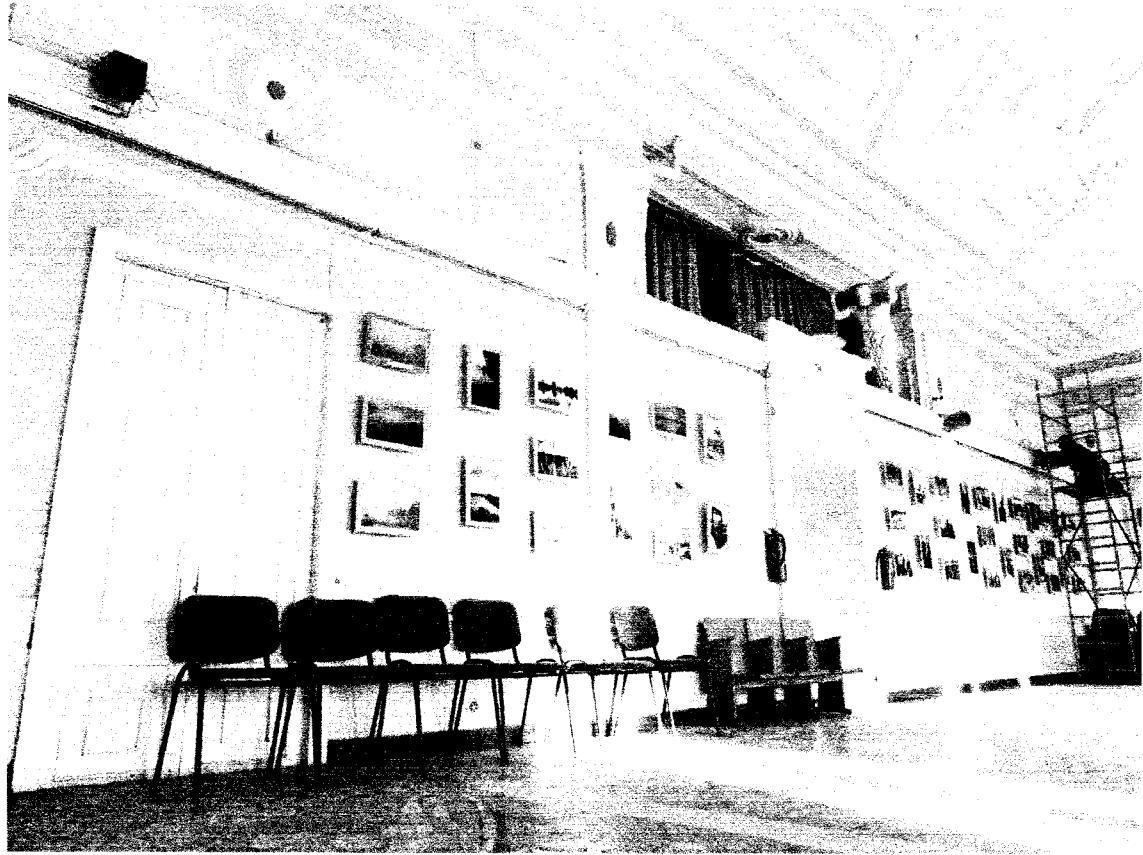
- В торцевой стене наличник двери с полукруглым очельем, декорированным изящной накладной резьбой растительного орнамента (виноградная лоза, розетки, акант, завитки и др.)	Удовлетворительное

Фото 64 - Второй этаж. Помещение 1. Стена с дверным проемом, декорированным наличником с полукруглым очельем

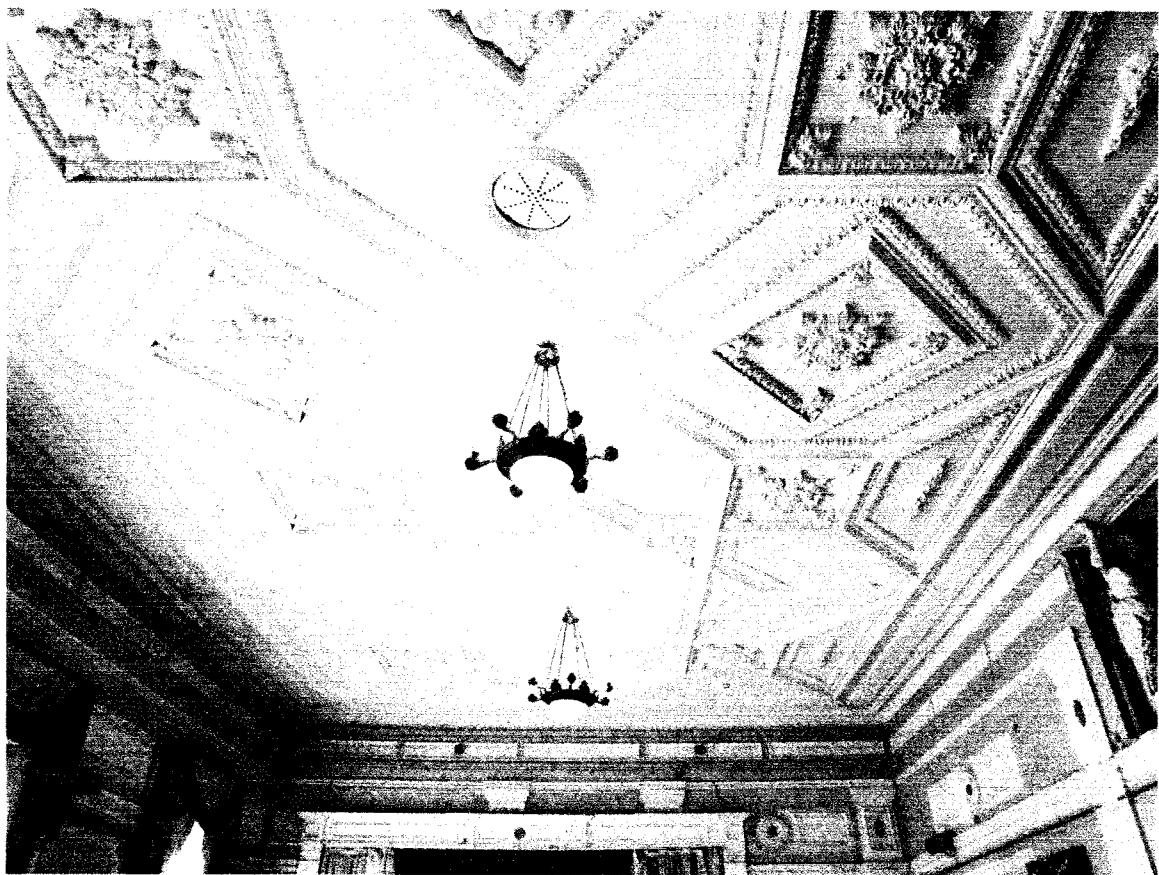
- Ложа на продольной стене над дверным проемом; полуеламоты по торцевым стенам ложи (нижняя часть тулова в виде кронштейна с растительным орнаментом); потолочная филенка с львиной маской в середине;	Удовлетворительное	Фото 67, 68

Фото 65 - Второй этаж. Помещение 1. Стена с ложей над дверным проемом

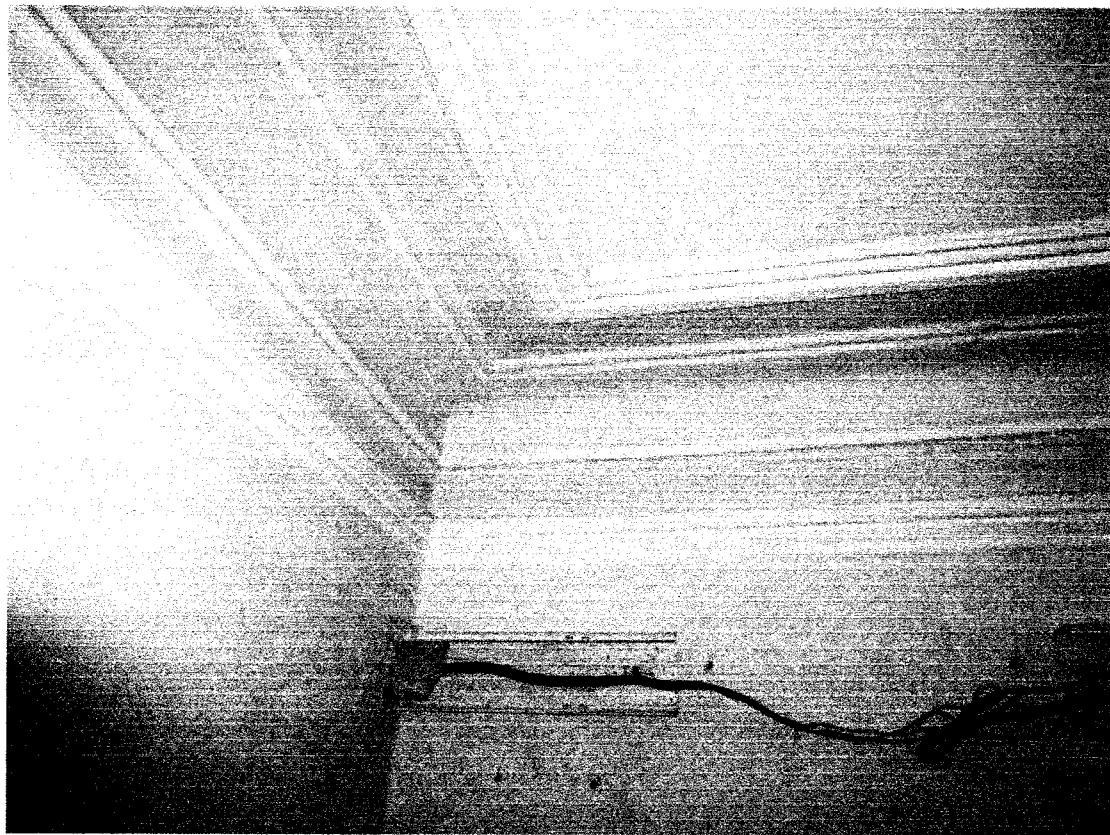
Фото 98 - Антресольный этаж. Помещение 2. Галтель потолка

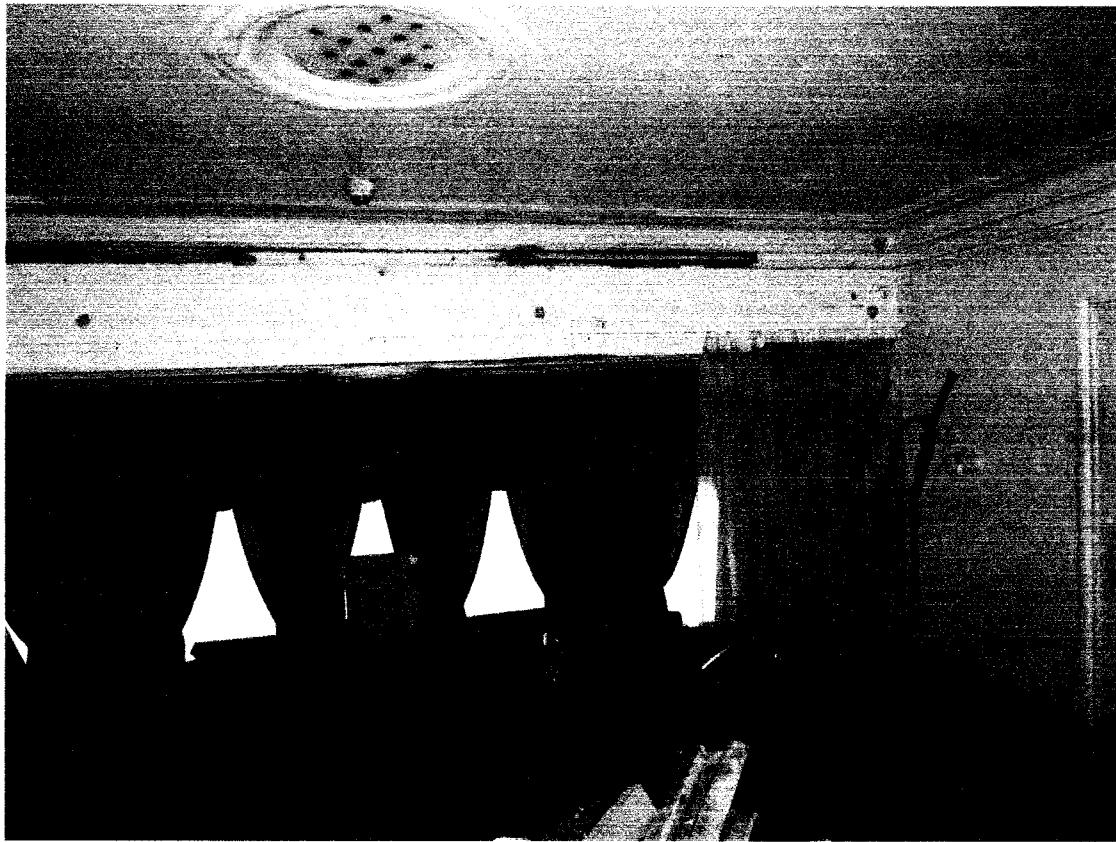
Фото 99 - Антресольный этаж. Помещение 3. Галтель потолка и розетка потолка
