Об утверждении предмета охраны
объекта культурного наследия

Предмет охраны объекта культурного наследия регионального значения

Наименование объекта: «Дом офицеров (бывш. дом купца Кольгина)».

Адрес объекта: г. Иркутск, ул. Карла Маркса, 47.

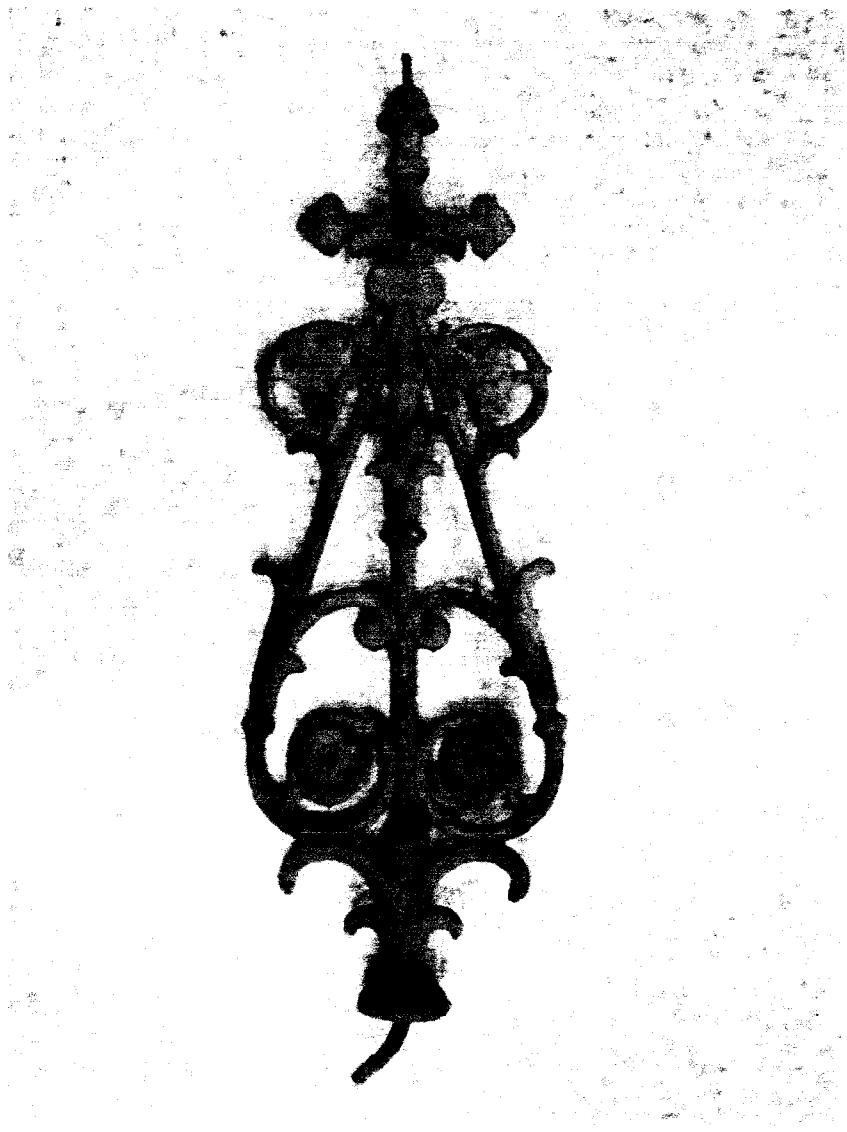
Местоположение	Предмет охраны	Состояние	Примечание, схемы, № фото
	<u>Помещение 2:</u> - Галтель потолка; <u>Помещение 3:</u> - Галтель потолка и круглая потолочная розетка;	Удовлетворительное Удовлетворительное	Фото 98 Фото 99
Интерьер – Общее для всех этажей	- Первоначальные двухстворчатые двери с филенчатыми полотнами; - Латунные ручки с замками на дверях (всего 27 ручек)	Удовлетворительное Удовлетворительное	Фото 100 Фото 101
Фасады – Общее для всего здания	- Парапетные столбики, аттиковые стенки; - Ограждение кровли из чугунных литых балюсин	Удовлетворительное Демонтировано, некоторые балюсины лежат на чердаке	Фото 15, 16 Фото 102

Фото 102 - Чугунная балюсина ограждения кровли
