Об утверждении предмета охраны
объекта культурного наследия

Предмет охраны выявленного объекта культурного наследия

Наименование объекта: «Дом жилой с лавкой».

Адрес объекта: Иркутская область, г. Иркутск, ул. Декабристов, 15, лит. А, А1/уг. Ремесленной ул.

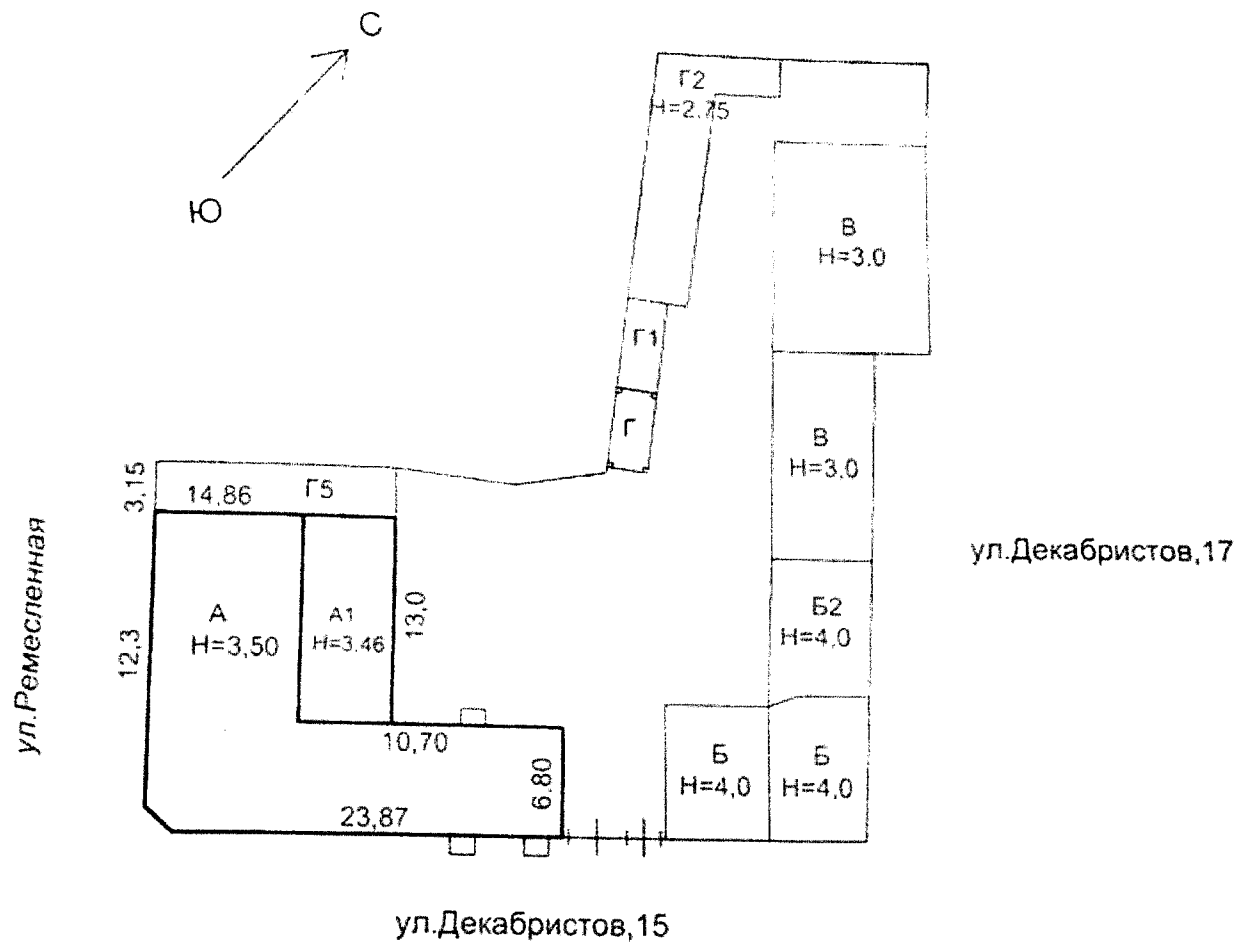
Рис 2 - Схема земельного участка. Материалы БТИ

Местоположение	Предмет охраны	Состояние	Примечание, схемы, № фото
Градостроительная охрана			
г. Иркутск, квартал №132 ул. Декабристов, 15, лит. А (по материалам БТИ)	Здание расположено в 132 квартале Куйбышевского района, ограниченном улицами Декабристов, ул. Ремесленная, ул. Напольная и ул. Фучика. Здание занимает угловое положение, фиксирует перекресток улиц Декабристов и Ремесленная.	Без изменений.	Приложение №1 Рис. 1. Фрагмент проекта зон охраны объектов культурного наследия г. Иркутска.
Архитектурная (объектная) охрана			
Общий объем дома лит. А	Крупное одноэтажное здание, под вальмовой крышей, в плане представляющее собой два протяженных прямоугольных крыла, со срезанным углом, фиксирующим перекресток улиц Ремесленная и Декабристов. Главный вход в здание расположен со стороны перекрестка в срезанном углу. Оконные проемы крупные, прямоугольной формы.	Без изменений.	Приложение №1 Рис. 2. Схема земельного участка. Материалы БТИ.

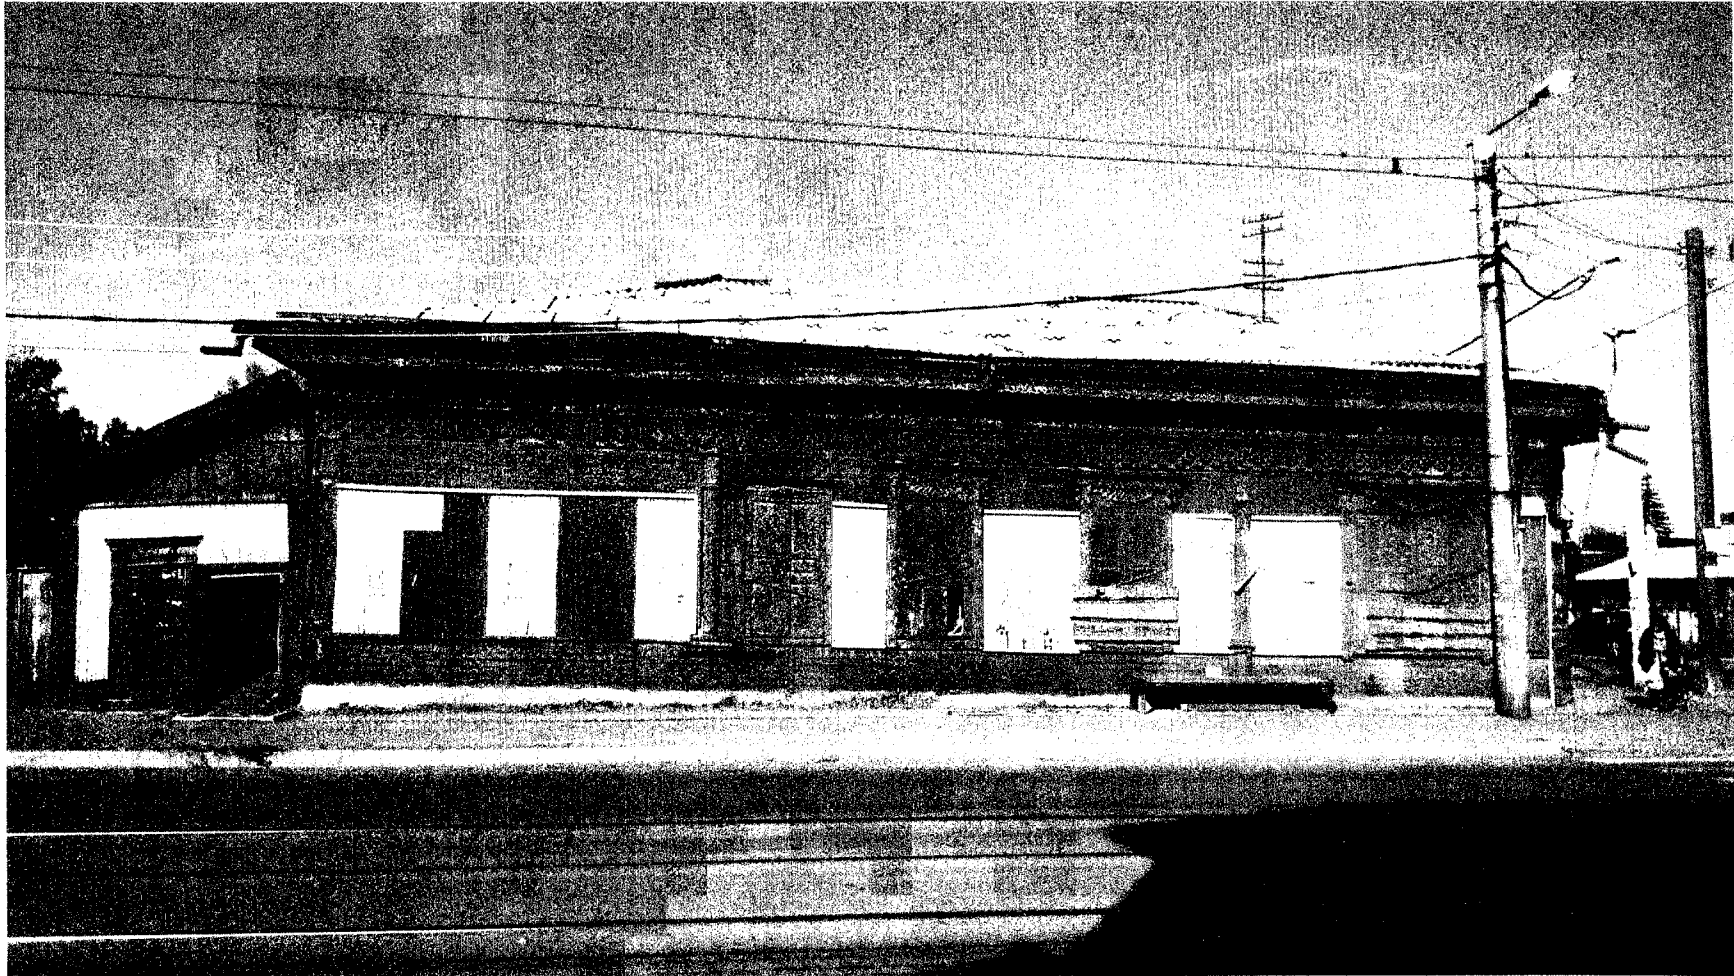
Фото 1 - Юго-западный фасад объекта культурного наследия. Вид с улицы Ремесленная

1. Крыша – форма, габариты Крыша вальмовой конструкции.	Без изменений.	Приложение №2 Фото 1 Архивные фото 1
	2. Материал исполнения Декоративные элементы оформления фасадов здания (оконные наличники, ставни, угловые лопатки, фриз, карниз) – деревянные.	Без изменений.	Приложение №2 Фото 2,3,4,5 Архивные фото 5,6

3. Оконные и дверные проемы Оконные и дверные проемы в здании крупные, прямоугольной	Без изменений.	Приложение №2 Фото 1, 2,3

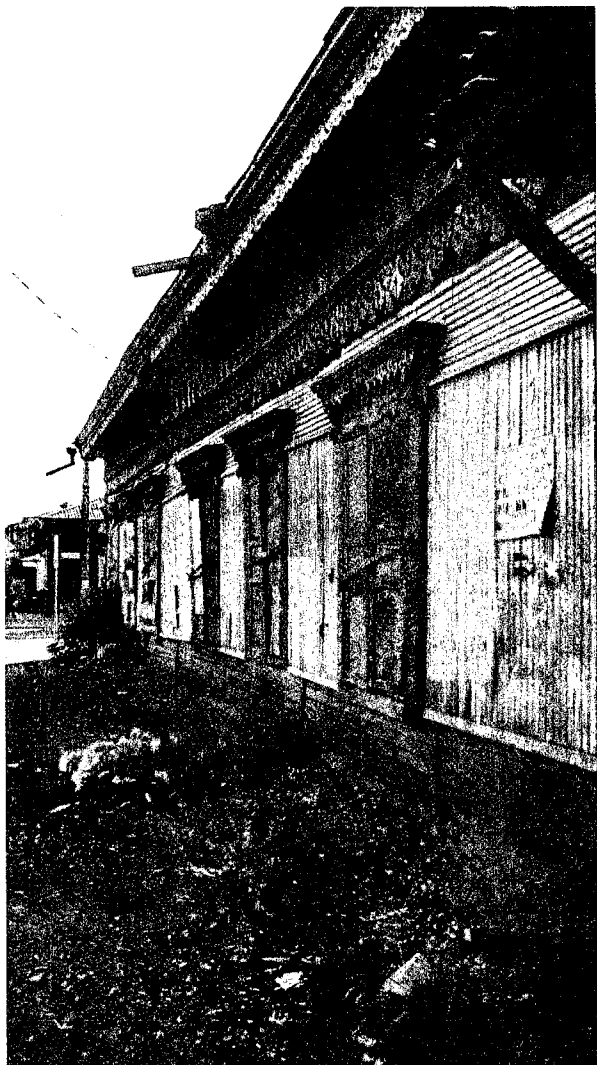
Фото 2 - Фрагмент юго-восточного фасада

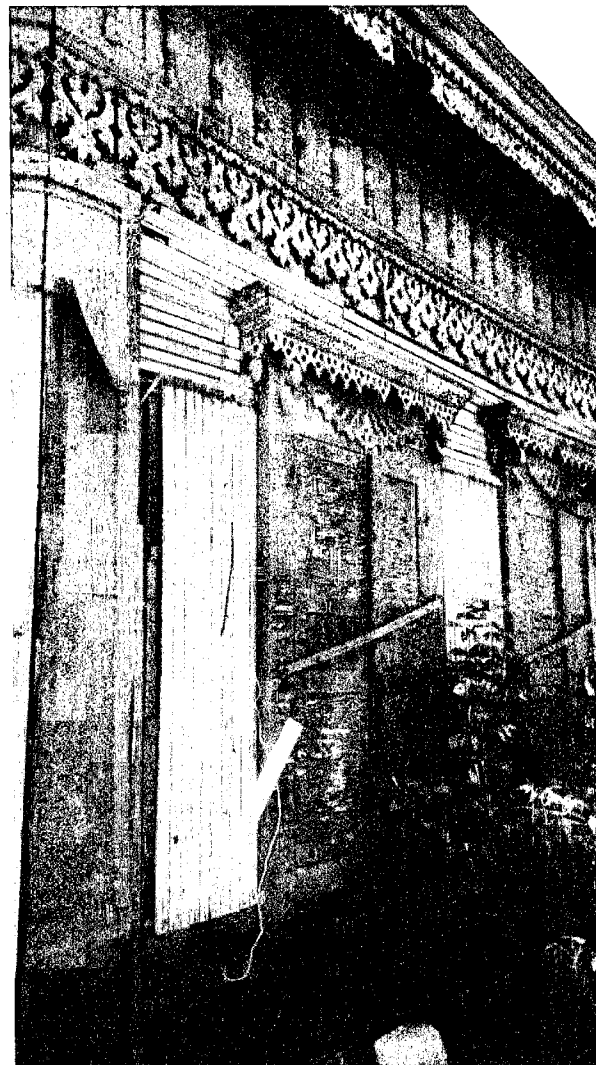
**Фото 3 - Фрагмент юго-восточного фасада объекта
объекта**

Местоположение	Предмет охраны	Состояние	Примечание, схемы, № фото
	<p>наличниками с прямоугольными свесами с каплями и двустворчатыми филенчатыми трехчастными ставнями;</p> <p>- лобани с боковыми ушками украшены накладными декоративными орнаментами двух типов – половинки солярного знака и стилизованной лежащей лиры;</p> <p>- сандрикигоризонтальные, профилированные с выносом украшены подзором с орнаментом растительного характера.</p>		<p>Фото 3</p> <p>Архивные фото 5,6</p>

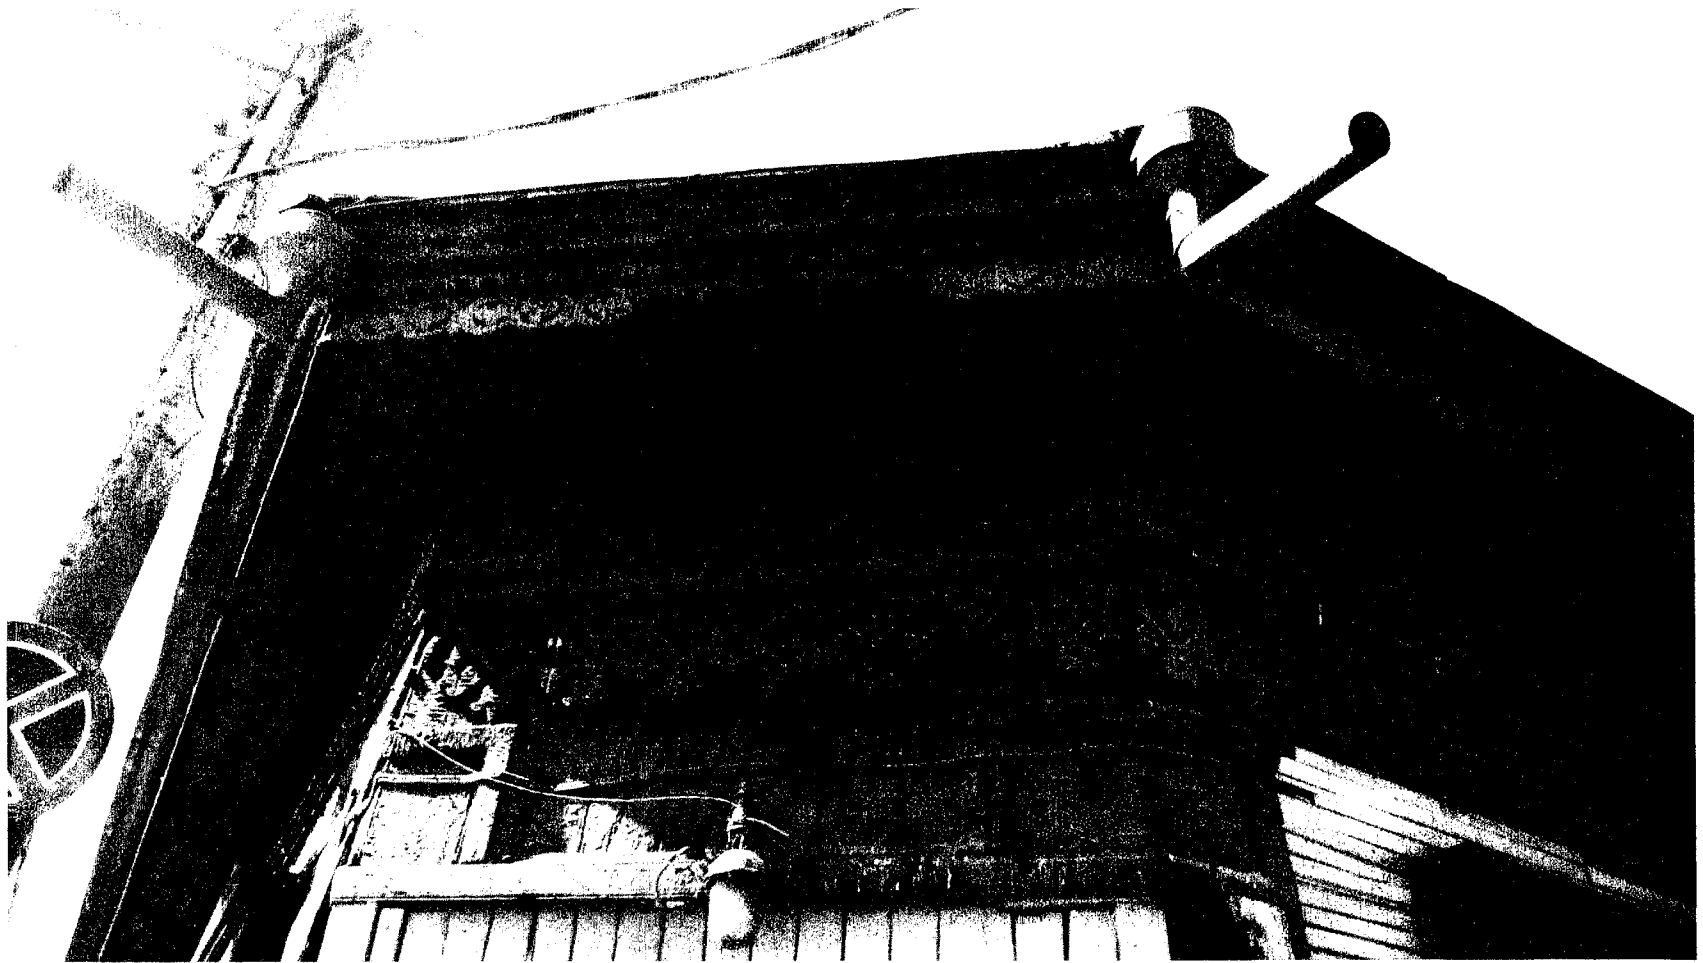
Фото 4 - Срезанный угол объекта культурного наследия. Декоративные элементы оформления – угловые лопатки, декорированный фриз и подшивной профилированный карниз

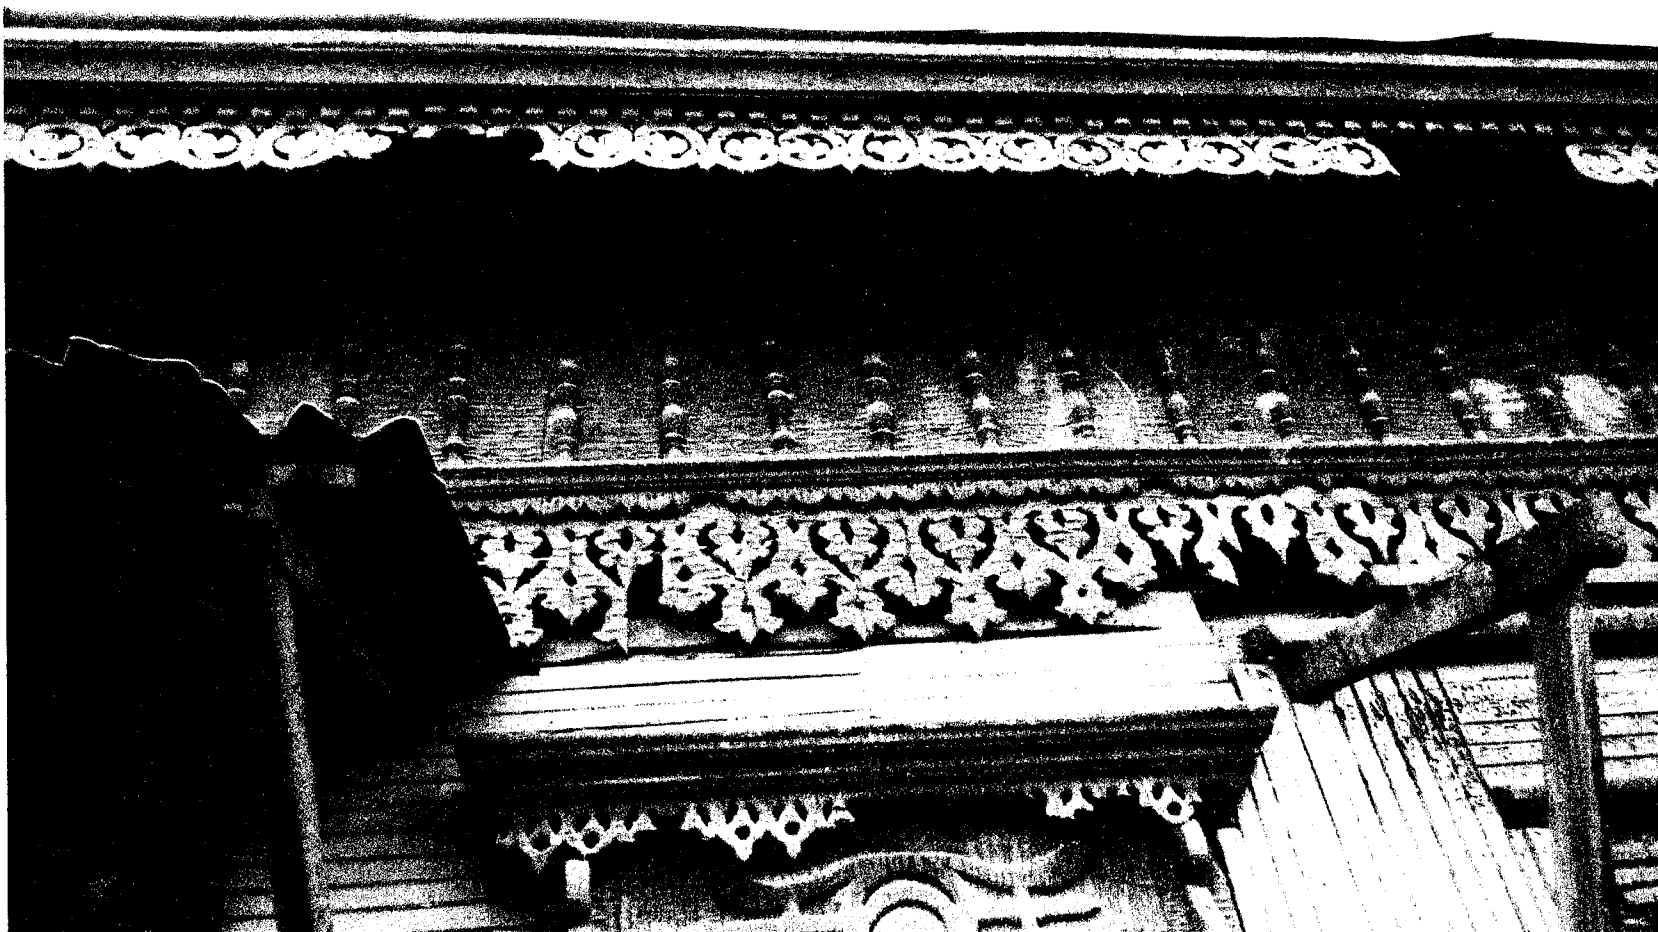
**Фото 5 - Фрагмент юго-восточного фасада объекта культурного наследия по улице Декабристов.
Декоративные элементы оформления фасада**

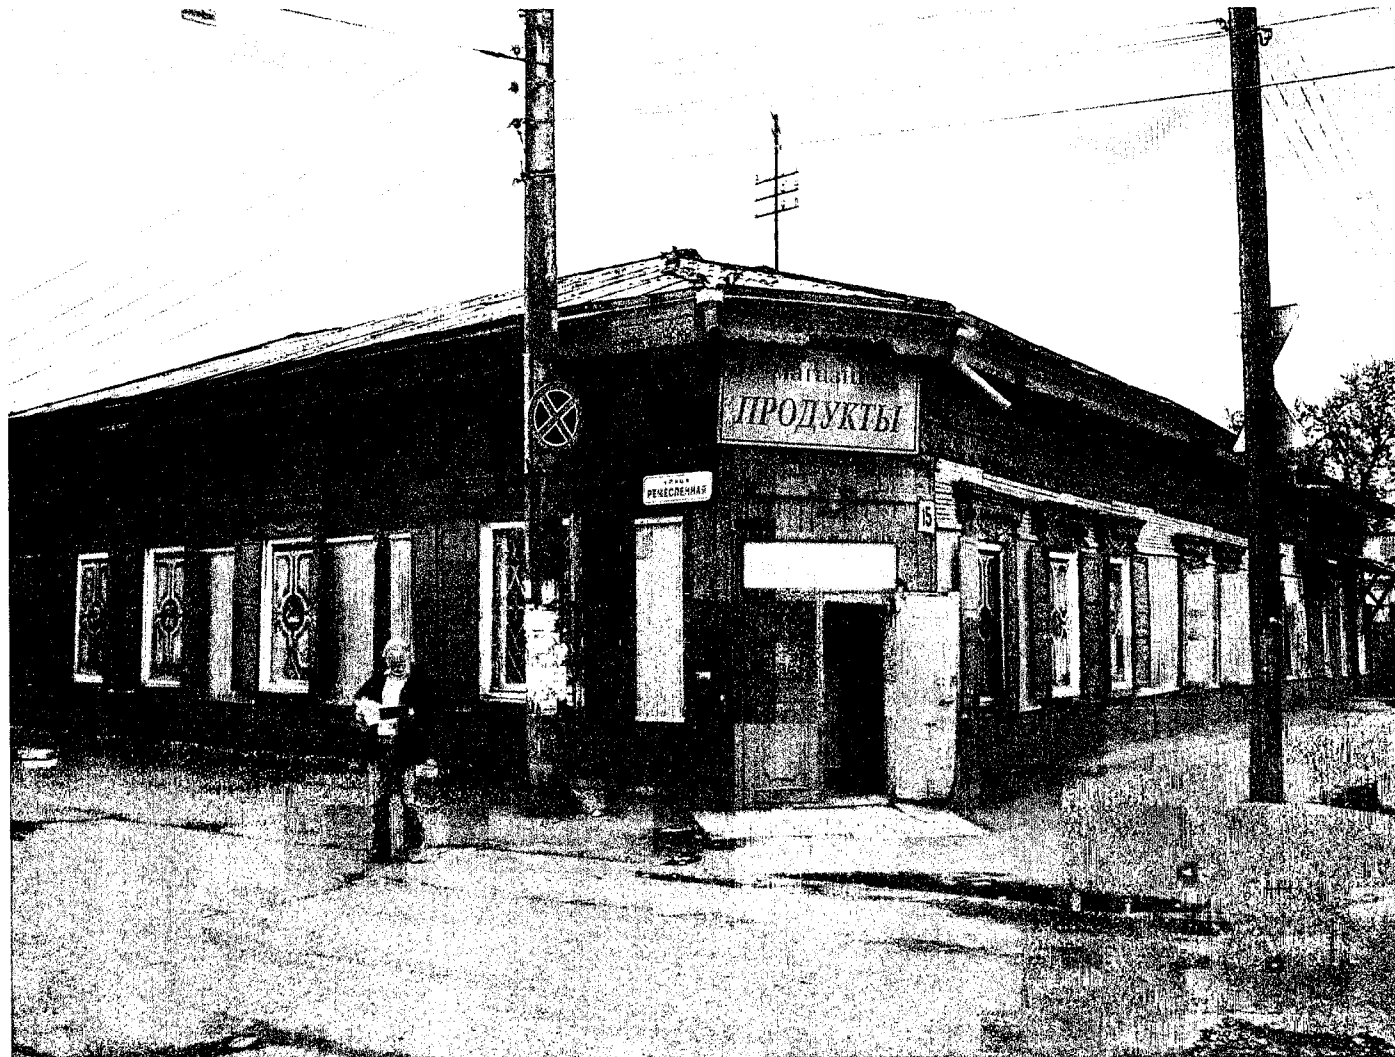
Архивное фото 1 - Общий вид на объект культурного наследия с перекрестка улиц Ремесленная и Декабристов

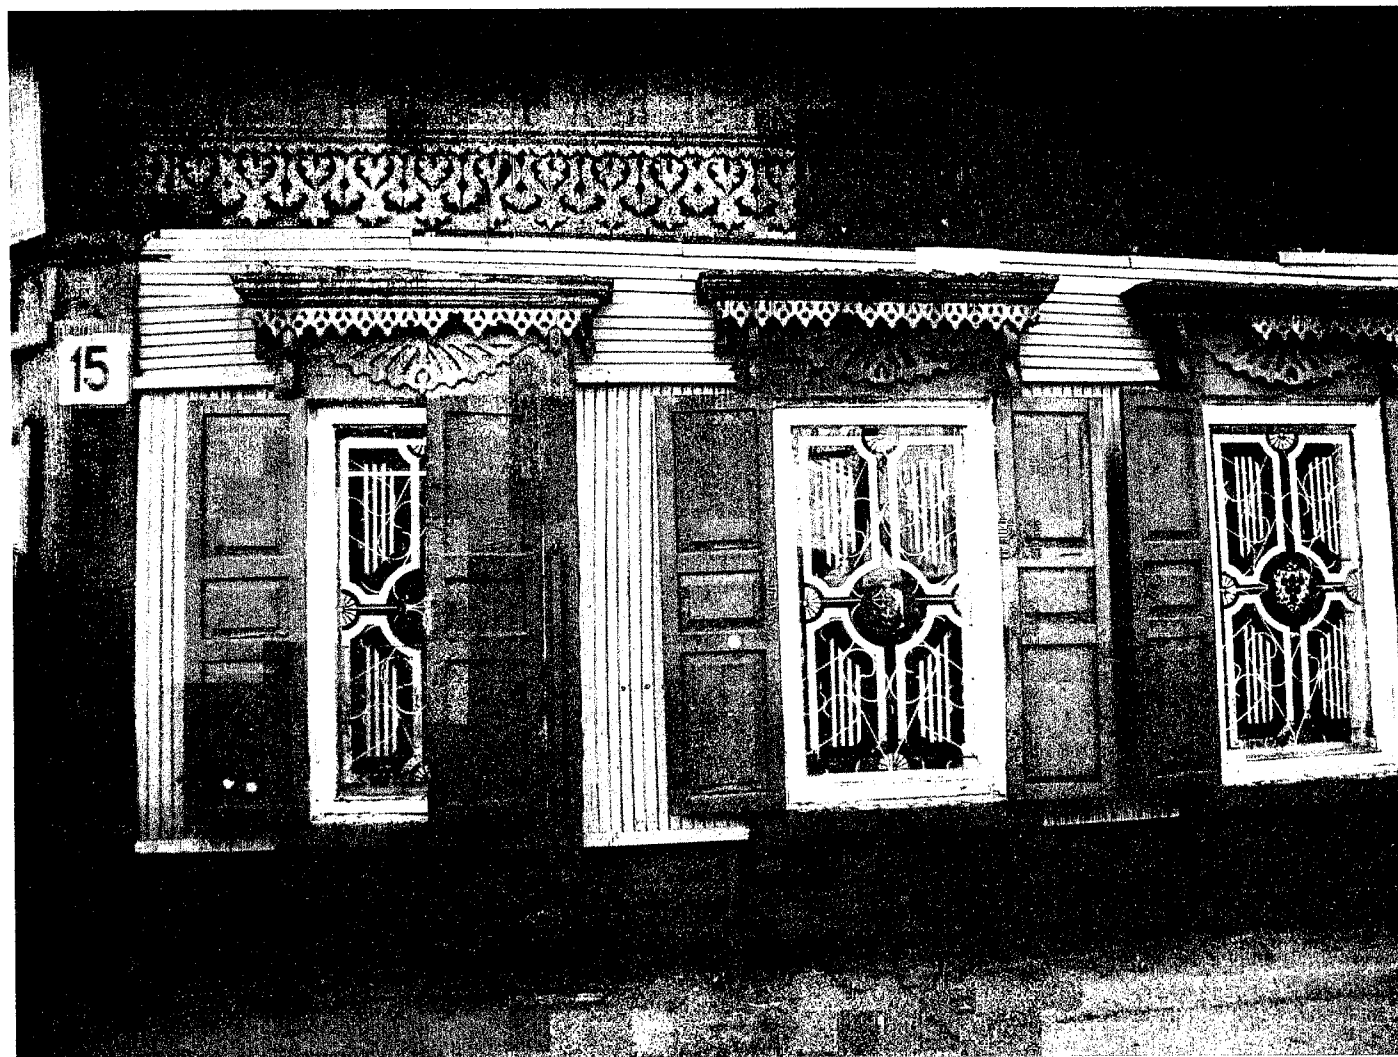
Архивное фото 5 - Фрагмент юго-восточного фасада объекта. Вид с улицы Декабристов

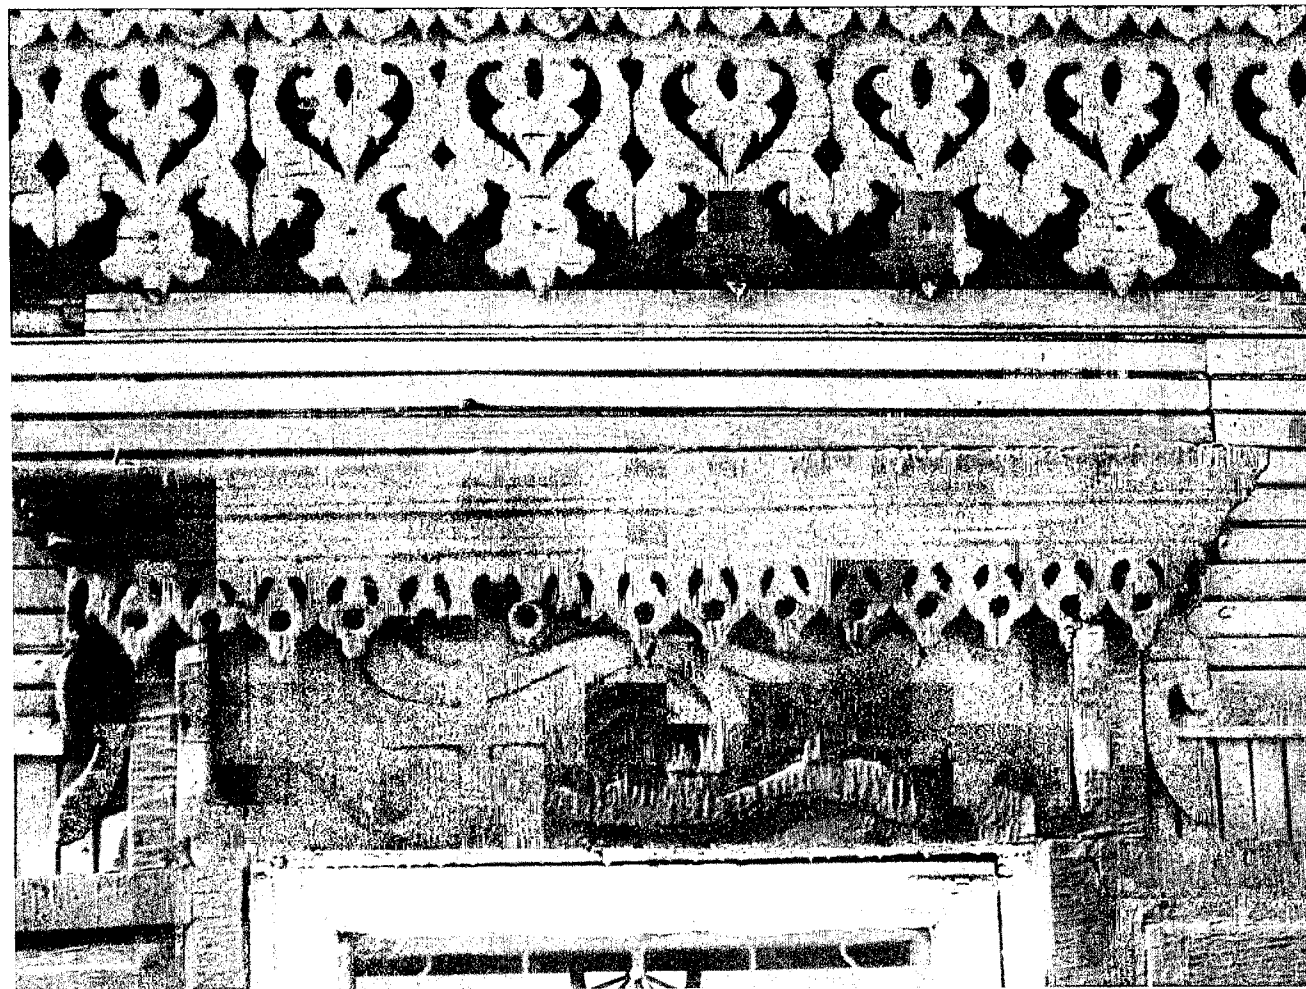
Архивное фото 6 - Фрагмент декоративного оформления юго-восточного фасада
