Об утверждении предмета охраны объекта культурного наследия федерального значения «Ансамбль Воскресенской церкви», 1823 г. (Костромская область, Парфеньевский район, с. Васиковка)

ПРЕДМЕТ ОХРАНЫ

объекта культурного наследия
федерального значения «Ансамбль Воскресенской церкви», 1823 г.
(Костромская область, Парфеньевский район, с. Васиковка)

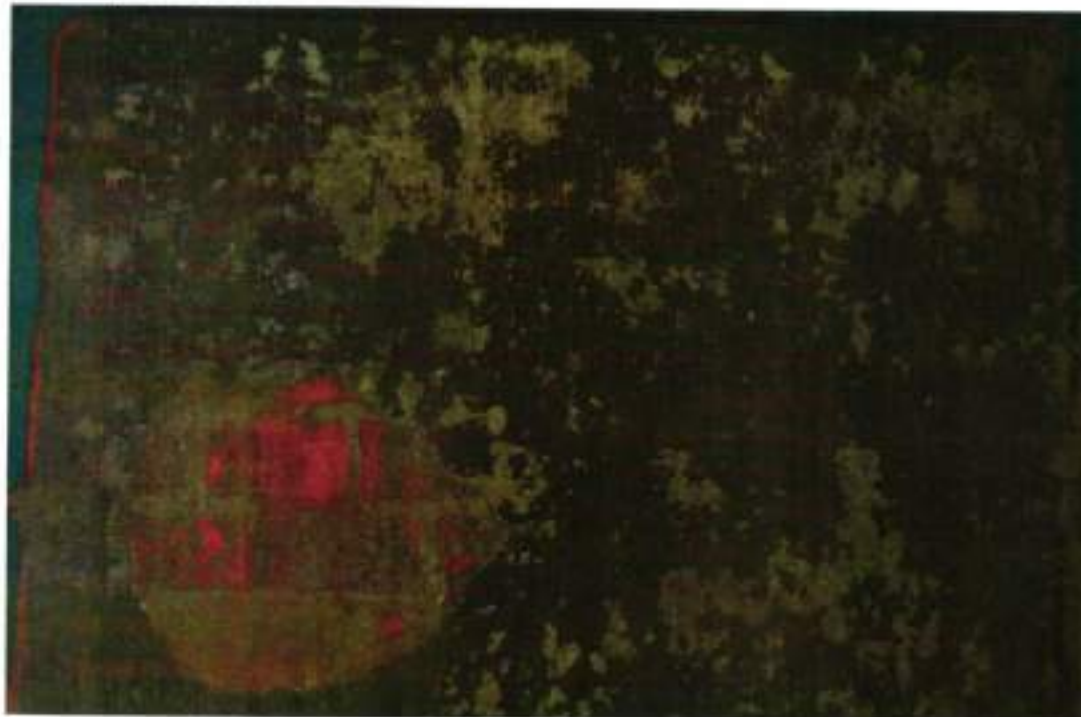
Приложение №6
к предмету охраны
объекта культурного наследия
федерального значения
«Ансамбль Воскресенской церкви», 1823 г.
(Костромская область, Парфеньевский район,
с. Васиковка)

Схема росписи восточной стены алтаря церкви. Второй этаж

Тайная вечера						
Святитель Григорий Богослов	Оконный проем	Святитель Василий Великий	Оконный проем	Святитель Иоанн Златоуст	Оконный проем	*

Схема росписи западной стены алтаря церкви. Второй этаж

Моление о чаше		
«Я был голоден и вы насытили Меня» (Матф. 25: 34-40)	Явление Воскресшего Иисуса Христа Марии Магдалине	
Иконостас		
	Царские врата

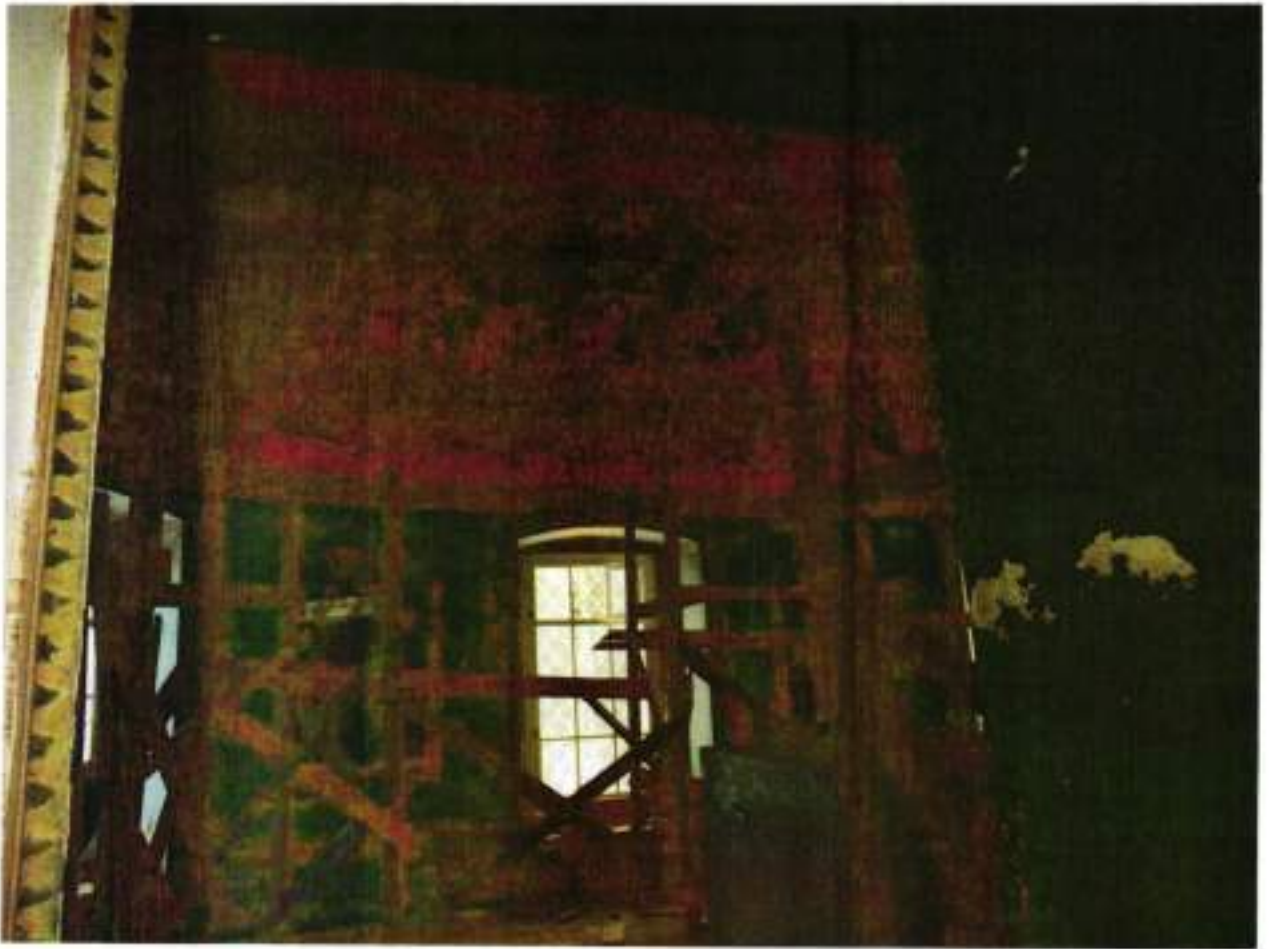
Приложение №7
к предмету охраны
объекта культурного наследия
федерального значения
«Ансамбль Воскресенской церкви», 1823 г.
(Костромская область, Парфеньевский район,
с. Васиковка)

Схема росписи западной стены четверика церкви. Второй этаж

Воскресение Иисуса Христа			
Иисус Христос в доме Марфы и Марии			Ангелы у гроба Господня		Иисус Христос на суде у первосвященников Анны и Каиафы	
*		Входной проем из треземной в четверик		*

* - в состав предмета охраны объекта не включены в связи со значительными утратами красочного слоя, композиции не определяются.

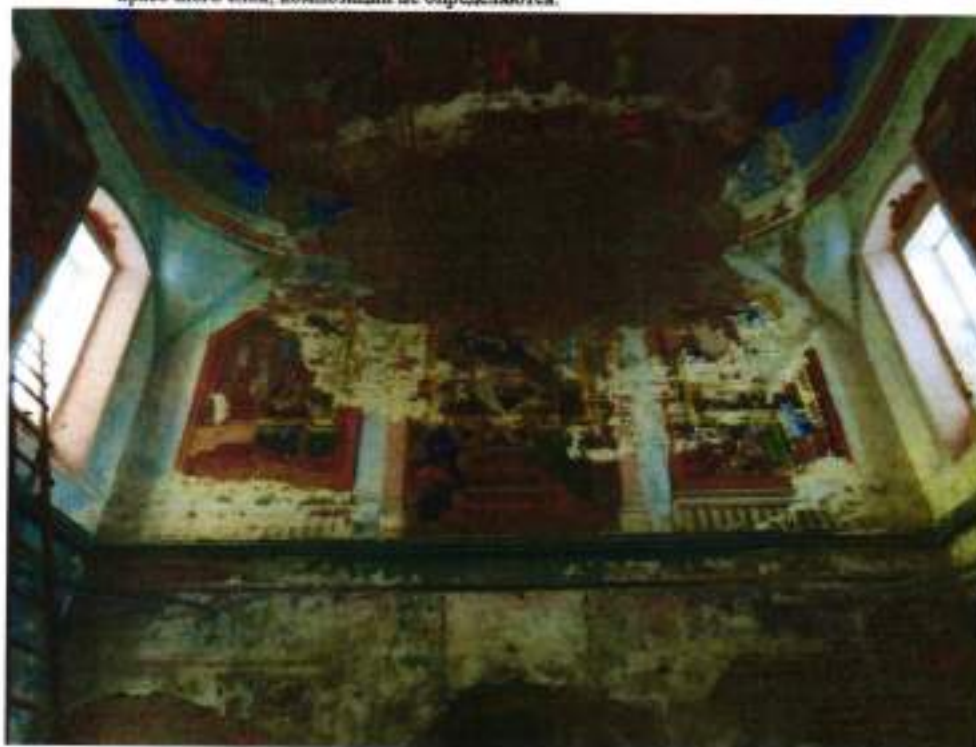
Приложение №8
к предмету охраны
объекта культурного наследия
федерального значения
«Ансамбль Воскресенской церкви», 1823 г.
(Костромская область, Парфеньевский район,
с. Васиковка)

Схема росписи северной стены четверика церкви. Второй этаж

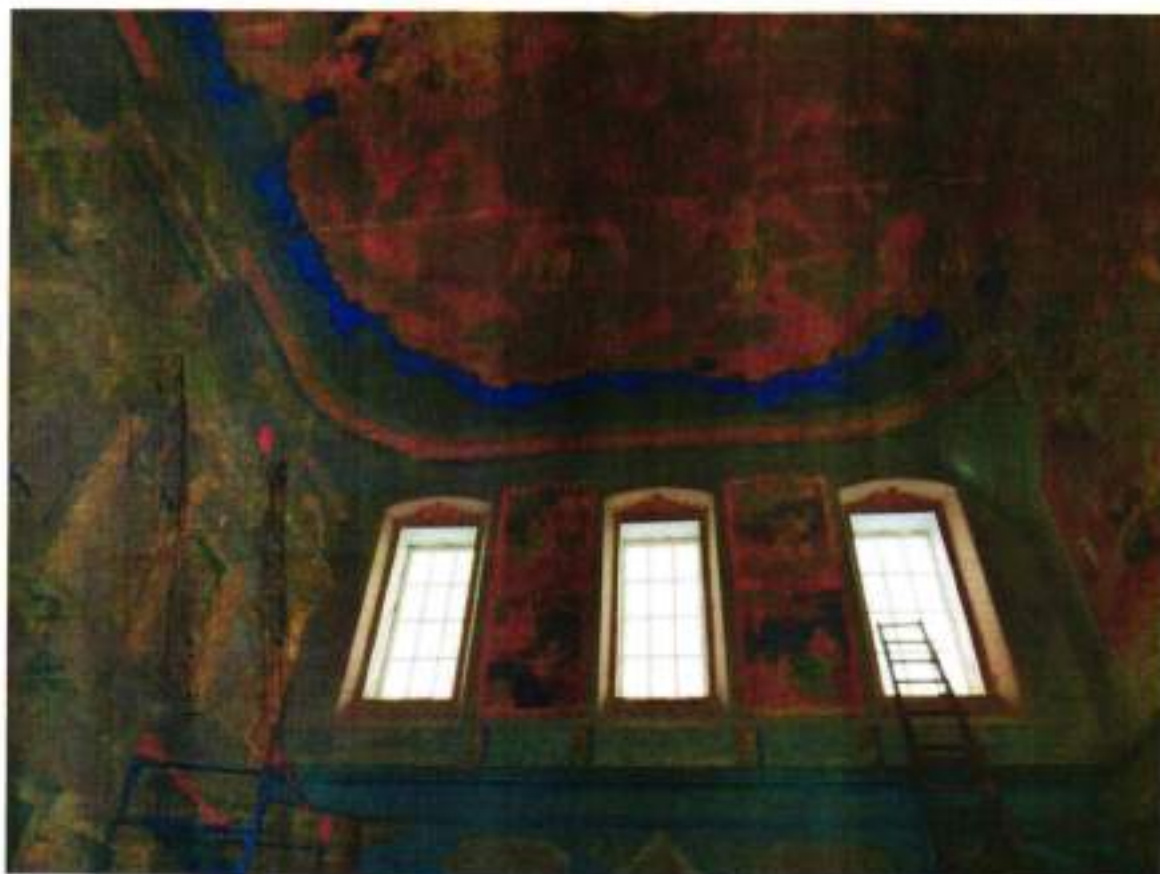
Южная стена

Схема росписи южной стены четверика церкви. Второй этаж

Оконный проем	Чудесные деяния Ангела Хранителя (название композиции уточняется в процессе реставрационных работ)	Оконный проем	Чудесные деяния Ангела Хранителя (название композиции уточняется в процессе реставрационных работ)	Оконный проем	
		Чудесные деяния Ангела Хранителя (название композиции уточняется в процессе реставрационных работ)		Чудесные деяния Ангела Хранителя (название композиции уточняется в процессе реставрационных работ)		
	Оконный проем	*	Оконный проем	*	Оконный проем

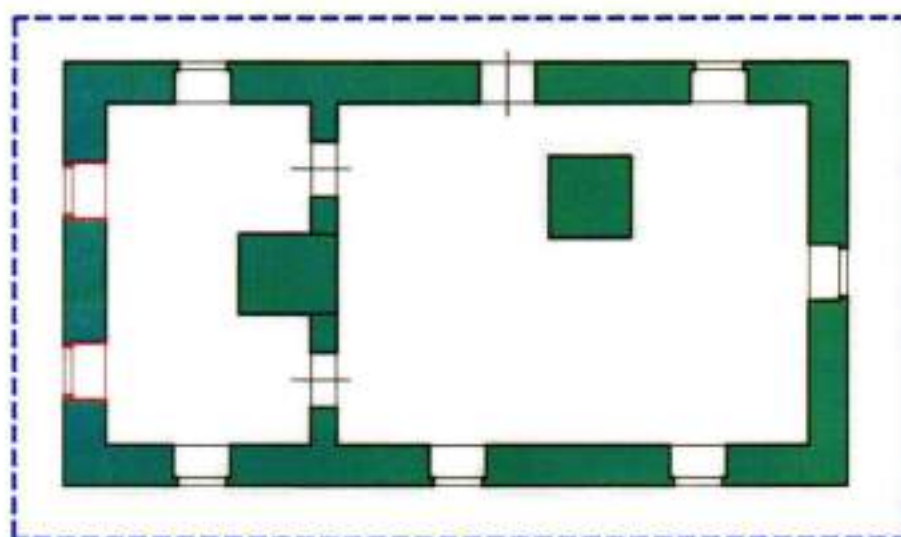
1 этаж

Сторожка, XIX в.
Объемно-пространственная композиция

- конструкции капитальных стен, обязательные к сохранению
-

- композиция и декор фасадов, обязательные к сохранению
-

- поздние окна, появились в процессе эксплуатации здания. Не являются элементом Предмета охраны

3.2. Сторожка, XIX в. (приложение №9 к настоящему предмету охраны):

1) прямоугольный в плане объем, вытянутый в направлении север-юг под вальмовой 4-х скатной крышей;

2) композиция фасадов: западный - в три оконных проема; восточный - в три проема (2-й - дверной, остальные оконные); южный - один оконный проем;

3) венчающий трехступенчатый карниз по всем фасадам объекта.
