**Об утверждении предмета охраны объекта культурного наследия
регионального значения «Ансамбль, 1-я треть XIX в.:
Дом жилой (флигель соборного причта)», 1832 г.
(Костромская область, г. Кострома, ул. Чайковского, 21 Б)**

ПРЕДМЕТ ОХРАНЫ

Дом жилой (флигель соборного причта)», 1832 г.

(Костромская область, г. Кострома, ул. Чайковского, 21 Б)

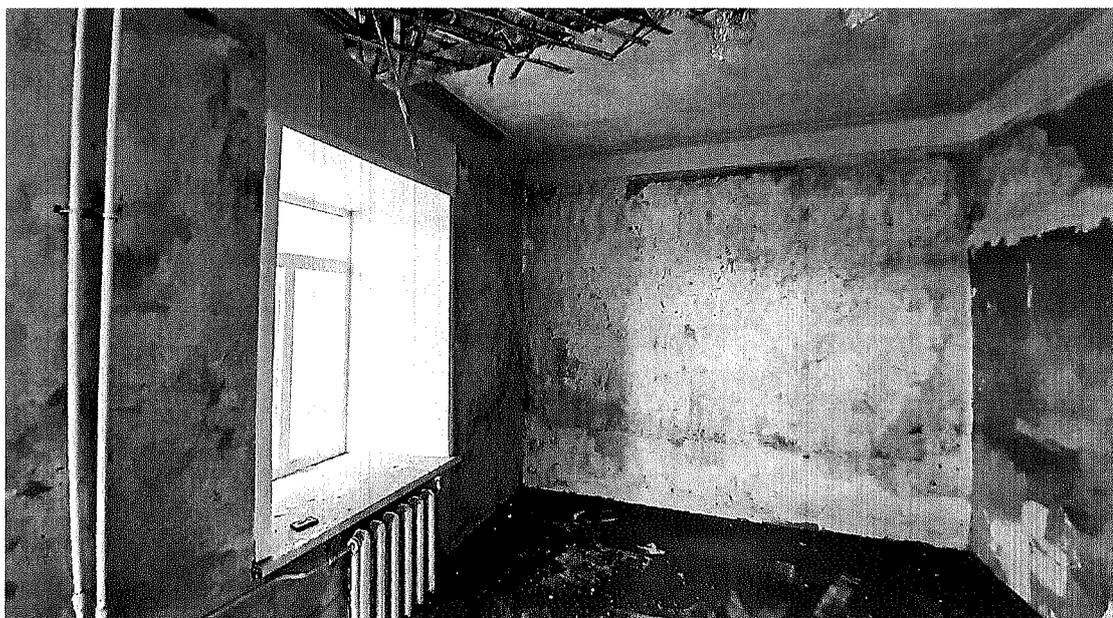
Карниз помещения первого этажа*

Тянутые штукатурные карнизы.

* - профиль карнизов уточнить при разработке научно-проектной документации

6. Декоративно-пластическое оформление интерьера:
тянутые карнизы в помещениях первого и второго этажей (приложения №№1, 3 к настоящему предмету охраны).
