Об утверждении предмета охраны объекта культурного наследия регионального значения

**«Усадьба Тютин, XIX в.: Торговая лавка», сер. XIX в.
(Костромская область, г. Кострома, ул. Лесная, 23)**

ПРЕДМЕТ ОХРАНЫ

объекта культурного наследия регионального значения
«Усадьба Тютютина, XIX в.: Торговая лавка», сер. XIX в.
(Костромская область, г. Кострома, ул. Лесная, 23)

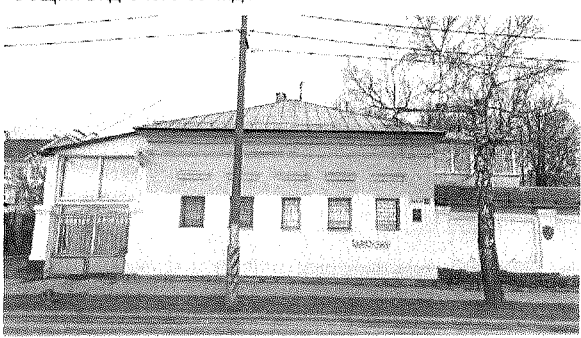
<p><u>1. Предметом охраны объекта культурного наследия является одноэтажное с подвалом (в южной части) кирпичное оштукатуренное здание, прямоугольной конфигурации в плане.</u></p>	
<p><u>2. Стилистические особенности объекта:</u></p>	
<p>1) рядовой образец усадебной хозяйственно - торговой постройки Костромы середины XIX в. в стиле строгого классицизма.</p>	<p>Общий вид с юго-запада</p>

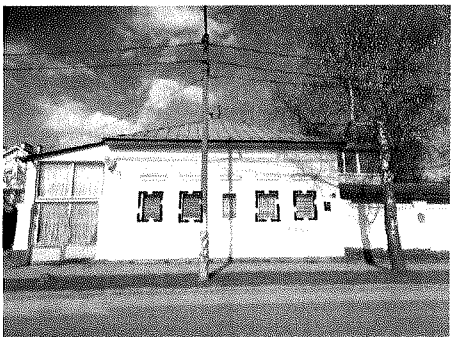
Юго-западный фасад

1) Юго-западный фасад: прямоугольные очертания симметрично расположенных окон; наличие профилированного венчающего карниза; наличие профилированных сандриков над окнами; наличие выступающего цоколя.
2) Северо-западный фасад: прямоугольные очертания проемов; наличие профилированного венчающего карниза; наличие выступающего цоколя.

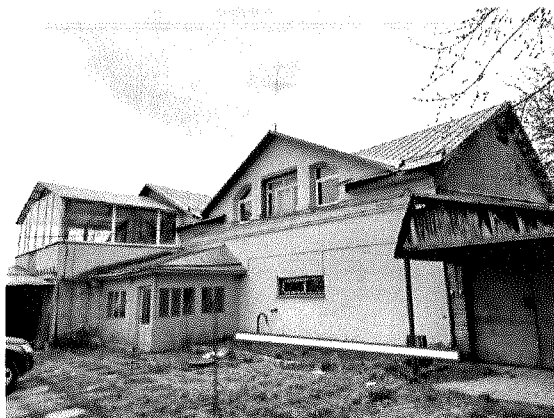
Юго-восточный фасад

прямоугольное очертание проема; наличие профилированного венчающего карниза; наличие выступающего цоколя.
