**Об утверждении предмета охраны объекта культурного наследия  
федерального значения «Ансамбль Торговых рядов и других зданий  
центральной части города, XVIII - XIX вв.:  
Малые мучные ряды», XVIII - XIX вв.  
(Костромская область, г. Кострома)**

### ПРЕДМЕТ ОХРАНЫ

объекта культурного наследия федерального значения  
«Ансамбль Торговых рядов и других зданий центральной части города,  
XVIII - XIX вв.: Малые мучные ряды», XVIII - XIX вв.  
(Костромская область, г. Кострома)

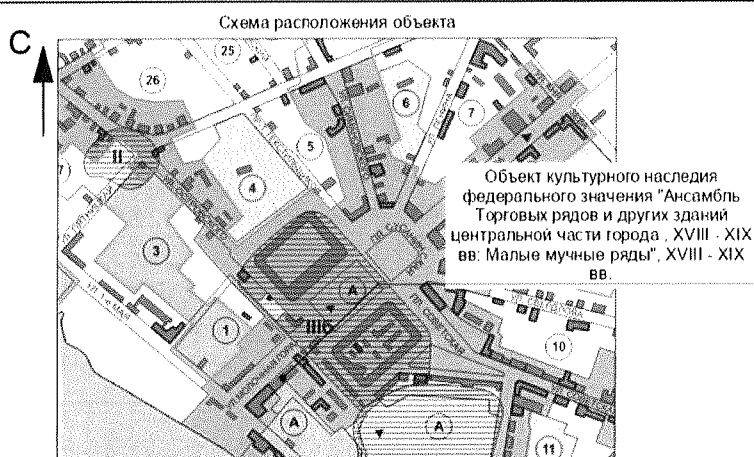
1) Входит в состав Ансамбля Торговых рядов и других зданий центральной части города: XVIII-XIX вв.;  
2) Здание - расположено на естественном перепаде рельефа местности в сторону реки Волги, вытянуто вдоль красной линии ул. Молочная гора;

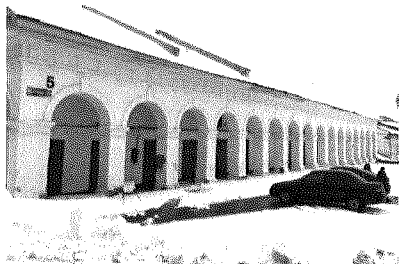
Северо-западный фасад

Стилистические особенности объекта: поздний классицизм;

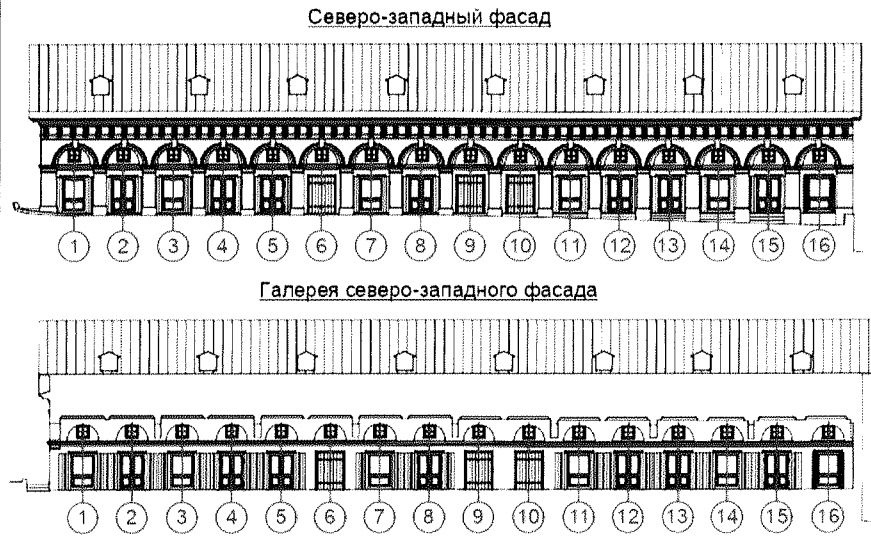
Северо-западный фасад:

- 1) Симметричная композиция;
- 2) 16 осей проемов, соответствующих аркам крытой галереи;

симметричная композиция;

16 осей проемов, соответствующих аркам крытой галереи;

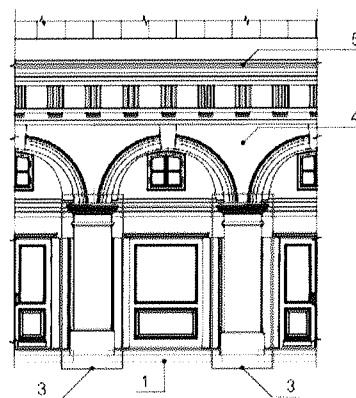
Северо-западный фасад

- 1) Гладкий цоколь с переменной высотой;
- 2) Крытая арочная галерея на пилонах с подпружными арками;
- 3) Пилоны галереи с постаментами и ступенчатыми импостами, украшенные поясками иоников (приложение №2 к настоящему предмету охраны, рисунок 3 и 4);

- 4) Широкие профилированные, тянутые архивольты завершённые клинчатыми замковыми камнями, обрамляющие арочные проемы галереи (приложение №2 к настоящему предмету охраны, рисунок 6);

- 5) Антаблемент с метопно-триглифным фризом (приложение №2 к настоящему предмету охраны, рисунок 1);
- 6) Прямоугольные очертания проемов в уровне 1-го этажа;

- 7) Профилированный междуэтажный карниз в уровне 2-го этажа основной стены фасада (приложение №2 к настоящему предмету охраны, рисунок 9);
- 8) 16 полуциркулярных ниш с оконными проемами в уровне 2-ого этажа основной стены фасада;

- 9) Лучковое очертание проемов основной стены фасада в уровне 2-го этажа;
- 10) Слуховые окна на скате кровли - наличие;
- 11) Деревянные ставни проемов 1-го этажа - наличие;

- 12) Тянутая потолочная падуга галереи северо-западного фасада (приложение №2 к настоящему предмету охраны, рисунок 8);

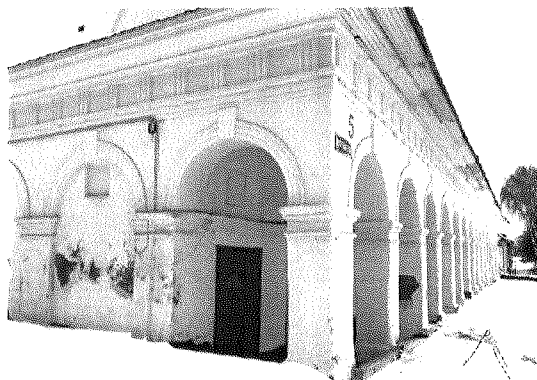
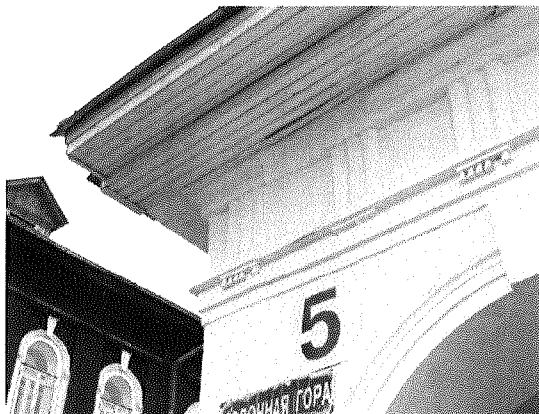
Рисунок 1. Венчающий карниз северо-западного и северо-восточного фасада.

Фотофиксация. Венчающий карниз.

антамблемент с метопно-триглифным фризом (приложение №2 к настоящему предмету охраны, рис.1);

антаблемент с метопно-триглифным фризом (приложение №2 к настоящему предмету охраны, рис.1);

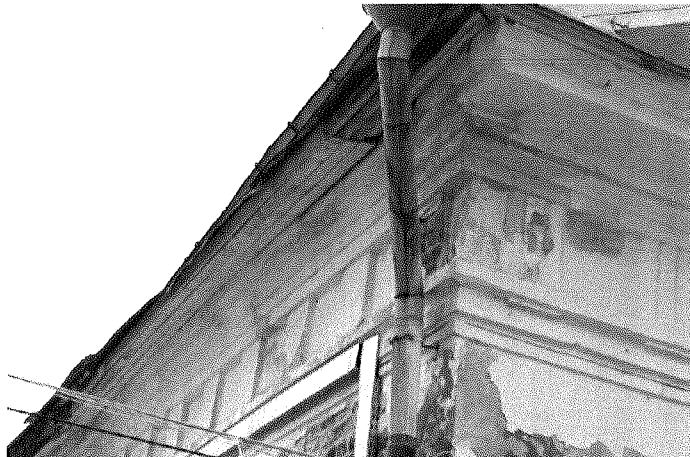
Рисунок 2.  
Венчающий карниз юго-восточного фасада.

Фотофиксация.  
Венчающий карниз юго-восточного фасада.

антаблемент с упрощенным метопно-триглифным фризом (приложение №2 к настоящему предмету охраны, рис.2);

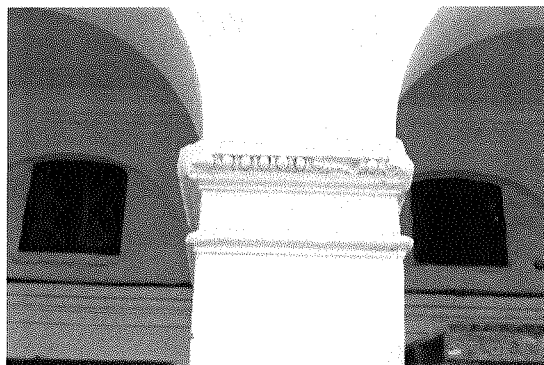
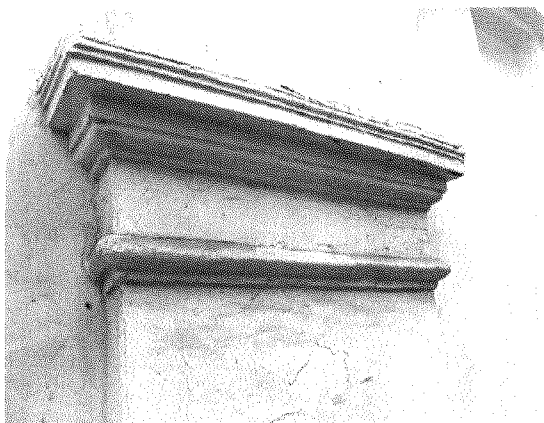
Рисунок 3. Импорт пилонов и пилестр. Северо-западного и северо-восточного фасадов.

Импост пилонов северо-западного фасада.

Импост пилестр северо-восточного фасада.  
(ионики утрачены)

пилоны галереи с постаментами и ступенчатыми импостами, украшенные поясами иоников (приложение №2 к настоящему предмету охраны, рис.3,4);

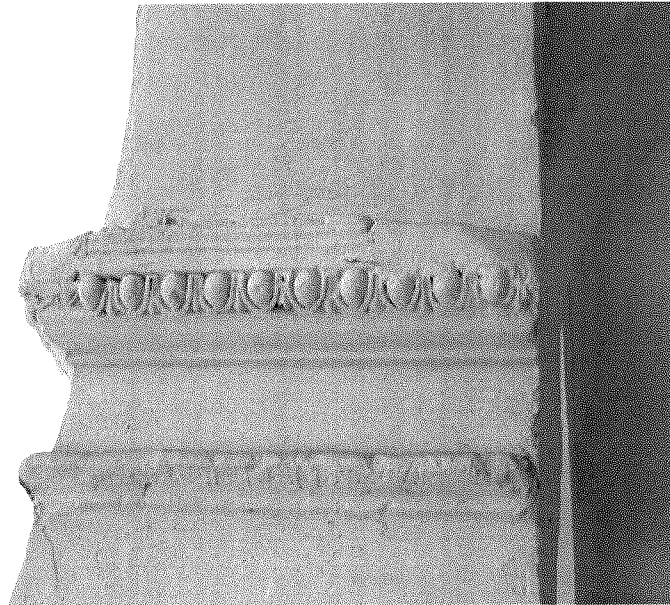
Рисунок 4. Ионики. Общий вид.

Фотофиксация. Ионики.

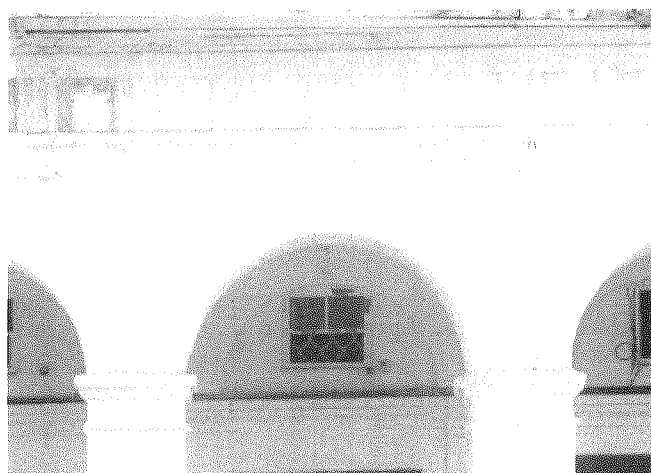
Рисунок 6. Архивольт. Северо-западного и северо-восточного фасадов.

Фотофиксация. Архивольт северо-западного фасада.

широкие профилированные, тянутые архивольты завершенные клинчатыми замковыми камнями, обрамляющие арочные проемы галереи (приложение №2 к настоящему предмету охраны, рис. 6);

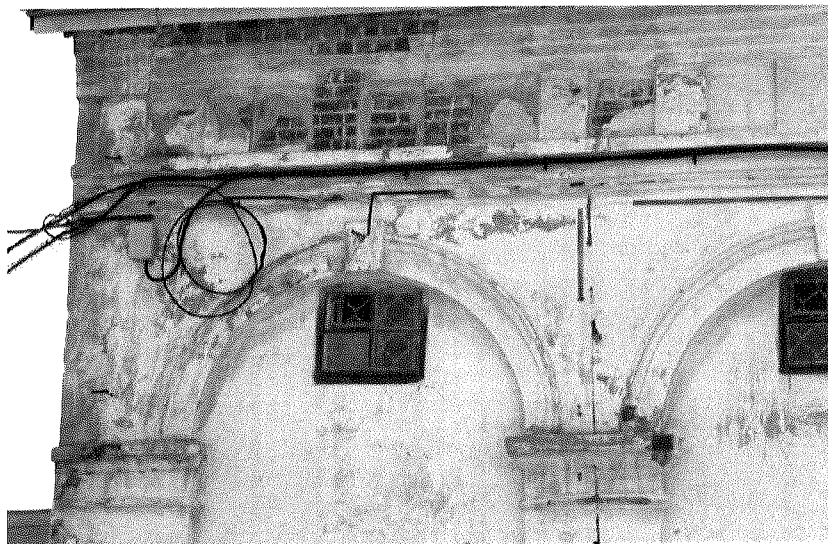
Рисунок 7. Архивольт юго-восточного фасада.

Фотофиксация. Архивольт юго-восточного фасада.

16 ложных арок опирающиеся на пилястры с профилированным импостом и широким профилированным тянутым архивольтом, завершенным клинчатым замковым камнем (приложение №2 к настоящему предмету охраны, рис.5,7);

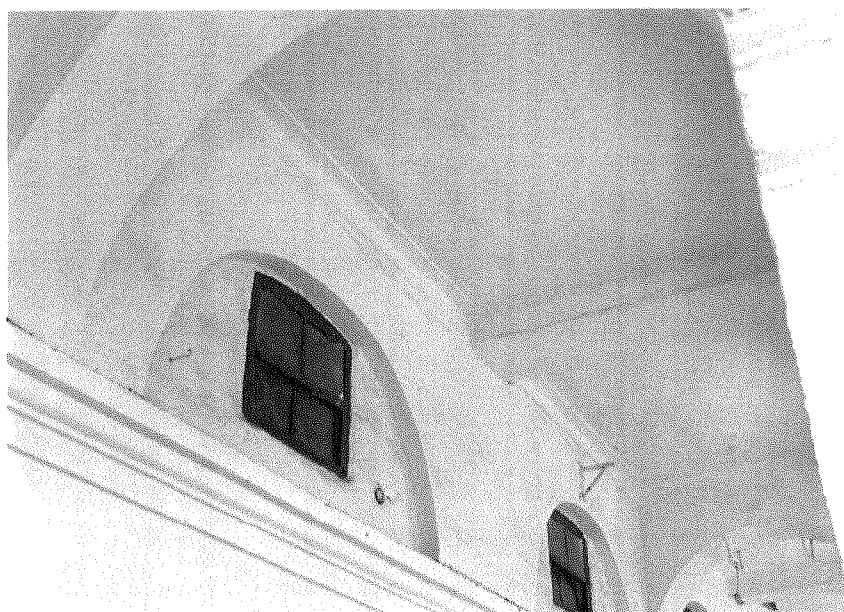
Рисунок 8. Потолочная падуга галереи северо-западного фасада.

Фотофиксация. Потолочная падуга галереи северо-западного фасада.

тянутая потолочная падуга галереи северо-западного фасада (приложение №2 к настоящему предмету охраны, рис.8);

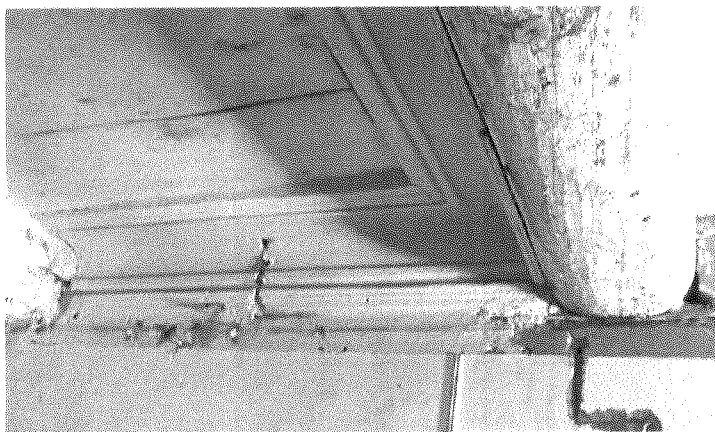
Рисунок 10. Тянутый потолочный карниз 2-го этажа.

Фотофиксация. Потолочная падуга 2-го этажа.

2) тянутая потолочная падуга в помещении 2-го этажа (местоположение - приложение №1 к настоящему предмету охраны; приложение №2 к настоящему предмету охраны, рис.10);
