Об утверждении предмета охраны объекта культурного наследия регионального значения «Церковь Иоакима и Анны», 1815 г. (Костромская область, Галичский район, с. Туровское)

ПРЕДМЕТ ОХРАНЫ

объекта культурного наследия регионального значения
«Церковь Иоакима и Анны», 1815 г.
(Костромская область, Галичский район, с. Туровское)

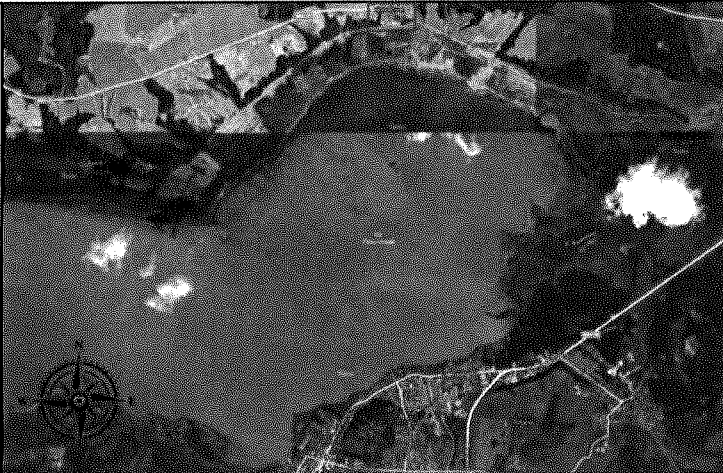
<i>Ситуационная схема</i>					
<p>- <i>Местоположение объекта - гора Туровская. Пространственно-видовые связи объекта с окружающим ландшафтом. Церковь Иоакима и Анны - яркая доминанта в общем ландшафте, она хорошо просматривается как с северной стороны, где проходит автодорога 34Н-21 и из самого села Туровское, так и с южного берега Галичского озера.</i></p>

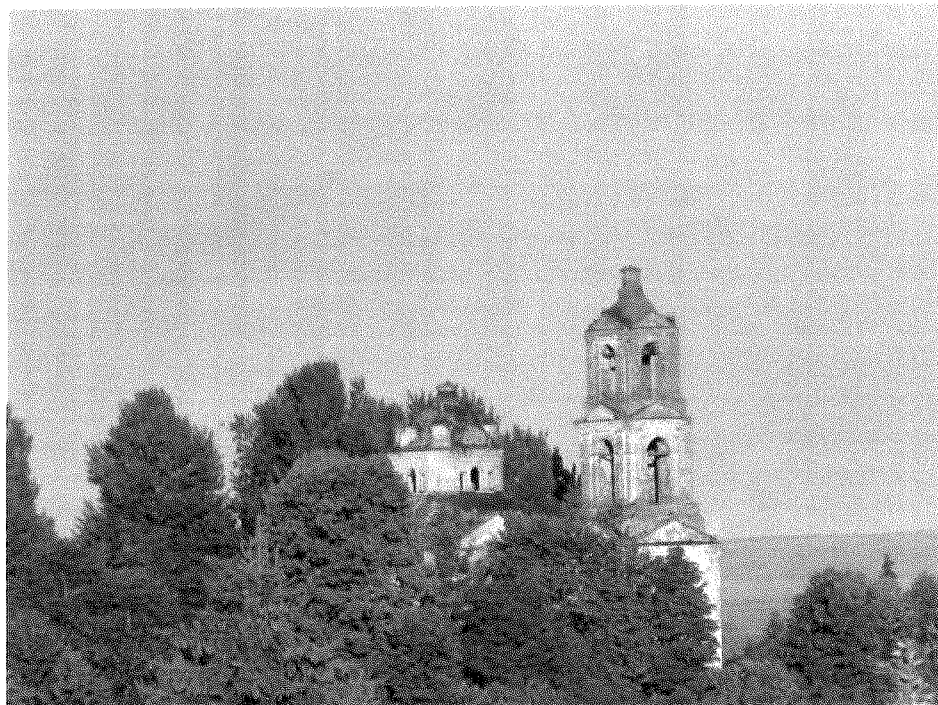
Фото 1 – Вид на церковь с трассы 34Н-21 в направлении Степаново

1) местоположение объекта - гора Туровская;
2) пространственно-видовые связи объекта с окружающим ландшафтом; церковь Иоакима и Анны - яркая доминанта в общем ландшафте, она хорошо просматривается как с северной стороны, где проходит автодорога 34Н-21 и из самого села Туровское, так и с южного берега Галичского озера (приложение №2 к настоящему предмету охраны, фото 1, 2, 3, 4).

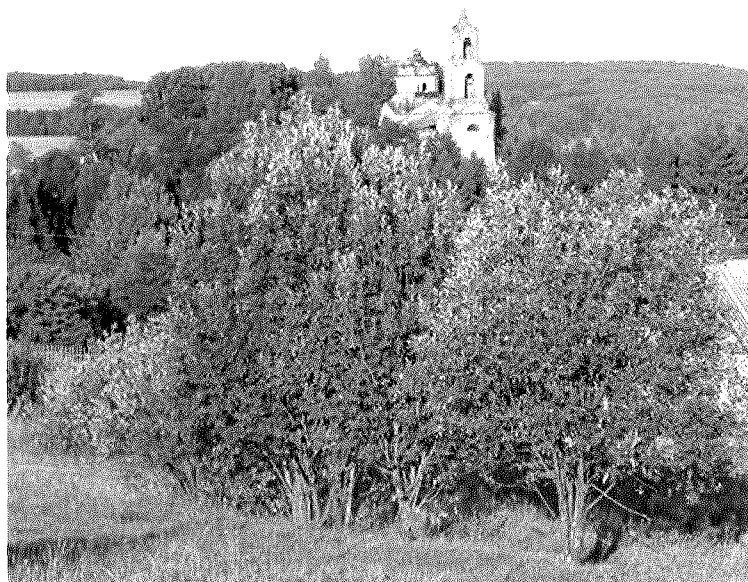
Фото 2 – Вид на церковь из с. Туровское

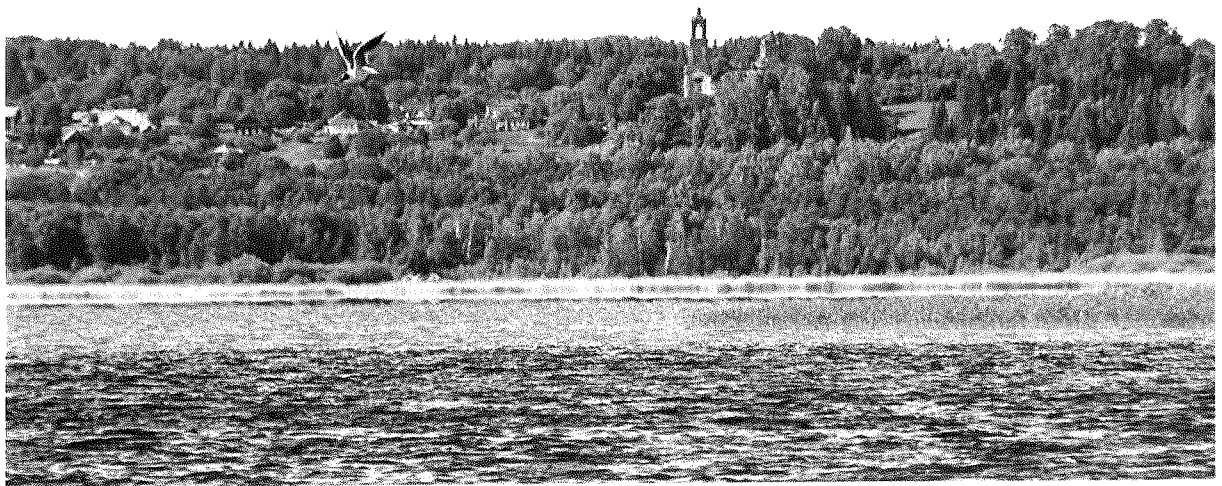
Фото 3 – Вид на церковь со стороны Галича

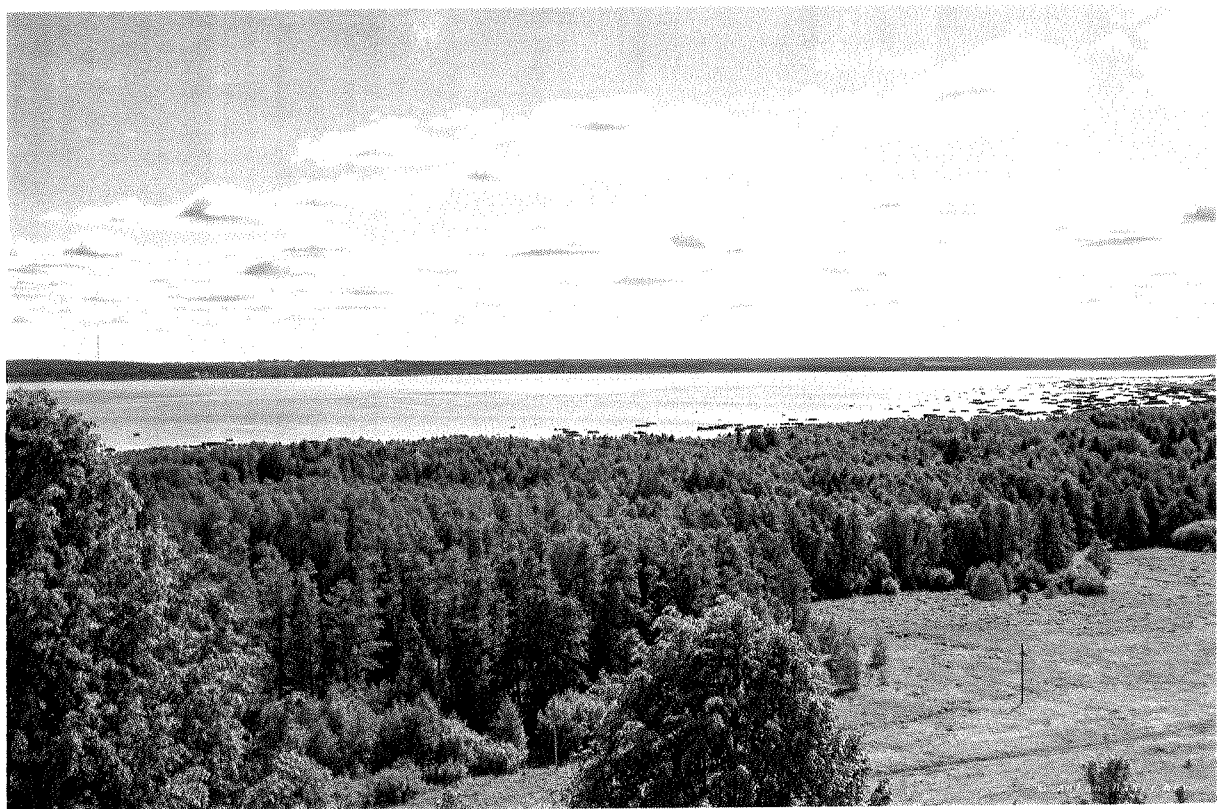
Фото 4 – Вид на Галич со второго яруса колокольни

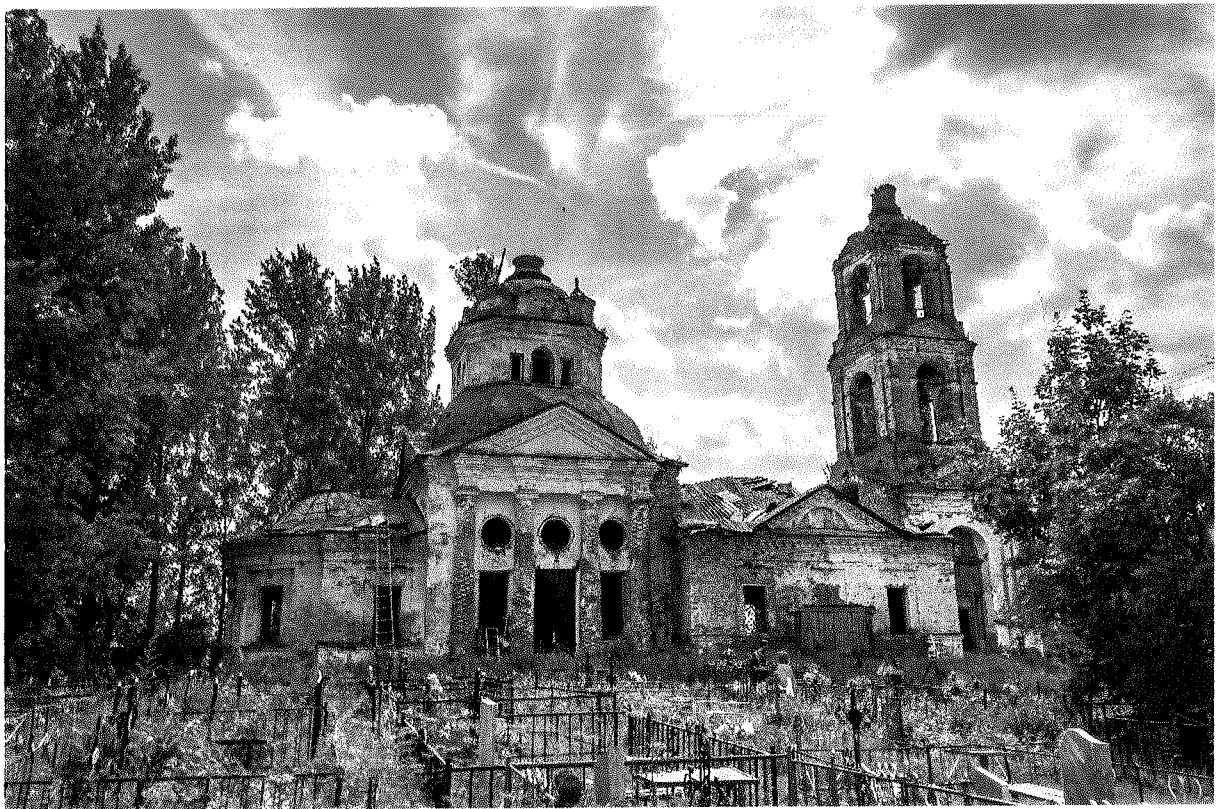
Фото 5 – Церковь Иоакима и Анны

1) объёмно-планировочная структура церкви Иоакима и Анны относится к типу «Корабль»; летний храм - «восьмерик на четверике»; симметричная осевая композиция, включающая трёхъярусную колокольню, трапезную, двусветный четверик, накрытый восьмериком и апсиду, расположенные по оси с запада на восток (приложение №2 к настоящему предмету охраны, фото 5, 6, 7);

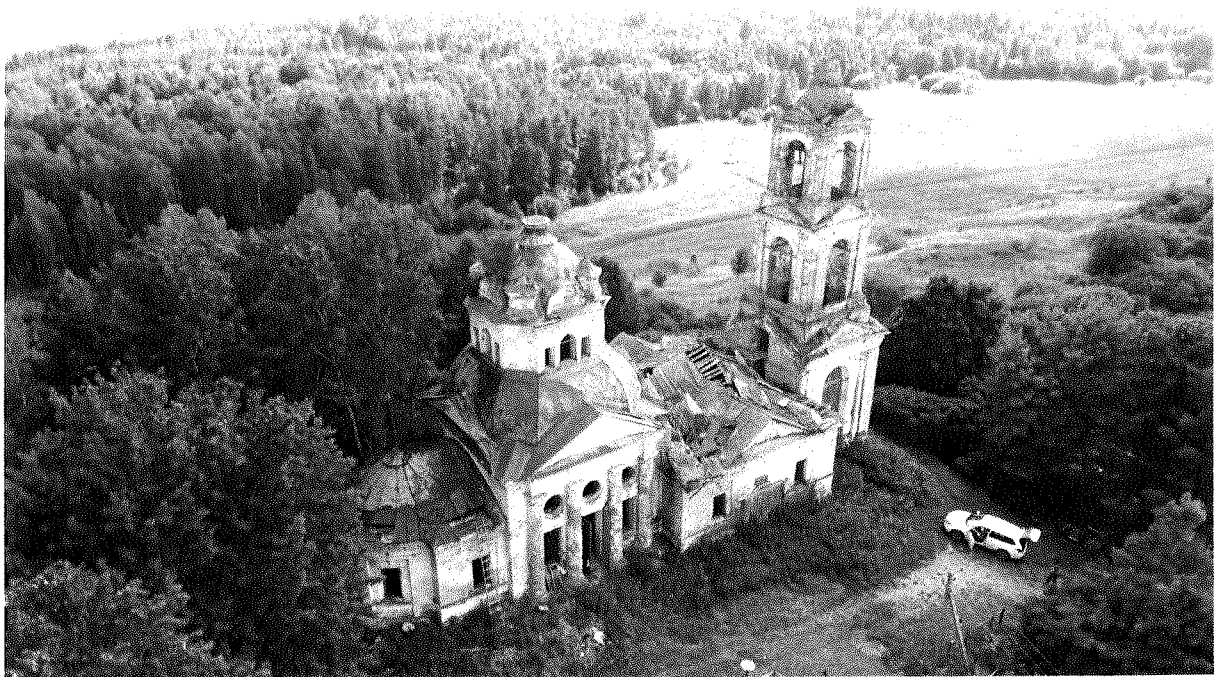
Фото 6 – Состояние храма на лето 2022г. Вид с северо-востока

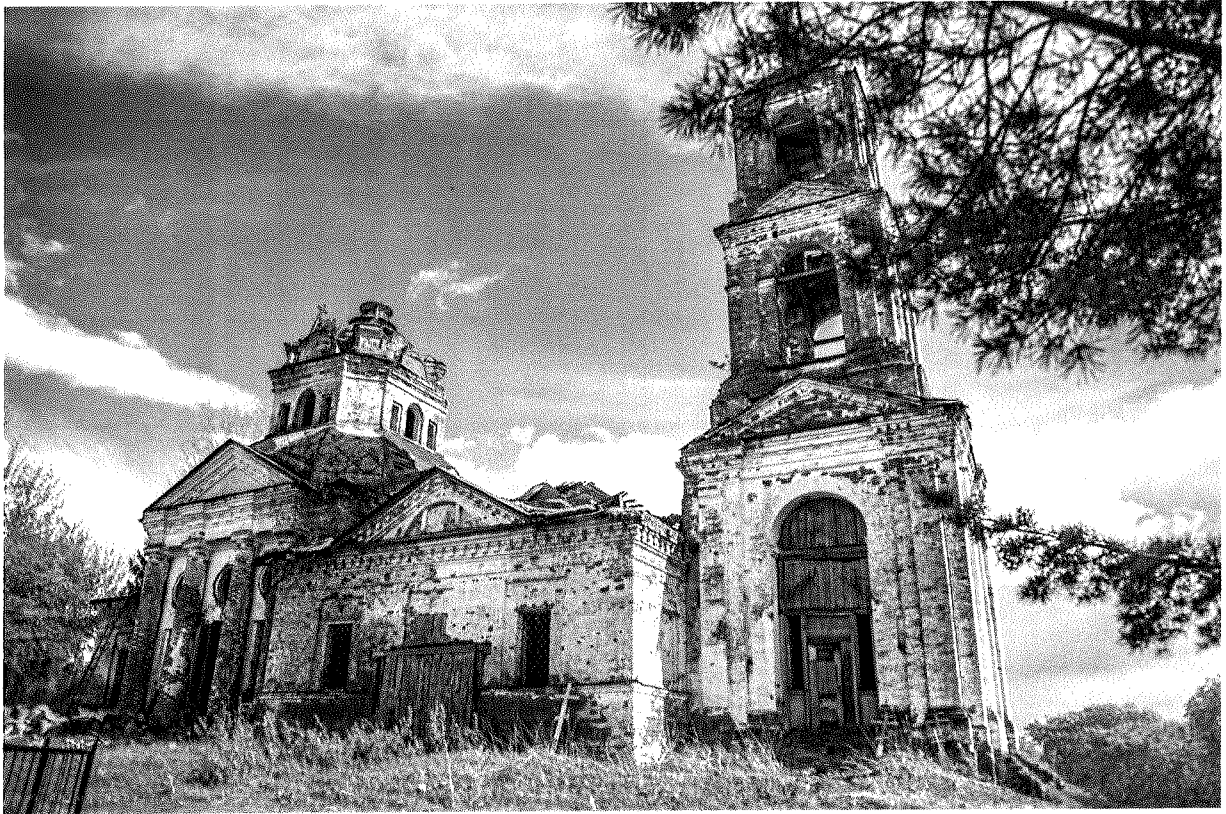
Фото 7 - Состояние храма на лето 2022г. Вид с северо-запада

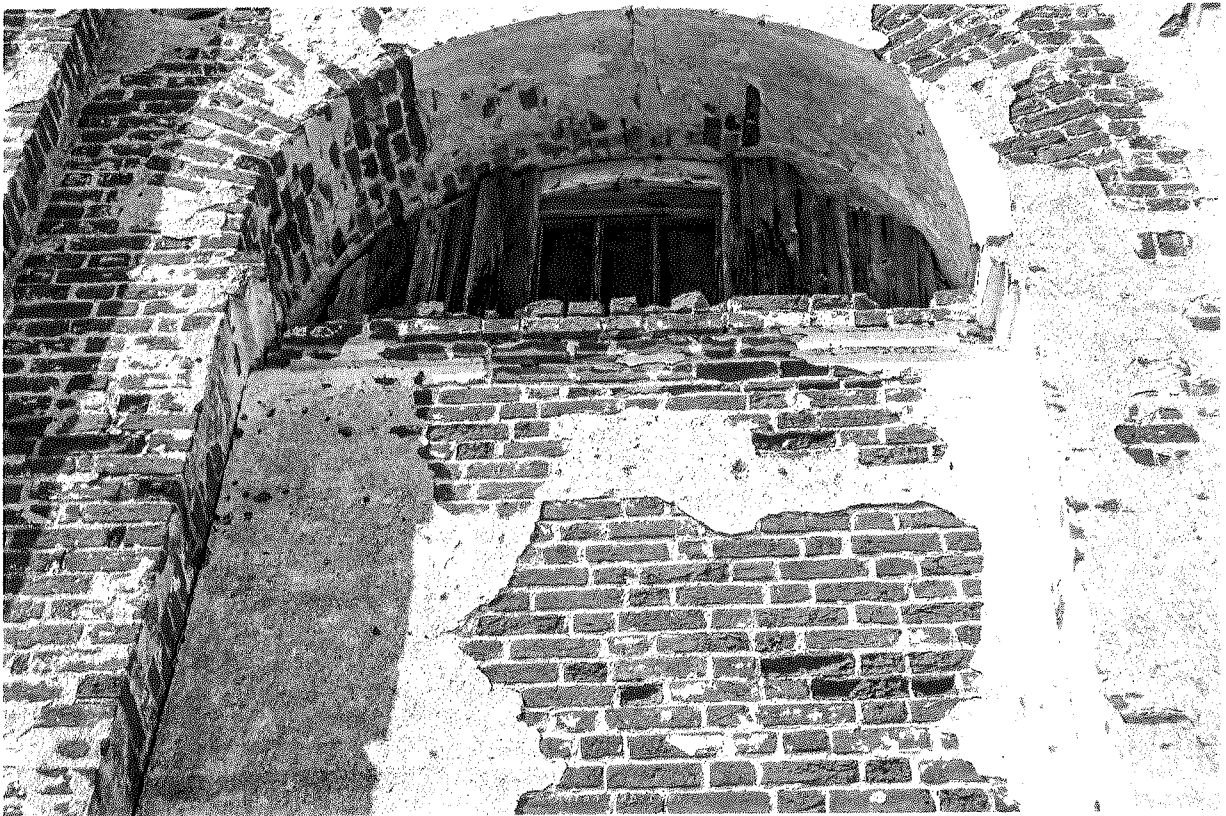
Фото 8 – Верстовая кладка в южной стене колокольни

3) материал стен - керамический кирпич на известковом растворе, тип кладки - верстовая, крестовая (приложение №2 к настоящему предмету охраны, фото 8, 9); покрытие фасадов - известковая штукатурка с покраской, покрытие стен в интерьере - гипсовая штукатурка с покраской и настенными росписями;

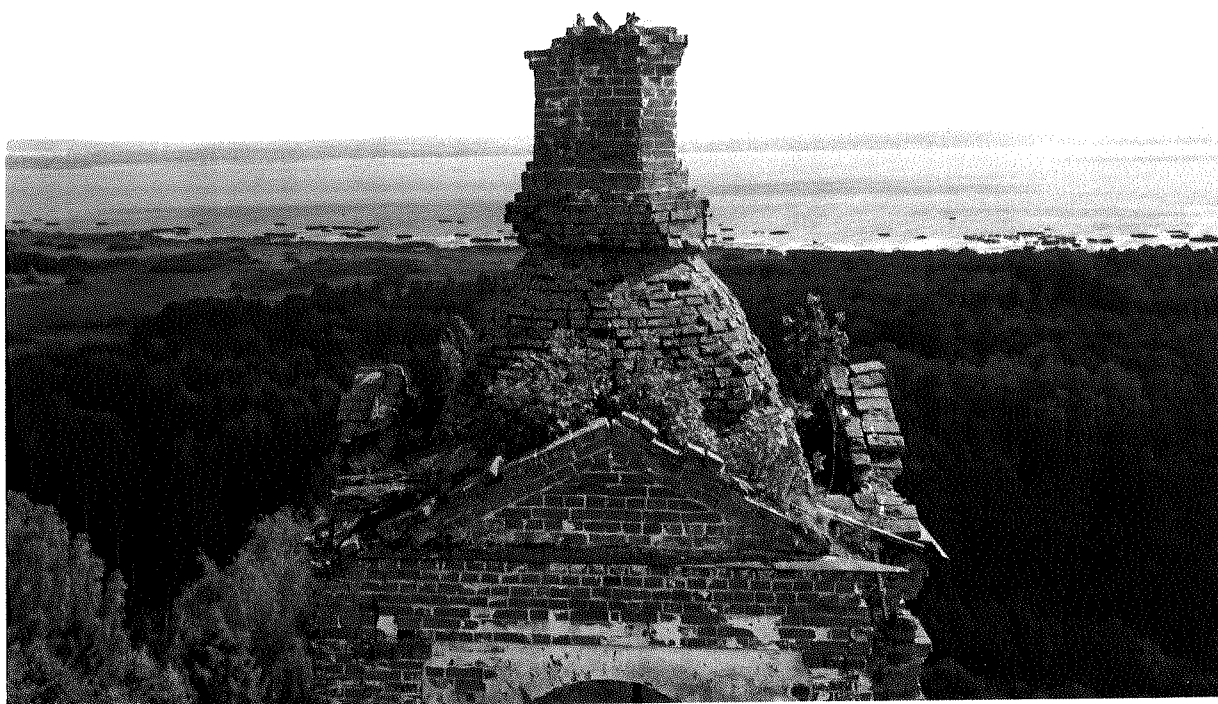
Фото 27 – Колокольня. Купол и восьмигранный барабан над третьим ярусом

третий ярус колокольни перекрыт кирпичным сомкнутым четырёхлестковым сводом без распалубок, на вершину которого опирается массивный восьмигранный барабан с кладочным трёхступенчатым карнизом (приложение №2 к настоящему предмету охраны, фото 27, 28);

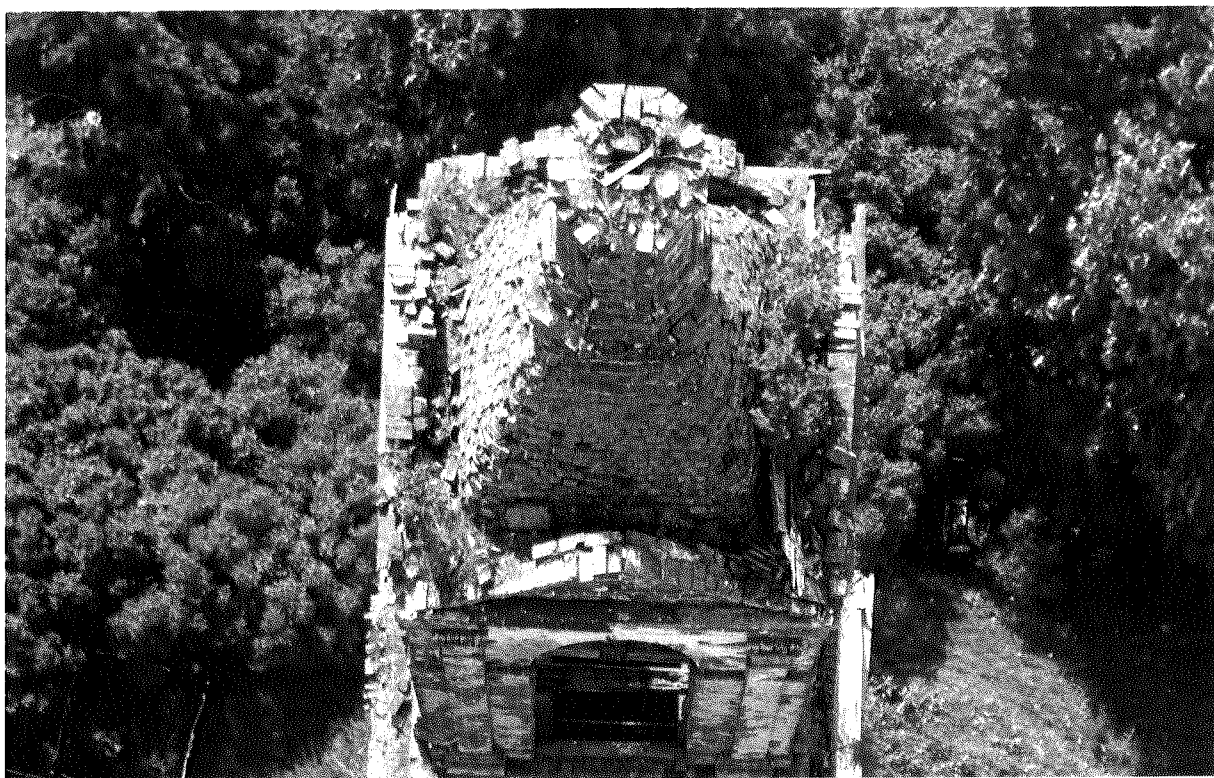
Фото 28 – Колокольня. Купол и восьмигранный барабан над третьим ярусом

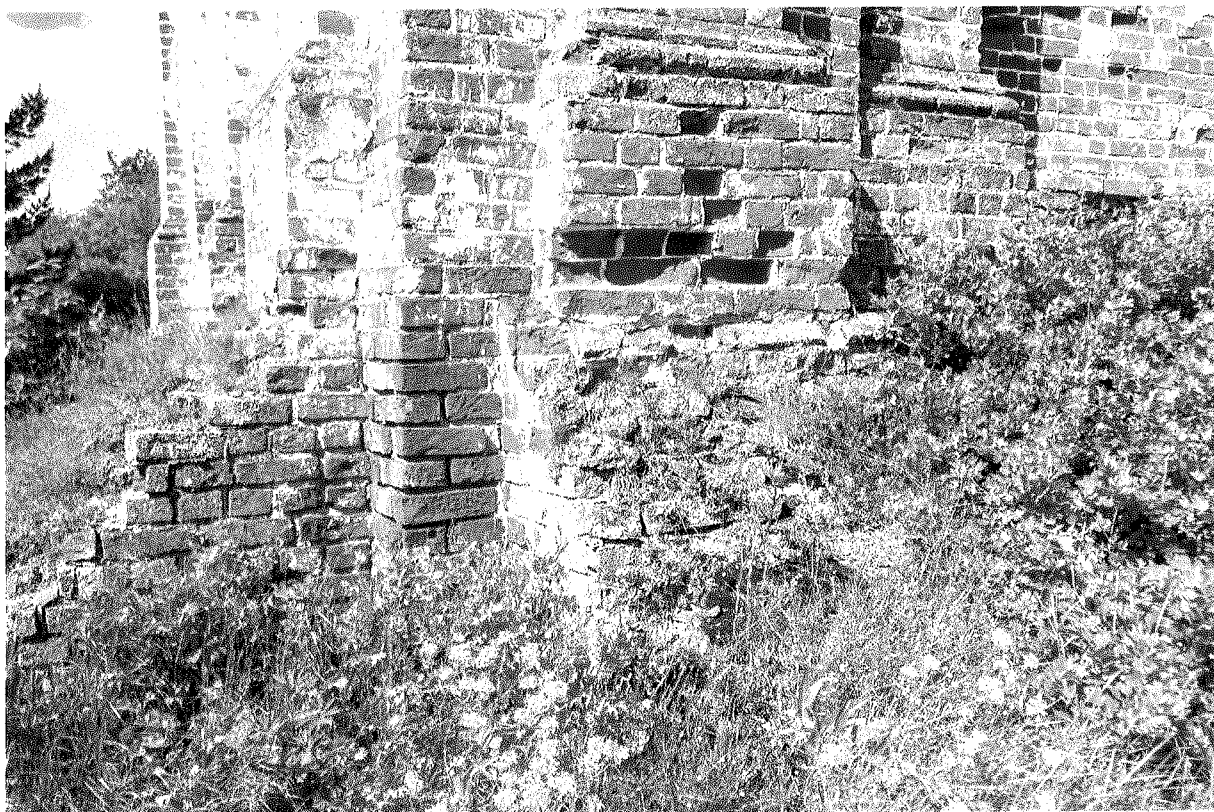
Фото 29 – Колокольня. Контрфорсы в основании западной и южной стен

4) контрфорсы в основании западной стены колокольни (приложение №2 к настоящему предмету охраны, фото 29);

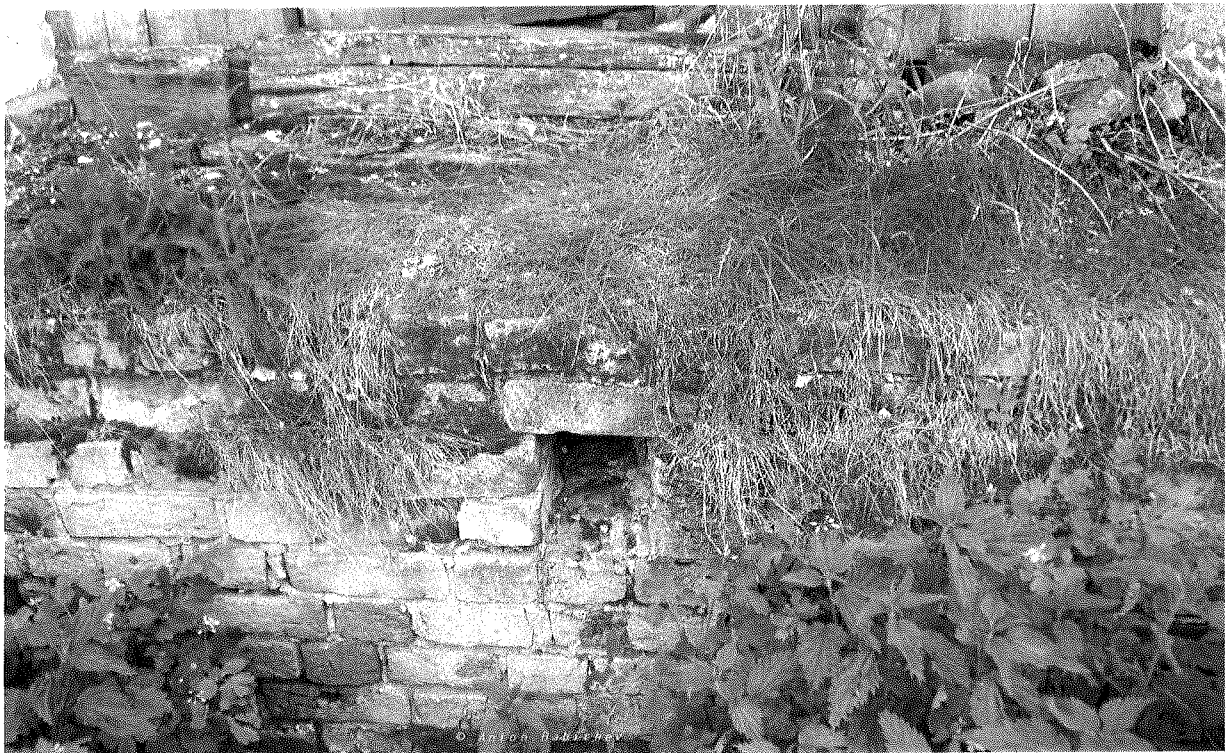
Фото 30 - Колокольня. Продух цокольного пространства в северной стене

5) вентиляционные продухи цокольного пространства (приложение №2 к настоящему предмету охраны, фото 30, 31);

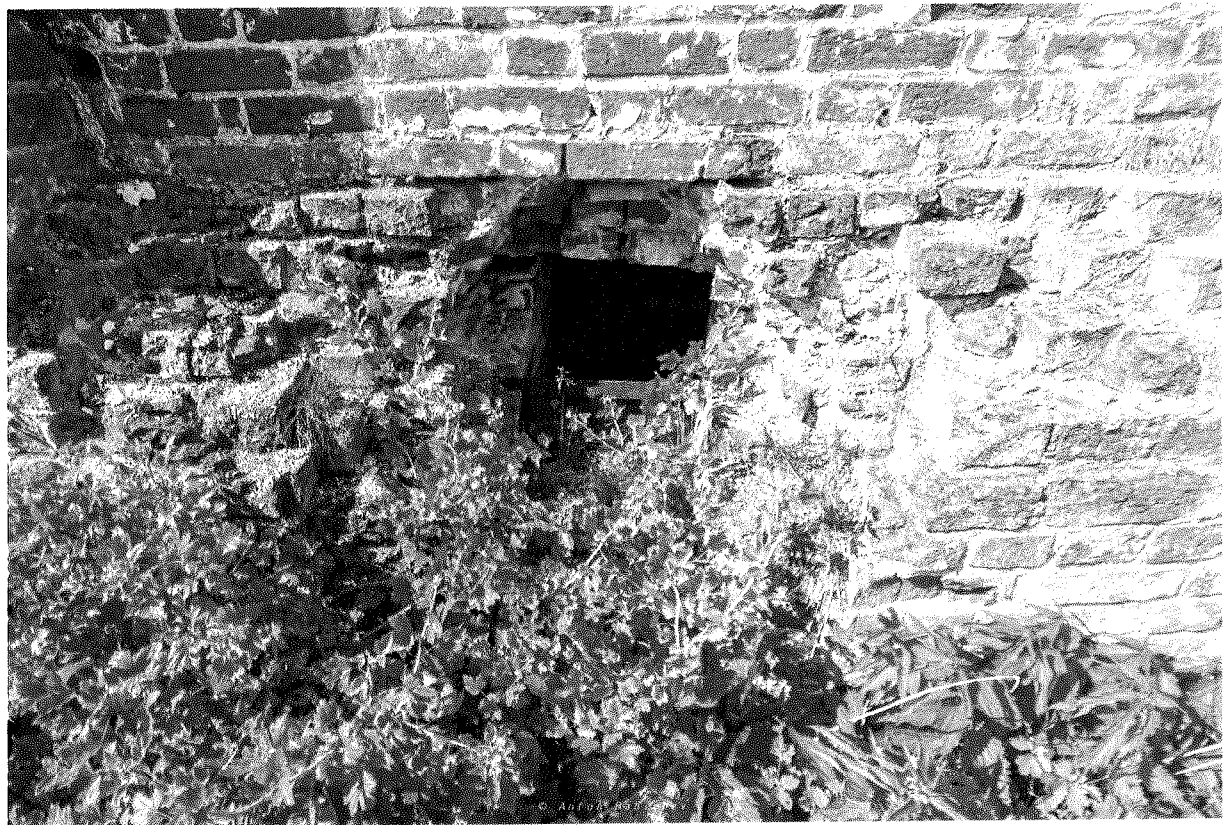
Фото 31 – Колокольня. Продух цокольного пространства в южной стене.
Металлическая закладная связь

9) металлические связи (приложение №2 к настоящему предмету охраны, фото 31).

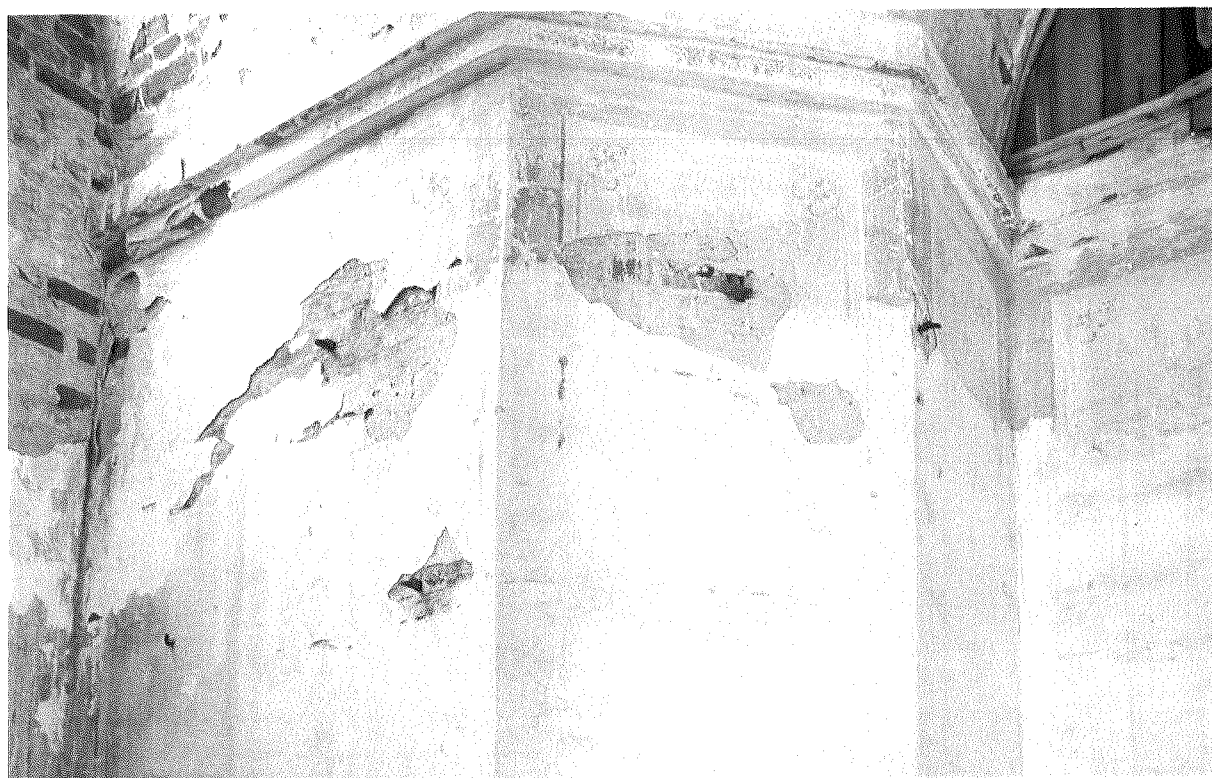
Фото 34 – Колокольня. Первый ярус. Фрагменты настенной росписи

8) настенная роспись в помещении первого яруса (приложение №2 к настоящему предмету охраны, фото 34, 35);

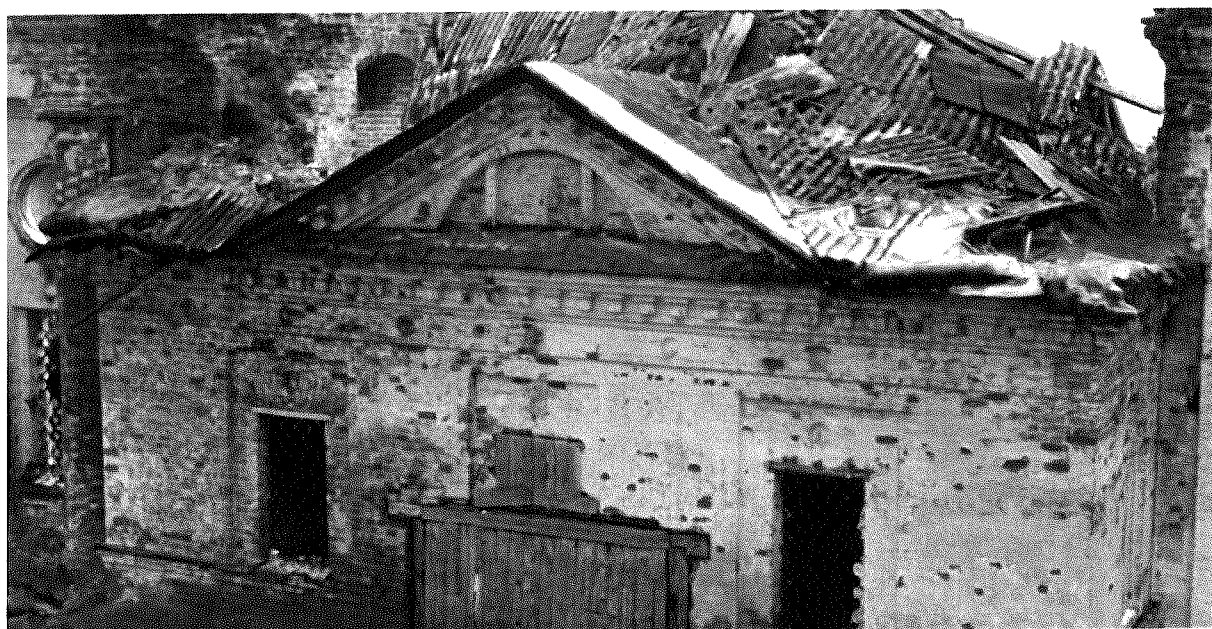
Фото 36 – Трапезная. Северный фасад. Фронтон с глухим проёмом

1) кирпичные фронтоны, оформленные кладочными карнизами с дентикулами на северном и южном фасадах; в южном фронтоне арочное слуховое окно, в северном - декоративный глухой арочный проём (приложение №2 к настоящему предмету охраны, фото 36, 37);

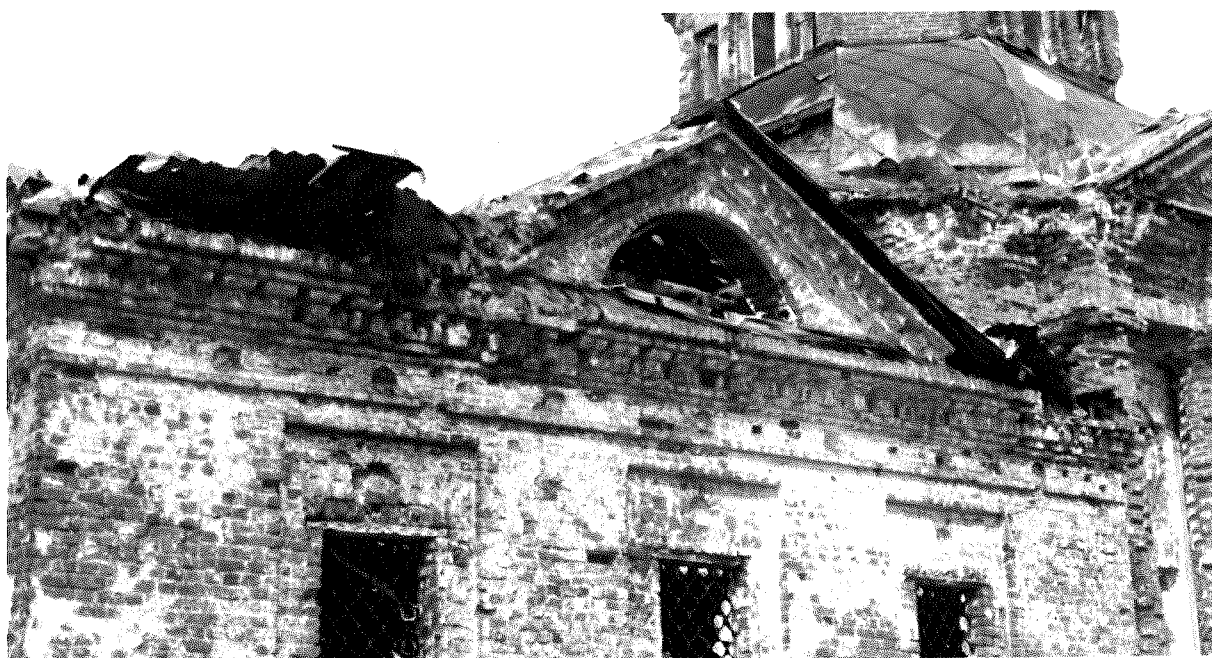
Фото 37 – Трапезная. Южный фасад. Фронтон со слуховым окном

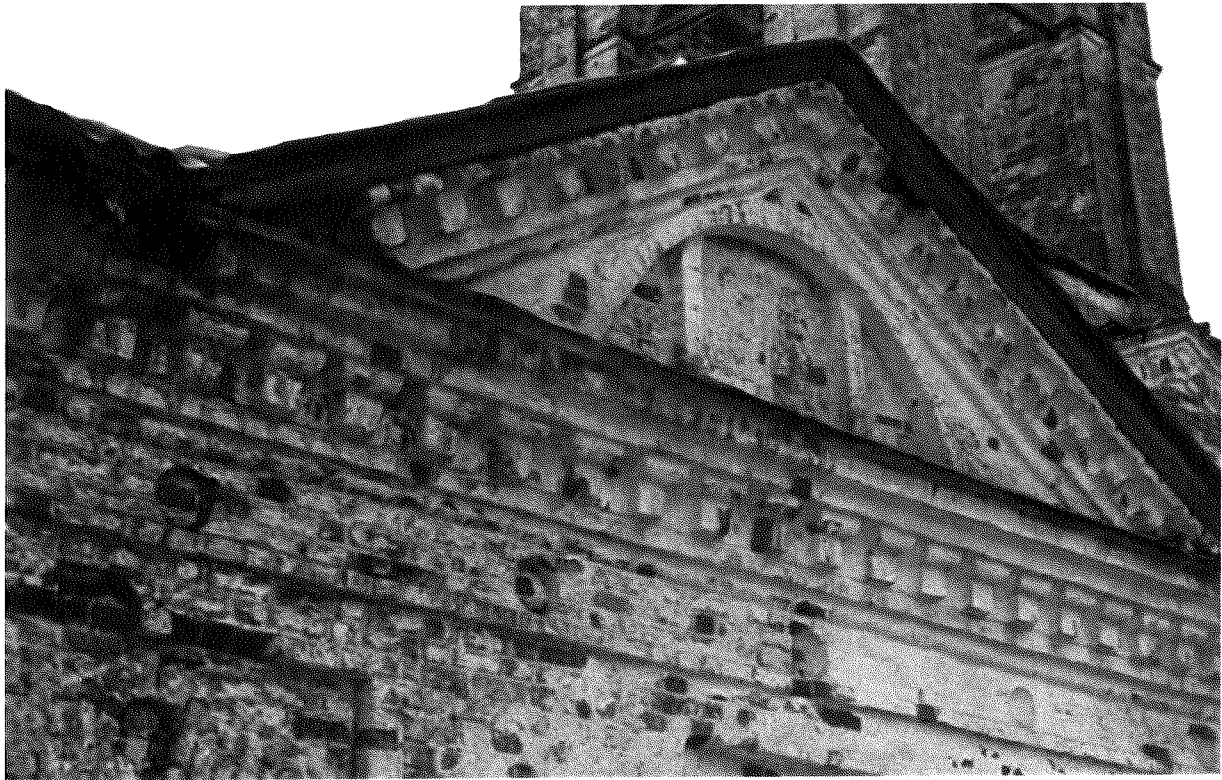
Фото 38 – Трапезная. Северный фасад. Кладочный декор карнизной части стены и фронтона

2) декоративный антаблемент с многообломным кладочным карнизом с рядом дентикул и фризом с круглыми нишами и однорядный кладочный пояс (приложение №2 к настоящему предмету охраны, фото 38, 39);

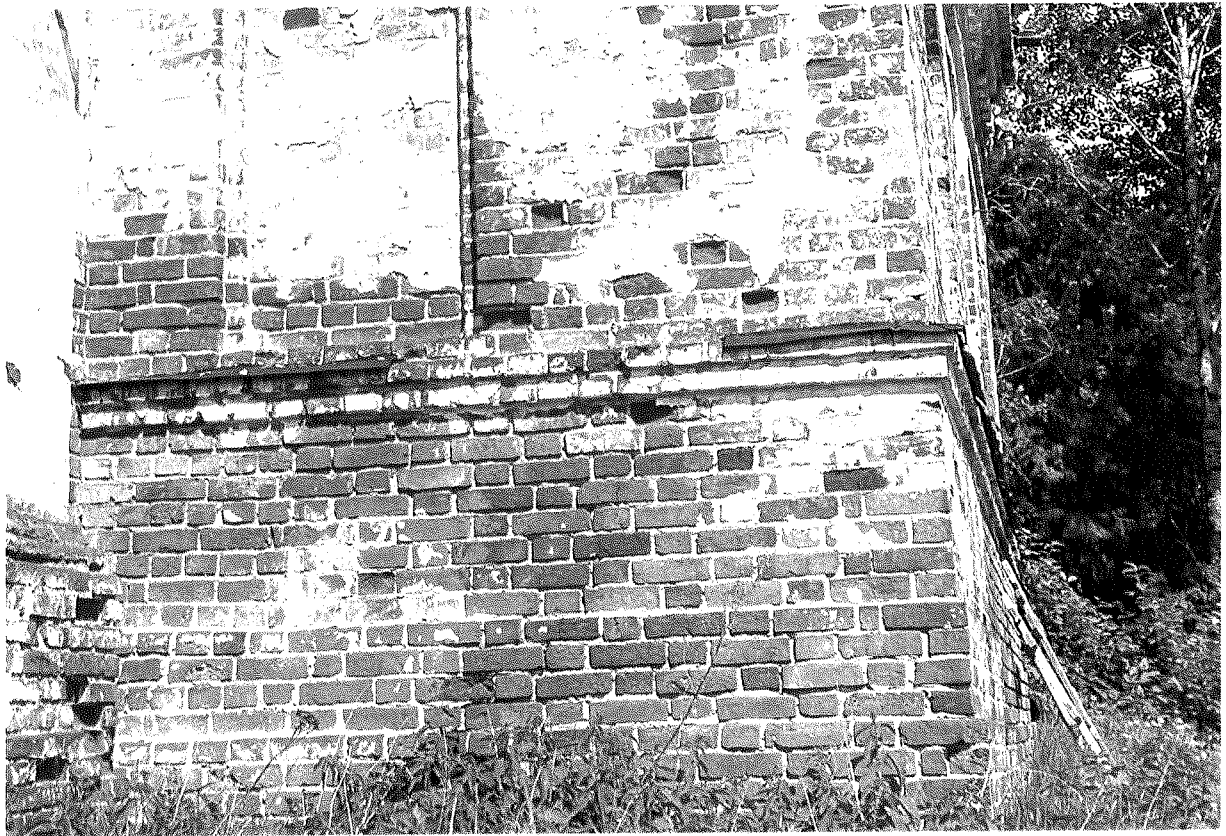
Фото 40 – Трапезная. Южный фасад. Двухступенчатый кладочный пояс с металлическим отливом в уровне подоконников. Выступающая кладка цоколя

3) двухступенчатый кладочный пояс с металлическим отливом в уровне подоконников (приложение №2 к настоящему предмету охраны, фото 40, 41);

4) выступающая относительно стены кладка цоколя (приложение №2 к настоящему предмету охраны, фото 40, 41);

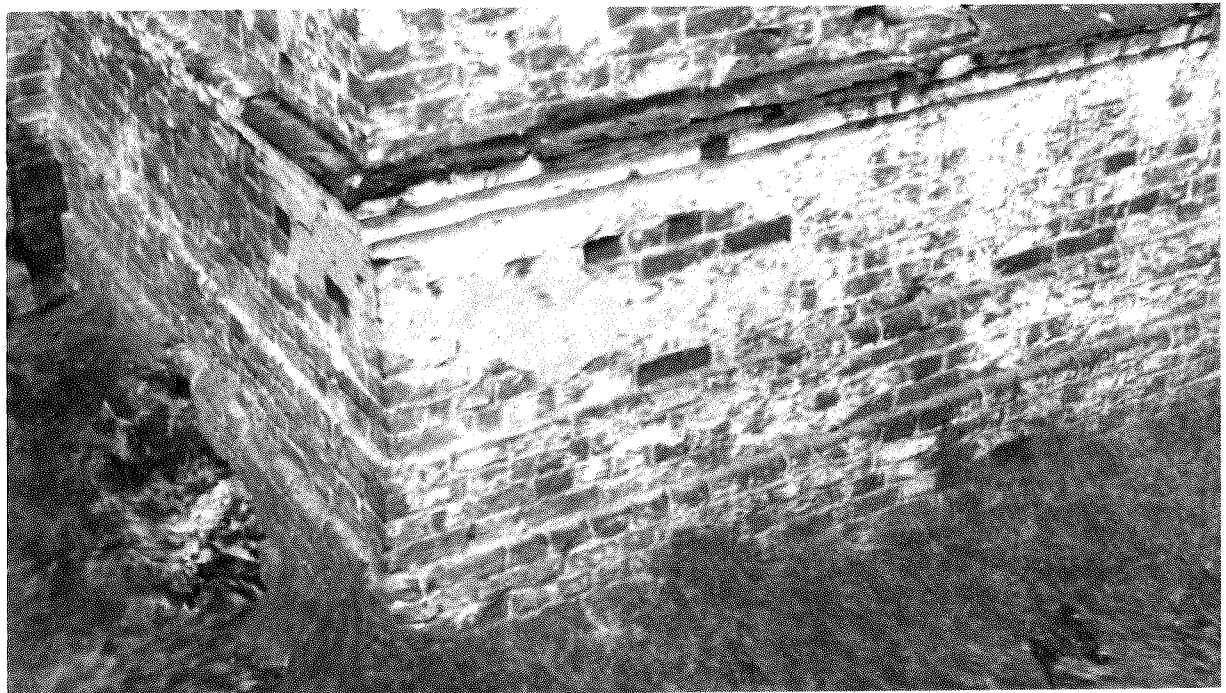
Фото 41 – Трапезная. Южный фасад. Двухступенчатый кладочный пояс с металлическим отливом в уровне подоконников. Выступающая кладка цоколя

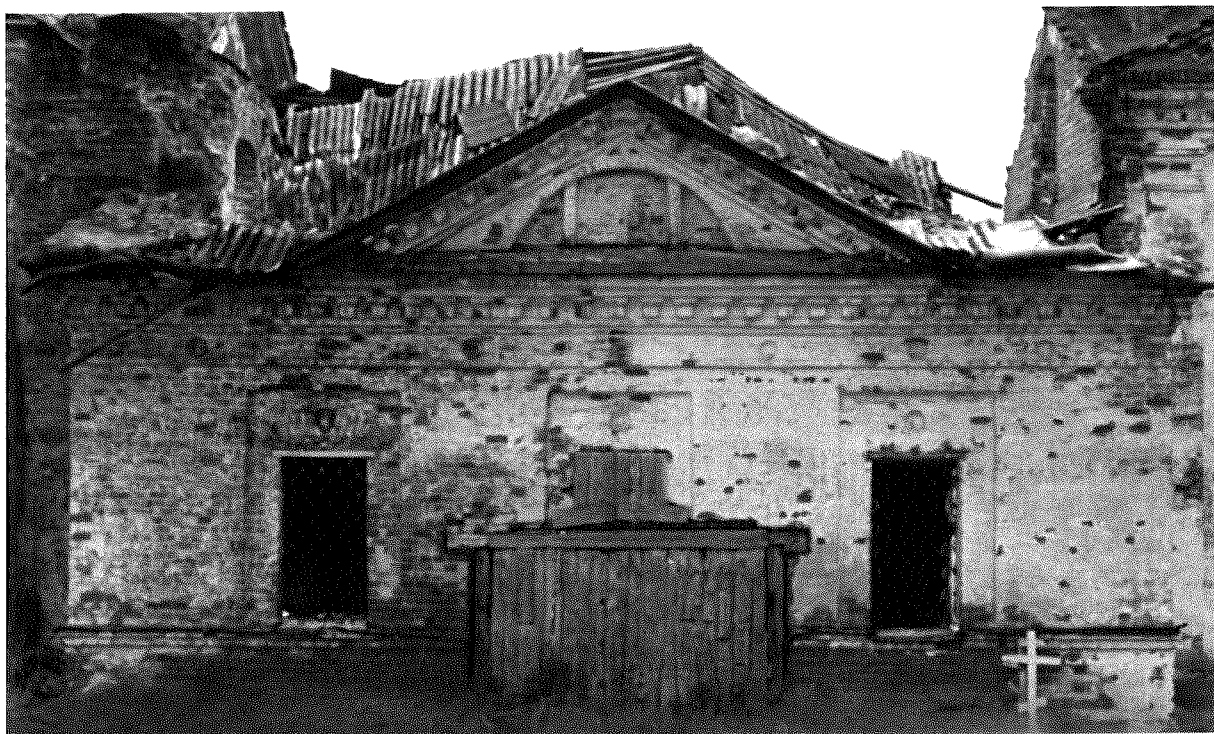
Фото 42 – Трапезная. Северный фасад. Оси проёмов

5) по три оси оконных проёмов на северном и южном фасадах (приложение №2 к настоящему предмету охраны, фото 42, 43);

8) прямоугольные ниши с размещающимися в них оконными проёмами и круглые ниши над перемычкой (приложение №2 к настоящему предмету охраны, фото 42, 43, 44);

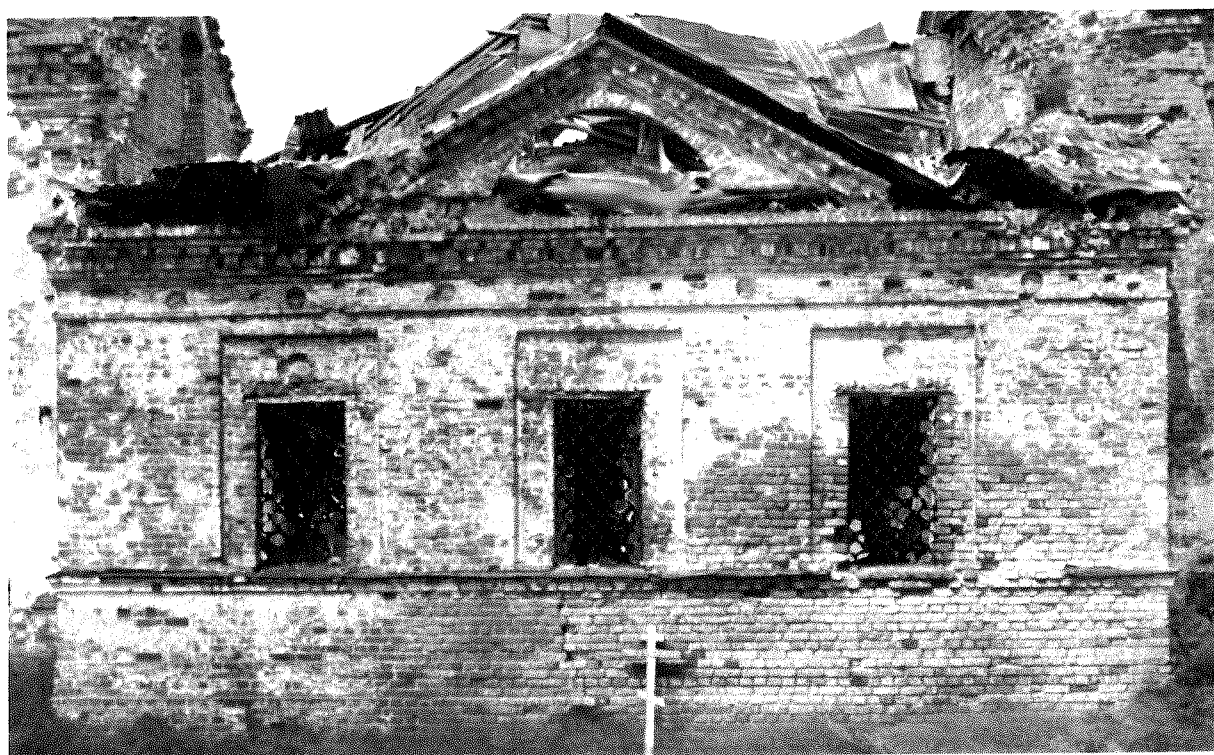
Фото 43 – Трапезная. Южный фасад. Оси проёмов

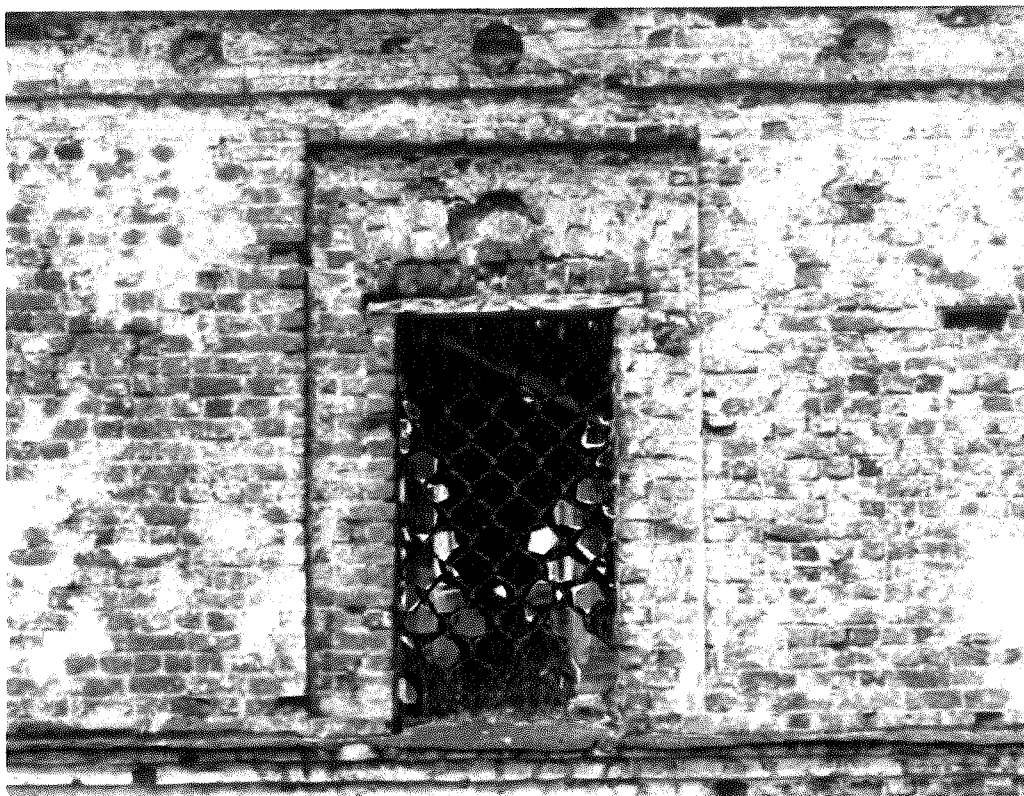
Фото 44 – Трапезная. Типовой оконный проём. Фасад

6) оконные проёмы: прямоугольные, с плоской перемычкой с уличной стороны, в интерьере проёмы перекрыты лучковыми перемычками (приложение №2 к настоящему предмету охраны, фото 44, 45);

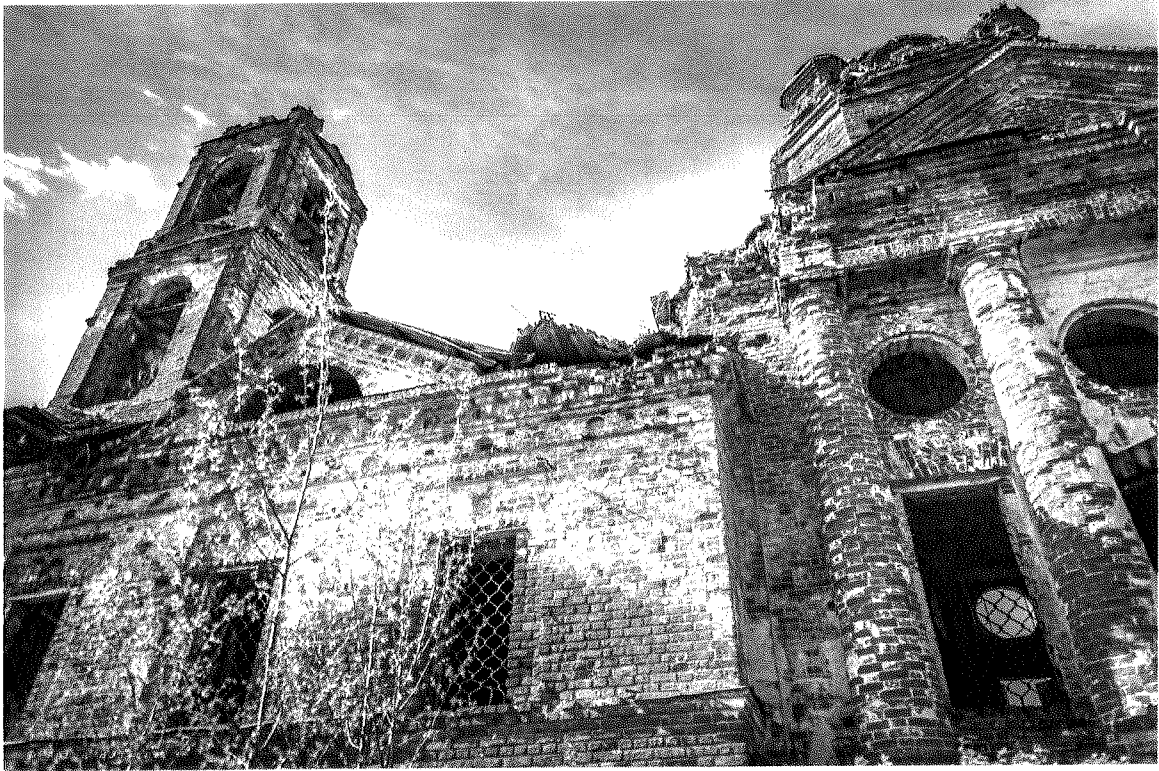
Фото 46. Кубоватые решетки в оконных проёмах

7) кубоватые решетки, закрывающие оконные проёмы (приложение №2 к настоящему предмету охраны, фото 46);

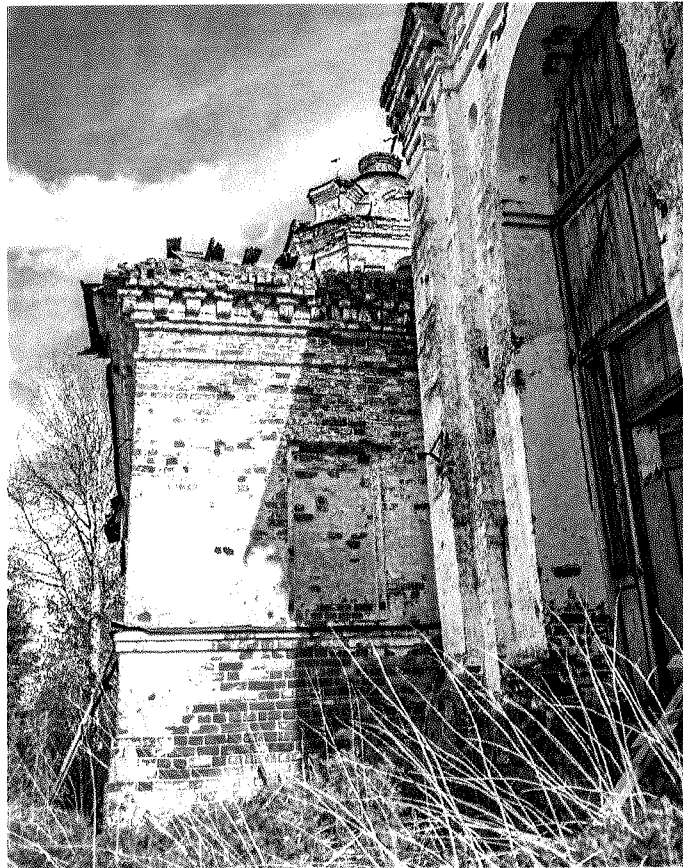
Фото 47. Трапезная. Западный фасад. Северный декоративный проём

10) ложные декоративные оконные проёмы в западной стене трапезной (приложение №2 к настоящему предмету охраны, фото 47, 48);

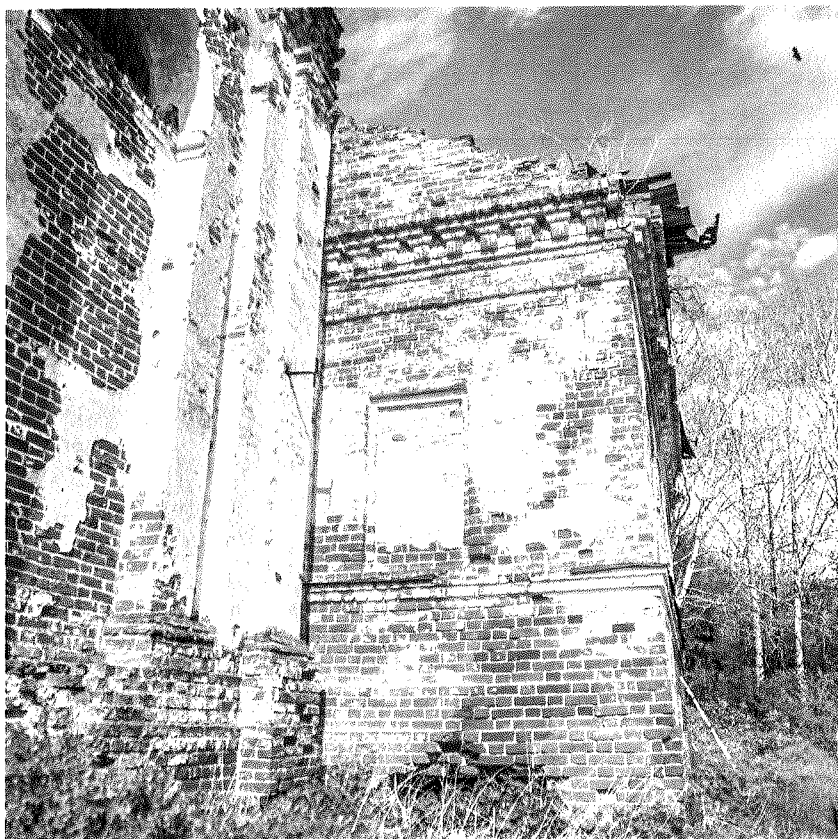
Фото 48. Трапезная. Западный фасад. Южный декоративный проём
