Об утверждении предмета охраны объекта культурного наследия регионального значения «Церковь Иоакима и Анны», 1815 г. (Костромская область, Галичский район, с. Туровское)

ПРЕДМЕТ ОХРАНЫ

объекта культурного наследия регионального значения
«Церковь Иоакима и Анны», 1815 г.
(Костромская область, Галичский район, с. Туровское)

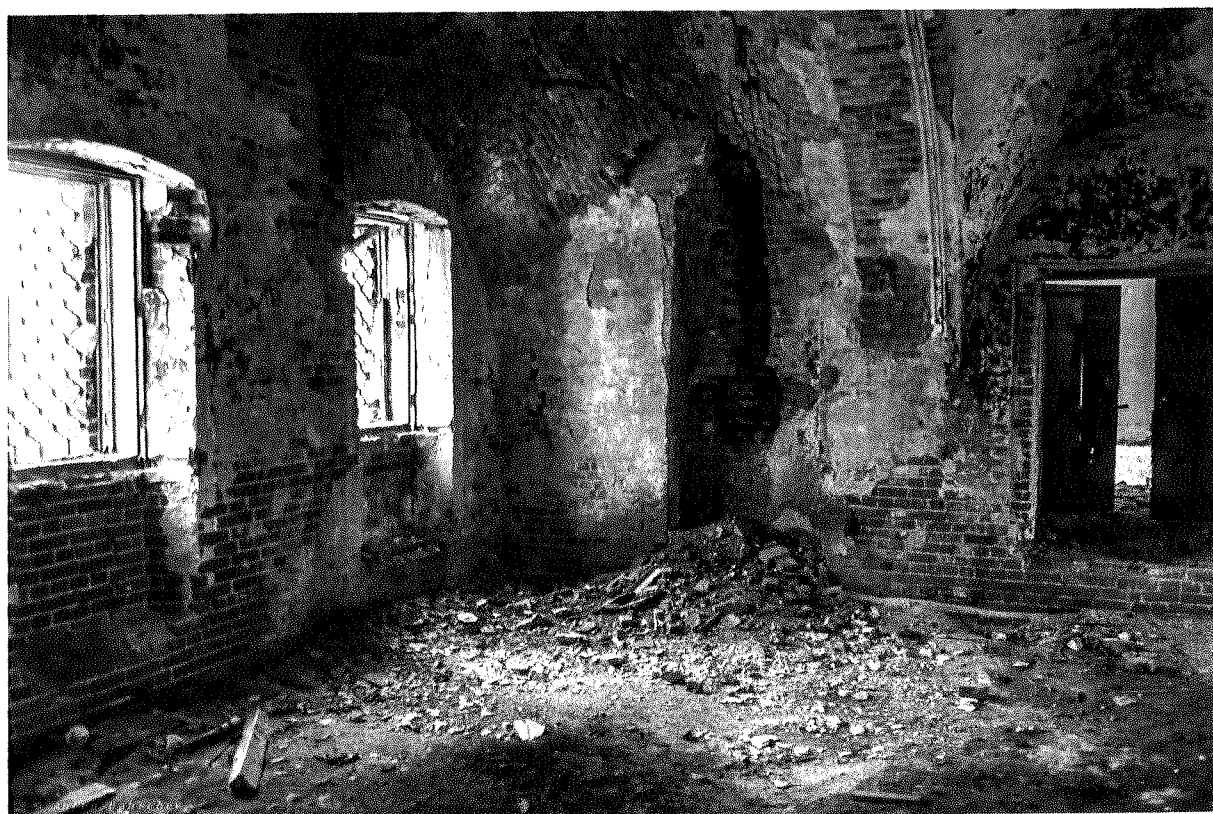
Фото 49. Трапезная. Интерьер. Металлическая связь, проходящая через основание свода. Основание подпружной арки

11) металлические связи (приложение №2 к настоящему предмету охраны, фото 49, 50);

12) система бочарных сводов на подпружных арках (приложение №2 к настоящему предмету охраны, фото 49, 50, 51);

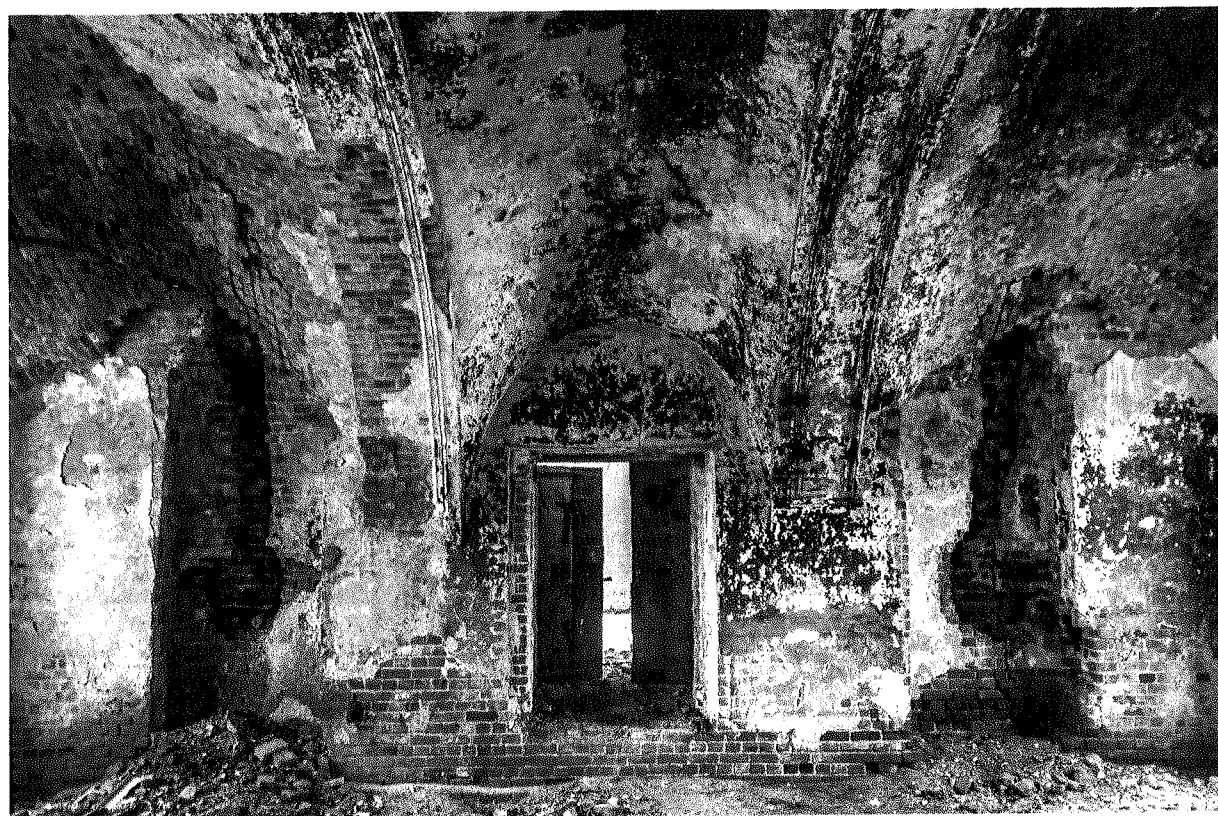
Фото 51. Трапезная. Интерьер. Подпружные арки, своды

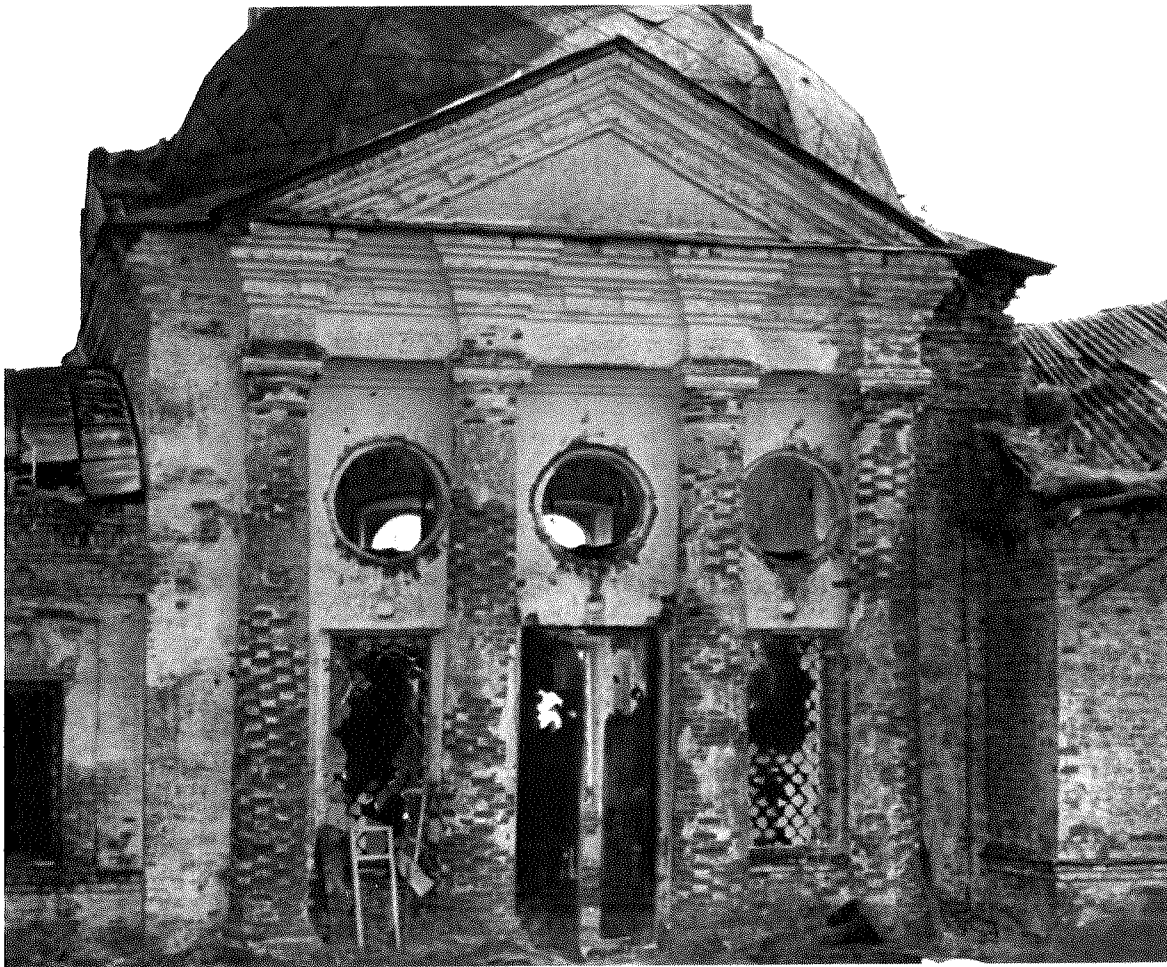
Фото 54 – Четверик. Северный фасад. Колонный портик. Оси проёмов

четыре тосканские колонны, опирающиеся на примыкающие к стенам пьедесталы, раскрепоканый антаблемент с многообломным кладочным карнизом с поясом дентикул; фронтоны, обрамлённые многообломным карнизом с дентикулами (приложение №2 к настоящему предмету охраны, фото 54-57);

2) по три световые оси на северном и южном фасадах: в первом ярусе по крайним осям размещены прямоугольные оконные проёмы с плоскими перемычками, по центральным - прямоугольные дверные проёмы; во втором ярусе - круглые окна (приложение №2 к настоящему предмету охраны, фото 54, 55);

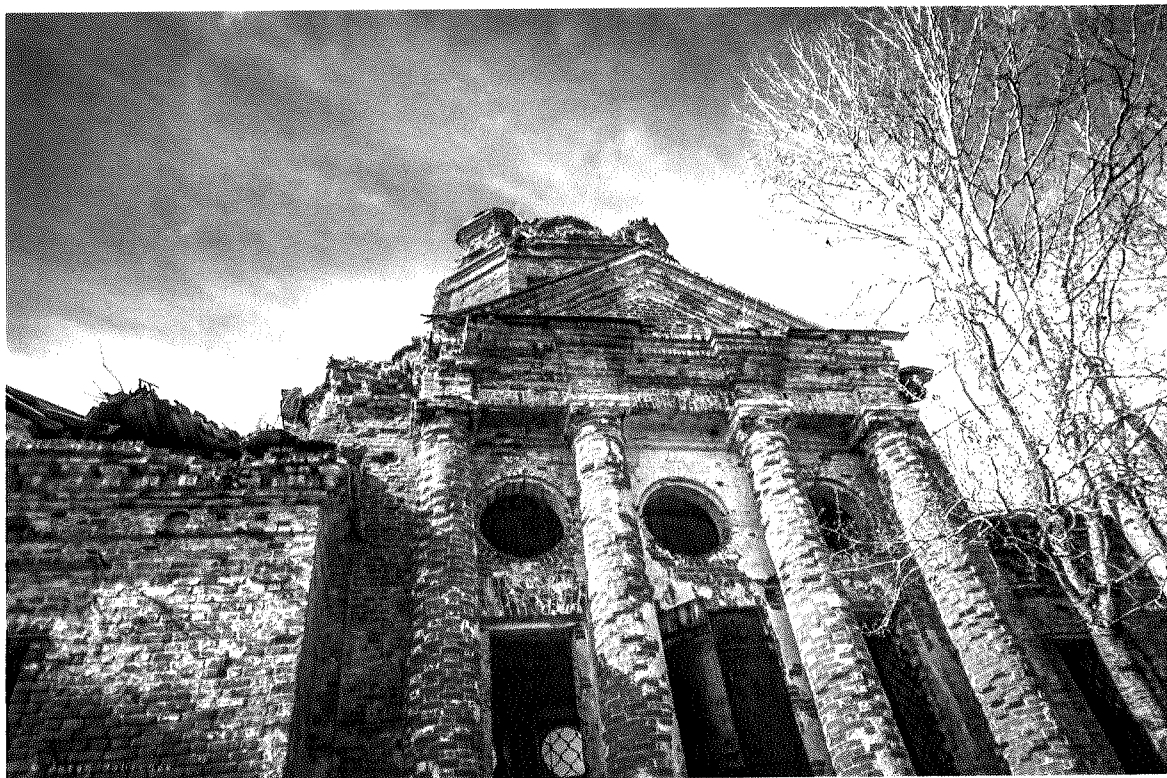
Фото 55 – Четверик. Южный фасад. Колонный портик. Оси проёмов

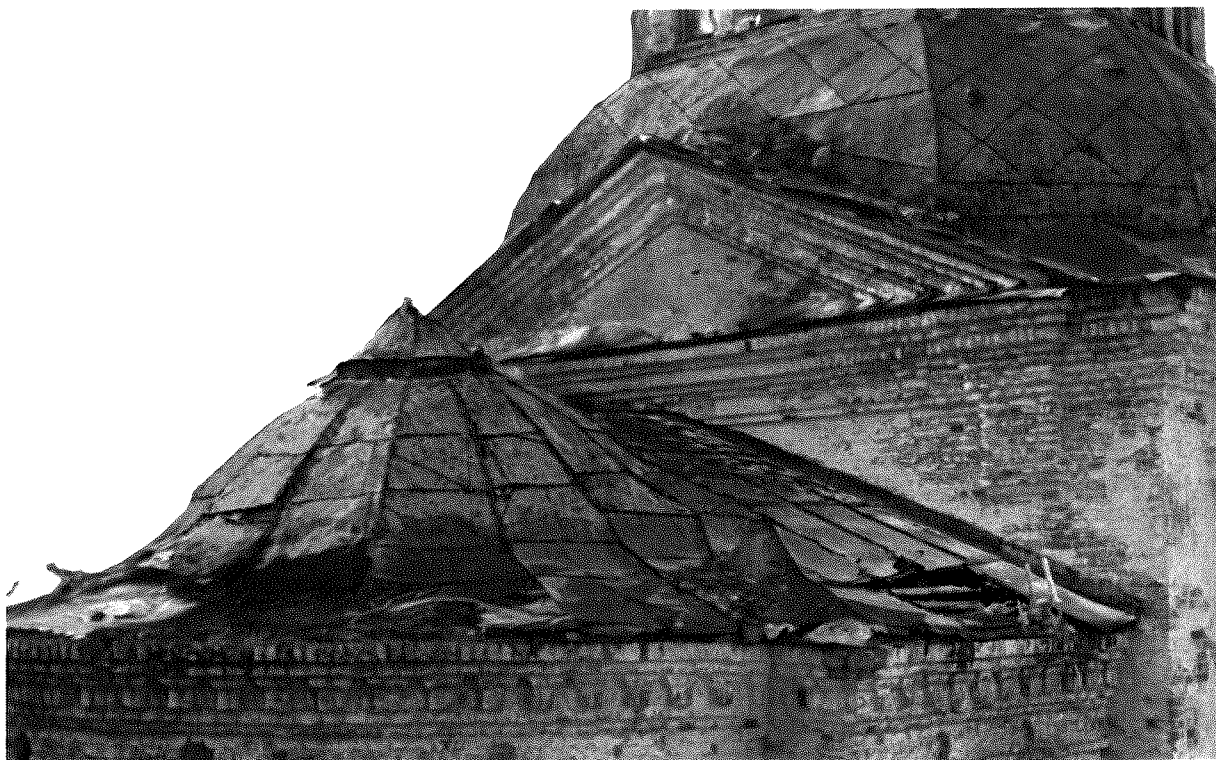
Фото 58 – Четверик. Восточный фасад. Фронтон

3) фронтоны восточного фасада (приложение №2 к настоящему предмету охраны, фото 58);

5) проём, ведущий с уровня хоров четверика в чердачное пространство трапезной (приложение №2 к настоящему предмету охраны, фото 58);

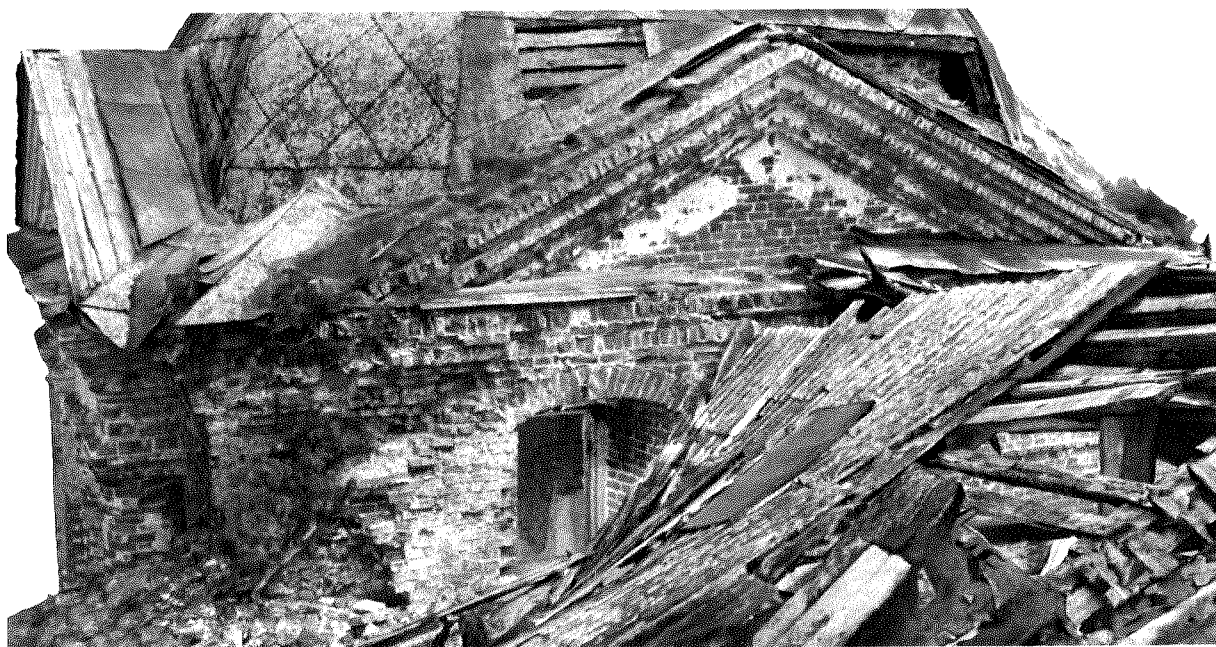
Фото 59 – Четверик. Западный фасад. Фронтон

4) фронтоны западного фасада с примыкающей к нему кровлей трапезной (приложение №2 к настоящему предмету охраны, фото 59);

13) дверной проём на чердак, во втором ярусе хоров (приложение №2 к настоящему предмету охраны, фото 59);

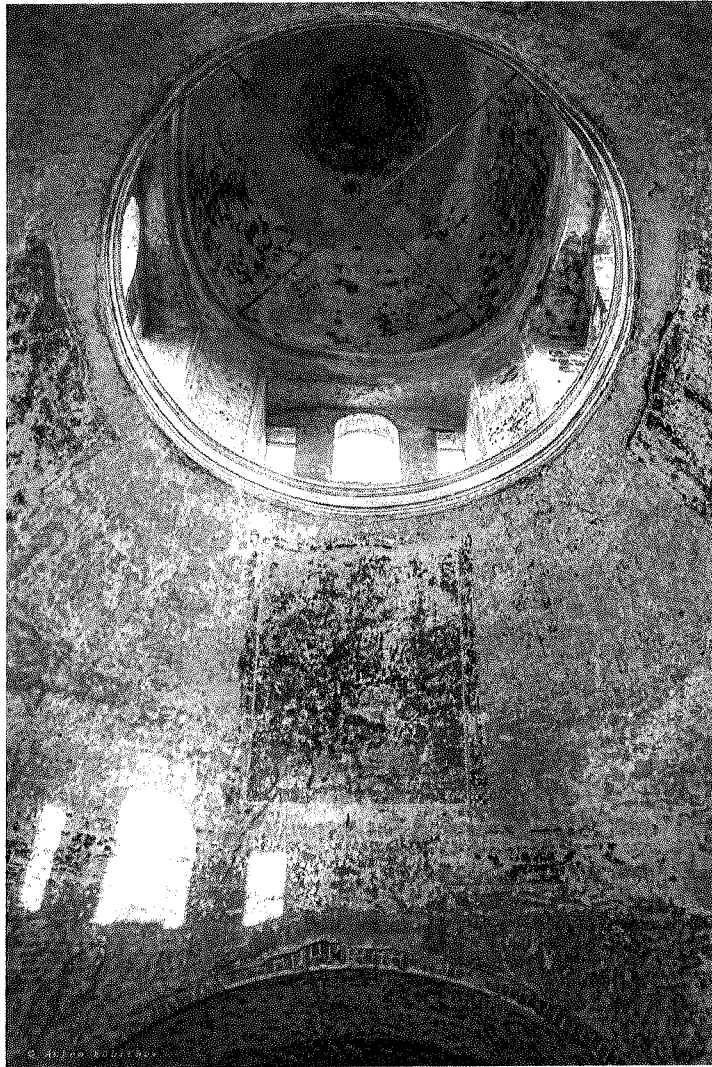
Фото 60 – Четверик. Четырёхдольный сомкнутый свод, переходящий в шельге через большой световой люк в световой восьмерик. Фрагменты фресок на поверхности свода. Металлические связи купола восьмерика

6) четырёхдольный сомкнутый свод, переходящий в шельге через большой световой люк в световой восьмерик (приложение №2 к настоящему предмету охраны, фото 60);

15) фрагменты фресок (приложение №2 к настоящему предмету охраны, фото 60);

16) металлические связи (приложение №2 к настоящему предмету охраны, фото 60, 67).

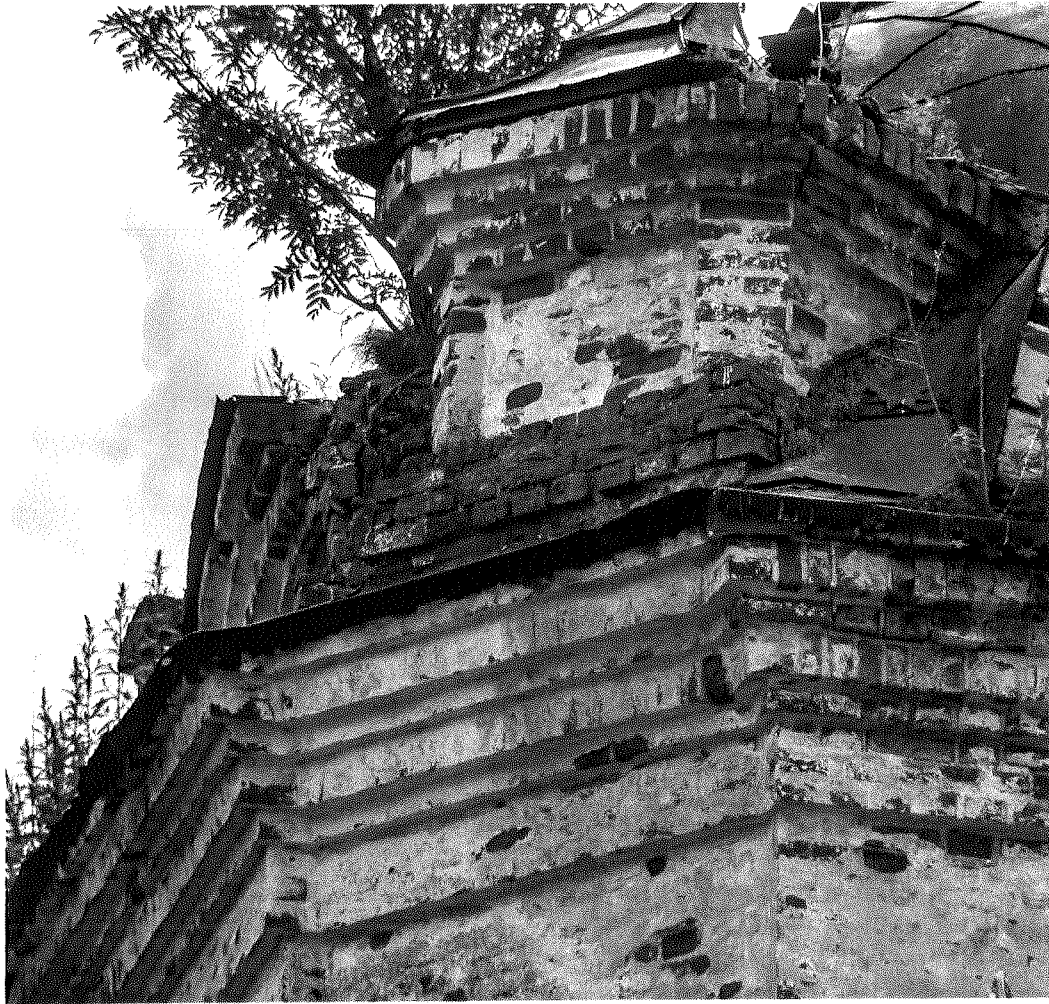
Фото 62 – Восьмерик. Кладочный декор

8) многообломный кладочный карниз восьмерика (приложение №2 к настоящему предмету охраны, фото 62);

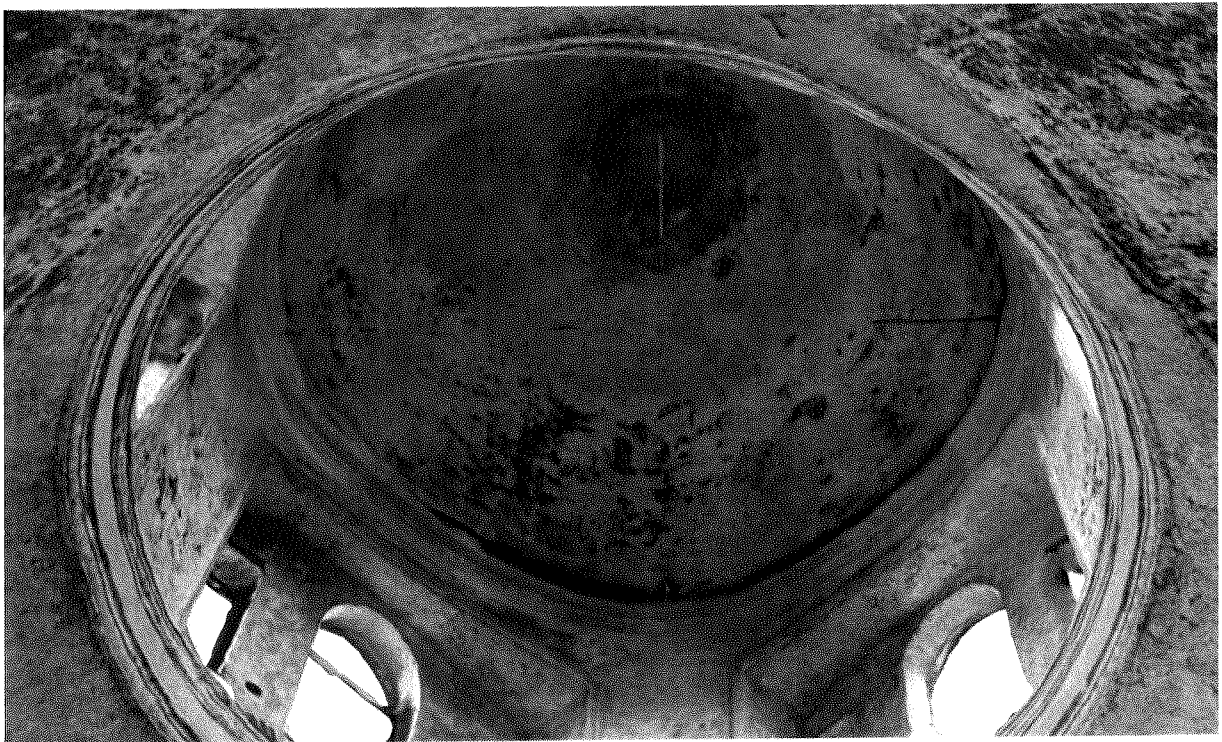
Фото 63 – Восьмерик. Купол

9) купол над восьмериком (приложение №2 к настоящему предмету охраны, фото 63, 64);

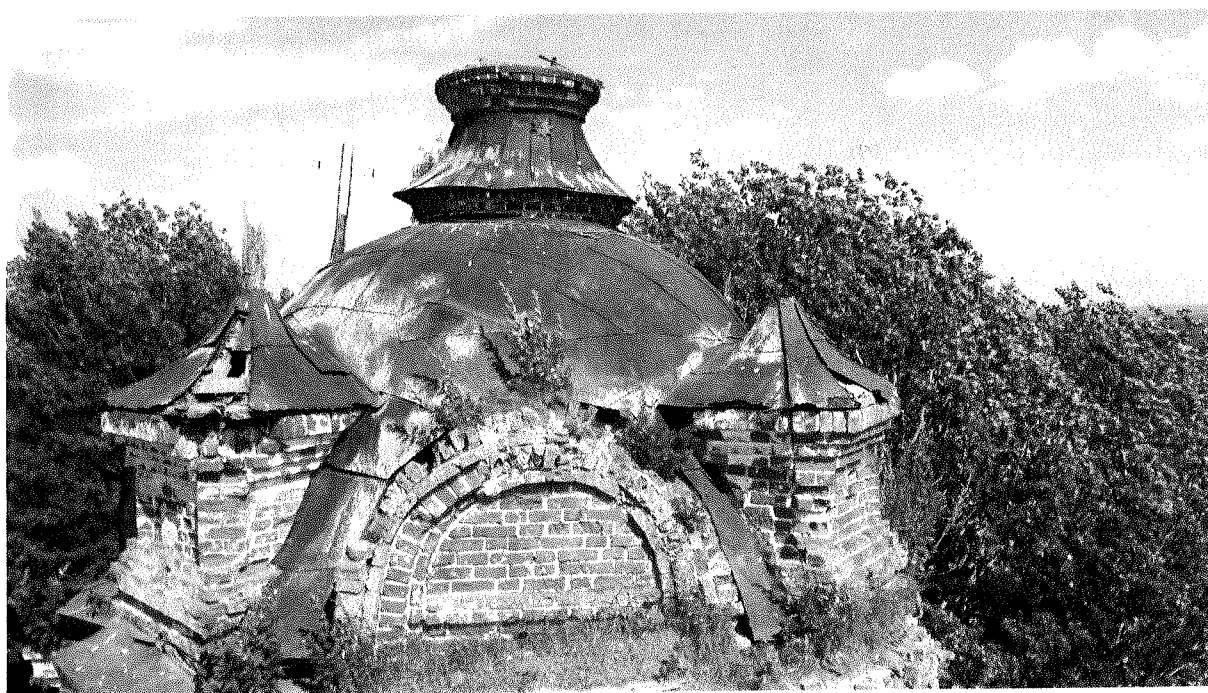
Фото 66 – Восьмерик. Полуглавия, угловые тумбы, барабан центральной главки

10) полуглавия, расположенные по сторонам света над карнизом восьмерика (приложение №2 к настоящему предмету охраны, фото 64-66);

11) тумбы над узкими сторонами восьмерика (приложение №2 к настоящему предмету охраны, фото 64-66);

12) барабан в вершине купола (приложение №2 к настоящему предмету охраны, фото 66);

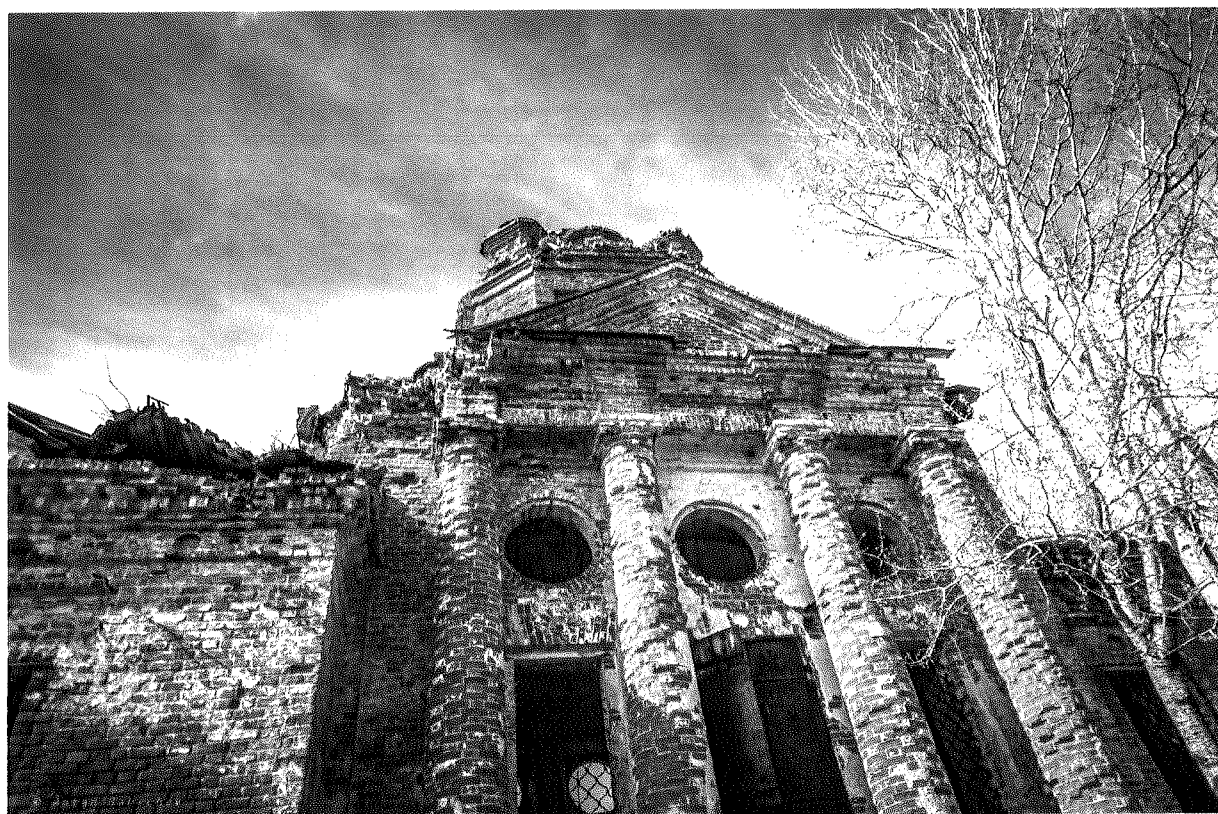
Фото 67 – Четверик. Оконные проёмы. Кубоватые решетки

14) кубоватые решетки на оконных проёмах первого яруса (приложение №2 к настоящему предмету охраны, фото 67);

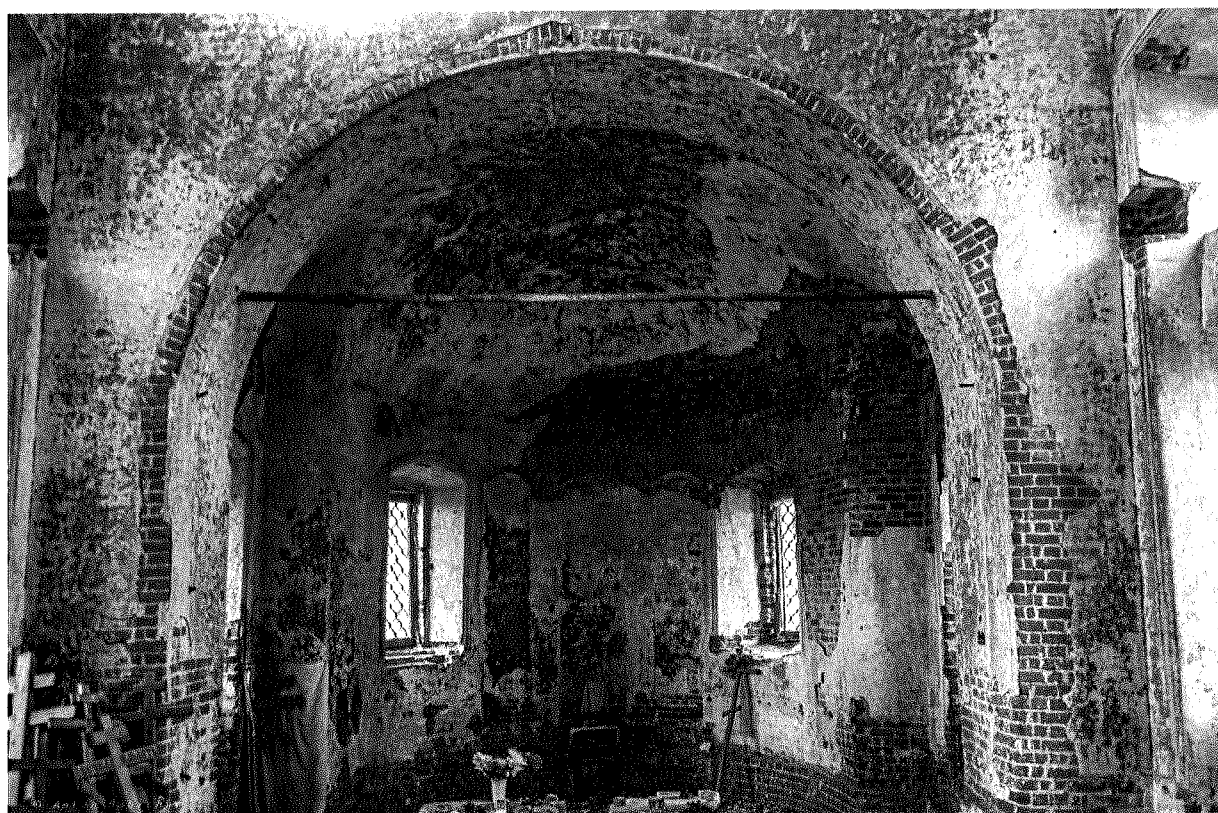
Фото 67-1 – Четверик. Проём в алтарную часть. Воздушная металлическая связь

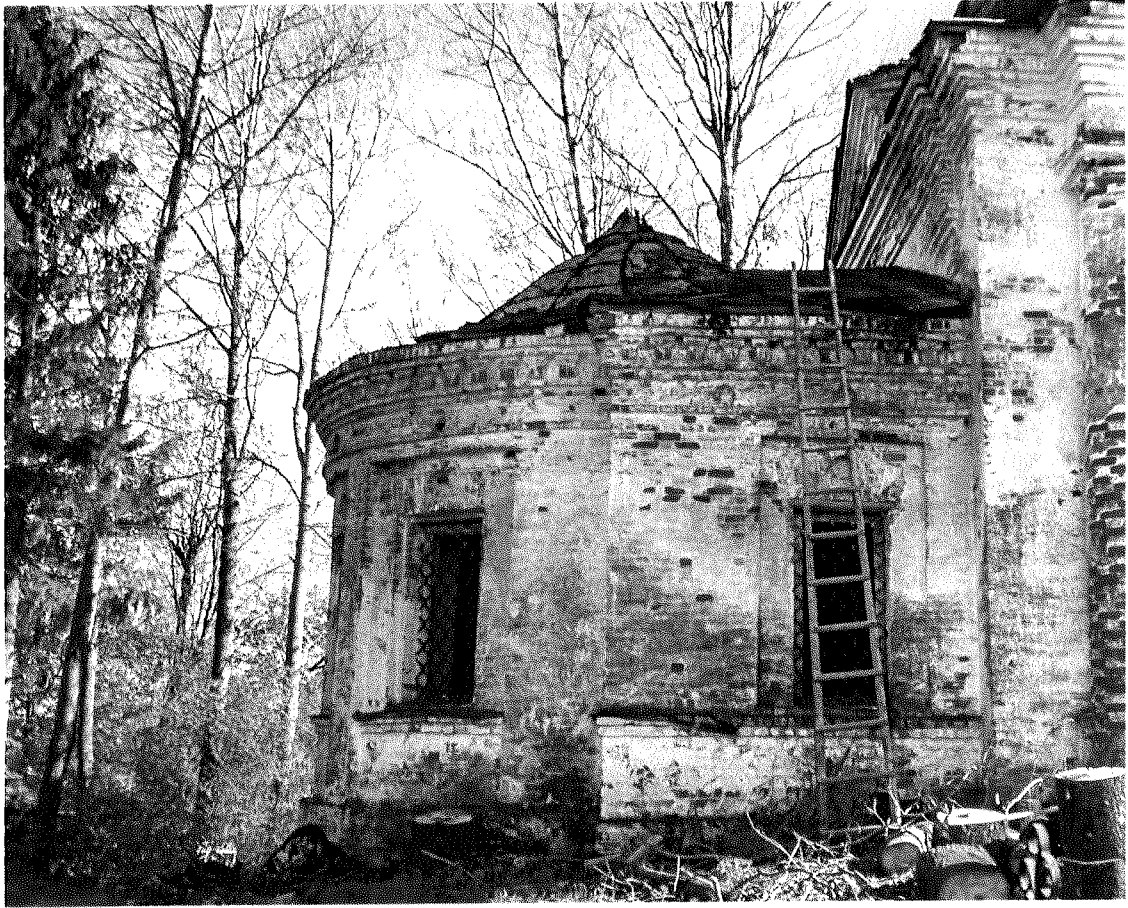
Фото 68 – Алтарная часть. Выступающее из прямоугольного объёма алтарной части апсидное завершение. Кубоватые решетки на окнах

1) выступающее из прямоугольного объёма алтарной части апсидное завершение (приложение №2 к настоящему предмету охраны, фото 68);

7) кубоватые решетки, закрывающие оконные проёмы (приложение №2 к настоящему предмету охраны, фото 68, 72);

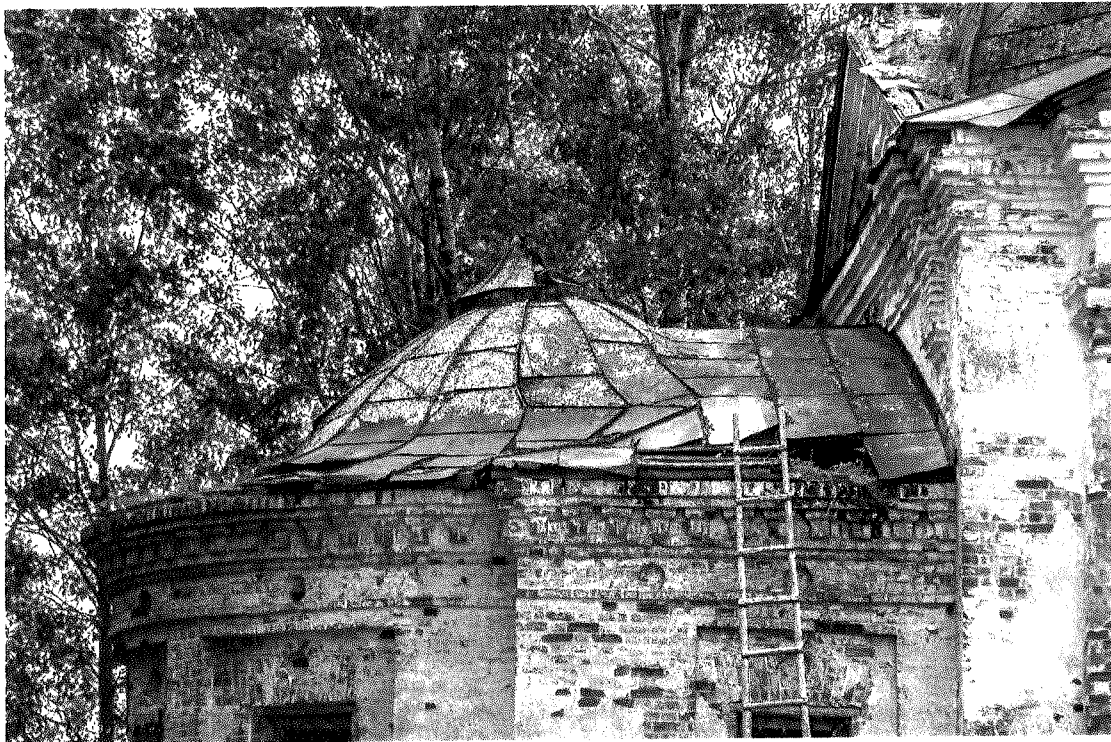
Фото 69 – Алтарная часть. Многообломный карниз с поясом дентикул по периметру всей алтарной части. Купольная металлическая фальцевая кровля

2) многообломный карниз с поясом дентикул по периметру всей алтарной части (приложение №2 к настоящему предмету охраны, фото 69);

8) купольная металлическая фальцевая кровля (приложение №2 к настоящему предмету охраны, фото 69);

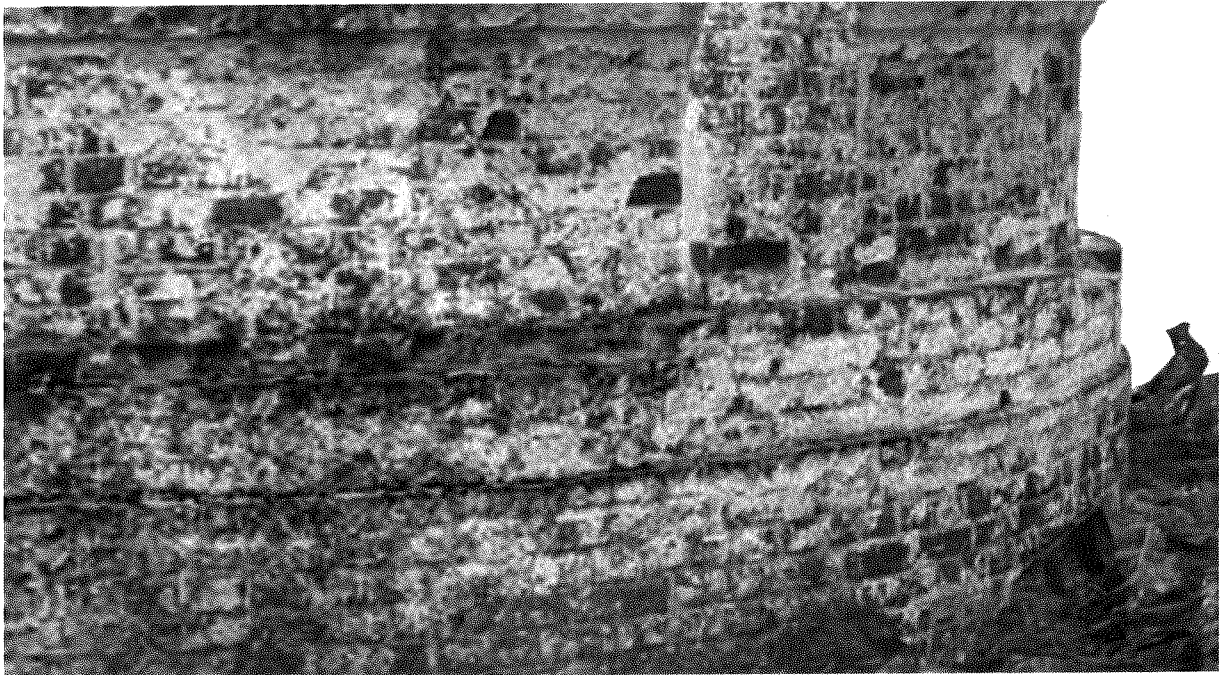
Фото 70 – Алтарная часть. Выступающая относительно стены кладка цоколя

3) выступающая относительно стены кладка цоколя (приложение №2 к настоящему предмету охраны, фото 70);

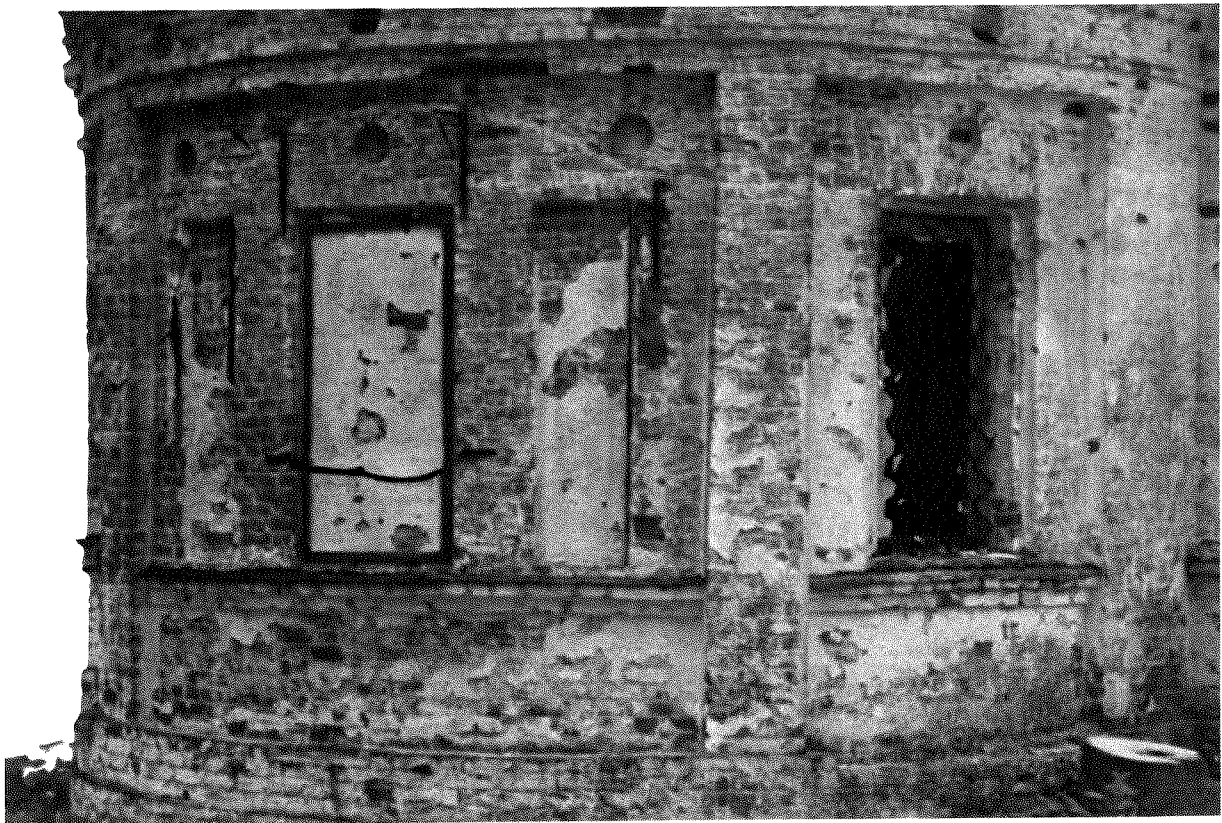
Фото 71 – Алтарная часть. Прямоугольные ниши с размещающимися в них оконными проёмами и круглые ниши над перемычкой на северном и южном фасадах. Оконные проёмы. Прямоугольные, с плоской перемычкой с уличной стороны, в интерьере проёмы перекрыты лучковыми перемычками

4) прямоугольные ниши с размещающимися в них оконными проёмами и круглые ниши над перемычкой на северном и южном фасадах (приложение №2 к настоящему предмету охраны, фото 71);

5) оконные проёмы: прямоугольные, с плоской перемычкой с уличной стороны, в интерьере проёмы перекрыты лучковыми перемычками (приложение №2 к настоящему предмету охраны, фото 71, 72);

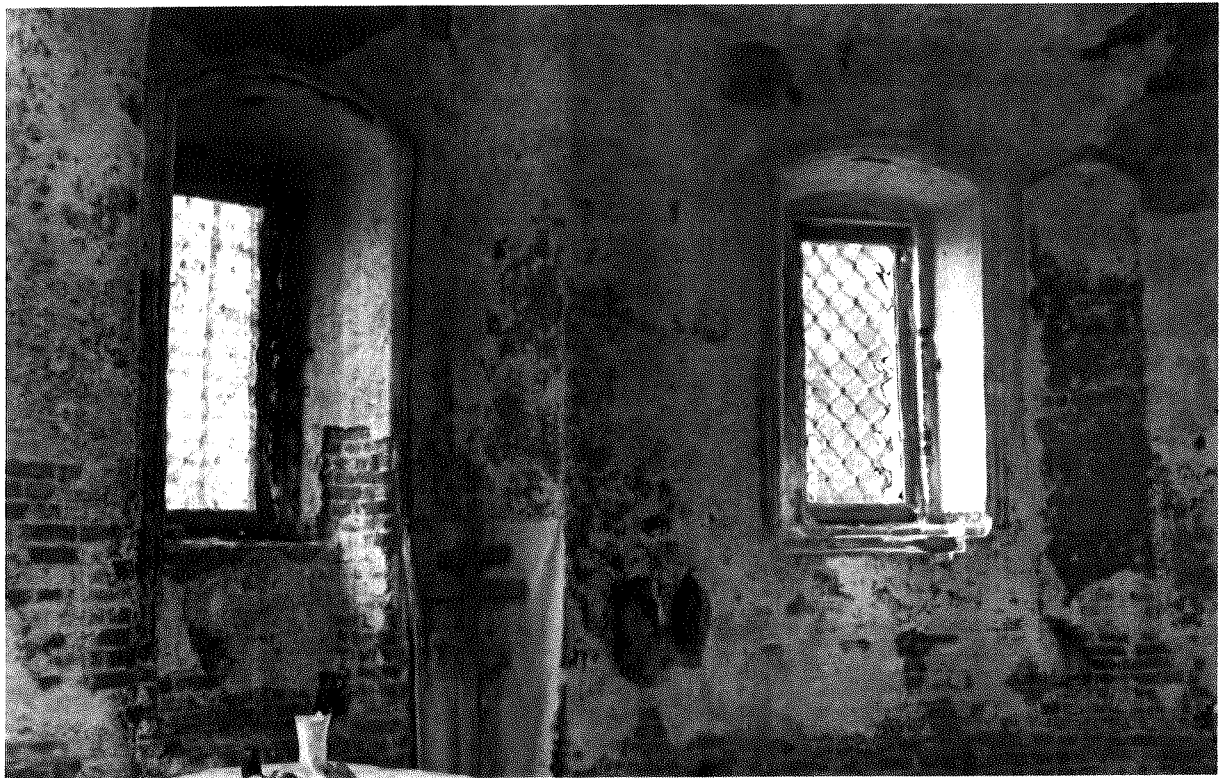
Фото 72 – Алтарная часть. Оконные проёмы. Прямоугольные, с плоской перемычкой с уличной стороны, в интерьере проёмы перекрыты лучковыми перемычками. Кубоватые решетки на окнах
