**ИНСПЕКЦИЯ ПО ОХРАНЕ ОБЪЕКТОВ КУЛЬТУРНОГО
НАСЛЕДИЯ КОСТРОМСКОЙ ОБЛАСТИ**

**Об утверждении предмета охраны объекта культурного наследия
регионального значения**

**«Усадьба Пащенина, XIX в.: Дом Пащенина», 1880-е гг.
(Костромская область, г. Нерехта, ул. Красноармейская, 14)**

ПРЕДМЕТ ОХРАНЫ

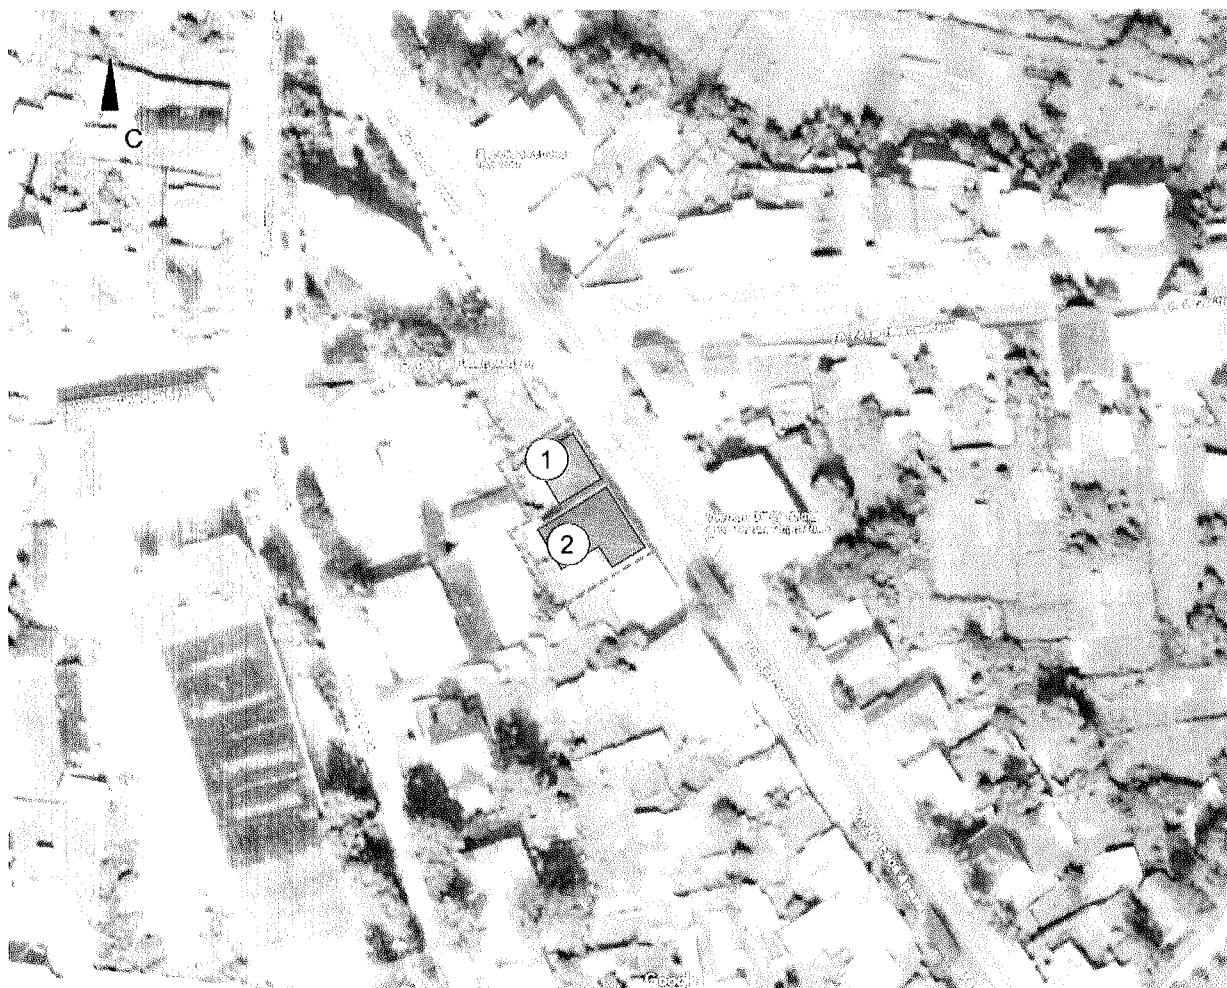
Схема ансамбля «Усадьба Пащенко», XIX в.

1. Градостроительное значение:
важное градостроительное значение, здание участвует в формировании исторической застройки по улице Красноармейской, а также является частью объекта культурного наследия «Усадьба Пащенко», XIX в.

1. "Хозяйственная палатка", 1-я четв. XIX в.;
2. "Дом Пащенко", 1880-е г.г.

1) важное градостроительное значение, здание участвует в формировании исторической застройки по улице Красноармейской;

2) входит в состав ансамбля «Усадьба Пащенина», XIX в.:

«Хозяйственная палатка», 1-я четв. XIX в.;

«Дом Пащенина», 1880-е гг.;

3) занимает юго-восточную часть территории ансамбля.

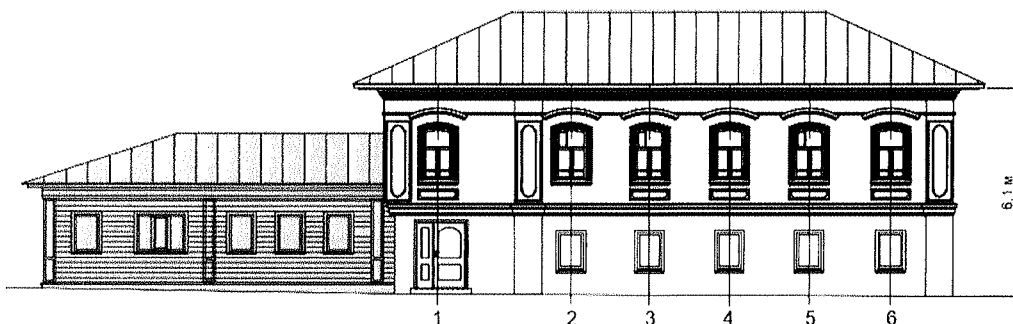
Северо-восточный (главный) фасад - композиция в 6 осей проемов (по 1-й оси в уровне 1-го этажа дверной проем, остальные проемы в осях - оконные):

* 6.1 - высотная отметка по северному углу здания от уровня земли до подшива.

6,1 м - высотная отметка по северному углу здания от уровня земли до подшива;

1) северо-восточный (главный) фасад - композиция в 6 осей проемов (по 1-й оси в уровне 1-го этажа дверной проем, остальные проемы в осях - оконные);

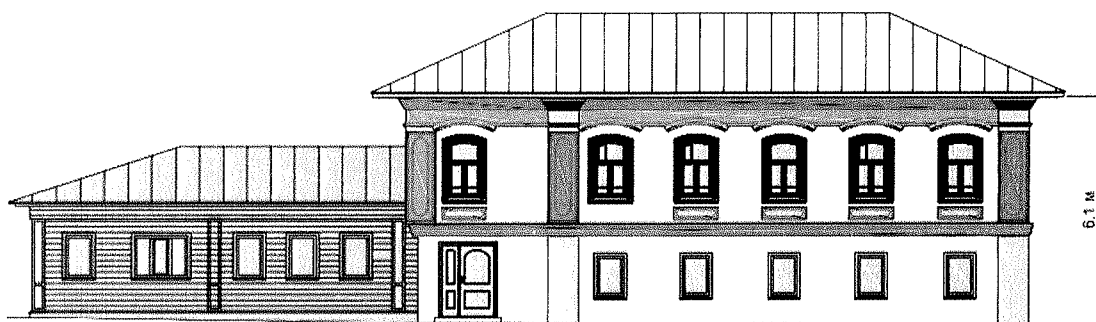
Северо-восточный (главный) фасад :

- местоположение проемов, профилированных подоконных карнизов, филенок фигурных, сандриков;
- междуэтажный и венчающий карниз и фриз.
- наличие и место положение лопаток в уровне 1-го этажа, пилястр в уровне 2-го этажа.
- наличие и место положение филенок в уровне 2-го этажа.

- поздняя пристройка, предположительно конец XIX в.;

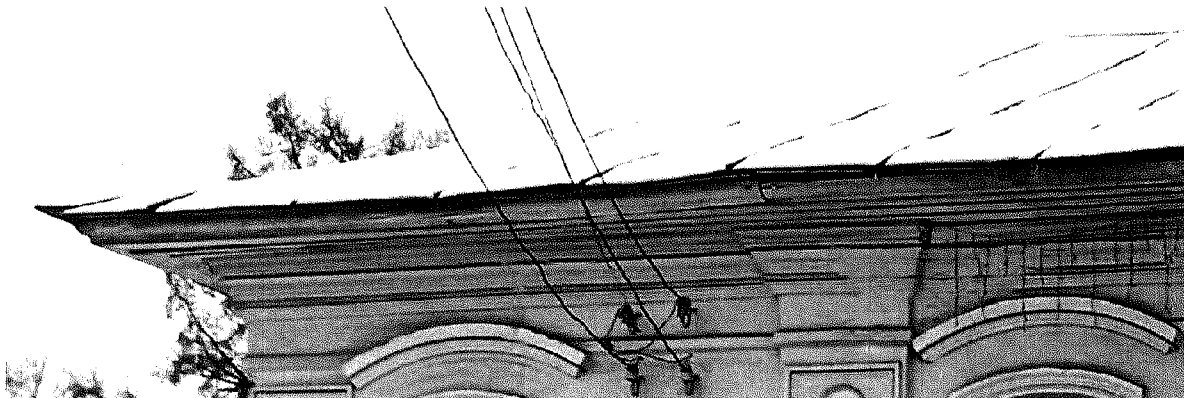
Мелкопрофилированный венчающий карниз с гладким фризом, ограниченным полочкой по нижней грани, прерывающейся в уровне сандриков над проемами - по северо-восточному фасаду и части северо-западного и юго-восточного, юго-западного фасадов (для северо-западного фасада - наличие полочки под фризом - по левому флангу фасада, в уличной части); лобовая доска профилированная;

мелкопрофилированный венчающий карниз с гладким фризом, ограниченным полочкой по нижней грани, прерывающейся в уровне сандриков над проемами - по северо-восточному фасаду и части северо-западного и юго-восточного, юго-западного фасадов (для северо-западного фасада - наличие полочки под фризом - по левому флангу фасада, в уличной части); лобовая доска профилированная;

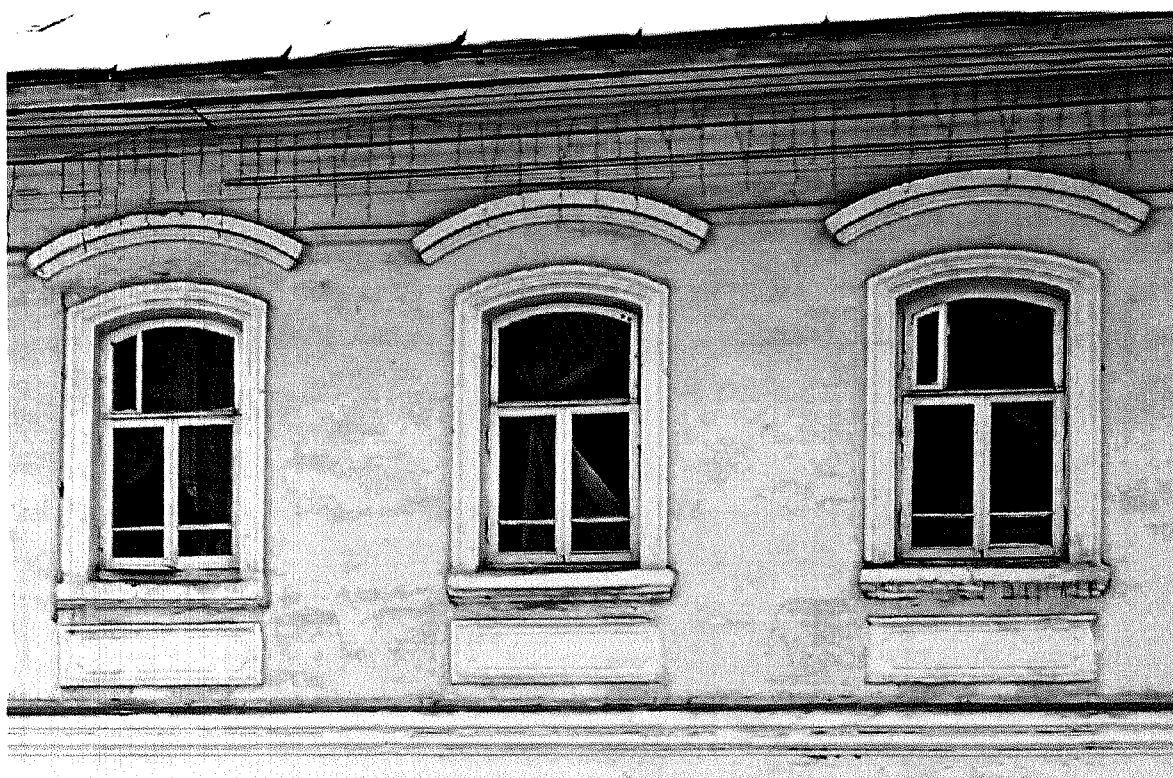
По осям главного (северо-восточного) фасада: профилированный наличник и профилированный подоконный карниз; под проемом - горизонтальная рама с фигурной филленкой; над проемом - профилированный лучковый сандрик;

по осям главного (северо-восточного) фасада: профилированный наличник и профилированный подоконный карниз; под проемом - горизонтальная рама с фигурной филенкой; над проемом - профилированный лучковый сандрик;

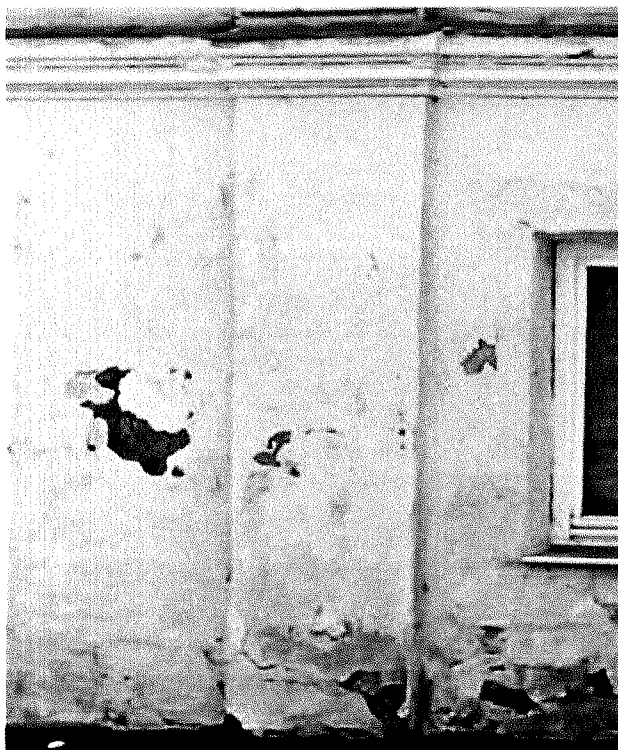
Гладкие лопатки в уровне 1-го этажа: в простенке между 1-й и 2-й осями и по правому флангу северо-восточного фасада.

гладкие лопатки в уровне 1-го этажа: в простенке между 1-й и 2-й осью и по правому флангу северо-восточного фасада;
