ПРИКАЗ

№ 01-03/24-52

**О внесении изменений в приказ комитета по сохранению культурного наследия Ленинградской области от 15 октября 2018 года № 01-03/18-149 «Об установлении предмета охраны объекта культурного наследия регионального значения «Дом, где в 1911-1938 г.г. жил и работал известный художник и этнограф П.Е. Щербов. Есть мемориальная доска.», местонахождение: Ленинградская область, г. Гатчина, Чехова ул., д. 4»**

**Предмет охраны объекта культурного наследия регионального значения  
«Дом, где в 1911-1938 г.г. жил и работал известный художник и этнограф П.Е.  
Щербов. Есть мемориальная доска.», местонахождение: Ленинградская  
область, г. Гатчина, Чехова ул., д. 4»**

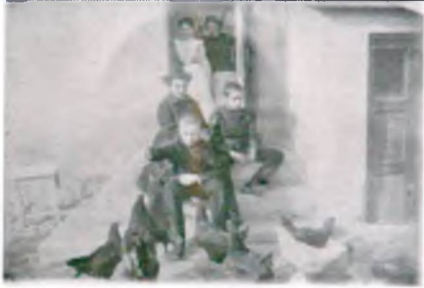
<p>Южный (дворовый) фасад жилого дома. Вид крыльца входа в двухэтажный объем, тамбура, бычьей отмычки. Фото 1910-х гг.</p>

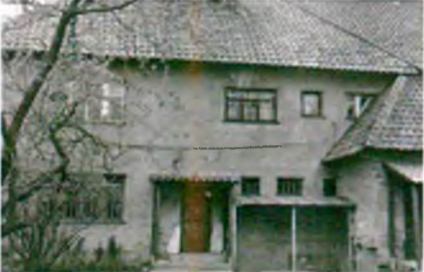
<p>Южный (дворовый) фасад жилого дома. Вид крыльца входа в двухэтажный объем и места расположения тамбура входа в подвал. Фото 1984 г.</p>

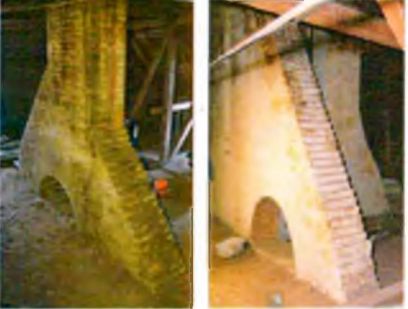
<p>Дымоходы.</p>

4.2	Конструктивная система	<p>фундаменты;</p> <p>исторические наружные и внутренние капитальные стены из бетона (закругленный элемент лицевого фасада («башня»)), пустотелых бетонных блоков (щипец восточного фасада, тамбур (частично восстановлен)), кирпичной кладки (внутренние стены, дымоходы сложной формы в уровне чердака), комбинированной кладки (наружные стены);</p> <p>кирпичный коробовый свод в подвале;</p> <p>исторические перемычки оконных и дверных проемов (прямые железобетонные и арочные кирпичные);</p>

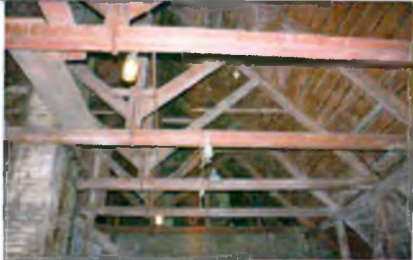
<p>Деревянная стропильная система.</p>
<p>4.3</p>	<p>Архитектурно-художественное решение фасадов</p>	<p>оформление стен – сочетание штукатурки (не сохранилась), облицовки гранитными валунами (цоколь на северном и западном фасадах, углы здания, стена в зоне ворот), открытой кирпичной кладки (арочная перемычка окна подвала на северном фасаде, цоколь в зоне уличного камина на западном фасаде);</p> <p>покрытие крыши: на скатах и слуховых окнах – из красной керамической черепицы двух типов (рядовая тип 1 и коньковая) (конфигурация, материал, цвет); на куполе – медное листовое покрытие («шляпа»);</p> <p>исторические оконные и дверные проемы (местоположение, габариты, высотные отметки, конфигурация, оформление, единообразие цветового решения);</p> <p>заполнения оконных проемов (материал – дерево, исторический рисунок расстекловки, исторические столярные оконные заполнения, единообразие цветового решения);</p> <p>заполнения дверных проемов (материал – дерево, характер оформления – филенки, исторические столярные дверные заполнения: историческая входная филенчатая дверь с остекленной фрамугой в тамбуре южного входа в одноэтажном объеме здания; историческая входная</p>

<p>деревянная стропильная система (конструкция);</p>

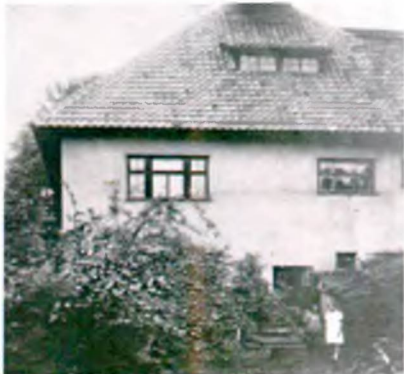
<p>Историческая расстекловка окон 2-го этажа на южном (дворовом) фасаде жилого дома. Фото 1930 г.</p>

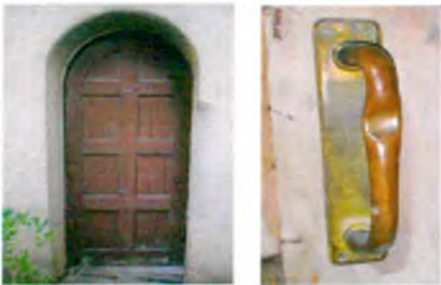
<p>Столярное заполнение входа на северном фасаде. Латунная ручка.</p>

филенчатая дверь с остекленной фрамугой в тамбуре восточного входа в «башне»; историческая входная филенчатая дверь с полуциркульным завершением в тамбуре северного входа в двухэтажном объеме здания); фурнитура на входных дверях (кованые засовы, латунная ручка);

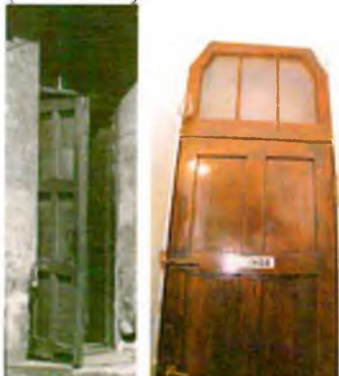
Столярное заполнение входа в одноэтажный объем на южном фасаде.

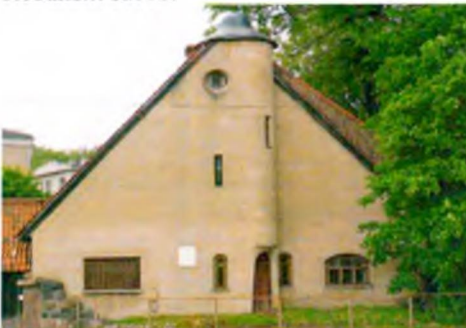
Восточный (лицевой) фасад.

лицевой (восточный) фасад: асимметричная композиция с высоким глухим щипцом, с выступающей левой (южной) частью, закругленной на центральной оси фасада; оформление центральной оси фасада в виде ложной встроенной круглой «башни», увенчанной плоским куполом («шляпой»), с входным проемом сложной конфигурации в первом этаже; проемы на щипце: взаимное расположение узких прямоугольных проемов в «башне», имитирующих лестничные окна; круглое окно в верхней части «башни»; проемы на первом этаже: два узких окна с полуциркульным завершением по бокам от дверного проема, прямоугольный оконный

проем в левой части фасада, оконный проем с лучковой перемычкой в правой части фасада; подоконники из плит известняка; массивный прямоугольный гранитный столб в оформлении юго-восточного угла дома;

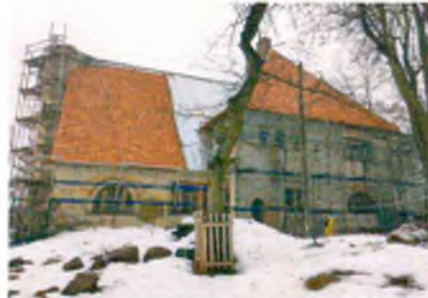
Северный (парковый) фасад.

парковый (северный) фасад: асимметричная композиция с заглубленным одноэтажным объемом в левой части и выступающим двухэтажным объемом в правой части фасада; дверной проем с арочным завершением и фигурным оформлением правого откоса в левой части двухэтажного объема; конфигурация оконных проемов (прямоугольные, строенные, арочные, с полуциркульным завершением, трапециевидное), оформление проемов одноэтажного объема нишами, полукруглые простенки строенного окна во 2-м этаже двухэтажного объема, скругленные откосы прямоугольных проемов двухэтажного объема;

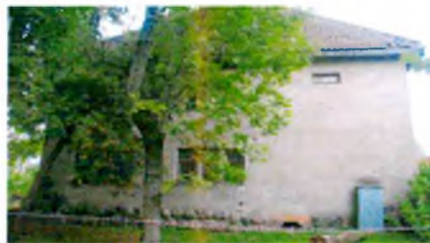
Западный (задний) фасад.

задний (западный) фасад: симметричная композиция двухэтажного объема с асимметричным расположением оконных проемов различной конфигурации; исторический уличный камин в правой части фасада в уровне цоколя (топочное отверстие); конфигурация оконных проемов (прямоугольные большие и малые, арочное), оформление прямоугольных проемов скругленными откосами;

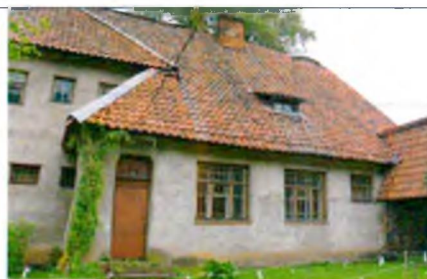
Южный (дворовый) фасад, правая часть.

восстановлен) входа в подвал между ними; конфигурация оконных проемов (прямоугольные, трапециевидное), оформление прямоугольных проемов скругленными откосами; уступчатый расширяющийся книзу выступ западной стены одноэтажного объема в уровне 1-го этажа;

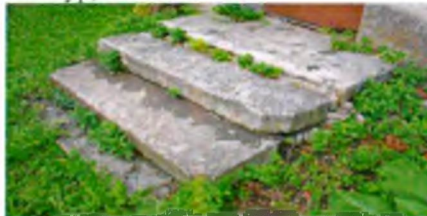
Ступени входа одноэтажной части на двореом фасаде.

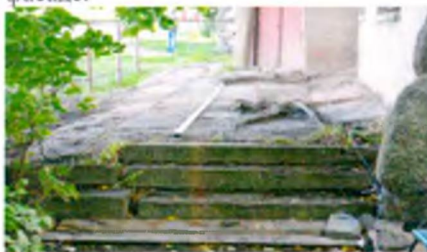
Терраса перед восточным фасадом.

терраса перед восточным фасадом с двумя лестничными всходами, три крыльца на южном и северном фасадах (местоположение, конфигурация, габариты, высотные отметки, материал – блоки известняка);

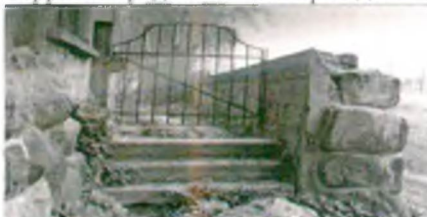
Металлическая калитка. Историческое местоположение при входе на террасу. Фото 1984 г.

историческая металлическая дверь калитки, (местоположение (на южном всходе террасы), материал (черный металл), техника исполнения (кованая на заклепках), габариты, конфигурация, рисунок).

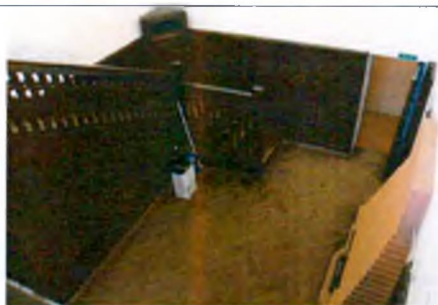
Холл с камином.

центральный двусветный холл: облицовка стен в уровне 1-го этажа деревянными филленчатыми панелями, встроенные ящик и шкаф под лестницей с латунными ручками (местоположение, габариты, конфигурация, материал, цветовая гамма); отделка стен в уровне 2-го этажа и потолка гладкой штукатуркой, оформление потолка профилированной тягой по периметру (не сохранилась); деревянная двухмаршевая поворотная лестница с промежуточной площадкой (местоположение, габариты частей, высотные отметки, материал); деревянные ступени, деревянное перильное ограждение (материал, рисунок, габариты); галерея второго этажа (местоположение, высотные отметки), проемы (местоположение, конфигурация, габариты, высотные отметки); деревянное перильное ограждение галереи (материал, рисунок, габариты); кирпичный камин (местоположение, конфигурация, габариты, высотные отметки, уступчатый характер кладки);

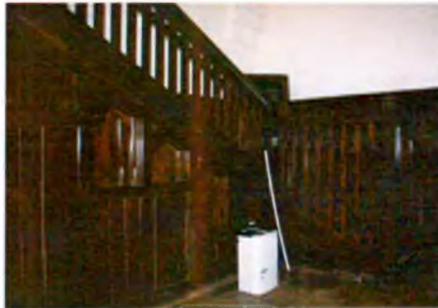
Двухмаршевая лестница с выдвижным ящиком под первым маршем и шкафчиком под вторым маршем.

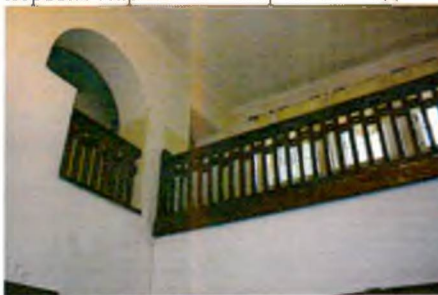
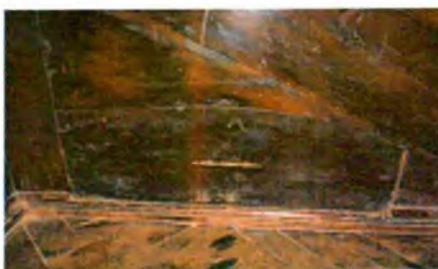
Ящик под лестницей с латунной ручкой.

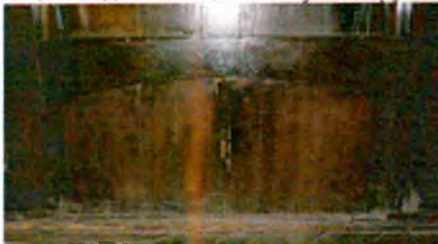
Встроенный шкаф под лестницей с латунной ручкой.

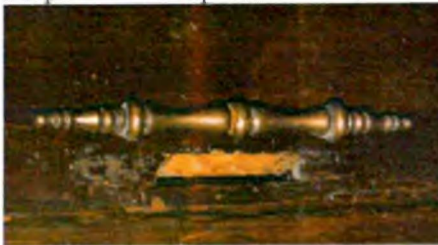
Ручка для встроенных ящика и шкафа.

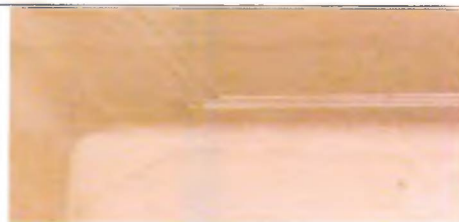
Потолочная тяга в холле.

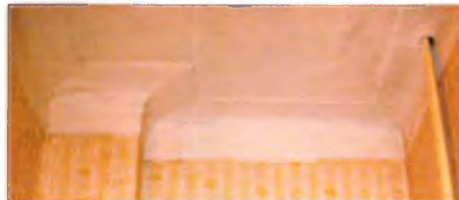
Потолочная тяга в помещениях дома.

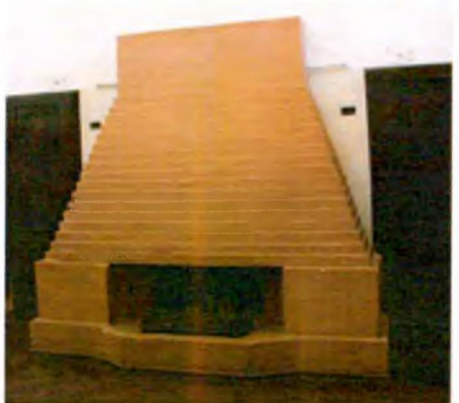
Кирпичный камин.

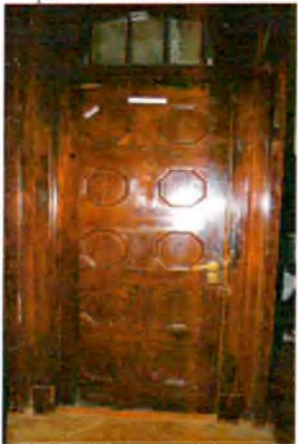
Дверь в подвал.

столярные заполнения дверных проемов:  
 филенчатые межкомнатные двери (два типа), двойные филенчатые двери на 2-м этаже, ведущие на чердак (характер и материал отделки – дерево, рисунок филенок, цветовая гамма);  
 историческая филенчатая дверь в подвал с остекленной фрамугой;

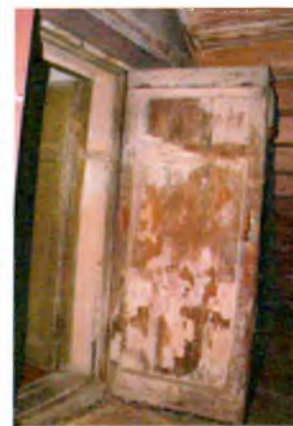
Дверь на чердак (двойная).

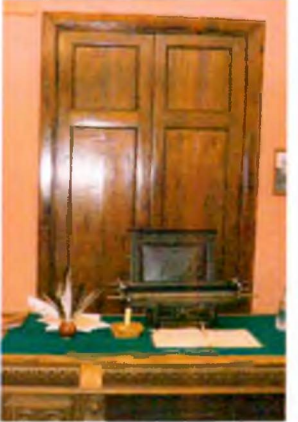
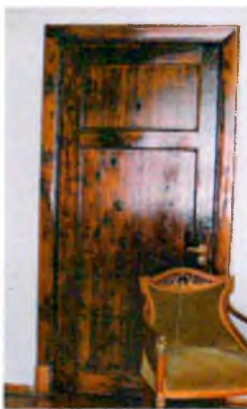
Межкомнатные двери (два типа).

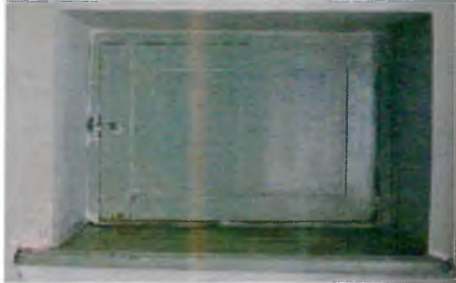
<p>Окно передачи с деревянными дверкой и подоконником между пом. 2 и пом. 3.</p>

<p>историческая дверка окна передачи между пом. 2 и пом. 3;</p> <p>исторические оконные и дверные приборы цветного и черного металла (завертки, шпингалеты, дверные ручки, петли, накладки на замочные скважины) (с учетом реставрационных работ 1991 гг.);</p>

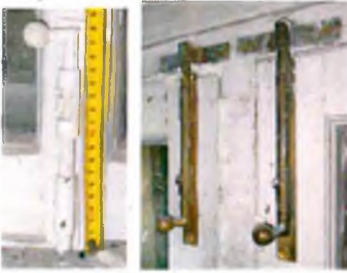
<p>Оконные шпингалеты.</p>

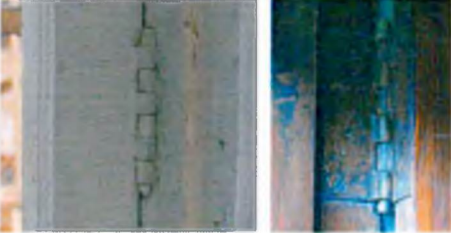
<p>Петли.</p>
5	Дворницкая		
5.1	Объемно-пространственное решение	<p>пятиугольное в плане одноэтажное здание, расположенное под углом к жилому дому, лицевым фасадом по улице Чехова выступающее относительно жилого дома;</p> <p>исторические габариты и высотные отметки одноэтажного объема здания;</p>

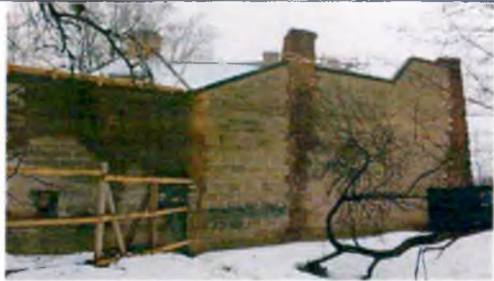
<p>Брандмауэр дворницкой по южной границе участка. Кладка стены из бетонных блоков, кладка дымоходов из кирпича.</p>

5.2	Конструктивная система	<p>фундаменты;</p> <p>исторические наружные капитальные стены из комбинированной кладки, из пустотелых бетонных блоков (в объеме бывшей прачечной (пом. 1 по тех. паспорту), из кирпичной кладки (дымоходы);</p> <p>деревянная стропильная система (конструкция);</p> <p>исторические перемычки проемов;</p>

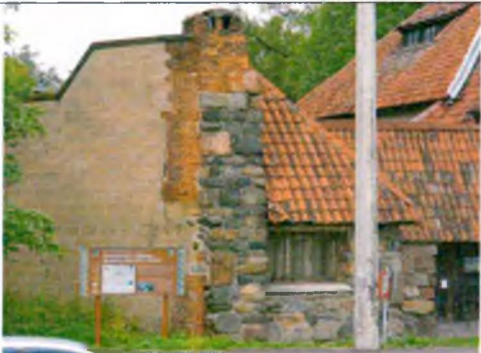
<p>Лицевой фасад по ул. Чехова (восточный).</p>

5.3	Архитектурно-художественное решение фасадов дворницкой	<p>оформление стен (сплошная облицовка гранитными валунами восточного фасада и части северного фасада до примыкания к воротному проезду, штукатурка северного и северо-западного фасадов, открытая кладка из пустотелых бетонных блоков (стены) и кирпича (дымоходы) юго-западного и юго-восточного (брандмауэр) фасадов);</p> <p>оконные и дверные проемы (местоположение, конфигурация, габариты, высотные отметки);</p> <p>на лицевом фасаде подоконники из плит известняка;</p>

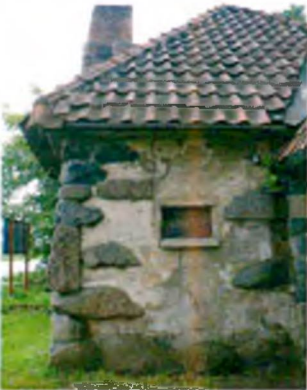
<p>Северный фасад при воротах.</p>

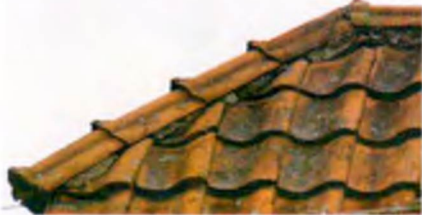
<p>Черепица на крыше дворничкой.</p>   <p>Входная филенчатая дверь (двойная). Кованый крюк для засова.</p>
6	<b>Крытый воротный проезд</b>

<p>лестничный вход перед дверным проемом (местоположение, конфигурация, габариты, высотные отметки, материал – блоки известняка);</p> <p>покрытие крыши и слухового окна из красной керамической черепицы двух типов (рядовая тип 2 и коньковая) (конфигурация, материал, цвет);</p> <p>заполнения оконных и дверных проемов (материал – дерево, единообразие рисунка расстекловки окон, исторический рисунок отделки дверных полотен – филенки, единообразие цветового решения);</p>	  <p>Ступень из блока известняка.</p>

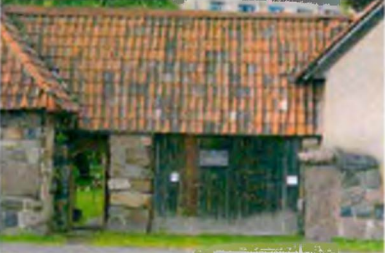
<p>Вид с улицы.</p>   <p>Вид со двора.</p>

6.1	Объемно-пространственное решение	<p>исторические конфигурация, габариты и высотные отметки основного объема;</p> <p>местоположение, габариты и конфигурация проемов ворот и калитки;</p> <p>расположение конька, габариты, высотные отметки и конфигурация двускатной крыши;</p>

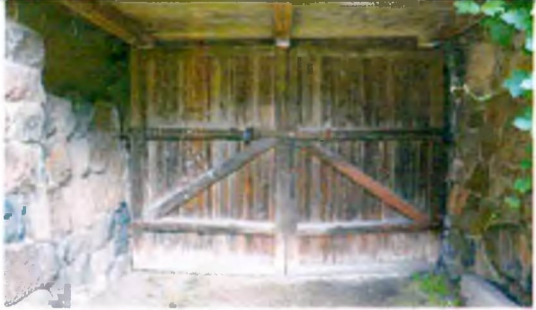
<p>Деревянные ворота.</p>

<p>Стропильная система.</p>
6.3	<p>Архитектурно-художественное решение</p>	<p>оформление стен – сплошная облицовка опорных столбов гранитными валунами, открытая кирпичная кладка арочных перемычек;</p> <p>исторические деревянные двустворчатые ворота с историческими коваными жиковинами и засовом;</p> <p>покрытие крыши из красной керамической черепицы двух типов (рядовая тип 2 и коньковая) (конфигурация, материал, цвет);</p>

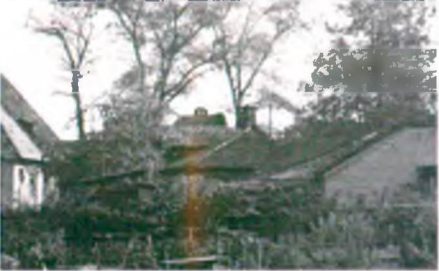
<p>Служебные постройки, вид со двора. Фото 1980 г.</p>

7.1	<p>Объемно-пространственное решение</p>	<p>исторические габариты, конфигурация плана, высотные отметки одноэтажного сооружения, составленного из замкнутых и полуоткрытых объемов (навесов);</p> <p>местоположение, габариты, конфигурация, высотные отметки исторического оконного проема в помещении ледника;</p> <p>скатная кровля (частично восстановлена);</p>

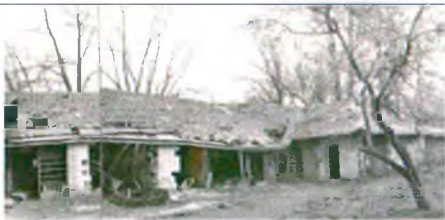
<p>Служебные постройки. Фото 1984 г.</p>
7.2	Конструктивная система служебных построек	<p>фундаменты;</p> <p>стены из пустотелых бетонных блоков (восстановлены), железобетона (ледник), кирпича (столб на юго-западном углу);</p> <p>деревянная стропильная система (восстановлена) (конструкция);</p>

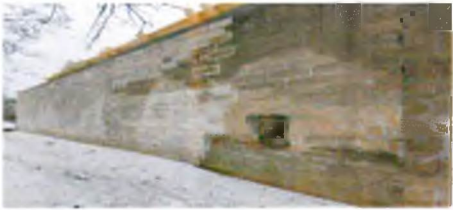
<p>Брандмауэр. Фото 2024 г.</p>

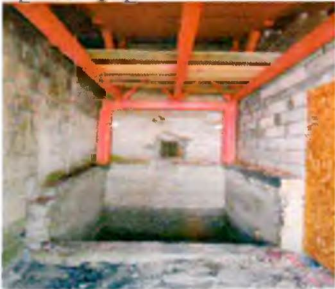
<p>Ледник.</p>

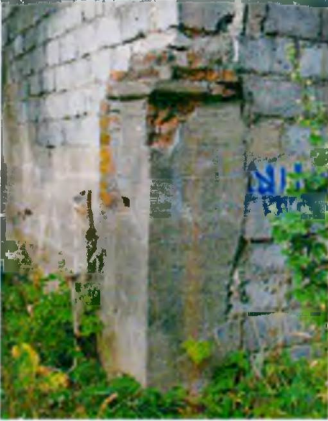
<p>Кирпичный столб в оформлении юго-западного угла.</p>
<b>8</b>	<b>Каменная ограда вдоль улицы Чехова</b>

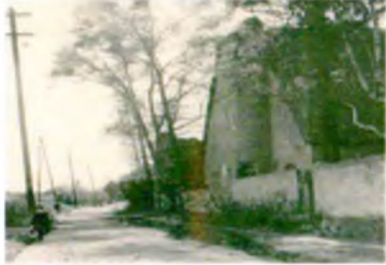
<p>Фото 1961 г.</p>
8.2	Конструктивная система	<p>фундаменты;</p> <p>ограда (разрушена, сохранились обломки кладки и отдельные валуны): железобетонная стена с облицовкой валунами (в южной части в зоне примыкания к террасе), кладка из пустотелых бетонных блоков в два ряда с облицовкой валунами (в средней части в зоне входа), кладка из пустотелых бетонных блоков в один ряд (севернее дверного проема), столб из пустотелых бетонных блоков (на северном конце); кирпичная арочная перемычка дверного проема;</p>

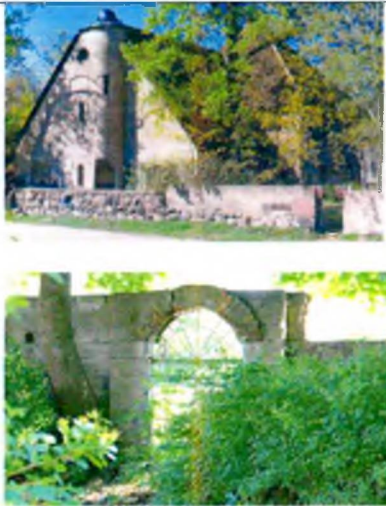
<p>Калитка. Вид с внутренней стороны.</p>

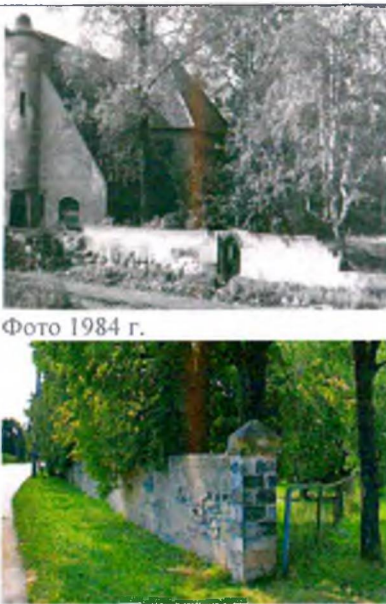
<p>Фото 1984 г.</p> <p>Прямоугольный столб на конце ограды.</p>

8.3	Архитектурно-художественное решение	<p>оформление стен – облицовка лицевой стороны гранитными валунами в южной части (сплошная перед лицевым фасадом жилого дома и в нижней части стены до дверного проема), открытая кладка из бетонных блоков, открытая кирпичная кладка перемычки;</p>

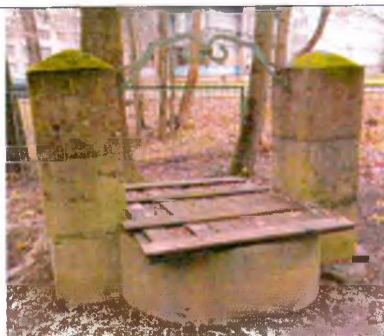
9	Колодец	
9.1	Объемно-пространственное и архитектурно-художественное решение	<p>Местоположение, габариты и конфигурация, высотные отметки;</p> <p>бетонное кольцо с двумя бетонными столбами по бокам;</p> <p>металлическое навершие с крюком, соединяющее столбы (материал (черный металл), техника исполнения (ковка), габариты, конфигурация, рисунок);</p>
