**Об утверждении предмета охраны  
объекта культурного наследия регионального значения  
«Здание Полярного научно-исследовательского института морского  
рыбного хозяйства и океанографии им. Н.М. Книповича (ПИНРО)»,  
1952 г., 1968 г., местонахождение (адрес): Мурманская область, город  
Мурманск, улица Академика Книповича, дом 6**

**Предмет охраны**  
**объекта культурного наследия регионального значения**  
**«Здание Полярного научно-исследовательского института морского**  
**рыбного хозяйства и океанографии им. Н.М. Книповича (ПИНРО)»,**  
**1952 г., 1968 г., местонахождение (адрес): Мурманская область, город**  
**Мурманск, улица Академика Книповича, дом 6**

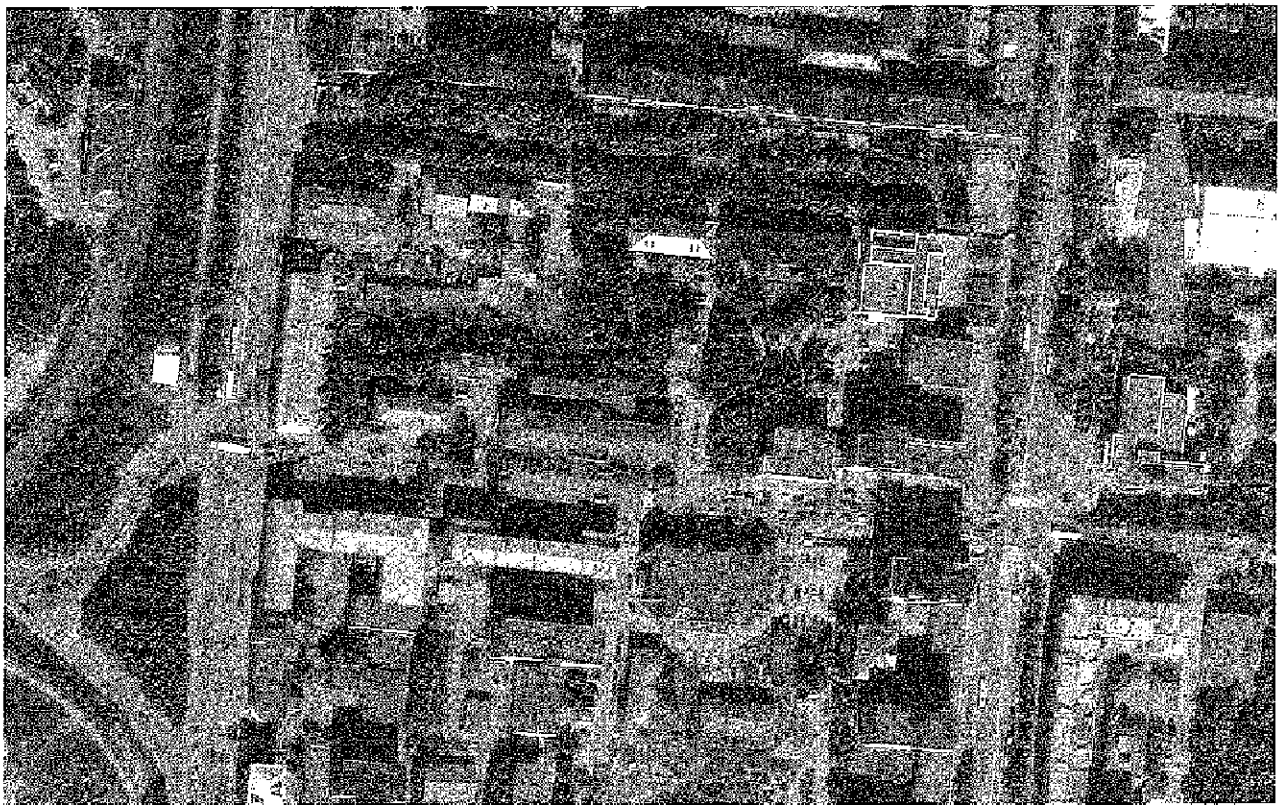
Схема 1. Расположение здания южным фасадом вдоль улицы Академика Книповича.  
Фасады здания выделены красной линией

№ п/п	Наименование	Характеристики предмета охраны/ описание предмета охраны	Примечания
<b>1. Градостроительные характеристики</b>			
1.1.	Местоположение	- Расположение здания (южным фасадом) вдоль улицы Академика Книповича с отступом от основной линии застройки	Схема 1
<b>2. Архитектурные и конструктивные характеристики</b>

2.1.	Объемно-пространственная композиция	<p>- 4-х этажное прямоугольное в плане здание с крышей вальмовой конфигурации, усложненное ризалитами с южной стороны фасада в центральной части и с северной стороны фасада по бокам и в центральной части. В центральной части с южной стороны фасада над венчающим карнизом – аттик; в центральной части с северной стороны фасада, над венчающим карнизом – надстройка с лестницей, ведущей на чердак;</p> <p>- здание вытянуто по оси запад – восток;</p> <p>- высотные отметки по венчающим карнизам</p>	<p>Фото 1-5</p> <p>Схема 1</p>

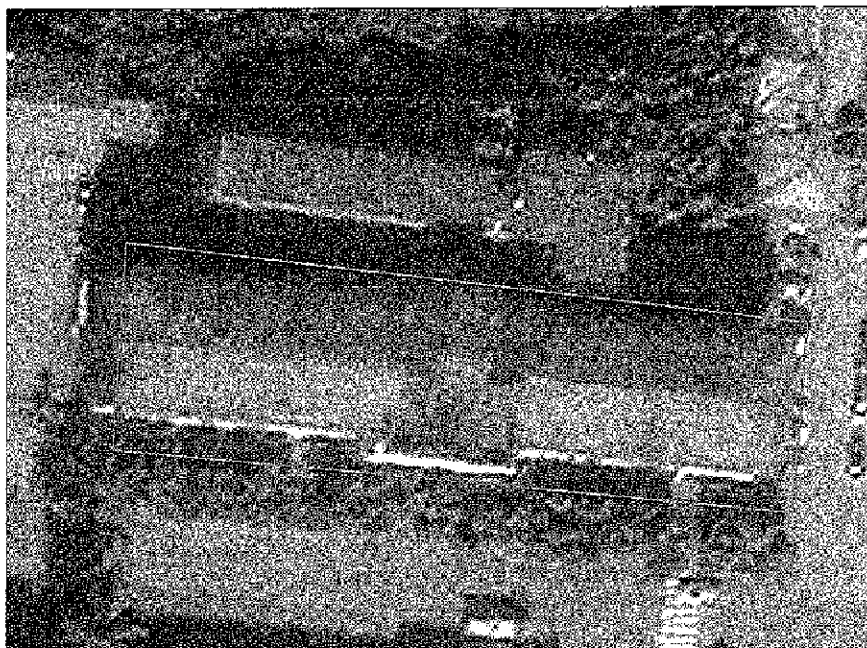
Схема 3. Вид на вальмовую крышу здания

2.6.	Вид отделки фасадов	- Вид отделки: штукатурка с последующей окраской	
2.7.	Колористическое решение	- Цвет архитектурных элементов – белый	
2.8.	Крыша	- Вальмовая конфигурация, конструкция (деревянная, стропильная), характер и материал кровельного покрытия (металл) крыши, высотные отметки по конькам	Схема 3 Фото 47
<b>3. Памятная плита</b>

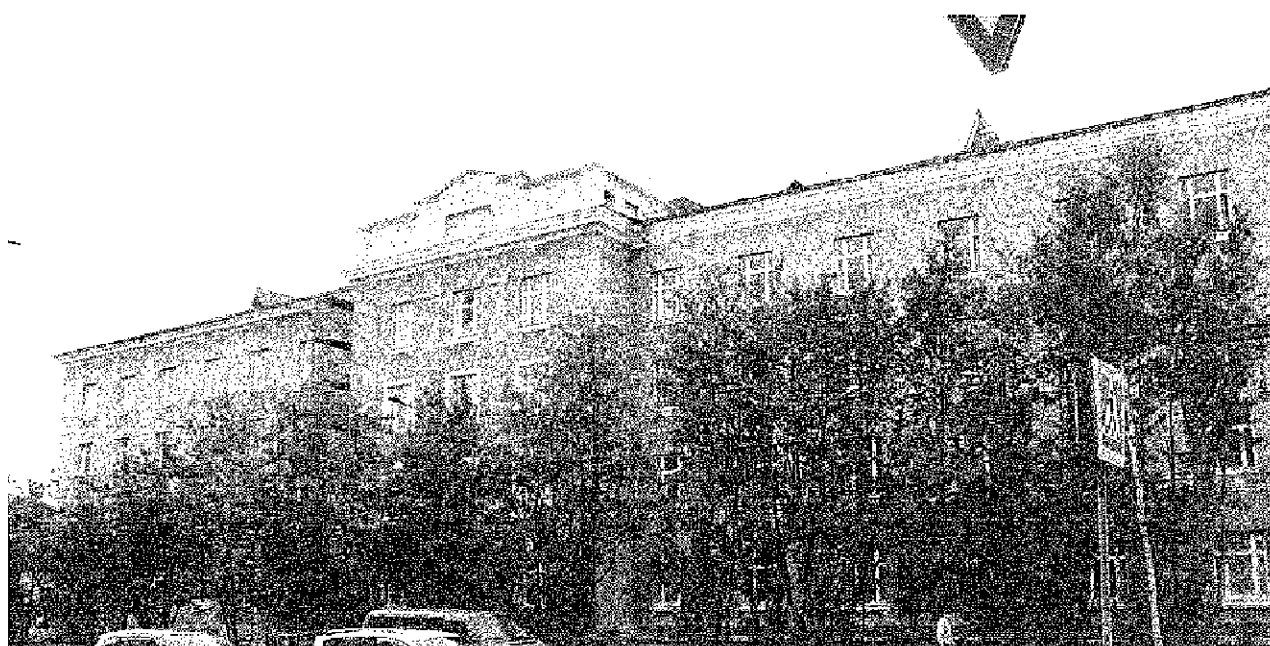
Фото 1. Южный фасад здания. Дата: 14.07.2021

<p>заполнения оконных проемов, расстекловка оконных рам. Цвет-белый;</p> <p>- южный фасад:  - 17 вертикальных осей оконных проемов с 1-го по 4-й этаж;  - местоположение, форма (прямоугольная), размеры и пропорции оконных проемов;  - количество оконных проемов – 67;</p> <p>- западный фасад:  - 3 вертикальные оси оконных проемов с 1-го по 4-й этаж;  - местоположение, форма (прямоугольная), размеры и пропорции оконных проемов;  - количество оконных проемов – 11;</p> <p>- северный фасад:  - 28 вертикальных осей оконных проемов с 1-го по 4-й этаж;  - местоположение, форма (прямоугольная), размеры и пропорции оконных проемов;  - количество оконных проемов – 108;</p> <p>- восточный фасад:  - 3 вертикальные оси оконных проемов с 1-го по 4-й этаж;  - местоположение, форма (прямоугольная), размеры и пропорции оконных проемов;  - количество оконных проемов – 12</p>	<p>Фото 1,6-8</p> <p>Фото 4</p> <p>Фото 2,3</p> <p>Фото 5</p>

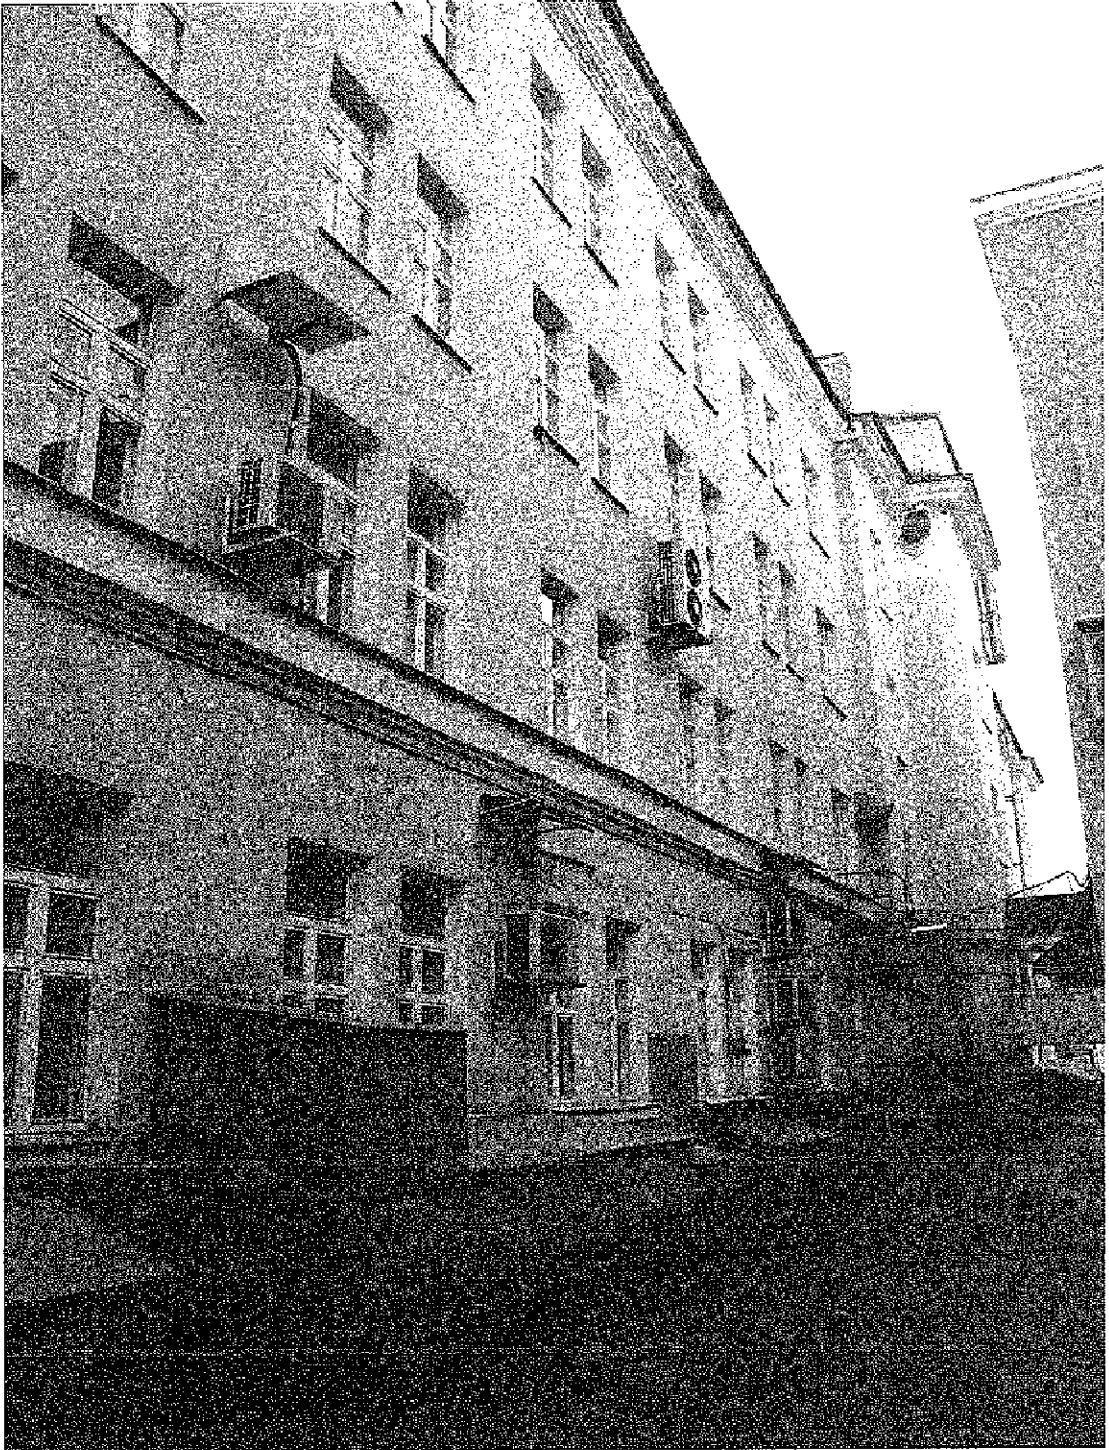
Фото 3. Северный фасад здания. Дата: 14.07.2021

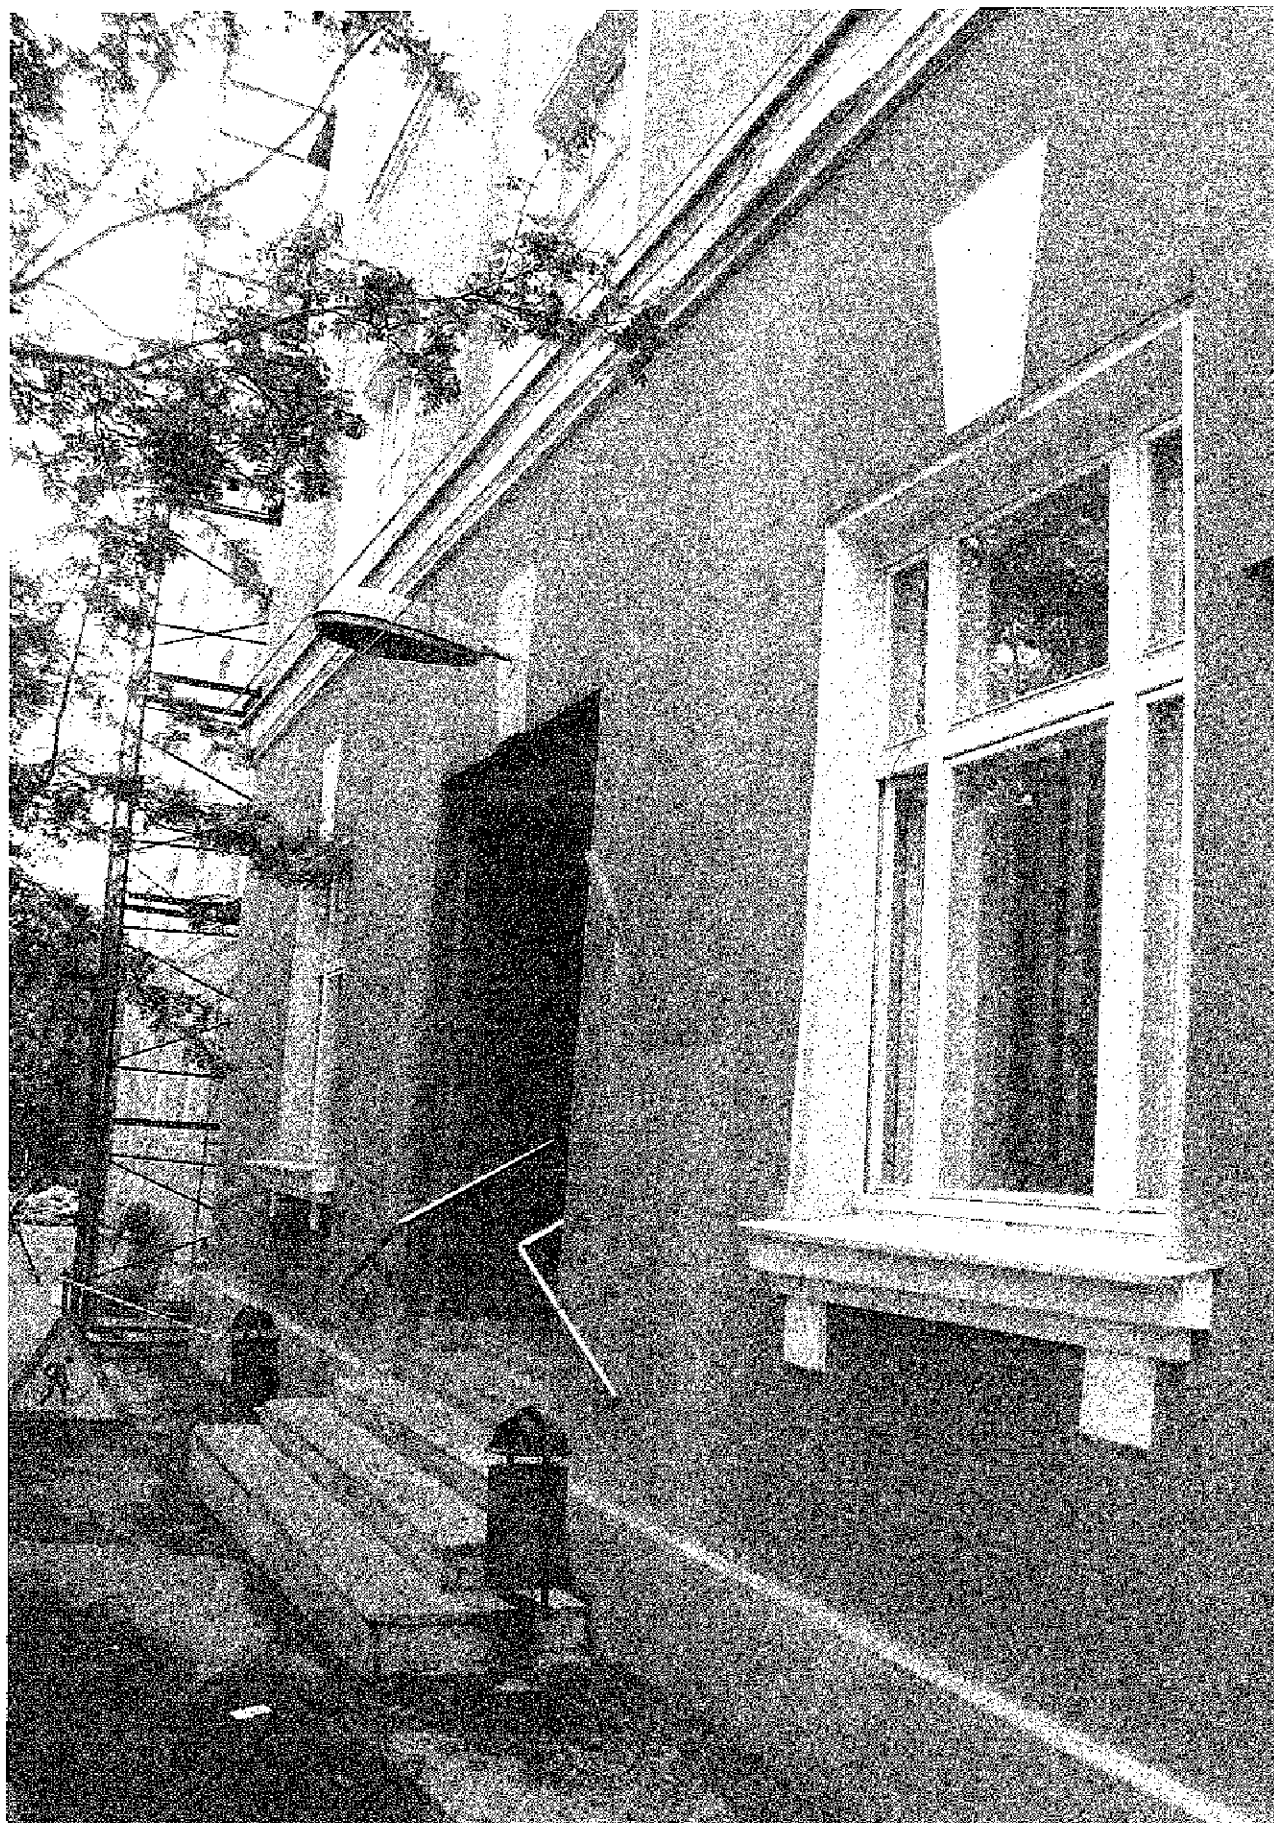
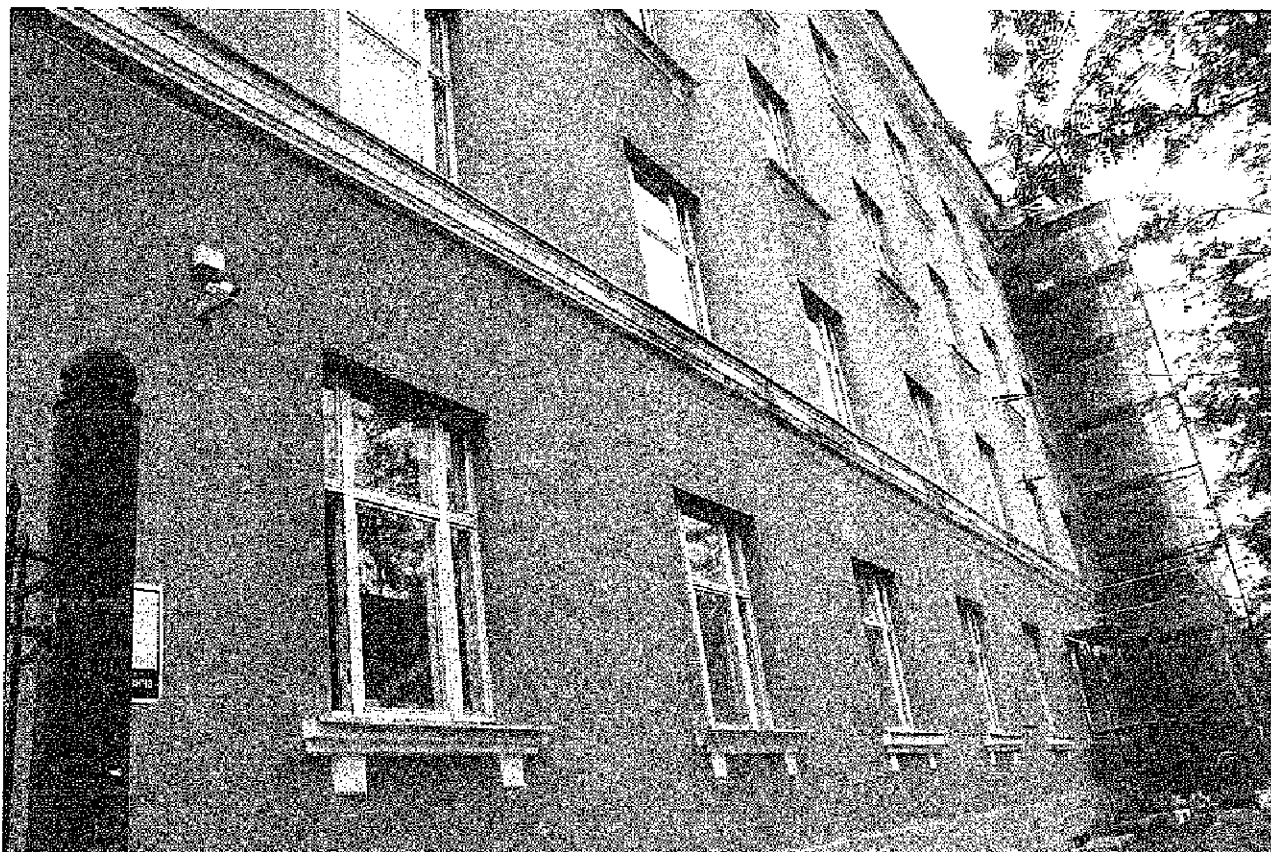
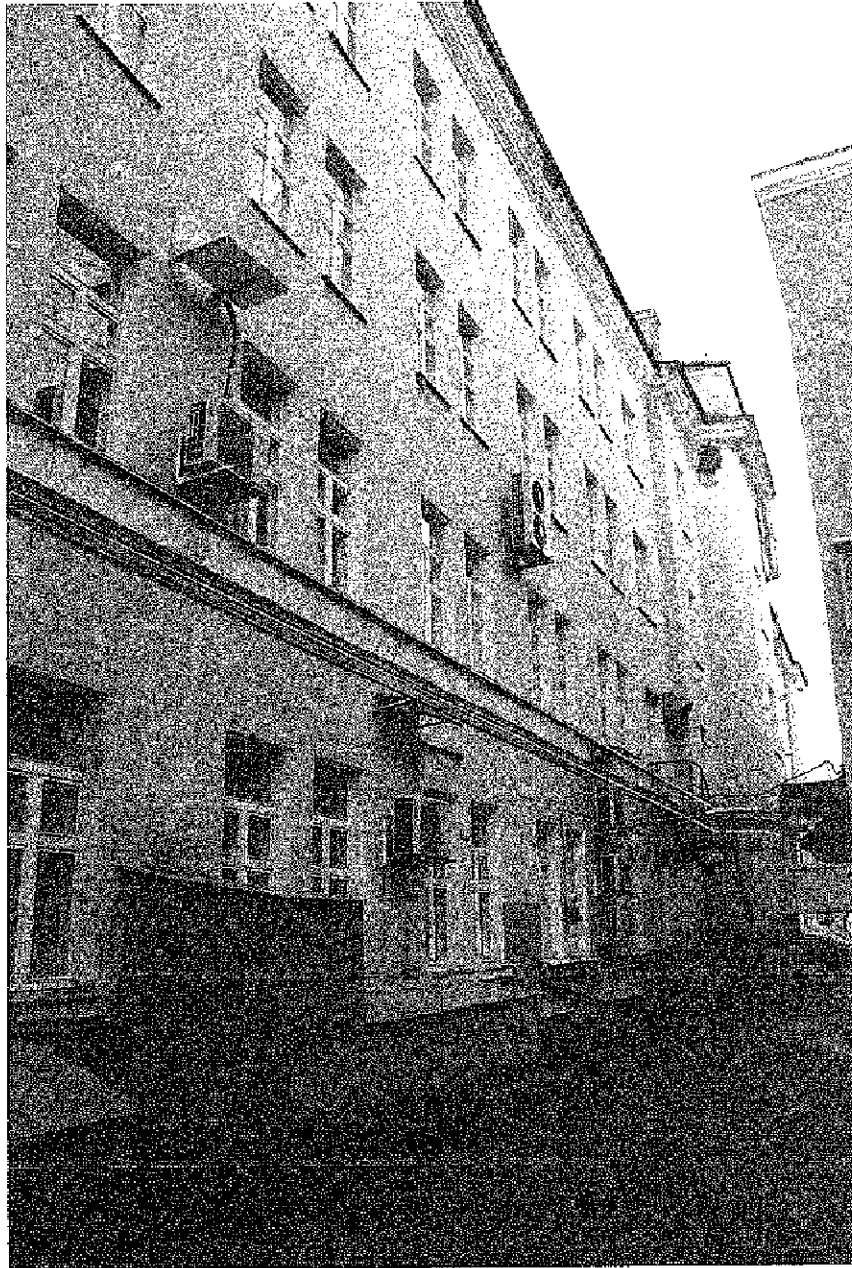
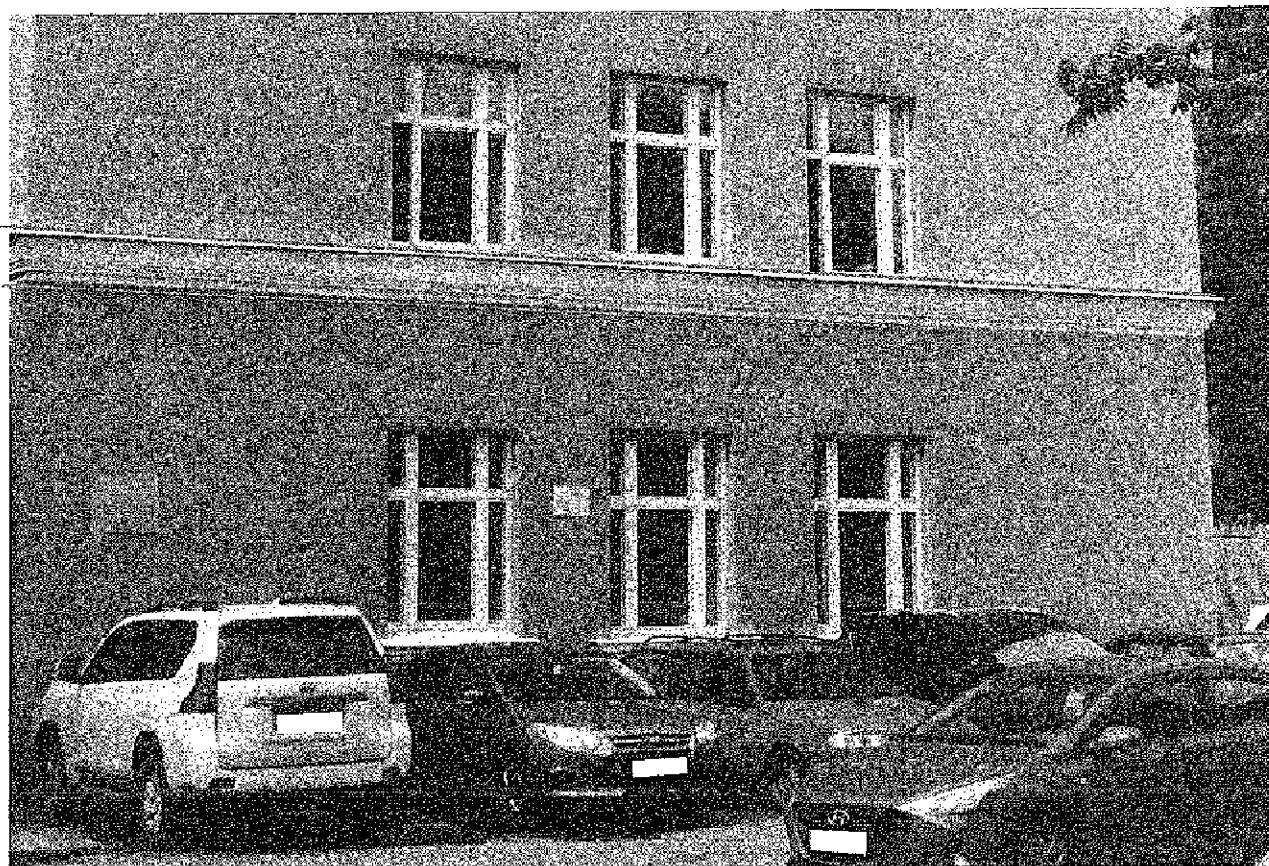
Фото 13. Профилированный межэтажный карниз между 1-м и 2-м этажом. Восточная часть южного фасада здания. Дата: 14.07.2021

Фото 14. Профилированный межэтажный карниз между 1-м и 2-м этажом.  
Центральная часть южного фасада здания. Дата: 14.07.2021

Фото 15. Профилированный межэтажный карниз между 1-м и 2-м этажом. Западная часть южного фасада здания. Дата: 14.07.2021

Фото 16. Профилированный межэтажный карниз между 1-м и 2-м этажом. Западный фасад здания. Дата: 14.07.2021

Фото 17. Профилированный межэтажный карниз между 1-м и 2-м этажом. Западная часть северного фасада здания. Дата: 14.07.2021

Фото 18. Профилированный межэтажный карниз между 1-м и 2-м этажом. Восточная часть северного фасада здания. Дата: 14.07.2021

Фото 19. Профилированный межэтажный карниз между 1-м и 2-м этажом. Восточный фасад здания. Дата: 14.07.2021

2.4.	Архитектурно-художественное оформление фасадов	<p>- Первоначальное композиционное решение и архитектурно-художественное оформление фасадов;</p> <p>- профилированный межэтажный карниз между 1-м и 2-м этажом, проходящий по периметру здания;</p> <p>- профилированный венчающий карниз, проходящий по периметру здания;</p> <p>южный фасад:</p> <p>- замковые камни над оконными проемами 1-го и 2-го этажа и дверным проемом в центральной части (ризалите) фасада. Количество замковых камней – 6;</p> <p>- профилированные наличники оконных проемов 2-го и 3-го этажа в центральной части (ризалите) фасада;</p> <p>- профилированное углубление, оформленное нишей 2-х оконных проемов на 1-м этаже в центральной части (ризалите) фасада;</p> <p>- профилированные подоконные карнизы с 2-мя выступами</p>	<p>Фото 1-5</p> <p>Фото 13-19</p> <p>Фото 20-23</p> <p>Фото 24,25</p> <p>Фото 26</p> <p>Фото 27</p> <p>Фото 28-31</p>

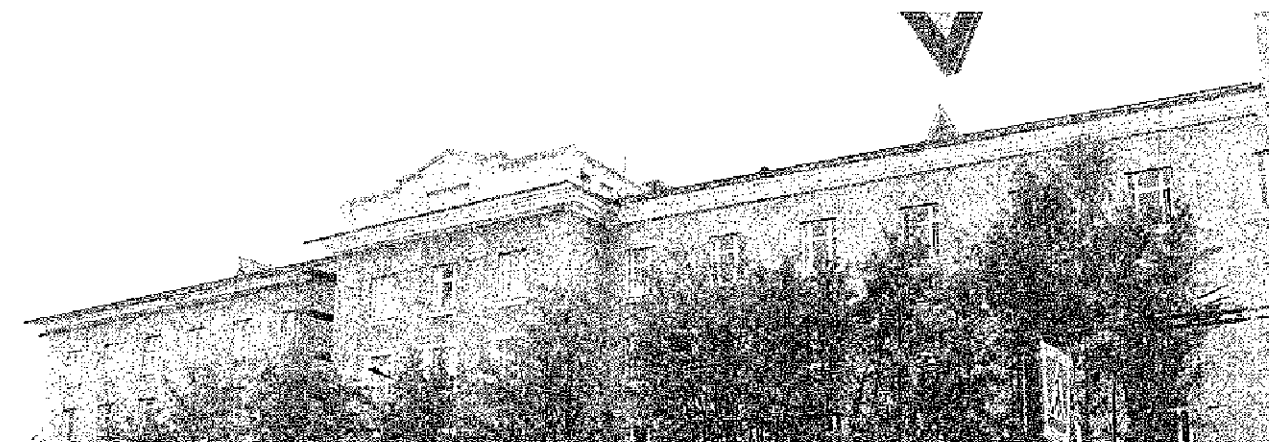
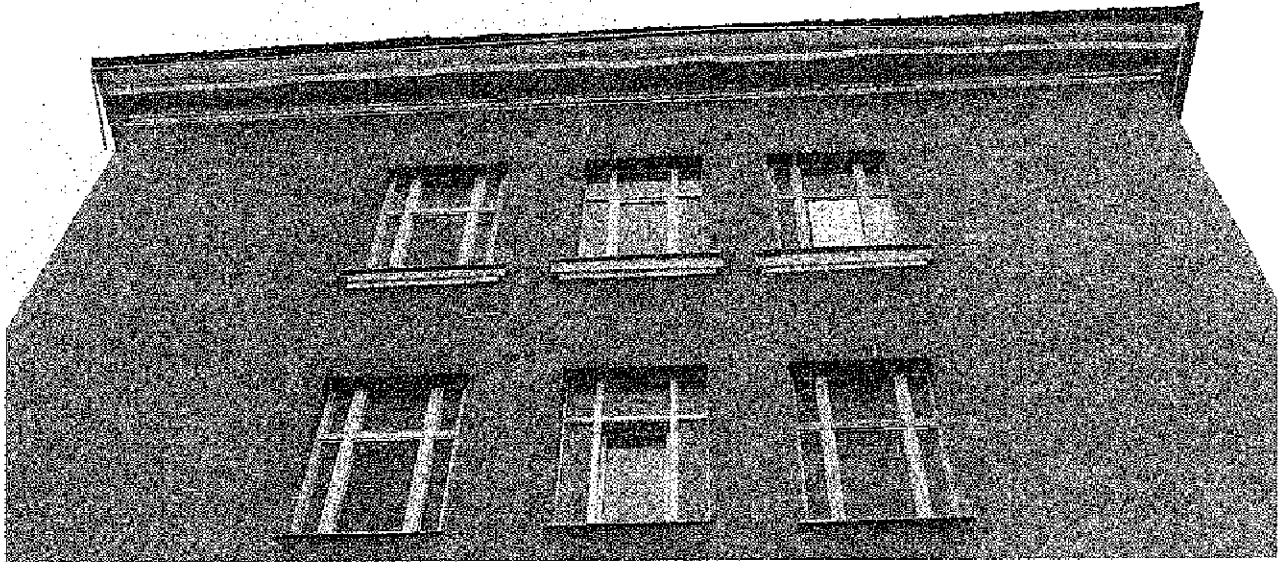
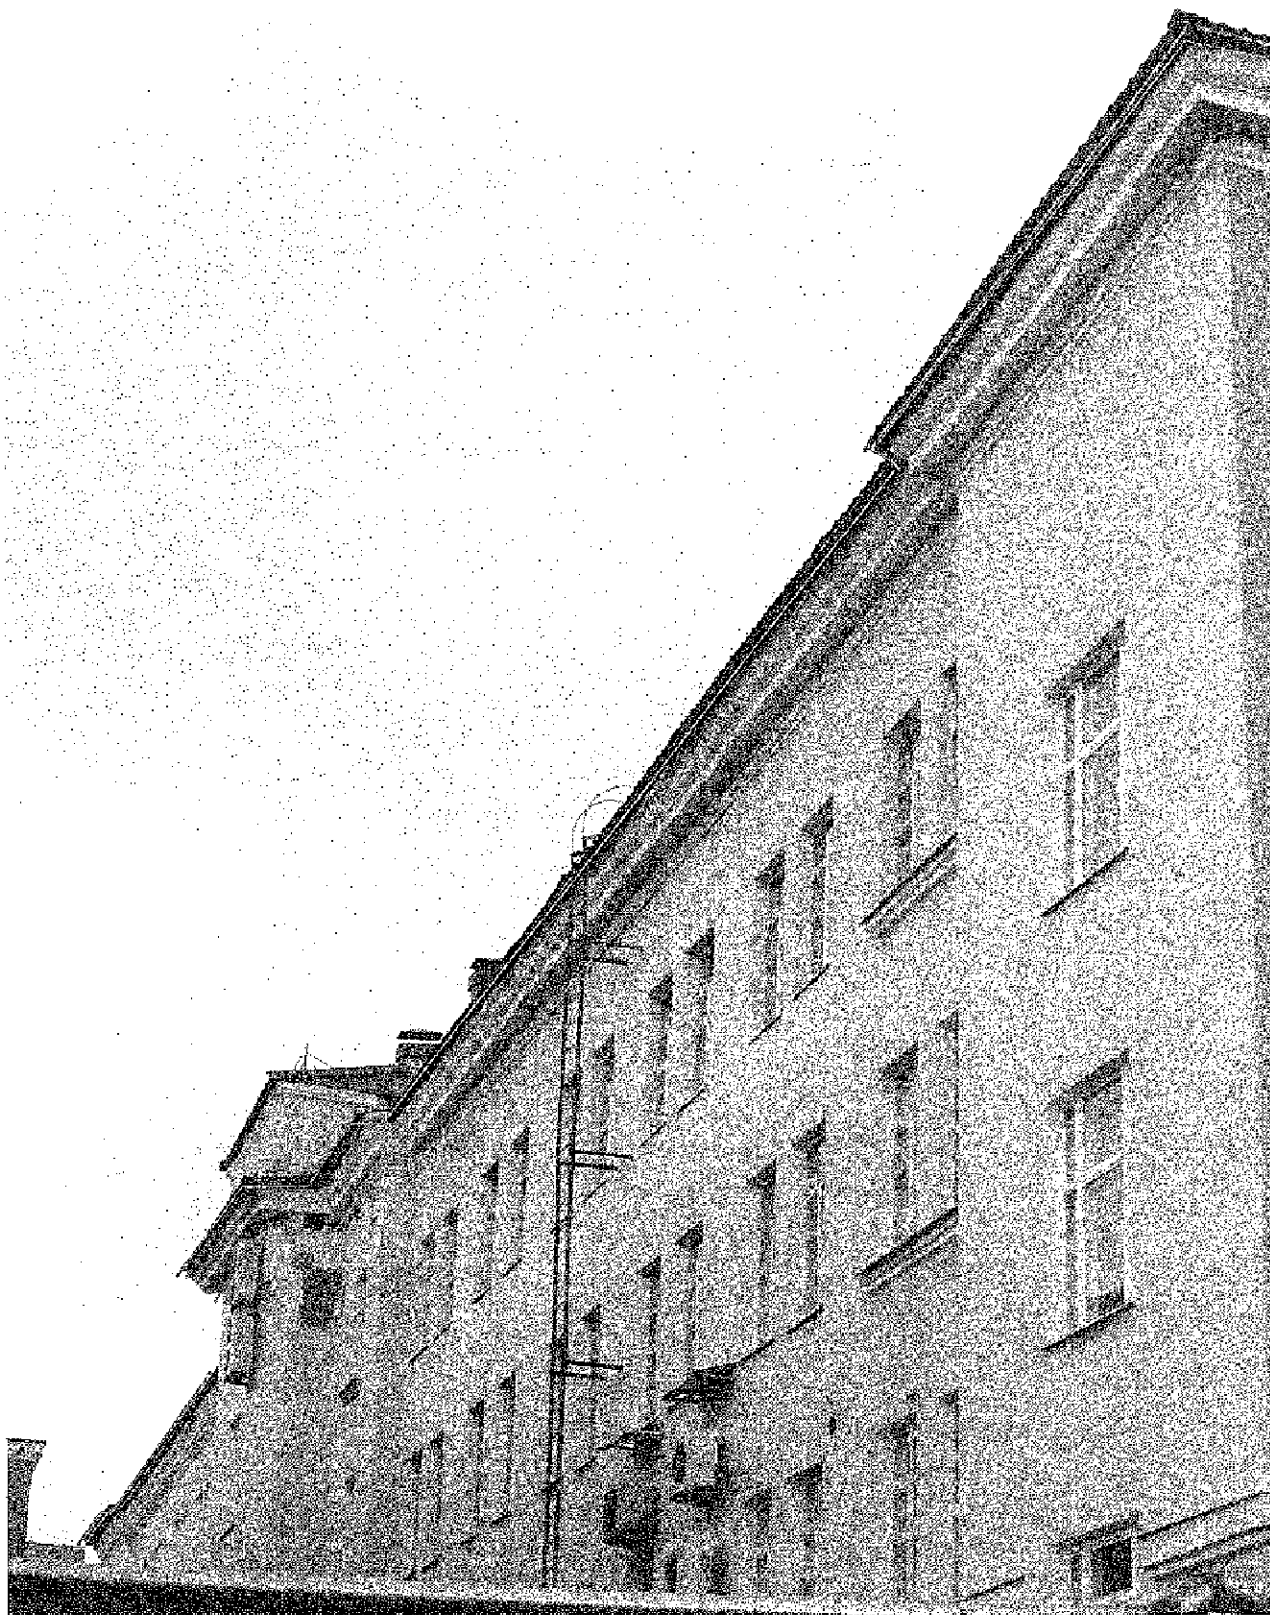
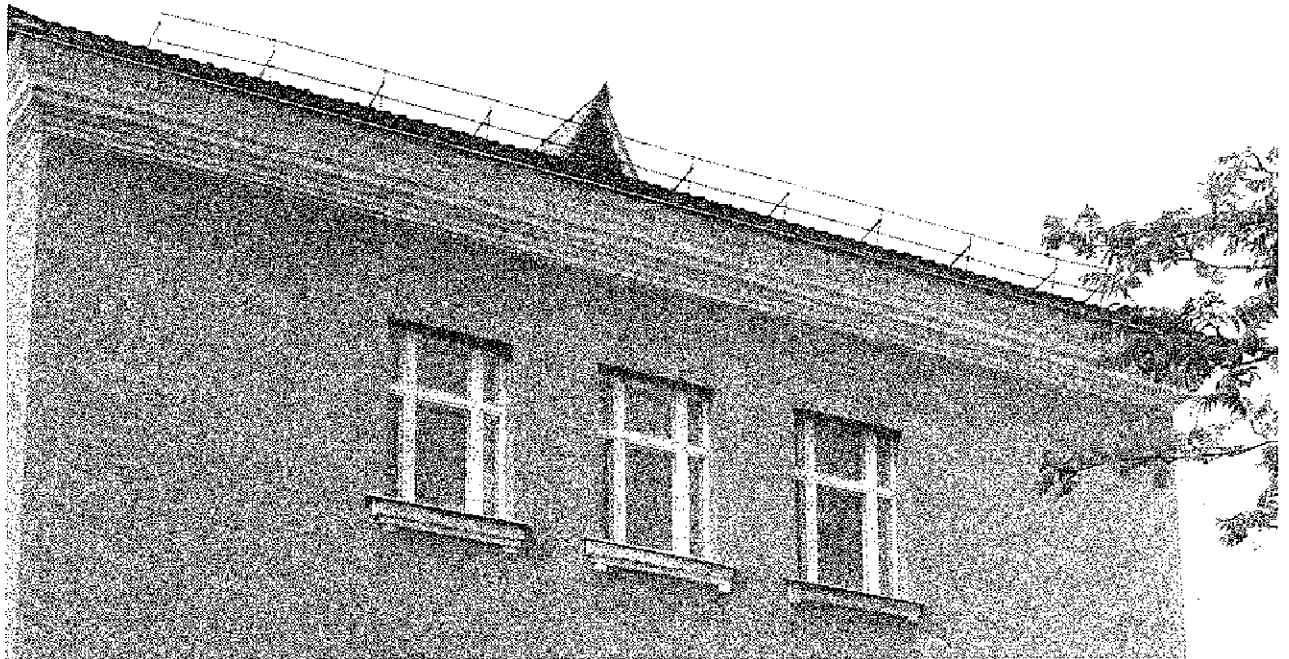
Фото 20. Профилированный венчающий карниз. Южный фасад здания. Дата: 14.07.2021

Фото 21. Профилированный венчающий карниз. Западный фасад здания. Дата:  
14.07.2021

Фото 22. Профилированный венчающий карниз. Северный фасад здания.  
Дата: 14.07.2021

Фото 23. Профилированный венчающий карниз. Восточный фасад здания.  
Дата: 14.07.2021

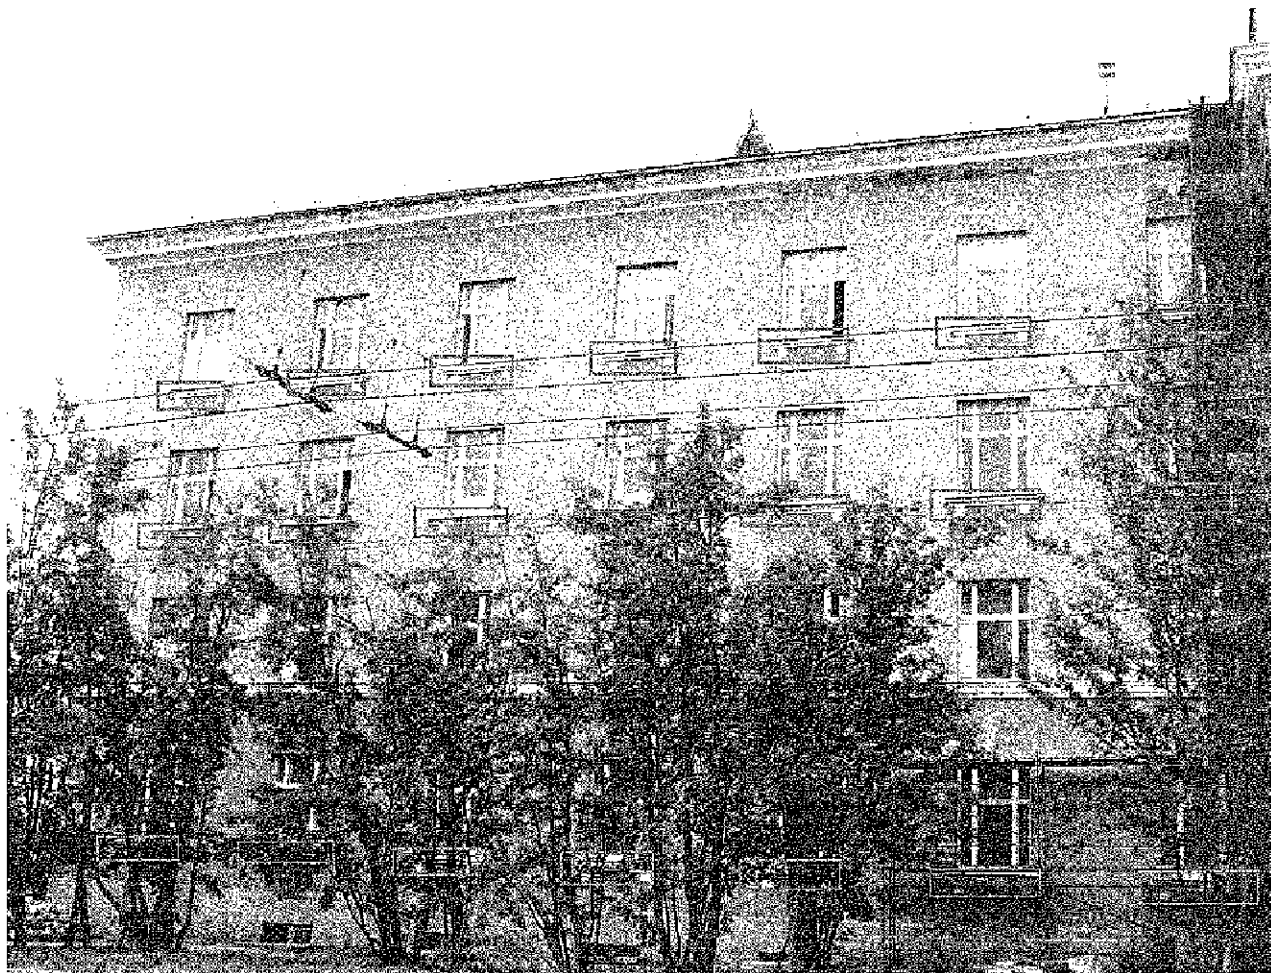
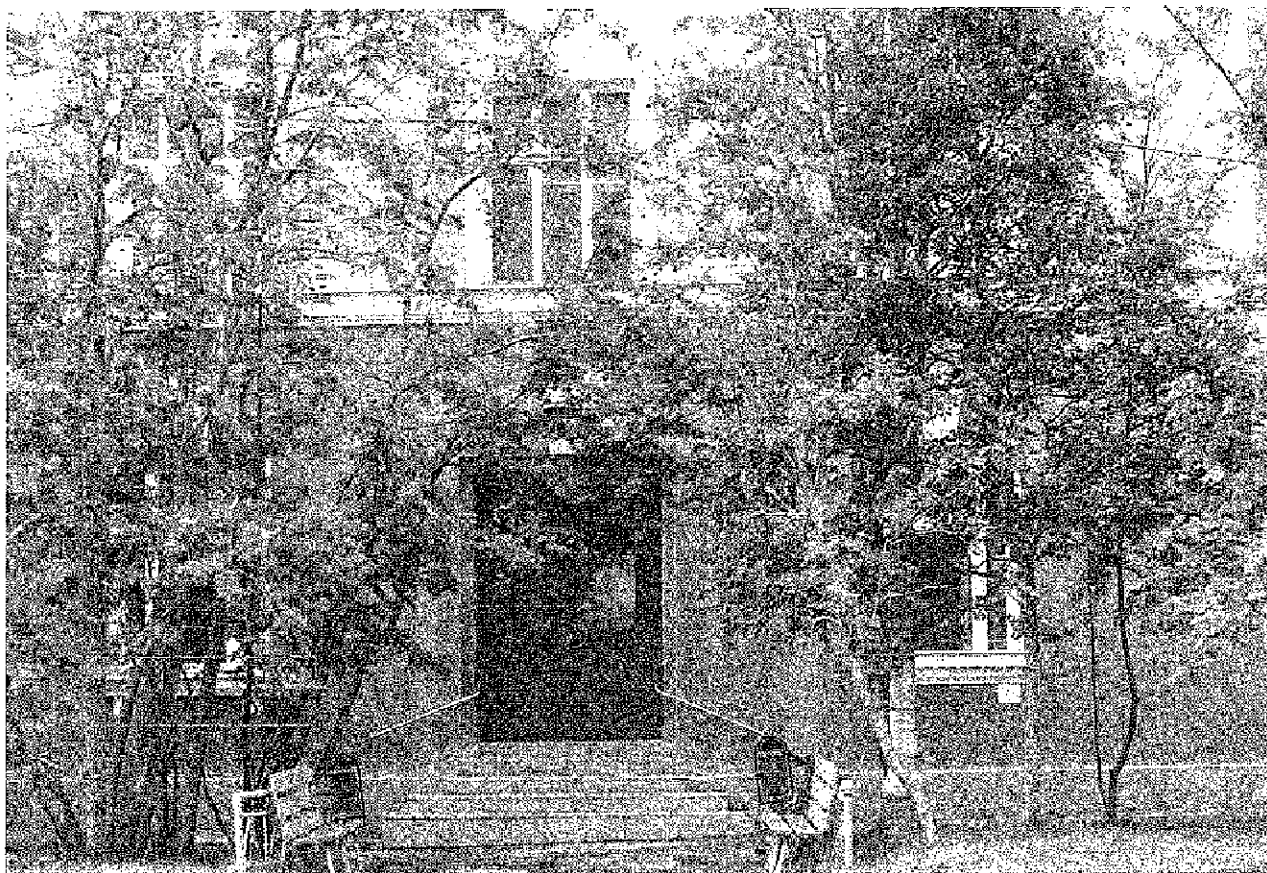
Фото 28. Профилированные подоконные карнизы с 2-мя выступами в западной части южного фасада здания. Дата: 14.07.2021

Фото 29. Профилированные подоконные карнизы с 2-мя выступами в центральной части (ризалите) южного фасада здания. Дата: 14.07.2021

Фото 30. Профилированные подоконные карнизы с 2-мя выступами в центральной части (ризалите) южного фасада здания. Дата: 14.07.2021

Фото 31. Профилированные подоконные карнизы с 2-мя выступами в восточной части южного фасада здания. Дата: 14.07.2021

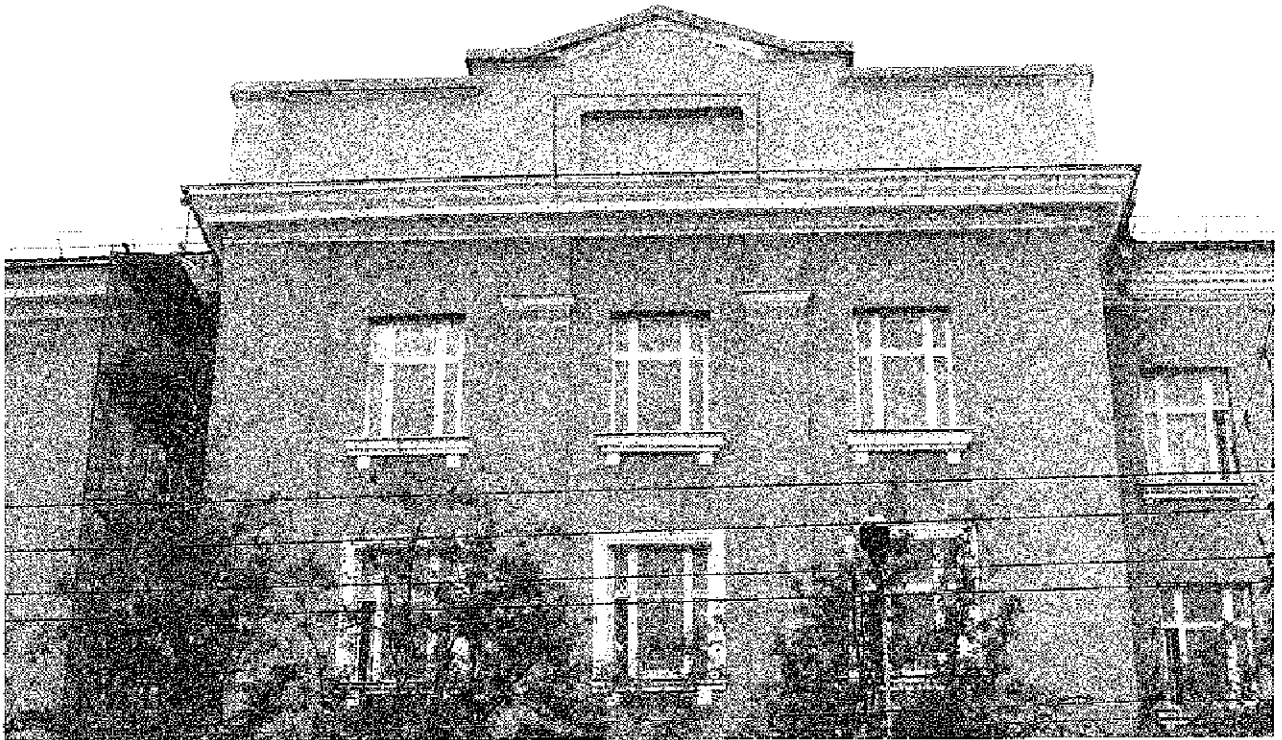
Фото 32. Ниша в центральной части аттика. Центральная часть южного фасада здания.  
Дата: 14.07.2021

<p>(кроме оконных проемов, расположенных на 2-м этаже);</p> <ul style="list-style-type: none"> <li>- ниша прямоугольной формы, расположенная по центру аттика в центральной части (ризалите) фасада;</li> <li>- 2 лопатки по краям аттика;</li> <li>- 2 лопатки высотой со 2-го по 4-й этаж по краям ризалита;</li> <li>- 2 пилястры высотой со 2-го по 4-й этаж в центральной части ризалита;</li> </ul> <p>западный фасад:</p> <ul style="list-style-type: none"> <li>- профилированные подоконные карнизы под оконными проемами 1-го этажа (включая под заложенным оконным проемом) и 4-го этажей;</li> </ul> <p>северный фасад:</p> <ul style="list-style-type: none"> <li>- сдвоенные профилированные подоконные карнизы, проходящие под 2-мя оконными проемами 1-го этажа (за исключением центрального и боковых ризалитов);</li> <li>- профилированные подоконные карнизы, проходящие под 2-мя оконными проемами 3-го и 4-го этажа, расположенные рядом с западным ризалитом;</li> <li>- профилированные подоконные карнизы под оконными проемами 3-го и 4-го этажа, расположенные в центральной части фасада на западном ризалите;</li> </ul> <p>восточный фасад:</p> <ul style="list-style-type: none"> <li>- профилированные подоконные карнизы с 2-мя выступами под оконными проемами 4-го этажа;</li> <li>- профилированные подоконные карнизы под оконными</li> </ul>	<p>Фото 32</p> <p>Фото 33 Фото 34</p> <p>Фото 35</p> <p>Фото 36</p> <p>Фото 37,38</p> <p>Фото 39</p> <p>Фото 40</p> <p>Фото 41</p> <p>Фото 42</p>

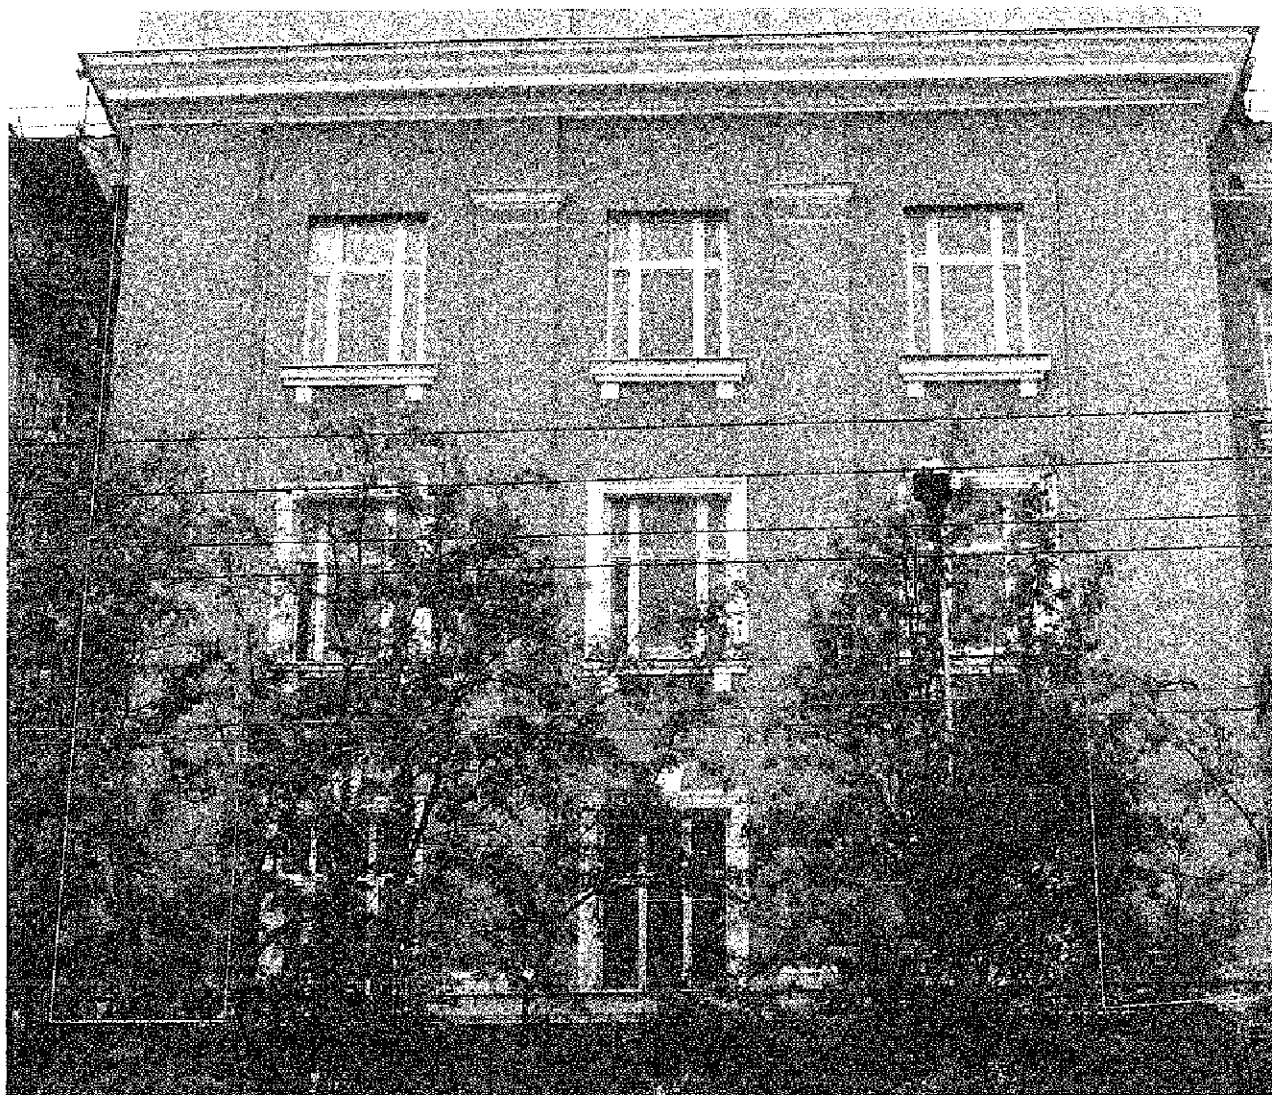
Фото 34. Лопатки по краям ризалита. Южный фасад здания. Дата: 14.07.2021

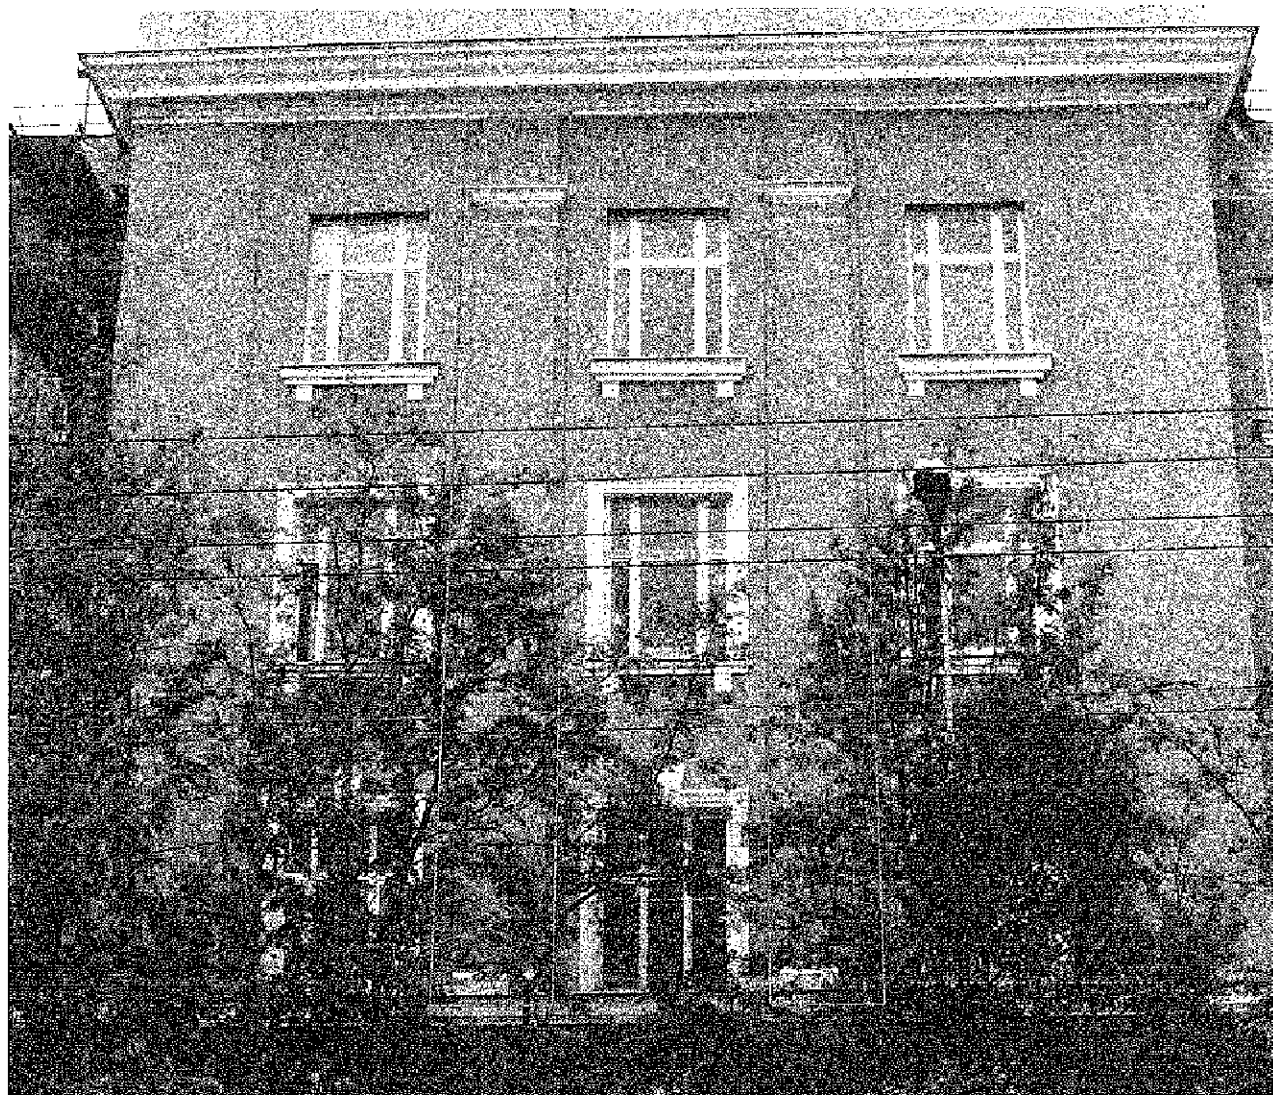
Фото 35. Пилястры в центральной части ризалита. Южный фасад здания.  
Дата: 14.07.2021
