**Об утверждении предмета охраны  
объекта культурного наследия регионального значения  
«Здание Полярного научно-исследовательского института морского  
рыбного хозяйства и океанографии им. Н.М. Книповича (ПИНРО)»,  
1952 г., 1968 г., местонахождение (адрес): Мурманская область, город  
Мурманск, улица Академика Книповича, дом 6**

**Предмет охраны**  
**объекта культурного наследия регионального значения**  
**«Здание Полярного научно-исследовательского института морского**  
**рыбного хозяйства и океанографии им. Н.М. Книповича (ПИНРО)»,**  
**1952 г., 1968 г., местонахождение (адрес): Мурманская область, город**  
**Мурманск, улица Академика Книповича, дом 6**

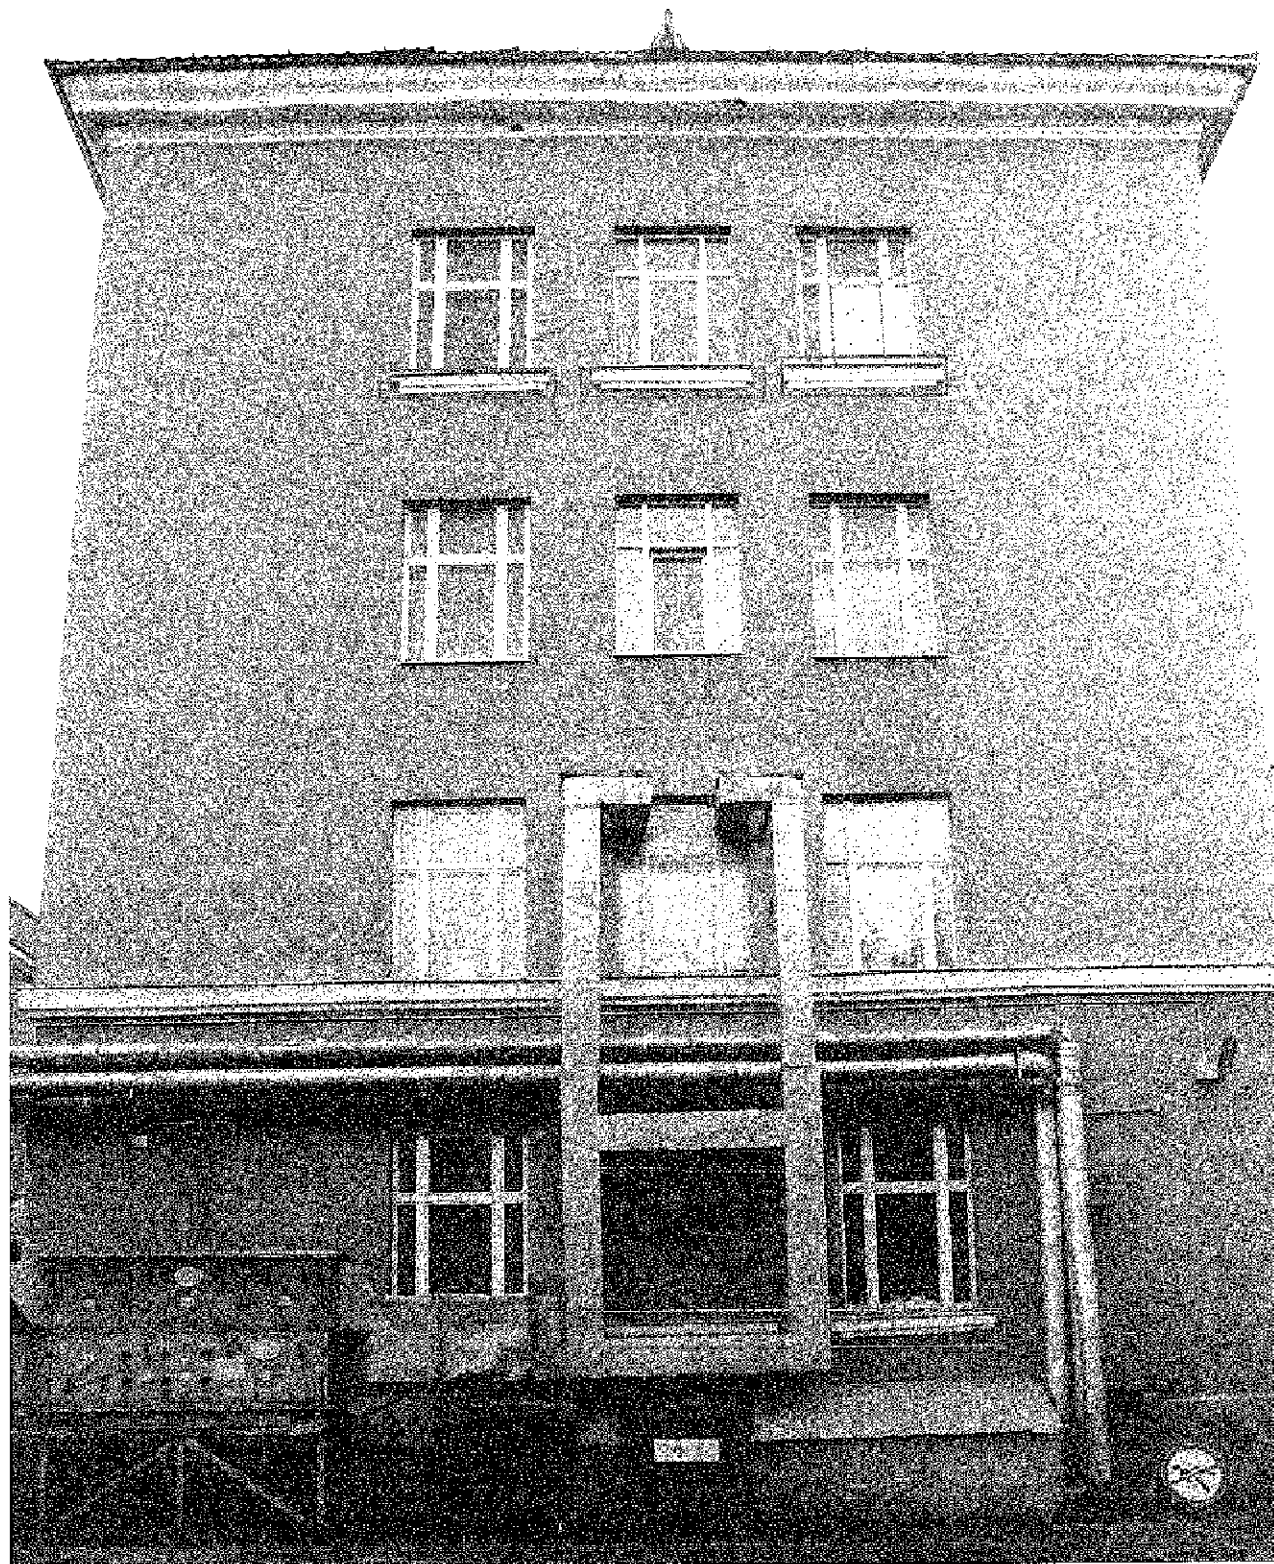
Фото 36. Профилированные подоконные карнизы. Западный фасад здания.  
Дата: 14.07.2021

<p>(кроме оконных проемов, расположенных на 2-м этаже);</p> <ul style="list-style-type: none"> <li>- ниша прямоугольной формы, расположенная по центру аттика в центральной части (ризалите) фасада;</li> <li>- 2 лопатки по краям аттика;</li> <li>- 2 лопатки высотой со 2-го по 4-й этаж по краям ризалита;</li> <li>- 2 пилястры высотой со 2-го по 4-й этаж в центральной части ризалита;</li> </ul> <p>западный фасад:</p> <ul style="list-style-type: none"> <li>- профилированные подоконные карнизы под оконными проемами 1-го этажа (включая под заложенным оконным проемом) и 4-го этажей;</li> </ul> <p>северный фасад:</p> <ul style="list-style-type: none"> <li>- сдвоенные профилированные подоконные карнизы, проходящие под 2-мя оконными проемами 1-го этажа (за исключением центрального и боковых ризалитов);</li> <li>- профилированные подоконные карнизы, проходящие под 2-мя оконными проемами 3-го и 4-го этажа, расположенные рядом с западным ризалитом;</li> <li>- профилированные подоконные карнизы под оконными проемами 3-го и 4-го этажа, расположенные в центральной части фасада на западном ризалите;</li> </ul> <p>восточный фасад:</p> <ul style="list-style-type: none"> <li>- профилированные подоконные карнизы с 2-мя выступами под оконными проемами 4-го этажа;</li> <li>- профилированные подоконные карнизы под оконными</li> </ul>	<p>Фото 32</p> <p>Фото 33 Фото 34</p> <p>Фото 35</p> <p>Фото 36</p> <p>Фото 37,38</p> <p>Фото 39</p> <p>Фото 40</p> <p>Фото 41</p> <p>Фото 42</p>

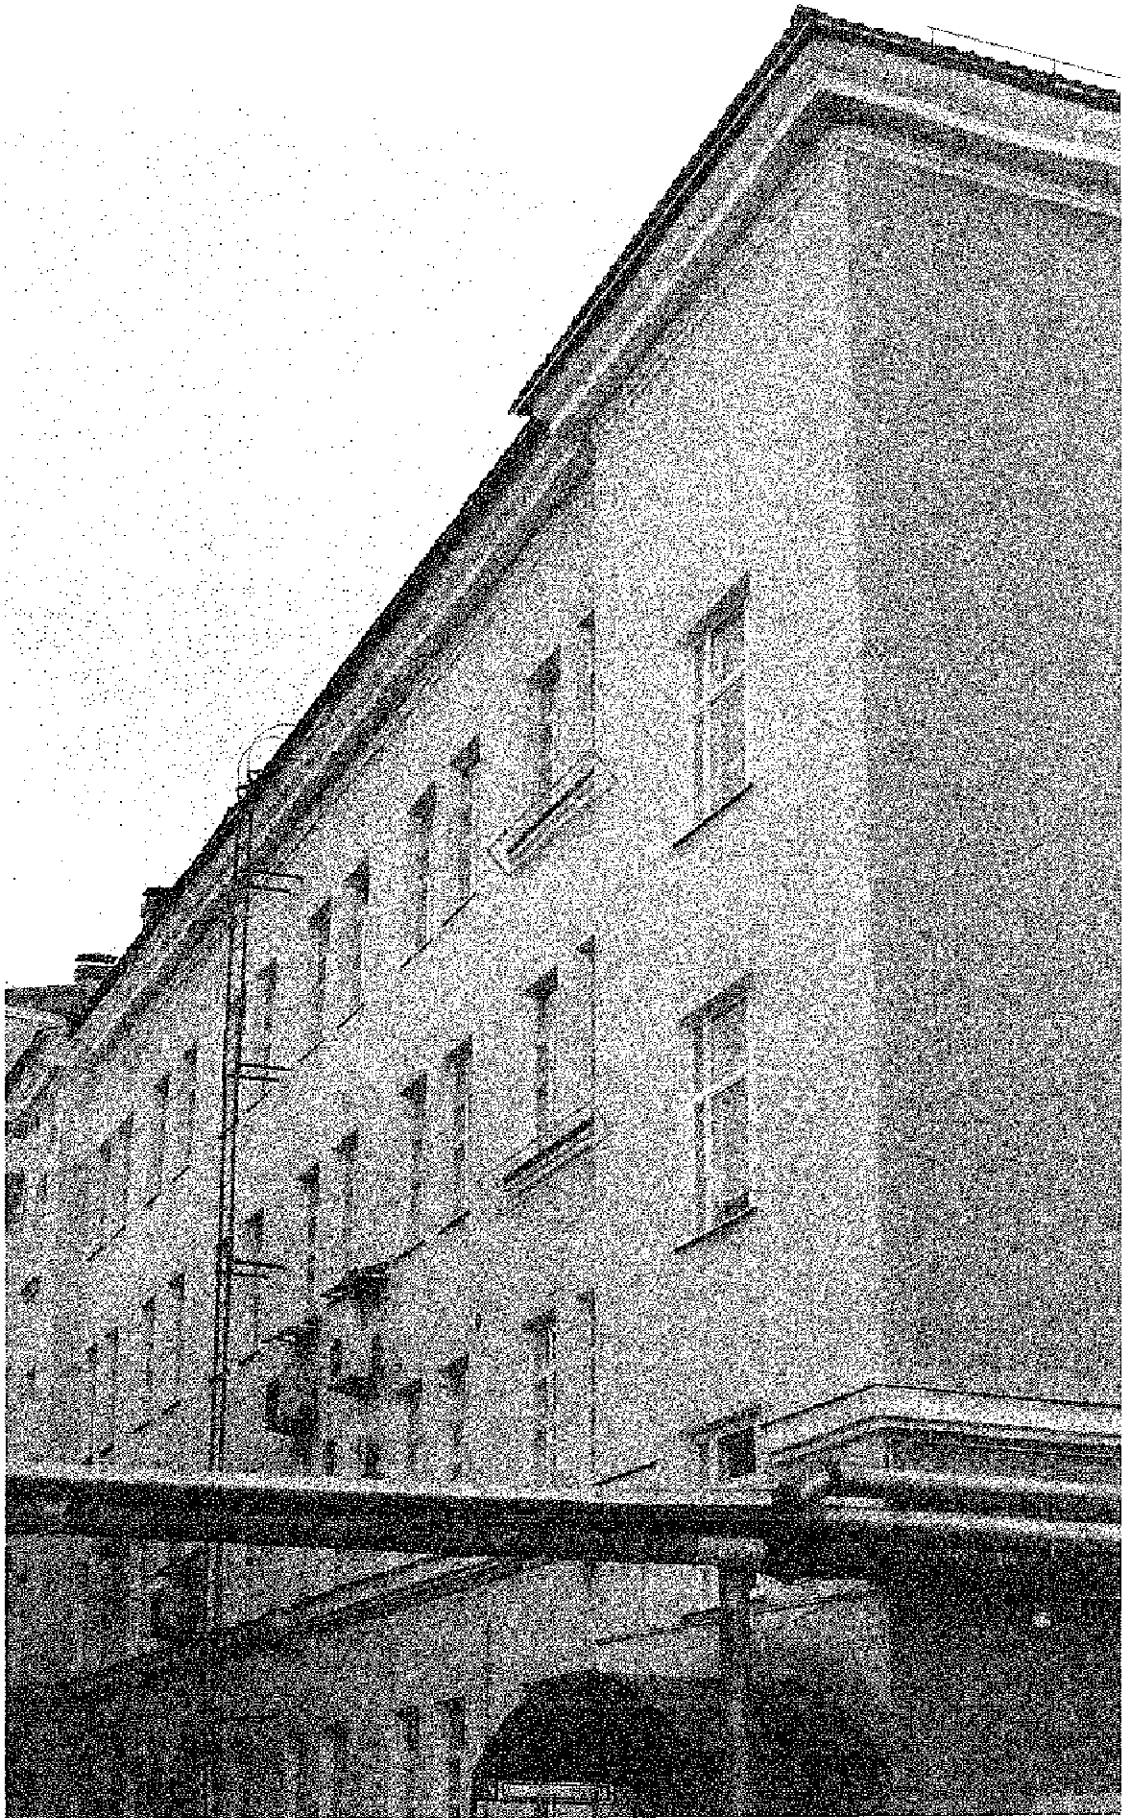
Фото 39. Профилированные подоконные карнизы, 3-й и 4-й этаж. Западная часть северного фасада здания. Дата: 14.07.2021

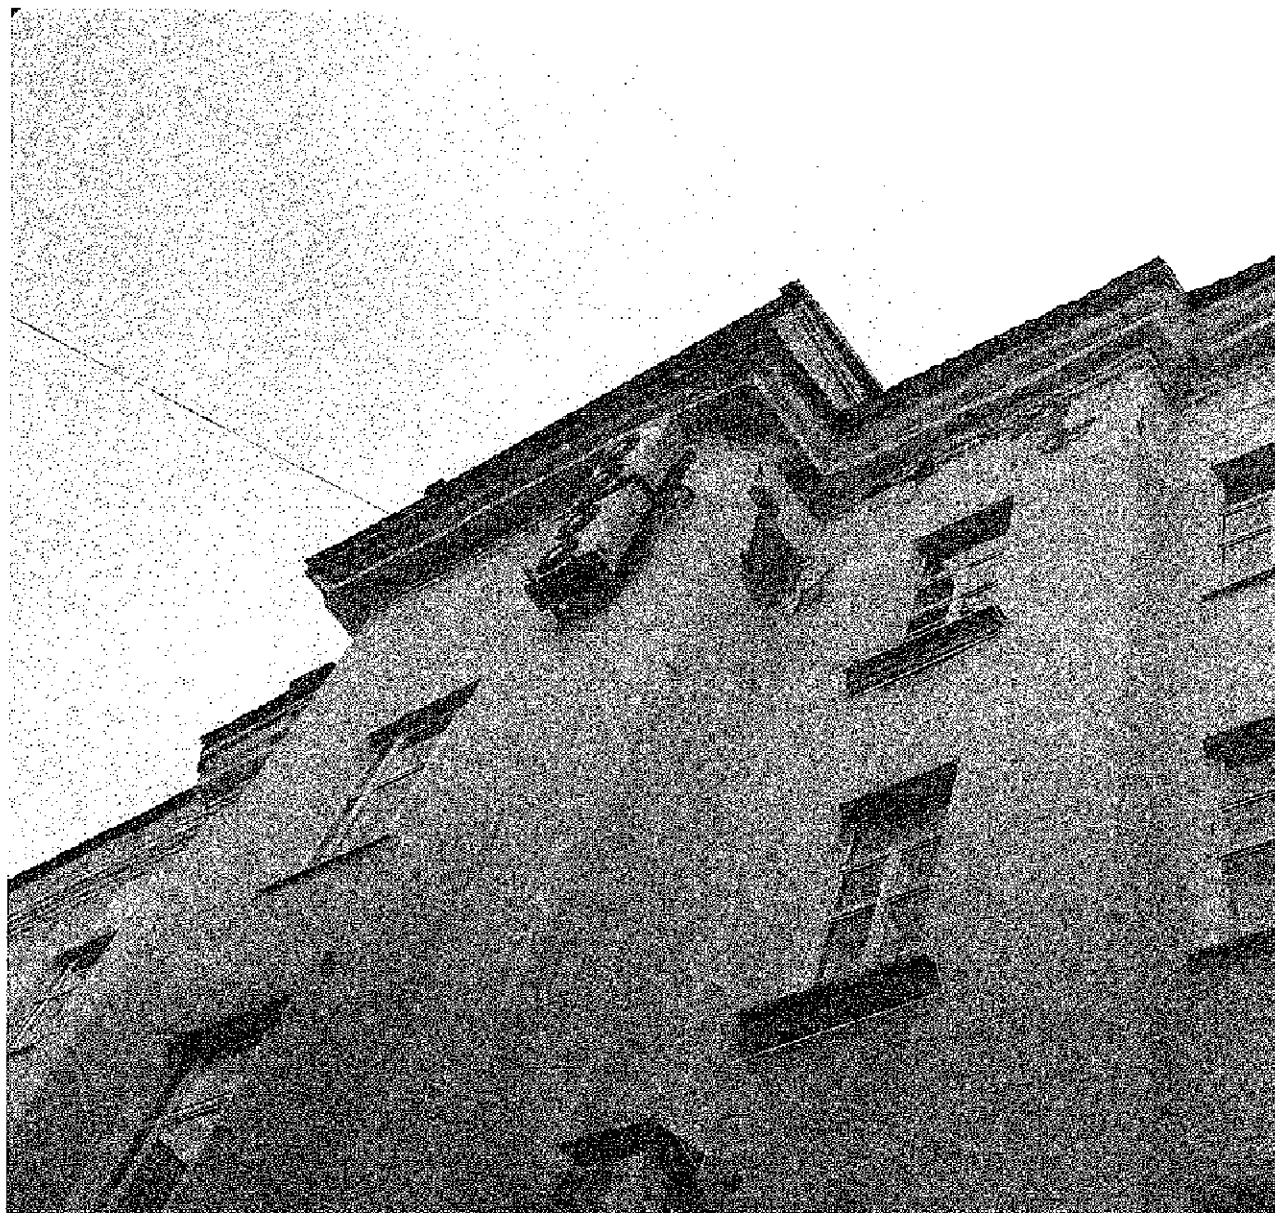
Фото 40.Профилированные подоконные карнизы. 3-й и 4-й этаж. Западный ризалит в центральной части северного фасада здания. Дата: 14.07.2021

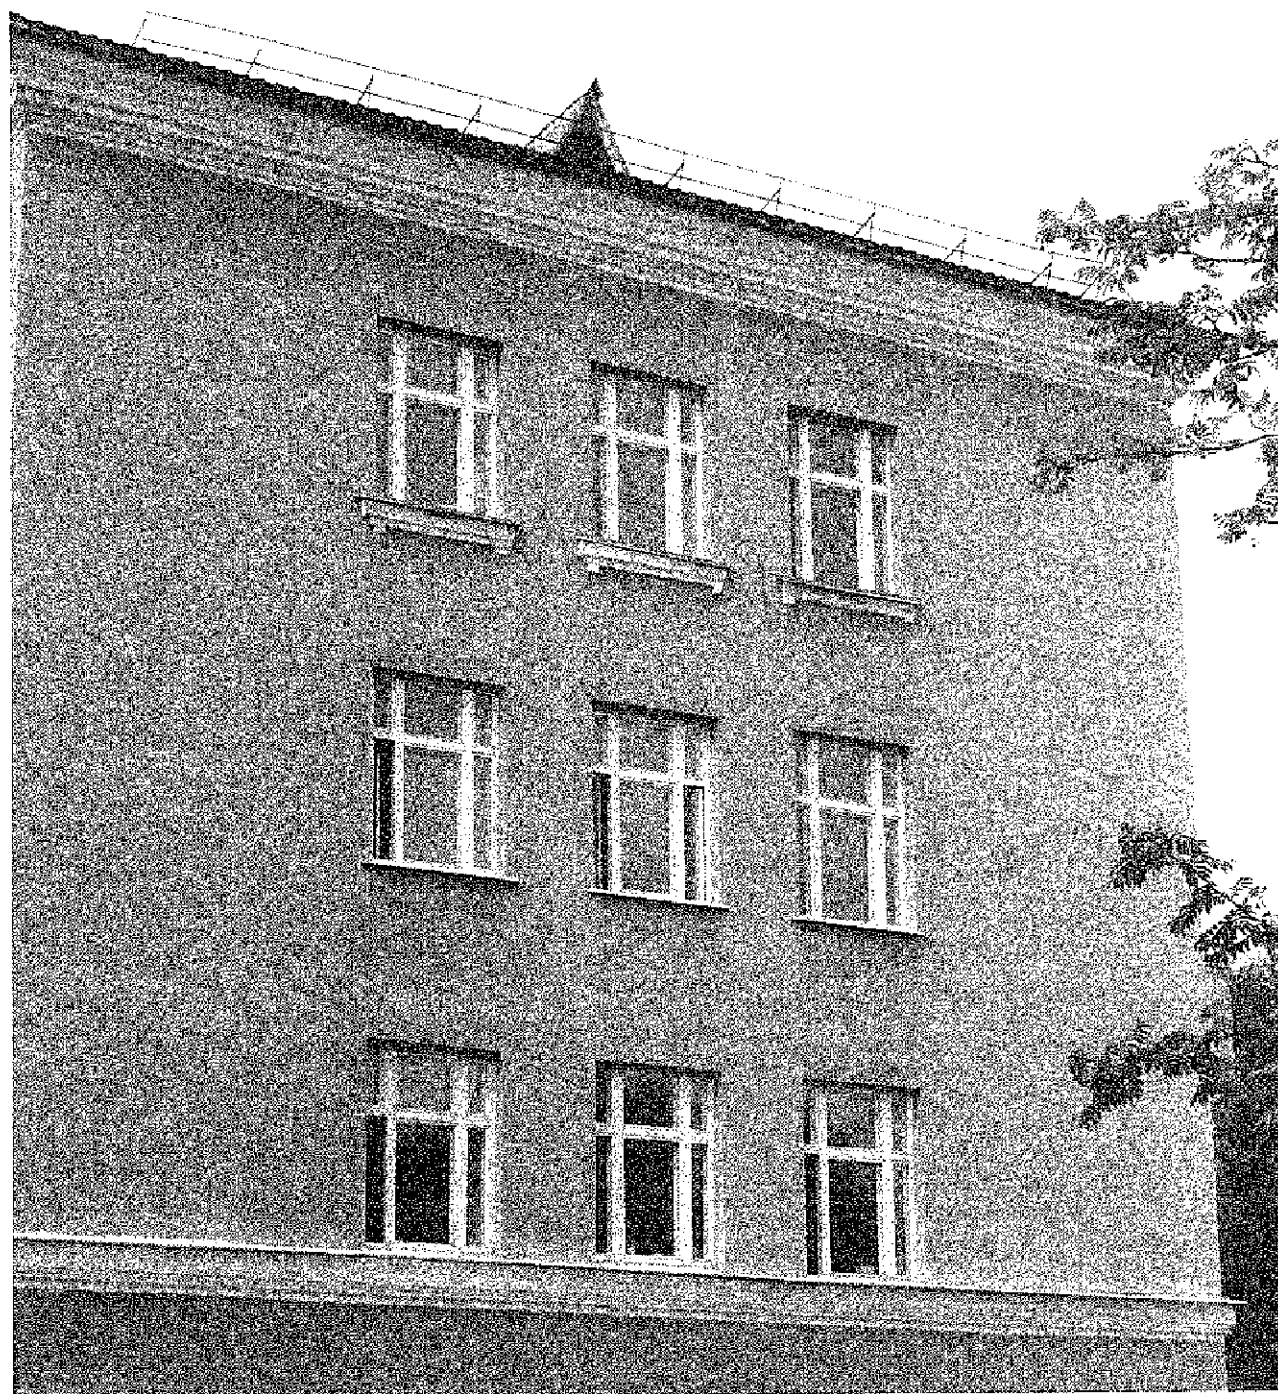
Фото 41. Профилированные подоконные карнизы с 2-мя выступами. Восточный фасад здания. Дата: 14.07.2021

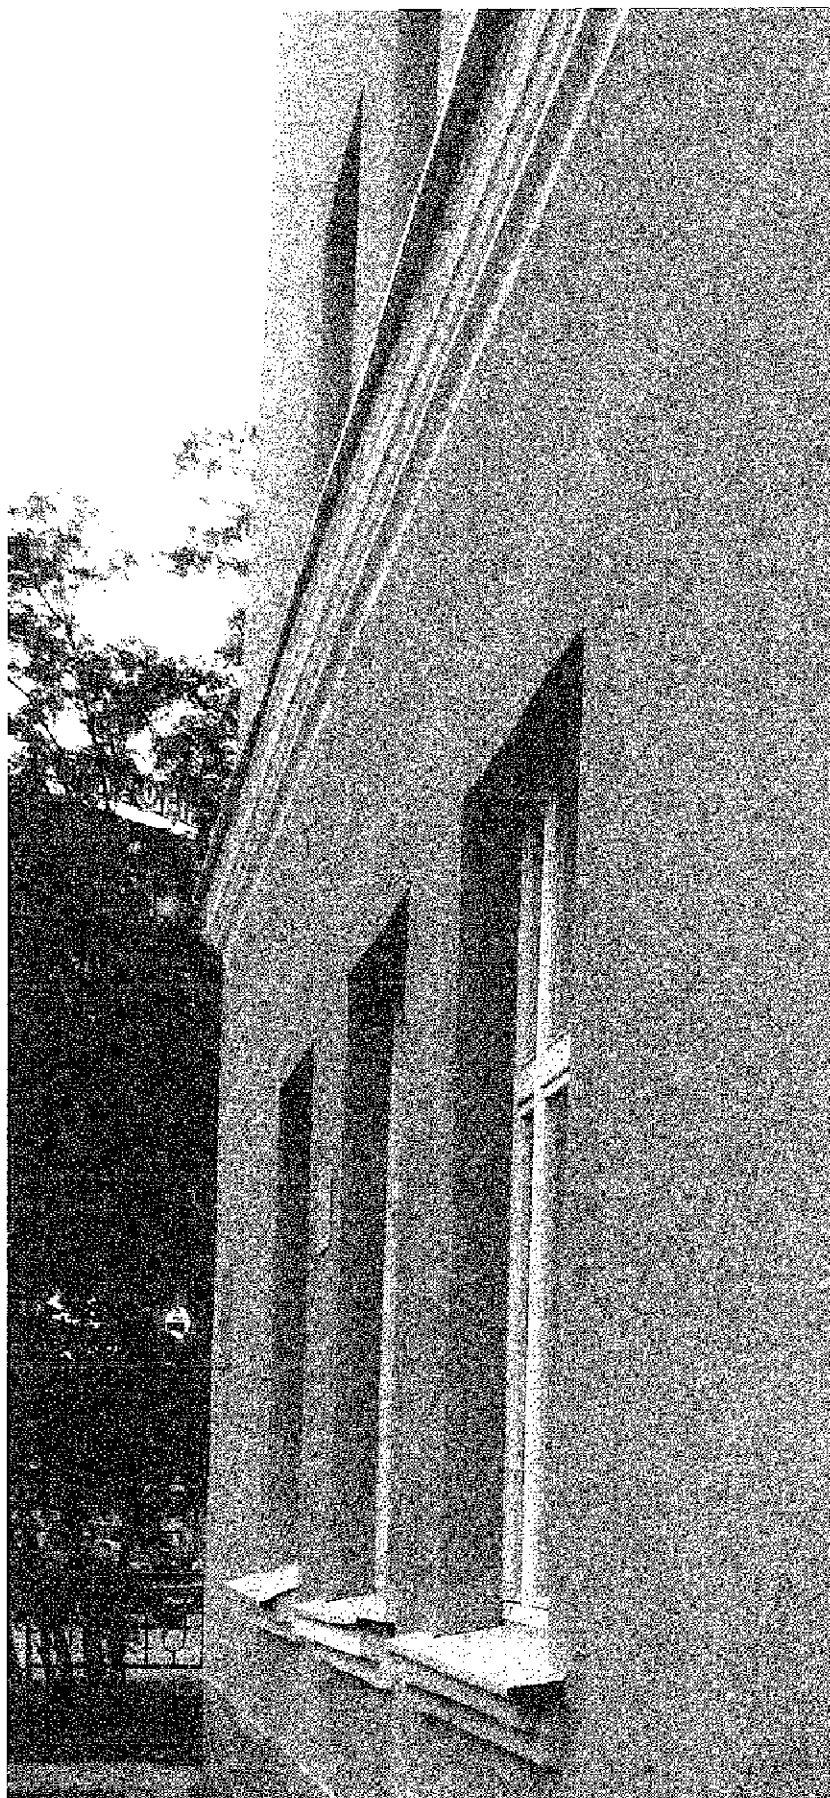
Фото 42. Профилированные подоконные карнизы. 1-й этаж восточного фасада здания.  
Дата: 14.07.2021

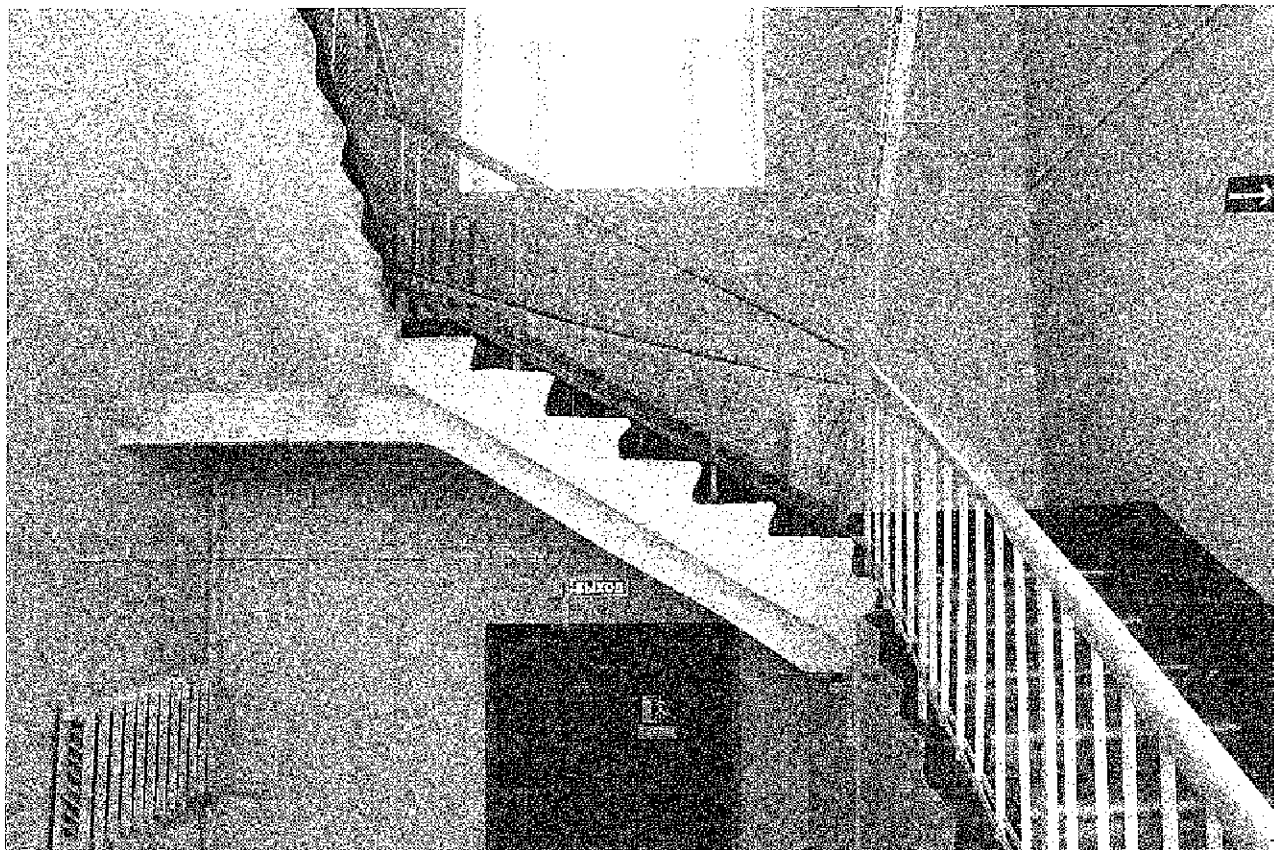
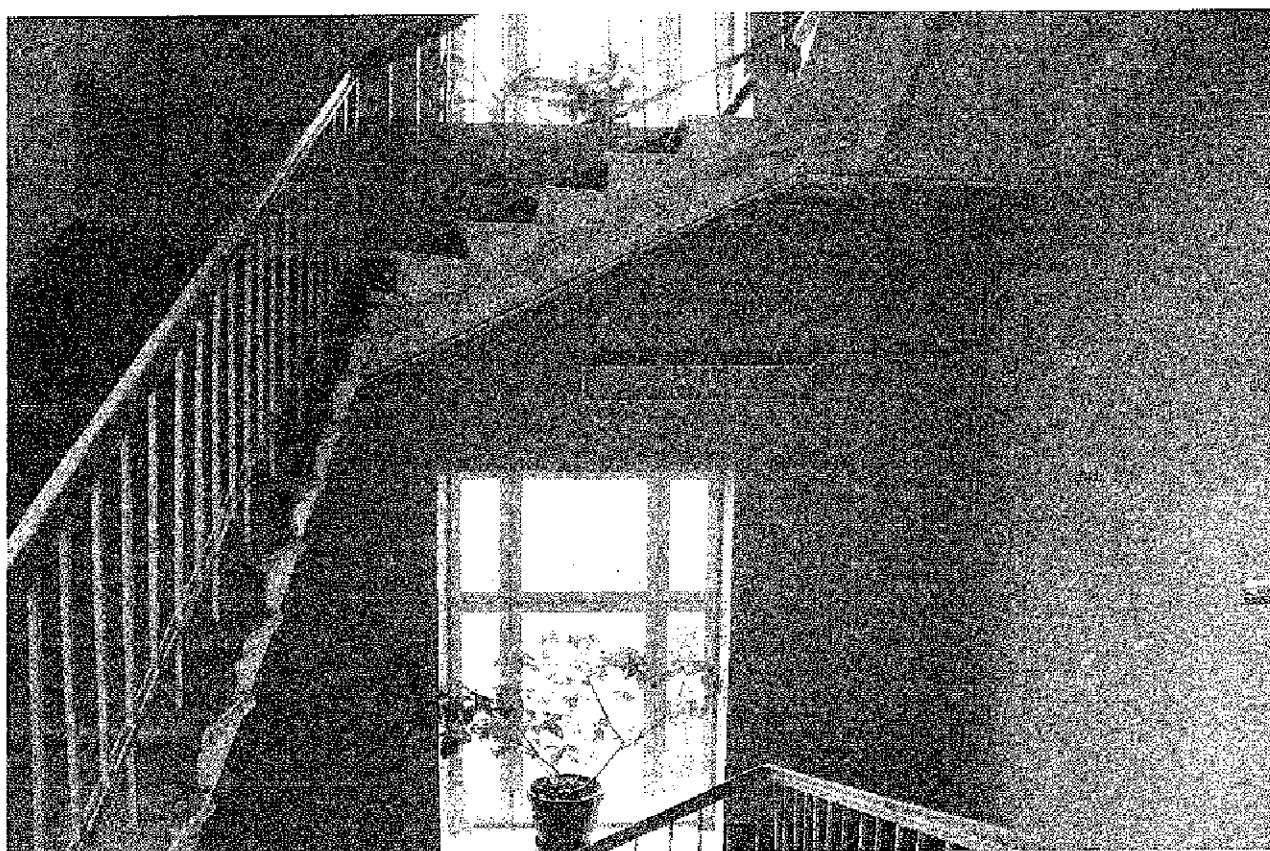
Фото 43. Лестничная клетка, расположенная в западном ризалите со стороны северного фасада здания. Дата: 14.07.2021

Фото 44. Лестничная клетка. Дата: 14.07.2021

Фото 45. Лестничная клетка в центральном ризалите со стороны северного фасада здания. Дата: 14.07.2021

Фото 46. Лестничная клетка в восточном ризалите со стороны северного фасада здания. Дата: 14.07.2021

проемами 1-го этажа	
2.5.	Пространственно-планировочная структура и конструктивные элементы	<p>- Расположение лестничных клеток в ризалитах (западный, восточный, центральный) со стороны северного фасада;</p> <p>- несущие внутренние и внешние капитальные стены. Материал – кирпич;</p> <p>- крыльцо на 1-м этаже в центральной части южного фасада, его объемные характеристики, в том числе размеры и пропорции</p>	<p>Схема 2 Фото 43-46</p> <p>Фото 9</p>
