**ИНСПЕКЦИЯ
ГОСУДАРСТВЕННОЙ ОХРАНЫ
ОБЪЕКТОВ КУЛЬТУРНОГО
НАСЛЕДИЯ ОРЕНБУРГСКОЙ
ОБЛАСТИ**

П Р И К А З

О включении выявленного объекта культурного наследия в единый государственный реестр объектов культурного наследия (памятников истории и культуры) народов Российской Федерации, об утверждении предмета охраны, границ и режима использования территории объекта культурного наследия

Предмет охраны объекта культурного наследия регионального значения (вид – памятник) «Дом доходный», второе десятилетие XX в., (Оренбургская область, г. Оренбург, ул. Пролетарская, 18-20/ул. Комсомольская, 7, литеры АА1)

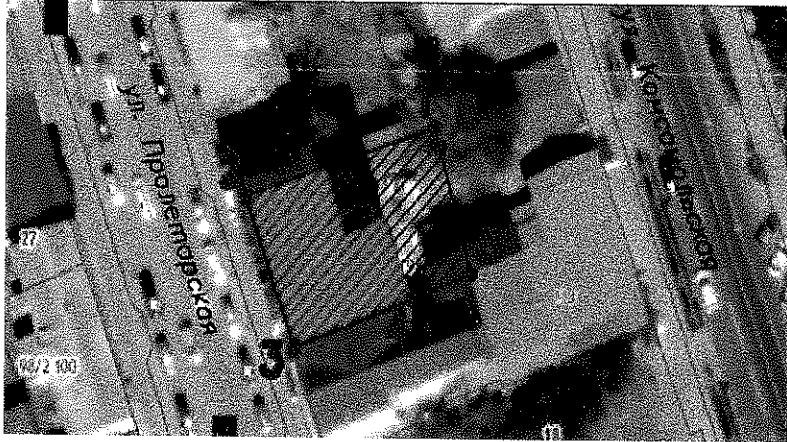
№ п/п	Виды предметов охраны	Элементы предметов охраны	Фотофиксация
1	2	3	4
1.	Градостроительные характеристики:	<ul style="list-style-type: none"> - часть застройки исторического поселения регионального значения «город Оренбург»; - расположение вдоль Пролетарской улицы (быв. ул. Перовская) в центральной части бывшей крепости Оренбург; - местоположение границ территории и объекта на ней; - культурный слой глубиной 1,0 метра.

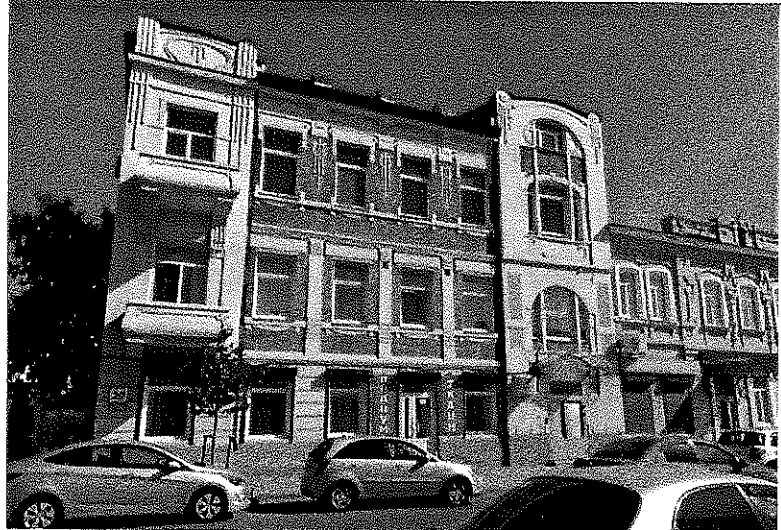
2.	Объемно-планировочное решение:	<ul style="list-style-type: none">- «Г» образная (исключая поздние пристрой) конфигурация плана трехэтажного с подвалом объема;- исторические габариты в плане 21,25 x 16,6 квадратных метра;- историческая планировочная композиция в габаритах капитальных стен;- расположение исторических проемов;- отметки исторических проемов, цоколя и венчающего карниза;- скатная кровля.

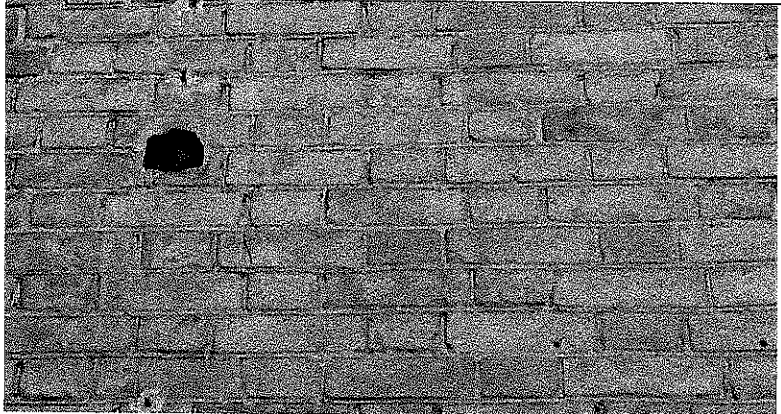
3.	Конструктивное решение:	<ul style="list-style-type: none">- бутовый фундамент;- белокаменный цоколь;- кирпичные, преимущественно неоштукатуренные стены;- железобетонные перемычки проемов, балконные и карнизные плиты;- вальмовая фальцевая металлическая кровля с организованным водостоком (ныне утрачены).

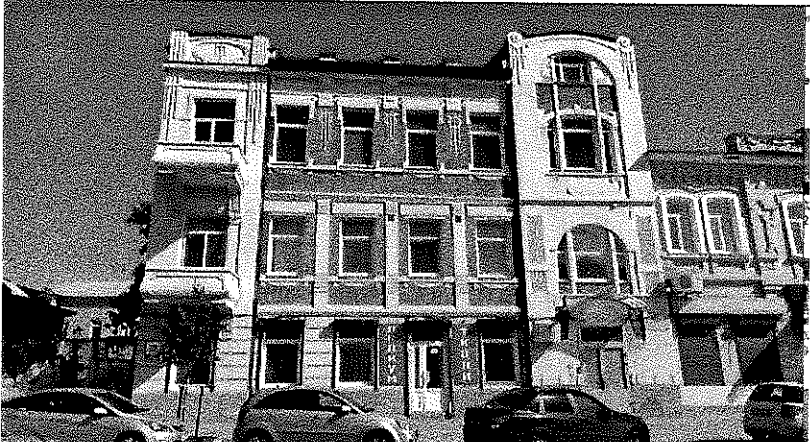
4.	Композиция фасадов:	<p>- композиция главного фасада в стиле «модерн», фланкированного ризалитами входного узла (с юга) и балконных проемов (с севера) с метром прямоугольных оконных проемов в центральном прясле под венчающим карнизом с аттиками над ризалитами.</p>

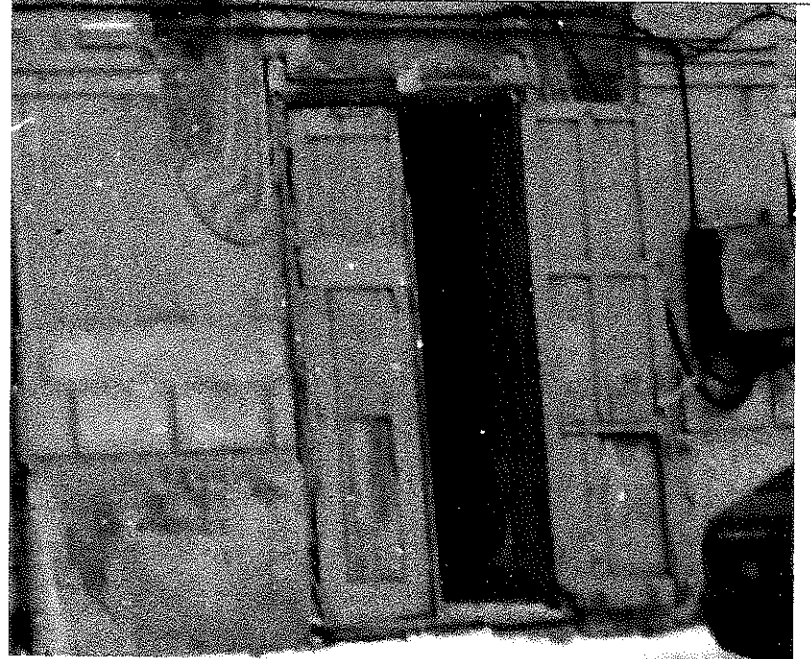
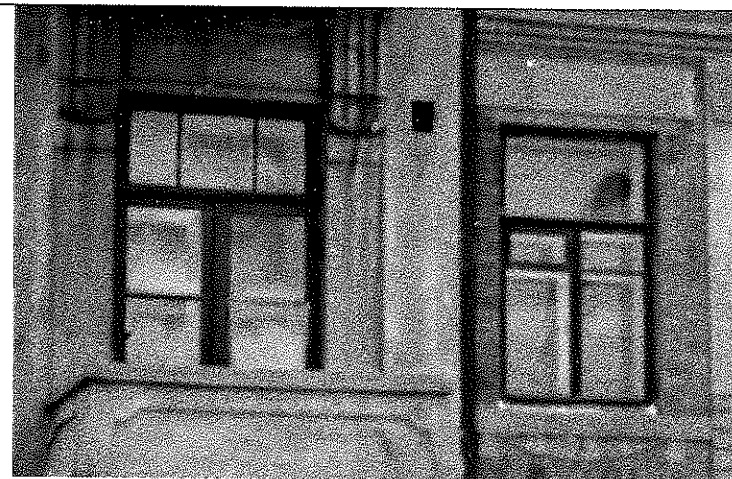
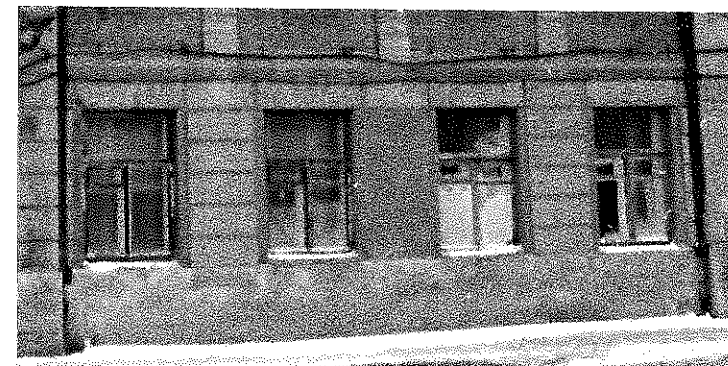
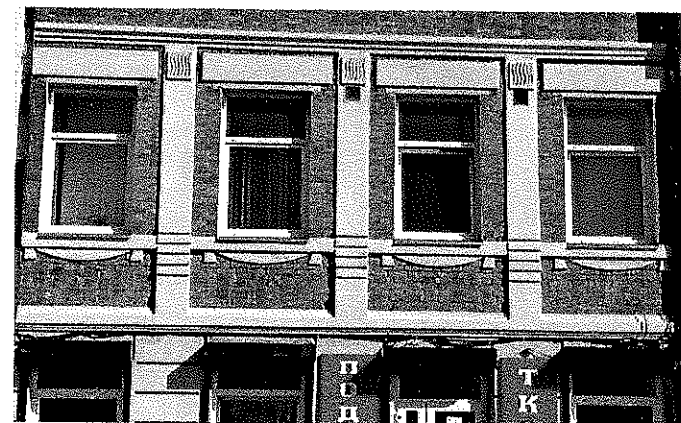
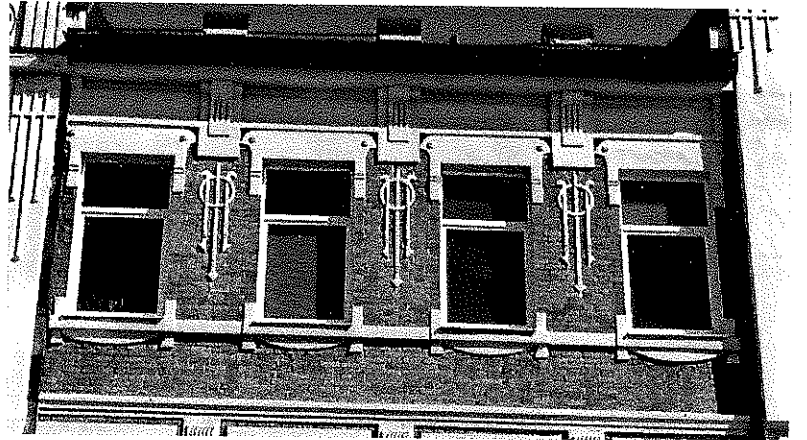
5.	Декоративно-художественное решение главного фасада:	<ul style="list-style-type: none"> - неоштукатуренная фактура кирпичных стен с оштукатуренными членениями и поверхностью ризалитов; - конфигурация исторических проемов с плоскими балочными перемычками (на южном ризалите с полуциркульными, коробовыми и лучковыми перемычками) с очельями с «ушами» по 3-му этажу; - рисунок филенчатого деревянного заполнения дверных проемов (ныне утрачен); - рисунок расстекловки оконных проемов (ныне утрачен); - ленточный руст 1-го этажа; - межэтажные тянутые карнизы; - железобетонным балконы на каннелированных кронштейнах и филенчатым с волжатами глухим ограждением криволинейной формы; - плоские подоконные карнизы с фартуками; - плоские с каннелюрами на капителях и ленточным рустом пьедесталов пилястры простенков 2-го этажа; - каннелированные с плоским поясом пилястры 2-го этажа южного ризалита;

- висячие пилястры 3-го этажа в виде геометрического штукатурного узора из кольца с лентами;
- узкие межоконные лопатки южного ризалита;
- фриз с каннелированными кронштейнами и венчающий карниз большого выноса;
- парапетные столбики с каннелированным полукруглым завершением и парапетной решеткой из прутьев (ныне утрачена);
- аттик (щипец) южного ризалита с «ушами», оформленными висячими пилястрами, лучковым завершением, подчеркнутым бровкой и лучковым в «Ω» образном обрамлении слуховым окном;
- аттик северного ризалита с «ушами» каннелированных столбиков и лучковым завершением с «Ω» декором в тимпане.

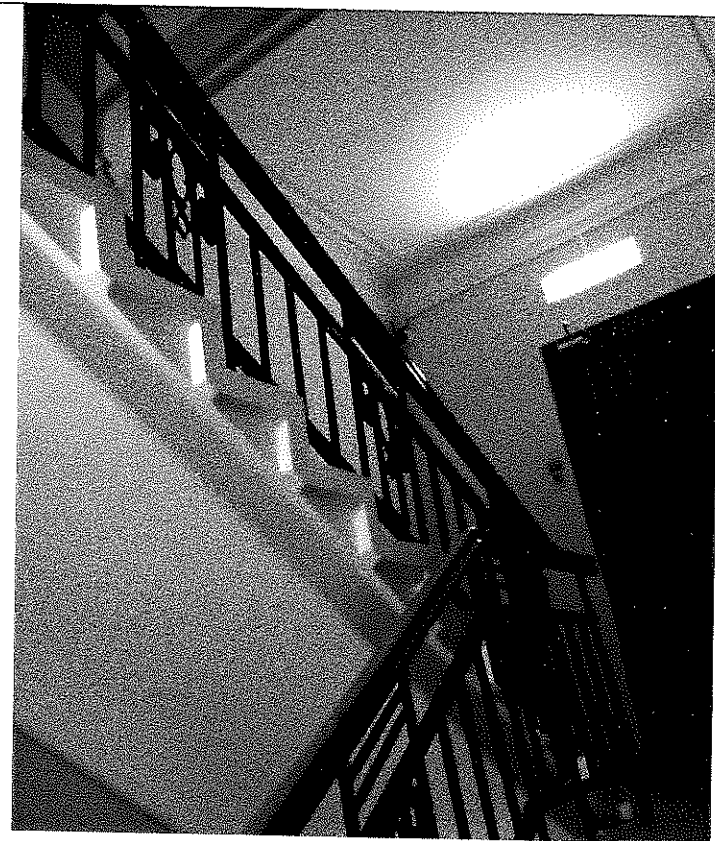
Декоративно-художественное решение интерьеров:

- припотолочные тянутые карнизы;
- кессонированный потолок лестничной клетки;
- кованое с геометрическим декором ограждение лестницы.

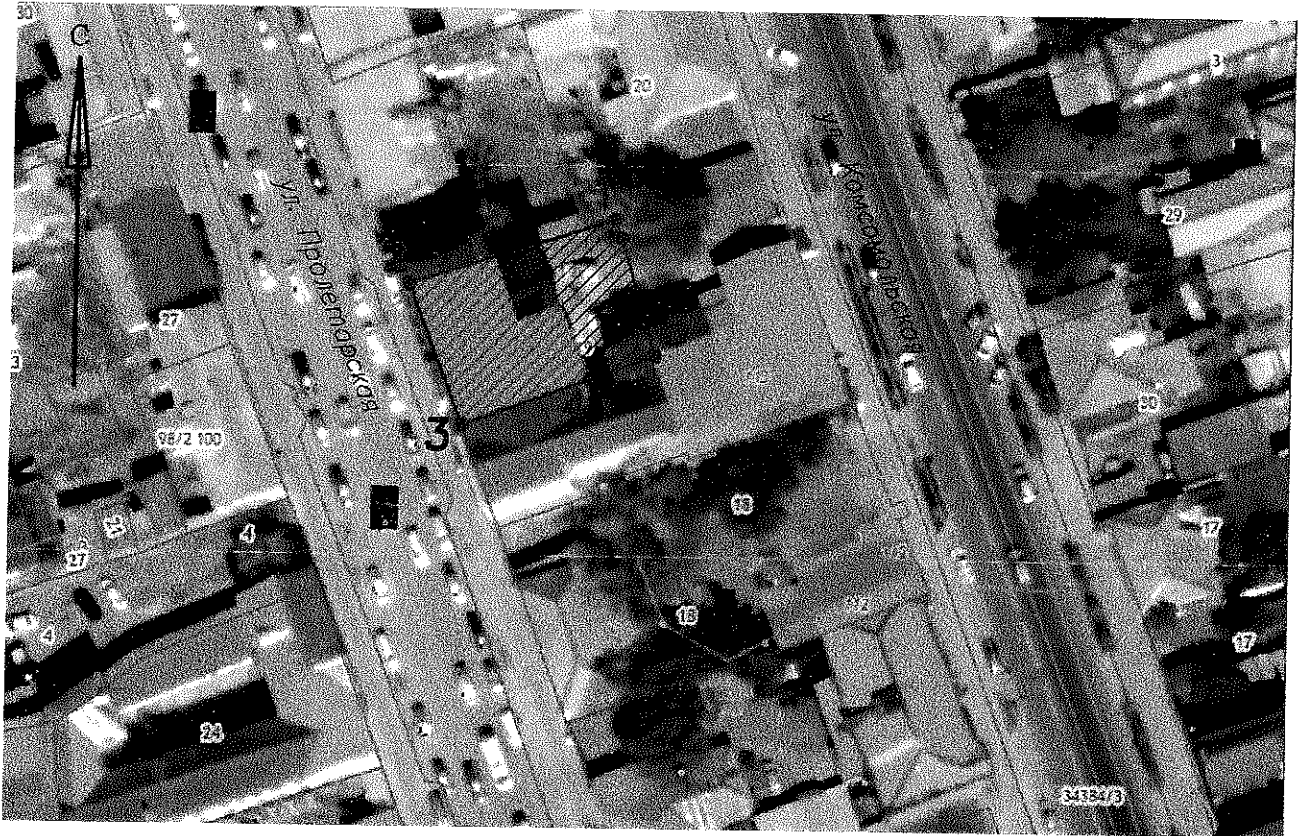
Схема границ территории объекта культурного наследия
М 1:1000

Границы территории объекта культурного наследия регионального значения «Дом доходный», второе десятилетие XX в., расположенного по адресу: Оренбургская область, г. Оренбург, ул. Пролетарская, 18-20/ул. Комсомольская, 7, литеры АА1, определены в границах земельного участка с кадастровым номером 56:44:0232002:19 и проходят вдоль границ земельного участка по точкам 1 – 6 (см. схему границ).
