**ИНСПЕКЦИЯ
ГОСУДАРСТВЕННОЙ ОХРАНЫ
ОБЪЕКТОВ КУЛЬТУРНОГО
НАСЛЕДИЯ ОРЕНБУРГСКОЙ
ОБЛАСТИ**

П Р И К А З

От 08.08.2023 № 01-08-360

О включении выявленного объекта культурного наследия в единый государственный реестр объектов культурного наследия (памятников истории и культуры) народов Российской Федерации в качестве объекта культурного наследия регионального значения (вид – ансамбль) «Городская усадьба Е.Ф. Ховрина», конец XIX – начало XX вв., (Оренбургская область, г. Оренбург, ул. Чичерина, 27), об утверждении предметов охраны, границ и режима использования территории объекта культурного наследия

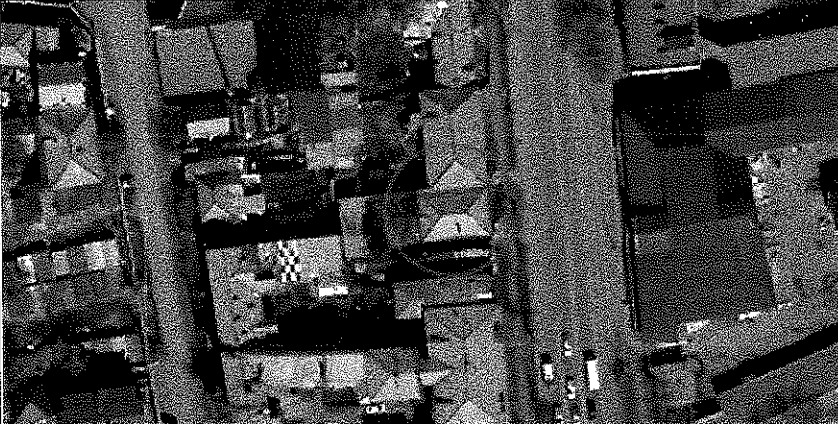
№ п/п	Виды предметов охраны	Элементы предметов охраны	Фотофиксация
1	2	3	4
1.	Градостроительные характеристики объекта:	<ul style="list-style-type: none"> - местоположение и градостроительные характеристики зданий конца XIX – начала XX вв. строительства, их роль в композиционно-планировочной структуре исторического центра г. Оренбурга; - градостроительная роль в формировании фронтальной застройки ул. Чичерина; - городская усадьба, состоящая из жилого дома и флигеля с лавкой, соединенных въездной аркой; - два здания, расположенные в историческом центре Оренбурга, на территории бывшей Старой (Голубиной) слободки.

<p data-bbox="1346 1262 2181 1300"><i>Фрагмент современной градостроительной ситуации</i></p>

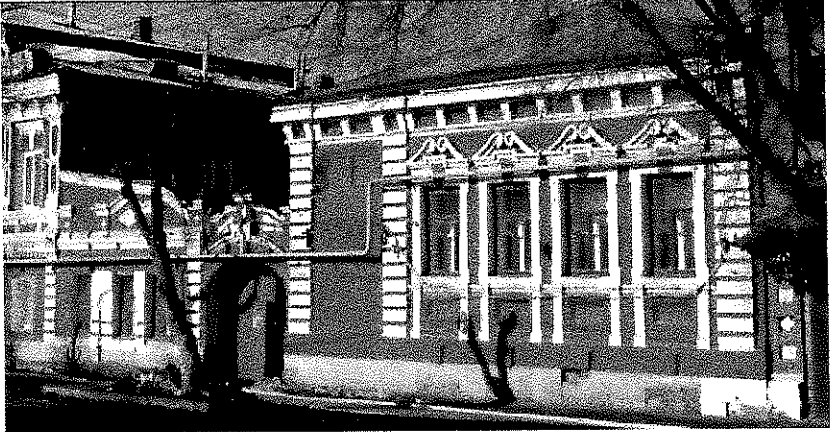
2.	<p>Архитектурно-эстетические особенности ансамбля:</p>	<ul style="list-style-type: none"> - образец небольшой городской усадьбы, построенной в кирпичном стиле с характерным для Оренбурга конца XIX – начала XX вв. декором фасадов; - объемные, высотные и архитектурно-композиционные характеристики объектов ансамбля: габаритные размеры, конфигурация, материал; - два здания в плане приближенные к квадрату, стоящие на линии застройки ул. Чичерина, с въездной аркой между ними.

<p style="text-align: center;"><i>Фотография, 2006 г.</i></p>

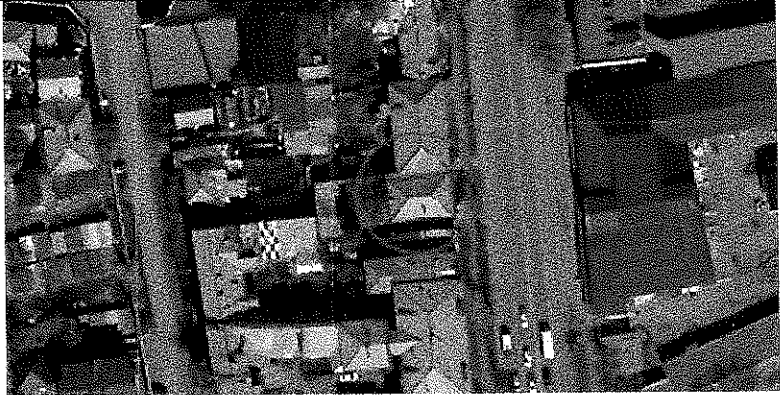
№ п/п	Виды предметов охраны	Элементы предметов охраны	Фотофиксация
1	2	3	4
1.	Градостроительные характеристики объекта:	<ul style="list-style-type: none"> - местоположение и градостроительные характеристики здания конца XIX века строительства, его роль в композиционно-планировочной структуре исторического центра г. Оренбурга; - градостроительная роль в формировании фронтальной застройки ул. Чичерина.

<p><i>Фрагмент современной градостроительной ситуации.</i></p>
2.	Объемно-пространственные характеристики, конструктивные элементы:	<ul style="list-style-type: none"> - объемно-пространственная композиция одноэтажного кирпичного здания конца XIX века с подклетом прямоугольной формы, перекрытого вальмовой крышей; длинной стороной обращен во двор; 	<p><i>Схема объемно-планировочной композиции здания.</i></p>

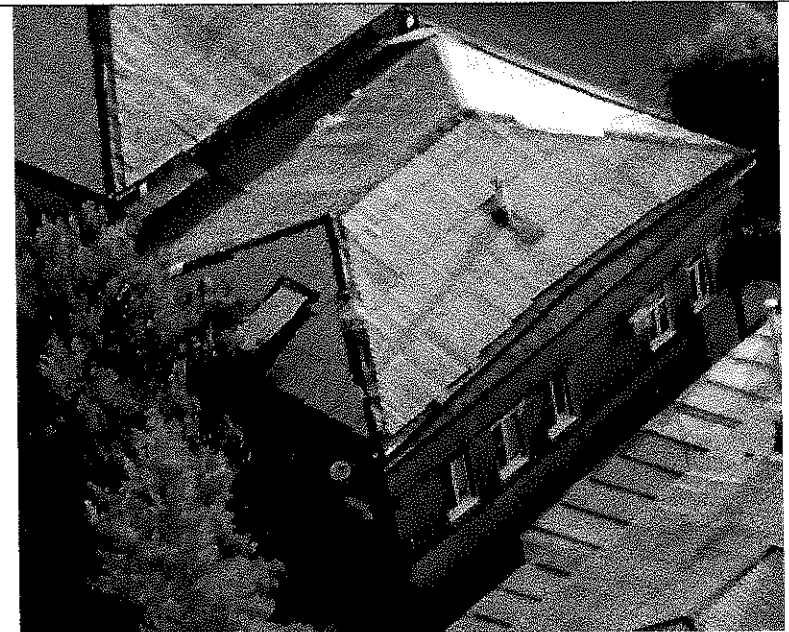
Крыша Объекта.

- крыша здания конца XIX века, ее конструкция, конфигурация, характер стропильной системы, в том числе высотные отметки по венчающему карнизу и коньку кровли;

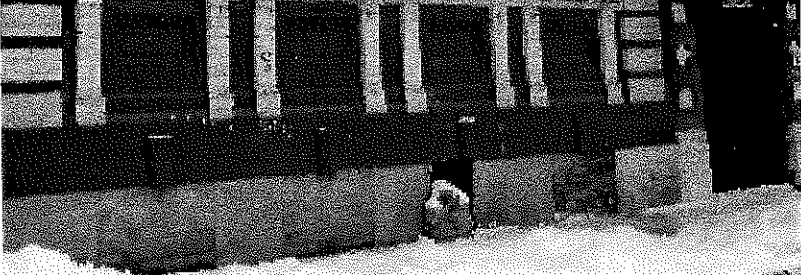
<ul style="list-style-type: none"> - композиционное решение цоколя (уточняется в процессе проведения комплексных научных исследований и осуществления производства реставрационных работ); - цоколь с оконными проемами в подклете.

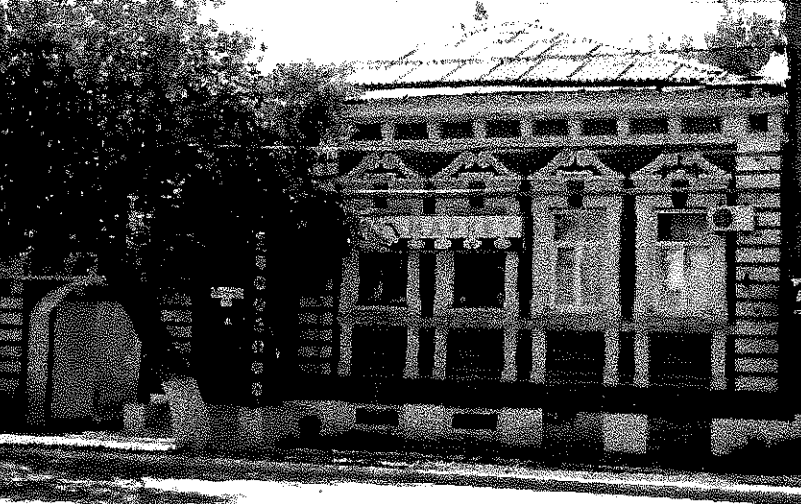
<p style="text-align: center;"><i>Главный фасад.</i></p>

<p style="text-align: center;"><i>Фотография 2010 г.</i></p>
3.	Архитектурно-художественное оформление объекта:		
3.1.	Восточный фасад, обращенный на ул. Чичерина:	<ul style="list-style-type: none"> - фасад в 5 световых проемов: 4 оконные оси и 1 дверную; - местоположение и конструкции; высотные отметки фасадных стен; высотные, планировочные отметки и конструкции, архитектурное оформление фасада.

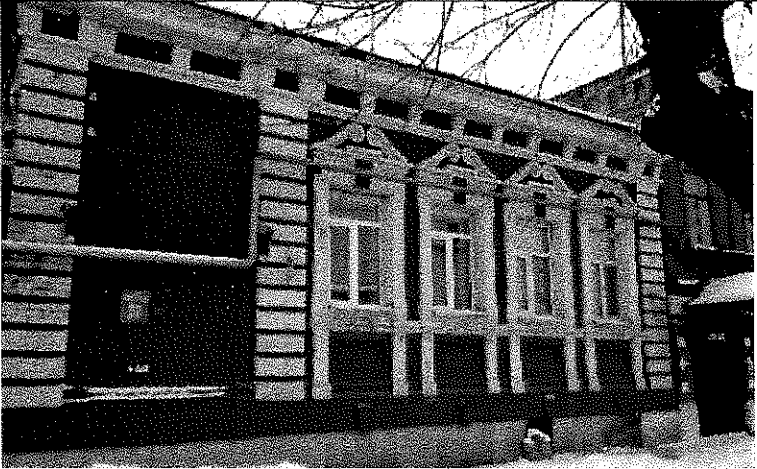
<p data-bbox="1608 582 1917 619"><i>Фотография 2000-х г.</i></p>
3.2.	Южный фасад, ориентированный в сторону соседнего строения:	- фасад решен в 5 оконных проемов; - местоположение и конструкции; высотные отметки фасадных стен; высотные, планировочные отметки и конструкции.

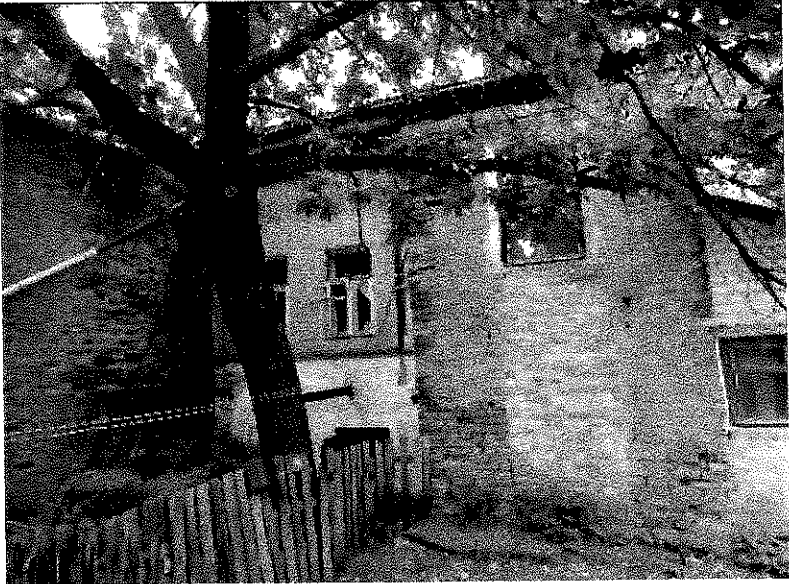
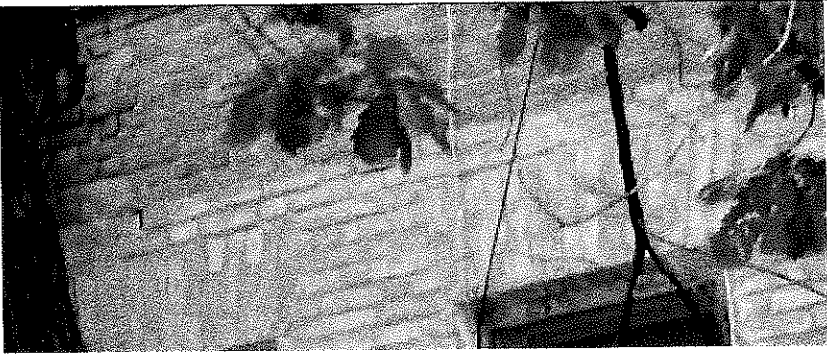
*Западный фасад.**Западный фасад.*

3.3.	Западный фасад, ориентированный во двор:	<ul style="list-style-type: none">- фасад решен в 4 световые оси; фасадная плоскость ризалита имеет односкатную крышу и решена в одну световую ось;- местоположение и конструкции; высотные отметки фасадных стен; высотные, планировочные отметки и конструкции.

3.4.	Все фасады:	<ul style="list-style-type: none">- материал и тип отделки: фасадные стены из красного глиняного кирпича в технике фламандской кладки; стены не оштукатурены.

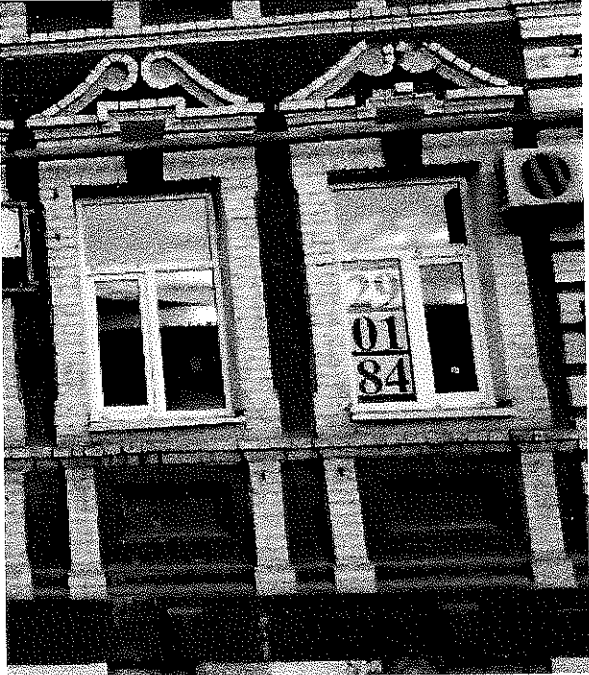
3.5.	Восточный фасад, ориентированный на ул. Чичерина:	- «П»-образные наличники на одну треть по высоте с замковым камнем;

<p data-bbox="1630 791 1895 823"><i>Восточный фасад.</i></p>
3.6.	Восточный фасад, ориентированный на ул. Чичерина:	<ul style="list-style-type: none"> - подоконные профилированные карнизы; - рустованные пилястры, фланкирующие грани фасада; - цокольный карниз простого профиля, профилированный венчающий карниз; - оконные проемы подклета прямоугольные с клинчатой перемычкой и замковым камнем, в том числе форма, габариты, высотные отметки, техника и профилировка карниза;

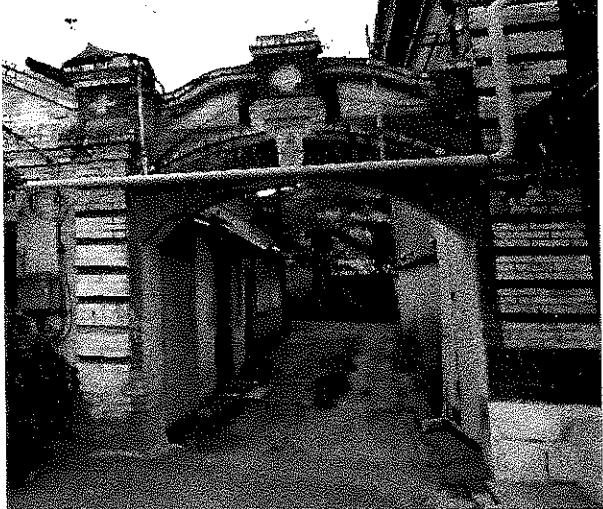
<p data-bbox="1529 847 1995 879"><i>Въездная арка. Восточный фасад.</i></p>

3.7.	Все фасады:	<ul style="list-style-type: none">- оконные и дверные столярные заполнения, конструкция и рисунок расстекловки (уточняются в процессе проведения комплексных научных исследований и осуществления производства реставрационных работ);- материал заполнения проемов – дерево.	
3.8.	Восточный фасад:	<ul style="list-style-type: none">- въездные арочные ворота из красного кирпича, примыкающие к главному восточному фасаду здания;- арка ворот имеет замковый камень и профилированный карниз вокруг перемычки; стены, опирая арки рустованы.

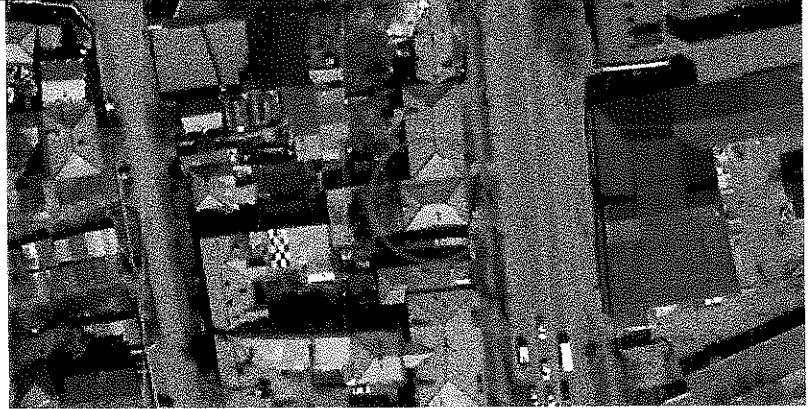
№ п/п	Виды предметов охраны	Элементы предметов охраны	Фотофиксация
1	2	3	4
1.	Градостроительные характеристики объекта:	<ul style="list-style-type: none"> - местоположение и градостроительные характеристики здания конца XIX – начала XX вв. строительства, его роль в композиционно-планировочной структуре исторического центра г. Оренбурга; - градостроительная роль в формировании фронтальной застройки ул. Чичерина.

<p data-bbox="1384 815 2145 847"><i>Фрагмент современной градостроительной ситуации.</i></p>

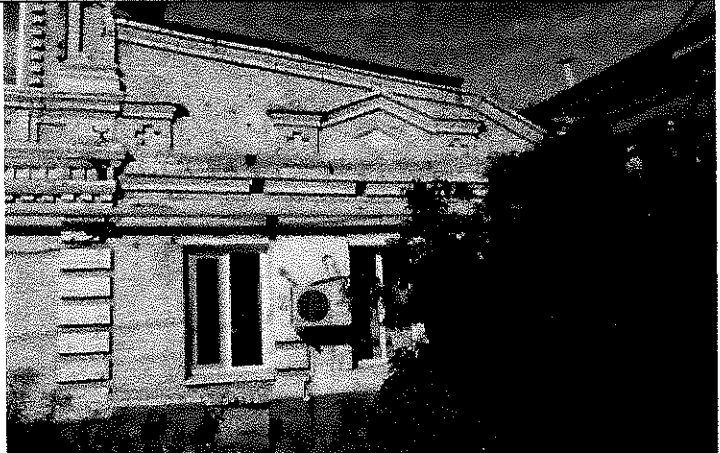
<p data-bbox="1635 1428 1904 1460"><i>Восточный фасад.</i></p>

<p data-bbox="1601 790 1915 821"><i>План первого этажа.</i></p>
3.	Архитектурно-художественное оформление объекта:		
3.1.	Восточный фасад, ориентированный на ул. Чичерина:	<p data-bbox="649 981 1344 1197">- фасад в 3 световых проема; - местоположение и конструкции; высотные отметки фасадных стен; высотные, планировочные отметки и конструкции, архитектурное оформление фасада, в том числе оконные проемы конца XIX – начала XX вв.</p>

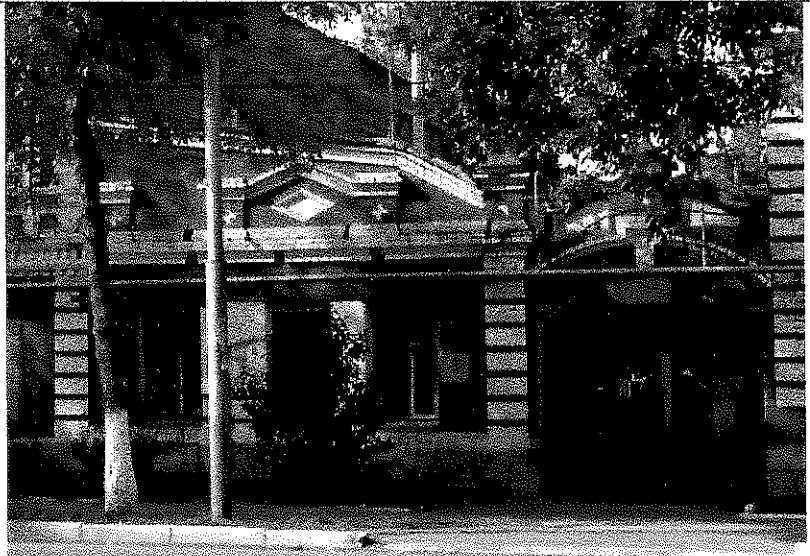
<p data-bbox="1621 667 1906 703"><i>Фотография 2006 г.</i></p>
3.2.	Северный фасад, ориентированный на главный дом:	<p data-bbox="651 743 1346 959">- фасад решен в 7 оконных осей; - местоположение и конструкции; высотные отметки фасадных стен; высотные, планировочные отметки и конструкции, в том числе оконные и дверные проемы конца XIX – начала XX вв.</p>

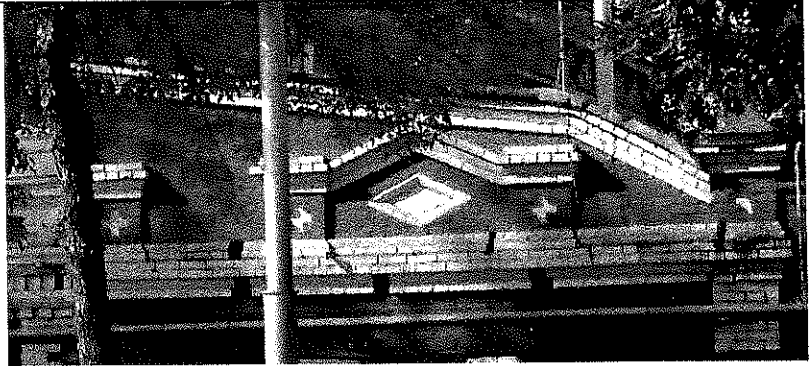
<p><i>Аттиковая стенка.</i></p>

планировочные отметки и конструкции.	
3.4.	Южный фасад:	- местоположение и конструкции; высотные отметки фасадных стен; высотные, планировочные отметки и конструкции.	
3.5.	Все фасады:	- оконные и дверные столярные заполнения, конструкция и рисунок расстекловки (уточняются в процессе проведения комплексных научных исследований и осуществления производства реставрационных работ); - материал заполнения проемов – древесина.	
3.6.	Восточный фасад, обращенный на ул. Чичерина:	- аттиковая стенка трапециевидной формы, включающая в себя аттик треугольной формы с фланкирующими парапетными столбиками и два парапетных столбика над лопатками, в том числе форма, габариты, архитектурное оформление фасада;
