**ИНСПЕКЦИЯ
ГОСУДАРСТВЕННОЙ ОХРАНЫ
ОБЪЕКТОВ КУЛЬТУРНОГО
НАСЛЕДИЯ ОРЕНБУРГСКОЙ
ОБЛАСТИ**

П Р И К А З

11.10.2023 № 01-08-566
г. Оренбург

┌ Об утверждении предмета охраны ┐
объекта культурного наследия
регионального значения (вид –
памятник) «Дом жилой городской
усадьбы. Эклектика», вторая
половина XIX века, (Оренбургская
обл., г. Оренбург, ул. Чичерина / пер.
Хозяйственный, 75/4)

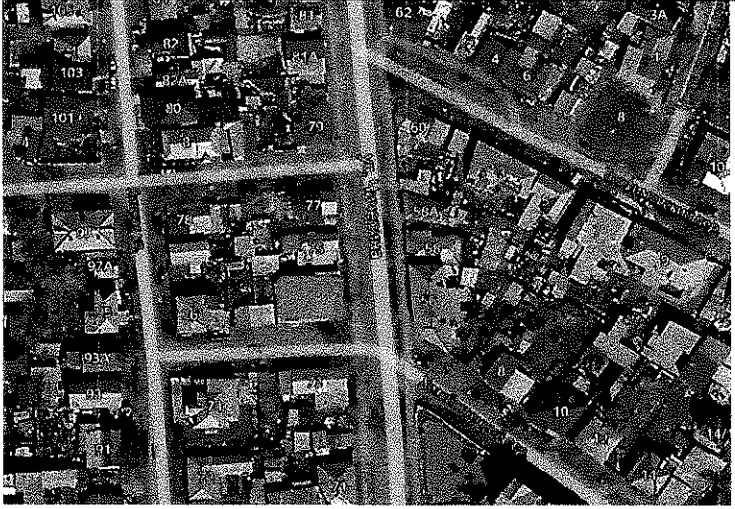
№ п/п	Наименование предмета охраны	Описание предмета охраны	Графическое изображение
1	2	3	4
1.	Градостроительные характеристики Объекта:	<p>– местоположение в структуре Центрального района города Оренбург. Расположение Объекта по красным линиям, на пересечении ул. Чичерина и Хозяйственного переулка, размещение здания на юго-восточном углу квартала, ограниченного улицами: Яицкая, Косогорный пер., Чичерина, Хозяйственный пер.;</p> <p>– объемно-пространственные габариты и силуэт Объекта на вторую половину XIX века.</p>

<p>■ – объект культурного наследия регионального значения «Дом жилой городской усадьбы. Эклектика», вторая половина XIX века по адресу: г. Оренбург по ул. Чичерина / пер. Хозяйственный, 75/4.</p>

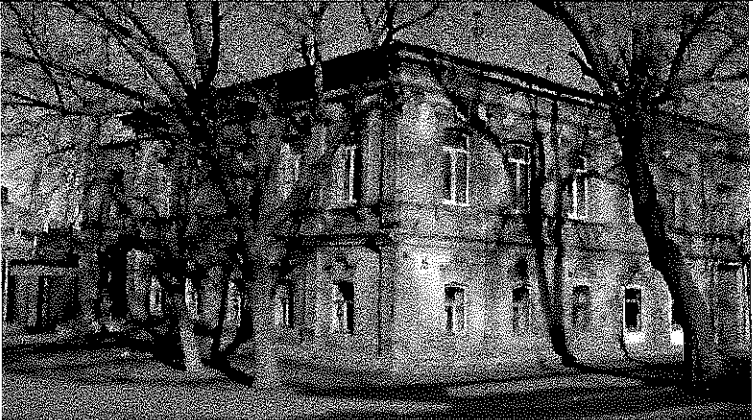
2.	<p>Объемно-пространственные характеристики Объекта:</p>	<p>– объемно-пространственная композиция Объекта на вторую половину XIX в., с характерными особенностями для эклектики: монументальность, изобилие декоративных элементов, иерархичная структура объемов и композиционных осей здания, лаконичность, исторические примененные пропорции и модули;</p> <p>– прямоугольное в плане здание второй половины XIX в. в пять световых осей первого и второго этажа фасадов, выходящих на ул. Чичерина и Хозяйственный переулок, с пристройками по краям в виде входной группы на первом этаже и оконного проема над входом, не подведенные под общий венчающий карниз; высотные отметки на вторую половину XIX в., количество надземных этажей (2).</p>

<p><i>Пространственная композиция Объекта на вторую половину XIX в.</i></p>

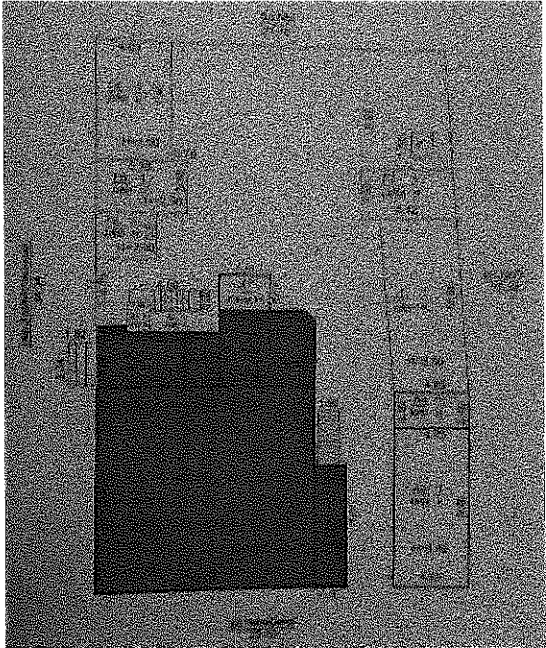
<p><i>Прямоугольное в плане здание второй половины XIX в.</i></p>
----	---------------------------------------------------------	--------------------------------------------------------------------------------------------------------------------------------------------------------------------------------------------------------------------------------------------------------------------------------------------------------------------------------------------------------------------------------------------------------------------------------------------------------------------------------------------------------------------------------------------------------------------------------------------------------------------------------------------------------------------------------------------------	------------------------------------------------------------------------------------------------------------------------------------------------------------------------------------------------------------------------------------------------------------------------------------------------------------------------

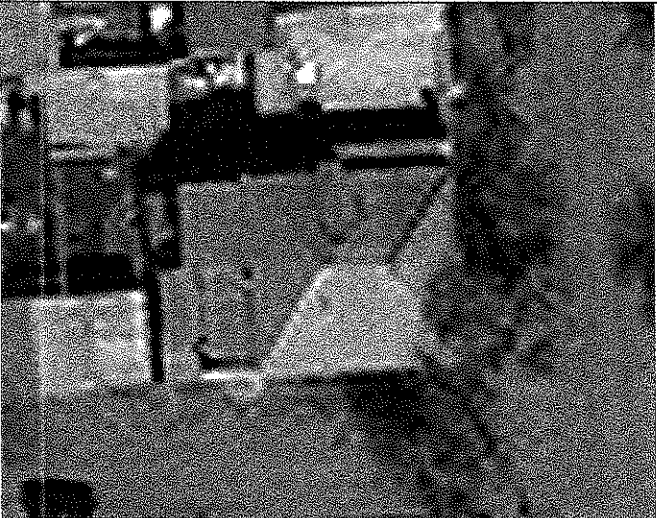
3.	<p>Конструктивные характеристики Объекта:</p>	<ul style="list-style-type: none"> – конструкция ленточного фундамента <i>(уточняется по результатам изыскательских исследований)</i>; – конструкция (тип, местоположение, конфигурация) и материал (кирпич) капитальных стен на вторую половину XIX в. <i>(уточняется по результатам реставрационных и лабораторных исследований)</i>; – высотные отметки перекрытий на вторую половину XIX в.; – конструкция, конфигурации и габариты кровли на вторую половину XIX в. (вальмовая крыша) с деревянной стропильной системой. Материал кровельного покрытия – металл, тип – фальцевая кровля <i>(уточняется по результатам изыскательских исследований)</i>; надкровельные элементы: слуховое окно; – пространственное расположение исторических вертикальных коммуникаций на вторую половину XIX в.

<p style="text-align: center;"><i>Кровля Объекта</i></p>

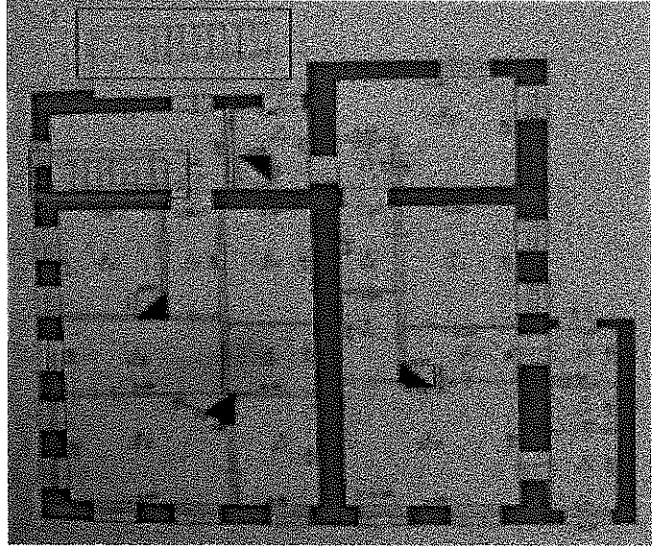
<p style="text-align: center;"><i>Пространственное расположение исторических вертикальных коммуникаций на вторую половину XIX в.</i></p> <p style="text-align: center;">в.</p>

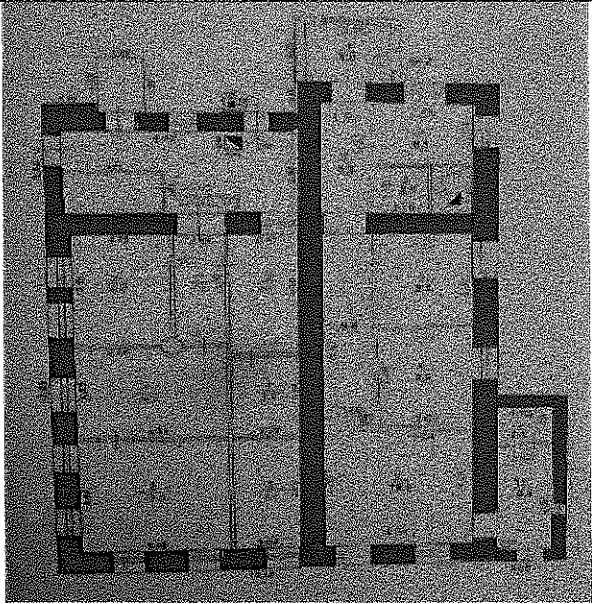
<p data-bbox="1653 778 1899 810"><i>План 1-го этажа</i></p>

4.	Пространственно-планировочные характеристики Объекта:	– пространственно-планировочная структура на вторую половину XIX в. в пределах капитальных стен и перекрытий.

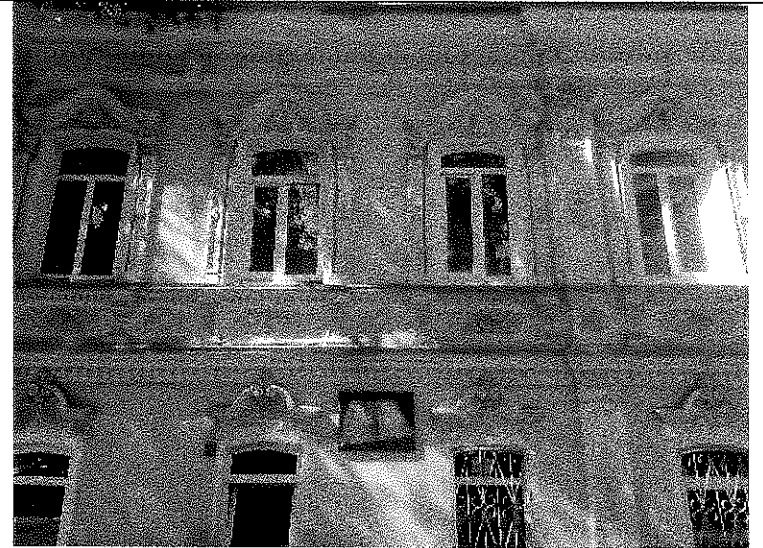
увенчанных листом, опирание на кронштейны с лепным декором, лепной растительный орнамент в поле сандриков; подоконные простые полочки с отливами. Наличники оконных проемов второго этажа в виде плоских лент с выступом в уровне фрамуги и лучковым завершением; обрамление в виде пилястр на базах, с филенками и лепным орнаментом; многопрофильные волнообразные сандрики на кронштейнах с лепным декором; лепной растительный орнамент в поле сандриков;

Декоративное убранство по ул. Чичерина

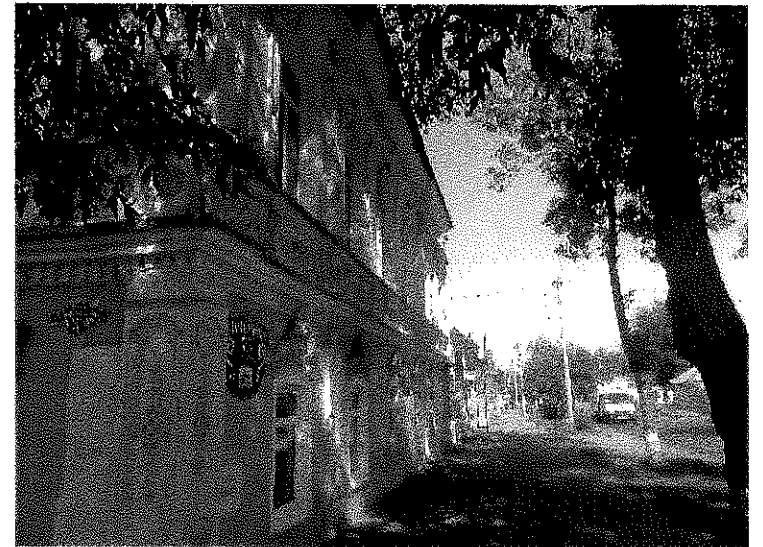
– Вертикальное членение фасадов по ул. Чичерина и Хозяйственному пер. Группирование окон этажей по три окна по центру и по одному окну по краям фасадов. Лопатки с филенками и лепным орнаментом в виде косички на первом этаже и пилястрами на втором этаже с филенками и лепным орнаментом, увенчанными массивными капителями коринфского ордера;

Горизонтальное и вертикальное членение фасада по ул. Чичерина

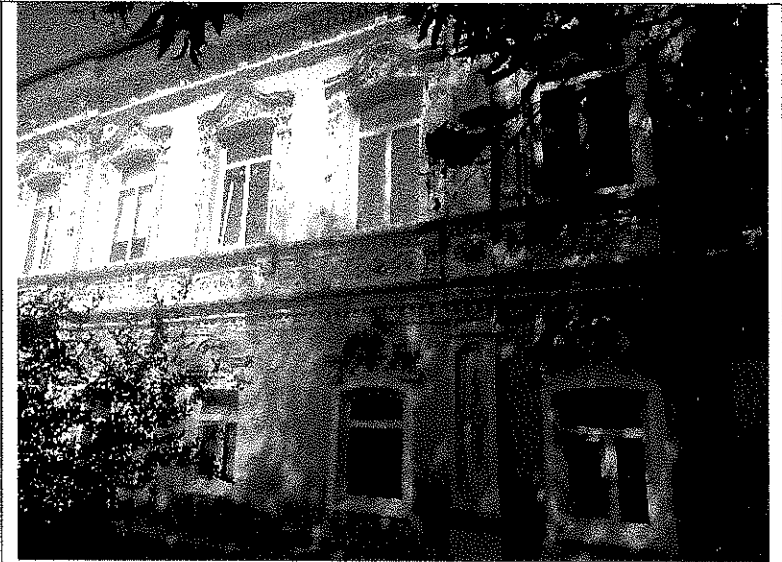
Архитектурно-художественное оформление фасада по Хозяйственному пер.

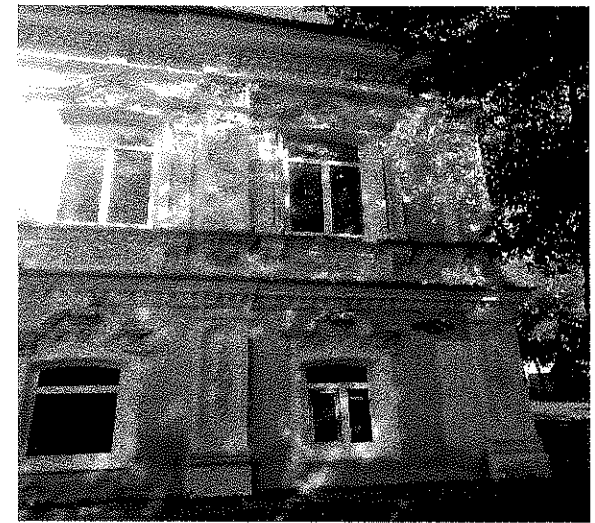
Фрагмент архитектурно-художественного оформления фасада по Хозяйственному пер.

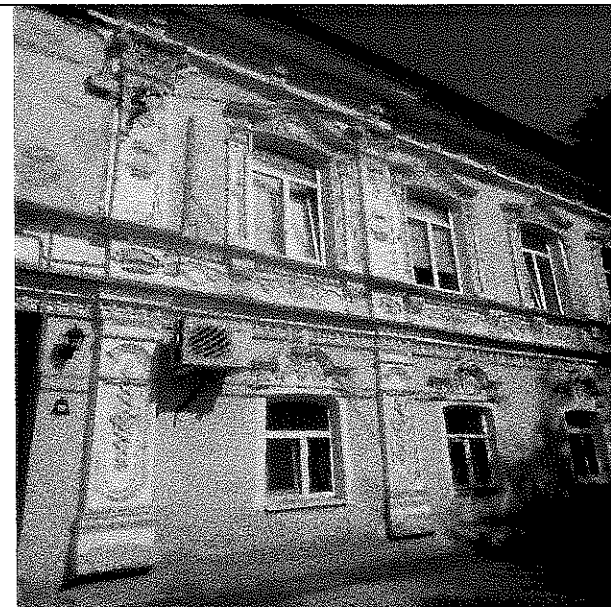
*Горизонтальное и вертикальное членение фасада по
Хозяйственному пер.*

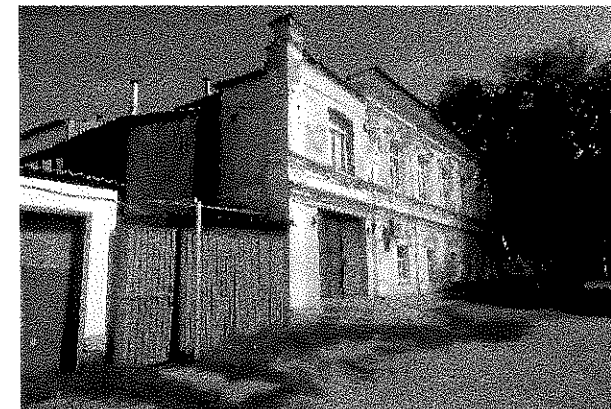
общее композиционное решение и архитектурно-художественное оформление дворовых фасадов на вторую половину XIX в. Форма, материал и

техника исполнения цокольной части Объекта. Расположение, габариты, конфигурация оконных и дверных проемов (прямоугольные проемы, лучковые перемычки). Характер и материал отделки фасадов: оштукатуренные и окрашенные: цоколь, фасады, венчающие и междуэтажный карнизы. Историческое колористическое решение фасадов (уточняется по результатам реставрационных и лабораторных исследований).

*Архитектурно-художественное оформление
дворовых фасадов*

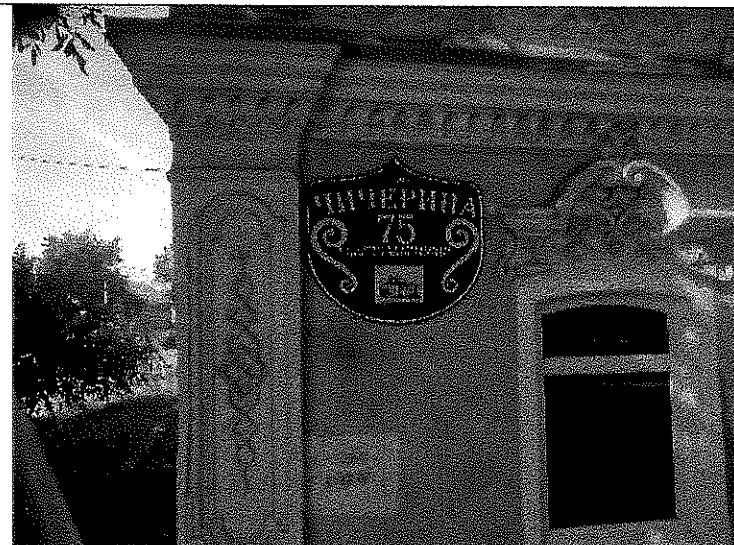
*Сандрик, венчающий карниз, лопатка с
декоративными элементами*

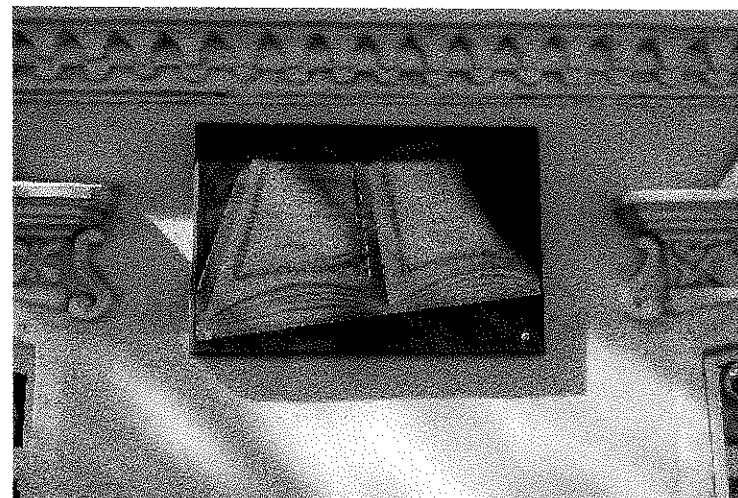
– мемориальная доска на фасаде по ул. Чичерина с изображением открытой книги с надписью «В этом доме в 1913-1918 годах жил видный Казахский ученый и просветитель Ахмет Байтурсынов» на двух языках;

Мемориальная доска
