**ИНСПЕКЦИЯ
ГОСУДАРСТВЕННОЙ ОХРАНЫ
ОБЪЕКТОВ КУЛЬТУРНОГО
НАСЛЕДИЯ ОРЕНБУРГСКОЙ
ОБЛАСТИ**

П Р И К А З

┌ Об утверждении предмета охраны ┐
объекта культурного наследия
регионального значения (вид –
памятник) «Дом купца Н. Киселева»,
конец XIX века, (Оренбургская
область, г. Бузулук, ул. М. Горького,
63 (литеры ЕЕ1))

Предмет охраны объекта культурного наследия регионального значения (вид – памятник) «Дом купца Н. Киселева»,
конец XIX века, расположенного по адресу: Оренбургская область, г. Бузулук, ул. М. Горького, 63 (литеры ББ1)

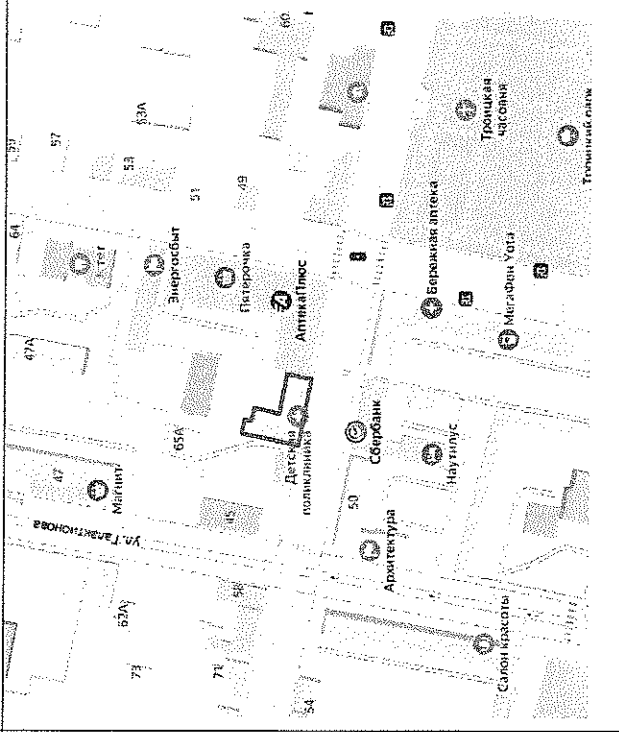
№ п/п	Виды предметов охраны	Элементы предметов охраны	Фотофиксация
1	2	3	4
1.1.	Градостроительная охрана:	— в центральной части города Бузулук, в квартале, ограниченном улицами 1 Мая, Чапаева, Галактионова и Горького. Объект расположен юным фасадом вдоль красной линии улицы Горького.

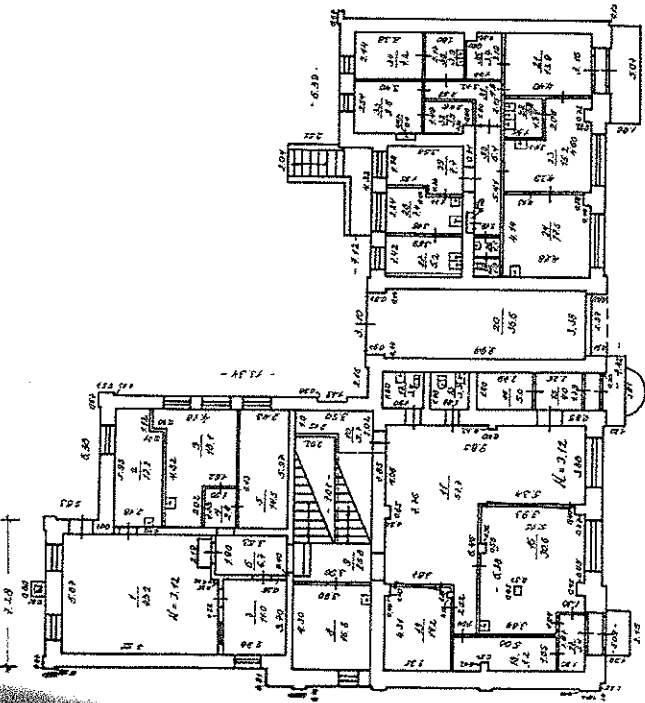
2.	<p>Архитектурная охрана:</p> <p>2.1. Объемно-планировочная решение в пределах капитальных стен:</p>	<p>— каменное трехэтажное с подвалом, Г-образное в плане здание с многоскатной, вальмовой крышей построенное по красной линии улицы Горького, включая выступающие элементы: крыльца, балконы и эркеры, а также включая расположение, конфигурацию, размеры и пропорции лестничной клетки.</p>

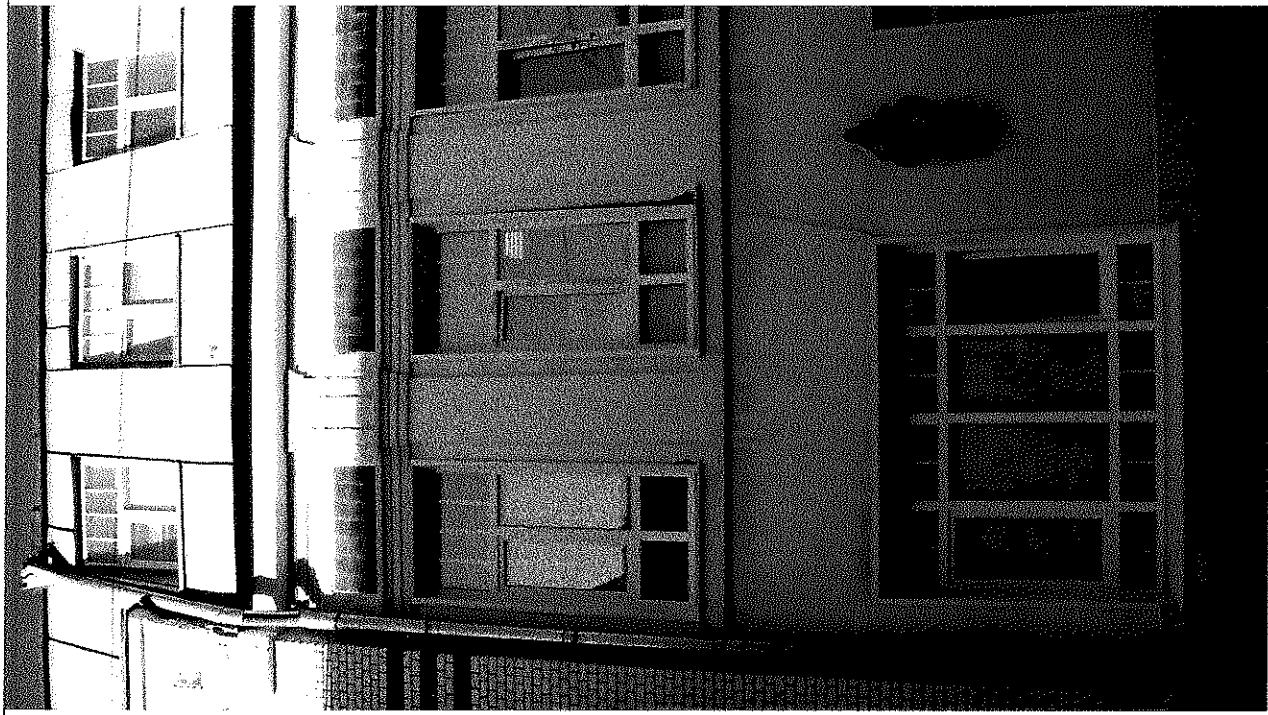
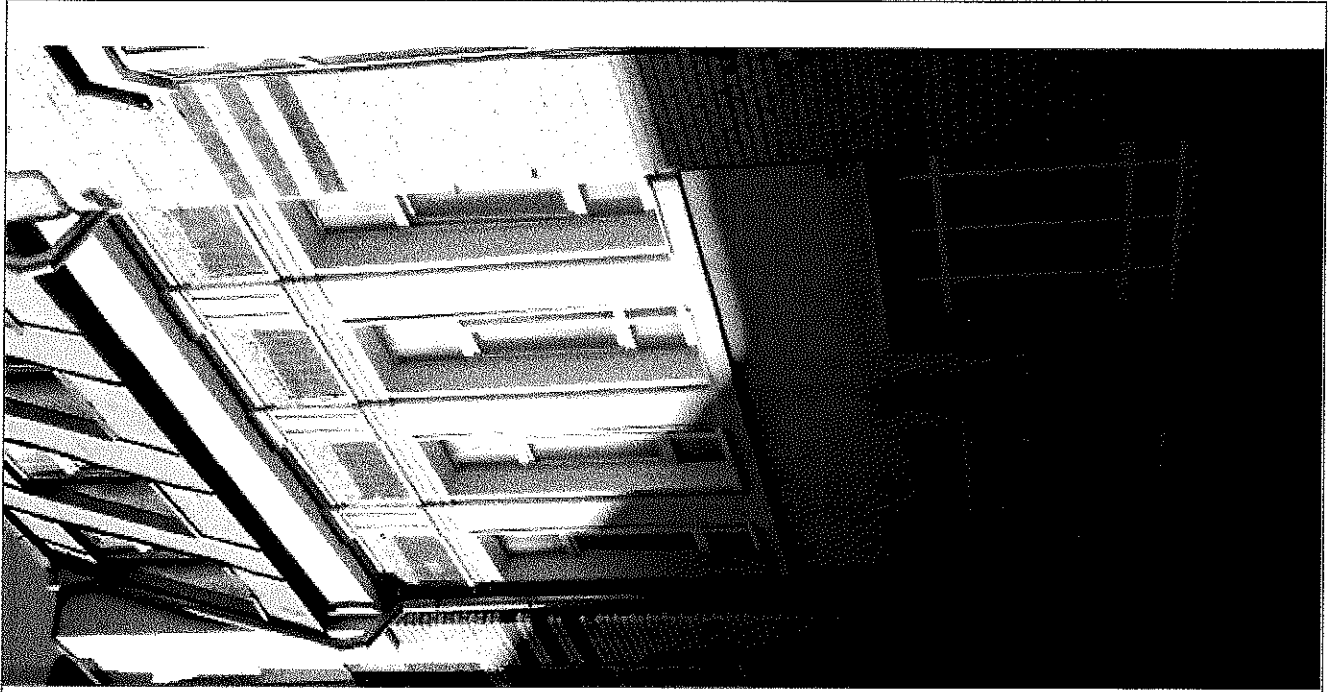
2.3.2.

- оштукатуренные и окрашенные поверхности стен южного фасада между ризалитами;
- металлические фигурные флагштоки в уровне первого этажа, расположенные по центральной оси между боковыми ризалитами;
- оштукатуренные и окрашенные лопатки в межоконном пространстве в уровне второго этажа;
- венчающий карниз с триглифами и мозаичными панно, расположенными соосно оконным проемам второго этажа в метолах фриза карниза;
- оштукатуренный и окрашенный ступенчатый надоконный пояс.

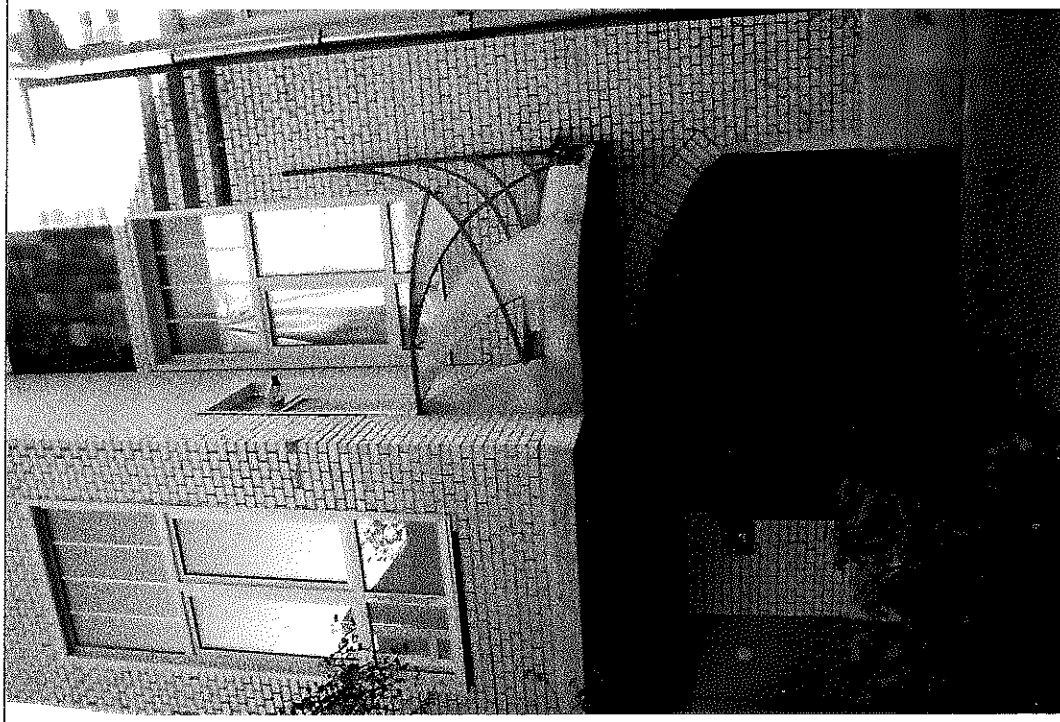
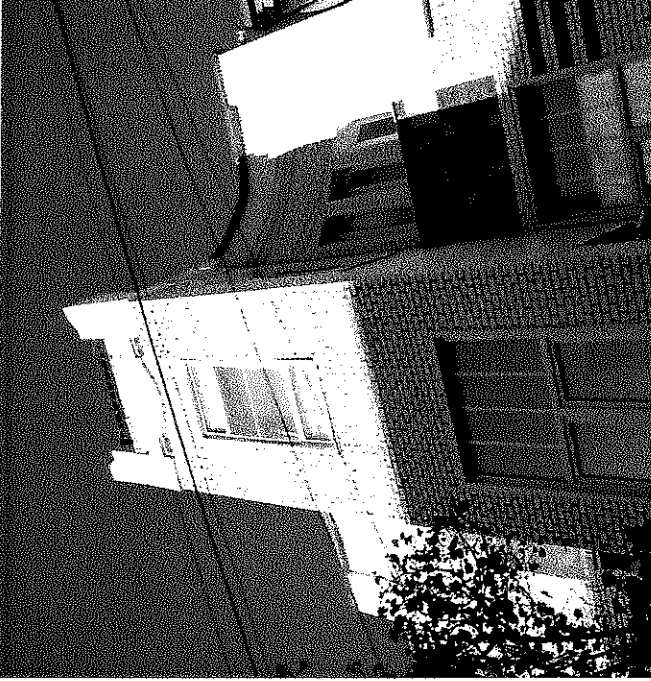
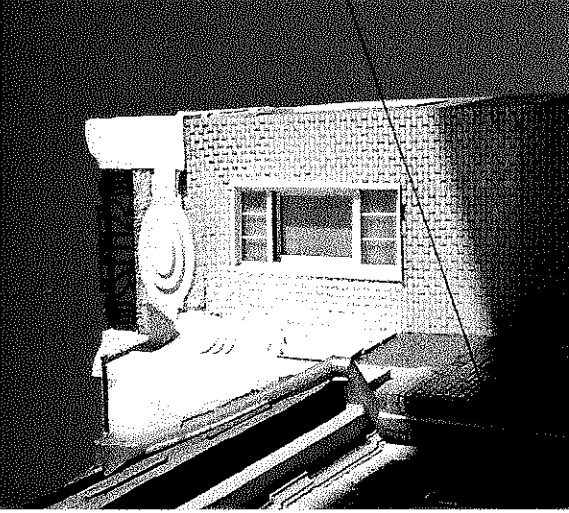
- кирпичные поверхности стен центрального ризалита южного фасада;
- въездная арка с лучковой перемычкой центрального ризалита южного фасада;
- выступающий прямоугольный в плане объем в центральной части центрального ризалита южного фасада в уровне второго и третьего этажей;
- скругленные балконы в уровне второго этажа по бокам выступающего прямоугольного в плане объема в центральной части центрального ризалита южного фасада;
- металлические ограждения балконов центрального ризалита, выполненные в стилистике модерна;
- окрашенные кирпичные пояса вдоль уровня второго этажа центрального ризалита южного фасада;
- мозаичные панно прямоугольной формы над оконными проемами, расположенными по бокам выступающего прямоугольного в плане объема в центральной части центрального ризалита южного фасада;
- ципец волнуптого профиля третьего этажа центрального ризалита южного фасада.

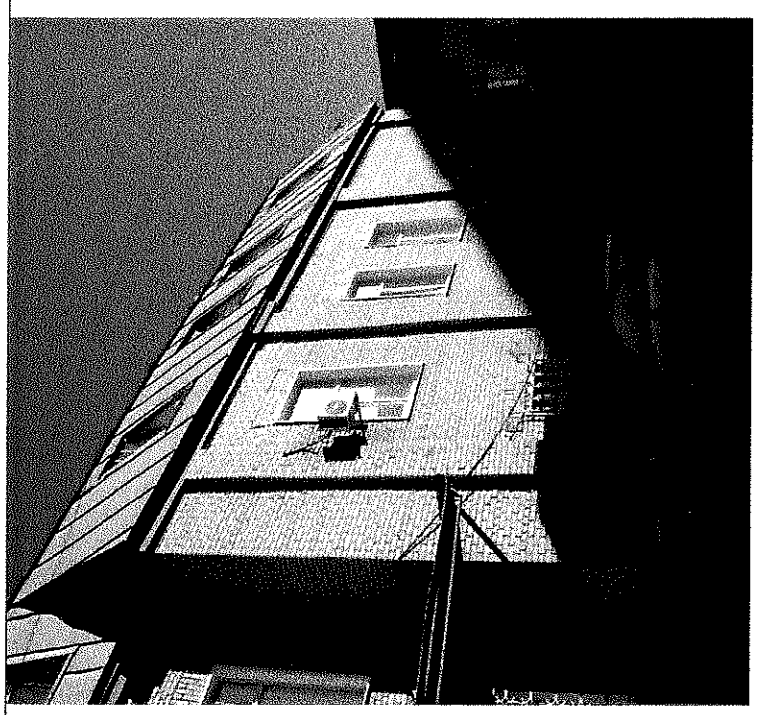
<p>— аттик выступающего прямоугольного в плане объема в центральной части центрального ризалита южного фасада, декорированный оштукатуренными и окрашенными розетками круглой формы;</p> <p>— оштукатуренные и окрашенные аттиковые столбики квадратного сечения;</p> <p>— металлическое ограждение крыши аттика выступающего прямоугольного в плане ризалита южного фасада, выполненное в стилистике модерна.</p>	2.3.3.

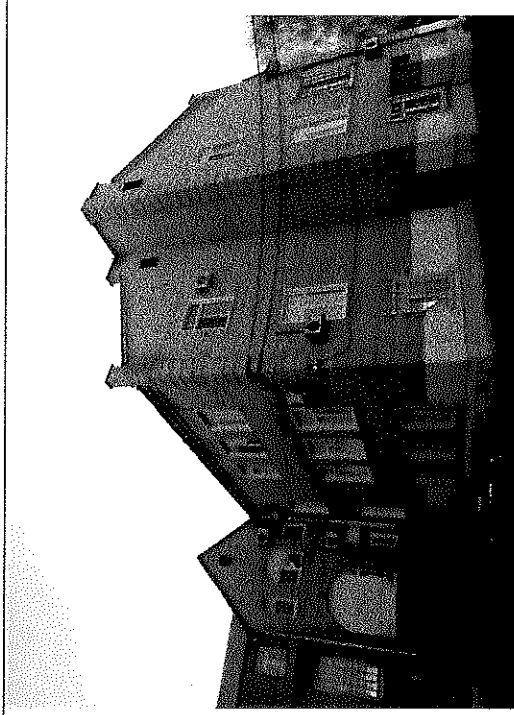
<ul style="list-style-type: none"> – кирпичные поверхности дворовых фасадов объекта культурного наследия; – кирпичные лопатки по всей высоте поверхностей стен; – оштукатуренный простой венчающий карниз. 	<p>2.3.4.</p>

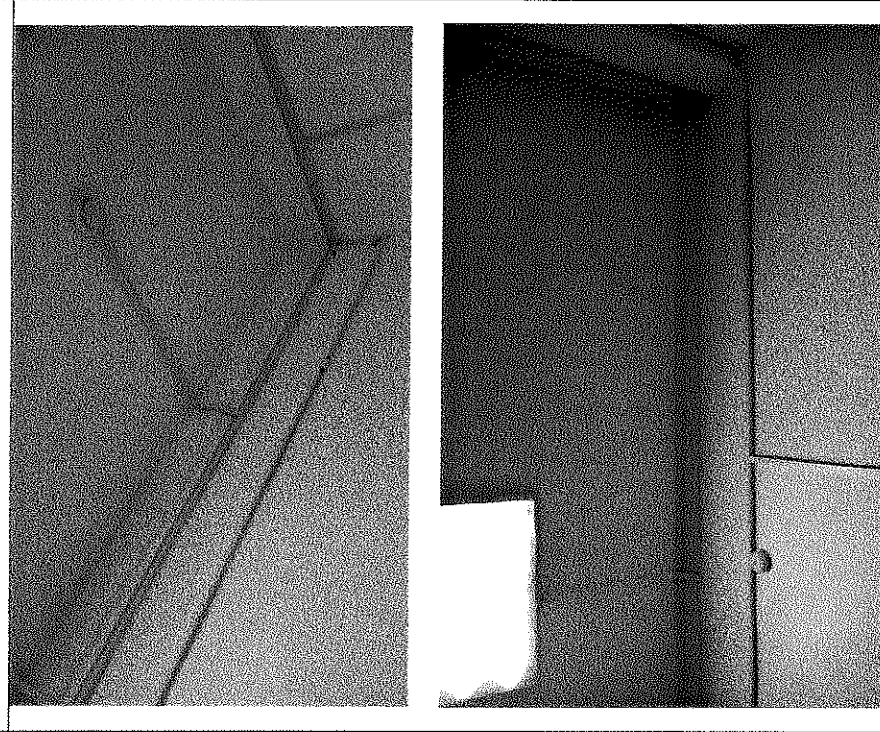
2.4.	Конструктивные элементы:	– кирпичные несущие стены.	
2.5.	Виды отделки фасадной поверхности:	<ul style="list-style-type: none"> – кирпичные поверхности стен ризалитов южного фасада; – оштукатуренные и окрашенные поверхности кирпичных стен южного фасада в пространстве между ризалитами; – кирпичные поверхности стен дворовых фасадов. 	
3.	Архитектурная охрана интерьеров:		
3.1.		<p>местоположение, размеры, пропорции, конфигурация архитектурно-лепного декора помещений первого этажа объекта культурного наследия:</p> <ul style="list-style-type: none"> – лепные карнизные тяги; – оштукатуренные и окрашенные поверхности потолков и стен.

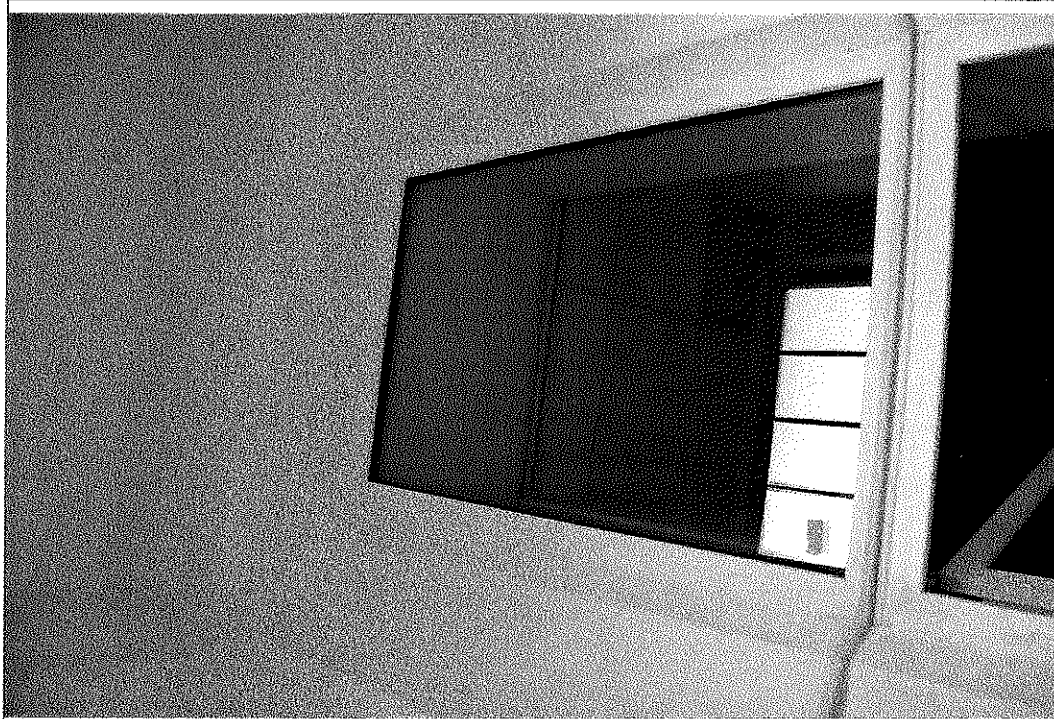
3.2.

— оштукатуренные и окрашенные откосы дверного проема с выкружками в уровне второго этажа выступающего прямоугольного в плане объема в центральной части центрального ризалита южного фасада.
