Об утверждении предмета охраны объекта культурного наследия регионального значения (памятника) «Доходный дом Л.Г. Адлера», расположенного по адресу: Ростовская область, г. Ростов-на-Дону, ул. Пушкинская, д. 59

ПРЕДМЕТ ОХРАНЫ
объекта культурного наследия регионального значения (памятника)
«Доходный дом Л.Г. Адлера»

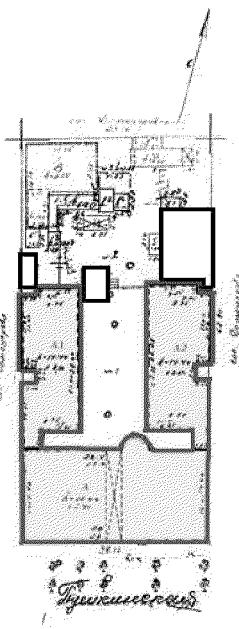
1	2	3
	<p>2. Первоначальная объемно-пространственная композиция объекта культурного наследия кирпичного, П-образной конфигурации в плане, трехэтажного с подвалом и многоскатной крышей</p>

<p>схема предмета охраны</p> <p>условные обозначения:</p> <ul style="list-style-type: none"> — - объект культурного наследия <input type="checkbox"/> - первоначальный объем объекта культурного наследия (1896 г.)
	<p>3. Первоначальные конструкции объекта культурного наследия, включая каменный фундамент, кирпичные стены, железобетонное перекрытие подвала, деревянные междуэтажные перекрытия и конструкции крыши</p>

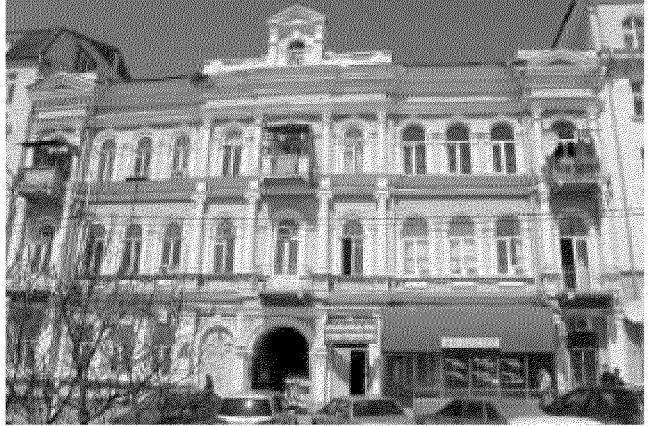
<p>южный фасад</p>

1	2	3
	<p>5. Архитектурно-художественный облик главного южного фасада, включая:</p> <p>боковые и центральную раскреповки, увенчанные сложносоставными аттиками и фланкированные 3/4 колоннами двух типов - стилизованного ионического ордера в уровне 2-го этажа и сложного композитного ордера в уровне 3-го этажа;</p> <p>массивный сложнопрофилированный кордон цоколя;</p> <p>профилированные междуэтажные тяги 2-го и 3-го этажей;</p> <p>узкий профилированный поясок, объединяющий выступы простеночных пилasters, пьедесталов 3/4 колонн и подоконных сливов проемов 2-го этажа;</p> <p>пилasters в простенках оконных проемов 1-го этажа;</p> <p>полуциркульный арочный проем местного проезда, оформленный профилированным штукатурным наличником, боковыми пиластрами и небольшим промежуточным карнизов;</p> <p>профилированные наличники дверных проемов, дополненные в верхней части декоративными вставками трапециевидной формы;</p> <p>сложносоставные наличники полуциркульных арочных окон 2-го и 3-го</p>

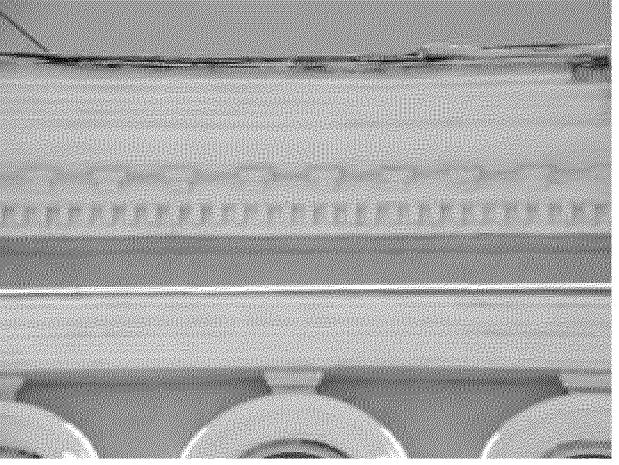
<p>профилированный венчающий карниз</p>

1	2	3
	<p>этажей, включающие профилированные архивольты и небольшие боковые пилasters;</p> <p>перспективные ширинки и прямоугольные плакетки, расположенные в подоконной части проемов 2-го этажа;</p> <p>гладкий фризовый пояс фасада;</p> <p>профилированный венчающий карниз, подчеркнутый в нижней части двумя рядами мелких сухариков;</p> <p>стенки парапета крыши, оформленные накладными треугольными фронтонами боковых раскреповок;</p> <p>сложносоставной аттик центральной раскреповки фасада, включающий слуховое окошко полуциркульной арочной формы, трапециевидный замок с профилированным архивольтом арочной перемычки, малые пилasters стилизованного ионического ордера и небольшой треугольный фронтон;</p> <p>высокий цилиндрический свод местного проезд, оформленный штукатурными филенками</p>

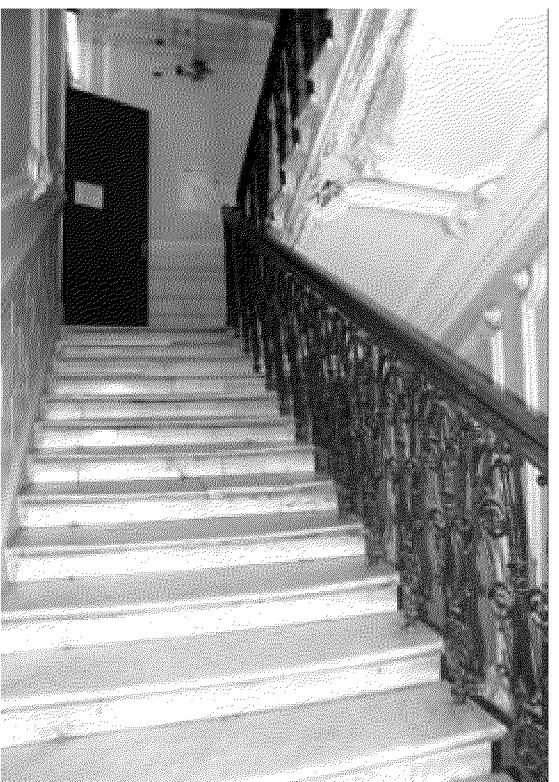
7.	Внутренняя междуэтажная парадная двухмаршевая лестница, включая облицовку ступеней белым мрамором; ажурное металлическое ограждение на хомутах; оформление тыльной стороны маршей лепным и штукатурным декором в виде розеток и филенок различной величины и геометрической формы; ее местоположение в центральной части объекта культурного наследия

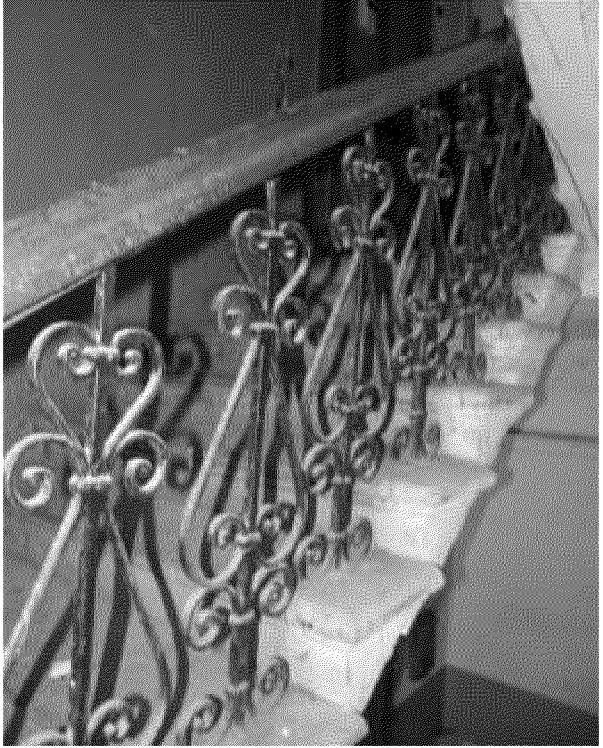
1	2	3
8.	Внутренняя междуэтажная двухмаршевая лестница с нижними маршрутами из сборных железобетонных ступеней с ограждением из стальных ажурных стоек на хомутах, верхними деревянными маршрутами с ограждением из деревянного балясника; ее местоположение в восточном крыле объекта культурного наследия

междуэтажная двухмаршевая лестница в восточном крыле объекта культурного наследия
9.	Внутренняя междуэтажная двухмаршевая лестница из сборных железобетонных ступеней с ограждением из стальных ажурных стоек на хомутах, ее местоположение в западном крыле объекта культурного наследия

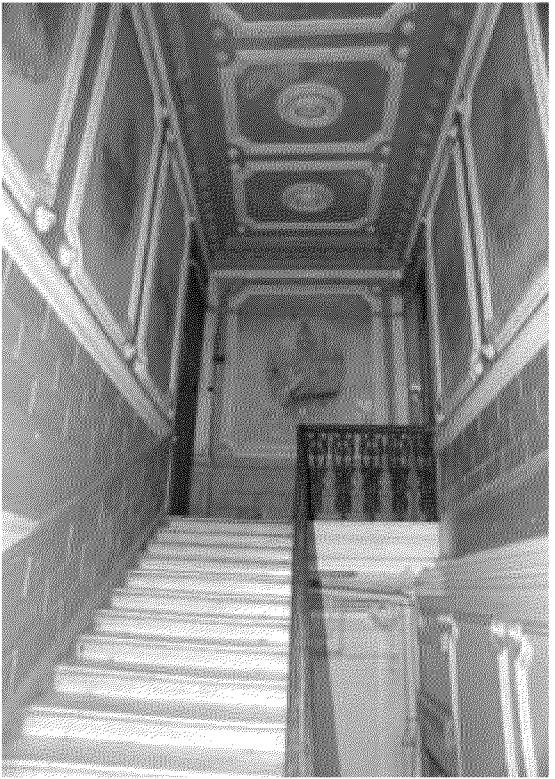
<p>интерьер парадной лестницы в уровне 3-го этажа</p>

1	2	3
10.	Лепной и штукатурный декор в интерьере вестибюля главного входа и лестничной клетки парадной лестницы

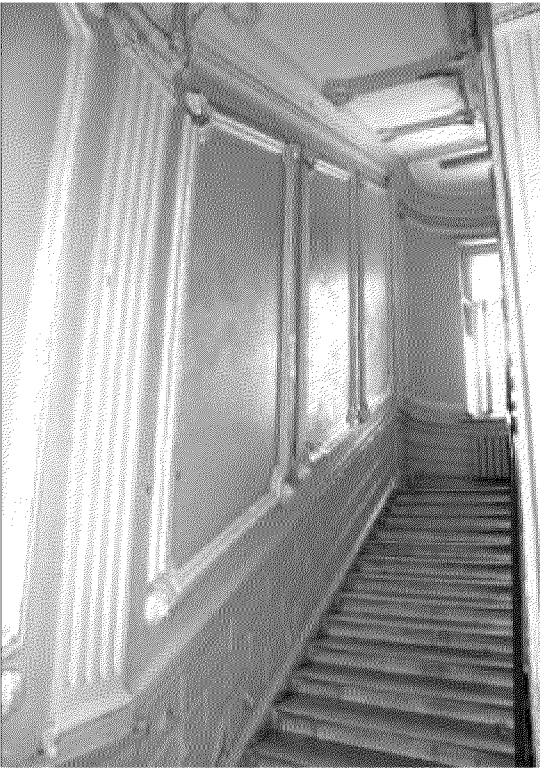
A black and white photograph showing the interior of a grand staircase. The stairs are wide and made of dark wood or stone. The walls are decorated with intricate moldings and panels. The ceiling is high and features recessed lighting. The overall atmosphere is one of luxury and historical significance.

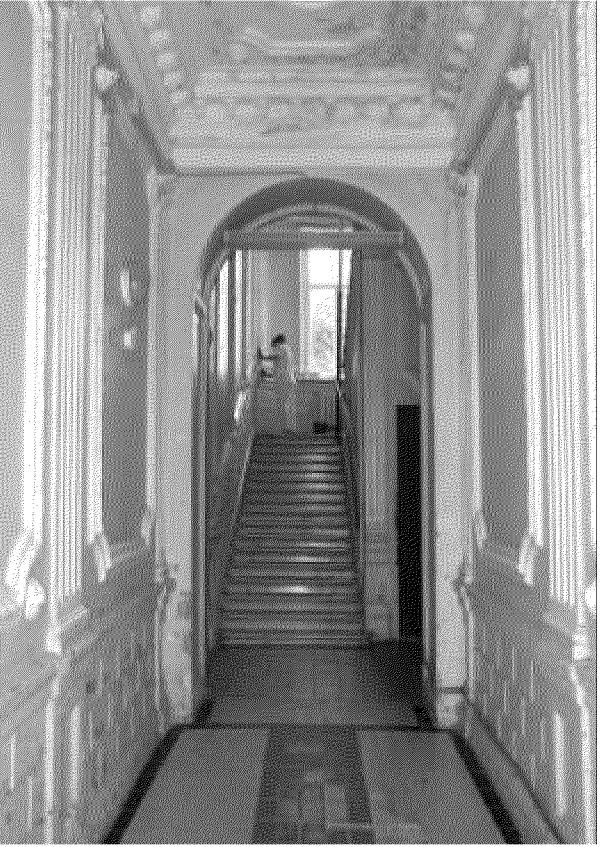
A black and white photograph of a vestibule. In the center is a large, ornate arched doorway that leads to a set of stairs. The walls are covered in heavy, decorative moldings. The floor is made of polished tiles. The lighting is dramatic, coming from a window on the right side.

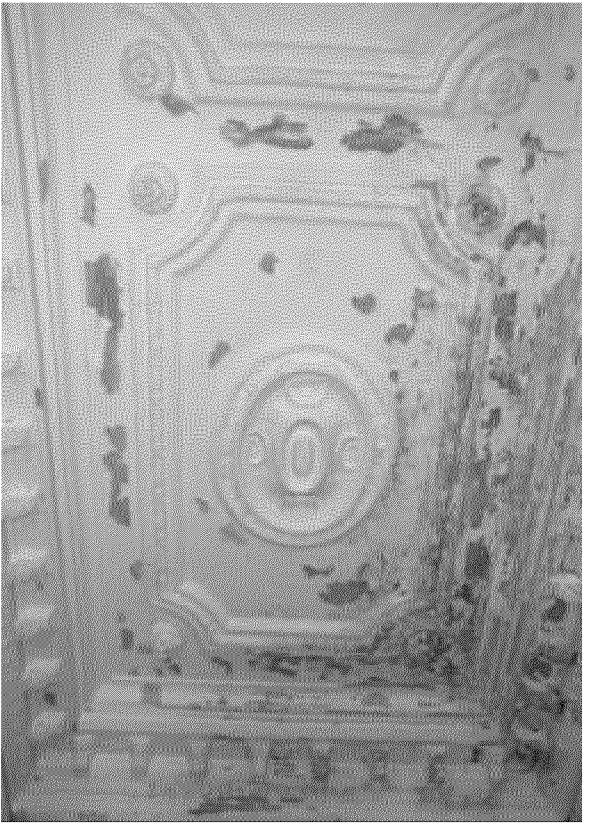
<p>фрагмент интерьера вестибюля главного входа, лепной декор потолка</p>
11.	<p>Семь живописных панно, включающих сюжетные композиции и цветочный орнамент, обрамленных штукатурными филенками; среднерусские и средиземноморские пейзажи, составляющие сюжеты живописных панно, их стилистика и местоположение в интерьерах парадной лестницы.</p>

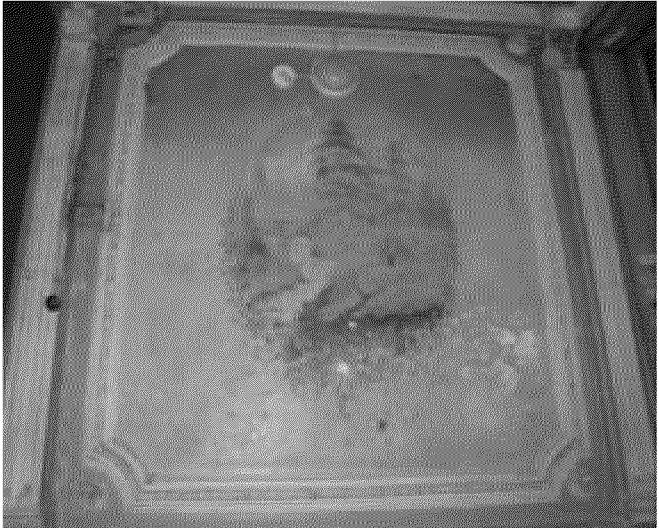
<p>живописное панно</p>

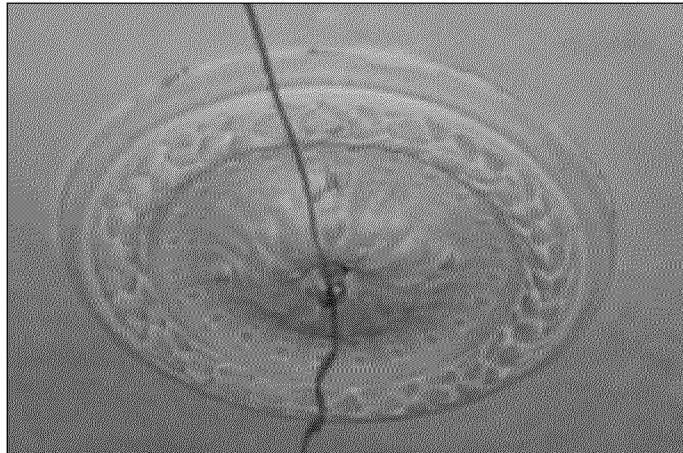
<p>потолочная розетка</p>

<p>живописное панно</p>
12.	Потолочная розетка в помещении № 30 третьего этажа.
