**Об утверждении предмета охраны объекта культурного наследия
регионального значения (памятника) «Доходный дом З.А. Хандрина»,
расположенного по адресу: Ростовская область, г. Таганрог,
ул. Петровская, 52**

ПРЕДМЕТ ОХРАНЫ

объекта культурного наследия регионального значения (памятника)
«Доходный дом З.А. Хандрина», расположенного по адресу: Ростовская
область, г. Таганрог, ул. Петровская, 52

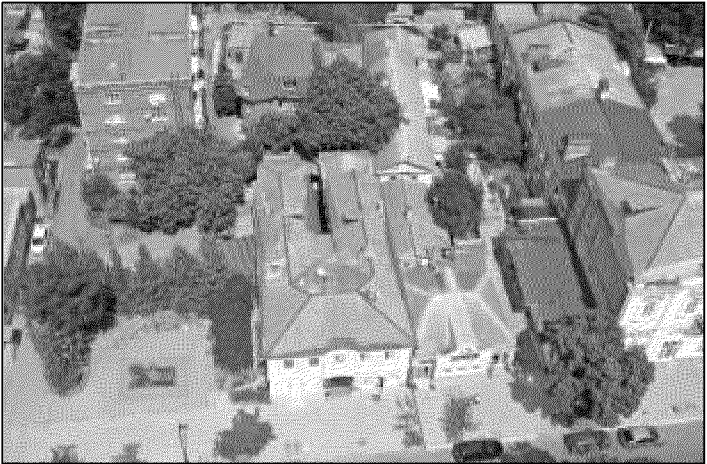
<p data-bbox="831 768 1568 846">вид объекта культурного наследия с юго-запада в квартале застройки</p>
2.	<p data-bbox="320 857 807 1290">Объемно-пространственная композиция объекта культурного наследия литеры А, А1, А2, а, а1, кирпичного, двухэтажного с подвалом, сложной, приближенной к П-образной, конфигурации в плане, с многоскатной крышей</p>

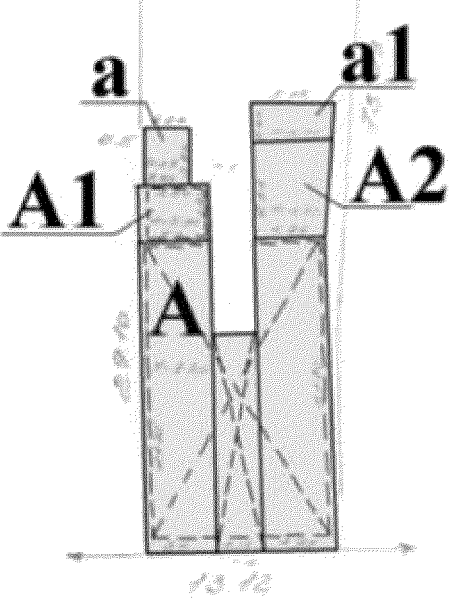
<p data-bbox="831 1563 1568 1688">ситуационный план земельного участка, источник: техническое дело МУП «БТИ» г. Таганрога № 1-80-21, 2008 г.</p> <p data-bbox="831 1742 1219 1778">условные обозначения:</p> <p data-bbox="847 1821 1481 1877"> - объект культурного наследия </p>

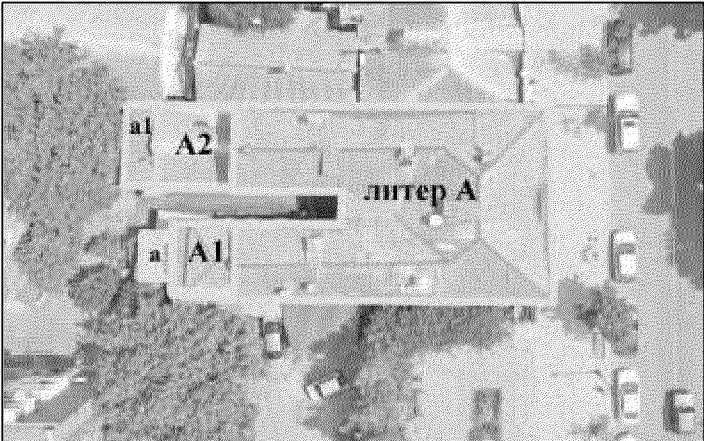
<p>вид объекта культурного наследия с северо-запада</p> <p>условные обозначения:</p> <p>- объект культурного наследия</p>
3.	<p>Строительные конструкции объекта культурного наследия и материал их изготовления, включая:</p> <p>каменный цоколь, кирпичные стены</p>	
4.	<p>Композиционное и архитектурно-стилистическое решения главного юго-западного фасада объекта культурного наследия, в оформлении которого использованы приемы и архитектурный декор, характерные для эклектики, включая:</p> <p>местоположение дугообразного проема внутридворового проезда, выделенного в уровне второго этажа центральной частью, фланкированной</p>	  <p>главный юго-западный фасад объекта культурного наследия</p>

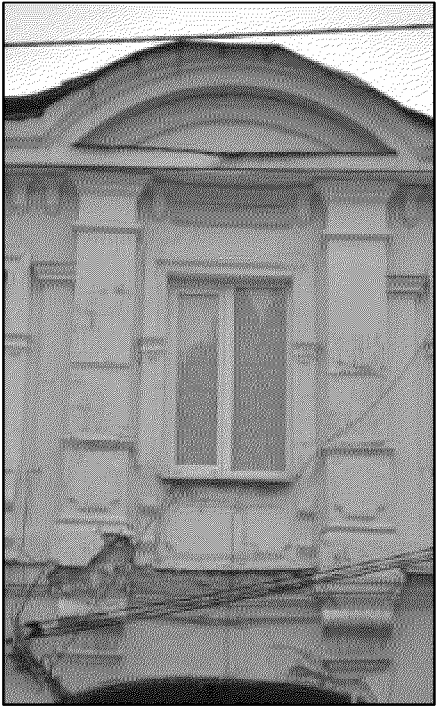
<p data-bbox="831 1003 1573 1263">фрагмент центральной части главного юго-западного фасада объекта культурного наследия (пилястры с каннелированным фустом, плакетка сложной конфигурации, на базах и сложнореконструированных кронштейнах в уровне первого этажа)</p>

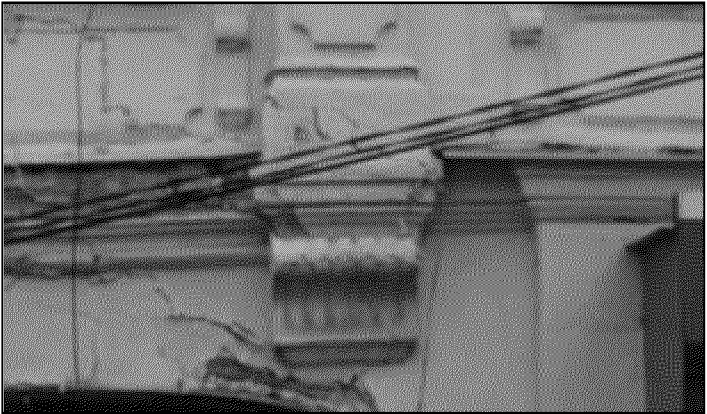
<p data-bbox="831 1771 1573 1944">фрагмент центральной части главного юго-западного фасада объекта культурного наследия (сложнореконструированный кронштейн в опорной части пилястры)</p>

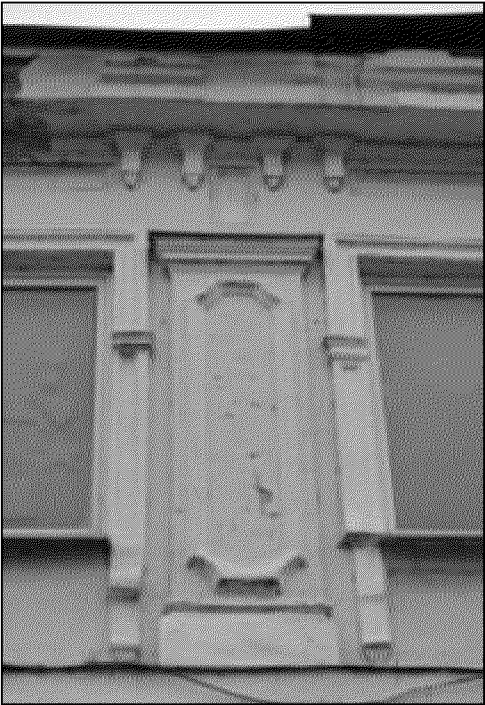
<p data-bbox="833 1003 1572 1176">фрагмент главного юго-западного фасада объекта в уровне второго этажа (декор межоконных простенков и венчающего карниза)</p>

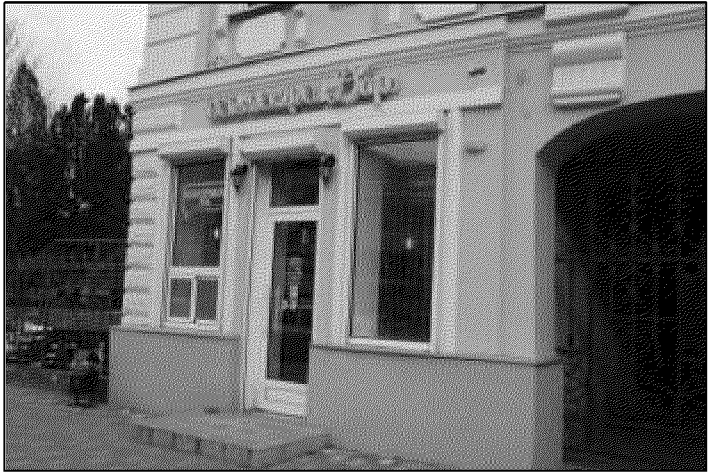
<p data-bbox="833 1742 1572 2004">фрагмент главного юго-западного фасада объекта культурного наследия в уровне первого этажа (сгруппированные по три прямоугольные проемы, рустованная пилястра, фланкирующая фасад, кордон цоколя)</p>
