**Об утверждении предмета охраны
объекта культурного наследия регионального значения (памятника)
«Дом В.М. Тер-Крикорова, где жил известный архитектор М.В. Григорян»,
расположенного по адресу: Ростовская область, городской округ
город Ростов-на-Дону, город Ростов-на-Дону,
улица 20-я линия, дом 11/22**

ПРЕДМЕТ ОХРАНЫ

объекта культурного наследия регионального значения (памятника)
«Дом В.М. Тер-Крикорова, где жил известный архитектор М.В. Григорян»,
расположенного по адресу: Ростовская область, городской округ
город Ростов-на-Дону, город Ростов-на-Дону,
улица 20-я линия, дом 11/22

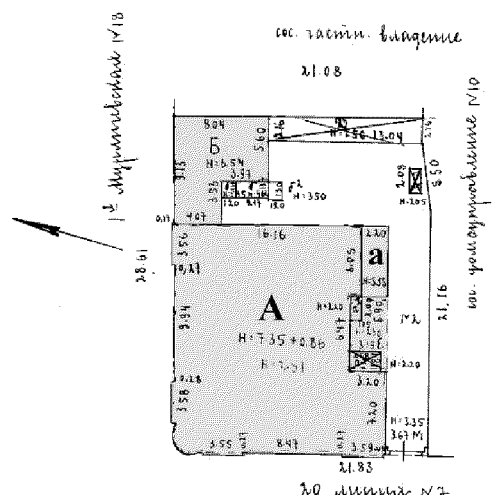
<p>1</p>	<p>2</p> <p>композиция объекта культурного наследия литеры А, а, кирпичного, одноэтажного с цокольным этажом, сложной, приближенной к П-образной конфигурации в плане, с многоскатной крышей</p>	<p>3</p>

<p>схема предмета охраны</p> <p>условные обозначения: – объект культурного наследия; – пристройки, не входящие в состав объекта культурного наследия</p>
<p>3.</p>	<p>Первоначальные конструкции объекта культурного наследия, включая: кирпичный и каменный цоколь; кирпичные стены; купол со шпилем в угловой северо-западной части и конструкции многоскатной крыши</p>	<p>план цокольного этажа</p>

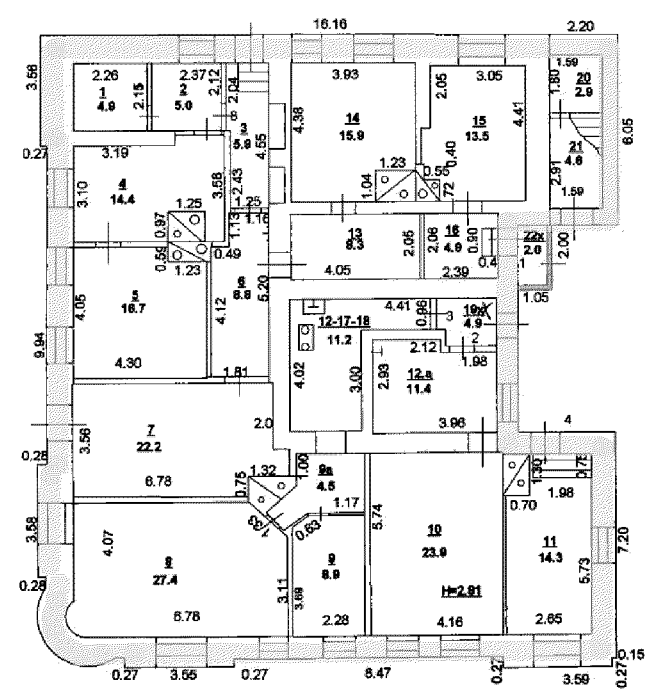
1	2	3
		<p style="text-align: center;">план первого этажа</p> <p style="text-align: center;">Лит А 1-этаж</p>   <p>условные обозначения:   </p>
4.	<p>Композиционно-стилистическое решение и архитектурно-художественное оформление парадных северного и западного фасадов объекта культурного наследия, характерные для эклектики, включая:</p> <p>местоположение угловой полуциркульной северо-западной части объекта культурного наследия;</p> <p>высокий купол со шпилем в завершении угловой части, как наиболее выразительный элемент объемно-пространственной композиции объекта культурного наследия;</p> <p>местоположение северной</p>	  <p>парадный северный фасад объекта культурного наследия</p>

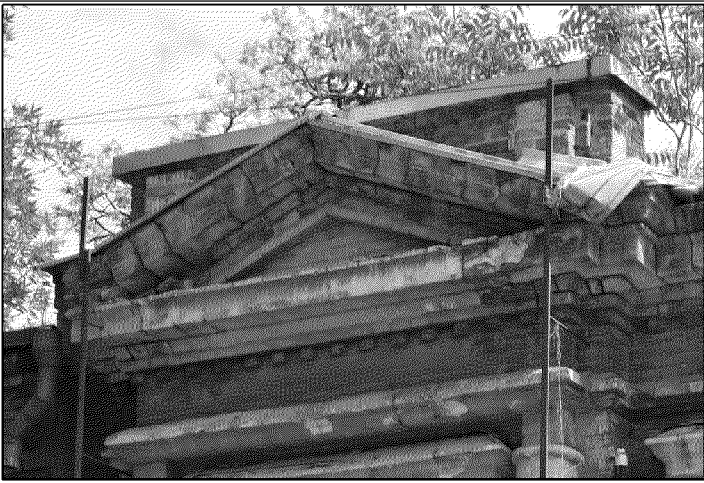
<p>фрагмент крайней восточной раскреповки северного фасада объекта культурного наследия (прямоугольный аттик, накладной треугольный фронтон)</p>

1	2	3
	<p>и западной раскреповок, фланкирующих угловую часть, и крайних – восточной и южной, раскреповок северного и западного фасадов, оформленных в виде стилизованных порталов с прямоугольными аттиками и накладными треугольными фронтонами на массивных трехчетвертных колоннах; декоративные муфты в оформлении $\frac{3}{4}$ колонн; декоративные кронштейны $\frac{3}{4}$ колонн; широкий профилированный венчающий карниз, подчеркнутый ритмом мелких сухариков; гладкий фриз, подчеркнутый профилированным пояском; ритм прямоугольных оконных проемов в уровне первого этажа; контрналичники с карнизными профилированными сандриками в обрамлении рядовых, углового и на раскреповках оконных проемов в уровне первого этажа, а также дверного и оконного проемов на крайней восточной раскреповке северного фасада; профилированный подоконный пояс; подоконные ниши с прямоугольными филенками и алмазными вставками, чередующиеся в одном ряду с прямоугольными</p>	<div data-bbox="954 232 1442 936" data-label="Image"> </div> <p>угловая полуциркулярная северо-западная часть объекта культурного наследия с высоким куполом со шпилем в завершении (фото 2000-х годов)</p> <div data-bbox="932 1205 1465 1908" data-label="Image"> </div> <p>фрагмент парадного северного фасада объекта культурного наследия (крайняя восточная раскреповка)</p>

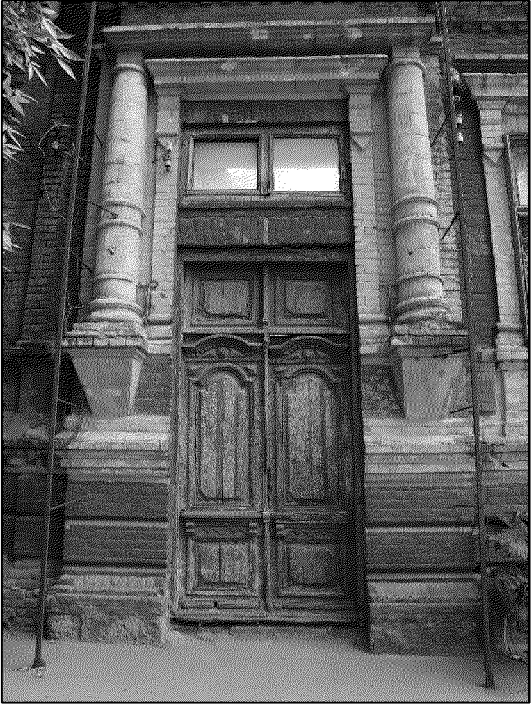
<p>фрагмент крайней восточной раскреповки северного фасада объекта культурного наследия (портал парадного входа)</p>

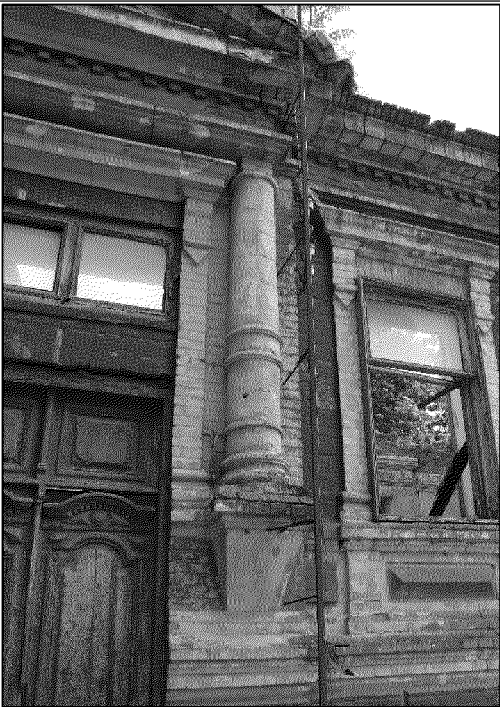
<p data-bbox="847 987 1549 1193">фрагмент крайней восточной раскреповки северного фасада объекта культурного наследия (декоративные муфты в оформлении $\frac{3}{4}$ колонны, декоративный кронштейн $\frac{3}{4}$ колонны)</p>

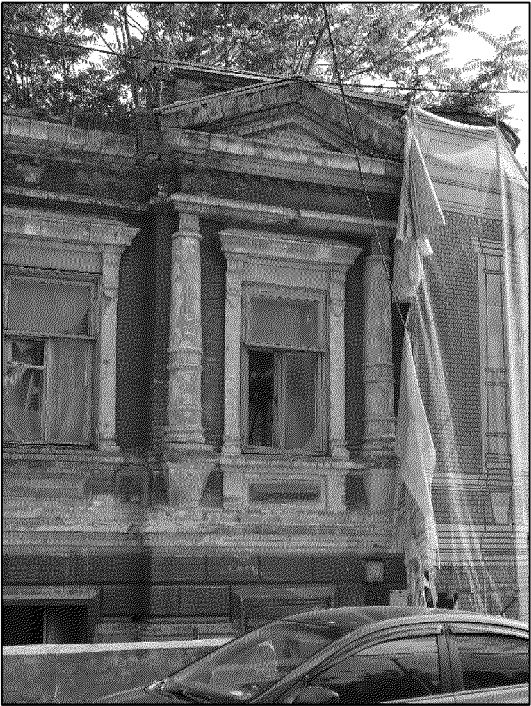
<p data-bbox="847 1995 1549 2123">фрагмент парадного северного фасада объекта культурного наследия (крайняя западная раскреповка)</p>

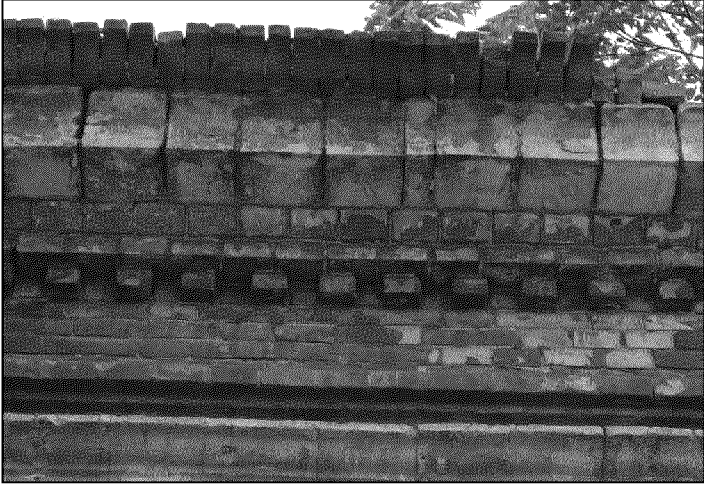
<p data-bbox="852 770 1559 1021">фрагмент парадного северного фасада объекта культурного наследия (широкий профилированный венчающий карниз, подчеркнутый ритмом мелких сухариков, гладкий фриз, подчеркнутый профилированным пояском)</p>

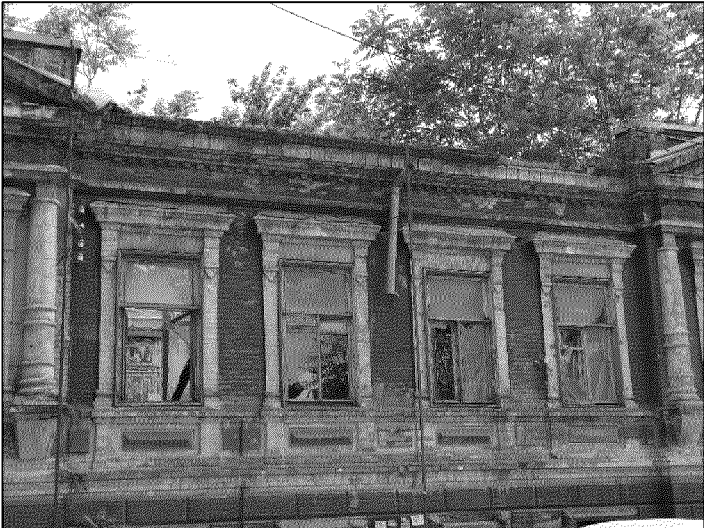
<p data-bbox="852 1644 1559 1778">фрагмент парадного северного фасада объекта культурного наследия в уровне первого этажа (ритм оконных проемов)</p>

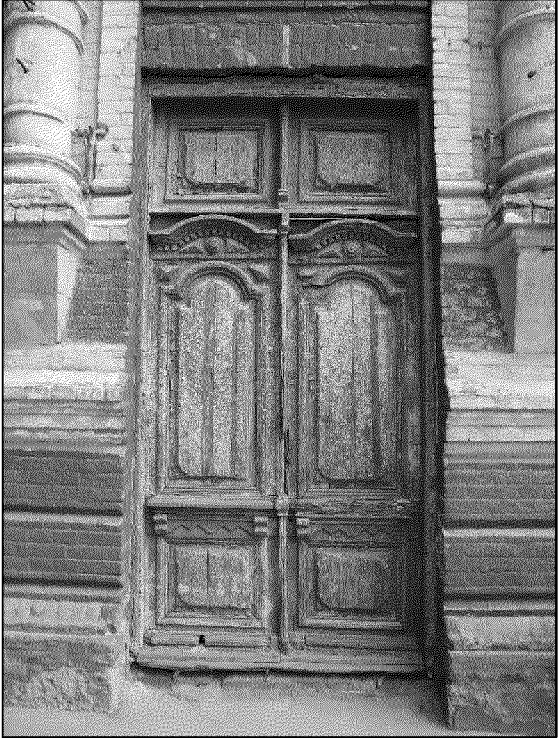
<p>деревянная двупольная филенчатая глухая дверь парадного входа на парадном северном фасаде объекта культурного наследия</p>

1	2	3
		<p data-bbox="847 241 1549 409">вставкой, прямоугольные накладки в простенках, широкий профилированный междуэтажный пояс, глубокий руст цоколя)</p>   <p data-bbox="847 1003 1549 1346">фрагмент парадного северного фасада объекта культурного наследия в уровне цокольного этажа (широкий профилированный междуэтажный пояс, глубокий руст цоколя, широкий пояс простого профиля, объединяющий окна цокольного этажа, ярко выраженный профилированный кордон цоколя)</p>   <p data-bbox="847 1928 1549 2007">парадный западный фасад объекта культурного наследия (фото 2008 года)</p>
5.	<p data-bbox="323 2018 825 2179">Наружная деревянная филенчатая глухая двупольная дверь парадного входа с глухой деревянной</p>

1	2	3
	<p>филенчатой оформленная деревянной включающей фронтончики, накладки, на декоративных кронштейнах, порезку, ее в восточной на главном объекта наследия, габариты, и рисунок орнамента</p> <p>фрамугой, накладной резьбой, дугообразные декоративные карнизы мелкую раскреповке северном фасаде культурного конфигурация, материал</p>

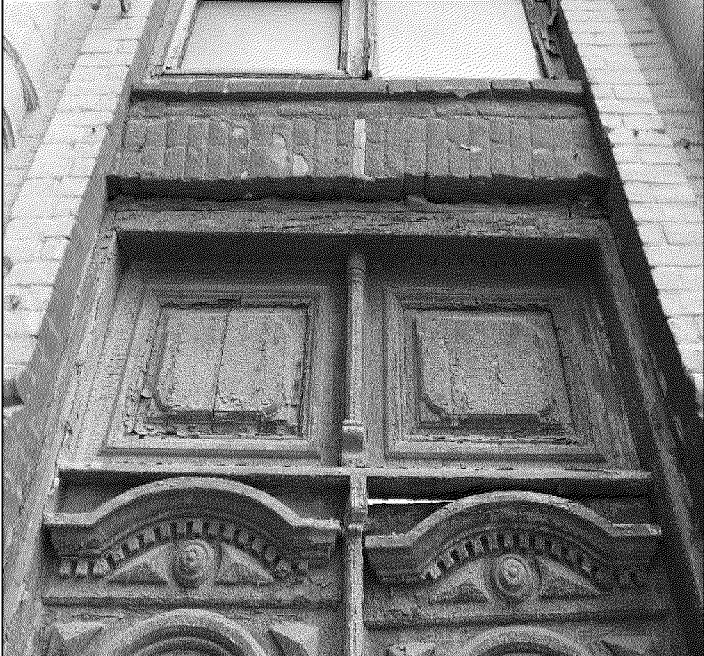
<p>декор в оформлении фрамуги парадного входа</p>

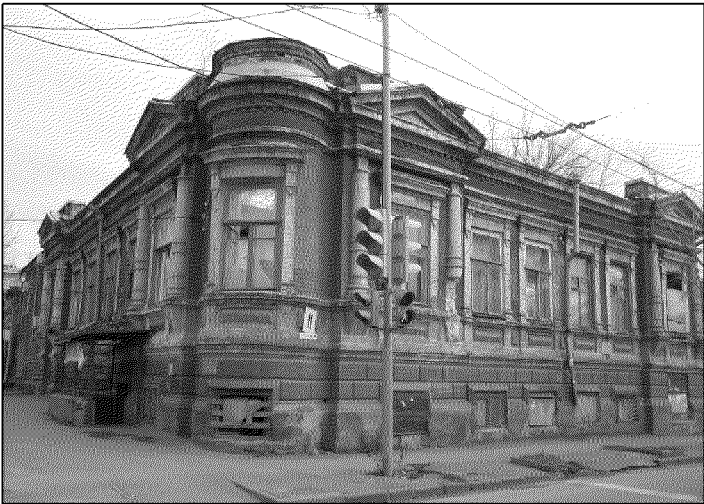
<p>вид объекта культурного наследия с северо-запада</p>

1	2	3
6.	<p>Материал и характер обработки стен парадных фасадов, включая декор, формирующий пластику фасадов</p>

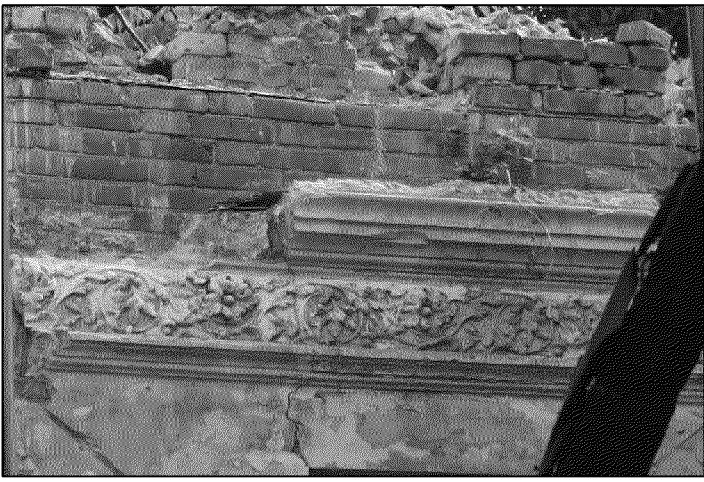
<p>декор в помещении № 6 первого этажа объекта культурного наследия</p>

7.	<p>Архитектурное убранство помещения № 5, 6 объекта культурного наследия первого этажа, представленное:</p> <p>лепной потолочной розеткой в виде акантов, обрамленных цветочной гирляндой в помещении № 6;</p> <p>волютами с акантом и лепными женскими масками, декорирующими плафон потолка в помещениях № 5, 6;</p> <p>профилированными филёнками с растительным орнаментом и медальонами, украшающими плафон потолка в помещениях № 5, 6;</p> <p>лепной цветочной гирляндой в обрамлении профилированной тяги по периметру плафона потолка в помещении № 6;</p> <p>фризом из лепных растительных гирлянд в обрамлении профилированных тяг на стенах в помещении № 6;</p> <p>пилястрами, украшенными</p>
