**Об утверждении предмета охраны
объекта культурного наследия регионального значения (памятника)
«Здание богадельни при Старообрядческом Покрово-Ильинском соборе,
построенной на средства Н.А. Панина», расположенного по адресу:
Ростовская область, городской округ город Ростов-на-Дону,
город Ростов-на-Дону, улица Баумана, дом 52**

ПРЕДМЕТ ОХРАНЫ

объекта культурного наследия регионального значения (памятника)
«Здание богадельни при Старообрядческом Покрово-Ильинском соборе,
построенной на средства Н.А. Панина», расположенного по адресу:
Ростовская область, городской округ город Ростов-на-Дону,
город Ростов-на-Дону, улица Баумана, дом 52

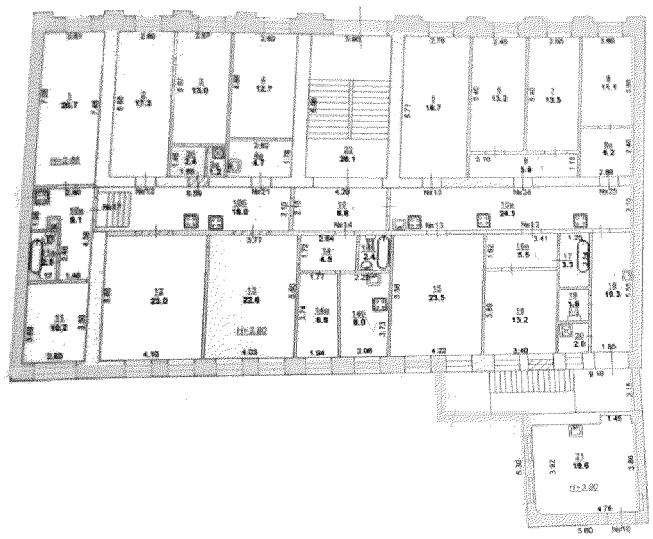
<p>1</p>	<p>2</p>	<p>3</p> <p>план первого этажа</p> <p>Лист А. 1 этаж</p>

1	2	3
2.	<p>Первоначальная объемно-пространственная композиция объекта культурного наследия литеры А, а3, приближенной к Г-образной конфигурации в плане, кирпичного, трехэтажного с подвалом и цокольным этажом под меньшим объемом, металлической лестницей, с многоскатной крышей</p>	  <p>ситуационный план, источник: техническое дело АО «Ростовское БТИ» № 36/8, 2009 г.</p> <p>условные обозначения:   - объект культурного наследия</p>
3.	<p>Конструкции объекта культурного наследия, материал их изготовления, включая: наружные кирпичные цоколь и стены, многоскатную крышу</p>	<p>план подвала</p>   <p>условные обозначения:   - объект культурного наследия;   - лестницы, не входящие в состав объекта культурного наследия</p>

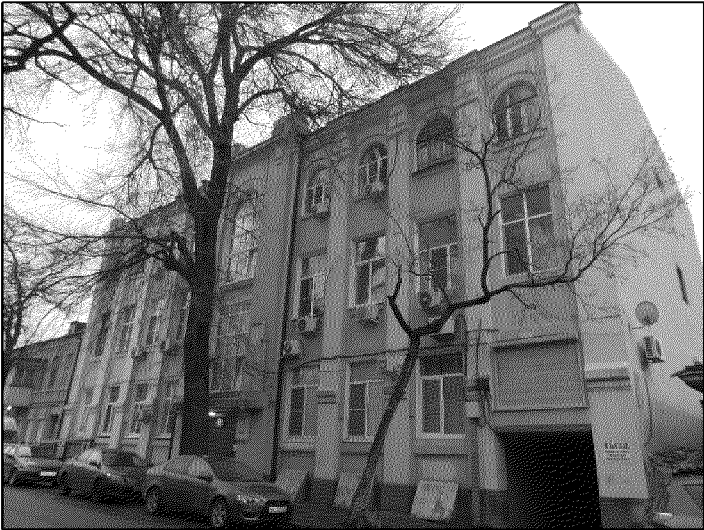
<p data-bbox="847 1767 1570 1845">главный северный фасад объекта культурного наследия</p>

<p data-bbox="847 1016 1437 1095">условные обозначения: - объект культурного наследия</p>
4.	<p data-bbox="343 1106 826 2141">Композиционно-стилистическое решение главного северного фасада объекта культурного наследия, в оформлении которого использованы композиционные приемы и декор, характерные для стиля модерн, включая: местоположение центральной раскреповки, акцентирующей парадный вход, ее габариты и конфигурацию; местоположение внутриворотового проезда в западной части фасада, его габариты и конфигурация тумбы парапета крыши; центральная раскреповка фасада, акцентирующая местоположение парадного входа и междуэтажной парадной лестницы;</p>

1	2	3
	<p>карниз центральной раскреповки фасада, оформленный в нижней части декоративными кронштейнами;</p> <p>декоративные сложносоставные вставки, фланкирующие по краям окно второго этажа центральной раскреповки;</p> <p>массивный сандрик на декоративных кронштейнах, расположенный над дверью парадного входа;</p> <p>здесь же, декоративные вставки прямоугольной формы и небольшие капли-гуты – в оформлении кронштейнов сандрика;</p> <p>здесь же, узкие каннелюры и капли-гуты в оформлении декоративных кронштейнов;</p> <p>угловые и простеночные пилястры, выполненные на всю высоту фасадной стены, раскрепованные в уровне венчающего карниза;</p> <p>капители пилястр, выполненные в виде попарно сблокированных прямоугольных вставок ступенчатой формы;</p> <p>широкий профилированный пояс на пилястрах в уровне первого этажа;</p> <p>профилированный венчающий карниз;</p> <p>декоративные надоконные вставки третьего этажа, повторяющие в своей</p>	<div data-bbox="943 203 1477 909" data-label="Image"> </div> <p>фрагмент главного северного фасада объекта культурного наследия (центральная раскреповка)</p> <div data-bbox="855 1173 1562 1682" data-label="Image"> </div> <p>фрагмент главного северного фасада объекта культурного наследия (тумбы парапета, карниз центральной раскреповки фасада, оформленный в нижней части декоративными кронштейнами)</p>

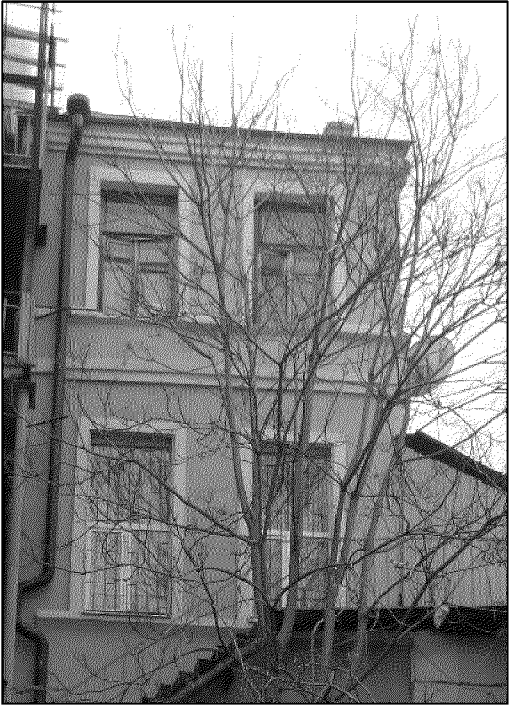
1	2	3
		  <p data-bbox="847 958 1570 1043">дворовый западный фасад объекта культурного наследия</p>

<p data-bbox="847 1841 1570 1971">фрагмент дворового западного фасада объекта культурного наследия в уровне второго и третьего этажей</p>

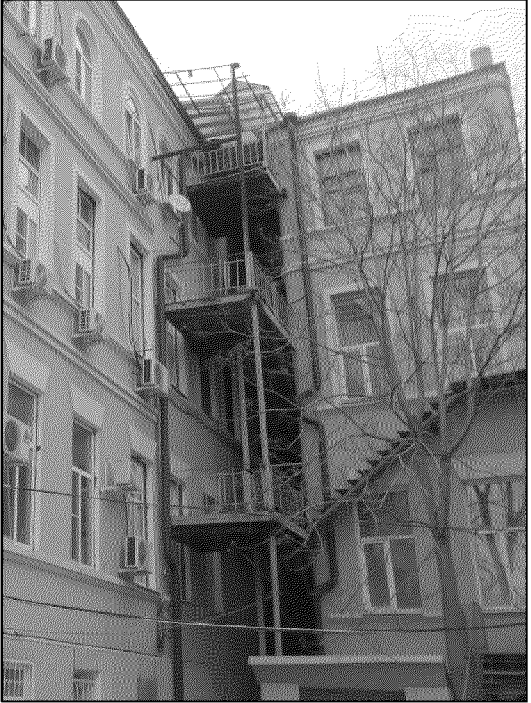
1	2	3
		  <p data-bbox="847 958 1573 1173">фрагмент дворового западного фасада объекта культурного наследия в уровне первого этажа (трапециевидные сандрики в оформлении окон, подоконная штукатурная тяга)</p>
6.	<p data-bbox="344 1182 826 1704">Наружная междуэтажная металлическая сварная лестница литера а3 с металлическим ажурным ограждением и ажурными подступенками, ее местоположение в северо-восточной части объекта культурного наследия, между двумя объемами, конфигурация, габариты и материал изготовления</p>

<p data-bbox="847 1977 1573 2141">наружная металлическая лестница литера а3 в северо-восточной части объекта культурного наследия, расположенная между двумя объемами</p>

1	2	3
		  <p data-bbox="847 965 1570 1088">наружная металлическая лестница литера а3 объекта культурного наследия, расположенная между двумя объемами</p>   <p data-bbox="847 1888 1570 2056">ограждение наружной металлической лестницы литера а3 объекта культурного наследия, расположенной между двумя объемами</p>

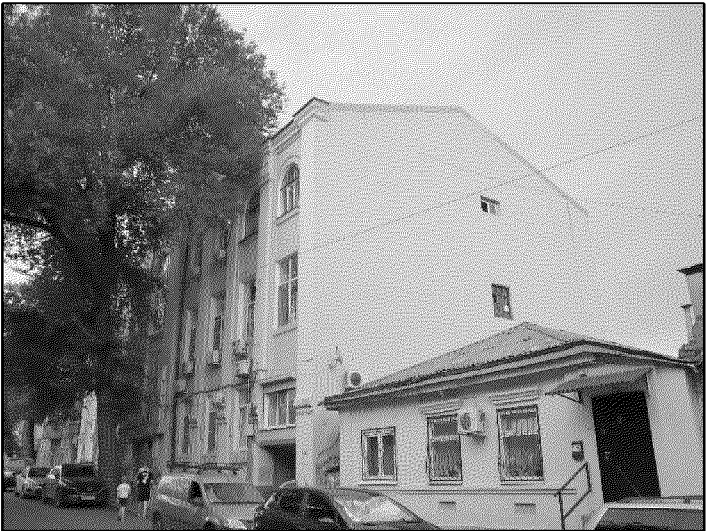
<p data-bbox="847 1839 1570 1912">вид объекта культурного наследия с северо-запада</p>
8.	<p data-bbox="344 1926 823 2132"> Внутренняя междуэтажная парадная лестница из сборных железобетонных ступеней, включая металлическое ажурное </p>

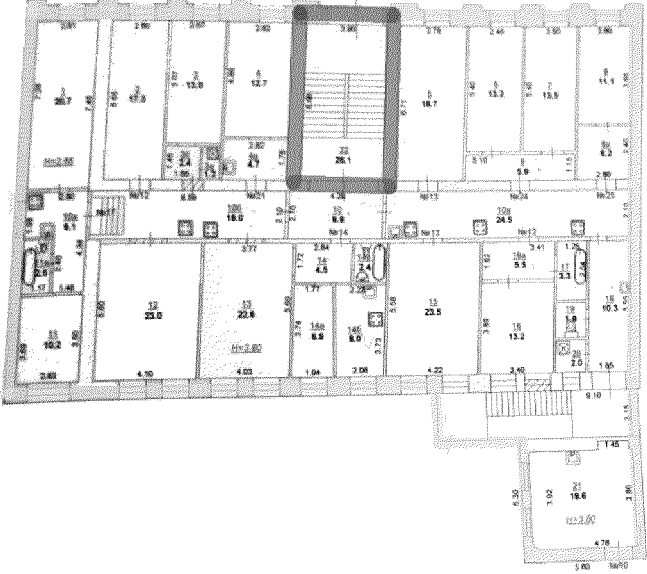
1	2	3
		<p style="text-align: center;">Пл. А. 1 этаж</p>

1	2	3
	<p>ограждение с деревянным профилированным поручнем, ее местоположение в центральной части объекта культурного наследия, конфигурация, габариты и материал изготовления</p>	<p data-bbox="1246 165 1267 194">3</p>   <p data-bbox="850 965 1570 1084">внутренняя междуэтажная парадная лестница, расположенная в центральной части объекта культурного наследия</p>   <p data-bbox="850 1718 1570 1926">металлическое ажурное ограждение с деревянным профилированным поручнем внутренней междуэтажной парадной лестницы в центральной части объекта культурного наследия</p>

<p>условные обозначения: - местоположение внутренней междуэтажной парадной лестницы в центральной части объекта культурного наследия</p>
