**Об утверждении предмета охраны объекта культурного наследия регионального значения,
расположенного по адресу: Саратовская
область, г. Саратов, ул. Советская, 10**

**Предмет охраны объекта культурного наследия регионального значения
«Дом Эрта», кон. XIX в., расположенного по адресу:
Саратовская область, г. Саратов, ул. Советская, 10**

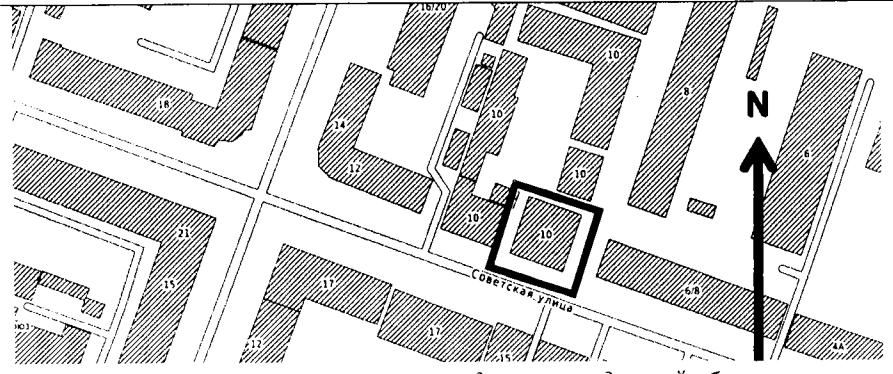
Наименование и описание предмета охраны	Фoto предмета охраны
<p>1. Местоположение Объекта в структуре города:</p> <ul style="list-style-type: none"> по линии застройки ул. Советская; основные виды раскрытия отдельно стоящего здания в пространстве.

<p>Красным прямоугольником выделен исследуемый объект</p>
<p>2. Габариты, объемно-планировочная композиция и конструктивное решение здания:</p> <ul style="list-style-type: none"> двухэтажное здание; форма в плане (прямоугольная); местоположение несущих стен; акцентирование ризалитов башнями; угловое положение осей башенных акцентов; 	<p>План БТИ 2011 год.</p>

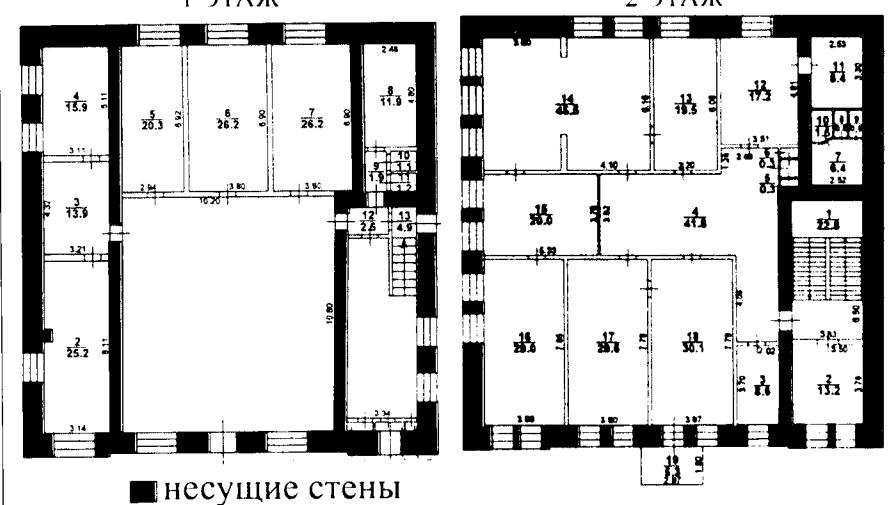
<p>■ несущие стены</p> <p>Поэтажный план здания по ул. Советская, 10</p>
<ul style="list-style-type: none"> фасады в технике открытого кирпича; стилевое решение (неоготика); Северо-Западный, Северо-Восточный и Юго-Западный фасады имеют симметричную трёхчастную композицию относительно центральной оси; трёхчастная симметричная композиция выражена раскреповкой фасадов и боковыми выступами ризалитов на всю высоту здания.

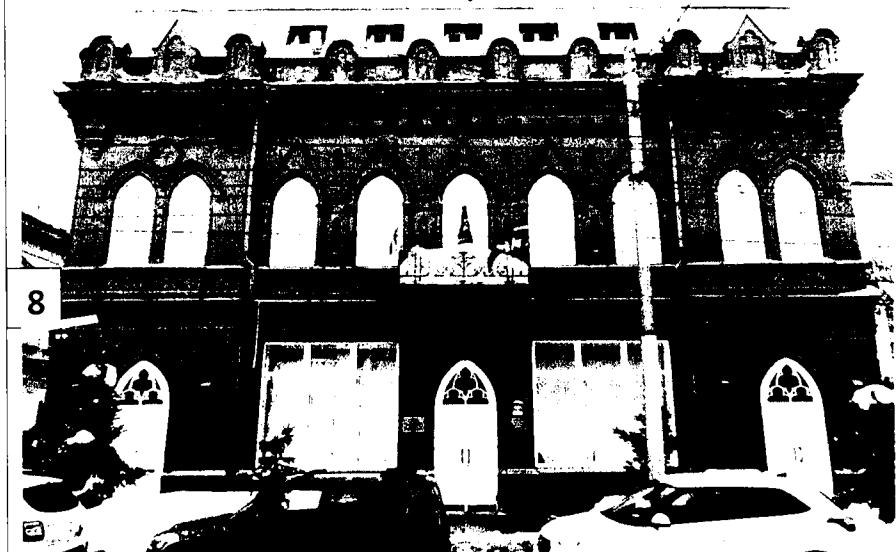
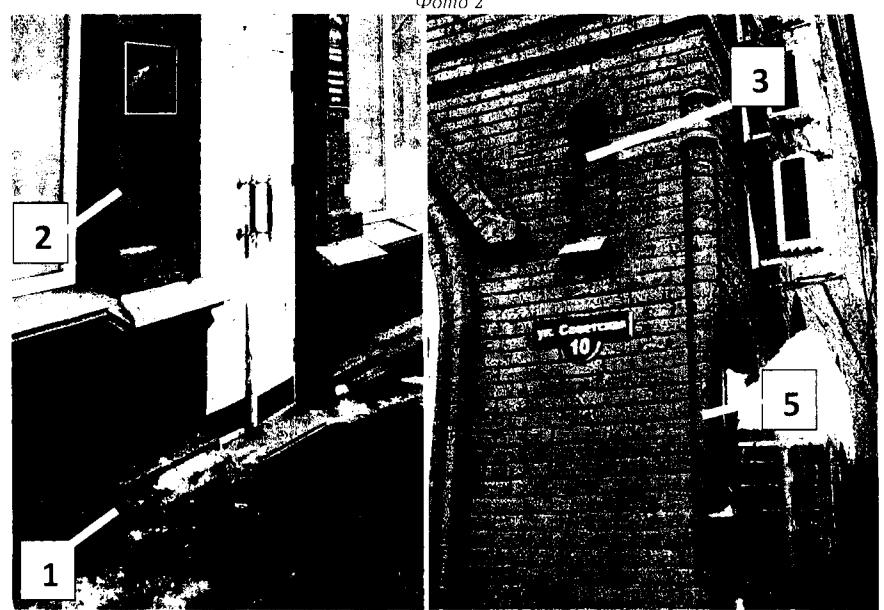
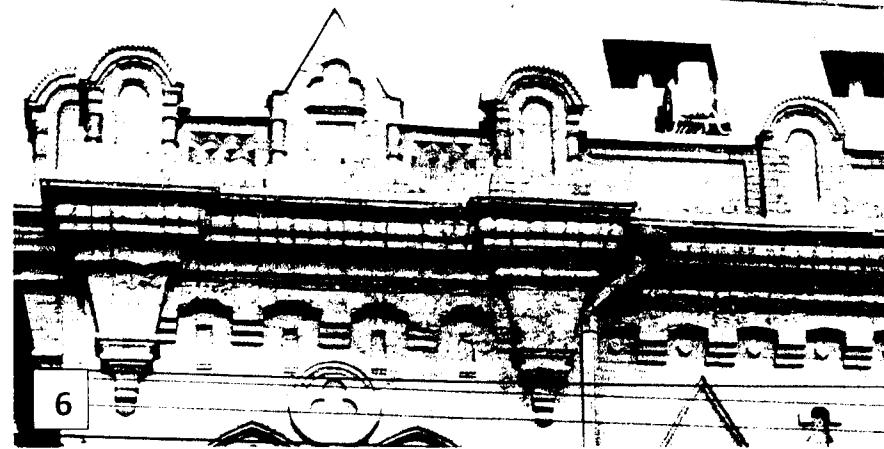
3.1. Юго- Западный фасад, по ул. Советская:

- 5 проемов по первому этажу;
- 9 проемов по второму этажу.

- местоположение, вынос и габариты цоколя [1];
- местоположение и габариты раскрепованного межэтажного карниза с поясами и поребриком [8];
- местоположение, профиль и вынос раскрепованного венчающего карниза с зубчиками;
- форма и габариты филёнчатого парапетного ограждения: ритм и форма парапетных тумб с полуциркульными нишами, характер декоративного оформления [6];

Типовое решение парапетной части ризалита

- местоположение, габариты и профиль угловых свесов венчающего карниза [6];
- местоположение, профиль и габариты парапетных столбиков завершённых четырёхгранным шатром [6]:
 - профиль полуциркульного сандрика с опорой на угловые колонки, габариты полуциркульной ниши;
- местоположение и габариты столбика, имитирующего слуховое окно, между столбиками, завершёнными четырёхгранным шатром:
 - профиль и рисунок трёхцентровой ниши, уклон и габариты щипца с опорой на колонки,
 - профиль и габариты парапетного ограждения со сбивкой поребрика;

- ритм и габариты прямоугольного руста в центральной части первого этажа [2];
- местоположение и габариты ложных окон-бойниц [3];
- сложный профиль угловых фасок стены второго этажа [4];
- профиль и местоположение муфтированных трёхчетвертных колонн на углах ризалита в уровне 1-го этажа [5];
- местоположение, габариты и художественное оформление балкона: материал и рисунок кованых элементов кронштейнов и ограждения [7];

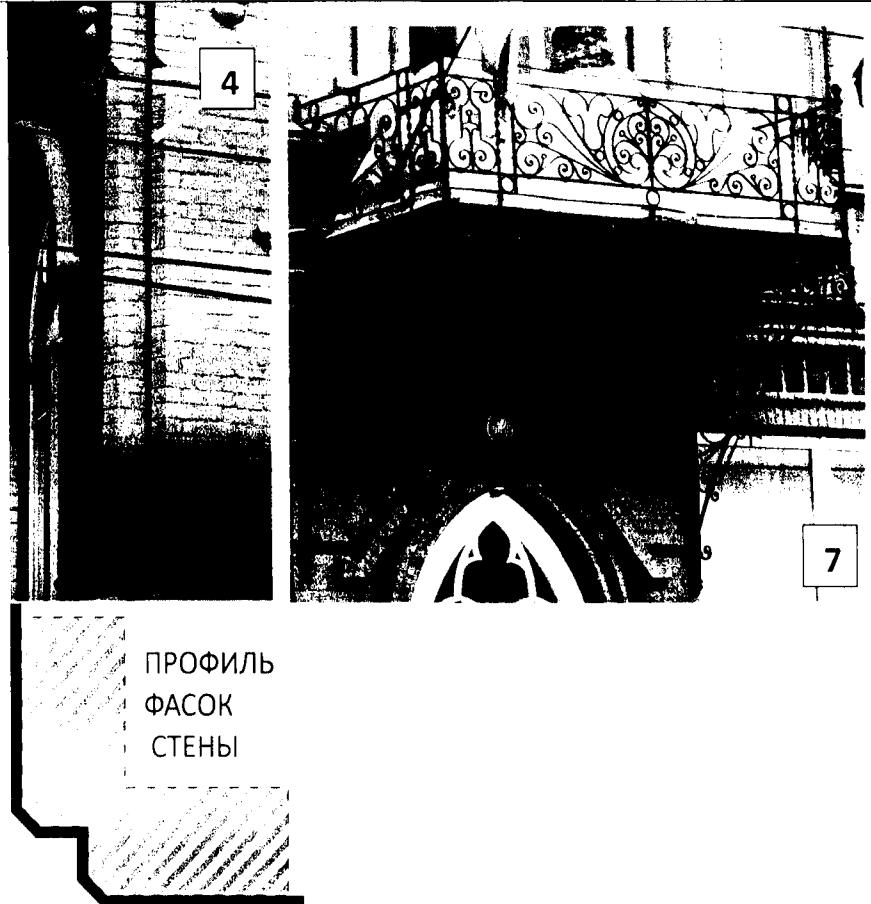
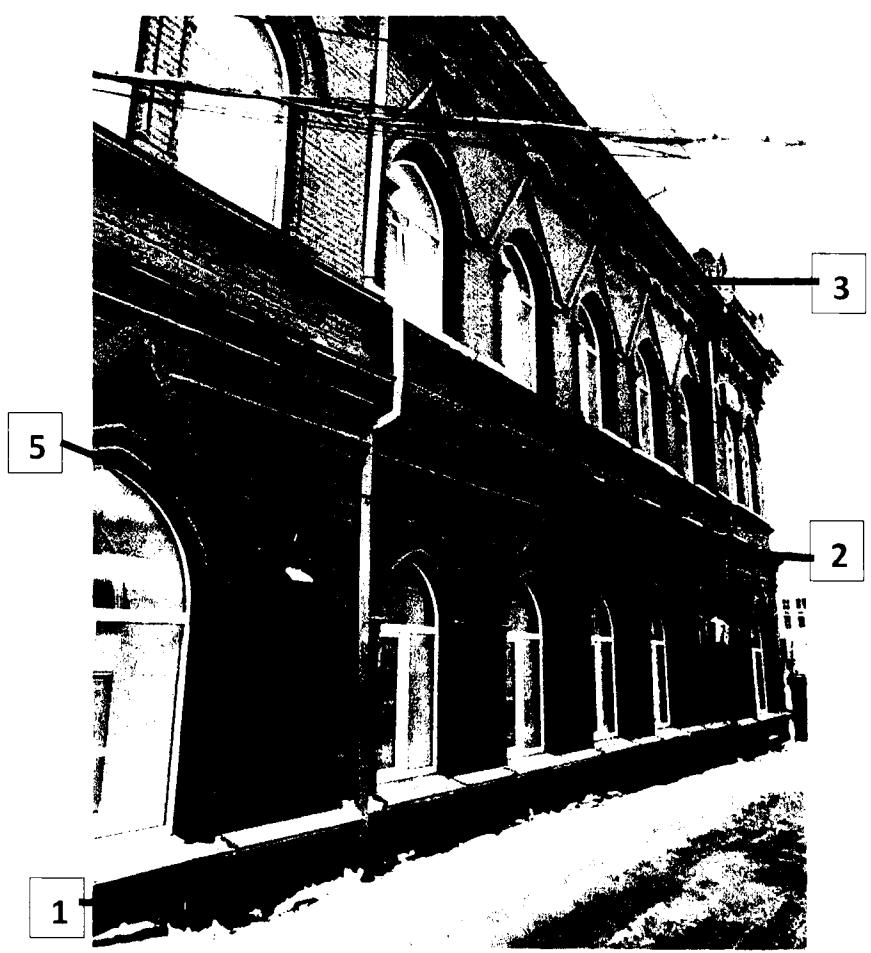
3.2. Северо-Западный фасад

- 6 проёмов по первому этажу;
- 9 проёмов по второму этажу.

- местоположение, вынос и габариты цоколя [1];
- местоположение и габариты раскрепованного межэтажного карниза с поясками и поребриком [2];
- местоположение, профиль и вынос раскрепованного венчающего карниза с зубчиками [3];

Типовое решение парапетной части ризалита

- местоположение, профиль и габариты парапетных столбиков, завершённых четырёхгранным шатром;
- декор парапетных столбиков:
-профиль и габариты полуциркульного сандрика с опорой на угловые колонки,

- габариты полуциркульной ниши;
- местоположение и габариты столбика, имитирующего слуховое окно, между столбиками, завершёнными четырёхгранным шатром;
- рисунок трёхцентровой ниши, уклон и габариты щипца с опорой на колонки,
- профиль и габариты парапетного ограждения со сбивкой поребрика;
- местоположение, габариты и профиль угловых консолей венчающего карниза [4];

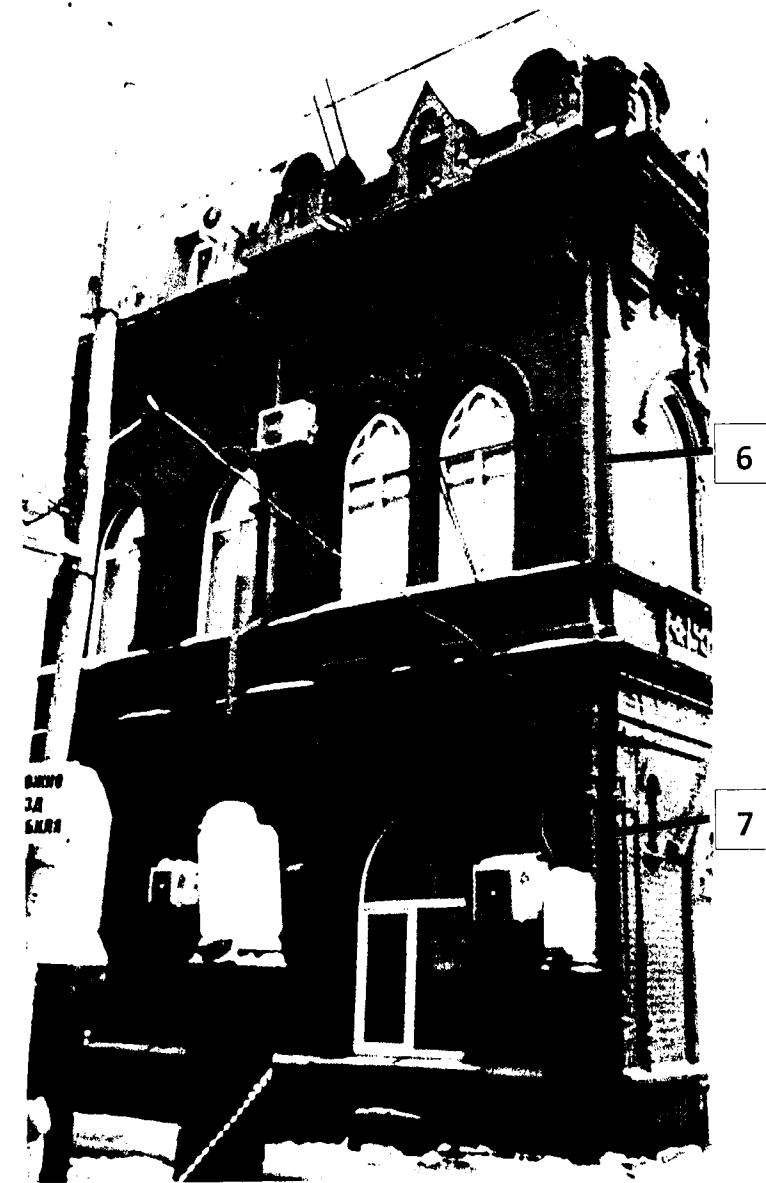
Фото 4

- местоположение и габариты ложных окон-бойниц [5];
- сложный профиль угловых фасок торцов стены второго этажа [6];
- профиль и местоположение угловых трёхчетвертных колонн в уровне 1-го этажа [7];

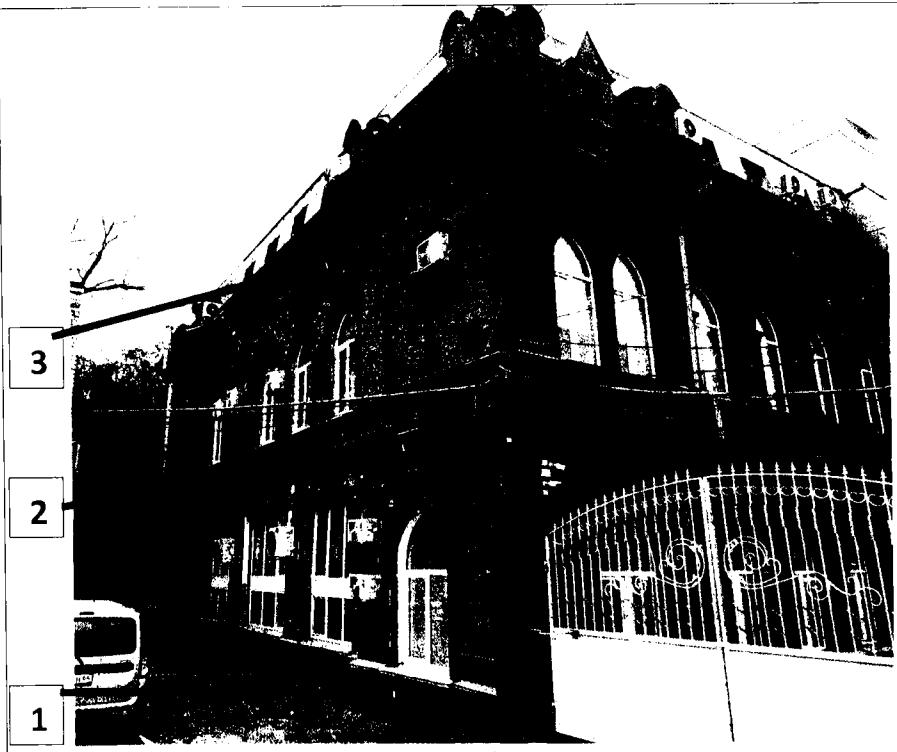
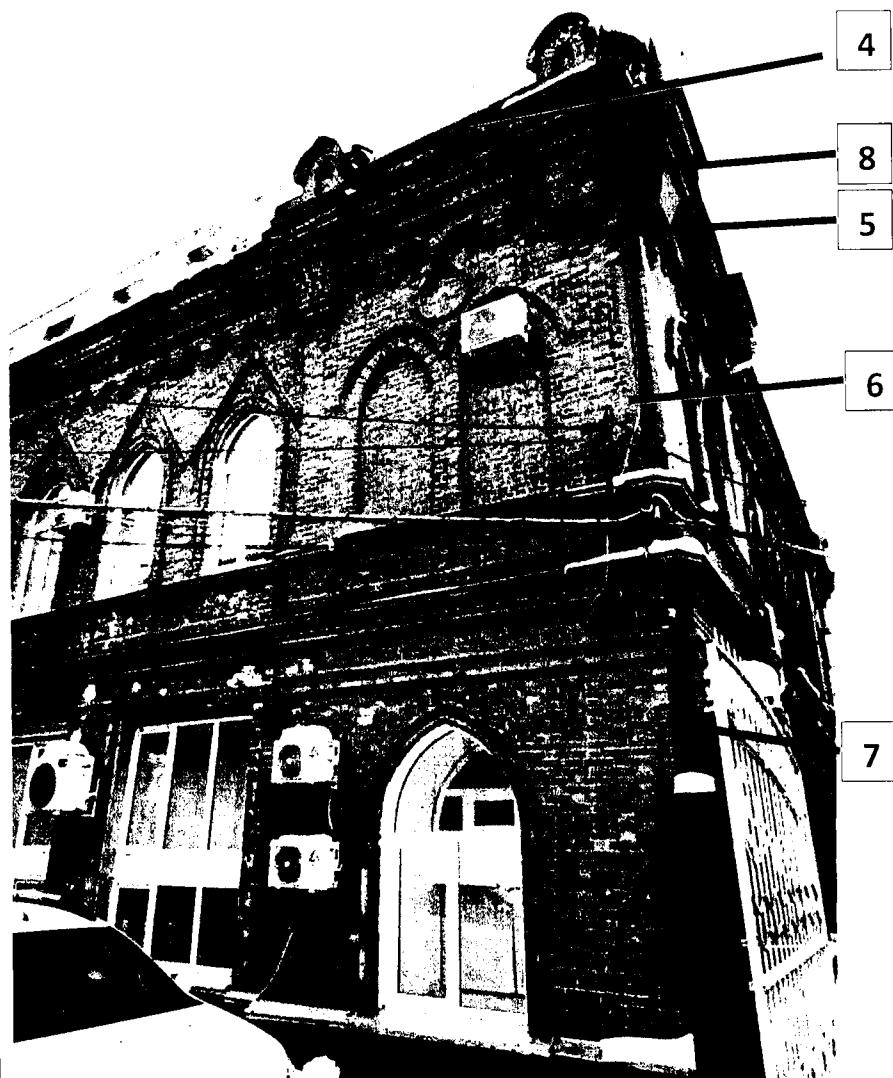
Фото 5

3.3. Северо-Восточный фасад

- 5 проёмов по первому этажу;
- 8 проёмов по второму этажу, из них 3 ложных и 1 заложен;

- местоположение, вынос и габариты цоколя [1];
- местоположение и габариты раскрепованного межэтажного карниза с поясками [2];
- местоположение, профиль и вынос раскрепованного венчающего карниза с зубчиками [3];
- форма и габариты парапетного ограждения: характер декоративного оформления [4];
- местоположение, габариты и профиль угловых свесов венчающего карниза ризалитов [8];
- местоположение, профиль и габариты парапетных столбиков, завершённых четырёхгранным шатром над венчающим карнизом ризалитов:
 - профиль и габариты полуциркульного сандрика с опорой на угловые колонки, габариты полуциркульной ниши;

- местоположение и габариты ложных окон-бойниц над розетками ризалитов [5];
- профиль угловых фасок стены второго этажа [6];
- профиль и местоположение муфтированных трёхчетвертных колонн [7];

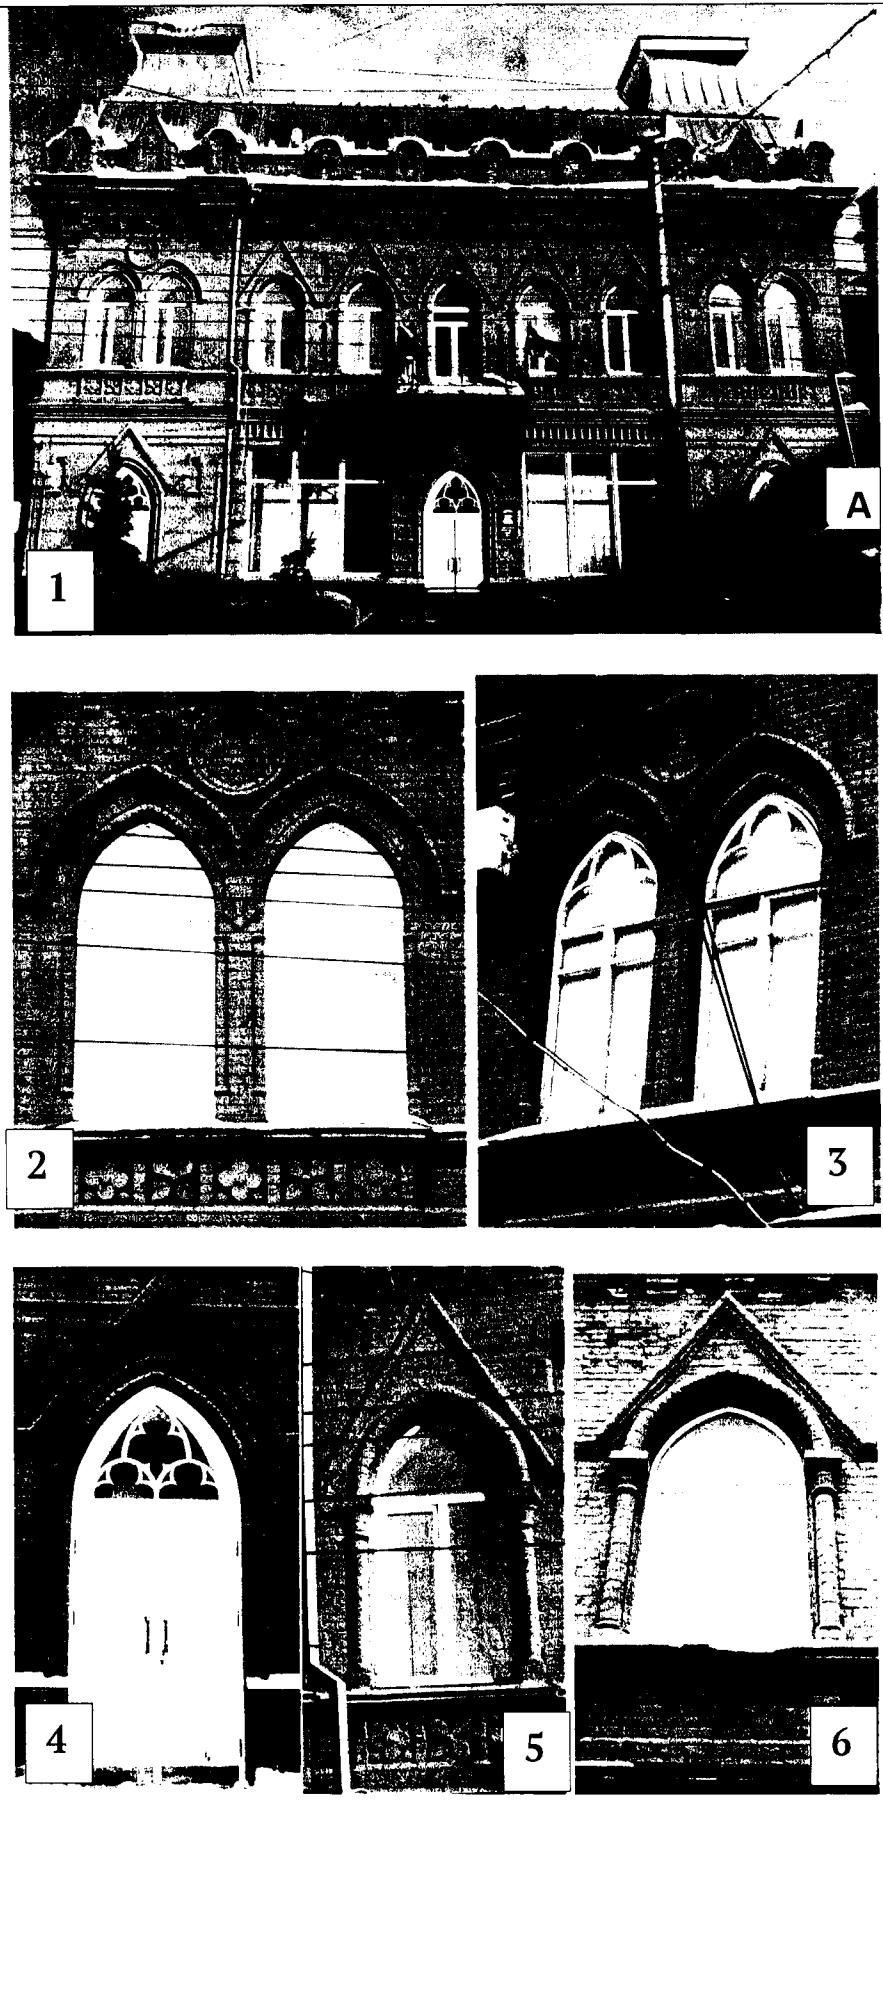
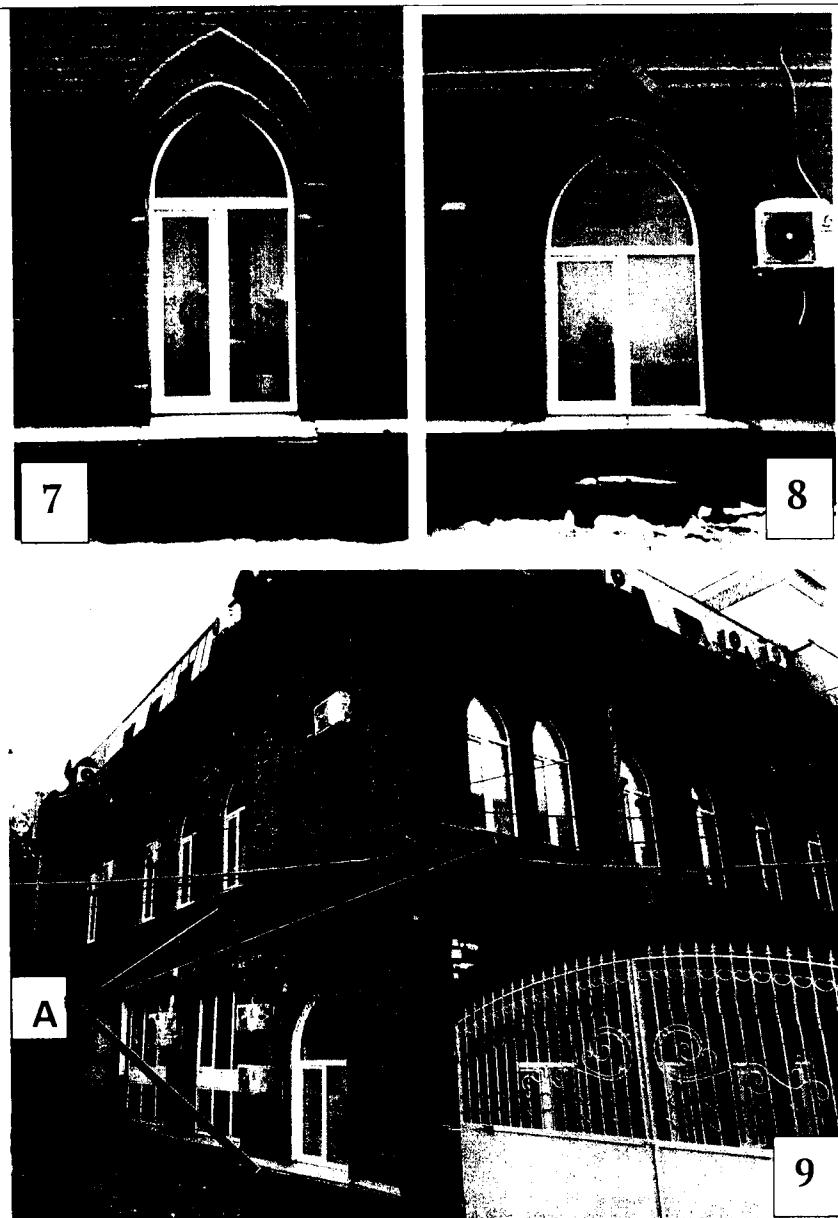
4. Габариты и местоположение световых осей и декоративных элементов световых осей:

- конфигурация окон первого этажа с рядовыми перемычками Северо-Западного и Юго-Восточного фасада [1,9];
- конфигурация окон первого и второго этажа со стрельчатыми перемычками всего здания;

- профиль и габариты стрельчатых и треугольных бровок и сандриков над оконными и дверными проёмами первого и второго этажей [2,3,4,5,6,7,8];
- профиль и форма наличников окон первого и второго этажей с декором в виде трёхчетвертных колонок [3,5,6,7];

- местоположение ложных окон Северо- Восточного фасада [9];
- профиль дверных и оконных наличников первого этажа [4,8];
- местоположение и рисунок гирьки в виде декоративного орнамента - крестоцвета в межоконном простенке второго этажа ризалита [2];

- местоположение, профиль и рисунок ниш в межоконных простенках второго этажа Юго- Западного фасада;
- местоположение, габариты и профиль подоконных досок второго этажа Юго- Западного фасада, декорированных масверком [2,5];

- местоположение и характер декоративного оформления простых розеток над окнами второго этажа Северо-

Западного и Северо- Восточного фасада [3];

- местоположение и характер декоративного оформления розеток с трифолием над окнами второго этажа Юго - Западного фасада [2];
- местоположение, габариты и профиль подоконных досок второго этажа Северо-Западного и Северо-Восточного фасада [3,6];
- местоположение, габариты и профиль подоконных досок со свесами первого этажа Северо-Западного фасада [7,8];
- местоположение, профиль и габариты подоконных тяг первого и второго этажа [A];

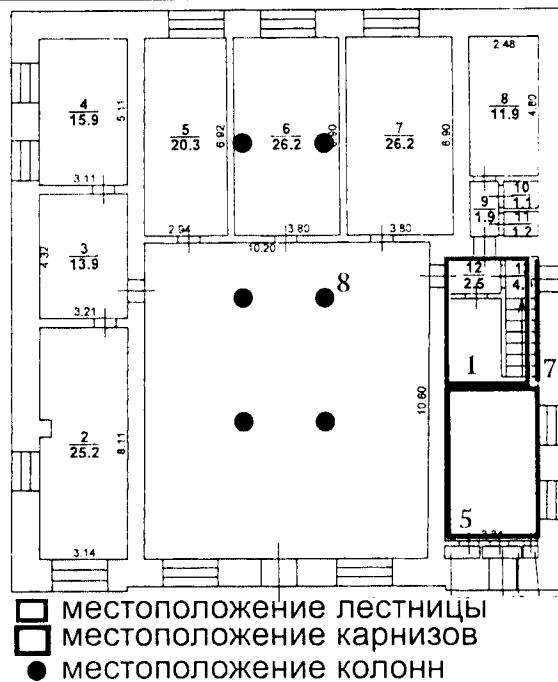
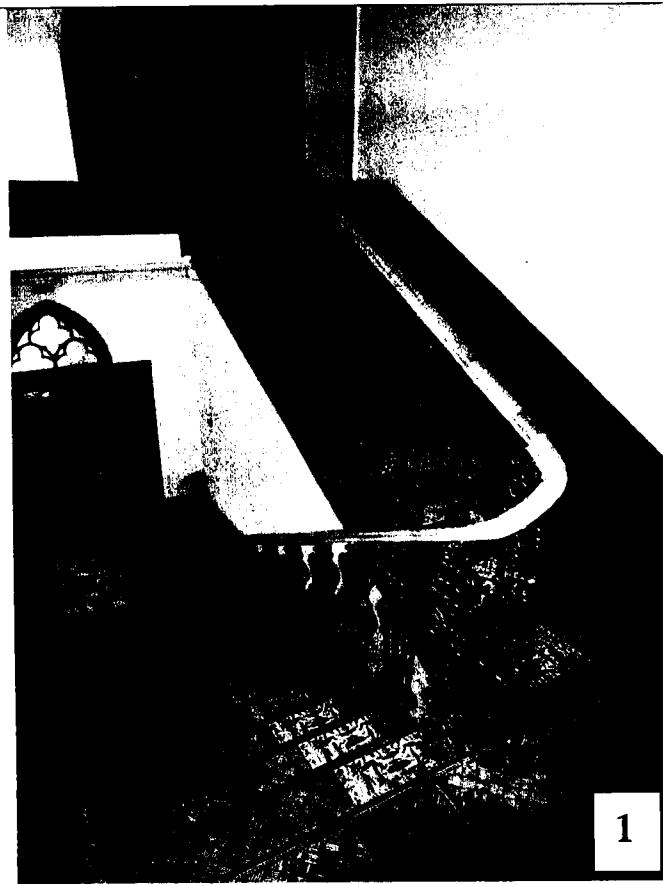
Фото 6

5. Конструктивные и декоративные элементы внутреннего пространства

- местоположение 6-ти типовых колонн, организация лестнично-входной зоны;
- местоположение, конструктивная система, габариты и художественное оформление чугунной двухмаршевой лестницы на двутавровых косоурах [1];

- рисунок поверхности межлестничной площадки;
- профиль и материал перил;

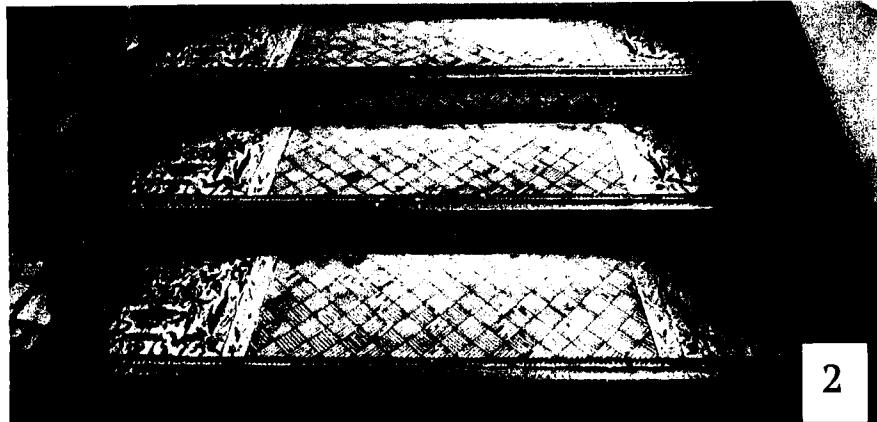
2

- рисунок поверхности проступи и подступенков [2];

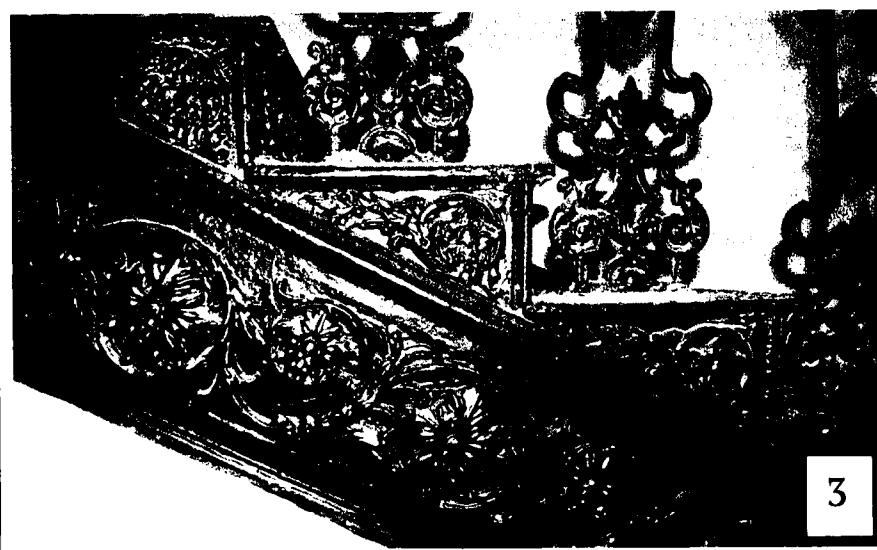
3

- рисунок поверхности косоуров и боковых частей ступеней [3];

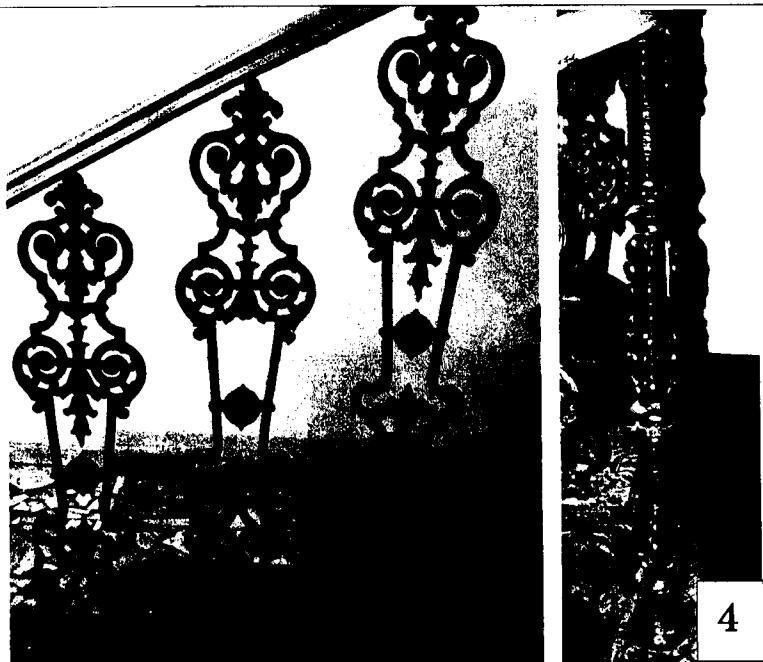
4

- рисунок и пластика чугунного ограждения лестницы [4];
