Об утверждении предмета охраны объекта культурного наследия регионального значения «Дом епархиальный Некрасова», 1915 г. (г. Томск)

**Проект предмета охраны объекта культурного наследия регионального значения  
«Дом епархиальный Некрасова», 1915 г., по адресу: г. Томск, Октябрьский взвоз, 1**

**Фотографические изображения предмета охраны объекта культурного  
наследия регионального значения «Дом епархиальный Некрасова», 1915 г.,  
расположенного по адресу: г. Томск, Октябрьский взвоз, 1**

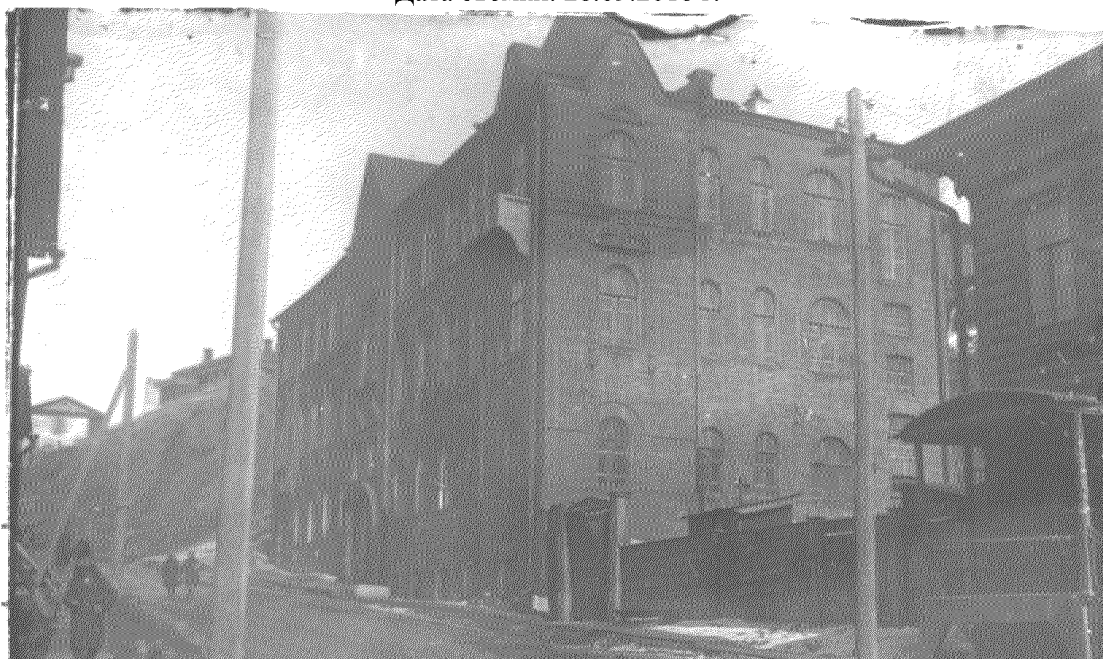
Видовая точка № 1.

Вид здания с Октябрьского взвоза (1930-е гг.) Первоначальный вид оконных заполнений.

**7. Первоначальный вид столярных оконных и дверных заполнений** их материал (дерево), габариты и форма, рисунок переплета оконных рам. Первоначальный вид всех наружных дверей, включая двухстворчатую дверь балкона.

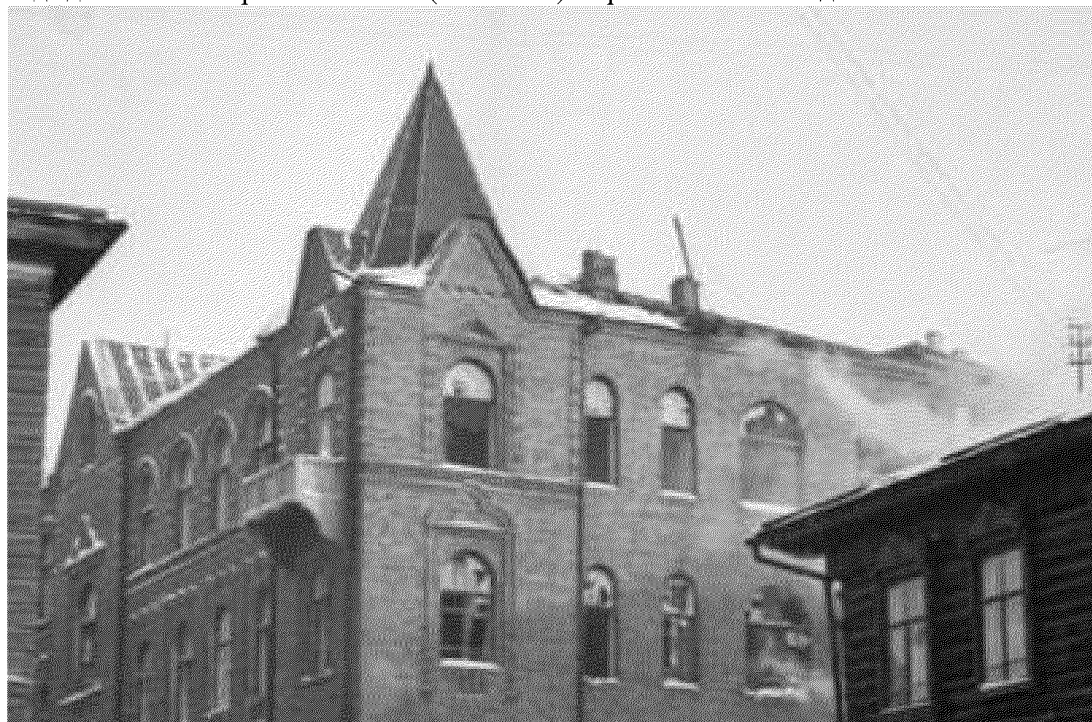
Видовая точка № 2.

Первоначальный вид и расположение шатрового завершения. (П.Н. Коханенко, 1968-1974гг.)

**3. Конфигурация крыши** – вальмовая, ее габаритные размеры, высотные отметки по коньку крыши и щипцов. Материал и характер первоначального кровельного покрытия (листовой металл с окраской). Первоначальный вид шатрового завершения со шпилем и его расположение в западной угловой части здания (по осям щипцов). Первоначальный вид, местоположение и форма (треугольная) слуховых окон.

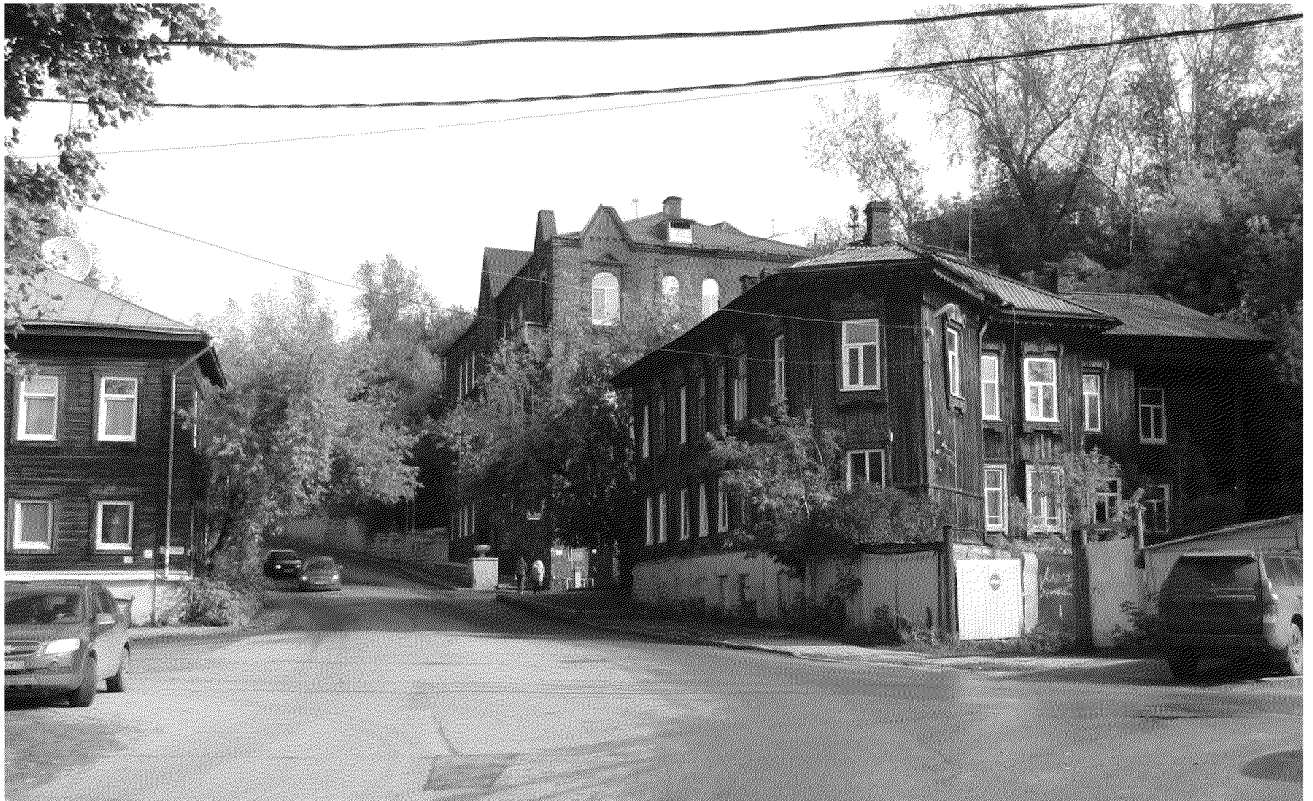
Видовая точка № 3.  
Общий вид здания с пересечения пер. Совпартшкольного и ул. Большой Подгорной.

1.3 Секторы и направления видовых раскрытий здания при его восприятии с пересечения ул. Большой Подгорной и пер. Совпартшкольного, с Октябрьского взвоза и бровки рельефа Воскресенской горы (от Воскресенской церкви).

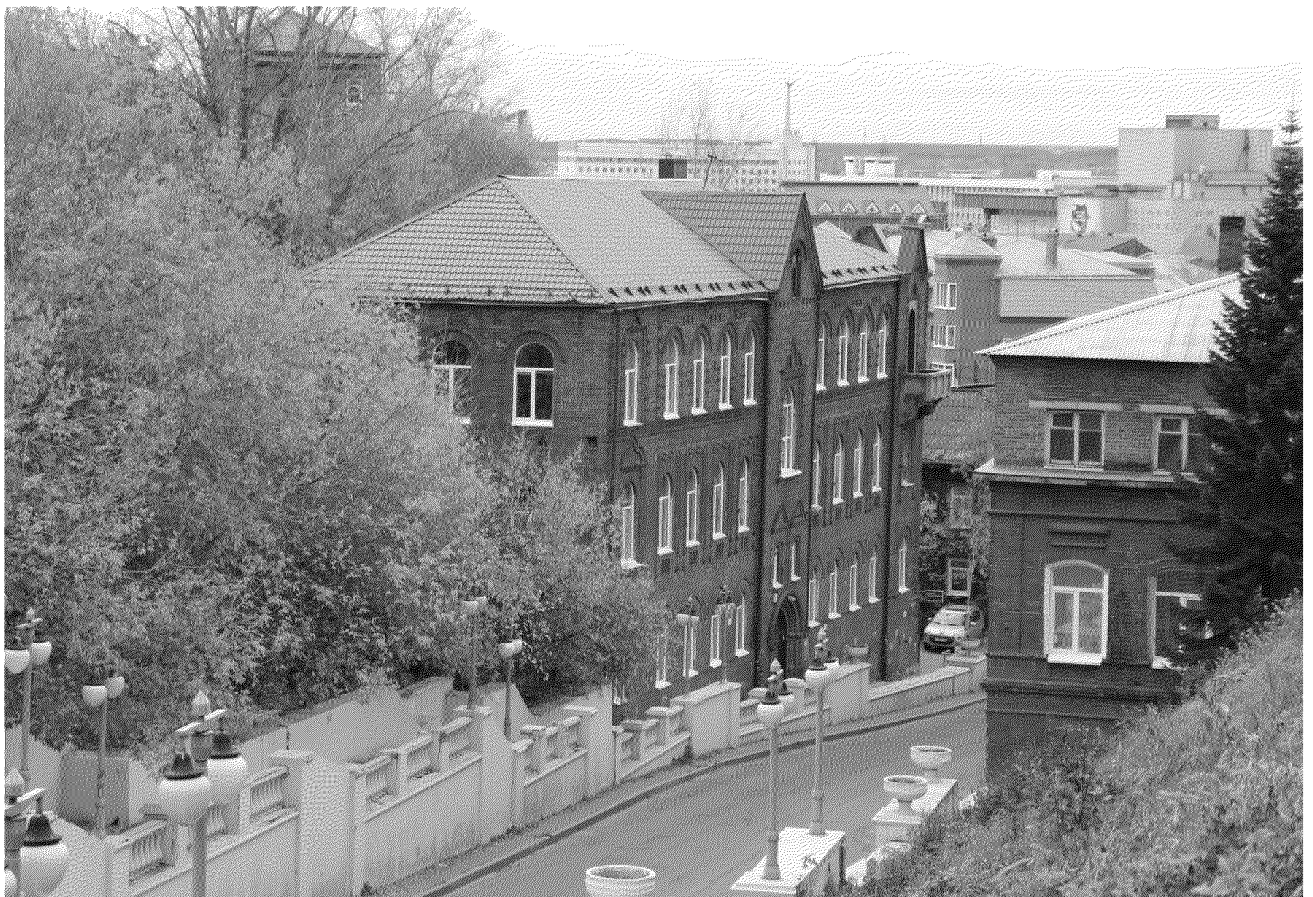
Видовая точка № 4.  
Общий вид здания с Воскресенской горы (от Воскресенской церкви).

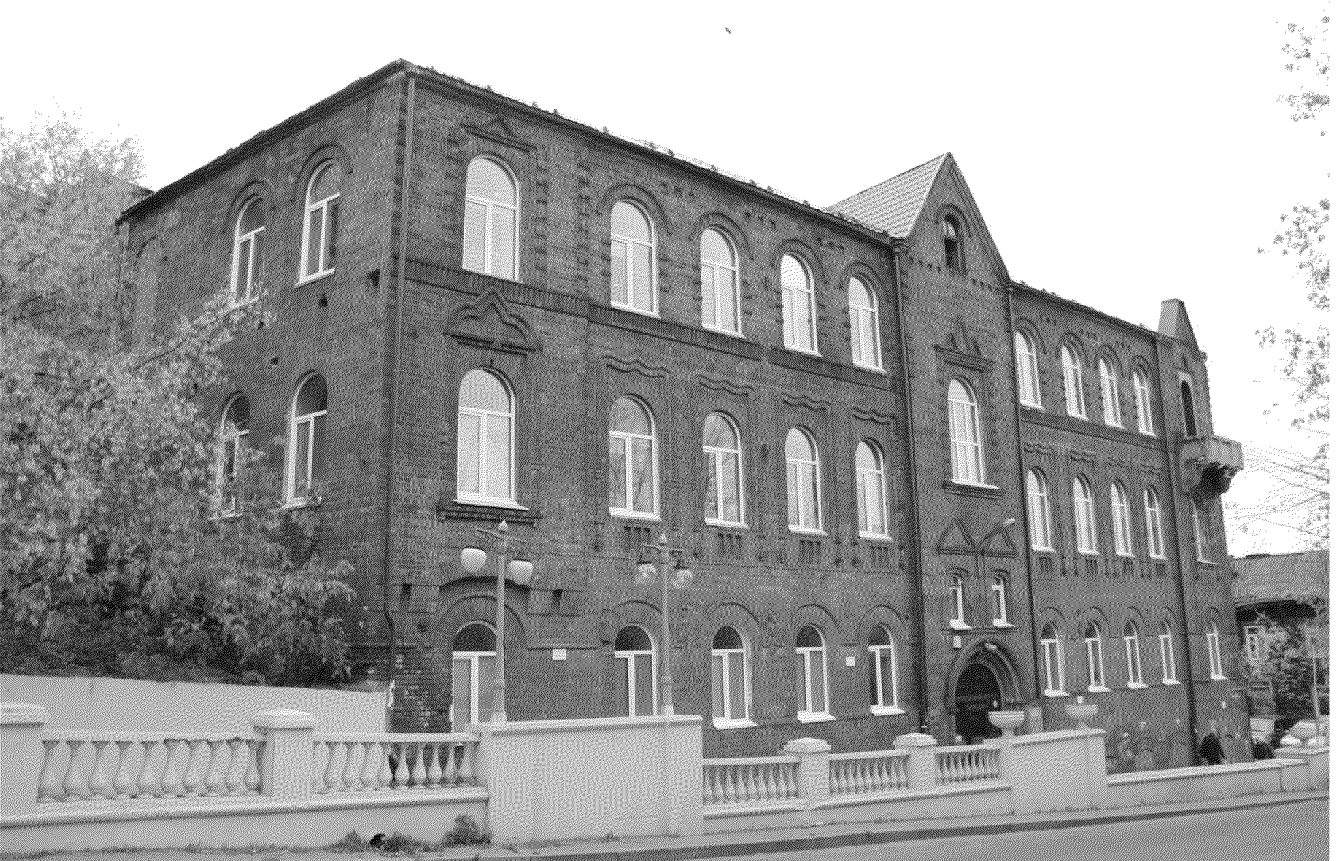
Видовая точка № 5.  
Главный (северо-западный) фасад здания.

4.1 Главный (северо-западный) фасад решен в 11 осей оконных проемов и имеет трехчастную композицию: центральная и правая ось оформлены слабо выступающими ризалитами, левая ось – 2-х этажным выступом (стилизованным под эркер) с лучковой перемычкой основания на кронштейнах. Композиционные акценты фасада: центральный ризалит с парадным входом (1-й этаж), крупным арочным окном (3-й этаж) и щипцовым завершением со слуховым окном (в уровне крыши); правый ризалит с балконом (3-й этаж) и щипцом (в уровне крыши). Юго-западный фасад решен в 5 осей окон, крайняя (левая) ось акцентирована ризалитом со щипцовым завершением. Первоначальный композиционный акцент фасадов в виде углового шатрового завершения со шпилем. Северо-восточный фасад решен в 3 оси окон. Дворовый (юго-восточный) фасад решен в 7 осей проемов (в том числе заложенных).

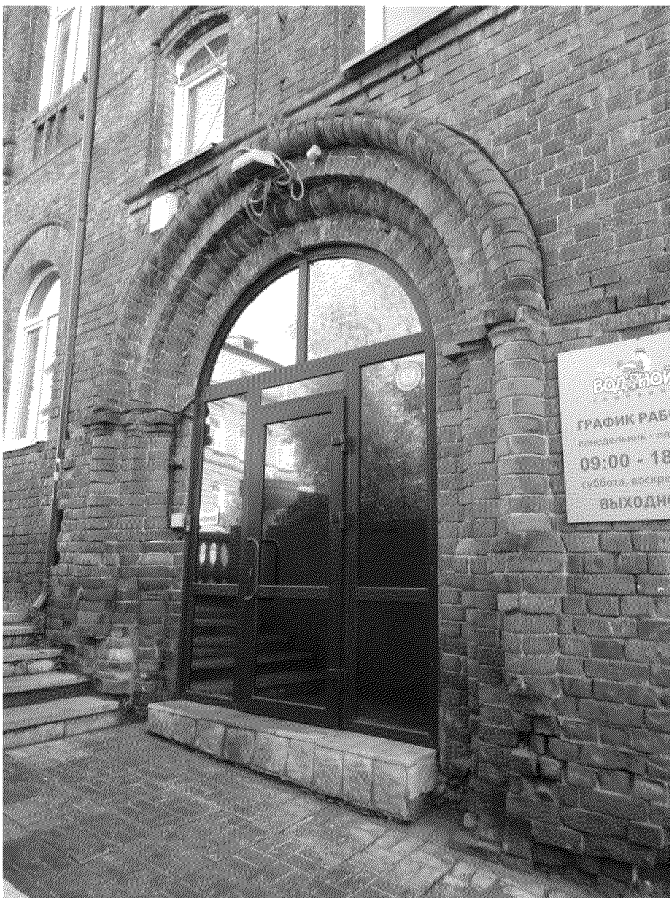
Видовая точка № 6.  
Проем парадного входа и его декор. Главный фасад.

4.3 Местоположение, габариты и форма первоначальных входов. Парадный вход – крупный арочный для двух одностворчатых дверей с фрамугой, расположенный в центральном ризалите главного фасада. Дворовые входы, их местоположение (юго-западный фасад) и первоначальная конфигурация. Арочный проем балконной двери, расположенный в уровне 3-го этажа правого ризалита главного фасада.

4.4 Декоративное оформление главного (северо-западного) фасада и ризалита юго-западного фасада (с использованием лекального кирпича): узкий профильный карниз небольшого выноса, широкое профильное обрамление парадного входа с 3/4 круглыми

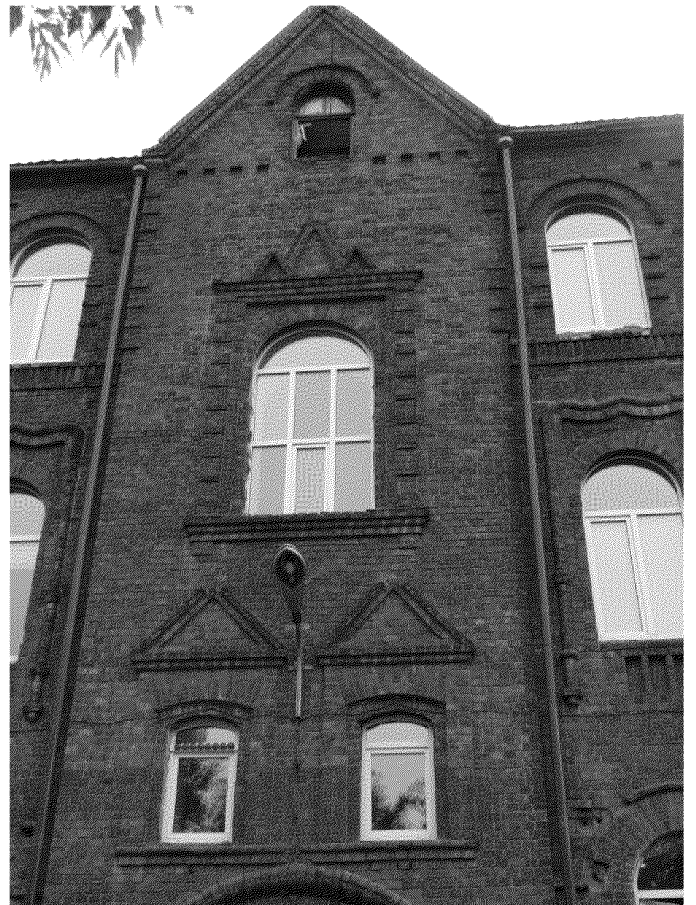
Видовая точка № 7.  
Декор центрального ризалита главного фасада.  
Форма и расположение оконных проемов.

4.2 Местоположение, размеры и форма оконных проемов: преимущественно арочные окна (разных типоразмеров); лучковые окна, расположенные на дворовом фасаде, по оси лестничного блока юго-западного фасада и в уровне подвала (по всем фасадам).

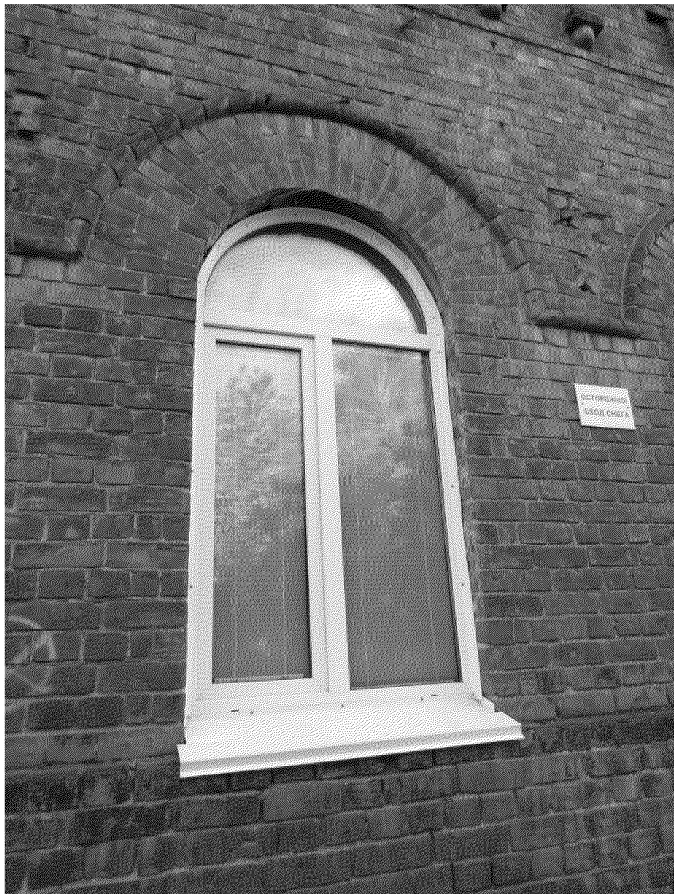
Видовая точка № 8.  
Арочный проем окна (1-ый этаж) и его декор.  
Главный фасад.

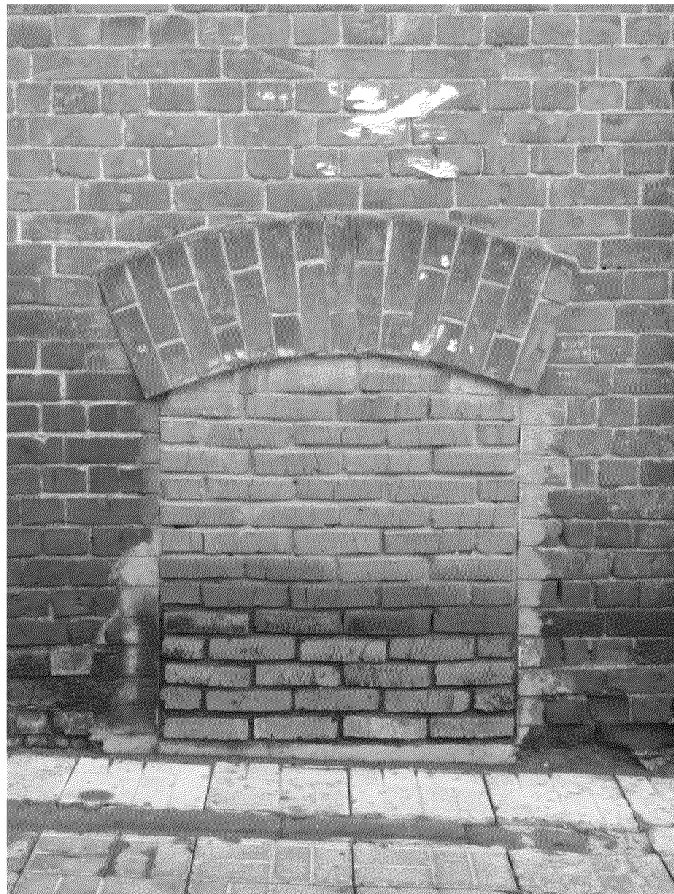
Видовая точка № 9.  
Лучковое окно подвала главного фасада.

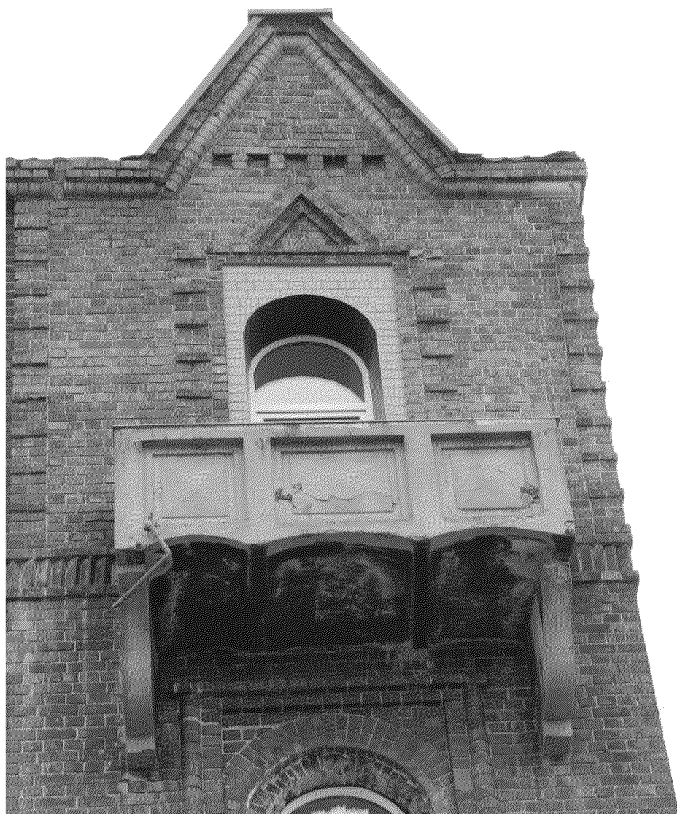
Видовая точка № 10.  
Балкон и щипец в завершении ризалита главного  
фасада.

**9. Конструктивные элементы здания** на дату строительства здания 1915 г. Бутовые фундаменты, кирпичные стены, кованые металлические связи в конструкции стен. Несущие конструкции балкона (своды по металлическим балкам).

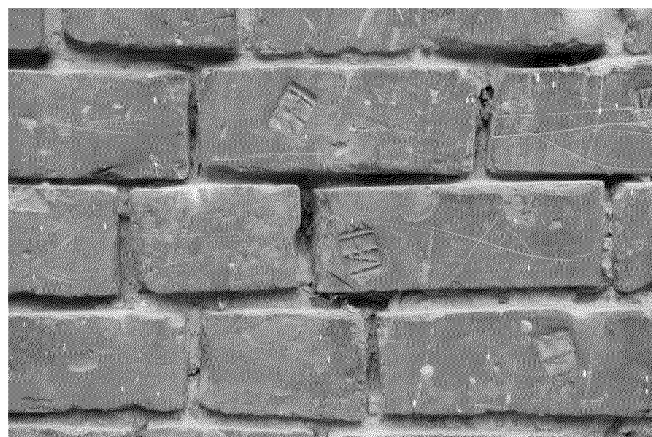
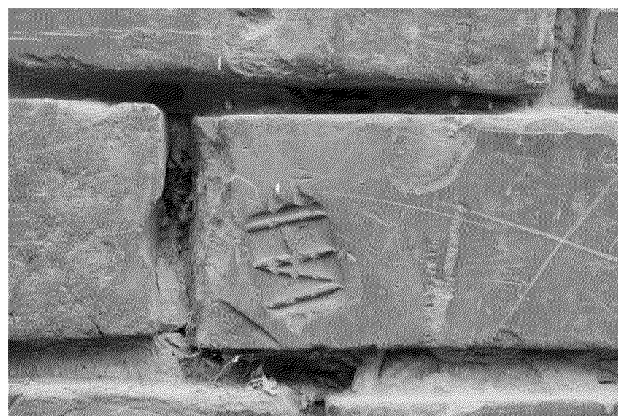
Видовая точка № 11.  
Фрагмент кирпичной кладки с клеймом завода-  
изготовителя И. Некрасова.

**5. Материал и характер обработки фасадных поверхностей** на дату строительства здания **1915 г.:** лицевая кирпичная кладка стен из кирпичей с клеймом завода-изготовителя Ивана Некрасова (ИН), плиты песчаника в конструкции карниза, бетон с оштукатуренной поверхностью (балкон).

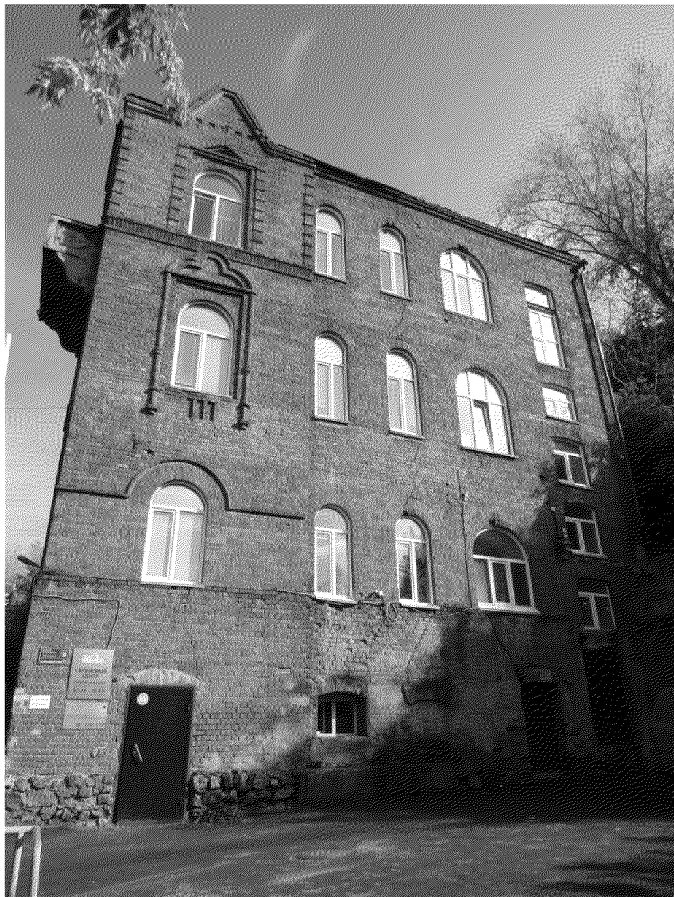
Видовая точка № 12.  
Юго-западный фасад.

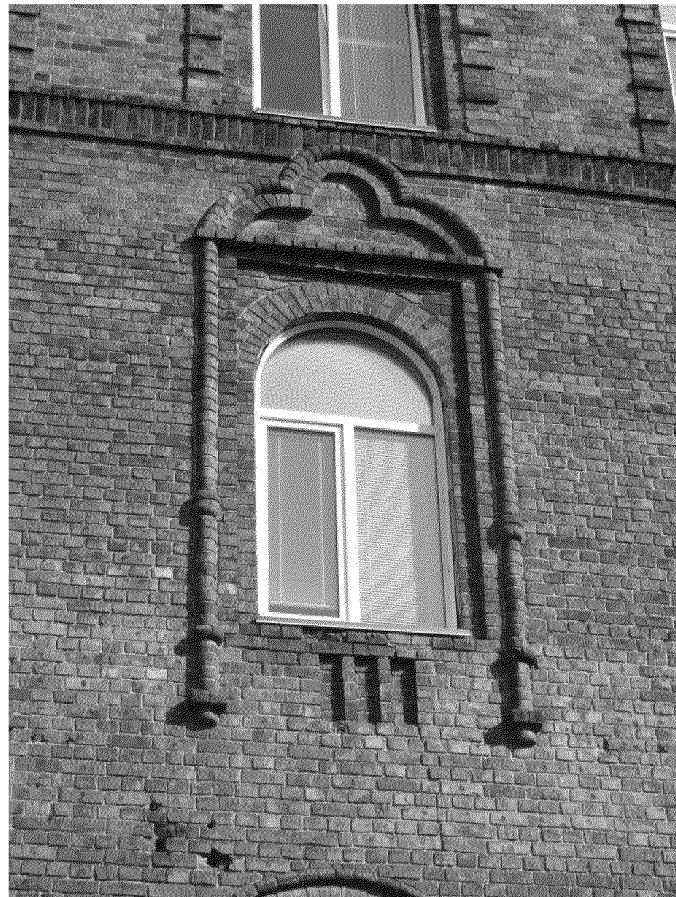
Видовая точка № 13.  
Арочный проем окна (2-й этаж) и его декоративное оформление. Юго-западный фасад.

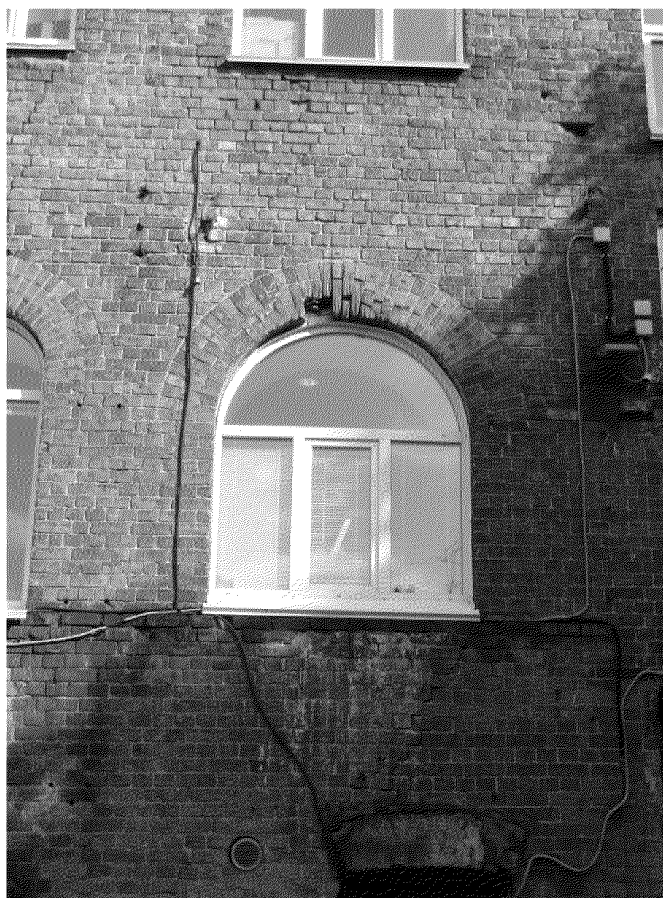
Видовая точка № 14.  
Арочный проем окна (1-й этаж) юго-западного фасада.

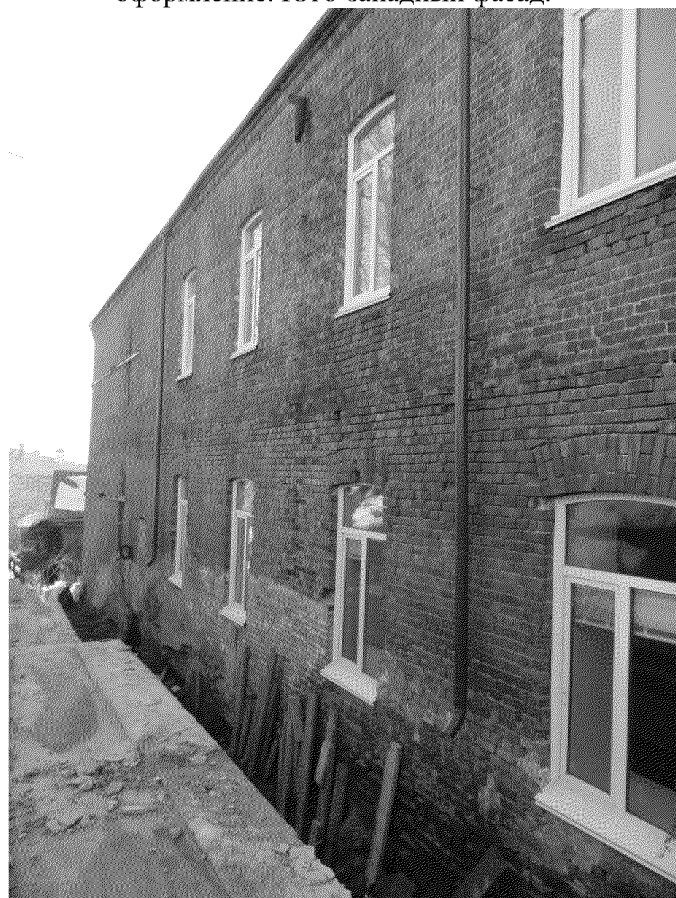
Видовая точка № 15.  
Фрагмент дворового (юго-восточного) фасада.  
(Березовская А. А. 2014 г.)

4.5 Декоративное оформление дворовых фасадов: узкий профильный карниз небольшого выноса, тонкий декор в обрамлении перемычек арочных окон 1-го и 3-го этажей (северо-восточный).

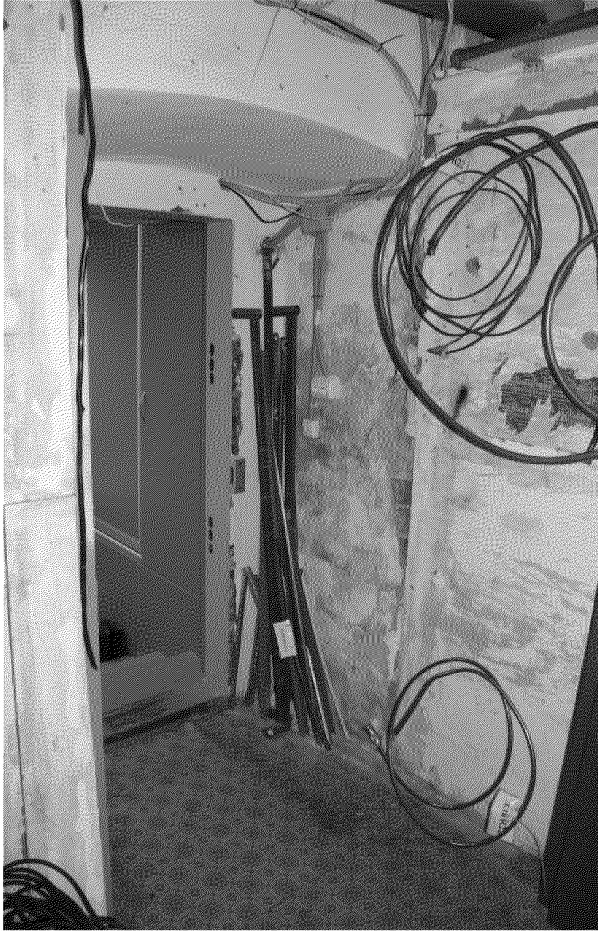
Видовая точка № 16.  
Лучковый дверной проем подвала.

**8. Пространственно-планировочная структура интерьеров здания** в габаритах капитальных несущих конструкций стен и перекрытий на дату строительства здания 1915 г., включая первоначальные габариты дверных проёмов всех помещений здания. Планировка здания смешанная: в уровне подвала – анфиладная, на остальных этажах – коридорная с расположением трапециевидного коридора вдоль юго-восточного (дворового) фасада. Дверные проемы помещений подвала с лучковыми перемычками.

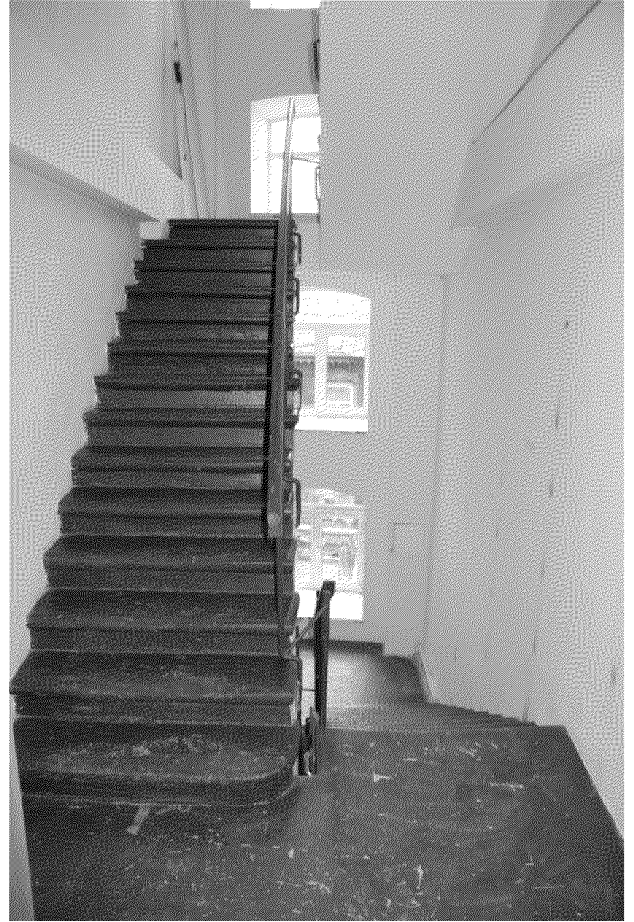
Видовая точка № 17.  
2-х маршевая вспомогательная лестница.

**10. Внутренние лестницы** на дату строительства здания 1915 г. их местоположение, материал, размеры, конструкция и конфигурация маршей и площадок. Две 2-х маршевые бетонные лестницы: парадная – широкая, расположенная в центральной части здания по оси парадного входа, вспомогательная – узкая, расположена в южной (угловой) части здания. Ограждение парадной лестницы с коваными элементами на клепках и профильным деревянным поручнем.

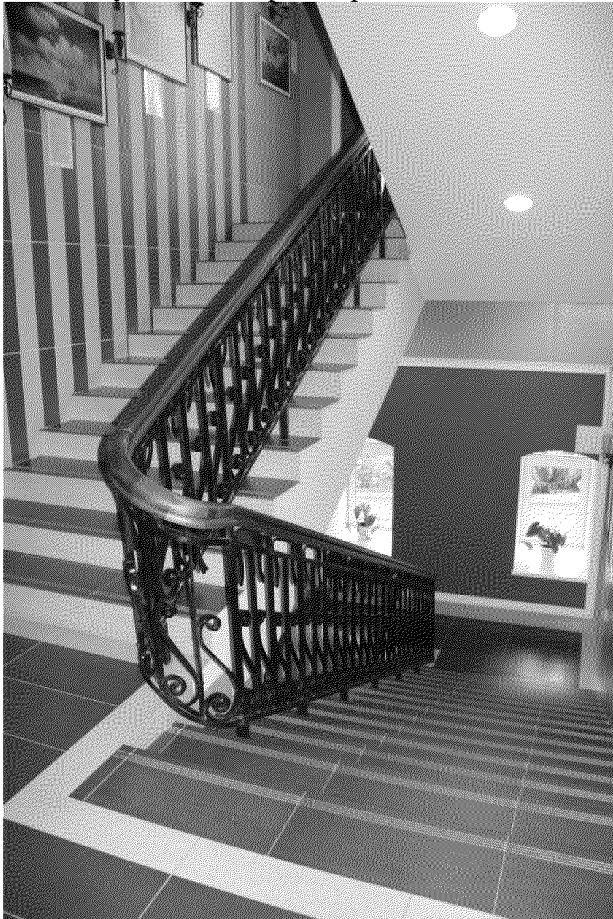
Видовая точка № 18.  
2-х маршевая парадная лестница.

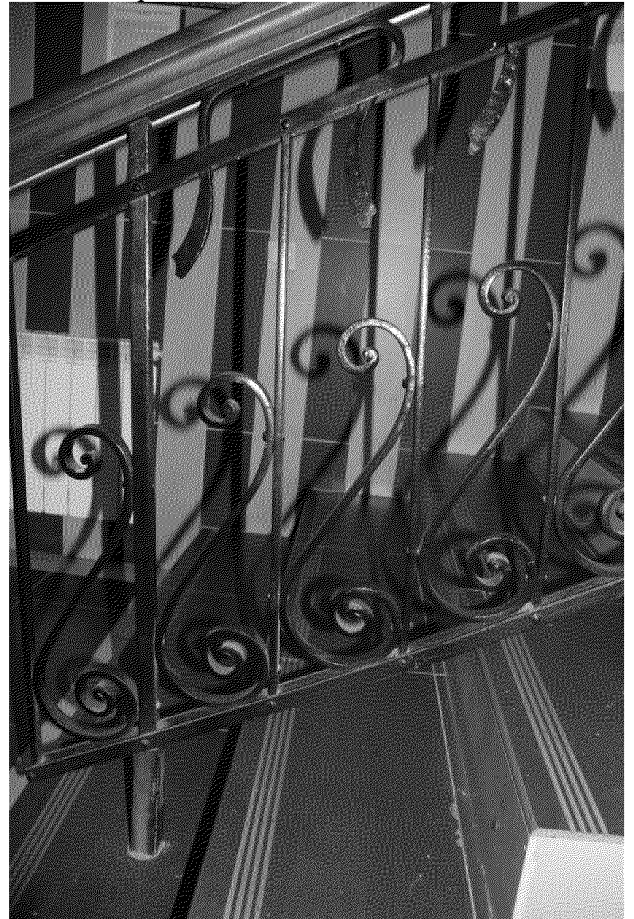
Видовая точка № 19.  
Кованое ограждение парадной лестницы.
