# КОМИТЕТ ПО ОХРАНЕ ОБЪЕКТОВ КУЛЬТУРНОГО НАСЛЕДИЯ ТОМСКОЙ ОБЛАСТИ

## ПРИКАЗ

О включении выявленного объекта культурного наследия «Двухэтажный каменный дом с балконом», 1908 г., в единый государственный реестр объектов культурного наследия (памятников истории и культуры) народов Российской Федерации в качестве объекта культурного наследия регионального значения, об утверждении его границ территории и предмета охраны

**Фотографические изображения предмета охраны  
объекта культурного наследия регионального значения «Двухэтажный каменный дом  
с балконом», 1908 г., расположенного по адресу: Томская область, г. Томск,  
Розы Люксембург улица, 16**

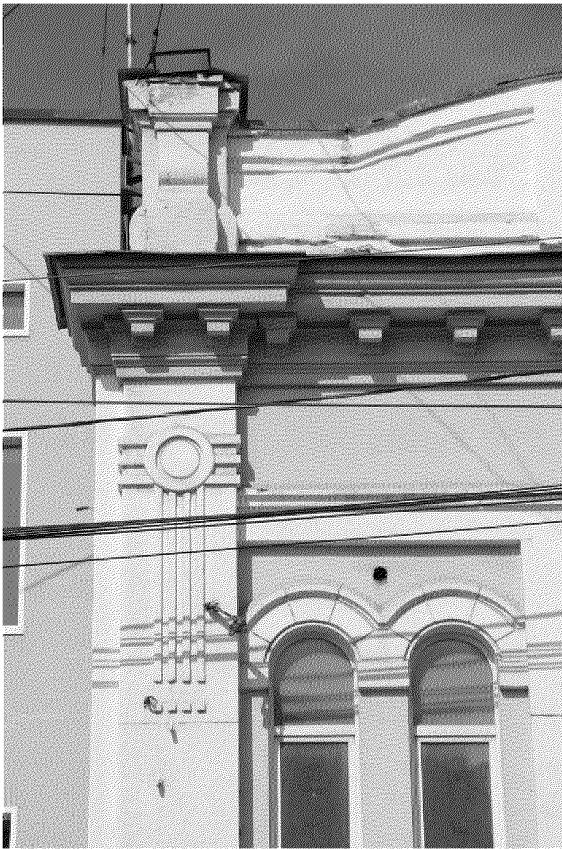
Видовая точка № 3

Фрагмент декора ризалита главного фасада

4.4 Декоративное оформление главного фасада: выступающий цоколь, широкие угловые лопатки ризалитов с элементами лепного декора в уровне фриза, выполненными в стиле модерн, простые лопатки в оконных простенках левого ризалита (1 и 2 этажи), горизонтальные профильные пояски (в т.ч. декорированные «сухариками») и профильное обрамление филенок междуэтажного пояса. Обрамление оконных проемов 2-го этажа ризалитов с выделением арочных перемычек, на окнах центральной части фасада – обрамление с прямоугольными сандриками. Профильный карниз большого выноса с плитами песчаника в конструкции, декорированный профильными тягами и «сухариками». Элементы фигурного декора на фризе правого ризалита. Прямоугольный кирпичный аттик правого ризалита и его декор (профильный

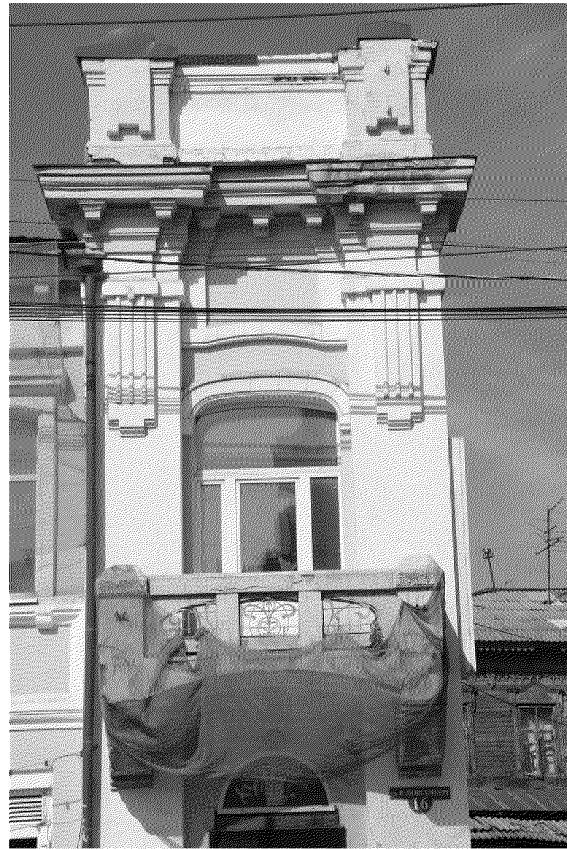
Видовая точка № 4

Фрагмент ризалита главного фасада  
с балконом

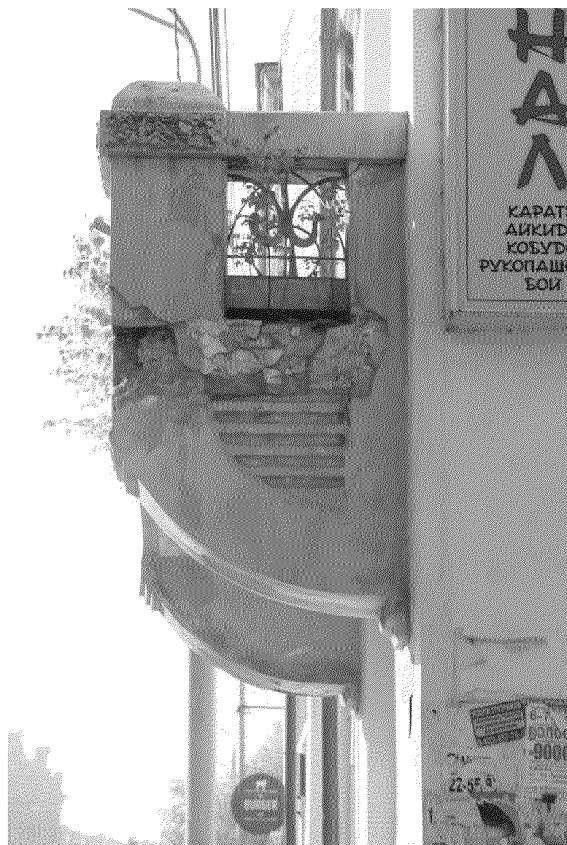
Видовая точка № 6

Балкон главного фасада

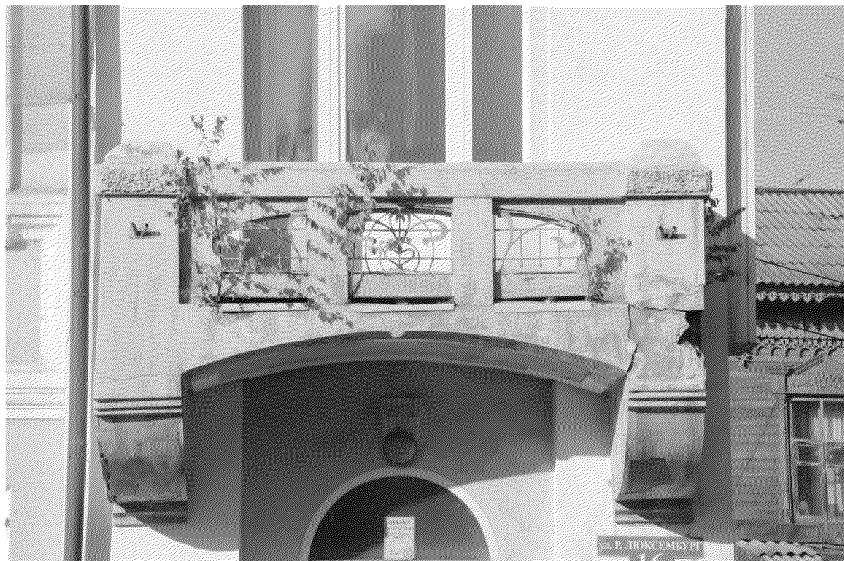
Видовая точка № 7. Фрагмент ризалита главного фасада. Балкон

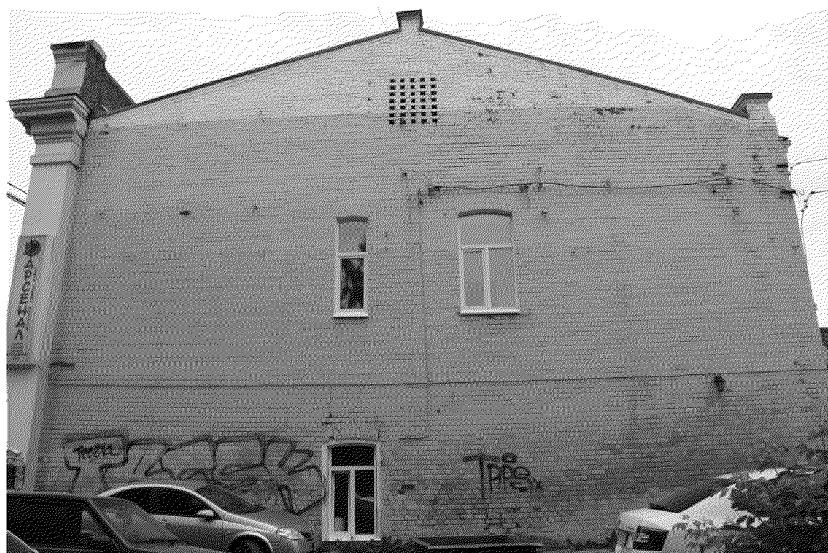
Видовая точка № 8. Торцевой (северный) фасад здания

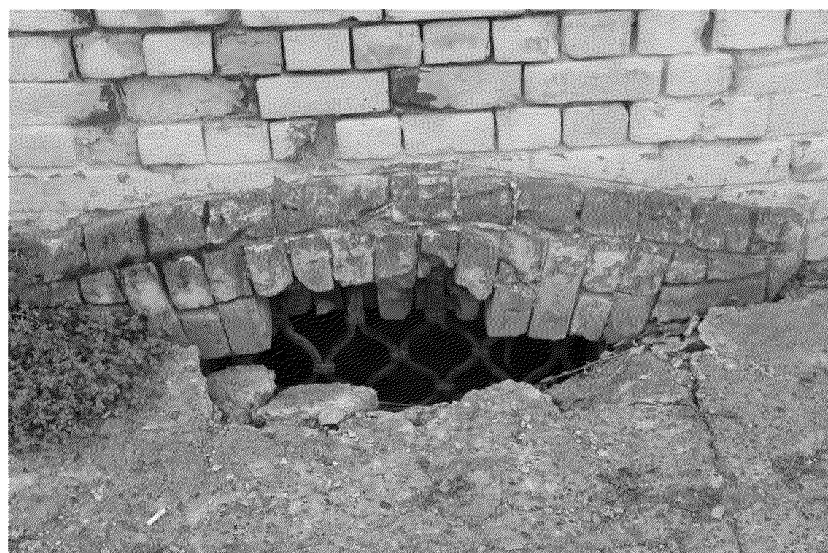
Видовая точка № 9. Лучковое окно подвала с кованой решеткой

4.3 Местоположение, форма и габариты оконных проемов. Оконные проемы главного фасада в уровне 1-го этажа прямоугольные, в уровне 2-го этажа трех типов: окна левого ризалита арочные (в т.ч. узкие парные), в центральной части – лучковые, окно правого ризалита трехцентровое с балконной дверью. Окна торцевого и дворового фасадов с лучковыми перемычками (в т.ч. небольшое лучковое окно, расположенное по оси дворового входа). Окна подвала – лучковые, прямоугольные.

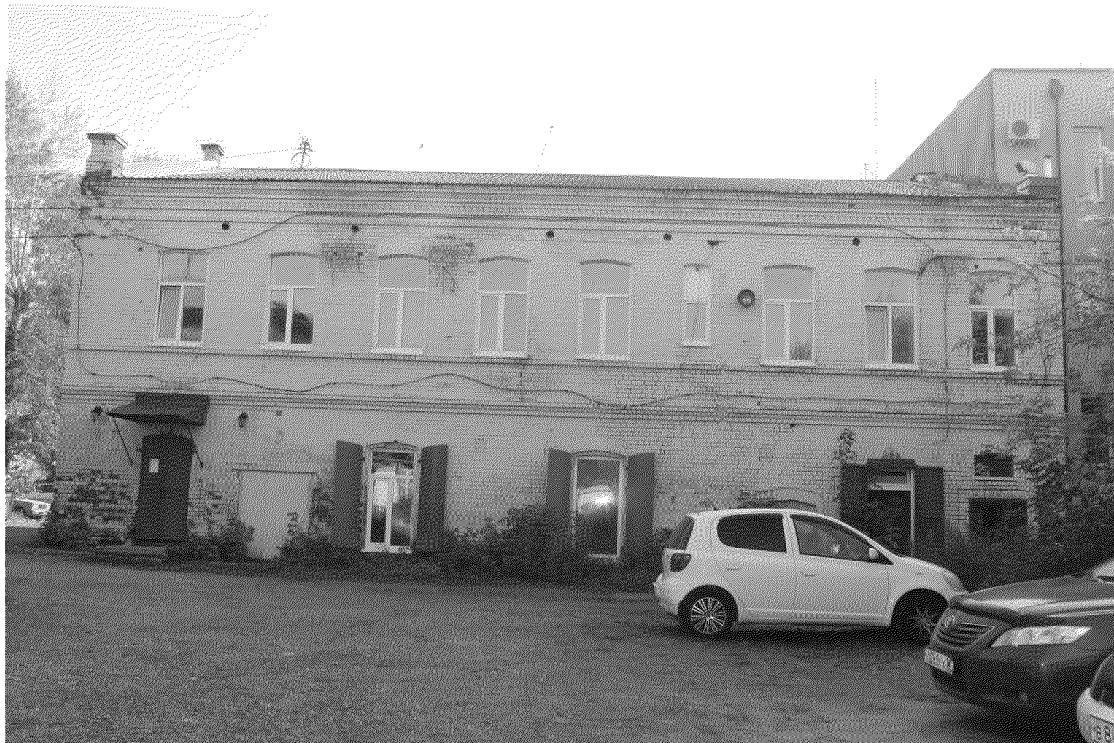
Видовая точка № 10  
Западный (дворовый) фасад здания

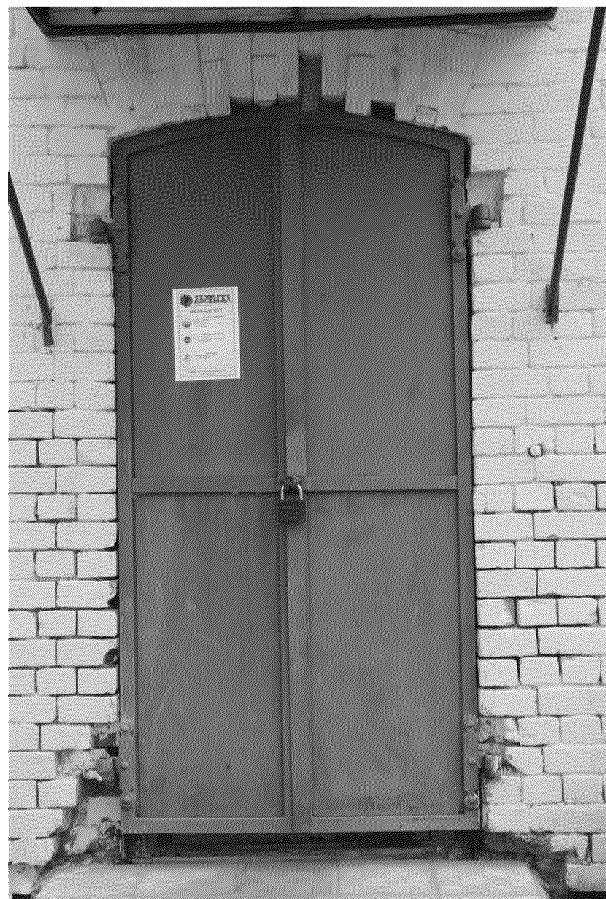
Видовая точка № 11  
Металлические ставни

**7. Заполнения дверных и оконных проемов** на дату сохранившихся элементов. Рисунок переплета оконных рам. Двухстворчатые металлические ставни на оконных и дверных проемах дворового фасада. Все кованые металлические подставы (для крепления ставней), сохранившиеся на оконных и дверных проемах фасадов здания.

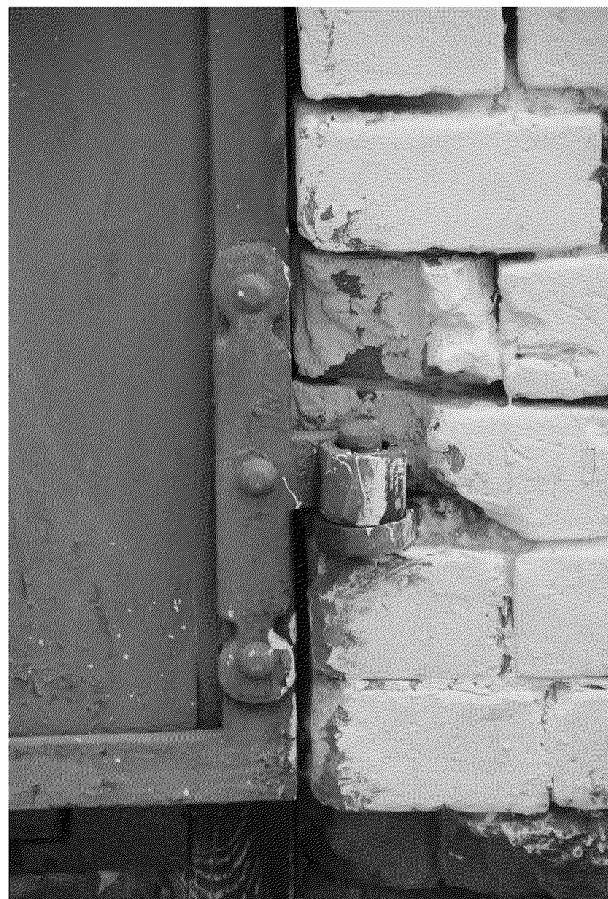
Видовая точка № 12  
Элемент крепления ставней – кованые подставы

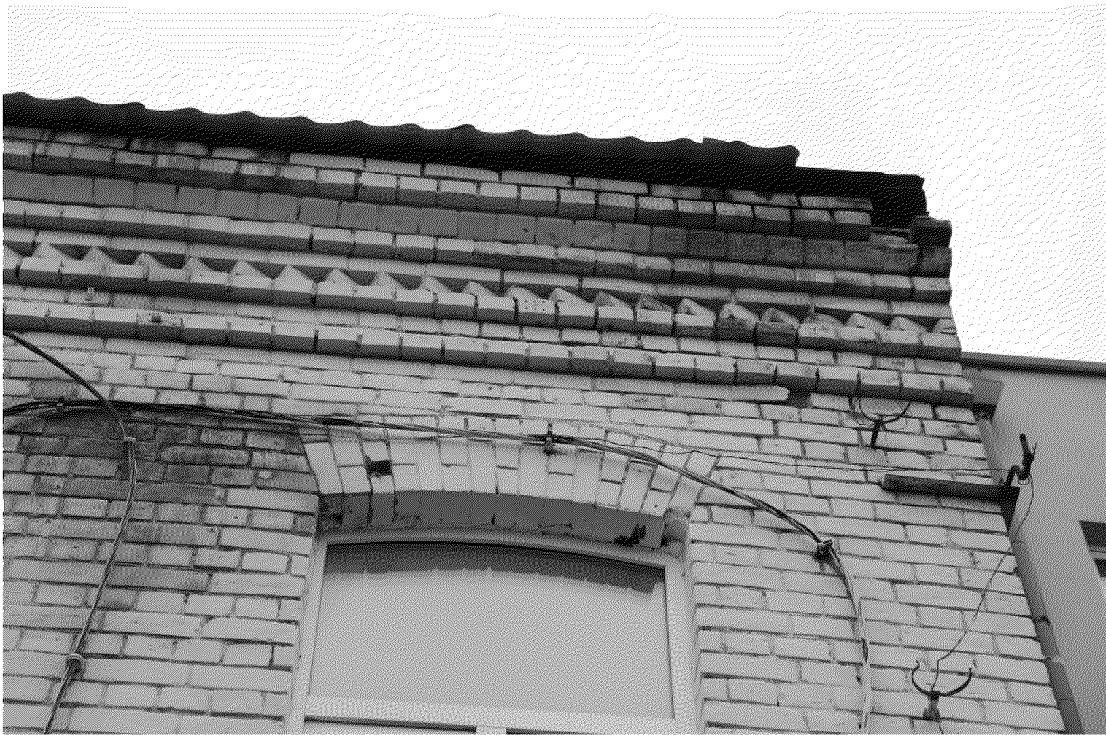
Видовая точка № 13  
Фрагмент карниза западного (дворового) фасада здания

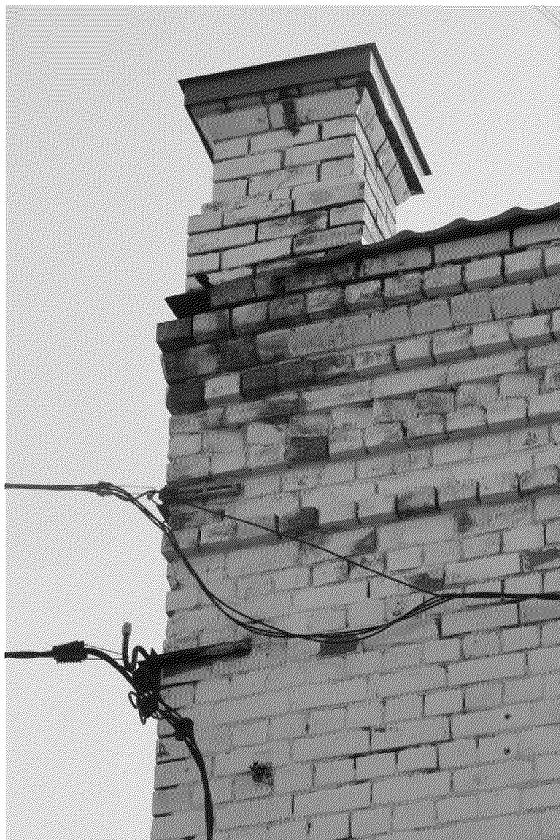
Видовая точка № 14  
Кирпичный столбик завершения северного  
фасада

карниз, база, боковые столбики с элементами декора). Крупный лучковый на «плечиках» кирпичный аттик левого ризалита и его декор (профильный карниз, боковые столбики с фигурными элементами декора, крупный геометрической формы рамочный декор). Кирпичные столбики щипцового завершения торцевого северного фасада и их декор (с применением фигурного кирпича). Балкон, его габаритные размеры, форма, конструкция (на кронштейнах и лучковом своде), материал (бетон), декор (профильные тяги, штукатурка под «шубу», лепной декор геометрического рисунка на кронштейнах, филенчатый декор свода). Ограждение рамочное на массивных столбиках с широким поручнем и металлическими коваными решетками модернового рисунка. Оформление арки проема парадного входа замковым камнем клинчатой формы. Декоративное оформление дворового фасада: широкий профильный карниз небольшого выноса (с применением фигурного кирпича и кладки кирпича ребром), широкий профильный междуэтажный пояс (с применением фигурного кирпича), простое рамочное обрамление отдельных проемов.

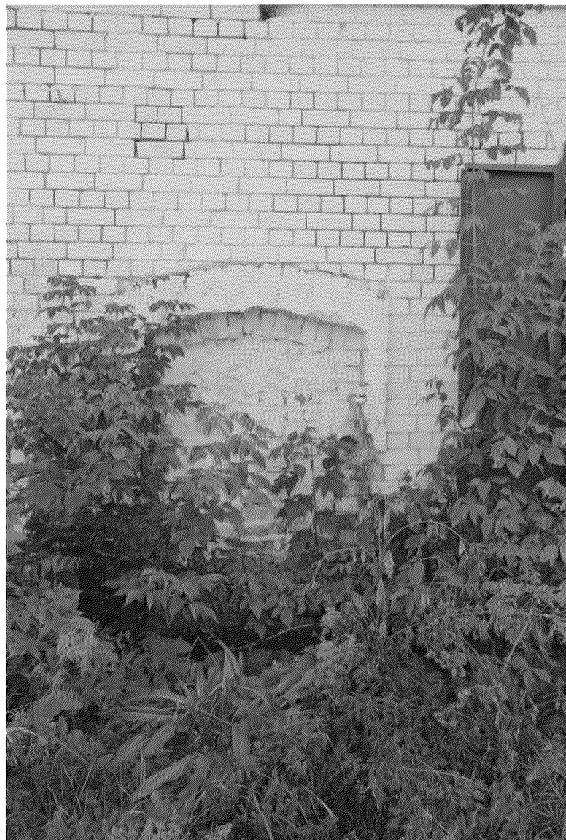
Видовая точка № 15  
Лунковый проем с коваными подставами  
(заложен)

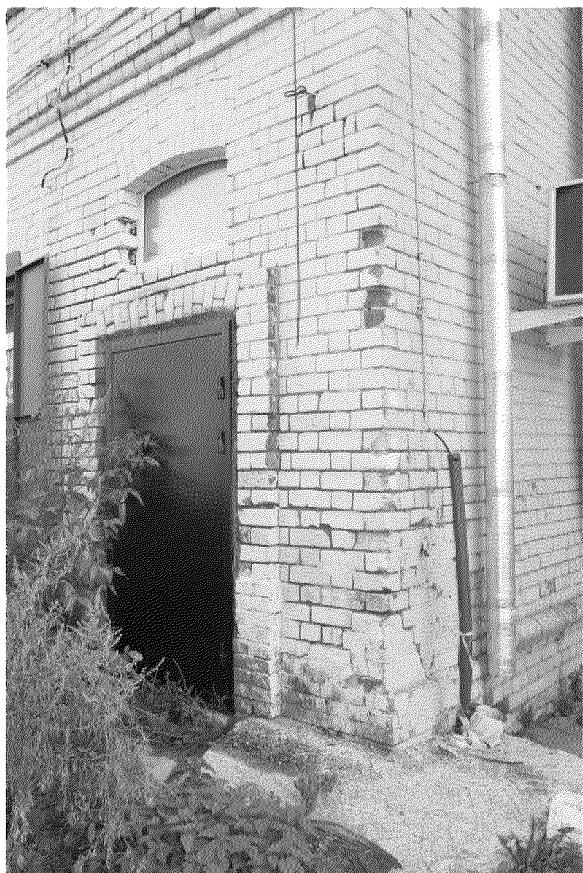
Видовая точка № 16  
Фрагмент западного фасада.  
Дворовый вход

4.2 Местоположение, форма и габариты основных входов. Уличные входы: крупный прямоугольный проем, расположенный по оси левого ризалита, арочный проем – по оси правого ризалита. Дворовый вход – прямоугольный с клинчатой перемычкой, расположенный по 9-й оси проемов дворового (западного) фасада.

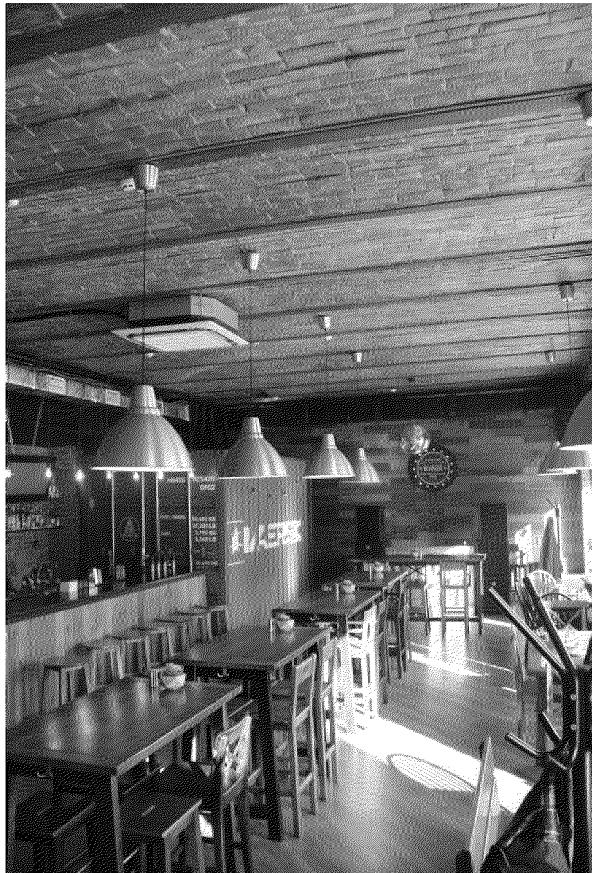
Видовая точка № 17  
Фрагмент интерьера помещения 1-го этажа.  
Кирпичные своды

**9. Конструктивные элементы здания** на дату строительства 1908 г. Фундамент из бутового камня, стены кирпичные, перекрытие – кирпичные своды по металлическим балкам.

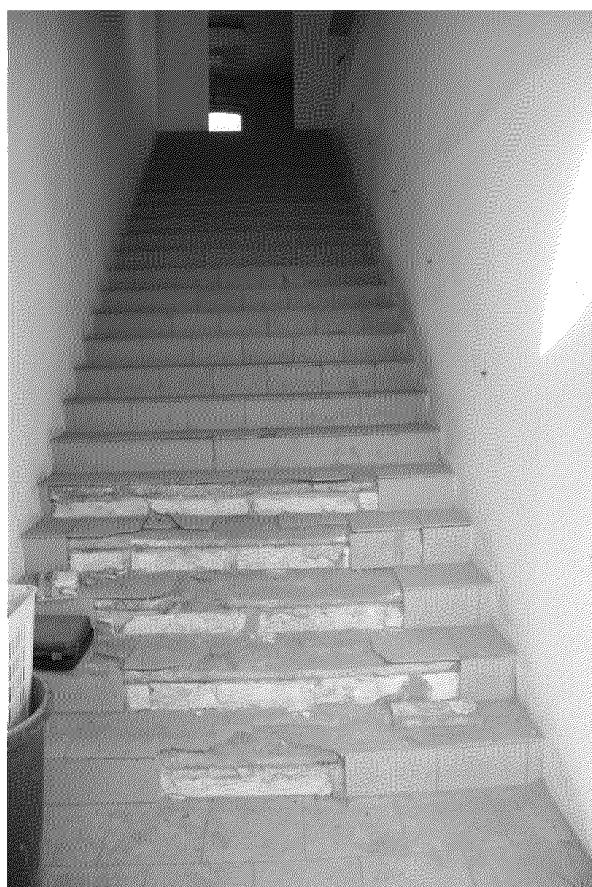
Видовая точка № 18  
Парадная лестница из песчаника  
(Яблонская М.А., 27.09.2019)

**10. Лестницы** на дату сохранившихся элементов, их габаритные размеры, материал, конструкция и конфигурация маршей. Парадная одномаршевая лестница из песчаника, расположенная в северо-восточной части здания по оси парадного входа. Служебная лестница – одномаршевая деревянная с забежными ступенями, расположенная в юго-западной части здания по оси дворового входа. Деревянная лестница на чердак.

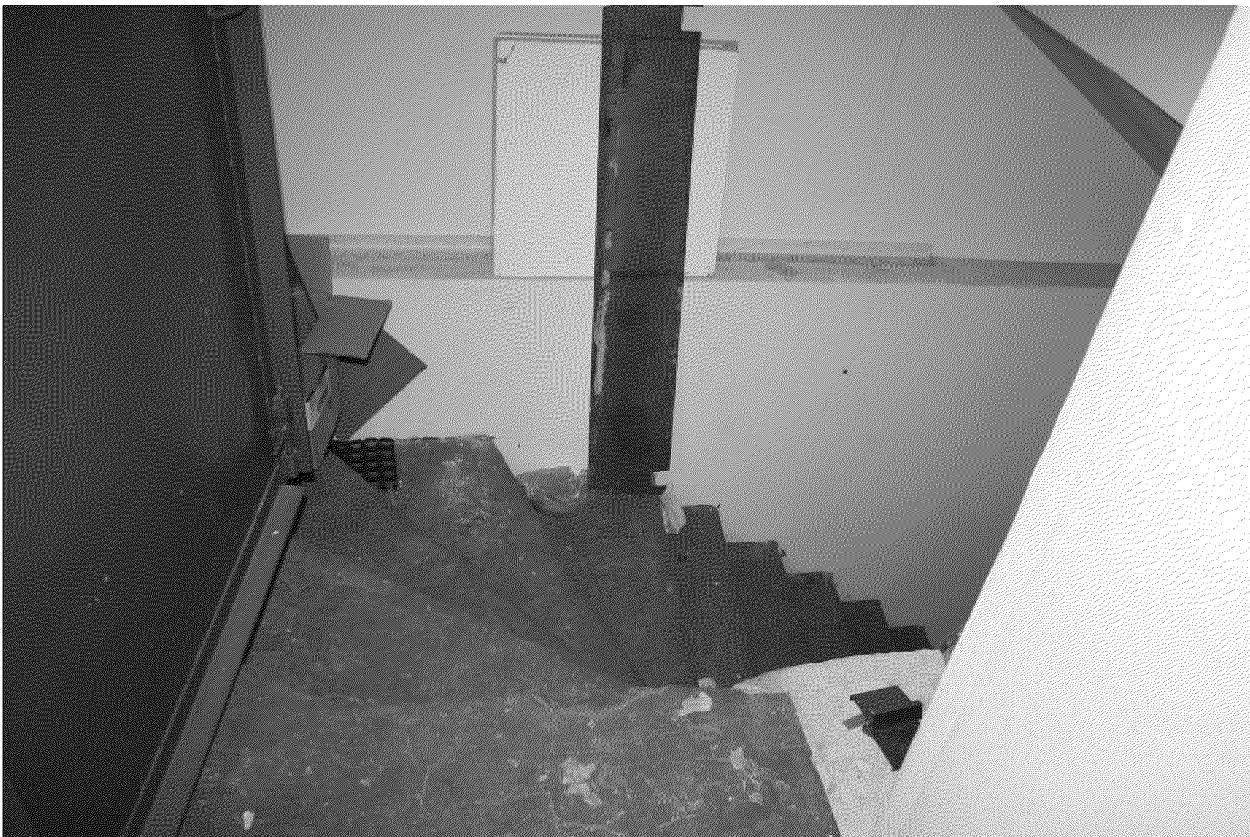
Видовая точка № 20  
Одномаршевая с забежными ступенями лестница дворового входа  
(Артюховский Г.Т., дата съемки: 22.10.2015)

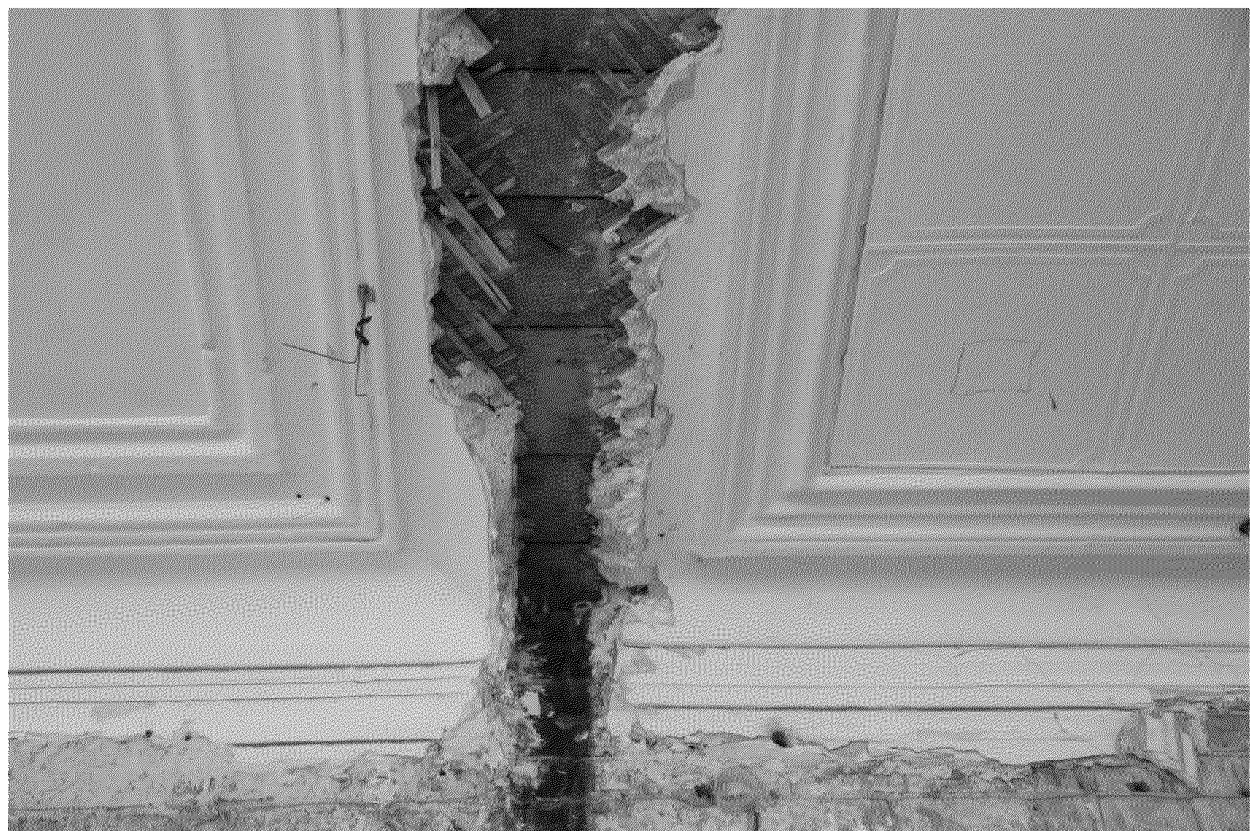
Видовая точка № 23  
Фрагменты сохранившегося штукатурного декора помещений 2-го этажа  
(Яблонская М.А., 27.09.2019)

**11. Архитектурно-художественное оформление интерьеров здания** на дату строительства 1908 г.: фрагменты профильных потолочных и карнизных штукатурных тяг в помещениях 2-го этажа.

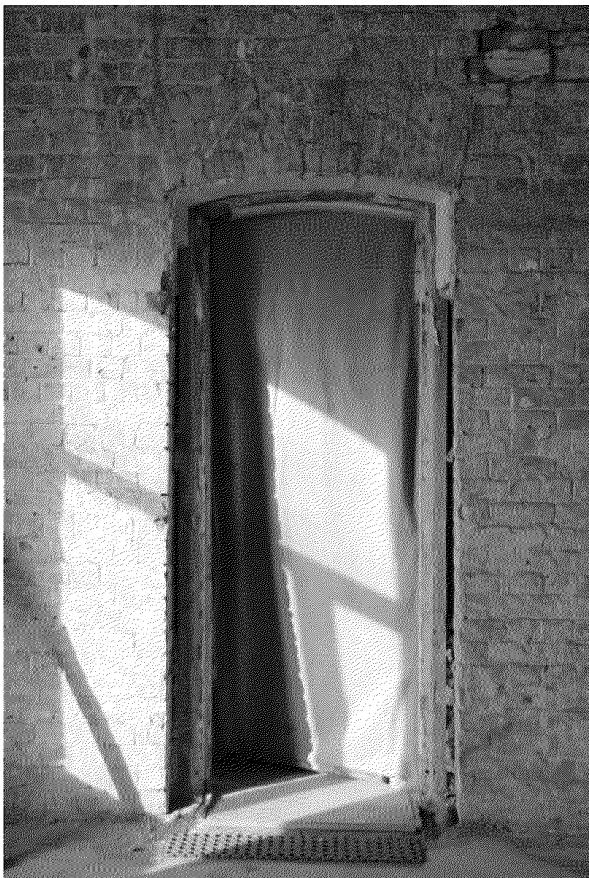
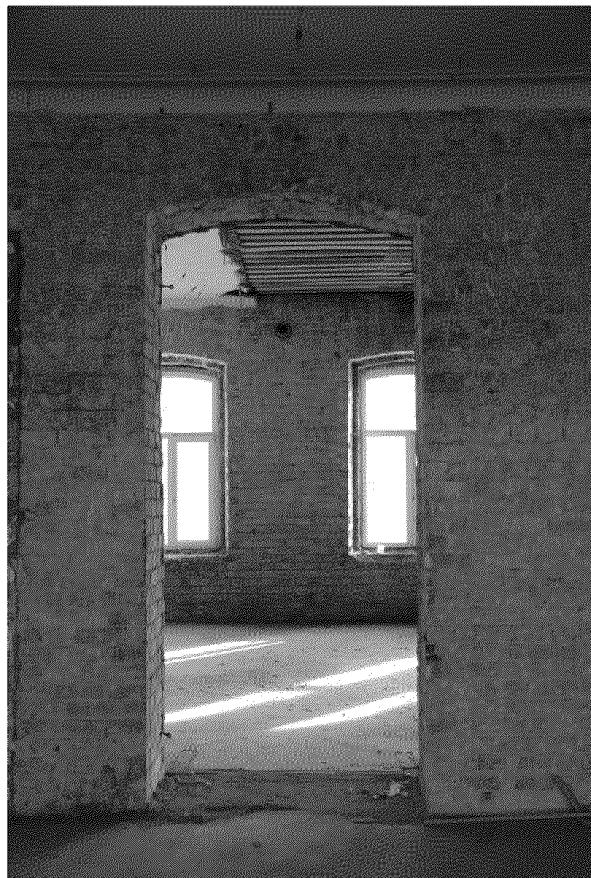
Видовая точка № 24  
Лучковый дверной проем  
(Яблонская М.А., 27.09.2019)

Видовая точка № 25  
Лучковый дверной проем  
(Яблонская М.А., 27.09.2019)

**8. Пространственно-планировочная структура интерьеров здания** в габаритах капитальных несущих конструкций стен и перекрытий на дату строительства 1908 г., включая габариты и местоположение проемов всех помещений здания (в. т.ч. крупные лучковые проемы).

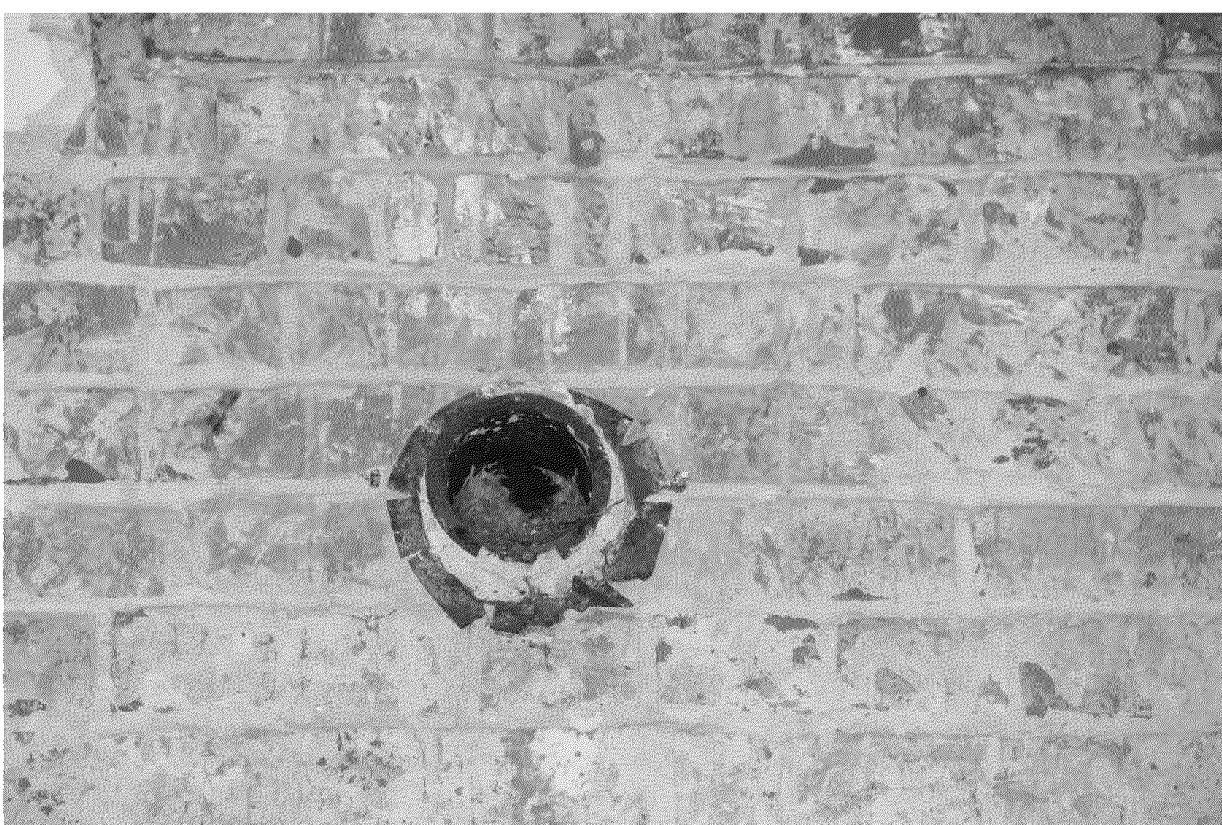
Видовая точка № 26  
Вентиляционный продух в помещениях 2-го этажа  
(Яблонская М.А., 27.09.2019)

**12. Инженерно-техническое оборудование** на дату строительства 1908 г. Элементы первоначальной системы вентиляции (продухи), расположенные над простенками оконных проемов 2-го этажа.
