Об утверждении предмета охраны объекта культурного наследия
регионального значения «Дом жилой», кон. XIX в. (г. Томск)

Предмет охраны объекта культурного наследия регионального значения
«Дом жилой», кон. XIX в., расположенного по адресу: Томская область, г. Томск,
Октябрьская улица, 33

Фотографические изображения объекта культурного наследия

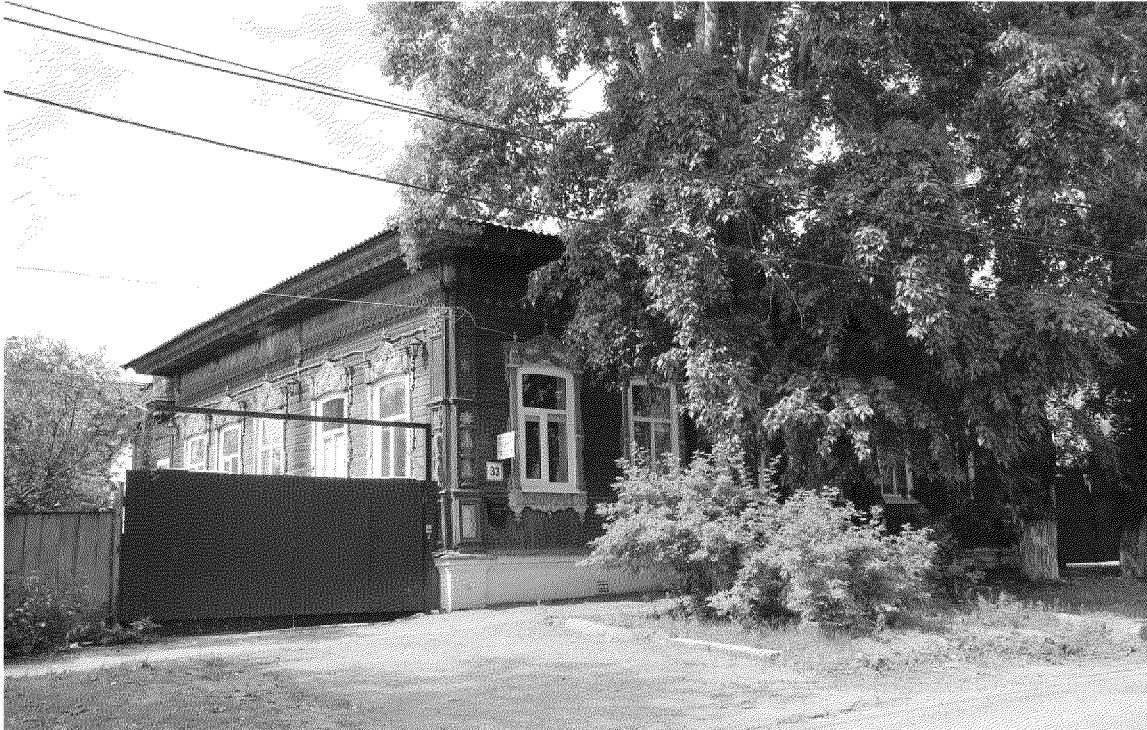
Видовая точка № 1.

Общий вид здания с северо-восточной стороны.

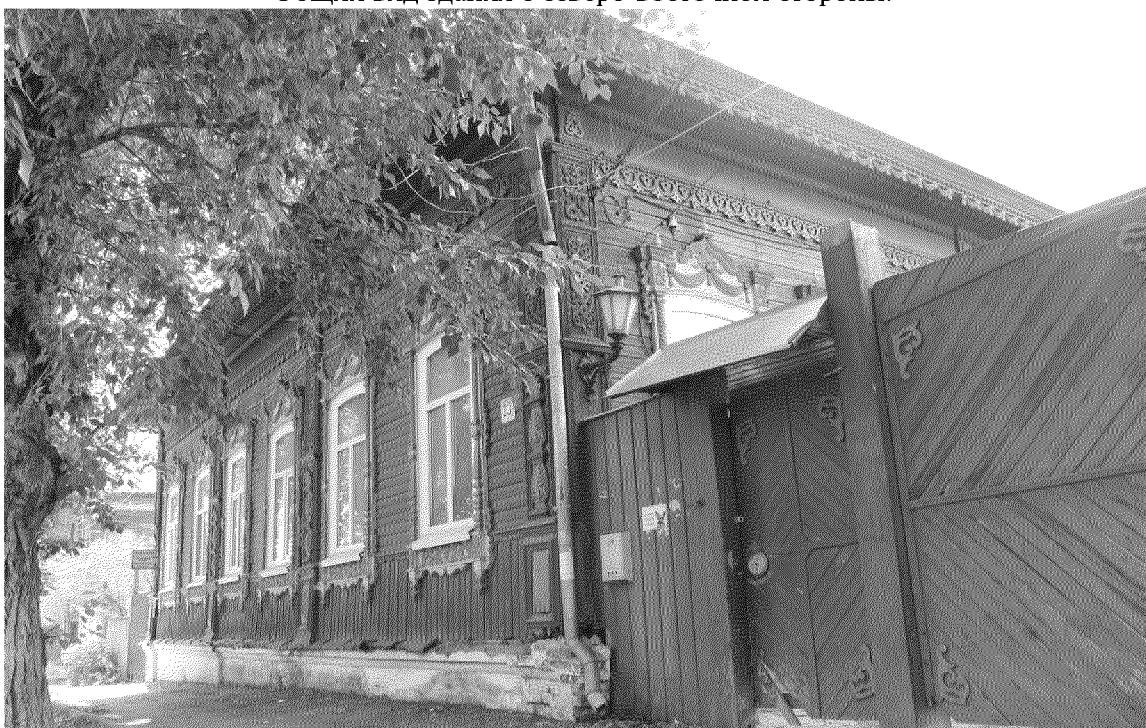
Видовая точка № 2.

Вид здания с северо-западной стороны.

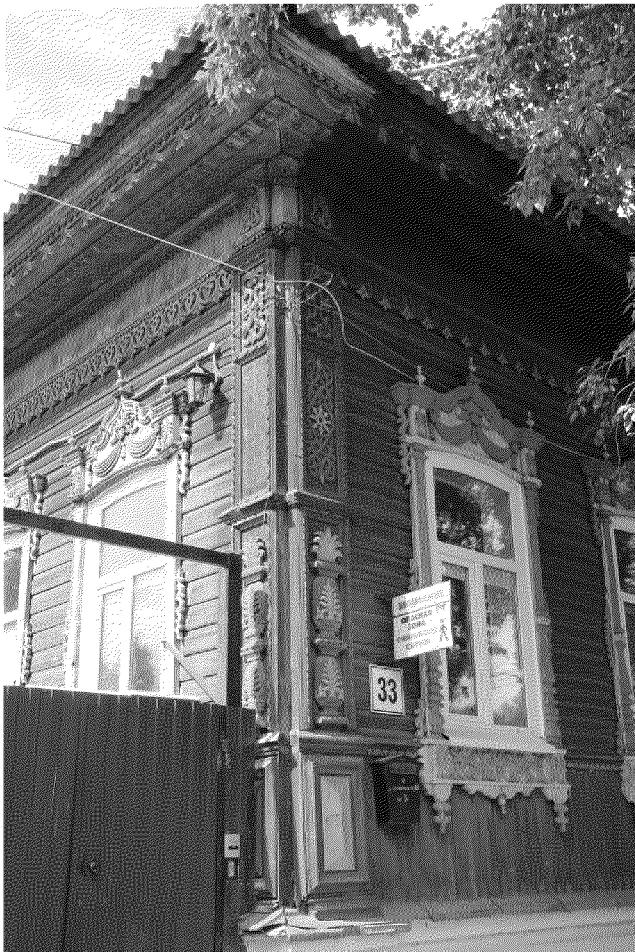
Видовая точка № 3.
Угловая лопатка

4.3. Декоративное оформление фасадов тамбура, выполненное аналогично декору основного объема (обшивка стен, карниз). Угловые лопатки с резным декором растительного орнамента. Наличники окон из профильной доски с резным декором по наружному контуру. Аналогичное обрамление дверного проема основного входа.

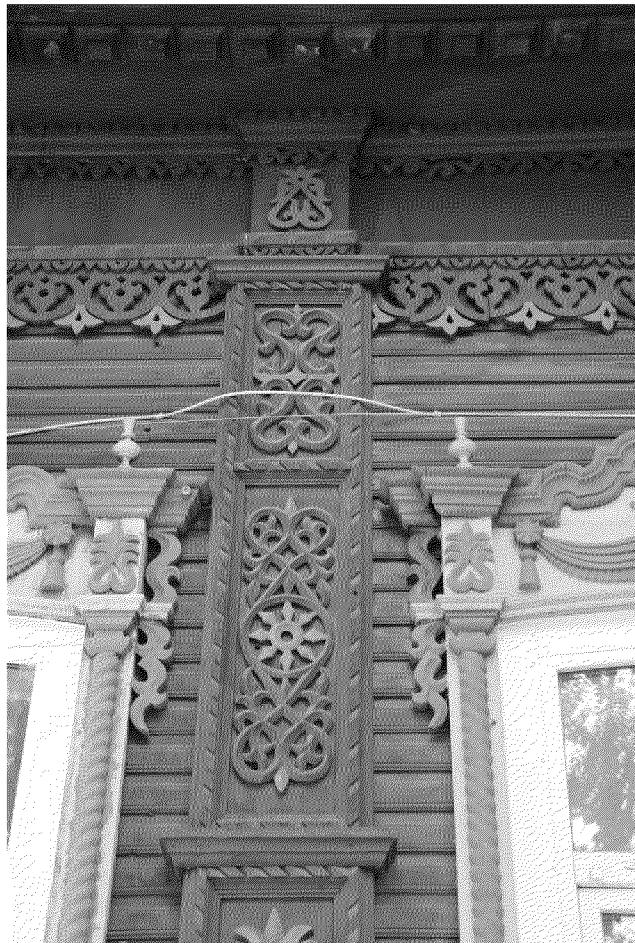
Видовая точка № 5.
Фрагмент лопатки главного фасада

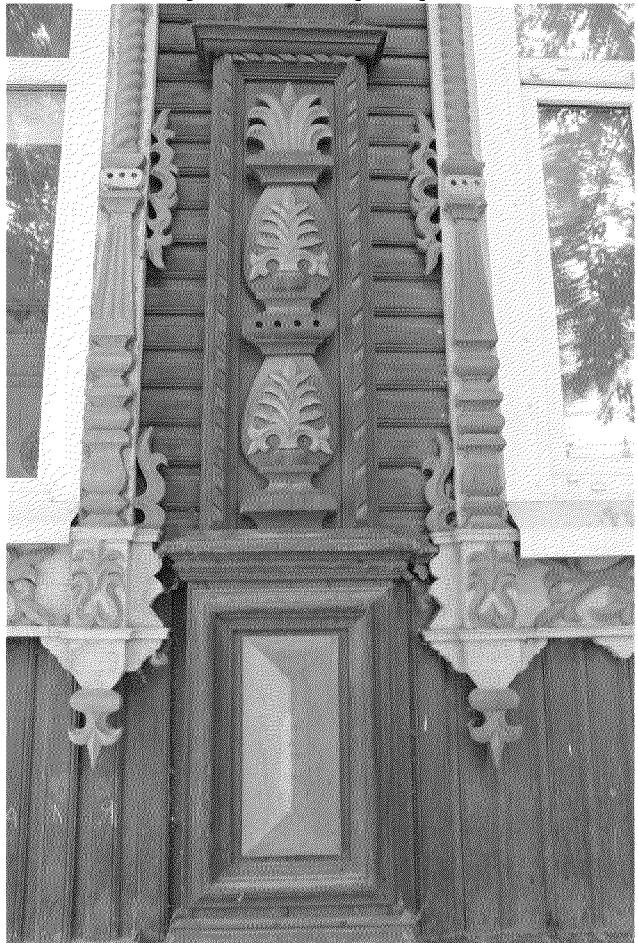
Видовая точка № 6.
Фрагмент лопатки главного фасада

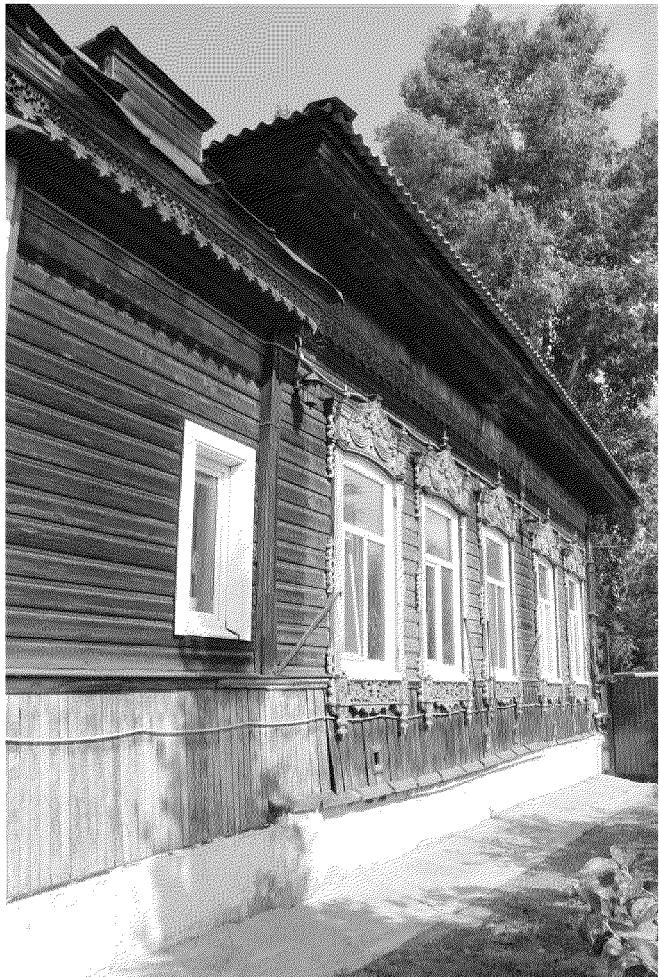
Видовая точка № 7.
Боковой (восточный) фасад

4.1. Главный (северный) фасад симметричной композиции решен в 6 осей окон. Западный фасад асимметричный решен по основному объему в 5 осей окон, крайняя правая ось акцентирована выступающим объемом входного тамбура. Восточный фасад решен по основному объему – в 5 осей окон, по дворовой пристройке – в 1 ось окна, ось пристройки акцентирована ступенчатым аттиком в уровне кровли. Исторический вид дворового фасада (устанавливается по результатам реставрационных исследований).

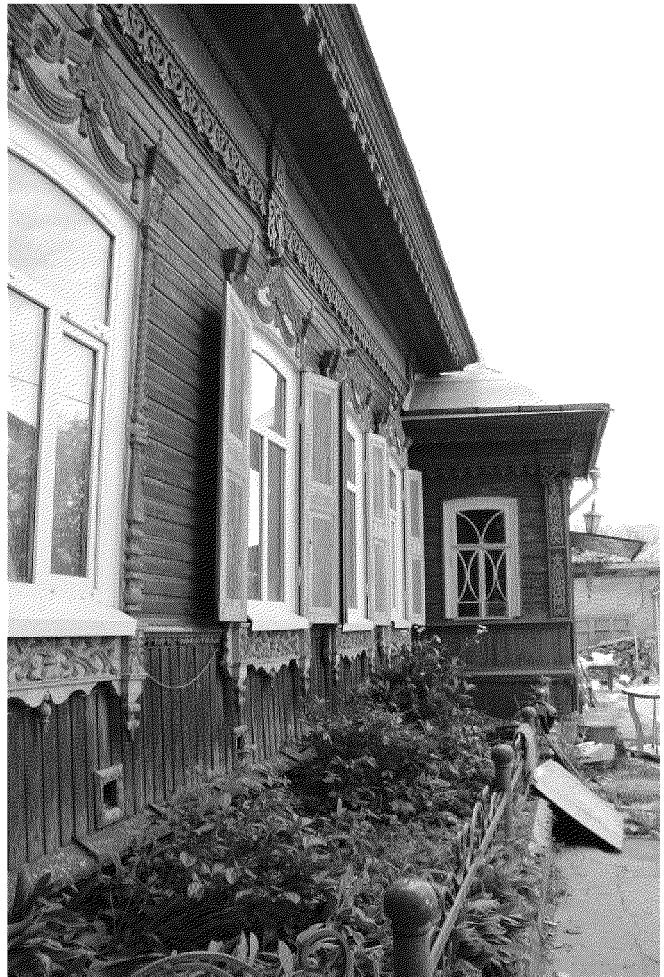
Видовая точка № 8.
Боковой (западный) фасад

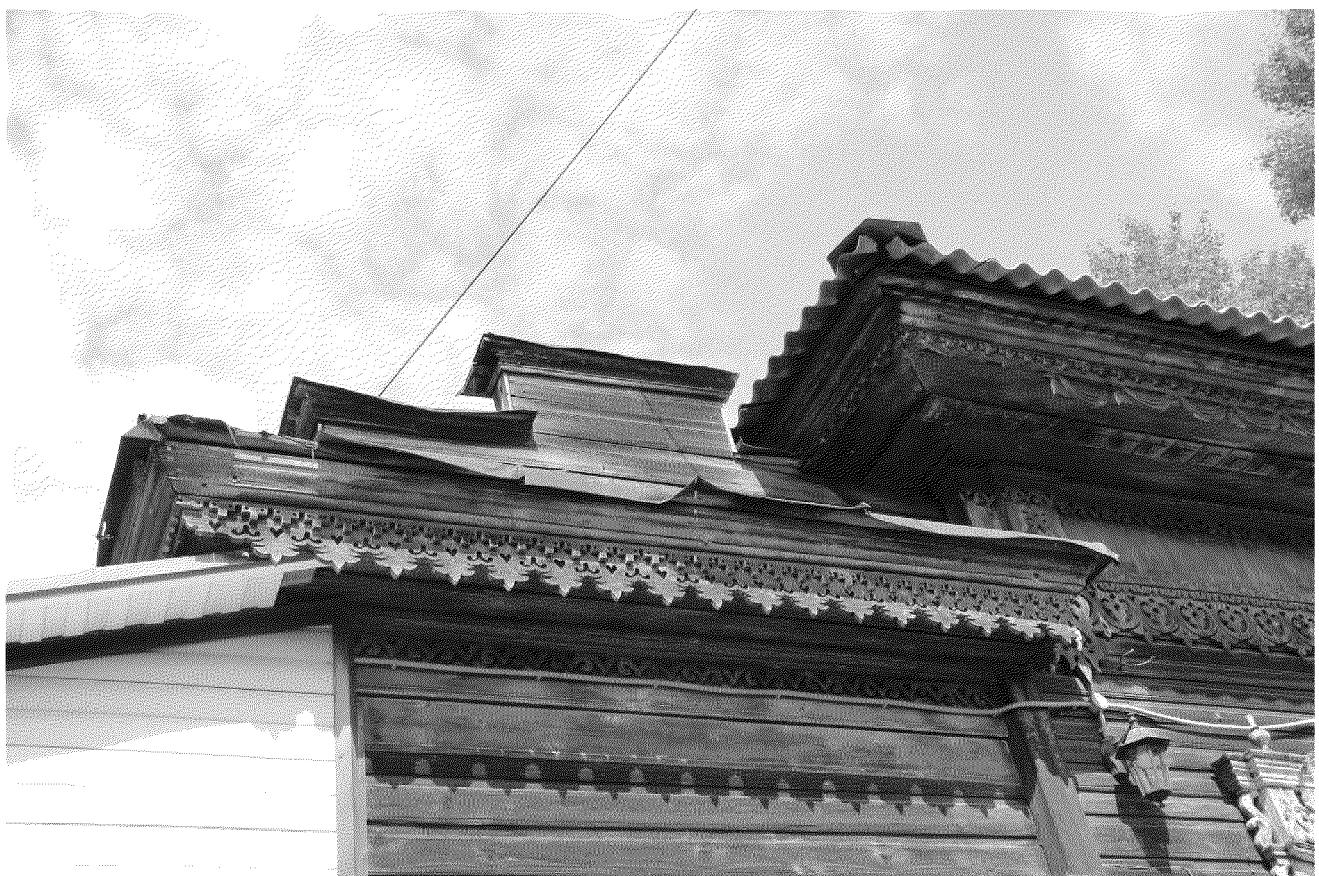
Видовая точка № 9.
Фрагмент восточного фасада. Ступенчатый аттик пристройки

портьер с кистями, резные фигурные колонки на боковинах наличников, декор из пропильной резьбы растительного орнамента). Двухстворчатые филенчатые ставни. Профильное обрамление вентиляционных отверстий. Профильный пояс кирпичного цоколя и выступающие основания лопаток. Ступенчатый аттик восточного фасада пристройки, его габаритные размеры, материал (дерево), конструкция и декоративное оформление (профильный карниз с резным декором).

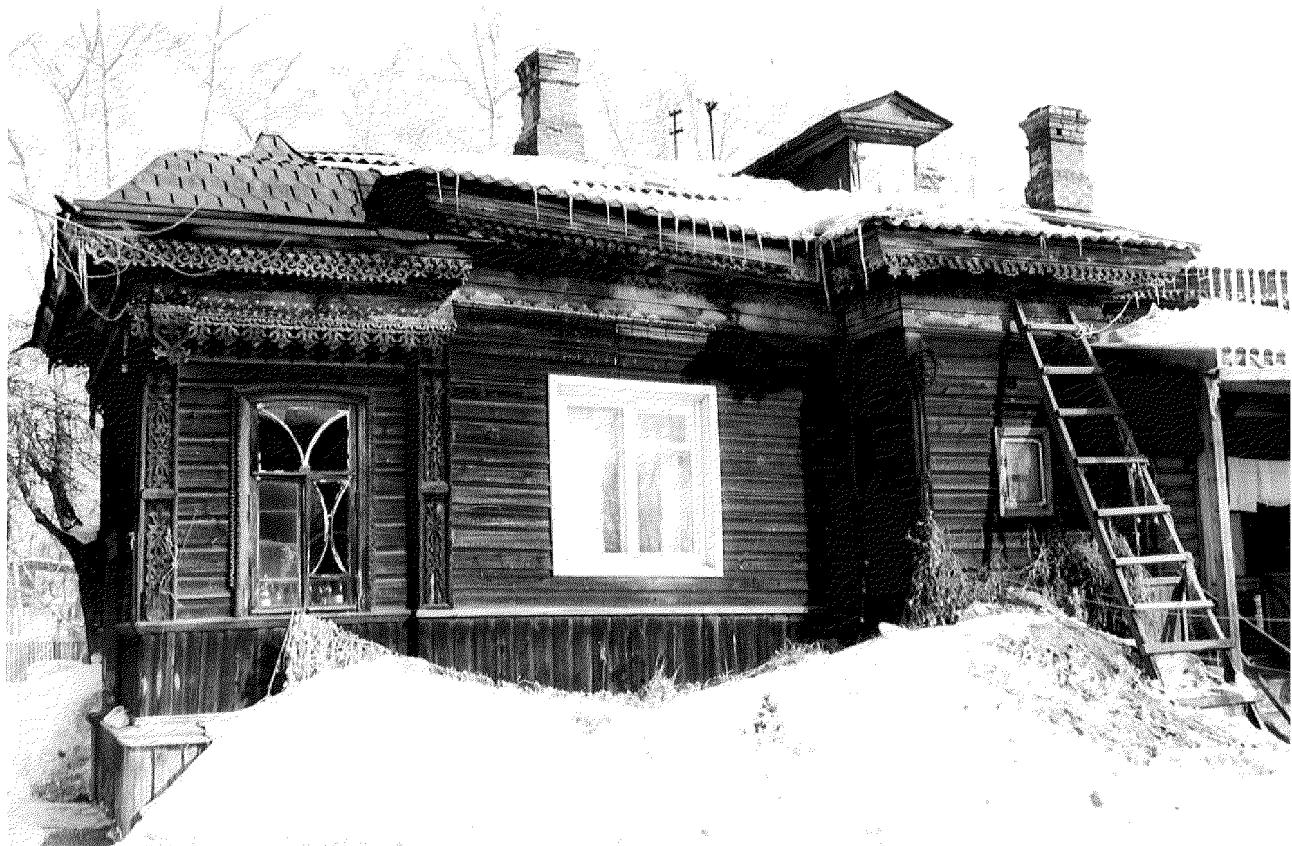
Видовая точка № 11.
Вид дворового фасада здания по состоянию на 1985 г.
(Проект реставрации. СФИ «Спецпроектреставрация», Томск, 1985 г.)

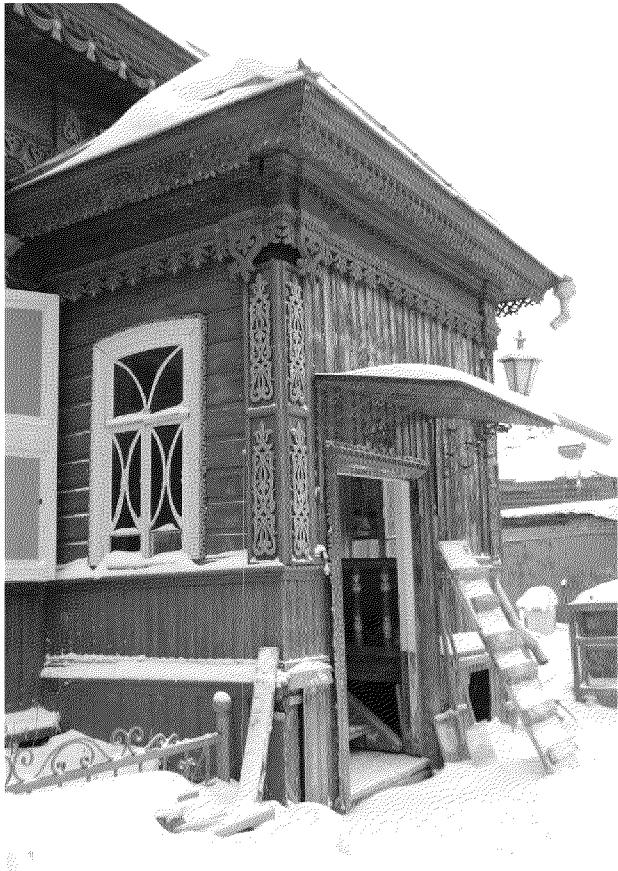
Видовая точка № 12.
Тамбур входа западного фасада (2014 г.).

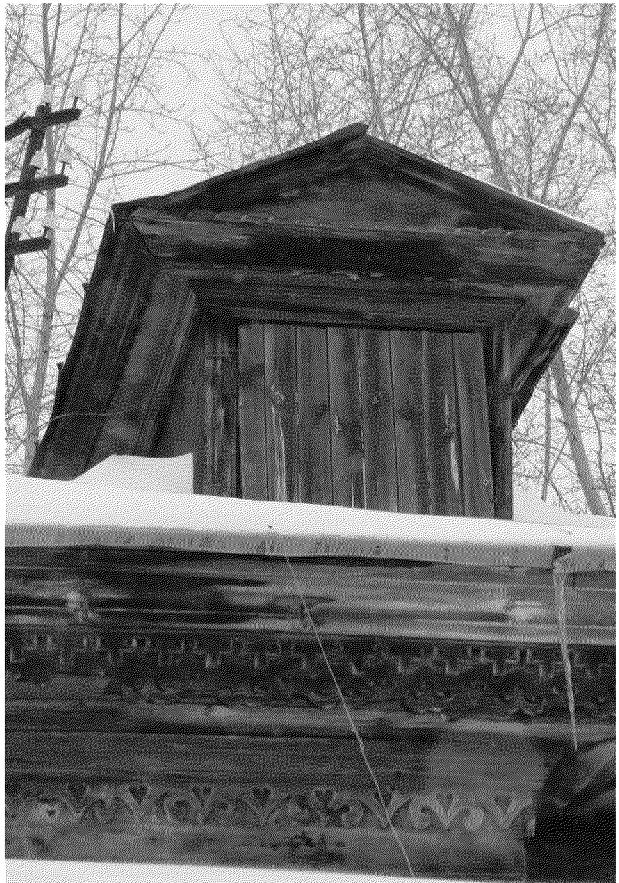
Видовая точка № 13.
Слуховое окно (2014 г.)

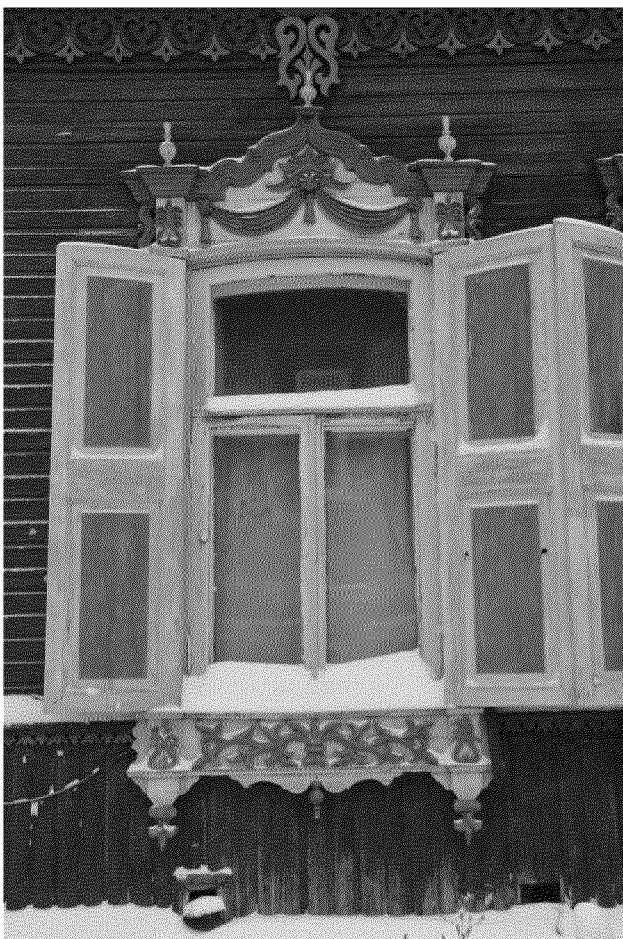
Видовая точка № 14.
Окно западного фасада со ставнями
(дата снимка: 2014 г.)

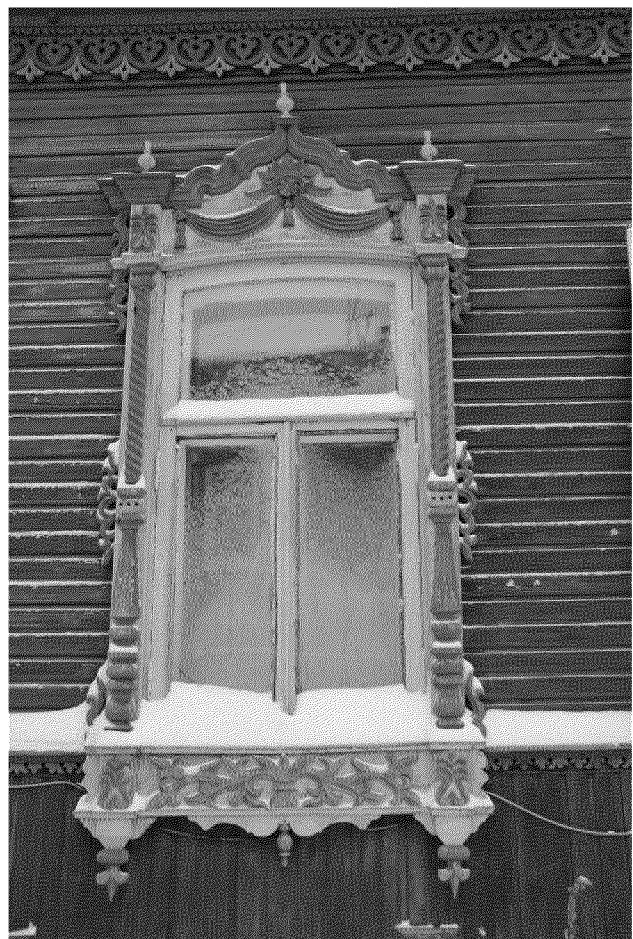
Видовая точка № 15.
Окно западного фасада (дата снимка: 2014 г.)

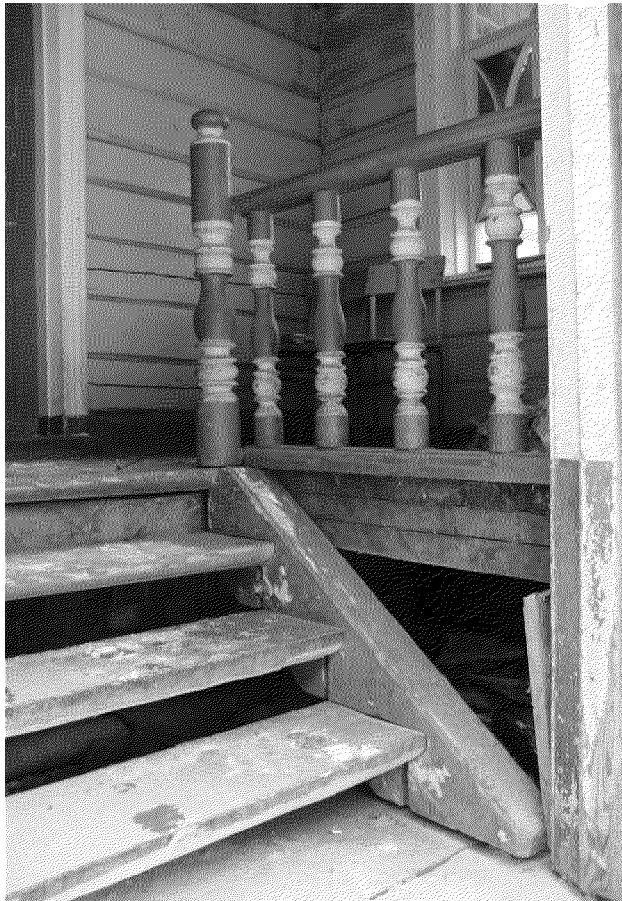
Видовая точка № 16.
Крыльцо западного фасада (в тамбуре) с
ограждением из балюсин, 2014 г.

10. Лестницы на дату сохранившихся элементов. Лестничный марш деревянный по косоурам с врезными ступенями, расположенный внутри тамбура (вдоль северной стены) по оси парадного входа. Ограждение марша и площадки из деревянных фигурных балюсина с массивными фигурными поворотными столбами и профильным поручнем. Местоположение крылец дворовых входов.

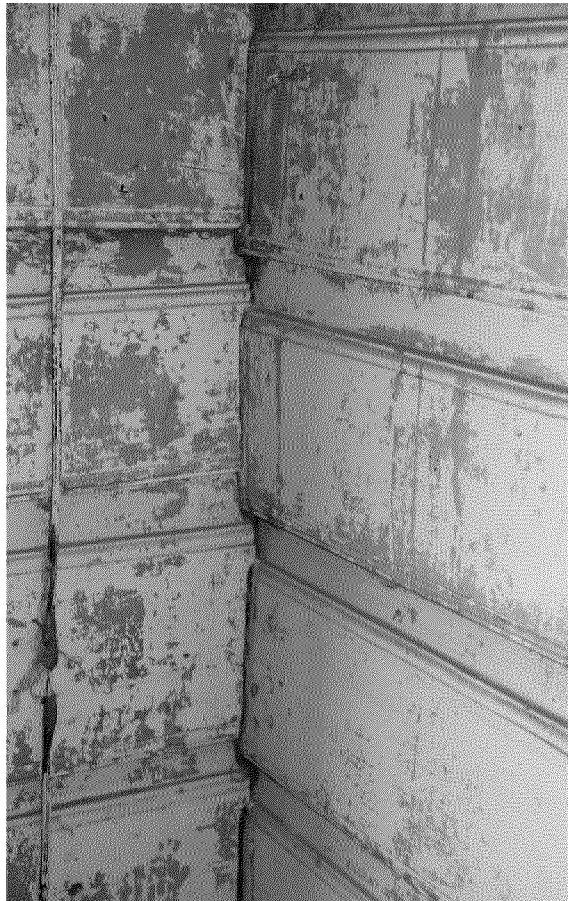
Видовая точка № 17.
Профильная обшивка тамбура (2014 г.)

тяги, потолочные розетки (простые профильные и декорированные элементами растительного орнамента). Обшивка стен тамбура из профильной доски.

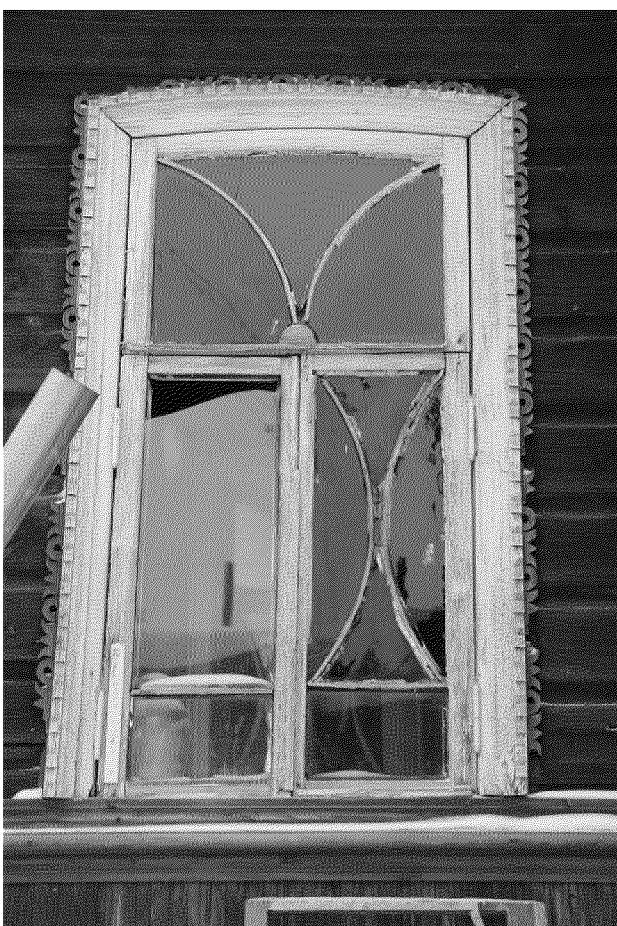
Видовая точка № 19.
Окно тамбура, вид со стороны южного фасада
(дата снимка: 2014).

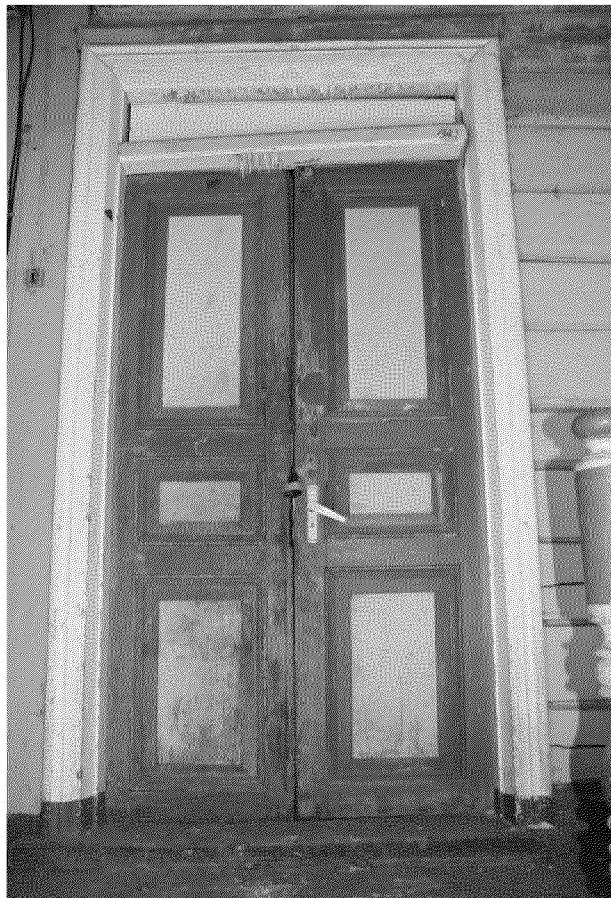
Видовая точка № 20.
Квартира западной части дома. Входная дверь
(дата снимка: 2014)

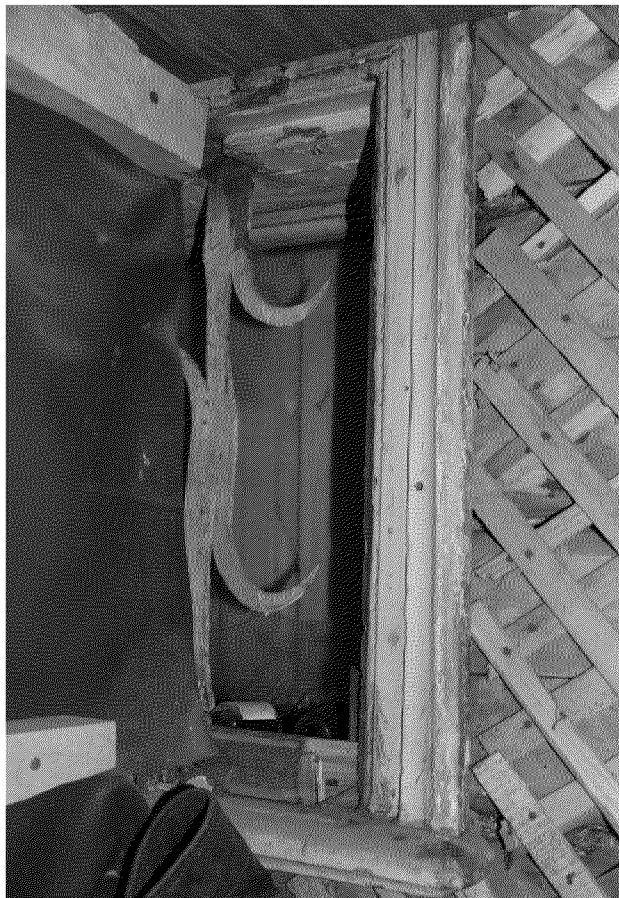
Видовая точка № 21.
Кованая решетка окна дворовой пристройки
(дата снимка: 2014)

7. Заполнения дверных и оконных проемов на дату сохранившихся элементов, их материал (дерево), габариты и форма (лучковые, прямоугольные), характер оформления, рисунок переплета оконных рам, заполнение из цветного стекла (в окнах тамбура). Оконные коробки деревянные с профильным подоконником и профильным обрамлением проемов. Ставни на окнах основного объема деревянные филенчатые. Окна тамбура одинарные с мелкой фигурной расстекловкой и витражным заполнением из цветного стекла (красного, синего, желтого и зеленого). Дверные коробки деревянные с профильным обрамлением, полотна – филенчатые одно-, двухстворчатые. Наружные двери основного входа двухстворчатые филенчатые с узкой остекленной фрамугой, отделенной импостом. Металлическая скобяная фурнитура (на окнах тамбура и отдельных дверных полотнах). Кованая металлическая решетка на окне дворовой пристройки.

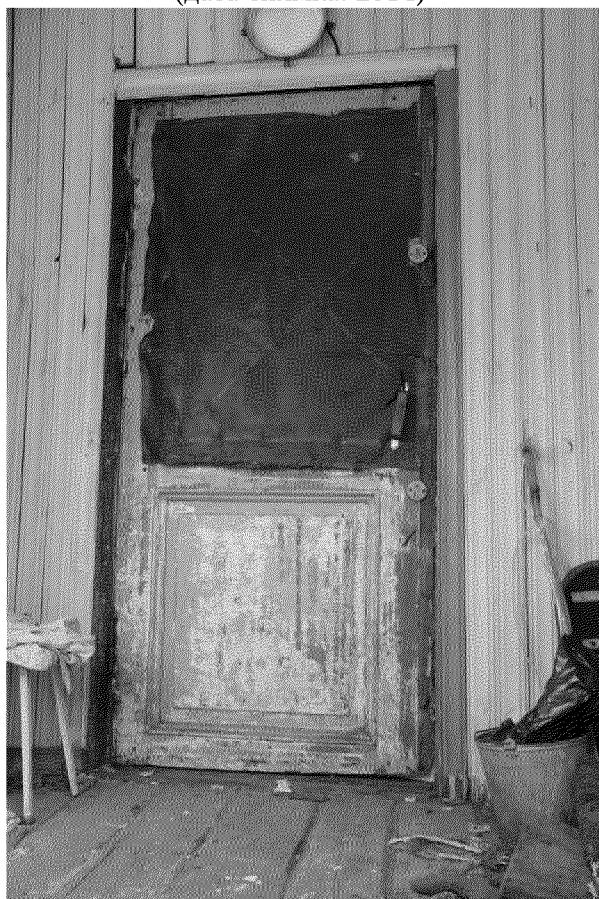
Видовая точка № 22.
Дверь выхода во двор (дата снимка: 2014).

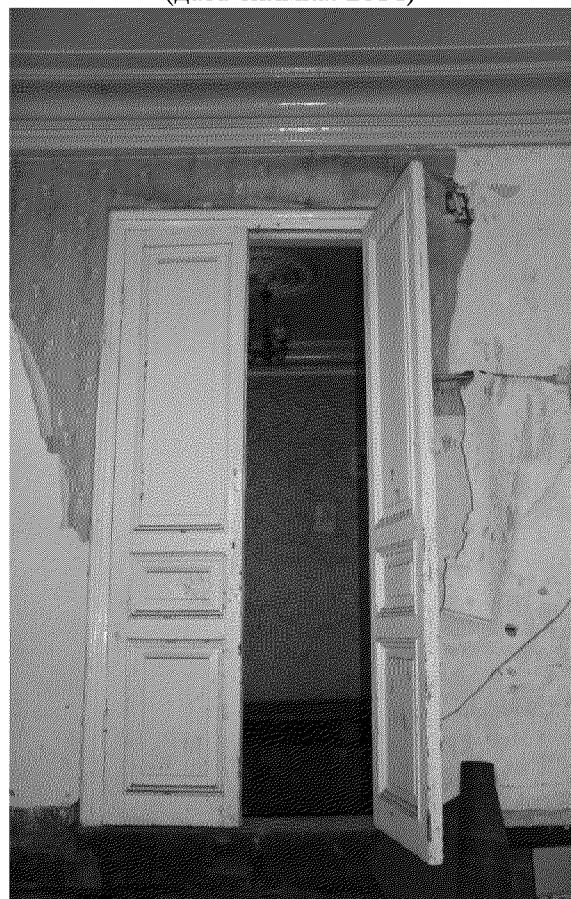
Видовая точка № 23.
Внутренняя дверь (дата снимка: 2014).

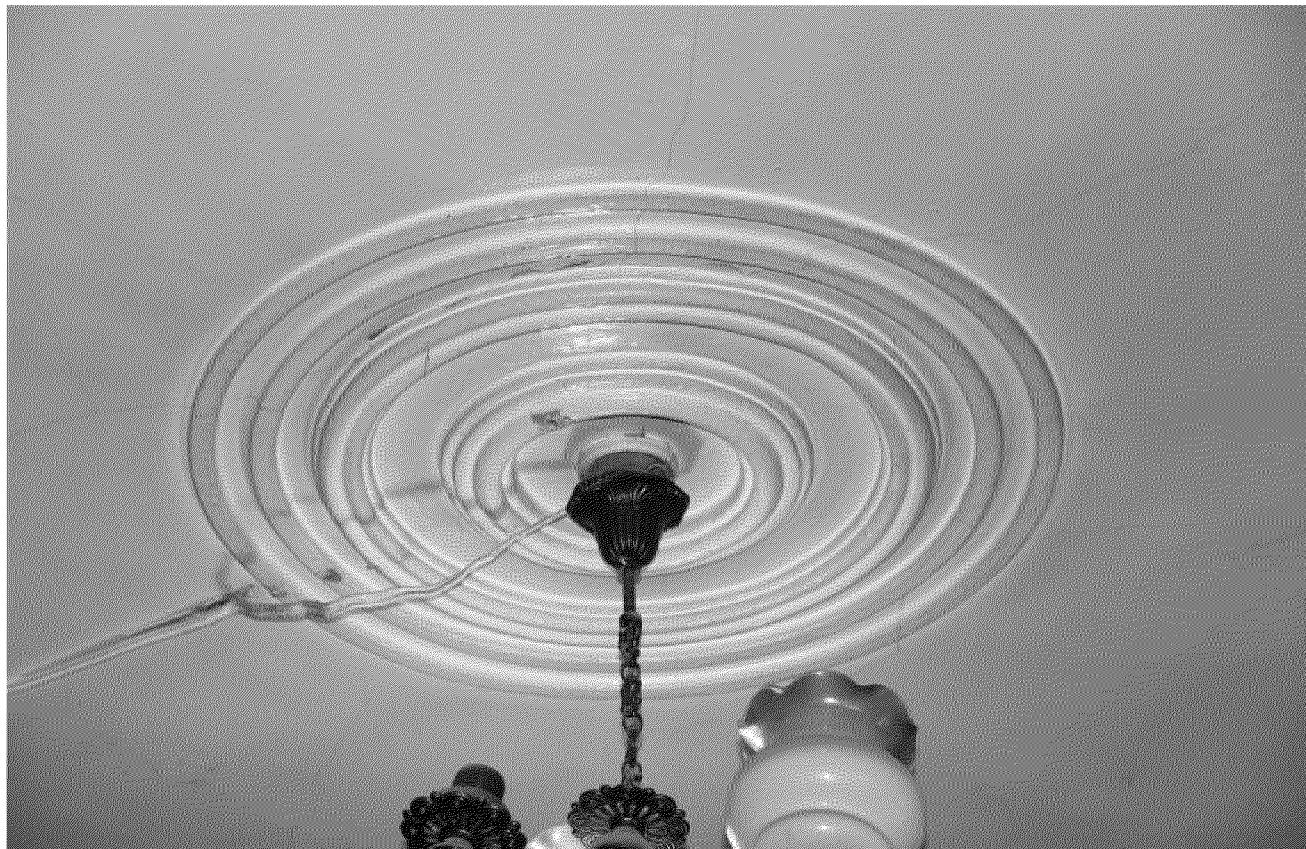
Видовая точка № 24.
Потолочная розетка (дата снимка: 2014).

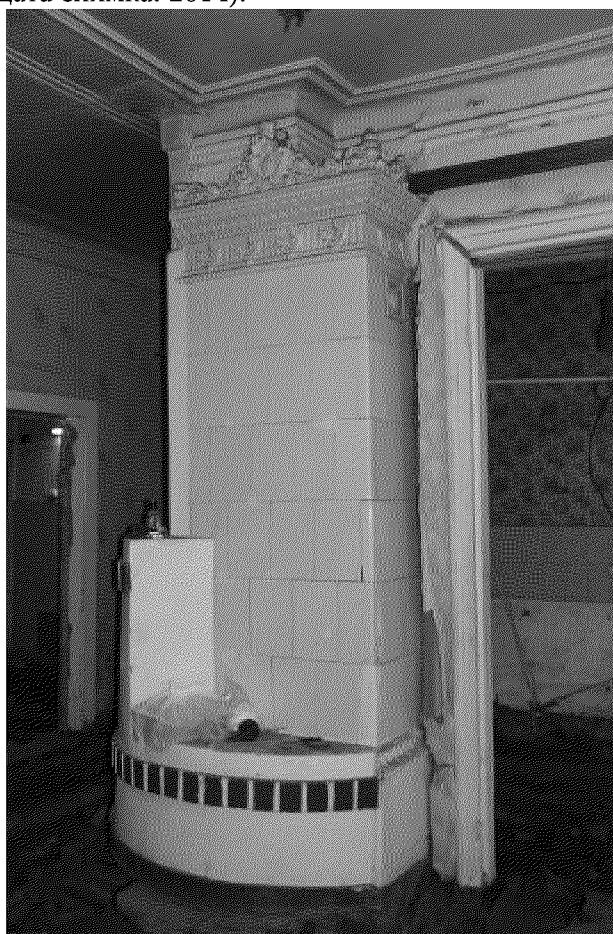
Видовая точка № 26.
Изразцовая печь (дата снимка: 2014).

12. Инженерно-техническое оборудование здания на дату строительства кон. XIX в. Система вентиляции конструкций (продухи на фасадах). Печи изразцовые (голландские), их местоположение, габаритные размеры, конструкция и декоративное оформление. Изразцы белые глазурованные. Все типы изразцов с гладкой, профильной и фактурной поверхностью (орнамент и объемные элементы декора), профильные пояски. Печные дверцы, вышки, задвижки.

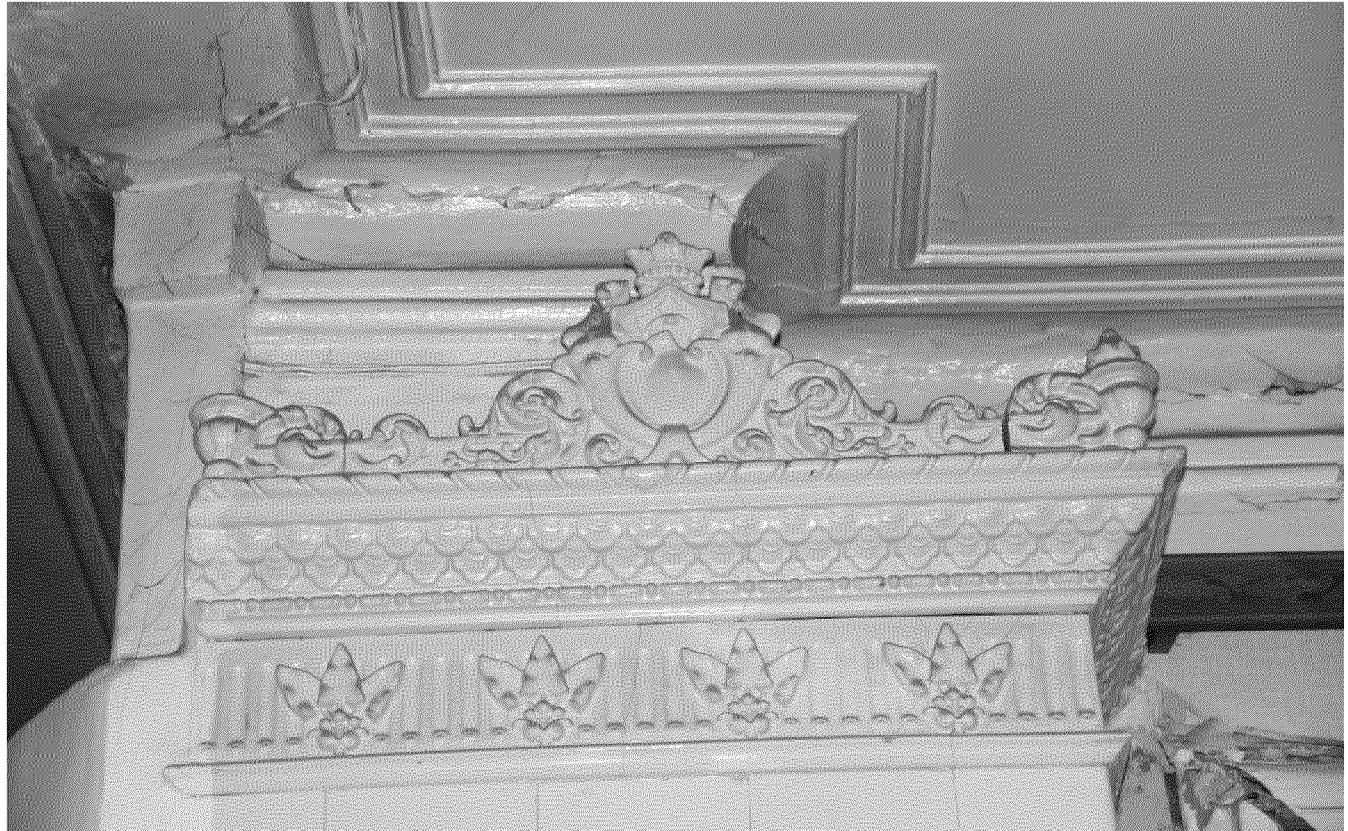
Видовая точка № 27.
Карниз изразцовой печи (дата снимка: 2014)

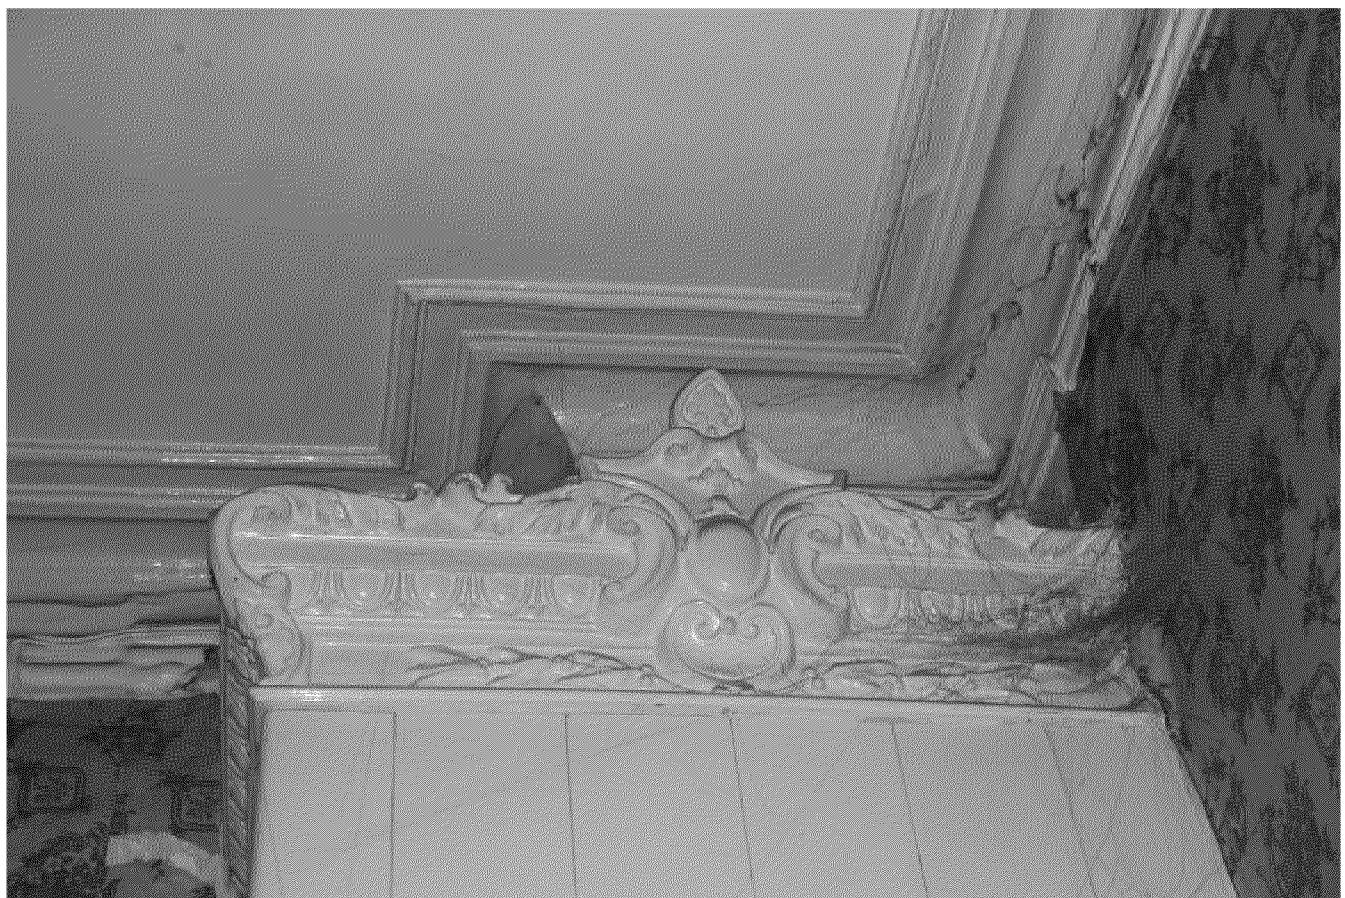
Видовая точка № 28.
Фрагмент карниза изразцовой печи, вид из смежного помещения (дата снимка: 2014)

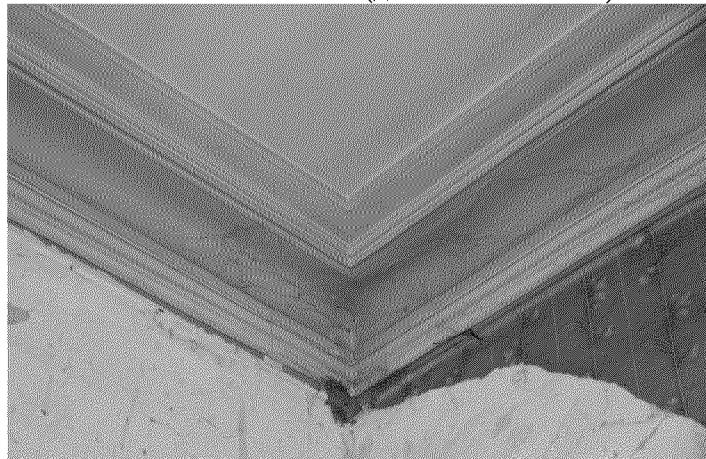
Видовая точка № 31.
Профильные потолочно-стенные тяги углового зального помещения (дата снимка: 2014)

11. Архитектурно-художественное оформление интерьеров на дату сохранившихся элементов декоративного оформления. Профильные потолочно-стеновые штукатурные

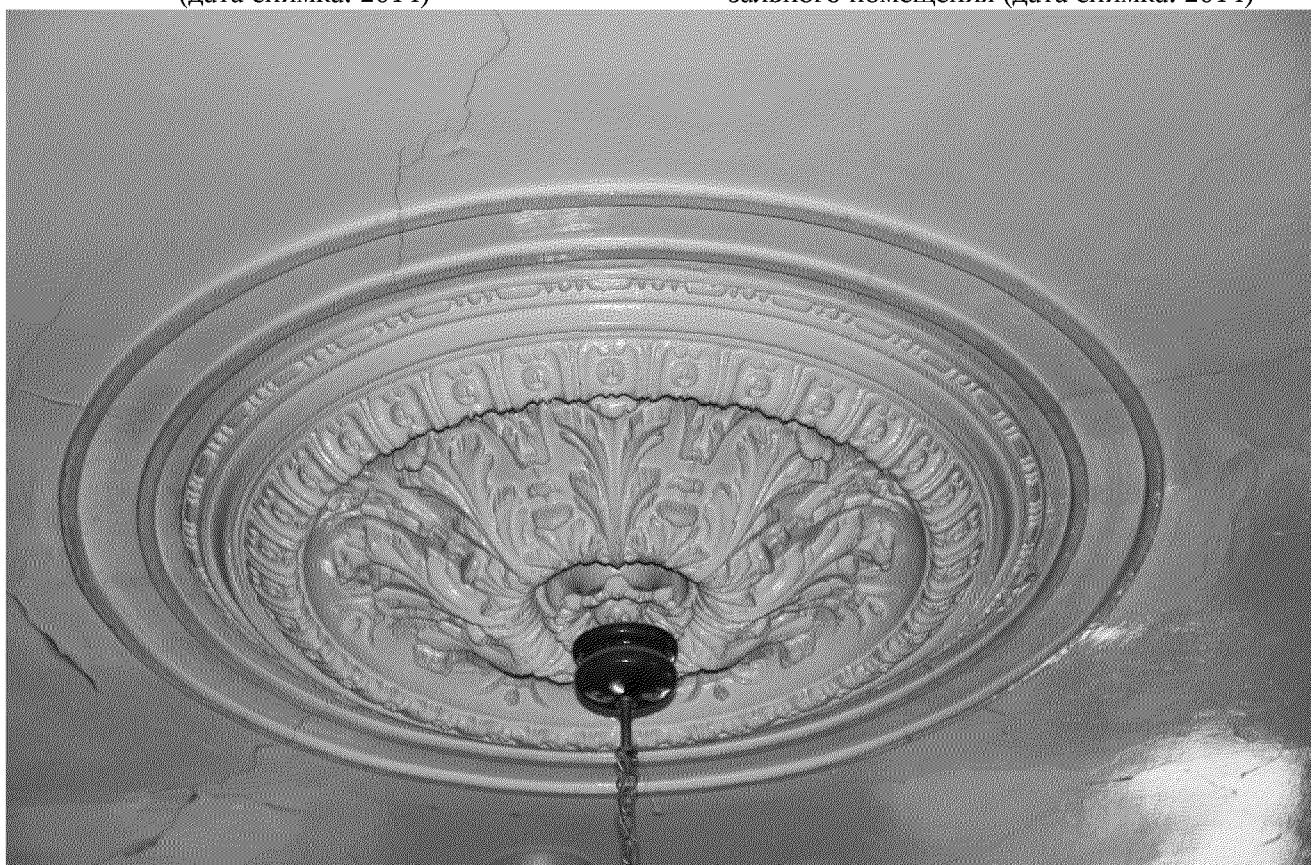
Видовая точка № 32.
Потолочная розетка углового зального помещения (дата снимка: 2014)

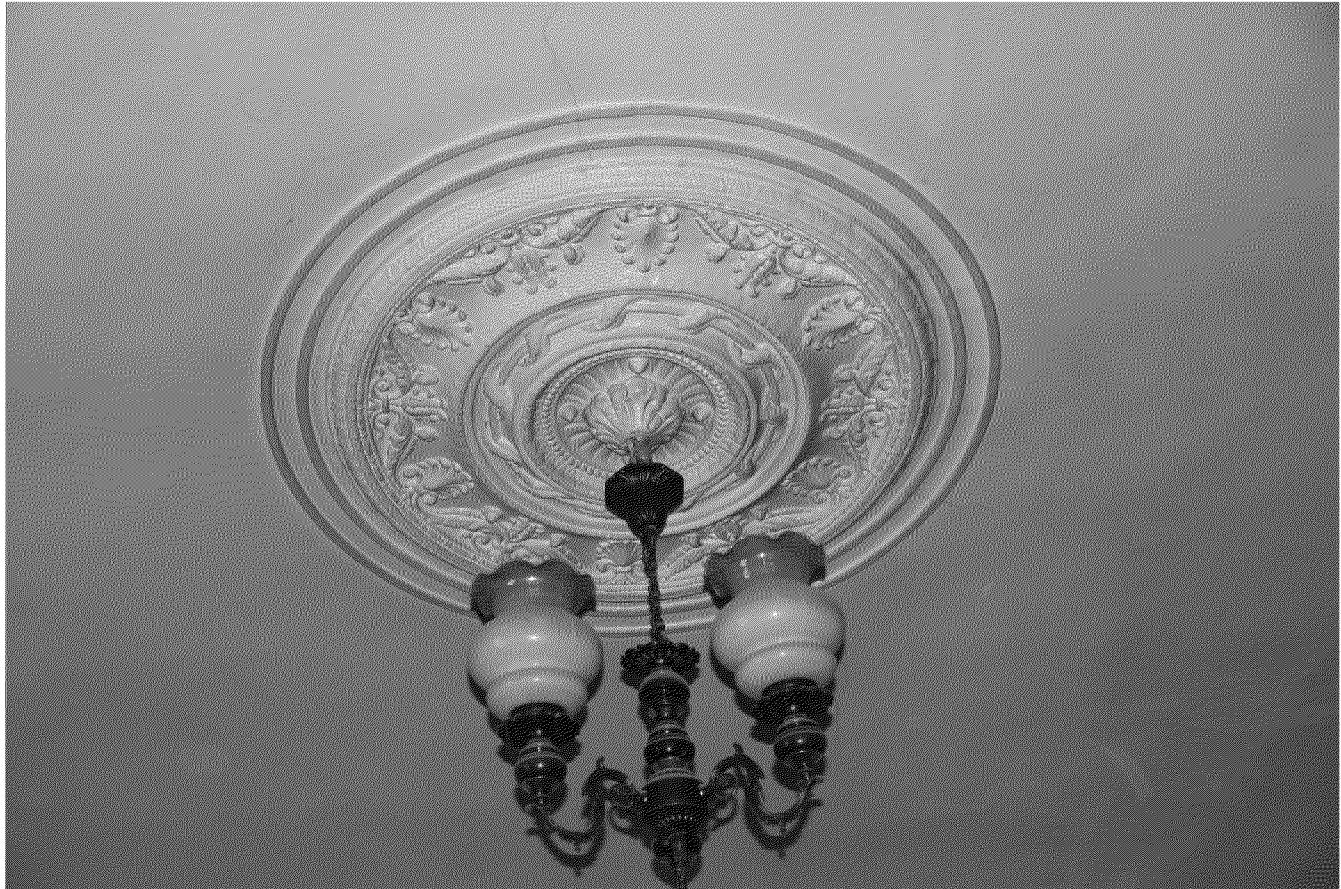
Видовая точка № 33.

Квартира западной части дома. Потолочная розетка спальни (дата снимка: 2014)

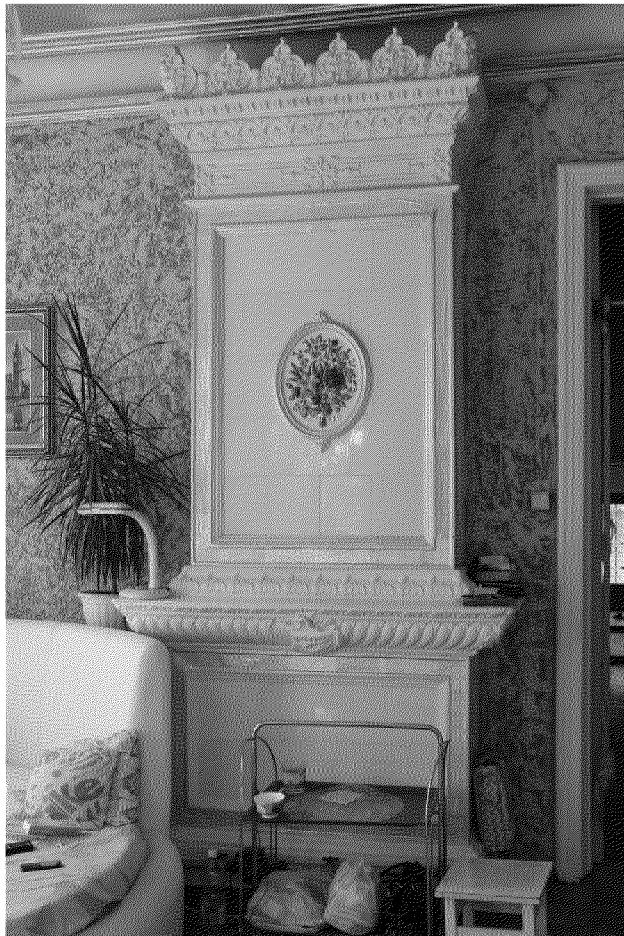
Видовая точка № 35.

Изразцовая печь угловой комнаты (зала)

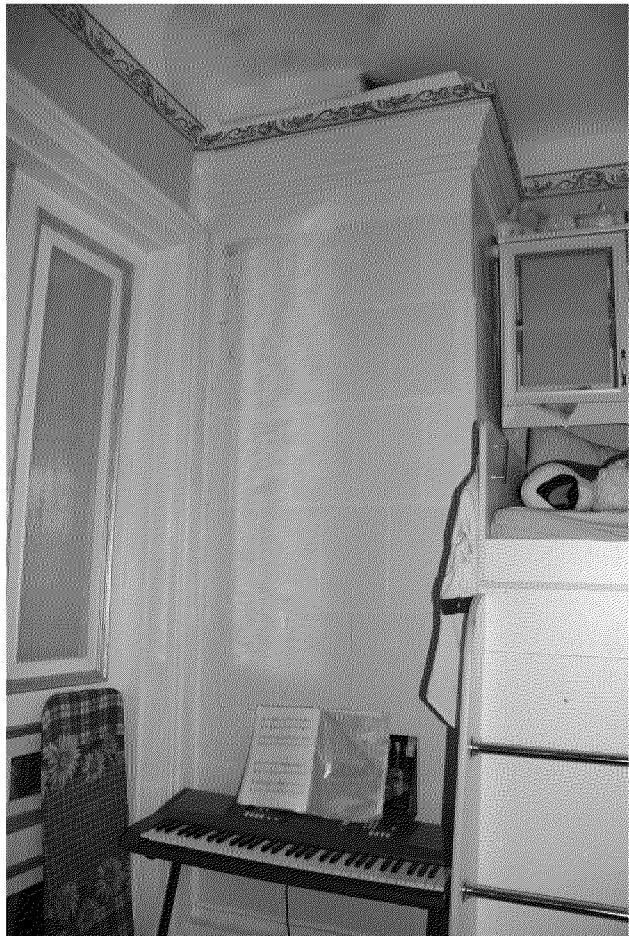
Видовая точка № 36.

Изразцовая печь в смежной комнате
(дата снимка: 2014)
