Об утверждении предмета охраны объекта культурного наследия
регионального значения «Дом жилой», кон. XIX в. (г. Томск)

Предмет охраны объекта культурного наследия регионального значения
«Дом жилой», кон. XIX в., расположенного по адресу: Томская область, г. Томск,
Октябрьская улица, 33

Фотографические изображения объекта культурного наследия

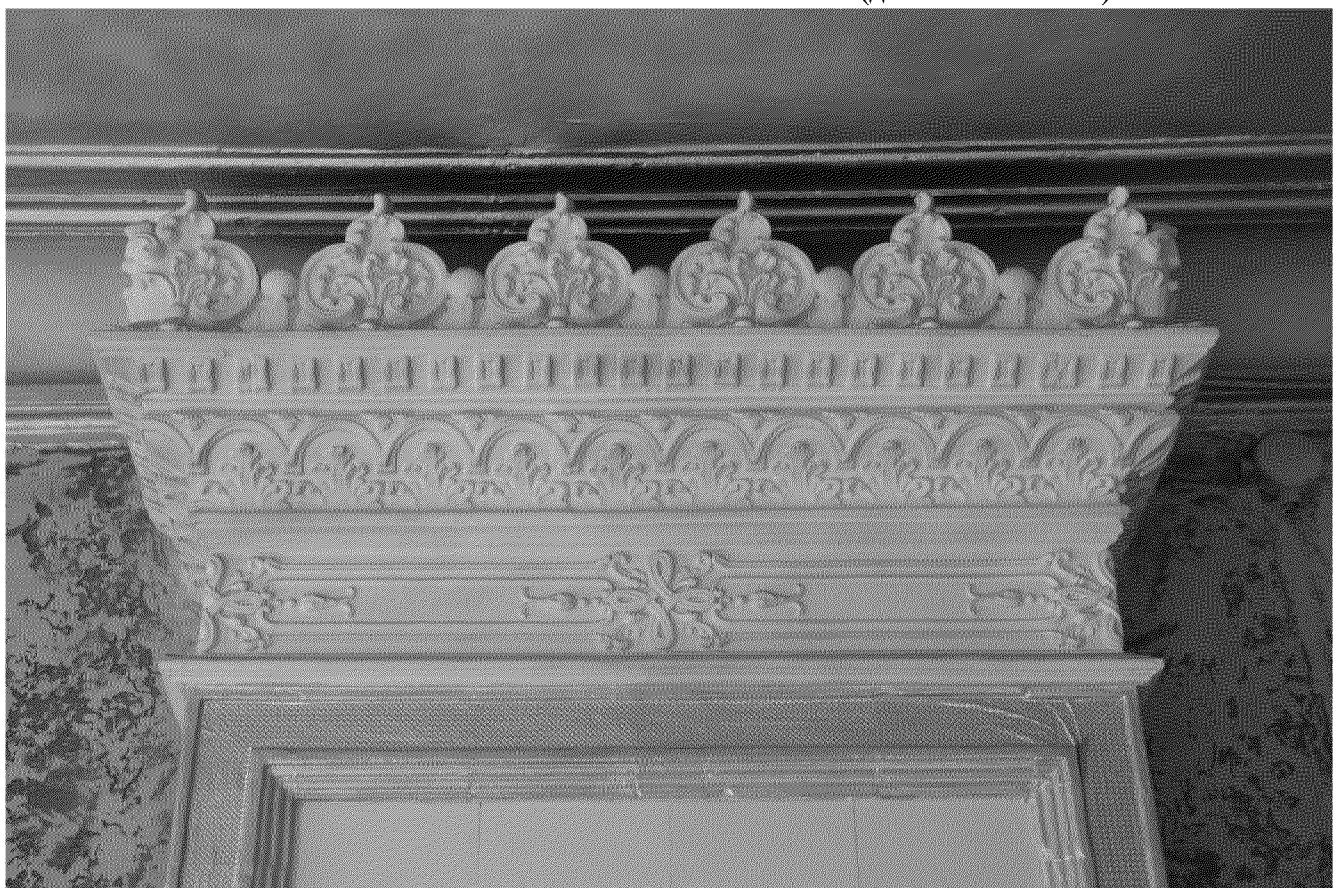
Видовая точка № 37.

Фрагмент изразцовой печи в угловой комнате. Карниз.

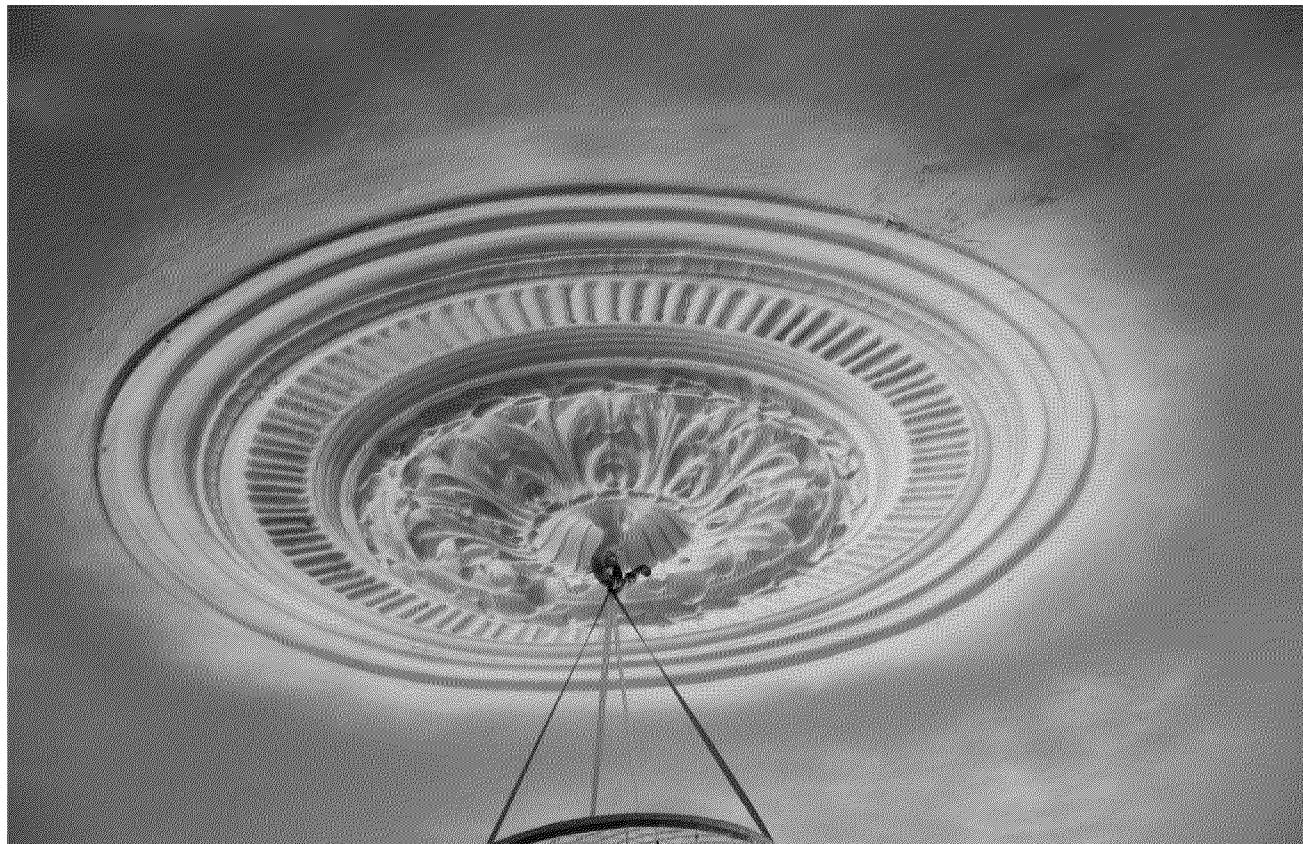
Видовая точка № 38.
Потолочная розетка угловой комнаты.
