Об утверждении предмета охраны объекта культурного наследия  
регионального значения «Доходный дом В.Л. Морозова», кон. XIX в., (г. Томск)

Предмет охраны объекта культурного наследия регионального значения  
«Доходный дом В.Л. Морозова», кон. XIX в., расположенного по адресу: Томская область,  
г. Томск, Ленина проспект, 8 угол Учебная улица, 23

### Фотографические изображения объекта культурного наследия

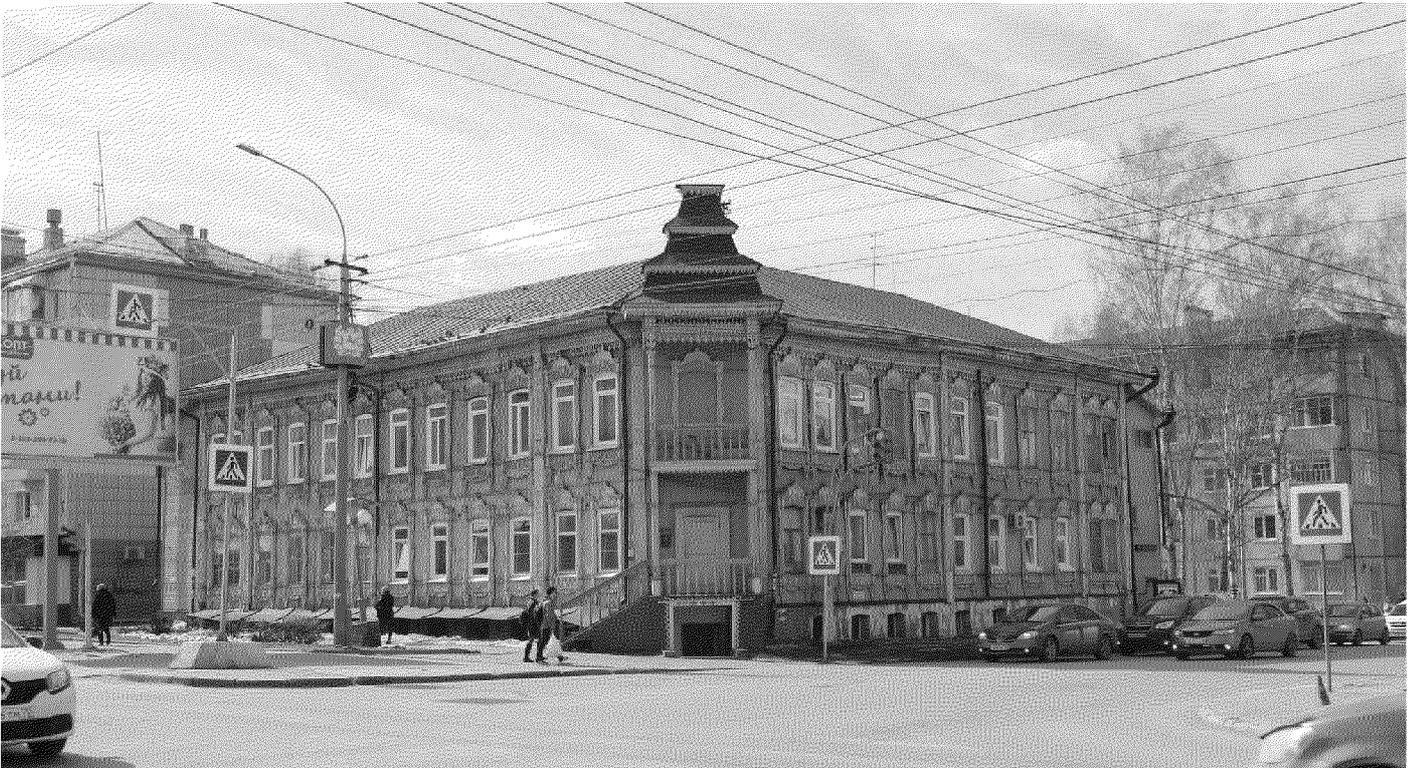
Видовая точка № 1.

Общий вид здания с пр. Ленина (угловое расположение здания в квартале).

1.1. Расположение здания в угловой северо-восточной части квартала, восточным фасадом по красной линии пр. Ленина, северным – по красной линии ул. Учебной. Формирует линию застройки улиц, фиксирует угол квартальной застройки.

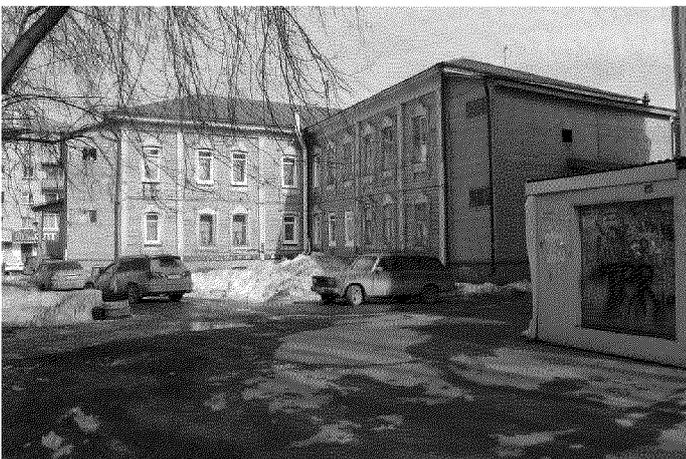
Видовая точка № 2. Общий вид здания с юго-западной стороны (дворовые фасады здания)

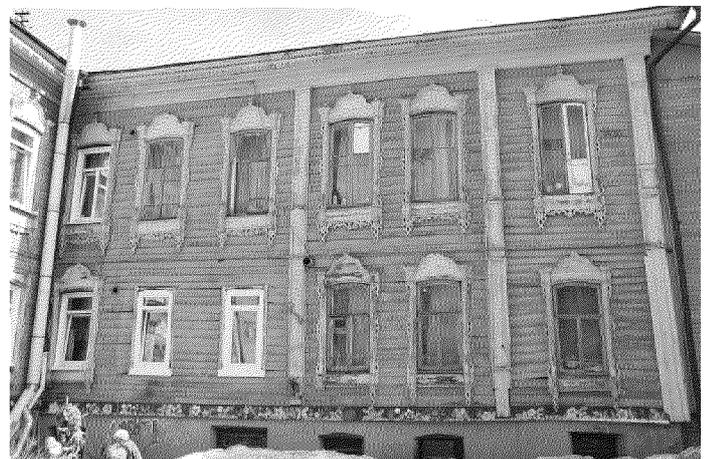
Видовая точка № 3.  
Фрагмент западного фасада здания

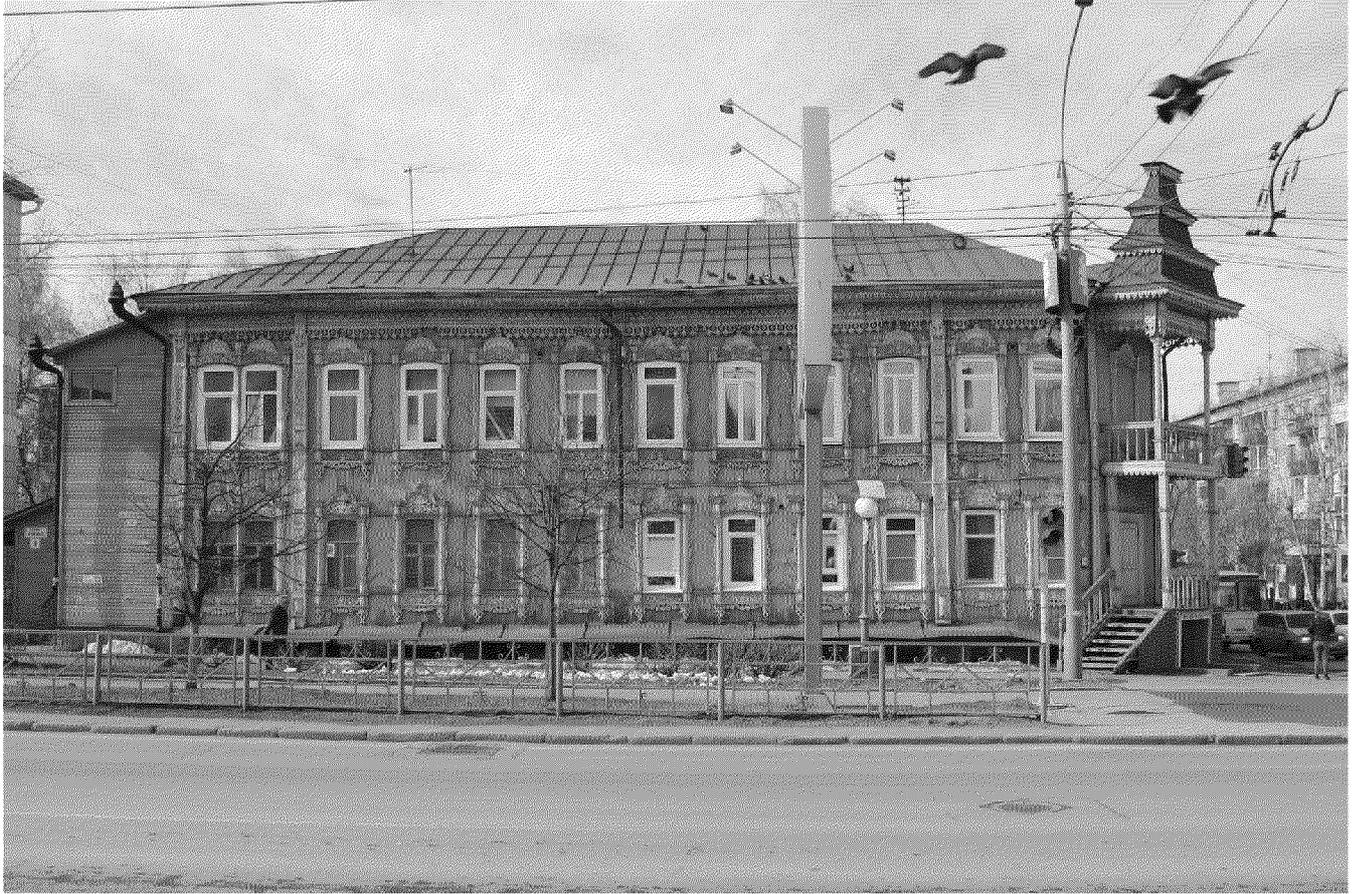
Видовая точка № 4.  
Восточный фасад здания, вид с пр. Ленина

4.1. Композиция уличных фасадов основного объема здания, решенных: восточный – в 12 осей окон с расположением сдвоенных окон по 1-й, 2-й осям, северный – в 11 осей окон с расположением сдвоенных окон по 10-й, 11-й осям и с ассиметричным акцентом угловой северо-восточной части. Фасад скошенного угла решен в 1 ось проемов с композиционным акцентом по центральной оси в виде балкона и навеса на столбах с шатровым завершением. Дворовые фасады основного объема решены: западный фасад – в 6 осей окон, южный фасад – в 4 оси окон. Композиция торцевых фасадов (устанавливается по результатам реставрационных исследований).

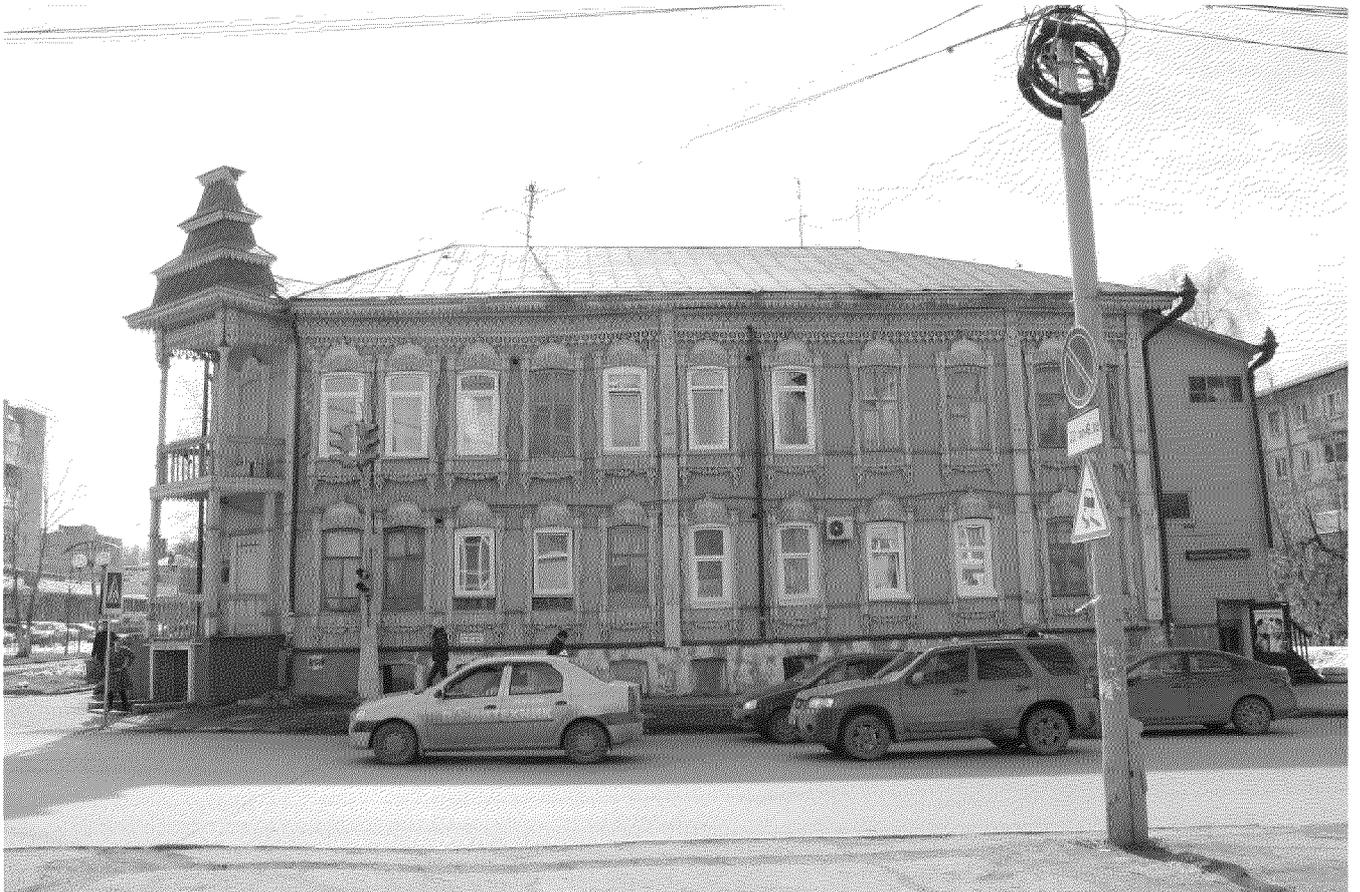
Видовая точка № 5.  
Северный фасад здания, вид с ул. Учебной

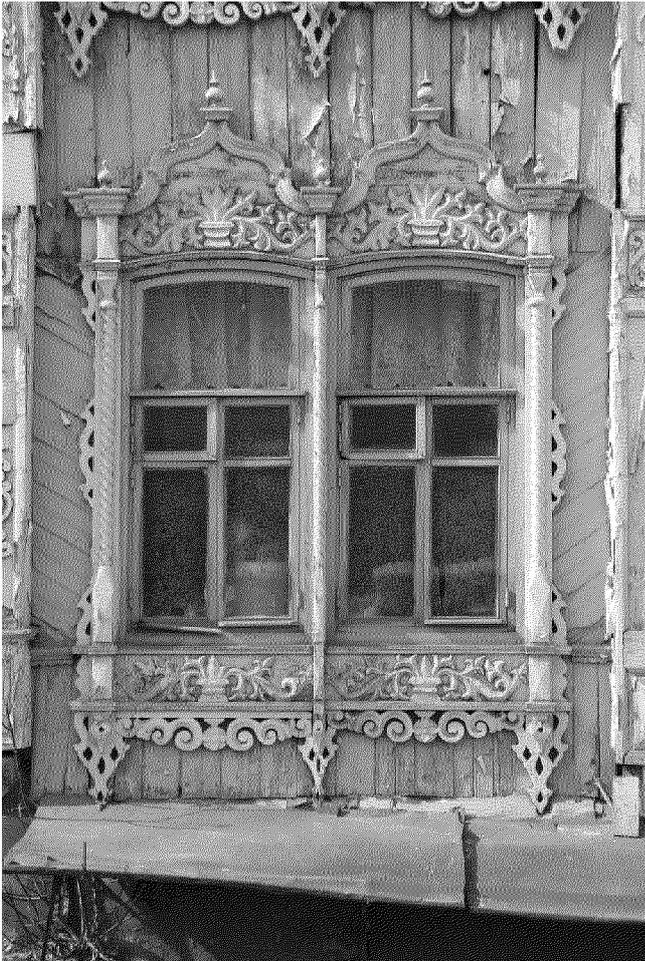
Видовая точка № 6. Сдвоенное окно 1-го этажа восточного фасада здания

7. Заполнения дверных и оконных проемов на дату сохранившихся элементов, их материал (дерево), характер оформления, рисунок переплета оконных рам. Оконные коробки деревянные с профильным подоконником и профильным обрамлением проемов (в цокольной части здания без обрамления). Рамы лучковые. Деревянные дверные коробки прямоугольные с профильным обрамлением проема, полотна – филенчатые, одно и двухстворчатые.

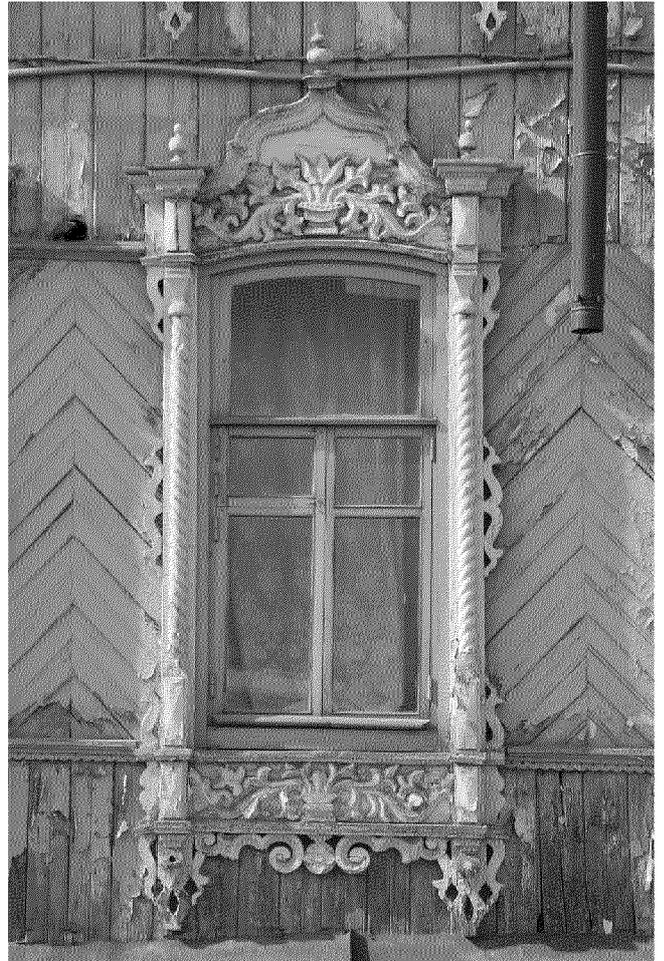
Видовая точка № 7. Окно 1-го этажа восточного фасада здания

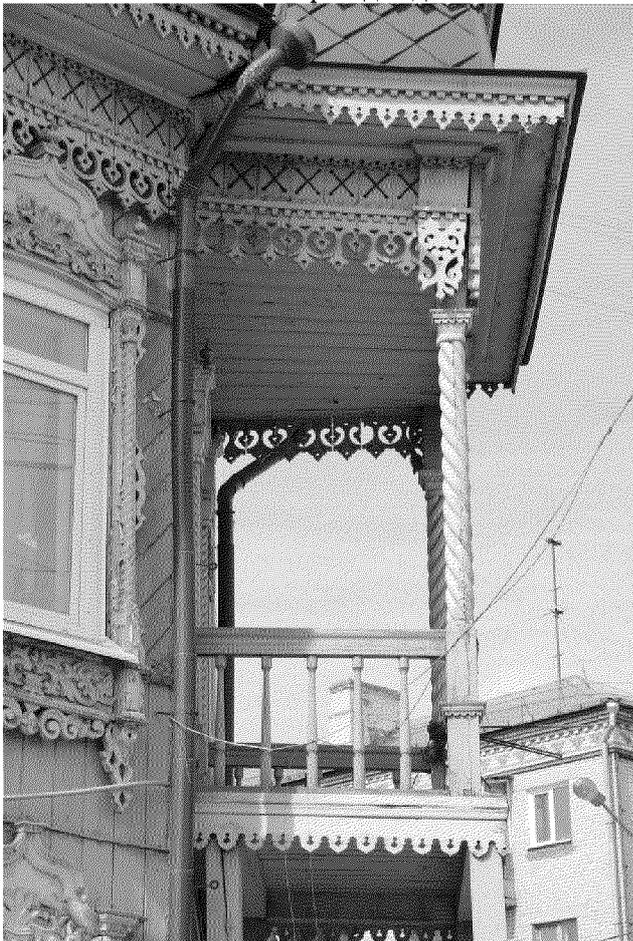
Видовая точка № 8. Угловой балкон

4.2. Местоположение, форма и габариты основных входов на дату постройки здания кон. XIX в. Проемы, расположенные по оси северо-восточного (скошенного) угла: прямоугольный проем в уровне 1-го этажа и высокий лучковый проем балконной двери в уровне 2-го этажа. Местоположение входов в подвал, на 1-й и 2-й этажи (устанавливаются по результатам реставрационных исследований).

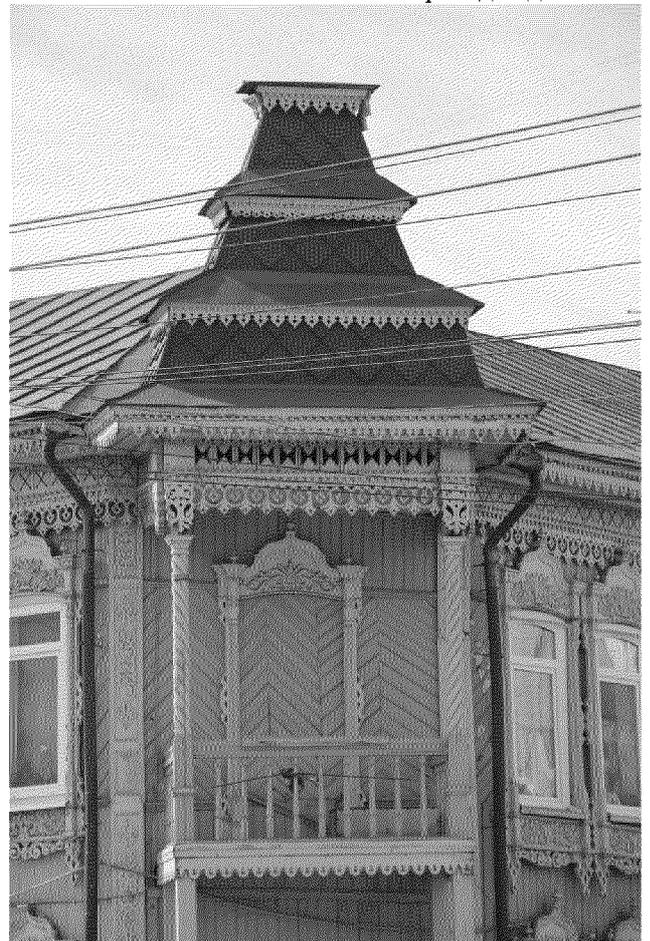
Видовая точка № 9. Угловой балкон с шатровым завершением

3. Конфигурация (форма) крыши основного объема вальмовая, ее габаритные размеры и высотные отметки по коньку. Характер кровельного покрытия листовой металл с фальцовкой и окраской. Угловое завершение над балконом – многоярусное шатровое, покрытие металлическое «чешуйчатое» с окраской. Местоположение водостоков и водосточных труб, водосточные трубы, восстановленные в процессе научной реставрации. Местоположение слуховых окон.

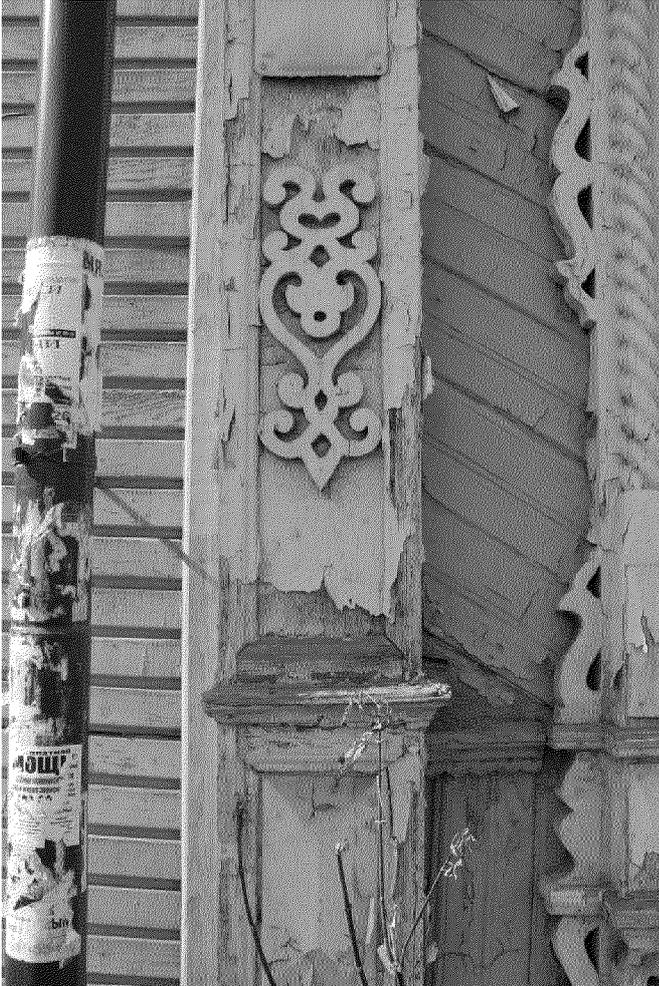
Видовая точка № 10.  
Фрагмент пилястры восточного фасада

резным подзором и широким фризом и их декор из просечной резьбы растительного орнамента, объемной накладной резьбы геометрического рисунка, профилированных элементов. Резные свесы на фризе, расположенные по осям лопаток и столбам навеса над балконом. Лопатки и их декор (прямоугольное профильное обрамление, профильные пояски, накладной декор тонкого геометрического рисунка, декор из просечной резьбы растительного орнамента, элементы объемной призматической формы). Наличники оконных проемов с килевидным на «плечиках» завершением лобовой доски и прямоугольной нижней доской и их декор (точеные детали, профильный карниз, накладная ажурная резьба растительного орнамента, резные витые фигурные полуколонки на боковинах наличников, резной декор на нижней доске, торцах и свесах боковин, элементы призматической формы). Угловой деревянный навес с многоярусным шатровым завершением и его декор (венчающий карниз, аналогичный карнизу основного объема, горизонтальные профильные пояса и карниз шатрового завершения). Восстановленный в процессе научной реставрации угловой балкон на столбах с резными витыми столбами под навес, резным декором. Исторический характер ограждения балкона (устанавливается по результатам реставрационных исследований). Декоративное оформление дворовых фасадов основного объема здания: обшивка из профильных досок (горизонтальная), профильный карниз с резным подзором и простым фризом из профильных досок, лопатки с прямоугольным профильным обрамлением и профильной карнизной полкой, аналогичные наличники оконных проемов (без накладного резного декора на лобовой и нижней досках). Выступающий цоколь с металлическим фартуком на уличных и дворовых фасадах основного объема здания.

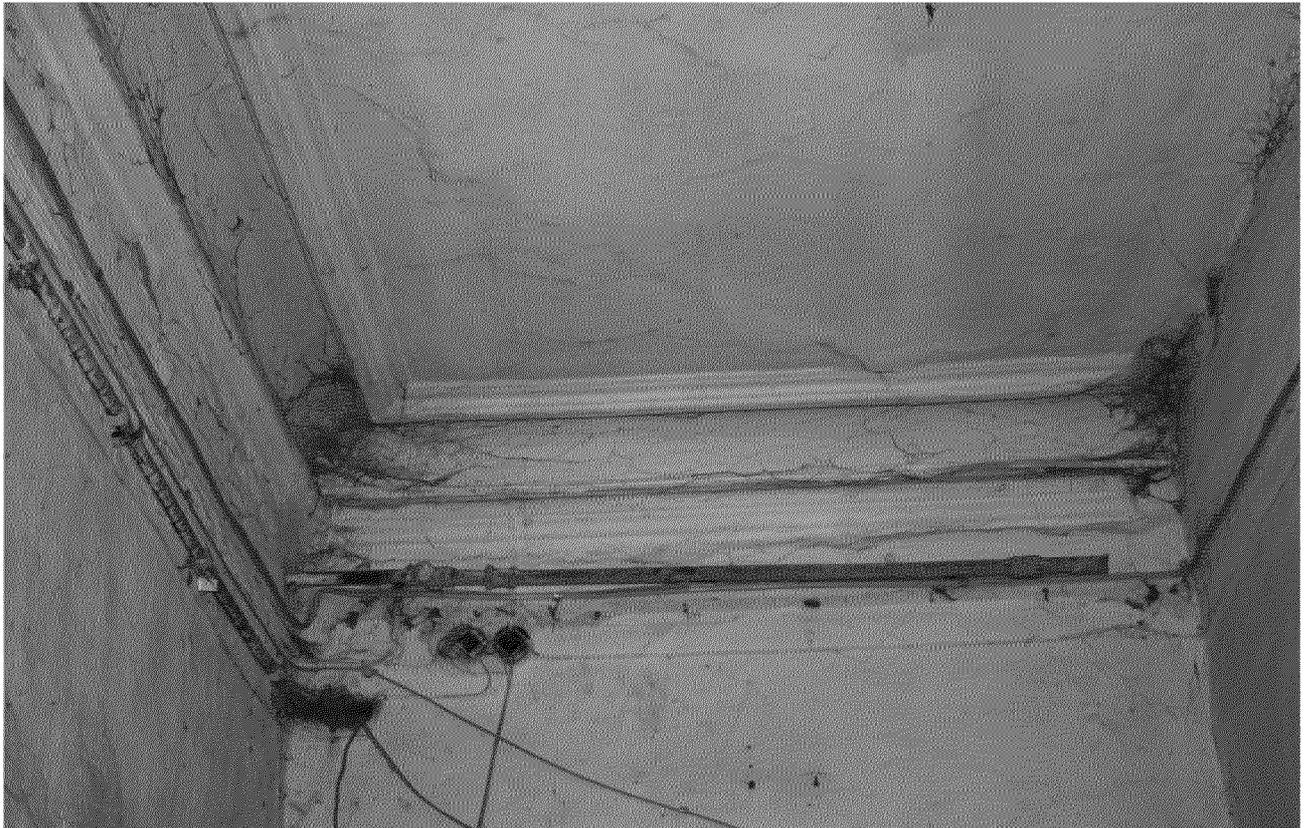
Видовая точка № 12. Профильные штукатурные тяги в отделке потолка коридора  
(фото: Фишко М.В., 2013 г.)

11. Архитектурно-художественное оформление интерьеров на дату сохранившихся элементов декоративного оформления. Профильные штукатурные тяги в отделке потолка коридора.

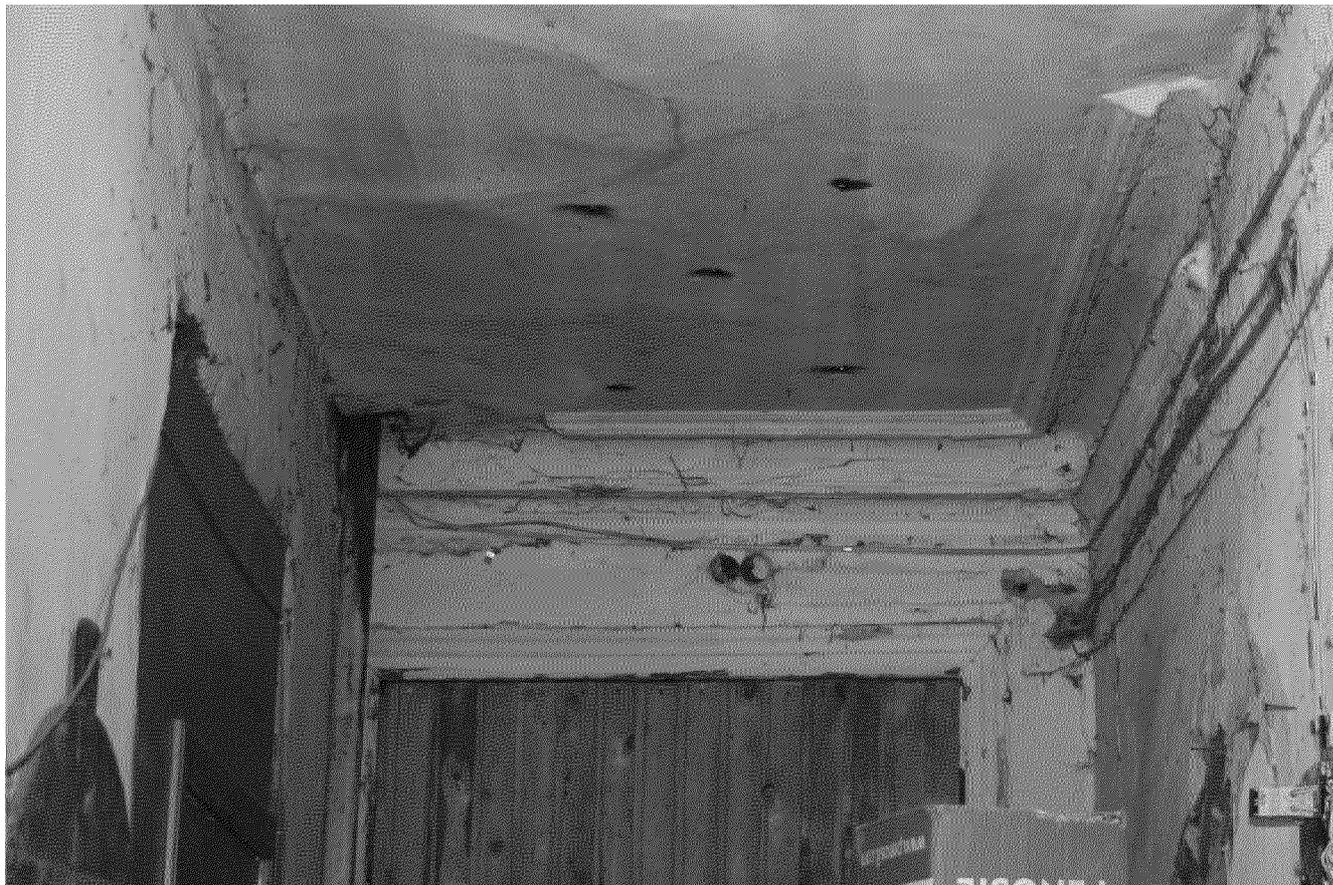
Видовая точка № 13.

Профильные штукатурные тяги в отделке потолка коридора (фото: Фишко М.В., 2013 г.)

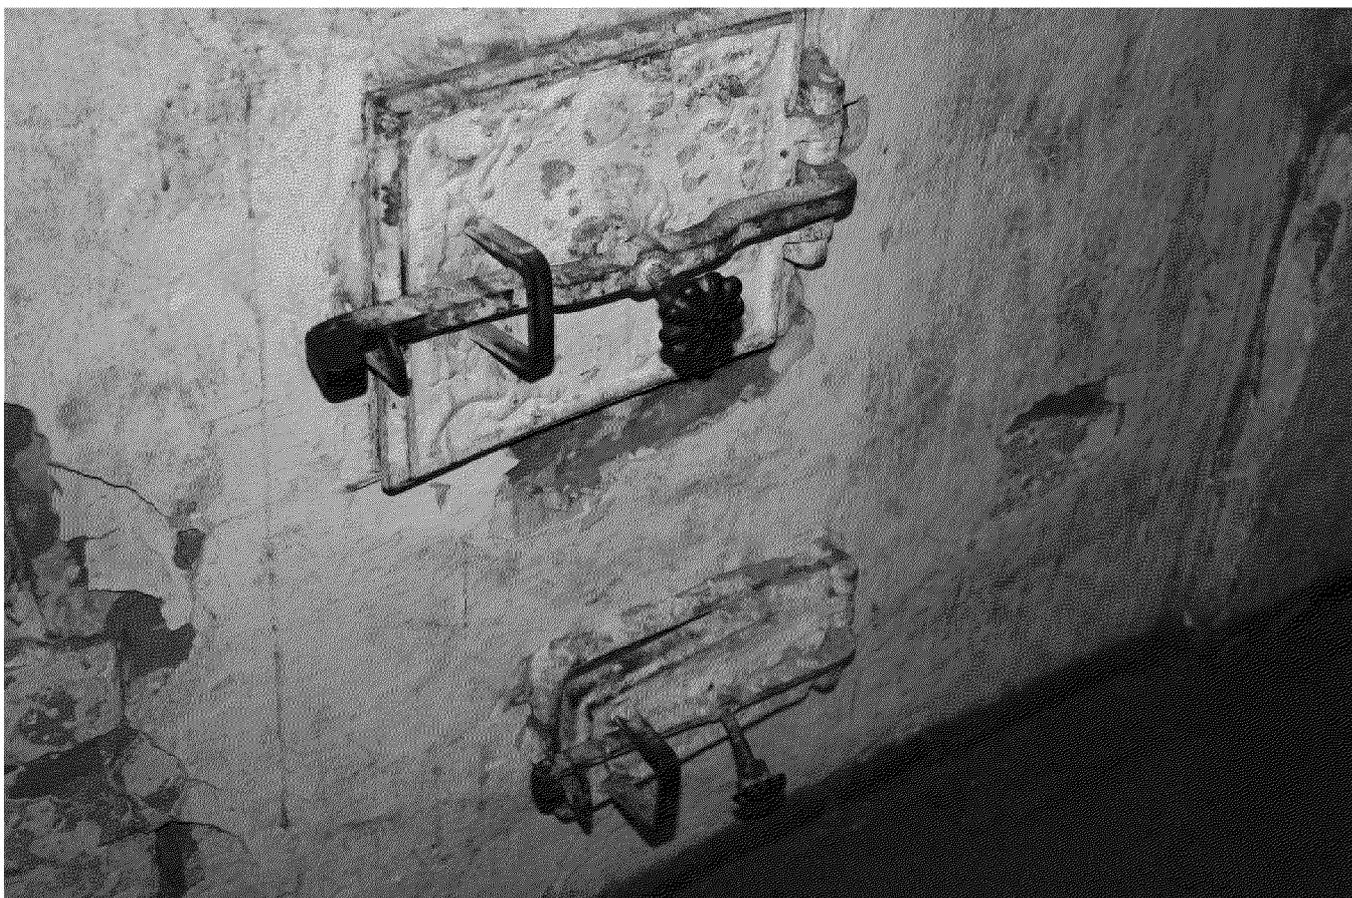
Видовая точка № 14.

Печные дверцы (фото: Фишко М.В., 2013 г.)

12. Инженерно-техническое оборудование здания на дату сохранившихся элементов. Система вентиляции конструкций (продухи на фасадах). Печи (включая задвижки, топочные дверки с ручками и их оформление).
