П Р И К А З

**О включении выявленного объекта культурного наследия
«Храм Рождества Пресвятой Богородицы», конец XVIII века, 1801 год
(Тульская область, Венёвский район, село Мильшино),
в единый государственный реестр объектов культурного наследия
(памятников истории и культуры) народов Российской Федерации
в качестве объекта культурного наследия регионального значения,
утверждении его предмета охраны и границ территории**

Схематическое изображение предмета охраны объекта культурного наследия регионального значения «Храм Рождества Пресвятой Богородицы», конец XVIII в., 1801 г. (Тульская область, Веневский район, село Мильшино)

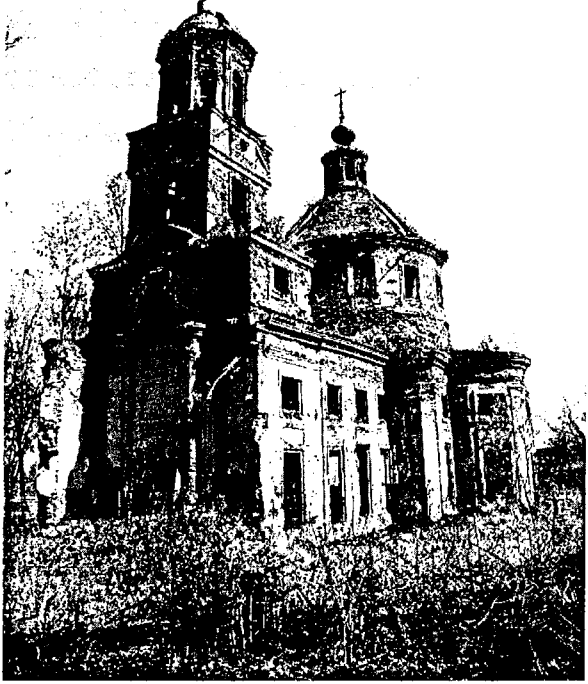
№ п/п	Предмет охраны	Иллюстрации
<i>Объёмно-пространственная и планировочная композиция</i>		
1.	<p>Крестово-купольная структура здания, расположенного по оси восток-запад; однонефный, бесстолпный: двусветные четверик основного объёма с апсидиолами на северном и южном фасадах; над ним массивный световой барабан - ротонда с куполом, завершённый луковичной главкой и крестом на световом барабане; полукруглая в плане двусветная апсида; прямоугольная в плане трапезная.</p>

№ п/п	Предмет охраны	Иллюстрации
2.	<p>Четырёхъярусная колокольня: двухсветный первый ярус, над ним полуярус; третий ярус звона – четверик с полуярусом; четвертый ярус звона – восьмерик, завершенный куполом.</p>

Крестово-купольная структура здания, расположенного по оси восток-запад; однефный, бесстолпный: двусветные четверик основного объёма с апсидолами на северном и южном фасадах; над ним массивный световой барабан - ротонда с куполом, завершённый луковичной главкой и крестом на световом барабане; полукруглая в плане двусветная апсида; прямоугольная в плане трапезная; четырёхъярусная колокольня: двухсветный первый ярус, над ним полуярус; третий ярус звона – четверик с полуярусом; четвёртый ярус звона – восьмерик, завершённый куполом.

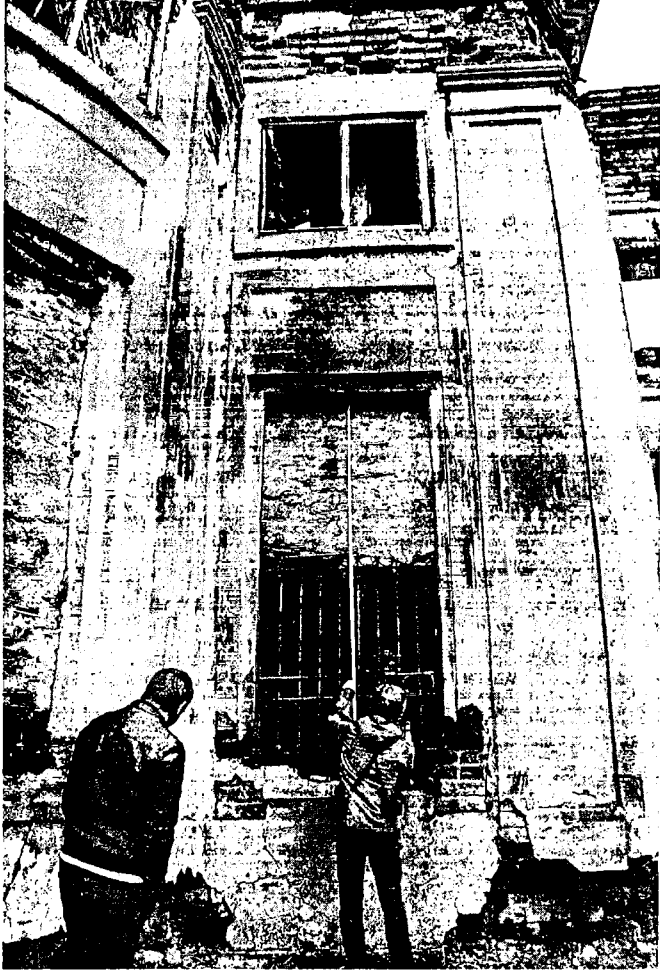
<p><i>Местоположение, габариты, прямоугольных оконных и дверных проёмов, осевое вертикальное членение</i></p>		
3.	<p>Размер, форма, осевое положение оконных и дверных аутентичных проемов; круглые проемы колокольни третьего яруса и полуяруса над вторым ярусом.</p>

Размер, форма, осевое положение оконных и дверных аутентичных проёмов; круглые проёмы колокольни третьего яруса и полуяруса над вторым ярусом.

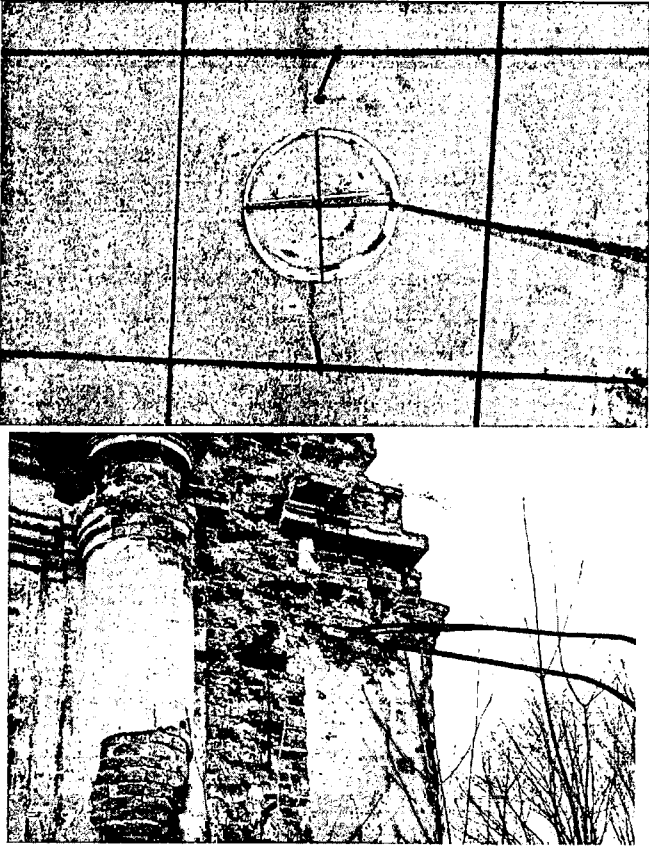
№ п/п	Предмет охраны	Иллюстрации
<i>Строительные конструкции, материал и техника исполнения:</i>		
4.	Металлические внутрестеновые и воздушные связи; материал и характер отделки фасадных поверхностей: штукатурка по кирпичной кладке.

Металлические внутрестеновые и воздушные связи; материал и характер отделки фасадных поверхностей: штукатурка по кирпичной кладке; кирпичный цоколь, облицованный белокаменными блоками; белокаменные капители, базы колонн и пилястр; кованые оконные решётки; белокаменные полукруглые паперти с белокаменными профилированными ступенями перед северной апсидолой.

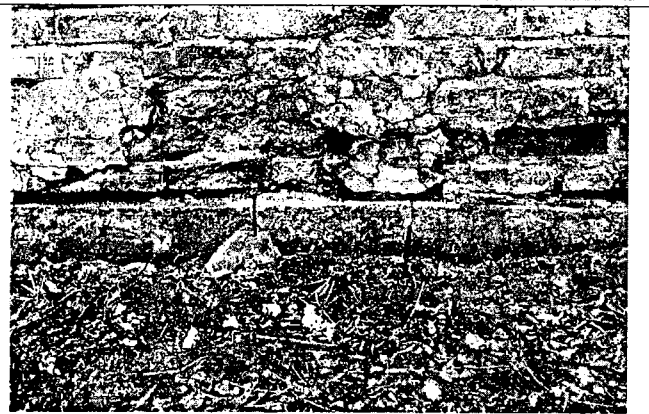
5.	Кирпичный цоколь, облицованный белокаменными блоками.

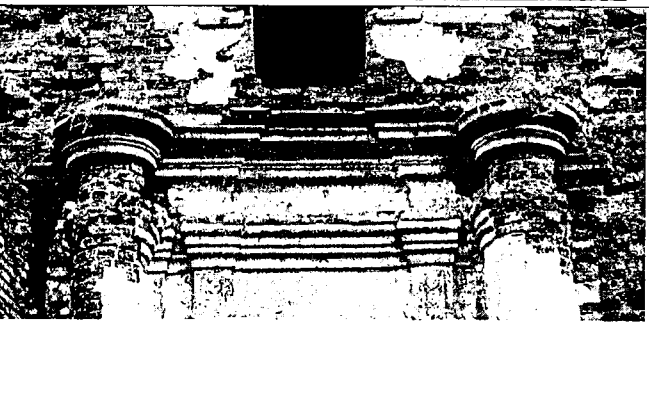
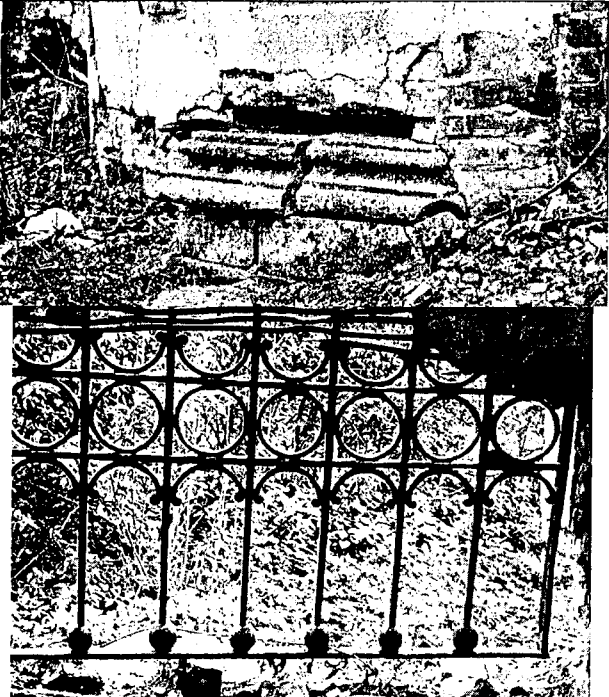
6.	Белокаменные капители, базы колонн и пилястр; кованные оконные решетки.

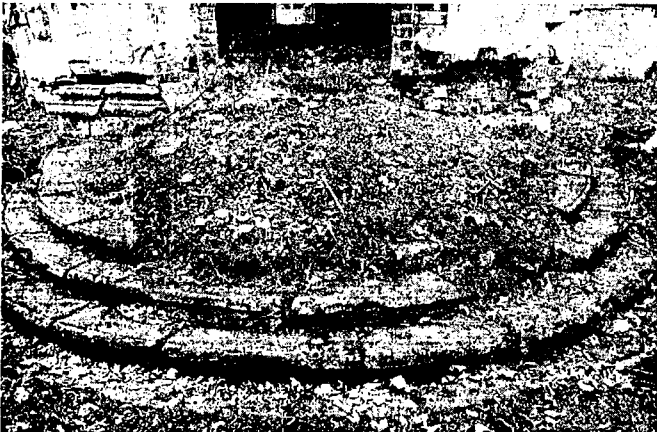
7.	<p>Белокаменные полукруглые паперти с белокаменными профилированными ступенями перед северной апсидою.</p>

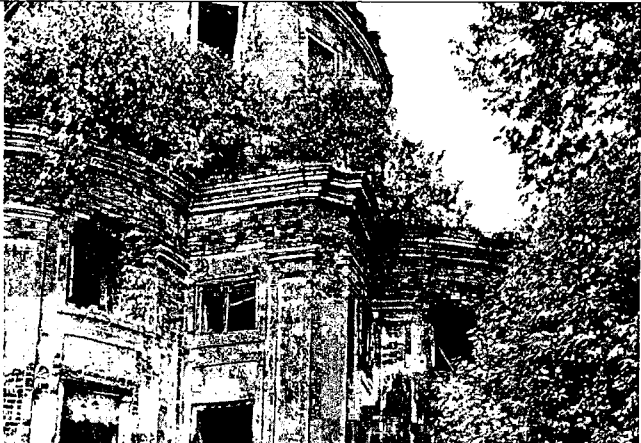
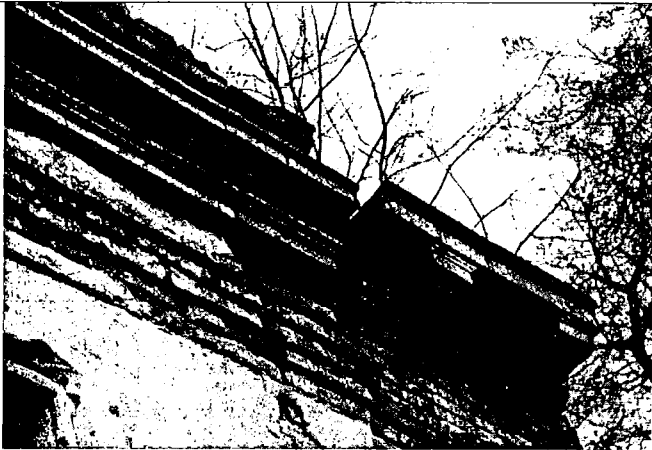
<p><i>Композиция и архитектурно-художественное оформление фасадов</i></p>		
8.	<p>Венчающий профилированный белокаменный карниз по всему периметру храма, раскрепованный в углах четверика и его переходе в трапезную, переходе от трапезной к притвору; профилированный белокаменный карниз с дентикулами, сохранившийся на северной стене.</p>

Венчающий профилированный белокаменный карниз по всему периметру храма, раскрепованный в углах четверика и его переходе

в трапезную, переходе от трапезной к притвору; профилированный белокаменный карниз с дентикулами, сохранившийся на северной стене;

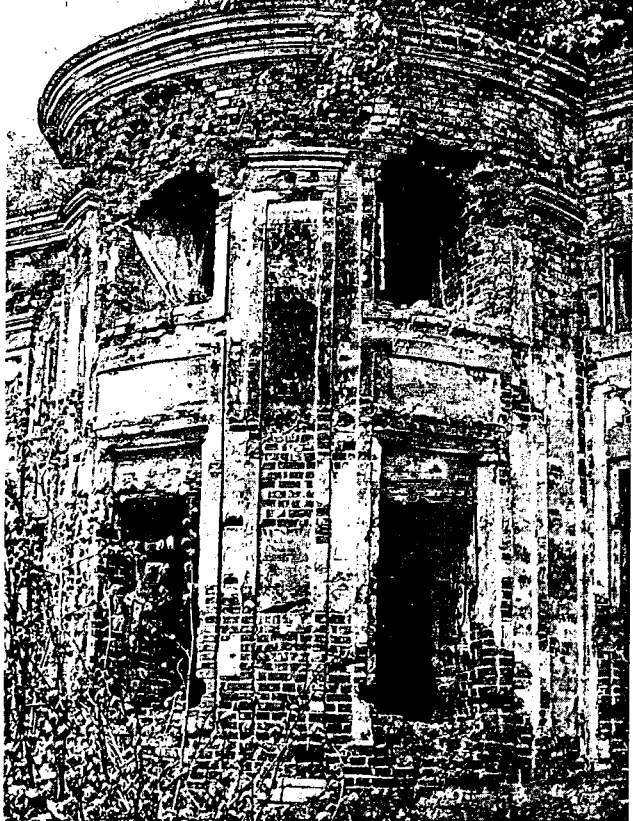
9.	<p>Северный и южный фасады Три световые оси трапезной, одна ось притвора, три световые оси апсидиолы, две световые оси основного объема; прямоугольные подоконные ниши окон второго этажа четверика и апсидиолы; шесть пилястр с прямоугольными нишами в простенках четверика и апсидиолы.</p>

северный и южный фасады – три световые оси трапезной, одна ось притвора, три световые оси апсидиолы, две световые оси основного объема; прямоугольные подоконные ниши окон второго этажа четверика и апсидиолы; шесть пилястр с прямоугольными нишами в простенках четверика и апсидиолы;

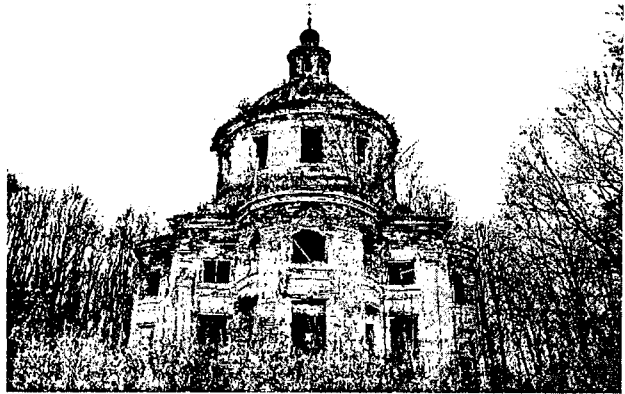
10.	<p>Восточный фасад три световые оси апсидиолы, две световые оси алтаря; шесть пилястр с прямоугольными нишами в простенках.</p>

восточный фасад – три световые оси апсидиолы, две световые оси алтаря; шесть пилястр с прямоугольными нишами в простенках;

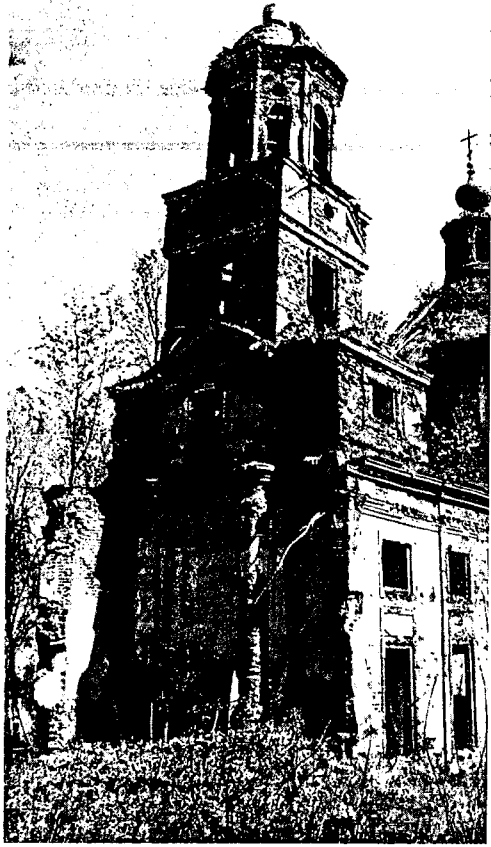
№ п/п	Предмет охраны	Иллюстрации
11.	<p>Колокольня– профилированные белокаменные карнизы ярусов колокольни; раскрепованный венчающий карниз со ступенчатым архитравом и гладким фризом третьего яруса; прямоугольный полуярус над первым ярусом, вытянутый по поперечной оси храма; треугольные фронтоны западной и восточной стороны полуяруса; лучковые фронтоны южной и северной стороны полуяруса; трапециевидные фронтоны раскрепованные в центральной части, расположенного на второй ярус; квадратный третий ярус колокольни со скруглёнными и раскрепованными углами.</p>

колокольня–профилированные белокаменные карнизы ярусов колокольни; раскрепованный венчающий карниз со ступенчатым архитравом и гладким фризом третьего яруса; прямоугольный полуярус над первым ярусом, вытянутый по поперечной оси храма; треугольные фронтоны западной и восточной стороны полуяруса; лучковые фронтоны южной и северной стороны полуяруса; трапециевидные фронтоны раскрепованные в центральной части, расположенного на второй ярус; квадратный третий ярус колокольни со скруглёнными и раскрепованными углами;

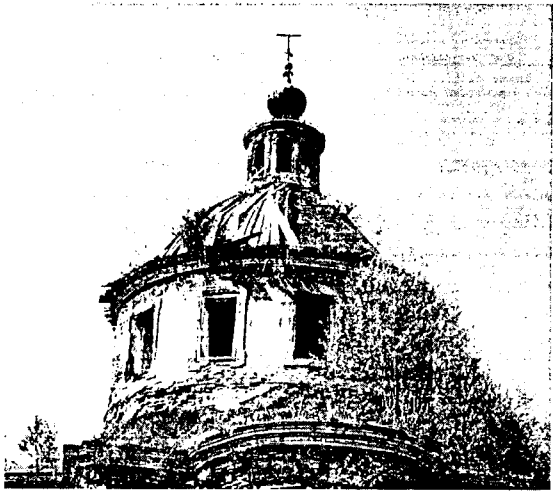
12.	<p>Световой барабан в двенадцать световых осей; венчающий профилированный белокаменный карниз барабана-ротонды; световой барабан в шесть световых осей в завершении купола ротонды; форма луковичной главки с широкой ложчатой юбкой.</p>

световой барабан в двенадцать световых осей; венчающий профилированный белокаменный карниз барабана-ротонды; световой барабан в шесть световых осей в завершении купола ротонды; форма луковичной главки с широкой ложчатой юбкой.

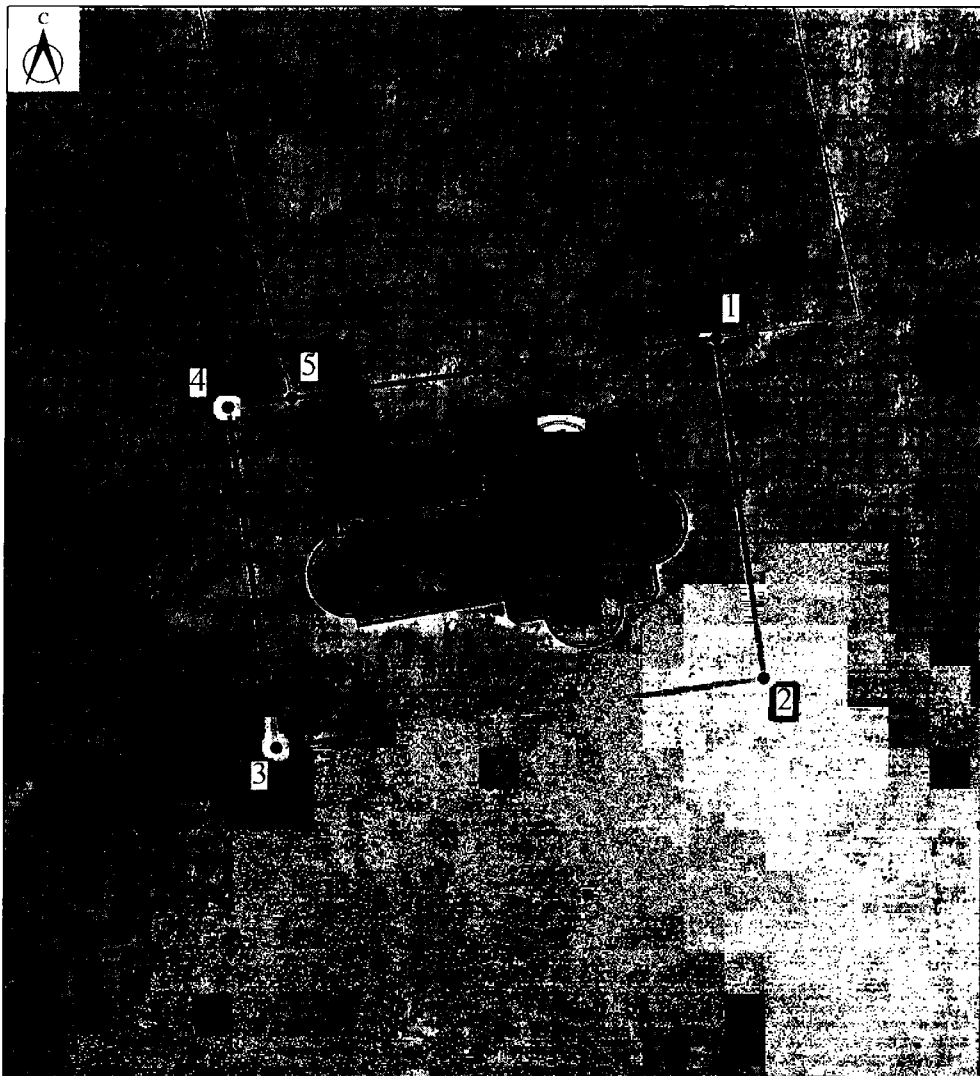
**Графическое описание местоположения границ территории
объекта культурного наследия регионального значения
«Храм Рождества Пресвятой Богородицы», конец XVIII в., 1801 г.
(Тульская область, Веневский район, село Мильшино)**

от точки 1 до точки 2 в юго-восточном направлении 31,5 м,
от точки 2 до точки 3 в юго-западном направлении 44,7 м,
от точки 3 до точки 4 в северо-западном направлении 31,5 м,
от точки 4 до точки 5 в северо-восточном направлении 5,8 м,
от точки 5 до точки 1 в северо-восточном направлении 38,8 м.
