**ДЕПАРТАМЕНТ ОХРАНЫ ОБЪЕКТОВ
КУЛЬТУРНОГО НАСЛЕДИЯ ЯРОСЛАВСКОЙ ОБЛАСТИ**

О включении выявленного объекта культурного наследия в единый государственный реестр объектов культурного наследия (памятников истории и культуры) народов Российской Федерации

ГРАНИЦЫ ТЕРРИТОРИИ
объекта культурного наследия местного (муниципального) значения
(памятника) «Дом жилой доходный Мурановой», середина XIX в.,
середина XX в. (г. Ярославль, просп. Октября, д. 24)

объекта культурного наследия местного (муниципального) значения (памятника) «Дом жилой доходный Мурановой», середина XIX в., середина XX в. (г. Ярославль, просп. Октября, д. 24)

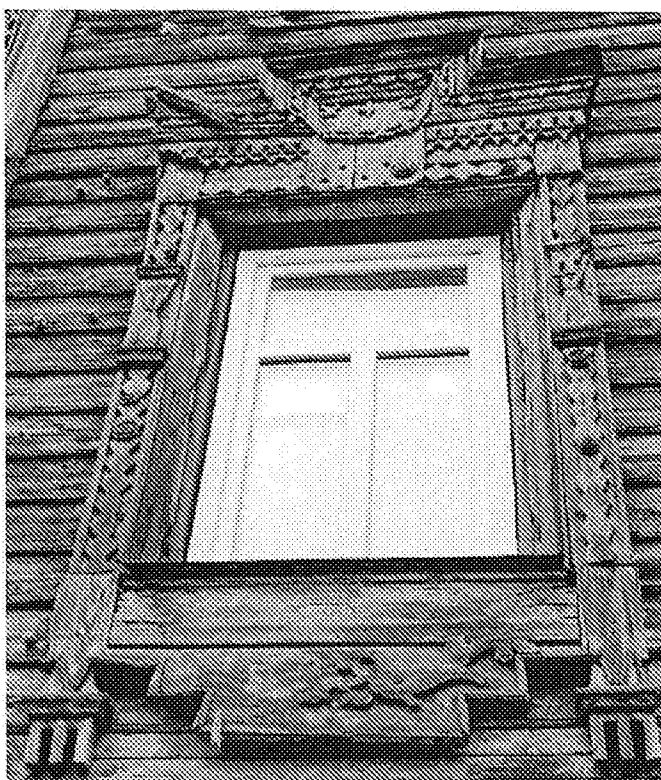
объёмные (включая внутренние грани) трёхсторонние деревянные наличники с накладной резьбой и точеными столярными деталями в виде «розочек», завершающиеся ниже проёмов «трезубцами», филенчатые ступенчатой формы сандрики с накладной резьбой с центральным вертикальным элементом, украшенным дугообразной резной деталью и четырьмя столярными деталями в виде «розочек», фартуки с накладной пропильной резьбой окон второго этажа (имеются многочисленные утраты):
