**Об утверждении предмета охраны
объекта культурного наследия регионального значения
«Дом культуры Промкооперации
(быв. «Спортинг-Палас» А.И. Башкирова)»
(Дворец культуры имени Ленсовета)»**

1. Утвердить предмет охраны объекта культурного наследия федерального значения «Дом культуры Промкооперации (быв. «Спортинг–Палас» А.И. Башкирова) (Дворец культуры имени Ленсовета)», расположенного по адресу: Санкт–Петербург, Каменноостровский проспект, дом 42, литера А, согласно приложению к распоряжению.

Предмет охраны
объекта культурного наследия регионального значения
«Дом культуры Промкооперации (быв. «Спортинг-Палас» А.И. Башкирова)» (Дворец культуры имени
Ленсовета), расположенного по адресу:
Санкт-Петербург, Петроградский район, Каменноостровский проспект, дом 42, литера А
(Каменноостровский пр., 42)

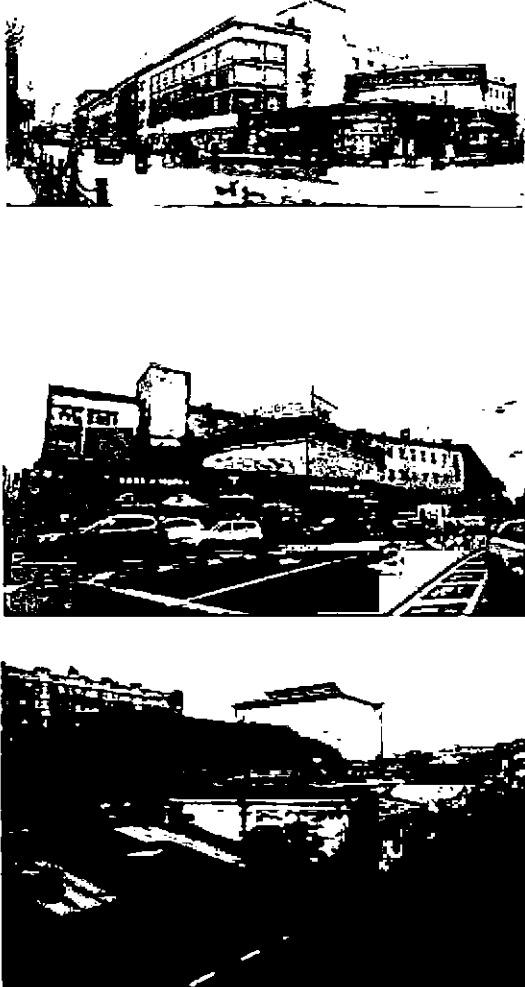
№ п.п.	Видовая принадлежность предмета охраны	Предмет охраны	Фотофиксация
1	Объемно-пространственное решение:	<p>местоположение всех корпусов здания – продольного лицевого по Каменноостровскому проспекту, угловой башни, корпуса кино-сектора (с объемом фойе и кинозалом) со стороны пл. Шевченко, театрального (дворового), клубного;</p> <p>общее композиционное решение здания Дома культуры, сформированное на сочетании горизонтальных и вертикальных объемов лицевых корпусов – продольного по Каменноостровскому пр., башни, кино-сектора;</p> <p>крыши (корпуса кино-сектора) – исторические габариты и конфигурация.</p> <p>высотные отметки перекрытий в продольном лицевом корпусе и в корпусе кино-сектора.</p>

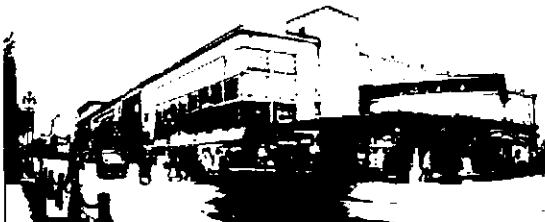
3	<p>Архитектурно-художественное решение фасадов:</p>	<p>Лицевой (продольный) корпус по красной линии застройки Каменноостровского пр.</p> <p>Для восточного и северного фасадов:</p> <p>исторический материал и характер декоративной обработки фасадной поверхности (стены – терразитовая штукатурка, расчерченная под</p>

неглубокий руст, известняковый цоколь);

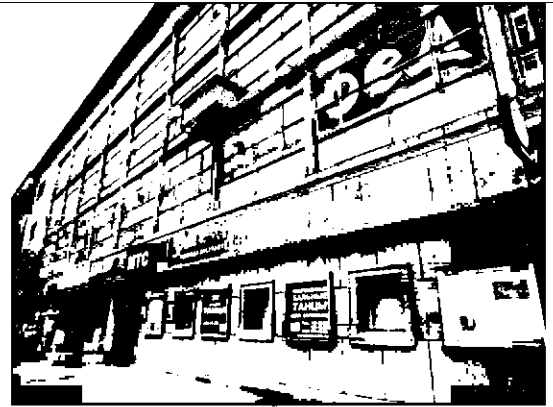
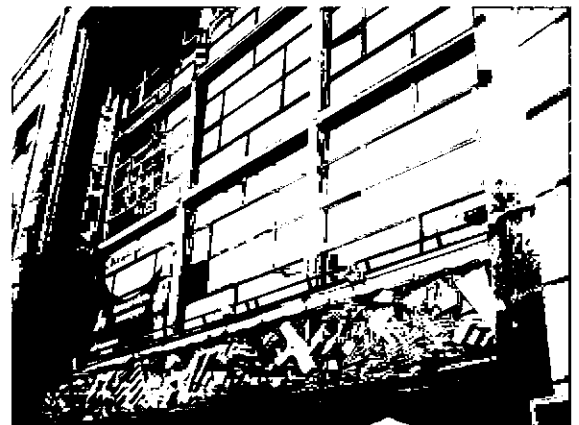
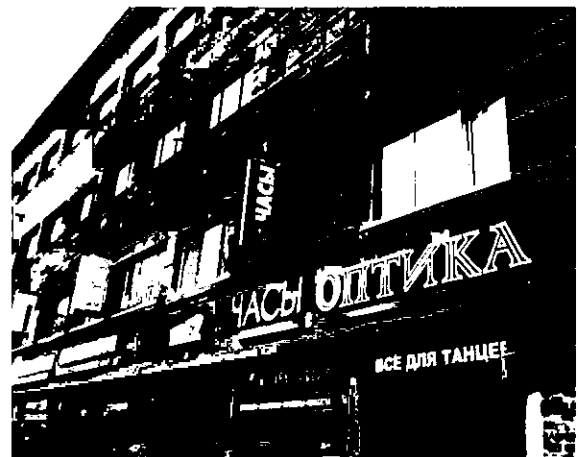
архитектурно-художественная композиция восточного ассиметричного 4 этажного фасада на 26 оконных осях, решенная в приемах позднего конструктивизма с элементами ар деко, в том числе:

- членение глади фасадной стены на три части, имеющие различную обработку;

- исторический венчающий карниз большого выноса;

- акцент в центральной части фасада в виде заглубленного относительно плоскости фасада витража, обрамленного профилированным трехступчатым порталом из черного гранита;

- геометрический рисунок расстекловки витража и его материал;

- декоративный лепной фриз с изображением атрибутов искусства и труда, выполненный в стилистике ар деко (расположен над главным входом);

- расположение и габариты шести прямоугольных «лежачих» оконных проемов второго – четвертого этажей, фланкирующих портал;

- расположение, объемно-пространственное решение и габариты открытых лоджии первого этажа в южной (левой) части фасада (на всю длину) и в северной (правой) части фасада (на три оси);

- историческое расположение, материал, форма и габариты колонн лоджии (11 с юга и 2 с севера от портала);

- конфигурация и расположение прямоугольных сдвоенных (на южной крайней оси) и «лежачих» (на 9 осях) оконных проемов южной (левой) части фасада;

- исторический рисунок расстекловки окон (рамы прямоугольные, каждая на 3 стекла, разделенных импостами);

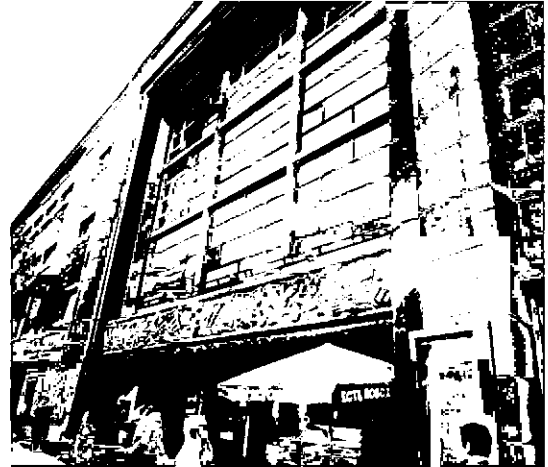
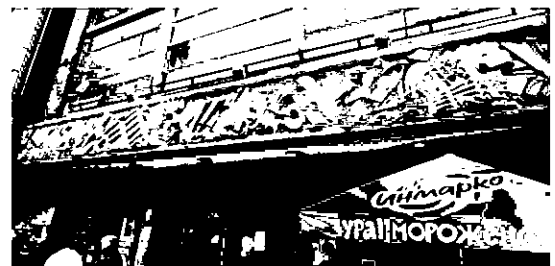
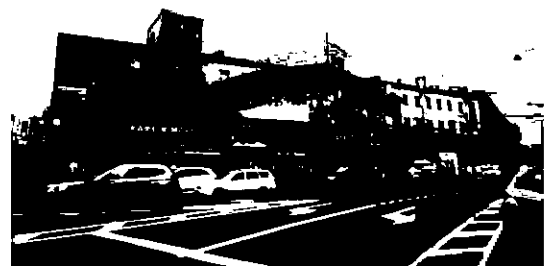
архитектурно-художественная композиция северного ассиметричного 4 этажного фасада, в том числе:

- исторический венчающий карниз большого выноса;

- сплошное (витражное) остекление в восточной (левой) части фасада на 2-4-м этажах - рисунок и материал расстекловки (окна разделены массивными импостами и междуэтажными тягами, каждое окно с расстекловкой на 10 стекол).

на дворовом фасаде лицевого (продольного) корпуса - историческое место и историческая форма проемов в стенах лестничных клеток.

Башня:

исторический материал и характер декоративной обработки фасадных поверхностей (терразитовая штукатурка с разбивкой на руст);

габариты фасадов (возможно восстановление авторских проектных габаритов башни).

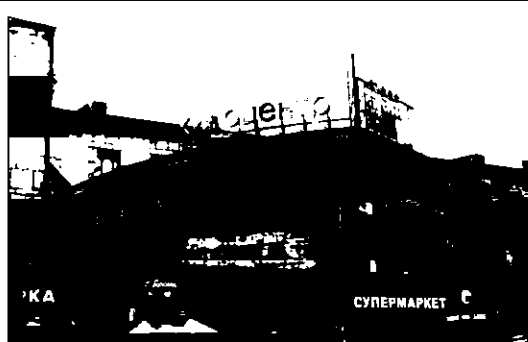
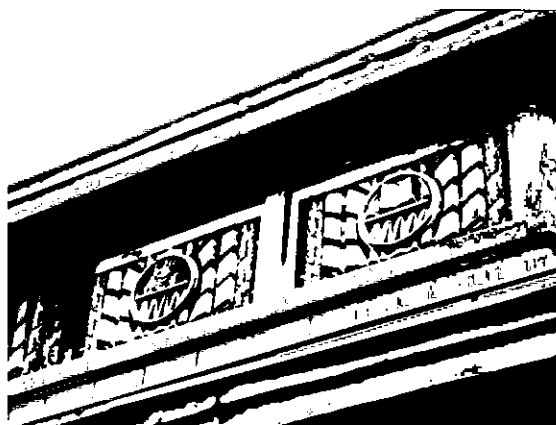
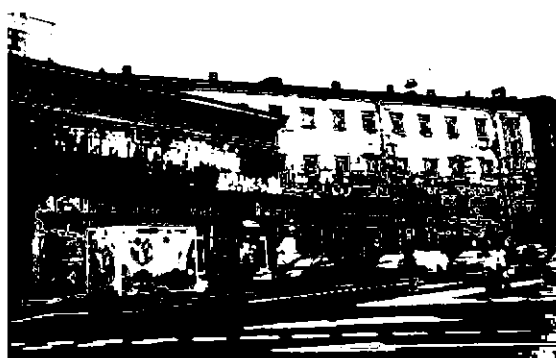
Корпус кино-сектора (включая 1-3-х этажные объемы фойе и кинозала).

Западные, северные и восточные лицевые фасады:

материал и характер декоративной обработки фасадной поверхности (терразитовая штукатурка, расчерченная под неглубокий руст);

исторические габариты фасадов;

архитектурно-художественная композиция фасадов, решенная в приемах позднего конструктивизма с элементами ар деко, в том числе:

- исторические венчающие карнизы;
- фризы – гладкий и декорированный лепным барельефом (в объеме кинозала);
- исторические дверные и оконные проемы 1-го этажа (месторасположение, форма, габариты - прямоугольные с перспективными наличниками и без обрамления);
- лоджия на 3 оси - заглубленный вход в корпус с перспективным ступенчатым порталом (на восточном фасаде).

Северный (клубный) корпус.

Северный и западный лицевые фасады:

материал и характер декоративной обработки фасадной поверхности (терразитовая штукатурка, расчерченная под неглубокий руст).

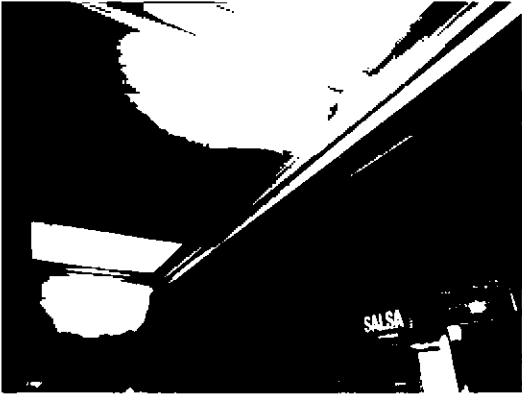
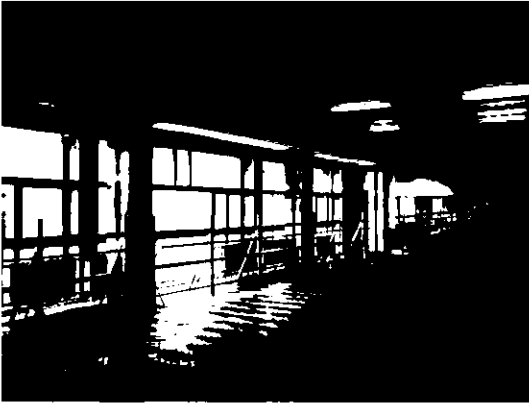
<p>Зал (4-й этаж, пом. 1-Н 626):</p>

<p>объемно-планировочная композиция помещения с колоннами и кессонированным потолком, пространственная структура визуальной взаимосвязи с холлами и коридорами Дома культуры, историческая декоративная отделка стен и потолка, колонн прямоугольного сечения (облицовка мрамором фуста,</p>

стилизированные мраморные капители), решение оконных проемов, включенное в композицию интерьера - месторасположение, форма и габариты проемов, витраж с геометрическим рисунком расстекловки, материал переплетов;

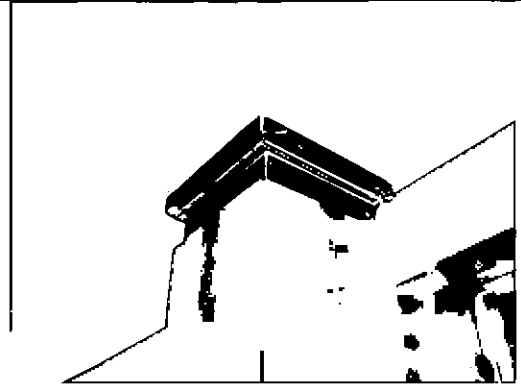
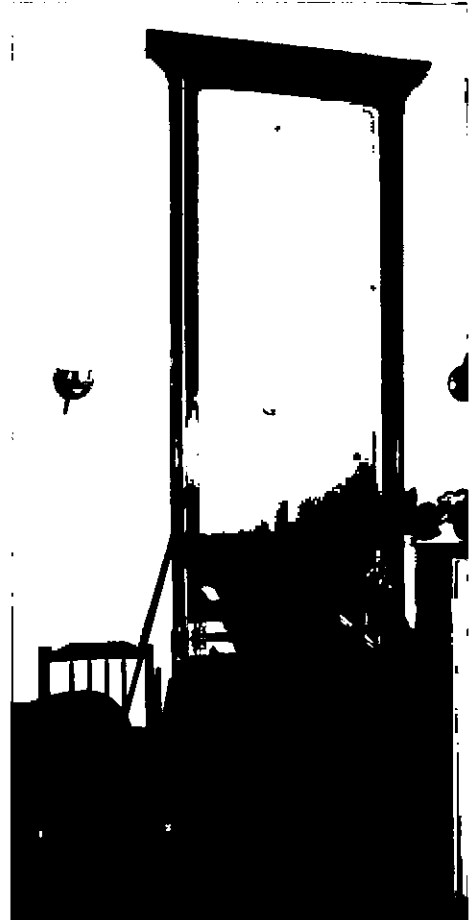
Зеркало пом.33 (10-Н):

красное дерево (?), лак, оформлено двумя фланкирующими тонкими колонками с латунными капителями и базой. Завершено профилированным карнизом. Основание фланкируют прямоугольные тумбы, на дверцах характерный геометрический наборный орнамент в стиле ар-деко из ценных пород дерева.

Сохранность – удовлетворительная, на тумбах небольшие царапины в лаковом покрытии;

Время: 1920-30-е гг. (?)

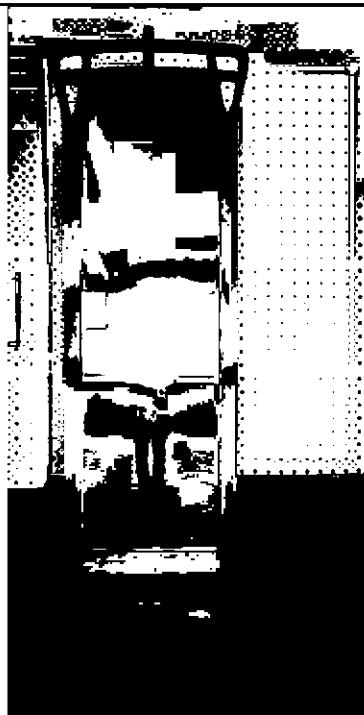
Зеркало пом.34 (10-Н)

фанеровка дубом, рама с характерным криволинейным завершением в стиле модерн. В нижней части – полочка консоль. сохранность – удовлетворительная;
 Время: 1910-е гг.
 Количество -1

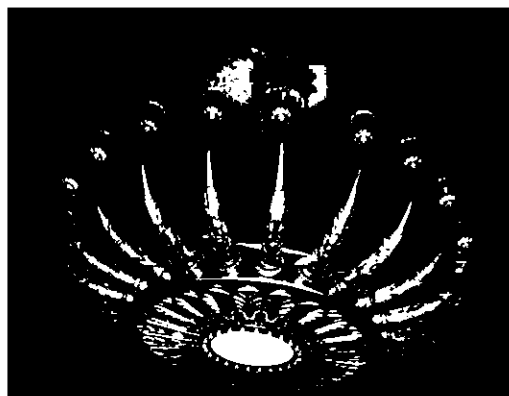
Люстра помещение большого зрительного зала на 24светоточки; обод на цепях с поддоном, орнаментированный стилизованными пальметтами с отверстием в центре, закрытым матовым стеклом. По периметру обода 23 орнаментированных кронштейна большого размера, обращенные вверх, образующие подобие корзины. Верхняя часть оканчивается короной, оформленной стилизованными акантовыми листьями; сохранность – удовлетворительная;

Время: 1940-е гг.
 Количество -8

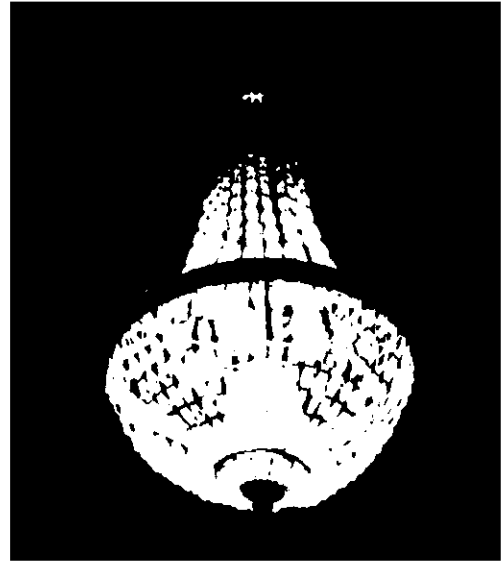
Люстра пом.41 (4-Н)

грушевидной формы, состоящая из латунного обода, декорированного чеканным орнаментом и соединенного вертикальными пронизями с потолочной розеткой. В нижней части с диском со стилизованной шишкой. Корзина люстры состоит из пронизей ромбовидной граненой формы. Материал; латунь, хрусталь; сохранность – удовлетворительная; Время: 1950-е гг. Количество -1

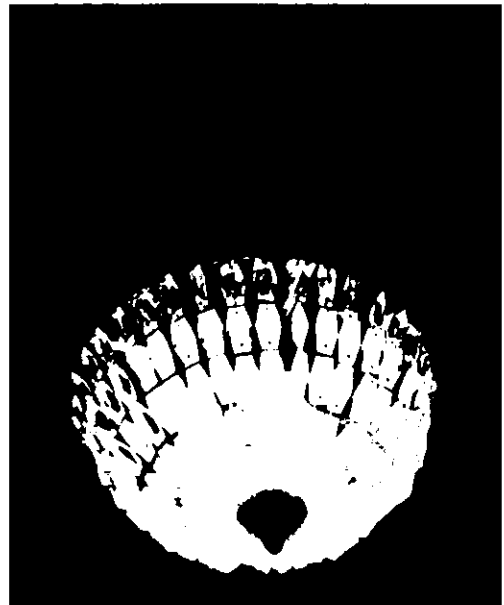
Люстра
Помещение лестницы
б/н ПИБ из помещения 10 (1-Н)

грушевидной формы, состоящая из латунного обода, декорированного чеканным орнаментом и соединенного вертикальными пронизями с потолочной розеткой. В нижней части с диском со стилизованной шишкой. Корзина люстры состоит из пронизей ромбовидной граненой формы. Материал; латунь, хрусталь; Сохранность – удовлетворительная; Время: 1950-е гг. Количество -4

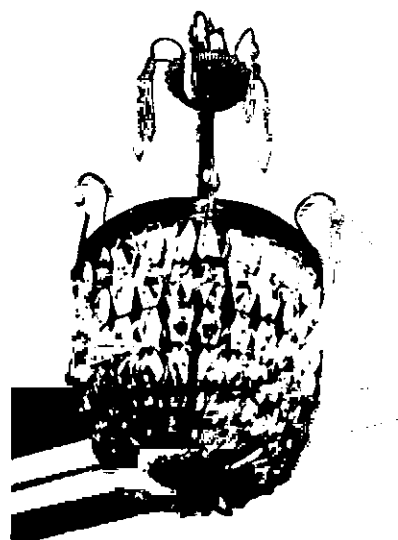
Люстра пом. 55 (10-Н)
тип «корзина», состоящая из латунного обода, декорированного чеканным орнаментом и соединенного вертикальными пронизями с потолочной розеткой. В нижней части с диском со стилизованной шишкой. Корзина люстры состоит из пронизей ромбовидной граненой формы.
Материал: латунь, хрусталь;
Сохранность –
удовлетворительная;
Время: 1950-е гг.
Количество -1

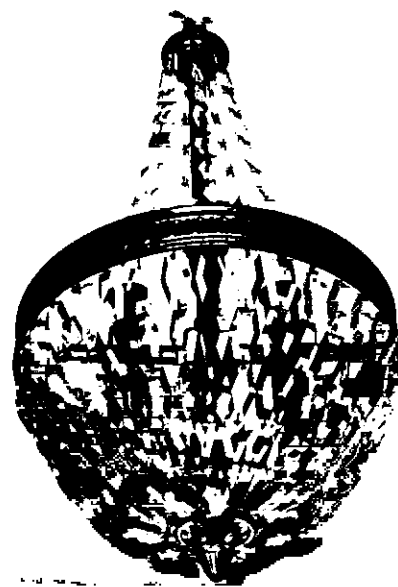
Люстра пом. 55 (10-Н)
 грушевидной формы, состоящая из латунного обода, декорированного чеканным орнаментом и соединенного вертикальными пронизями с потолочной розеткой. В нижней части с диском со стилизованной шишкой. Корзина люстры состоит из пронизей ромбовидной граненой формы.
 Материал: латунь, хрусталь;
 Сохранность –
 удовлетворительная;
 Время: 1950-е гг.
 Количество -2

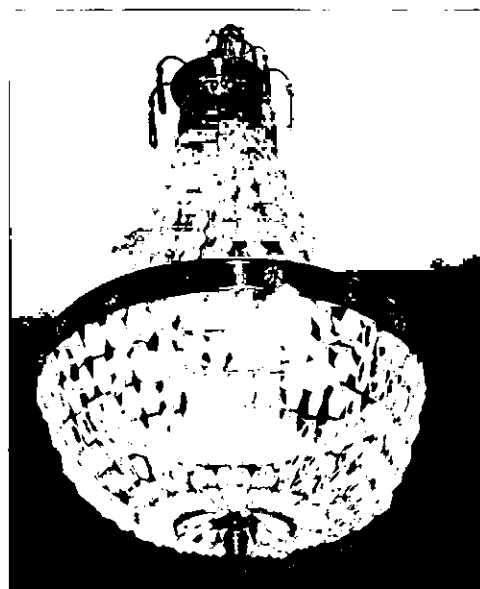
Люстра пом.33 (10-Н)

грушевидной формы, состоящая из латунного обода, декорированного чеканным орнаментом и соединенного вертикальными пронизями с потолочной розеткой. В нижней части с диском со стилизованной шишкой. Корзина люстры состоит из пронизей ромбовидной граненой формы.
 Материал: латунь, хрусталь;
 Сохранность –
 удовлетворительная;
 Время: 1950-е гг.
 Количество -1

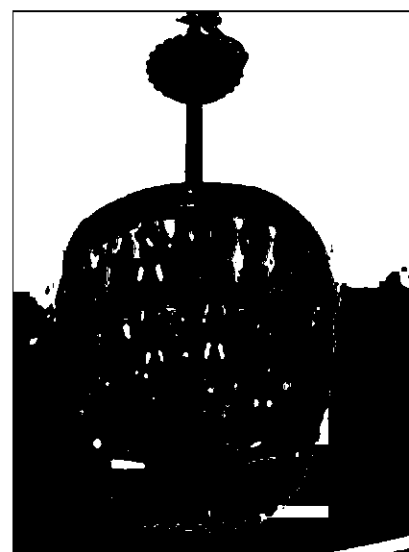
Люстра помещение 37 (6-Н)

тип «корзина», состоящая из латунного обода, декорированного чеканным орнаментом и соединенного вертикальными пронизями с потолочной розеткой. В нижней части с диском со стилизованной шишкой. Корзина люстры состоит из пронизей ромбовидной граненой формы.

Материал: латунь, хрусталь;

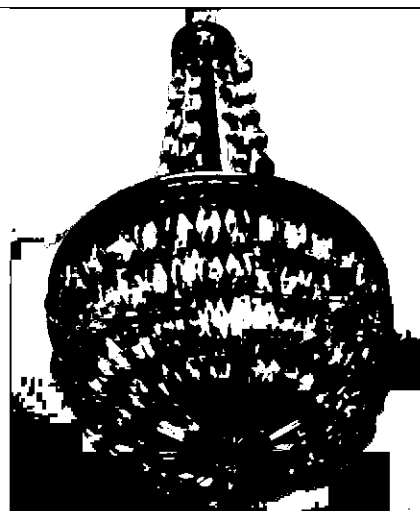
Люстра помещение 37 (6-Н)

грушевидной формы, состоящая из латунного обода, декорированного чеканным орнаментом и соединенного вертикальными пронизями с потолочной розеткой. В нижней части с диском со стилизованной шишкой. Корзина люстры состоит из пронизей ромбовидной граненой формы.

Материал: латунь, хрусталь;

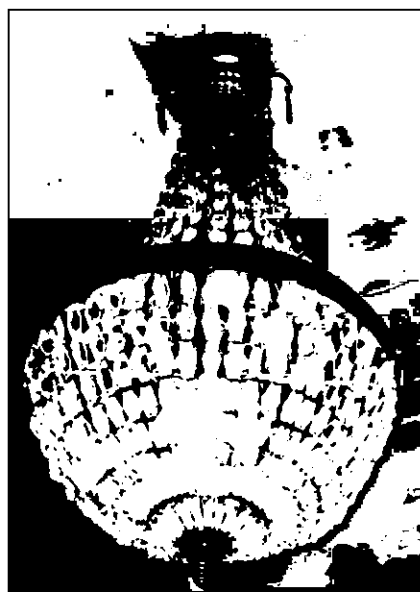
Люстра помещение 29 (6-Н)

грушевидной формы, состоящая из латунного обода, декорированного чеканным орнаментом и соединенного вертикальными пронизями с потолочной розеткой. В нижней части с диском со стилизованной шишкой. Корзина люстры состоит из пронизей ромбовидной граненой формы.

Материал: латунь, хрусталь;
