О включении выявленного объекта культурного наследия «4-этажный жилой дом», 1950-е гг., расположенного по адресу: Республика Башкортостан, г. Уфа, ул. Карла Маркса, д. 52, в единый государственный реестр объектов культурного наследия (памятников истории и культуры) народов Российской Федерации в качестве объекта культурного наследия регионального значения, утверждении его предмета охраны, границ и режима использования территории

**Границы территории объекта культурного наследия регионального значения
«4-этажный жилой дом», памятник, 1950-е гг., расположенного по адресу:
Республика Башкортостан, г. Уфа, ул. Карла Маркса, д. 52**

**Предмет охраны объекта культурного наследия регионального значения
«4-этажный жилой дом», памятник, 1950-е гг., расположенного по адресу:
Республика Башкортостан, г. Уфа, ул. Карла Маркса, д. 52**

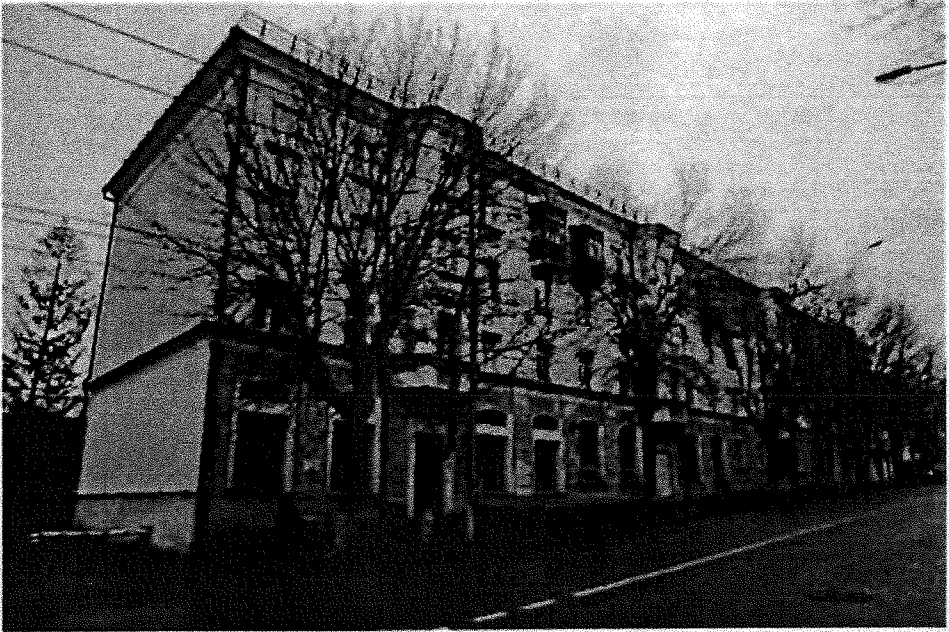
№ п/п	Описание предмета охраны	Изображение
1.2.	Композиционная значимость Объекта, являющегося частью застройки квартала, ограниченного ул. Карла Маркса – бульваром Ибрагимова ул. Ленина – ул. Революционная.

1.2. Композиционная значимость Объекта, являющегося частью застройки квартала, ограниченного ул. Карла Маркса – бульваром Ибрагимова ул. Ленина – ул. Революционная.

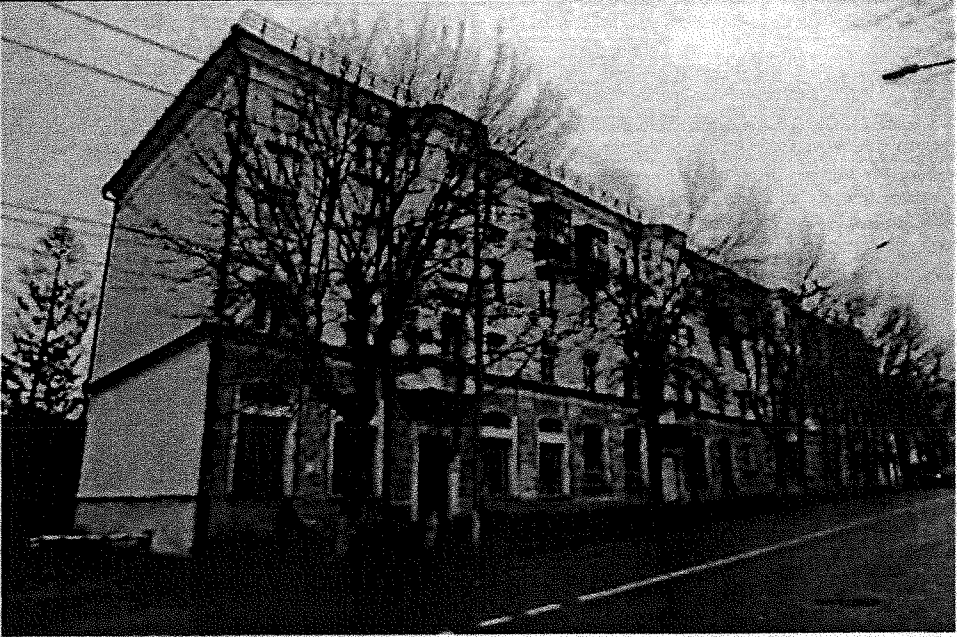
№ п/п	Описание предмета охраны	Изображение
1.3.	Визуальное восприятие Объекта по ул. Карла Маркса.

1.3. Визуальное восприятие Объекта по ул. Карла Маркса.

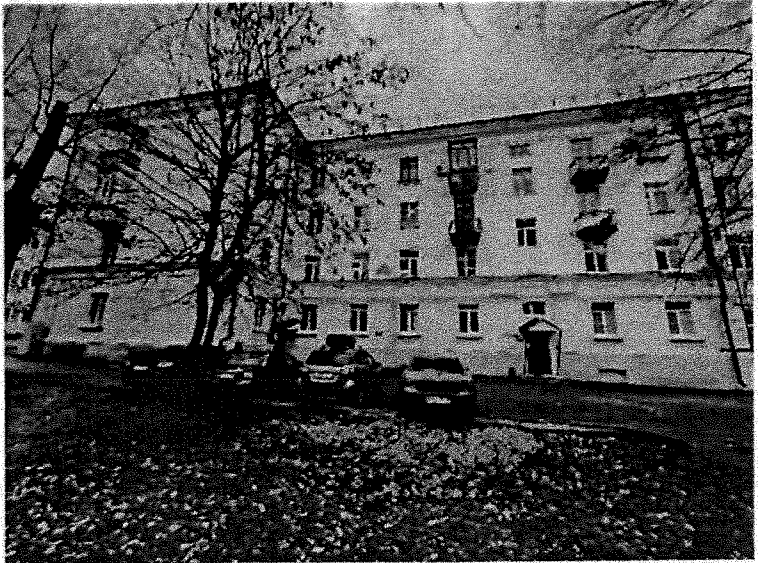
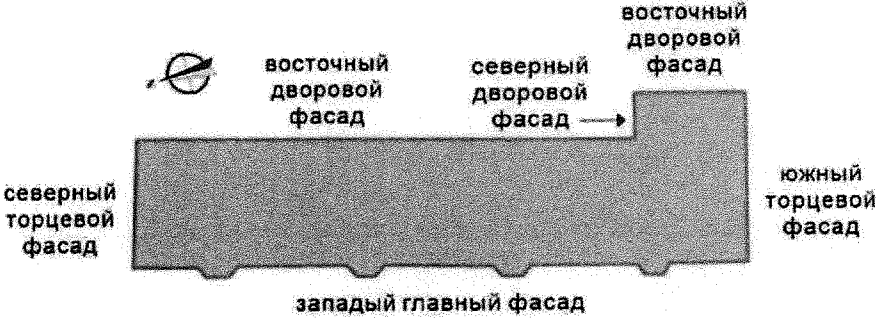
№ п/п	Описание предмета охраны	Изображение
2. Объемно-пространственное решение Объекта.		
2.1.	Отштукатуренное здание - Г-образное в плане, с четырьмя эркерами на лицевом фасаде - количество этажей: четыре надземных и подвальный этажи.

<p>Условные обозначения:</p> <p>— композиционное решение и декоративное убранство фасадов Объекта</p> <p>■ объемно-пространственное решение Объекта</p> <p style="text-align: right;">Фото: 2023 год</p>

2.1. Отштукатуренное здание - Г-образное в плане, с четырьмя эркерами на лицевом фасаде - количество этажей: четыре надземных и подвальный этажи.

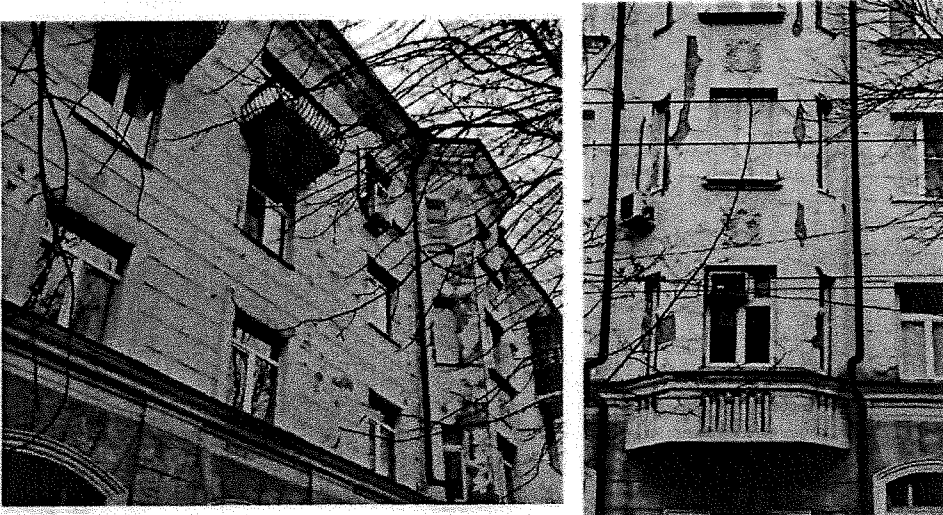
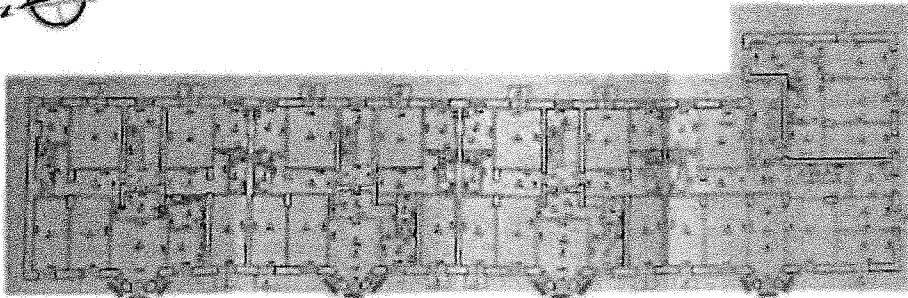
№ п/п	Описание предмета охраны	Изображение
3. Материал и характер отделки поверхности фасадов Объекта.		
3.1.	Рустовка стен прямоугольными квадратами главного западного фасада со 2 по 4 этаж, исключая гладкое поле стен эркера в подоконном пространстве.

3.1. Рустовка стен прямоугольными квадратами главного западного фасада со 2 по 4 этаж, исключая гладкое поле стен эркера в подоконном пространстве.

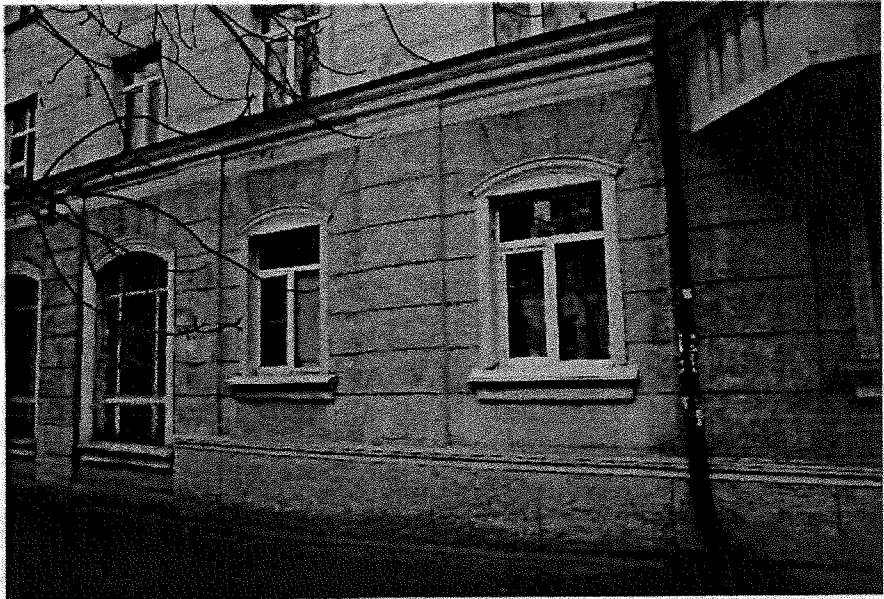
№ п/п	Описание предмета охраны	Изображение
3.2.	Горизонтальный руст первого этажа западного и южного фасадов Верный руст над проемами первого этажа западного фасада.

3.2. Горизонтальный руст первого этажа западного и южного фасадов. Верный руст над проемами первого этажа западного фасада.

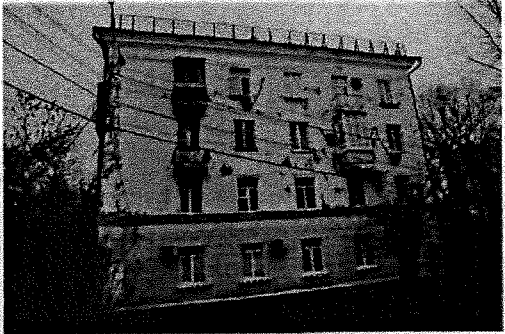
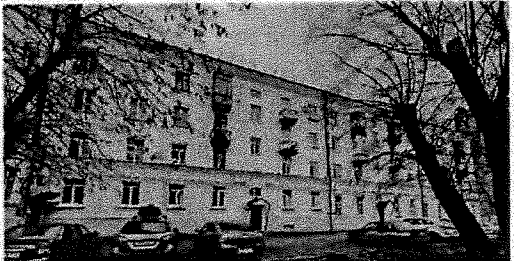
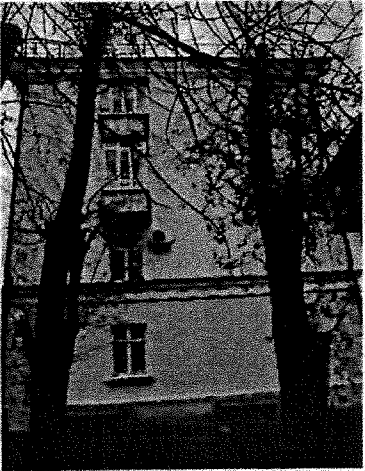
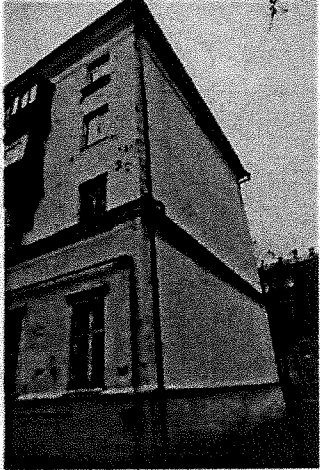
№ п/п	Описание предмета охраны	Изображение
3.3.	Гладкая штукатурка стен северного и западного фасада, второго и четвертого этажей южного фасада.

<p data-bbox="1415 587 1599 612">южный фасад</p>

<p data-bbox="1384 884 1626 909">западный фасад</p>

<p data-bbox="1169 1410 1411 1436">западный фасад</p>

<p data-bbox="1536 1410 1778 1436">северный фасад</p> <p data-bbox="1796 1442 1989 1468">Фото: 2023 год</p>

3.3. Гладкая штукатурка стен северного и западного фасада, второго и четвертого этажей южного фасада.

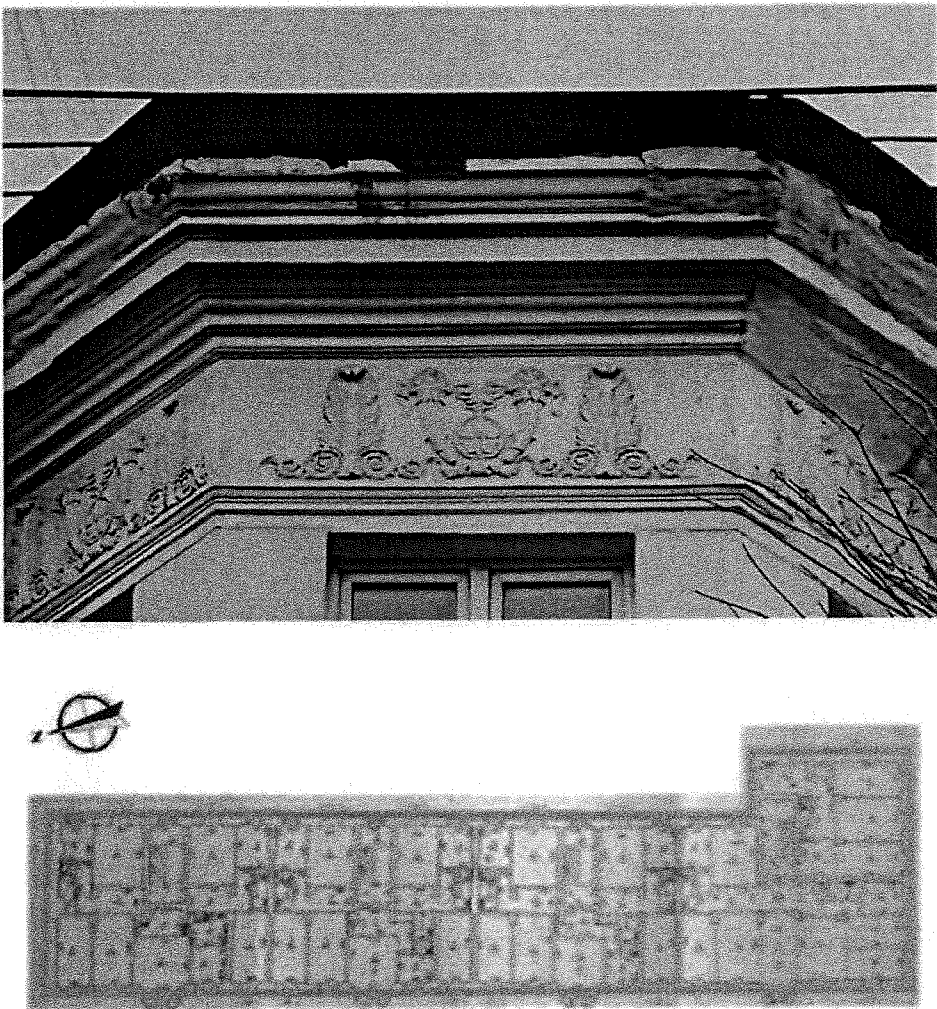
№ п/п	Описание предмета охраны	Изображение
4.2.	Фризовый пояс с лепным растительным орнаментом.

4.2. Фризовый пояс с лепным растительным орнаментом.

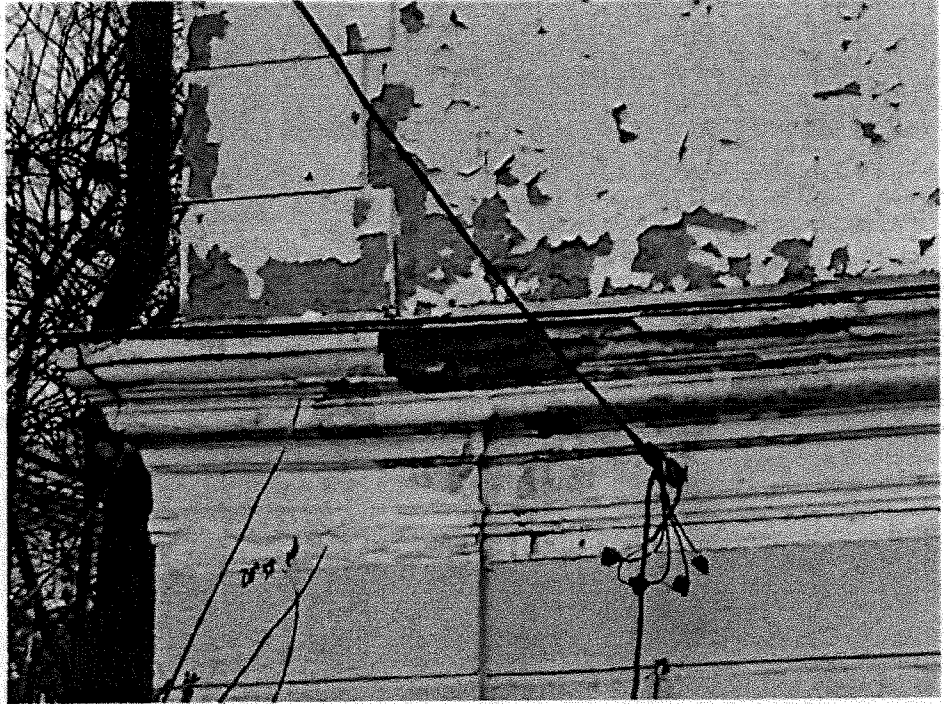
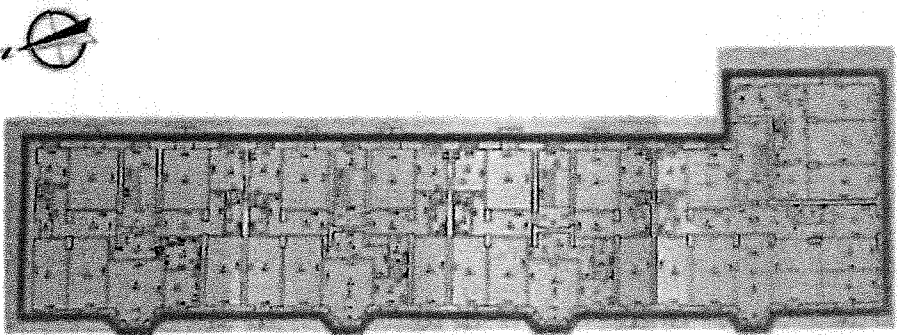
№ п/п	Описание предмета охраны	Изображение
4.3.	Межэтажный профилированный карниз.

4.3. Межэтажный профилированный карниз.

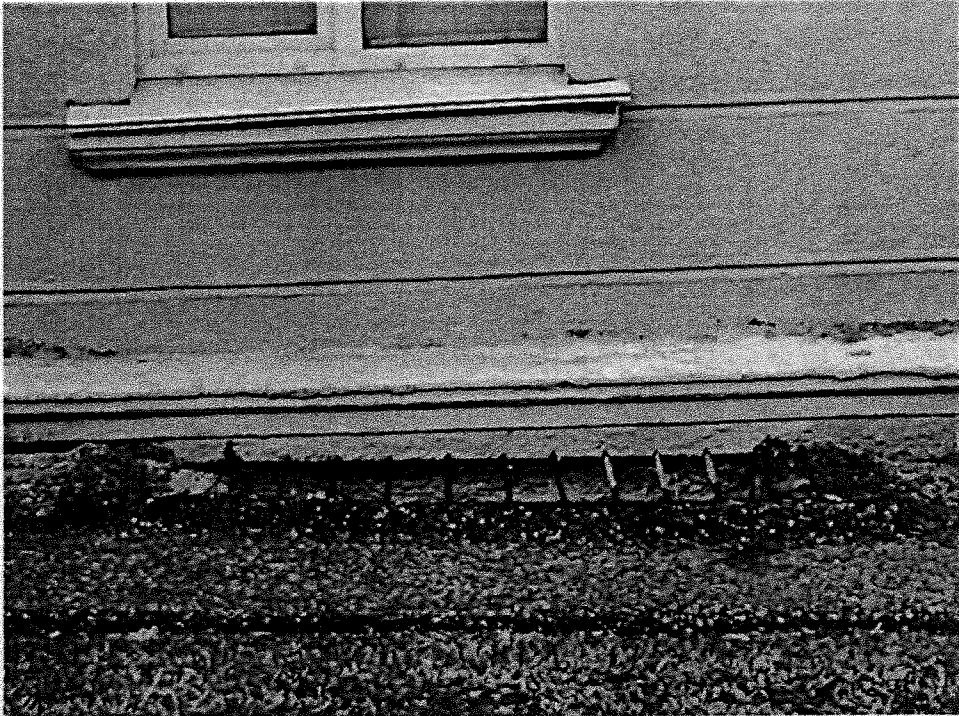
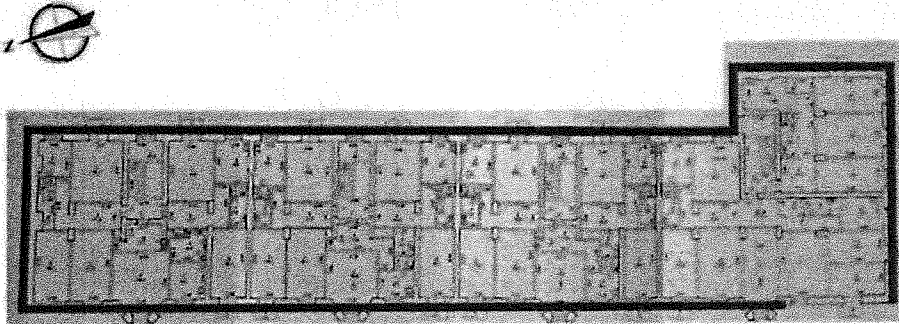
№ п/п	Описание предмета охраны	Изображение
4.4.	Профилированный пояс цоколя.

<p>The photograph shows a close-up of a building's exterior wall. At the top, there is a window with a white frame. Below the window, a horizontal band of profiled material is visible, which is the subject of the protection. The wall below this band is made of horizontal panels. The foreground shows a rough, gravelly surface.</p>

<p>A compass rose is located below the photograph, indicating the orientation. Below the compass rose is a technical drawing of the profiled band, showing its cross-section and the arrangement of the profiled elements. The drawing is a detailed line drawing of the material shown in the photograph.</p>

4.4. Профилированный пояс цоколя.

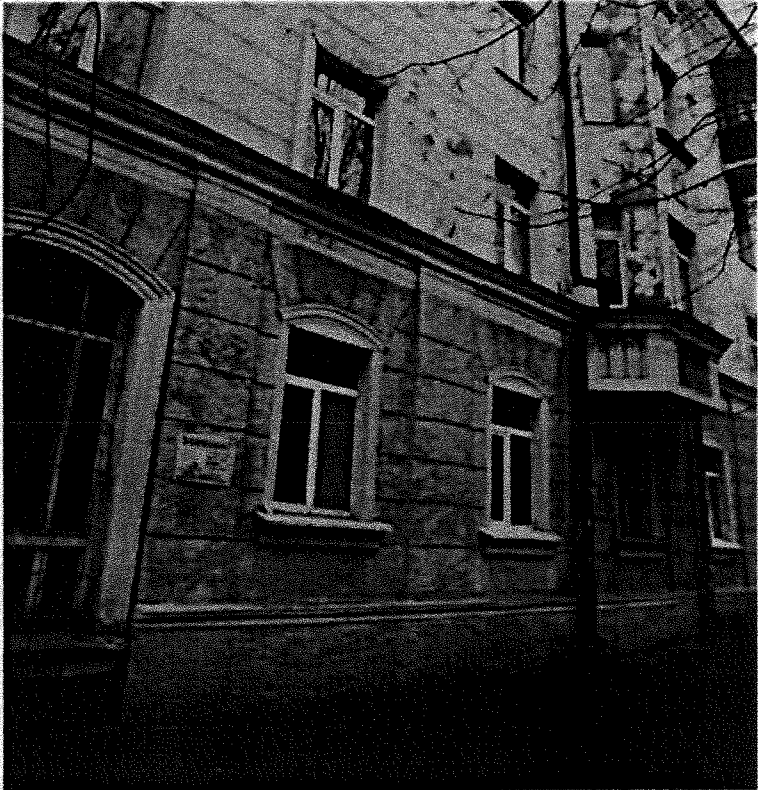
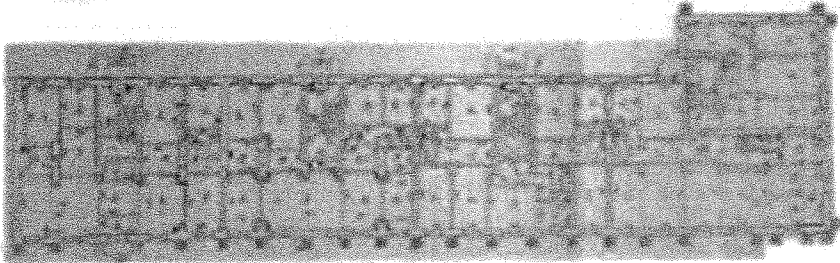
№ п/п	Описание предмета охраны	Изображение
4.5.	Рустованные пилястры первого этажа.

4.5. Рустованные пилястры первого этажа.

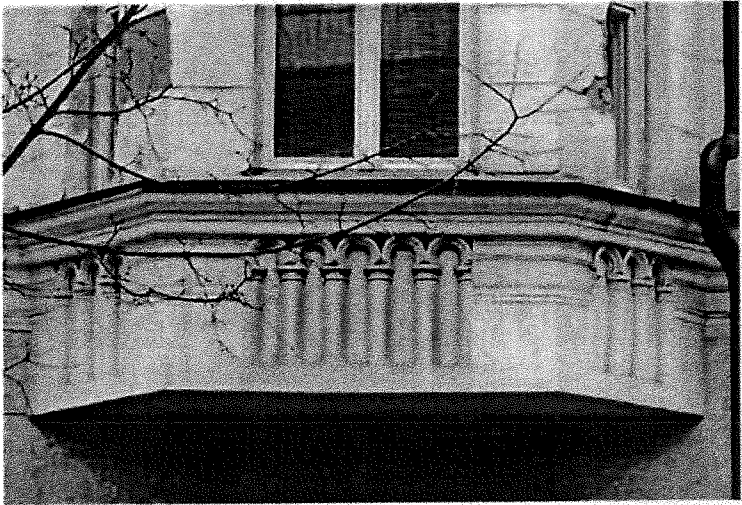
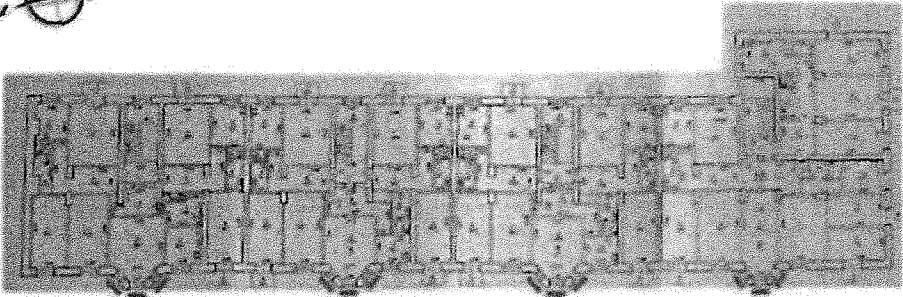
№ п/п	Описание предмета охраны	Изображение
4.6.	Прямоугольные ниши эркеров с аркатурным поясом внутри.

4.6. Прямоугольные ниши эркеров с аркатурным поясом внутри.

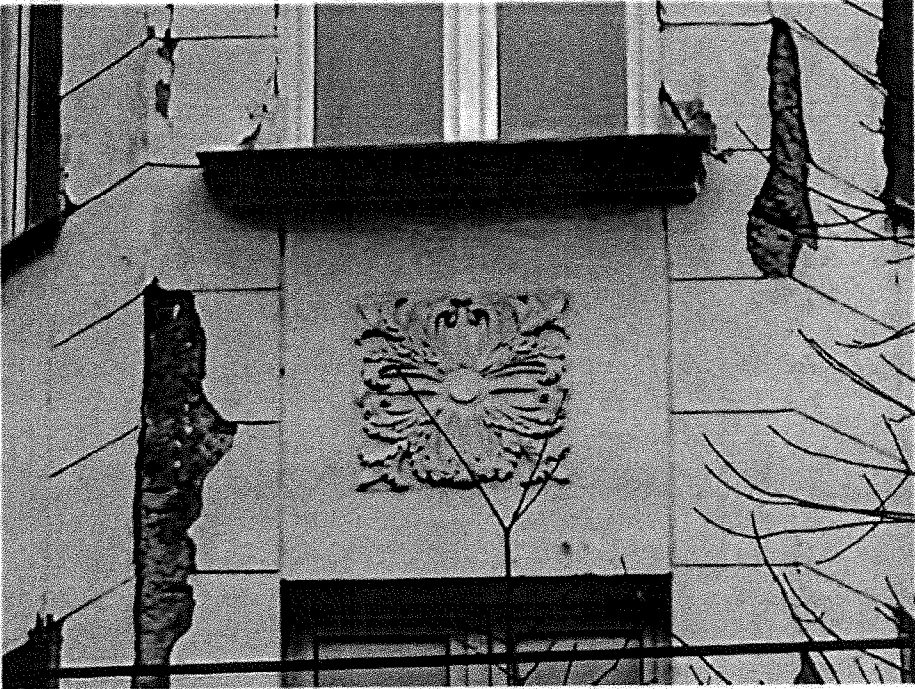
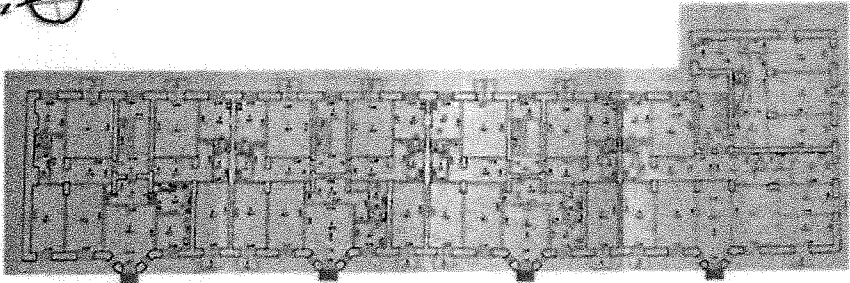
№ п/п	Описание предмета охраны	Изображение
4.7.	Лепной растительный орнаментом в квадрате на гладком поле стен центральной части эркера.

4.7. Лепной растительный орнамент в квадрате на гладком поле стен центральной части эркера.

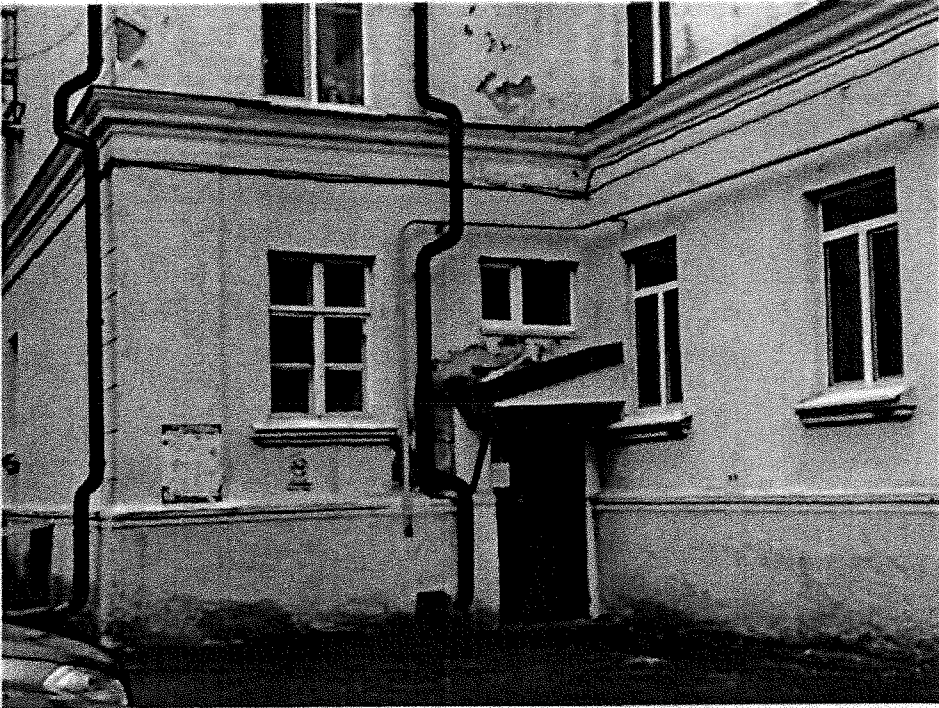
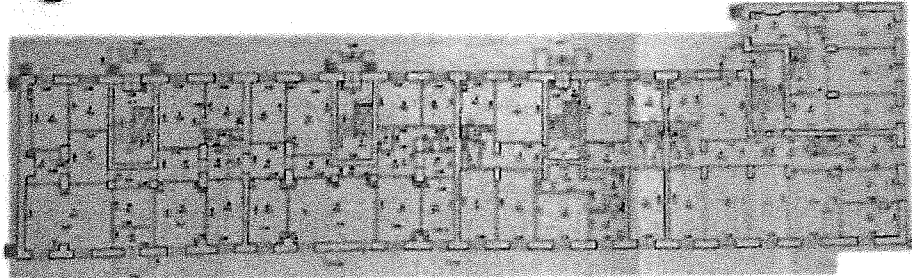
№ п/п	Описание предмета охраны	Изображение
4.8.	Гладкие пилястры первого этажа.

4.8. Гладкие пилястры первого этажа.

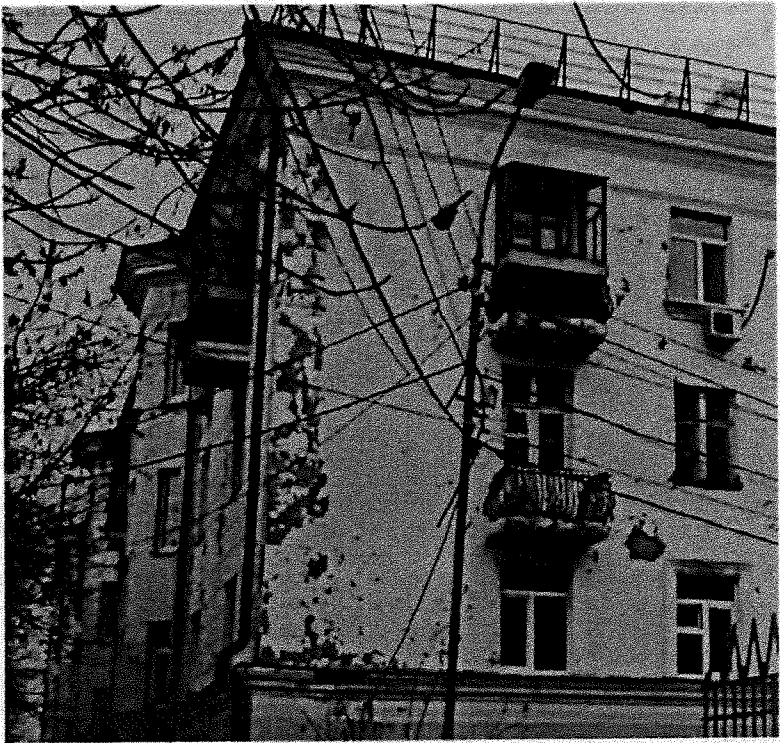
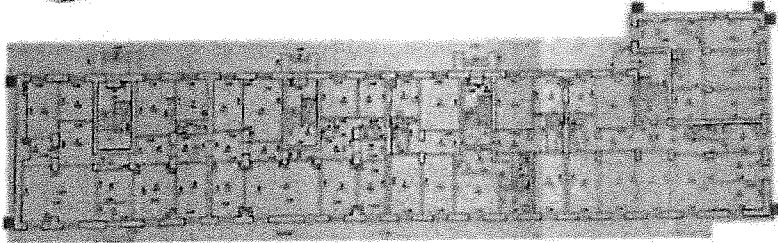
№ п/п	Описание предмета охраны	Изображение
4.9.	Оформление углов 2-4 этажей рустом.

4.9. Оформление углов 2-4 этажей рустом.

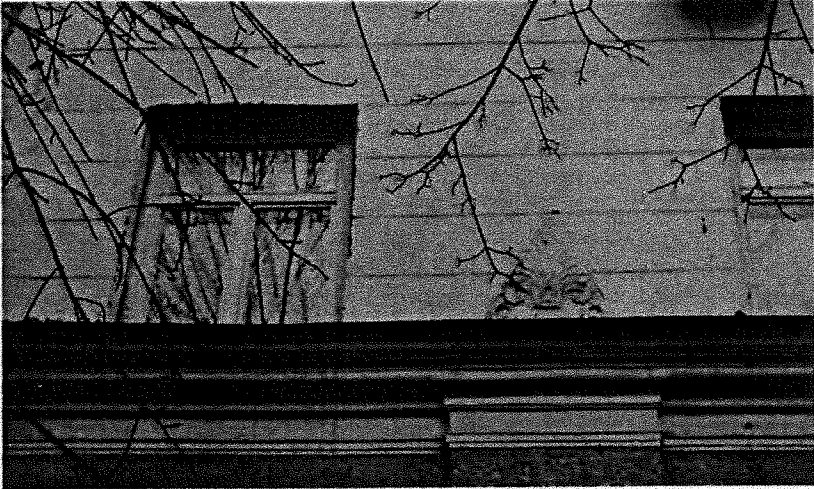
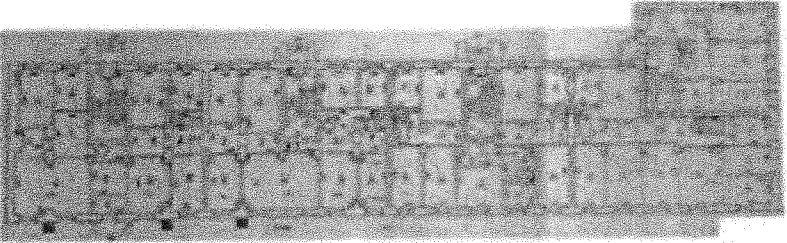
№ п/п	Описание предмета охраны	Изображение
4.10.	Лепной акротерий.

4.10. Лепной акротерий.

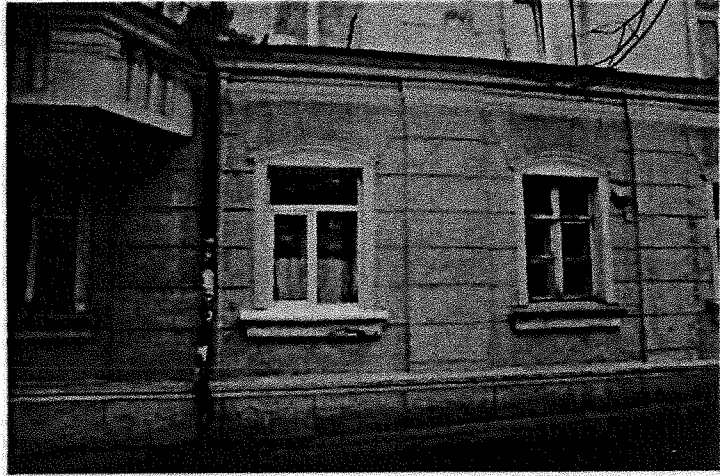
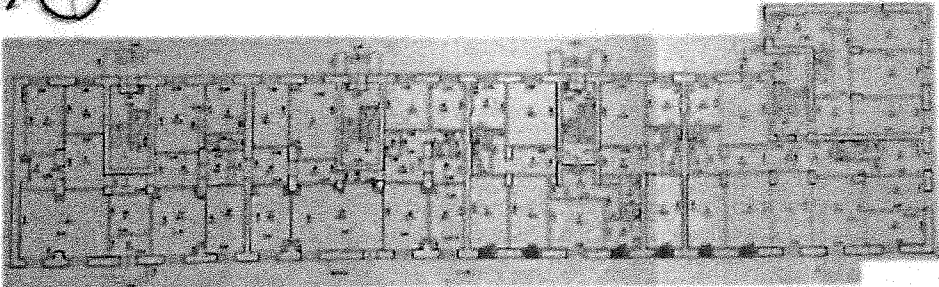
№ п/п	Описание предмета охраны	Изображение
5. Форма, габариты и оформление оконных проемов Объекта.		
5.1.	Оформление прямоугольных оконных проемов наличником из тяг, профилированным и лучковым сандриком и подоконной полкой.

западный главный фасад <p style="text-align: right;">Фото: 2023 год</p>

5.1. Оформление прямоугольных оконных проемов наличником из тяг, профилированным и лучковым сандриком и подоконной полкой.

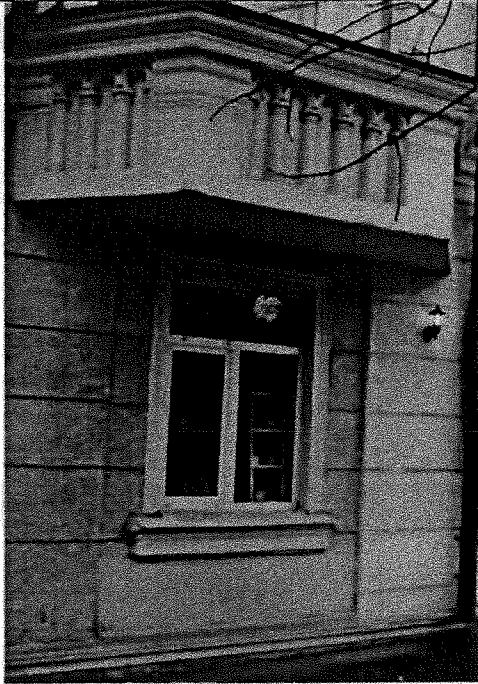
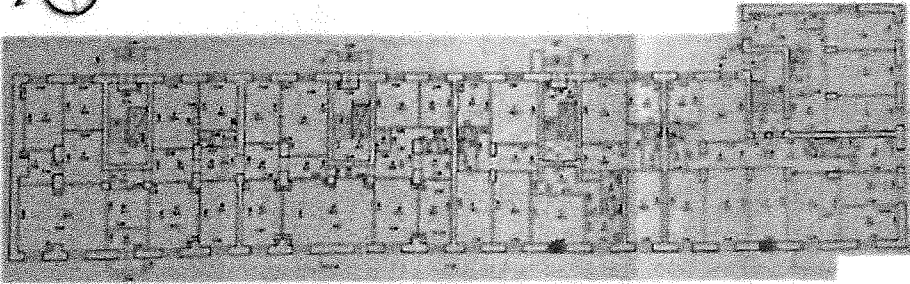
№ п/п	Описание предмета охраны	Изображение
5.2.	Оформление прямоугольных оконных проемов наличником из тяг и профилированной подоконной полкой.

5.2. Оформление прямоугольных оконных проемов наличником из тяг и профилированной подоконной полкой.

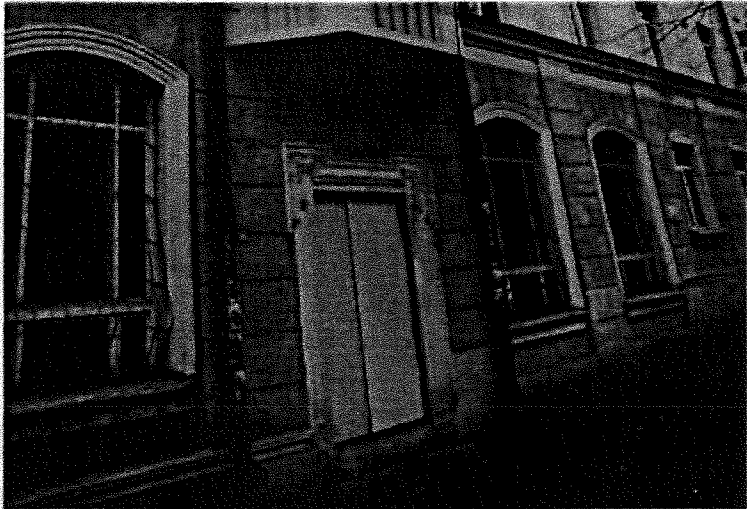
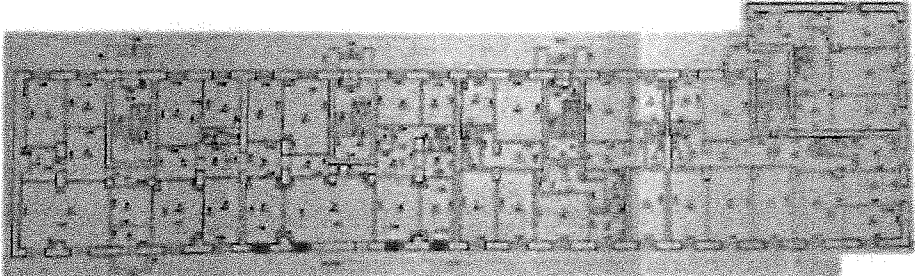
№ п/п	Описание предмета охраны	Изображение
5.3.	Оформление оконных проемов лучкового завершения наличниками из тяг и профилированной подоконной полкой.

<p data-bbox="1384 1187 1720 1219">западный главный фасад</p> <p data-bbox="1787 1442 1980 1474">Фото: 2023 год</p>

5.3. Оформление оконных проемов лучкового завершения наличниками из тяг и профилированной подоконной полкой.

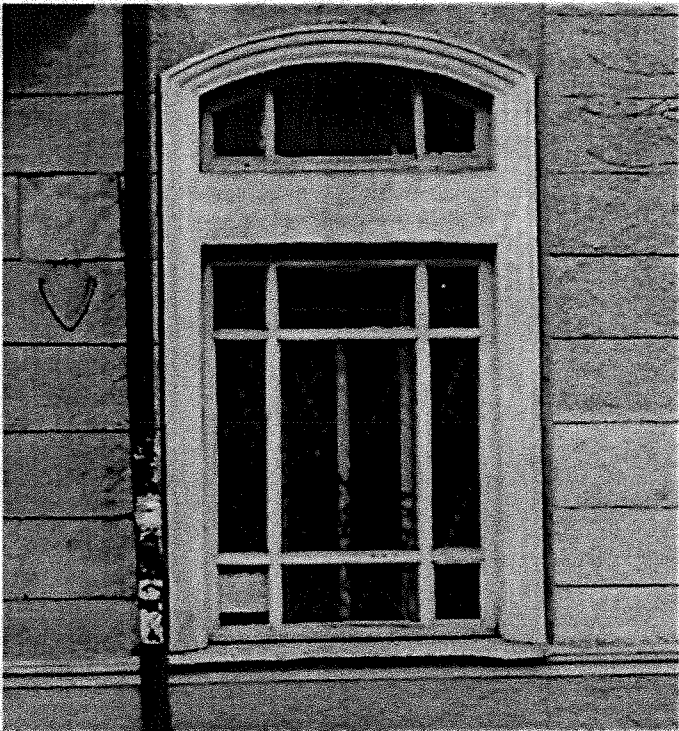
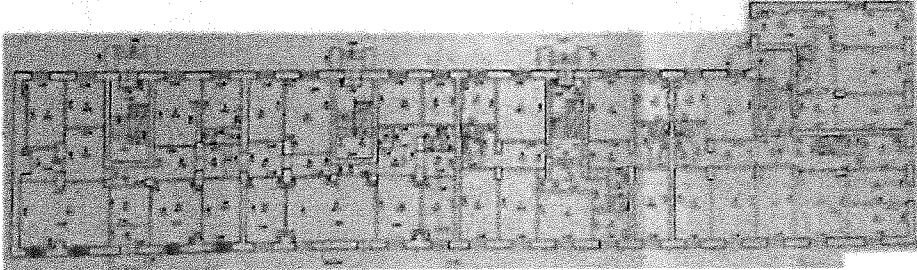
№ п/п	Описание предмета охраны	Изображение
5.4.	Оформление прямоугольных оконных проемов с фрамужным окном лучкового завершения наличниками из тяг.

5.4. Оформление прямоугольных оконных проемов с фрамужным окном лучкового завершения наличниками из тяг.

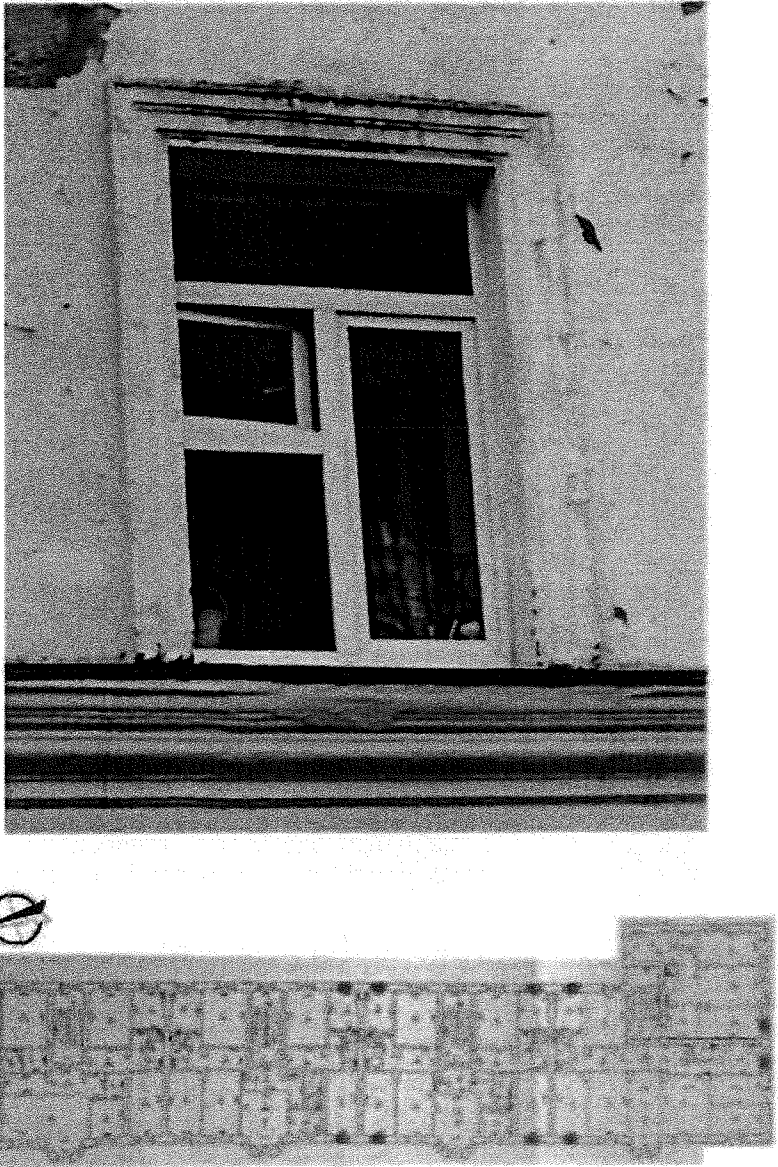
№ п/п	Описание предмета охраны	Изображение
5.5.	Оформление прямоугольных оконных проемов наличниками из тяг.

<p>The image shows a photograph of a window with a decorative frame made of horizontal and vertical elements (sills and lintels). Below the photograph is a technical drawing of the same window frame, showing the profile of the sills and lintels. A north arrow symbol is located to the left of the drawing.</p>

5.5. Оформление прямоугольных оконных проемов наличниками из тяг.

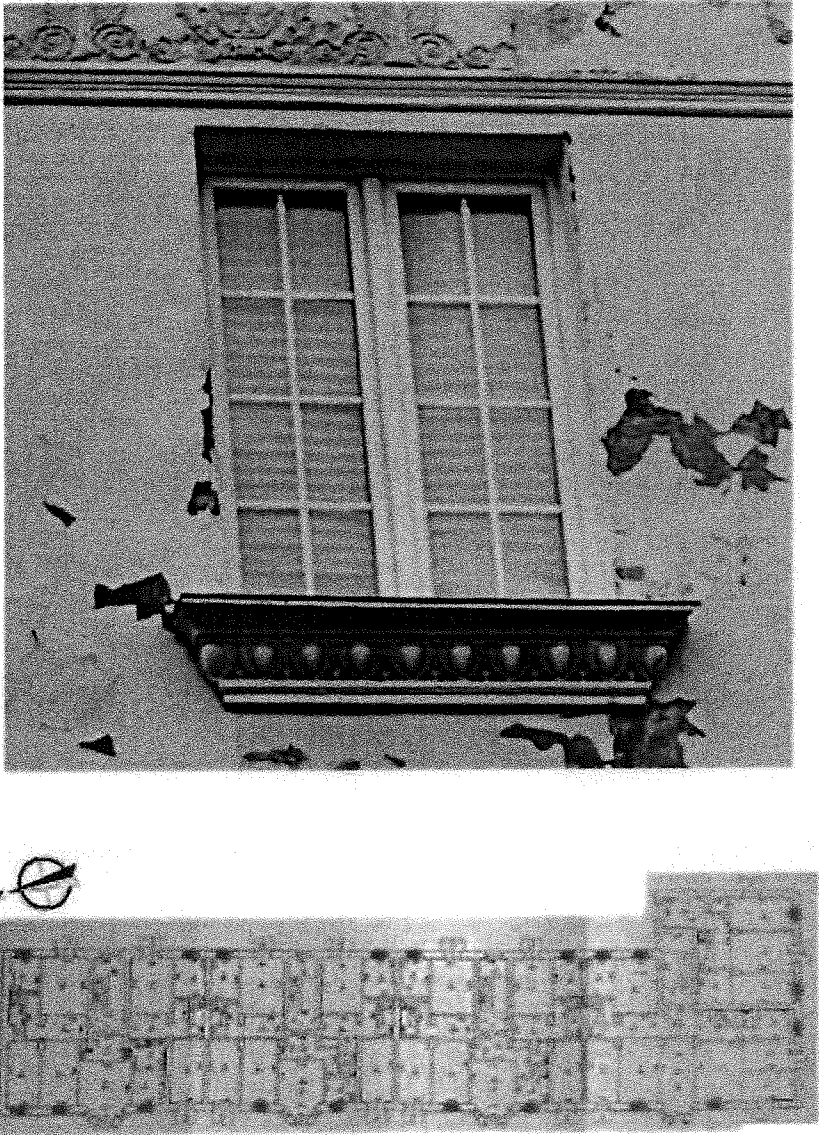
№ п/п	Описание предмета охраны	Изображение
5.6.	Оформление прямоугольных оконных проемов профилированной подоконной полкой с иониками.

5.6. Оформление прямоугольных оконных проемов профилированной подоконной полкой с иониками.

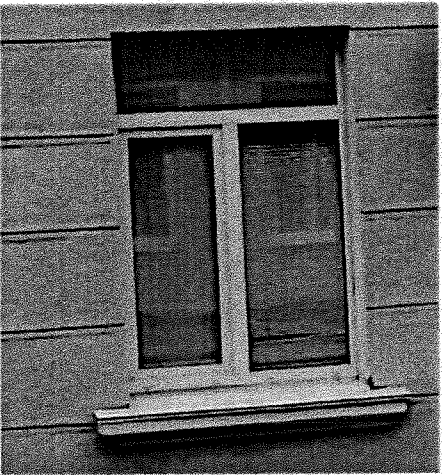
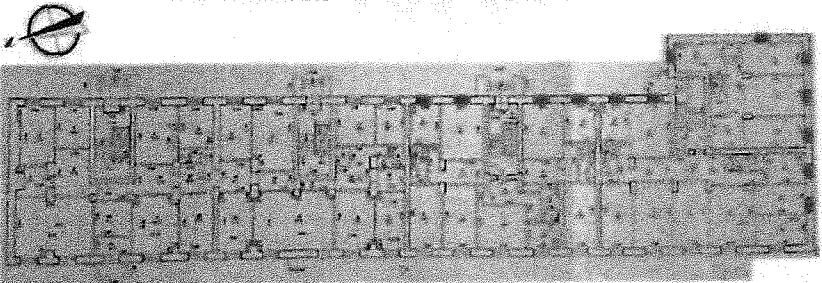
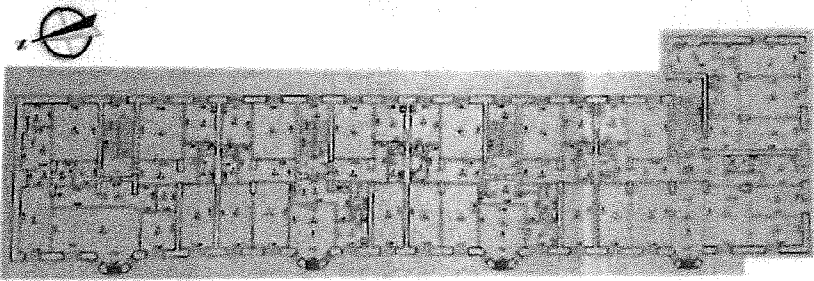
№ п/п	Описание предмета охраны	Изображение
5.7.	Оформление прямоугольных оконных проемов профилированной подоконной полкой.

5.7. Оформление прямоугольных оконных проемов профилированной подоконной полкой.

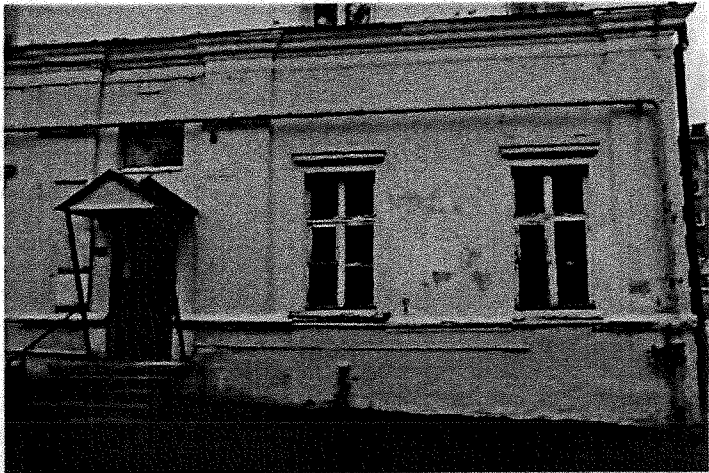
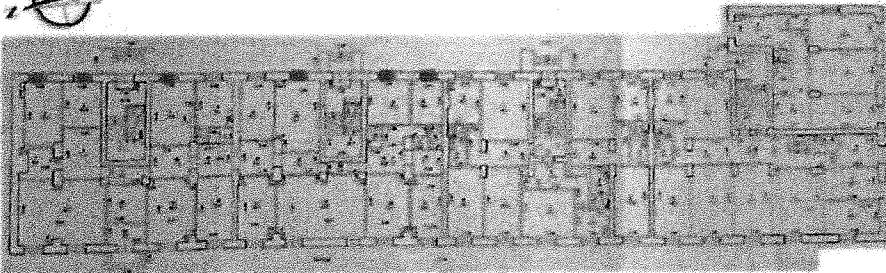
№ п/п	Описание предмета охраны	Изображение
5.8.	Оформление прямоугольных оконных проемов прямым ступенчатым сандриком и профилированной подоконной полкой.

5.8. Оформление прямоугольных оконных проемов прямым ступенчатым сандриком и профилированной подоконной полкой.

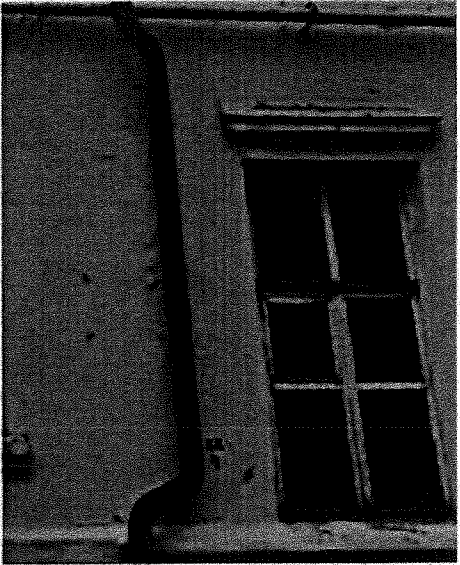
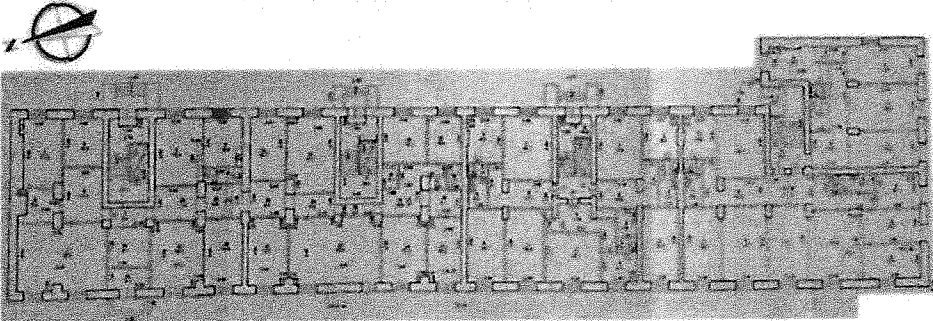
№ п/п	Описание предмета охраны	Изображение
5.9.	Оформление прямоугольного оконного проема прямым ступенчатым сандриком.

5.9. Оформление прямоугольного оконного проема прямым ступенчатым сандриком.

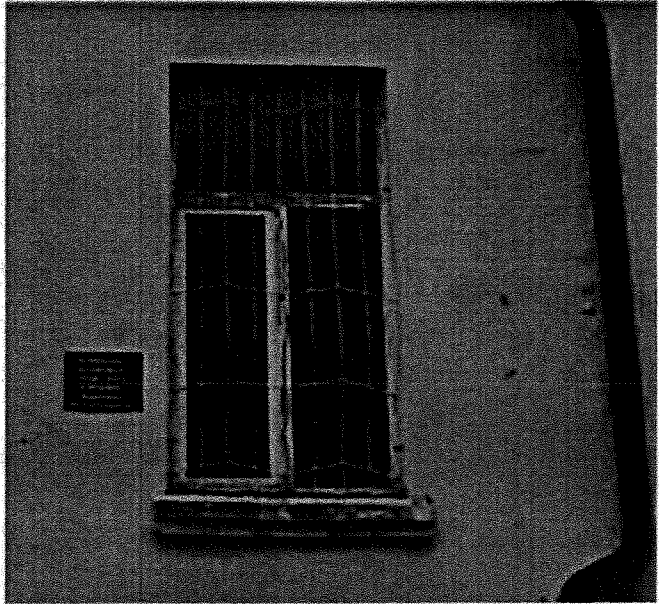
№ п/п	Описание предмета охраны	Изображение
5.10.	Оформление прямоугольного оконного проема профилированной подоконной полкой.

<p>The photograph shows a rectangular window with a white frame and a dark sill. A small plaque is visible on the wall to the left of the window. Below the photograph is a floor plan diagram showing the layout of the building, with a circle and arrow indicating the location of the window.</p> <p>Фото: 2023 год</p>

5.10. Оформление прямоугольного оконного проема профилированной подоконной полкой.

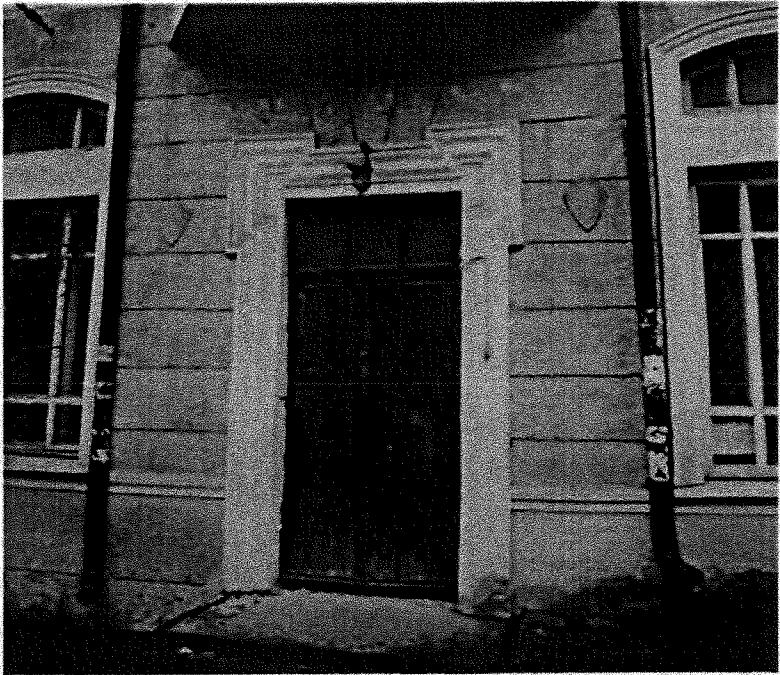
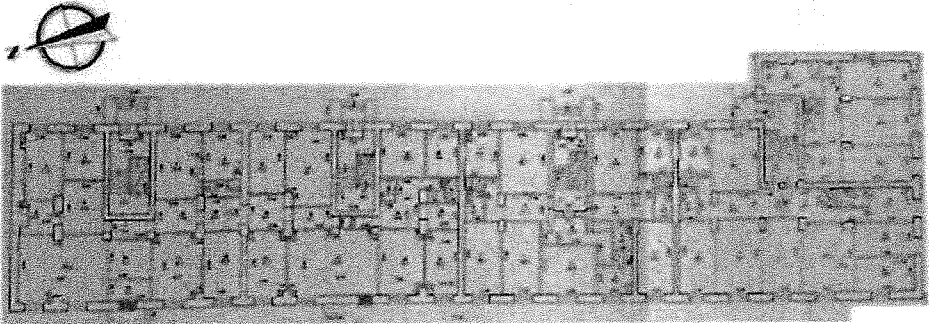
№ п/п	Описание предмета охраны	Изображение
6. Форма, габариты и оформление дверного проема Объекта.		
6.1.	Оформление прямоугольных дверных проемов фигурным наличником из тяг.

6.1. Оформление прямоугольных дверных проемов фигурным наличником из тяг.

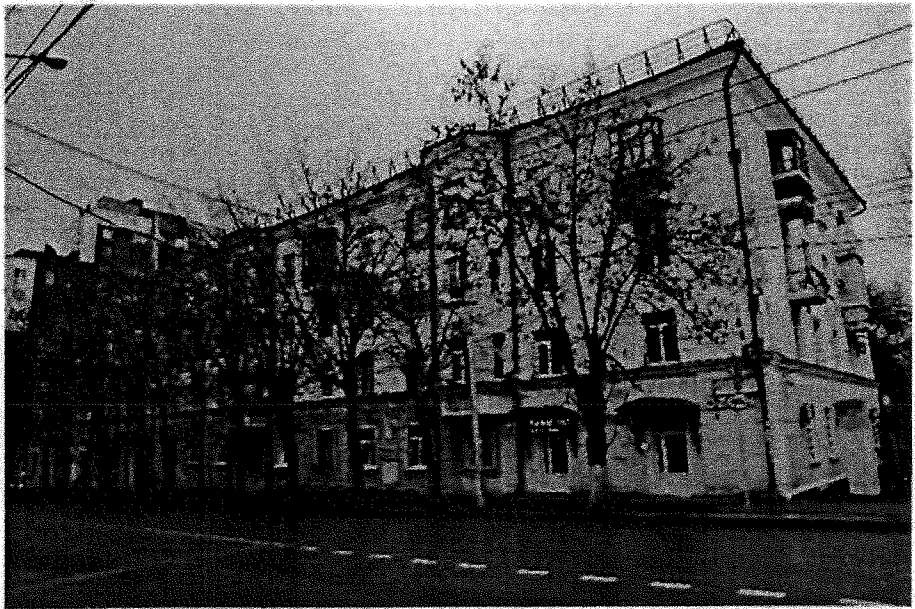
№ п/п	Описание предмета охраны	Изображение
7.2.	Материал капитальных несущих наружных стен – кирпич.

7.2. Материал капитальных несущих наружных стен – кирпич.
