ПРИКАЗ

О включении выявленного объекта культурного наследия «Покровская церковь», 1904-г., расположенного по адресу: Республика Башкортостан, Гафурийский район, с. Карагаево, ул. Центральная, д. 21в, в единый государственный реестр объектов культурного наследия (памятников истории и культуры) народов Российской Федерации в качестве объекта культурного наследия регионального значения, утверждении его предмета охраны, границ и режима использования территории

**Границы территории объекта культурного наследия регионального значения
«Покровская церковь», памятник, 1904 г., расположенного по адресу:
Республика Башкортостан, Гафурийский район, с. Карагаево,
ул. Центральная, д. 21в**

**Предмет охраны объекта культурного наследия регионального значения
«Покровская церковь», памятник, 1904 г., расположенного по адресу:
Республика Башкортостан, Гафурийский район, с. Карагаево,
ул. Центральная, д. 21в**

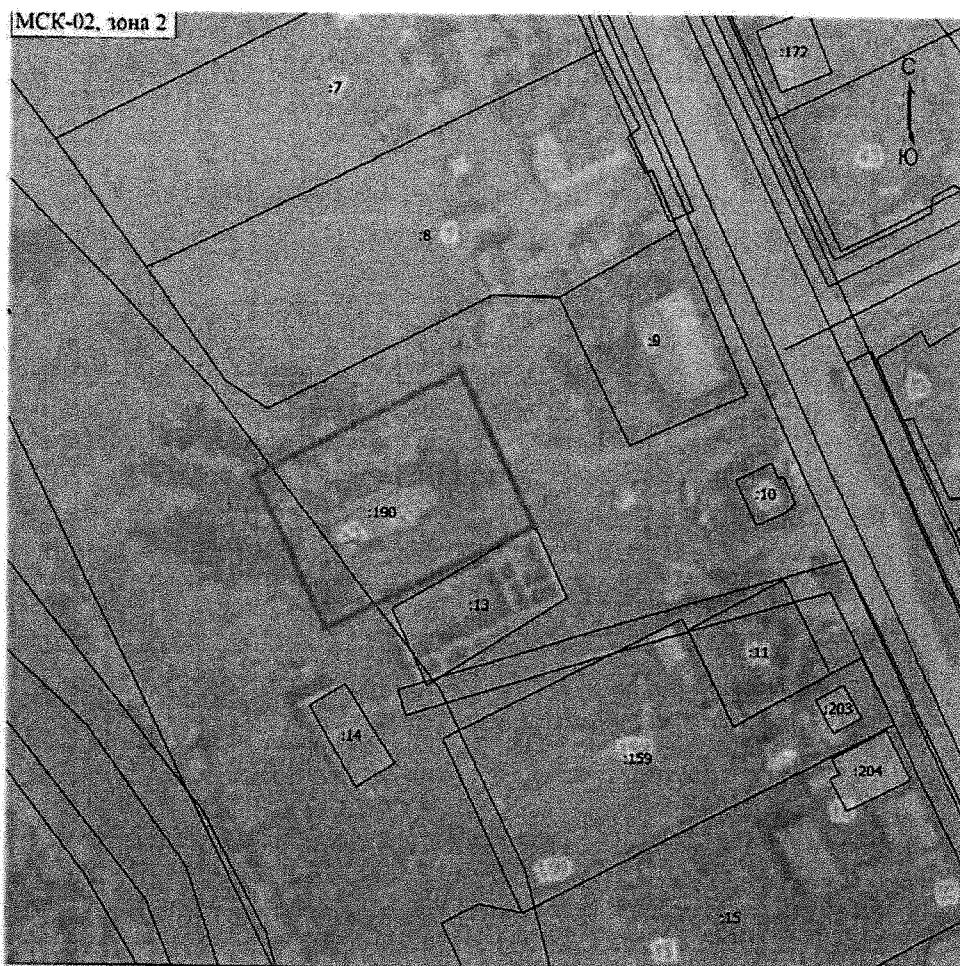
**План границ территории Объекта
(1:1000)**

ТОКН		
Прохождение границы		Описание границы
от точки	до точки	
1	2	45,70 м на юго-запад до точки 2
2	3	27,95 м на запад до точки 3
3	4	45,92 м на северо-запад до точки 4
4	1	26,31 м на восток до точки 1. Контур замкнулся

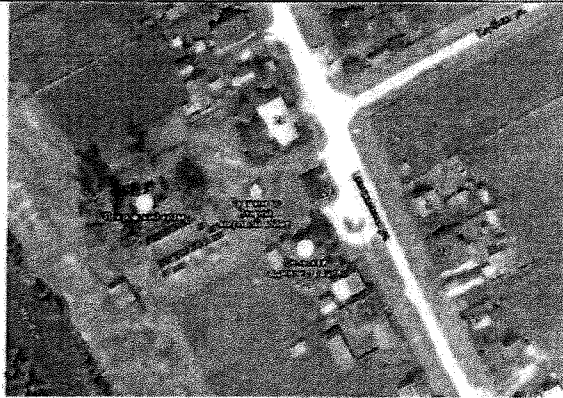
№ п/п	Описание предмета охраны	Изображение
1.	Местоположение и градостроительные характеристики Объекта: здание «Покровской церкви», 1904 г., участвующей в формировании застройки и окружающего ландшафта с. Карагаево, Гафурийского района.

1. Местоположение и градостроительные характеристики Объекта: здание «Покровской церкви», 1904 г., участвующей в формировании застройки и окружающего ландшафта с. Карагаево, Гафурийского района.

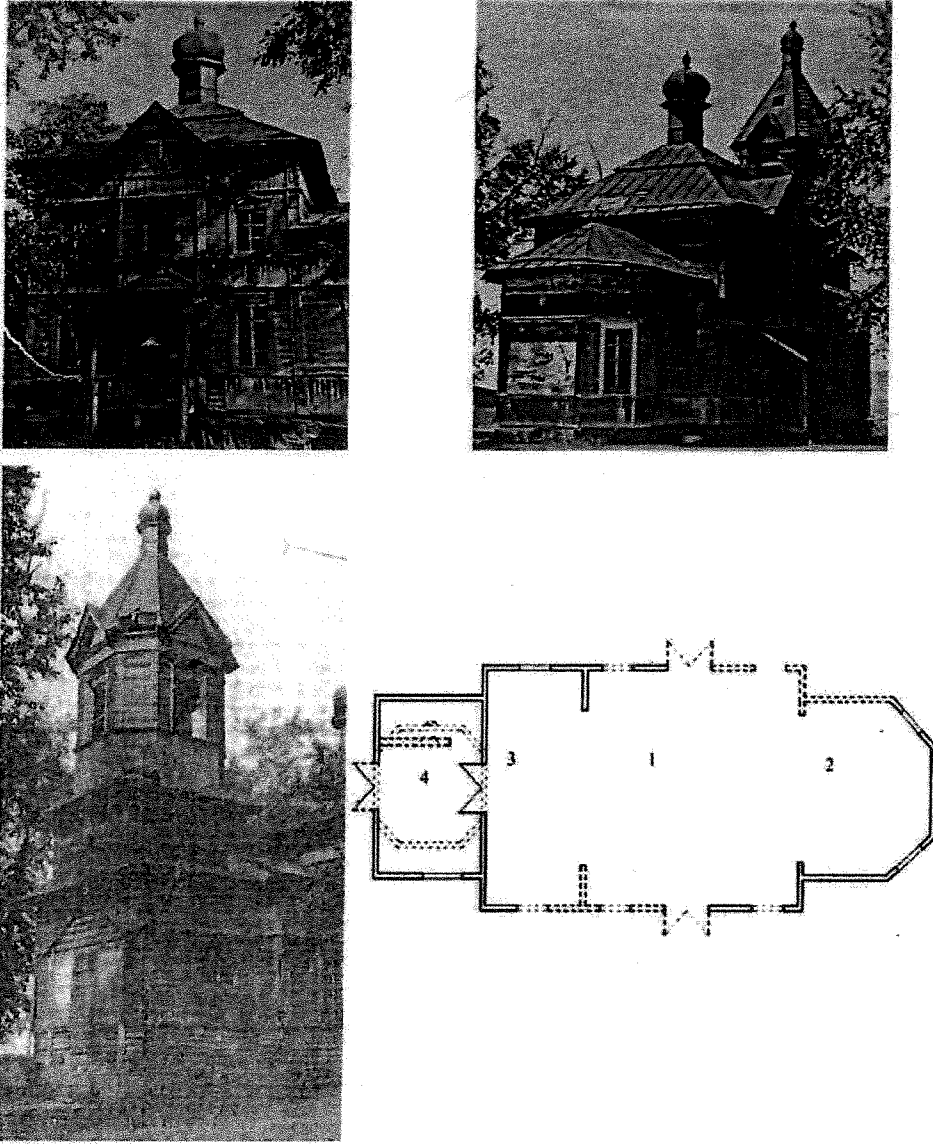
№ п/п	Описание предмета охраны	Изображение
2. Объёмно-пространственная композиция Объекта		
2.1.	<p>Объёмно-пространственная композиция и габариты Объекта: здания, состоящего из основного прямоугольного сруба храма (1), с примыкающим к нему пятигранной апсидой алтаря (2), прямоугольной трапезной (3), колокольни (4) и открытого крыльца (5) с сохранением высотных и силуэтных характеристик объёмов (на основании фото 1990-х гг).</p>

2.1. Объёмно-пространственная композиция и габариты Объекта: здания состоящего из основного прямоугольного сруба храма (1), с примыкающим к нему пятигранной апсидой алтаря (2), прямоугольной трапезной (3), колокольни (4) и открытого крыльца (5) с сохранением высотных и силуэтных характеристик объёмов (на основании фото 1990-х гг).

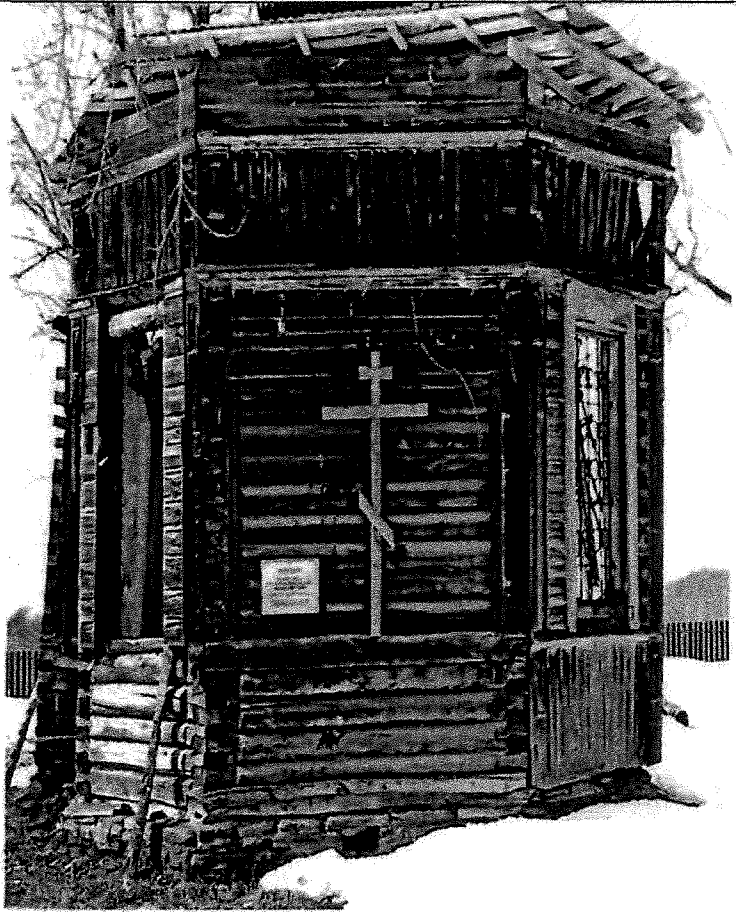
№ п/п	Описание предмета охраны	Изображение
2.2.	<p>Местоположение 5-гранной деревянной апсиды алтаря с 2-мя прямоугольными окнами в диагональных стенах, рубленной в лапу без «замка» и обшитой тёсом. Одно окно (на данный момент) оформлено дощатым наличником и кованной решеткой. Частично сохранилось чередование поясов из досок с горизон-тальным и вертикальным расположением. Углы апси-ды отмечены слабовысту-пающими декоративными пилястрами с прямоуголь-ными филёнками. Декора-тивные профильные пояски отделяют фриз из верти-кально расположенных ко-ротких досок от прясел снизу и карниза сверху. Горизонтальный карниз выполнен из тёса.</p>

2.2. Местоположение 5-гранной деревянной апсиды алтаря с 2-мя прямоугольными окнами в диагональных стенах, рубленной в лапу без «замка» и обшитой тёсом. Одно окно (на данный момент) оформлено дощатым наличником и кованной решеткой. Частично сохранилось чередование поясов из досок с горизонтальным и вертикальным расположением. Углы апсиды отмечены слабовыступящими декоративными пилястрами с прямоугольными филёнками. Декоративные профильные пояски отделяют фриз из вертикально расположенных коротких досок от прясел снизу и карниза сверху. Горизонтальный карниз выполнен из тёса.

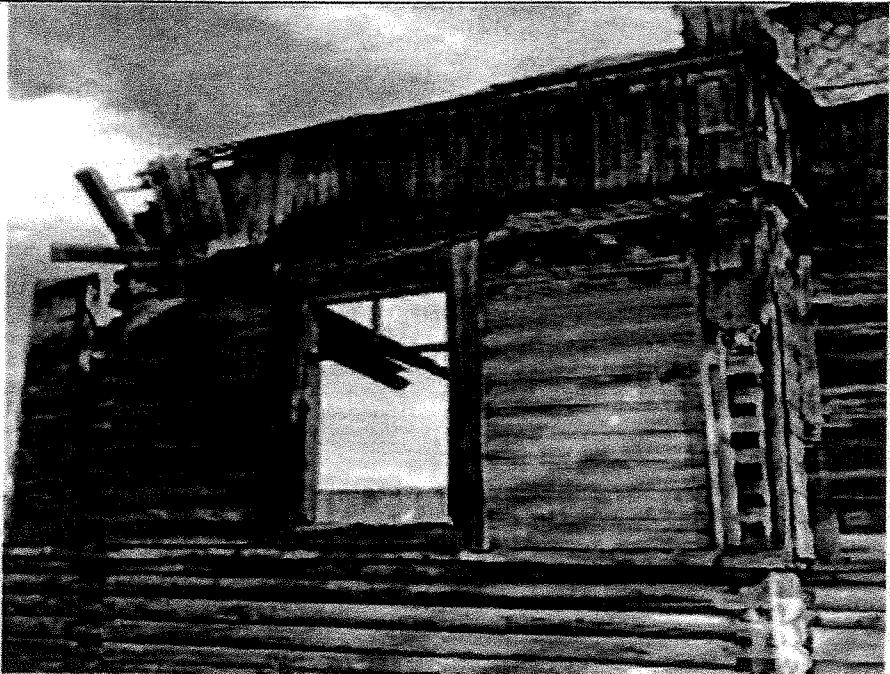
№ п/п	Описание предмета охраны	Изображение
2.3.	<p>Местоположение фрагмента стены трапезной с прямо-угольным оконным проёмом, оформленным дощатым наличником с простым оконным заполнением на 8 ячеек (сохранилось 2). Бревенчатая стена, рубленая в лапу без «замка» обшита тёсом, который чередуется горизонтальными и вертикальными пояса-ми. Сохранились элементы декоративных пилястр с прямоугольными филёнка-ми и фриз из коротких вертикально расположенных дощечек.</p>

2.3. Местоположение фрагмента стены трапезной с прямоугольным оконным проёмом, оформленным дощатым наличником с простым оконным заполнением на 8 ячеек (сохранилось 2). Бревенчатая стена, рубленная в лапу без «замка» обшита тёсом, который чередуется горизонтальными и вертикальными поясами. Сохранились элементы декоративных пилястр с прямоугольными филёнками и фриз из коротких вертикально расположенных дощечек.

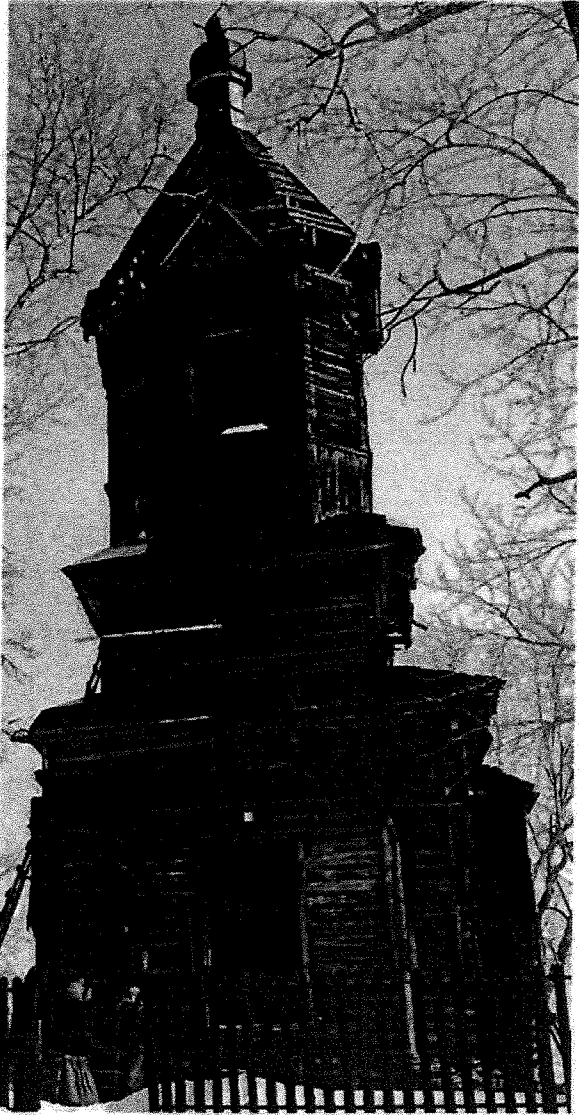
№ п/п	Описание предмета охраны	Изображение
2.4.	<p>Местоположение трехъярусной колокольни: 1 ярус – прямоугольный, 2-ой полу-ярус – квадратный, 3 – восьмерик звона. Ступенчатое убывание объемов колокольни подчеркнуто межъярусными карнизами большого выноса. 4 более широкие грани восьмерика прорезаны крупными открытыми проемами, верхние углы которых скошены. Каждая из этих граней завершена треугольным щипцом. Шатровая кровля увенчана небольшой луковичной главкой.</p>

2.4. Местоположение трехъярусной колокольни: 1 ярус – прямоугольный, 2-ой полу-ярус – квадратный, 3 - восьмерик звона. Ступенчатое убывание объёмов колокольни подчеркнута межъярусными карнизами большого выноса.

4 более широкие грани восьмерика прорезаны крупными открытыми проемами, верхние углы которых скошены. Каждая из этих граней завершена треугольным щипцом. Шатровая кровля увенчана небольшой луковичной главкой.

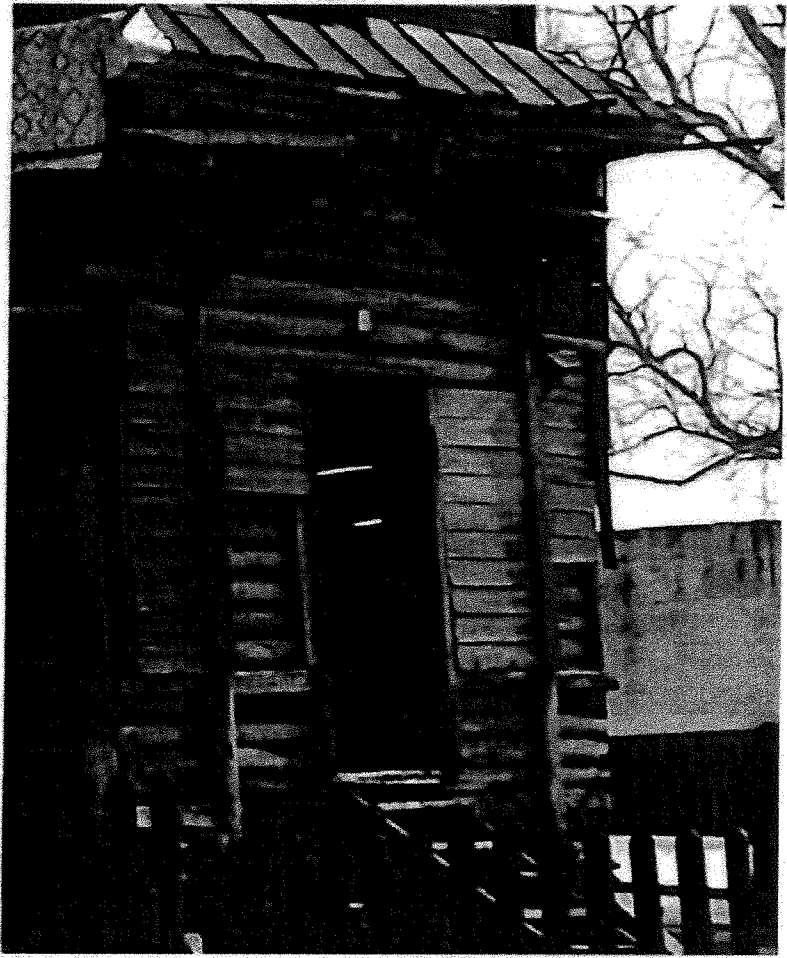
№ п/п	Описание предмета охраны	Изображение
2.5.	<p>Местоположение открытого крыльца с прямоугольным дверным проёмом (утрачен двускатный навес козырька и дверное полотно) и сохранившимися коваными дверными петлями, обшитого горизонтальным тёсом. Углы оформлены декоративными пилястрами.</p>

2.5. Местоположение открытого крыльца с прямоугольным дверным проёмом (утрачен двускатный навес козырька и дверное полотно) и сохранившимися коваными дверными петлями, обшитого горизонтальным тёмсом. Углы оформлены декоративными пилястрами.

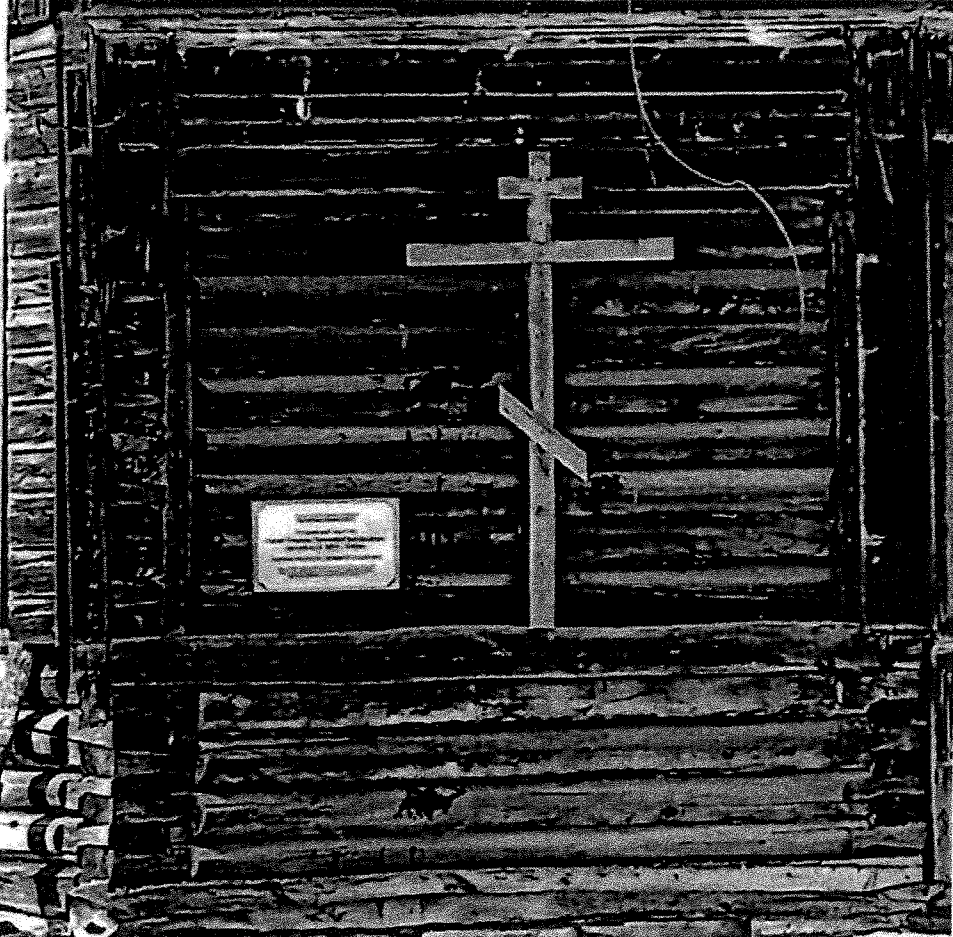
№ п/п	Описание предмета охраны	Изображение
2.6.	Бревенчатые стены, в углах рубленные «в лапу» без остатка.

2.6. Бревенчатые стены, в углах рубленые «в лапу» без остатка.

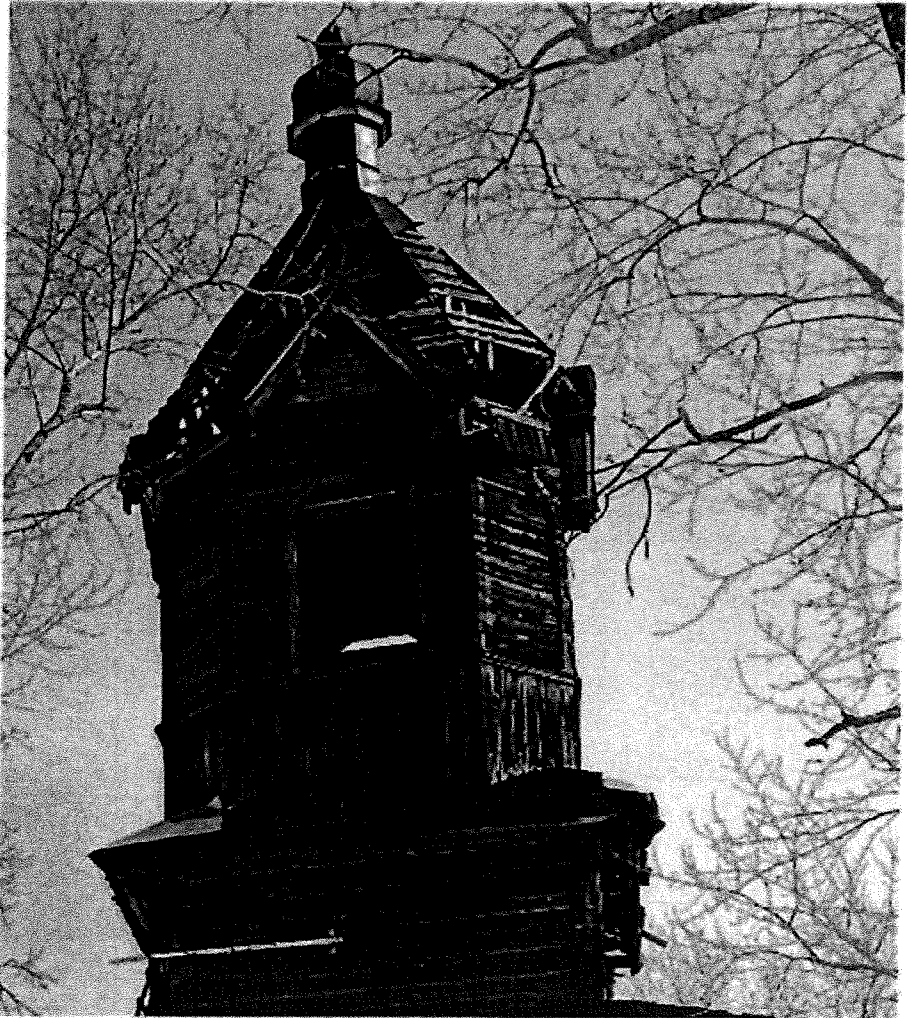
№ п/п	Описание предмета охраны	Изображение
2.7.	Конструкция и конфигурация шатрового завершения над колокольней.

2.7. Конструкция и конфигурация шатрового завершения над колокольней.

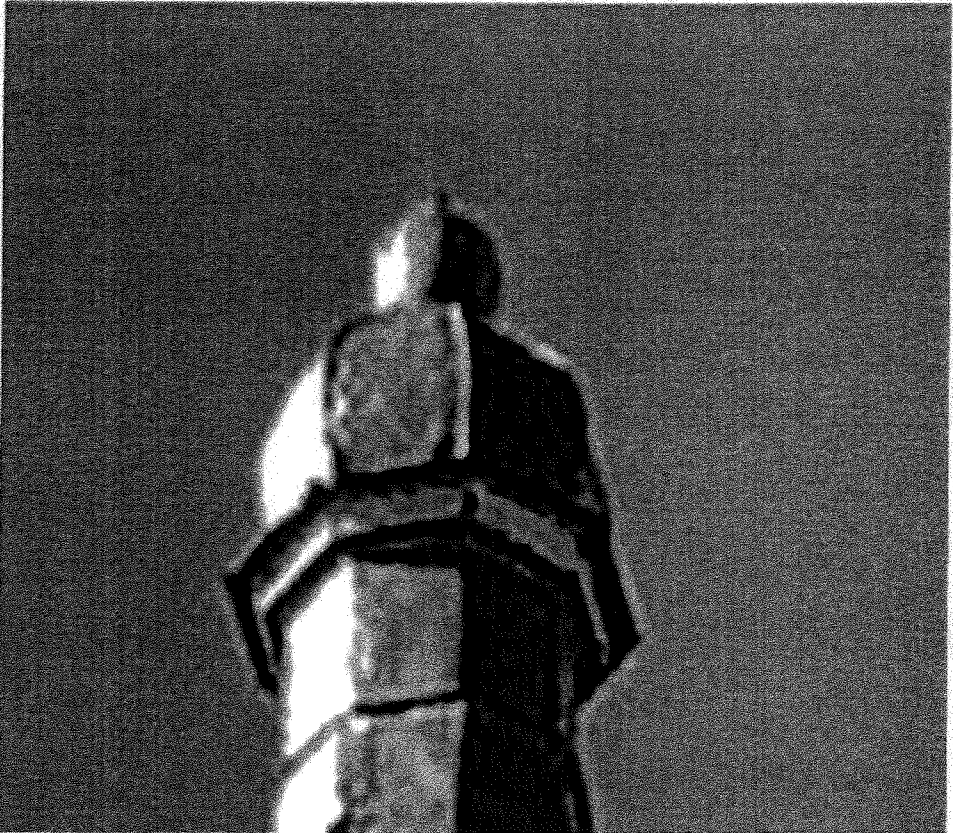
№ п/п	Описание предмета охраны	Изображение
2.8.	Луковичная глава над колокольней.

2.8. Луковичная глава над колокольней.

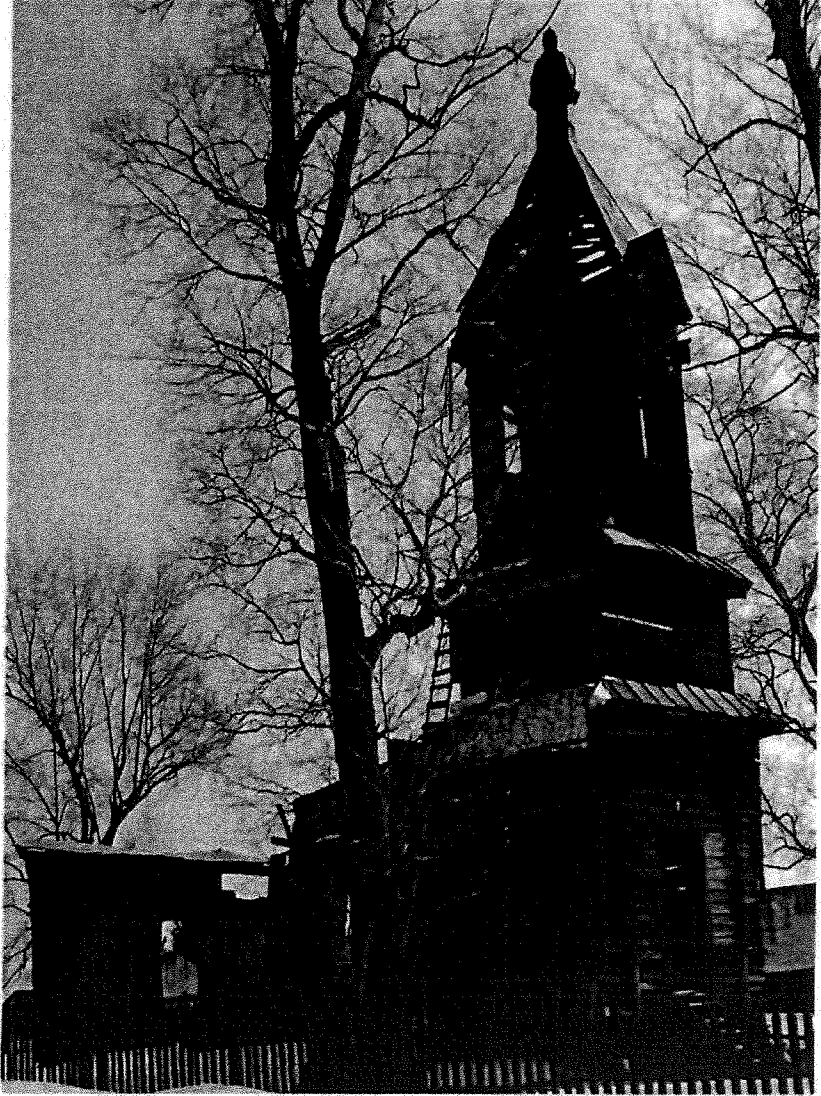
№ п/п	Описание предмета охраны	Изображение
3. Композиционное решение и архитектурное оформление фасадов Объекта.		
3.1.	Внешний облик здания и его частей (слева – фрагмент апсиды алтаря; справа – колокольня и крыльцо главного входа).

3.1. Внешний облик здания и его частей (слева – фрагмент апсиды алтаря; справа – колокольня и крыльцо главного входа).

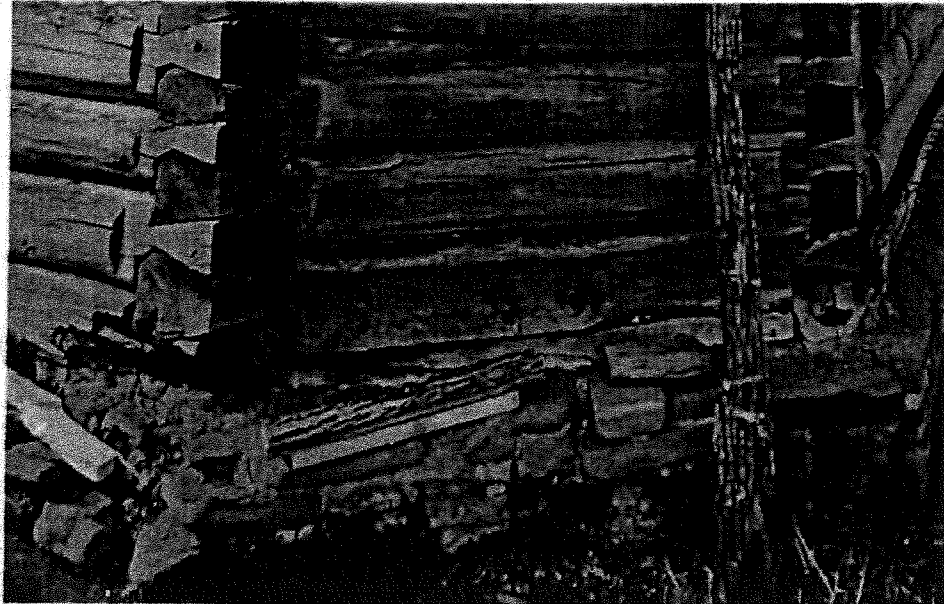
№ п/п	Описание предмета охраны	Изображение
3.2.	Цоколь из природного камня.

3.2. Цоколь из природного камня.

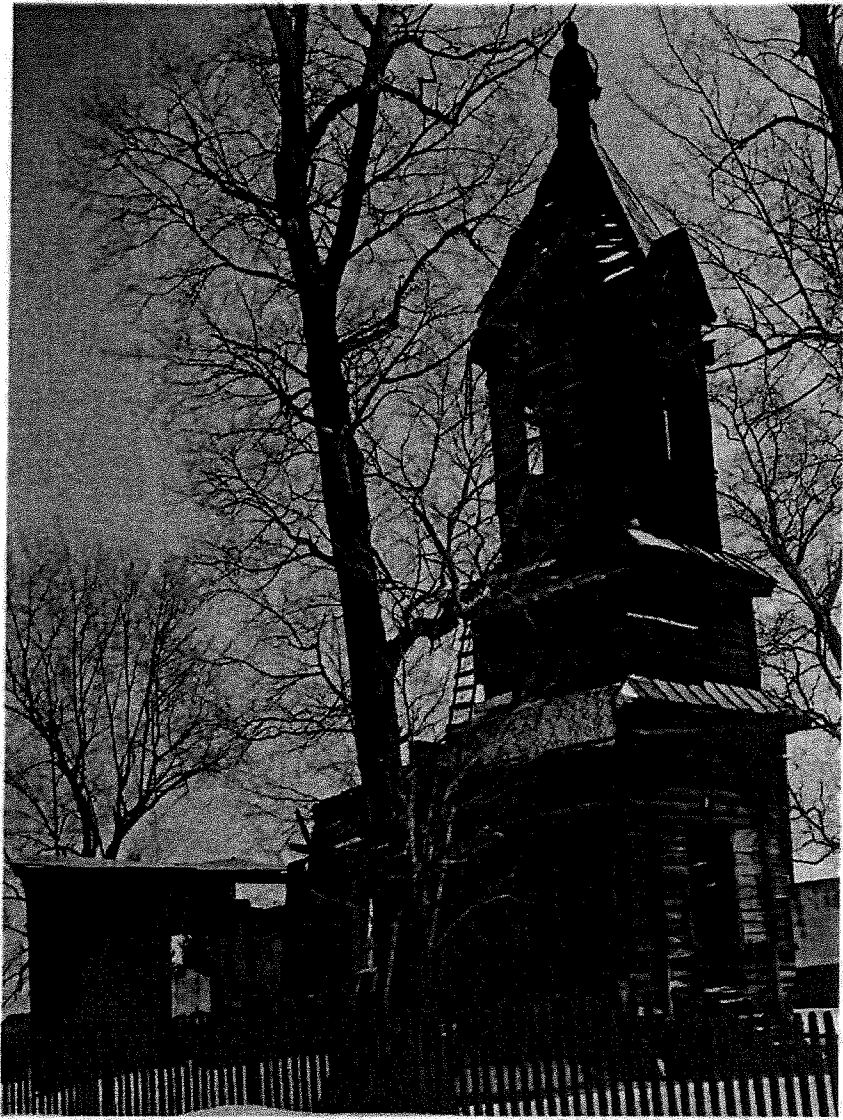
№ п/п	Описание предмета охраны	Изображение
3.3.	<p>Расположение, размер и форма оконных и дверных проемов: 2 прямоугольных окна в диагональных стенах апсиды; 1 в стене трапезной; 4 прямоугольных проема с верхними скошенными углами на колокольне и дверной проём - на юго-западном фасаде Объекта.</p>

3.3. Расположение, размер и форма оконных и дверных проемов: 2 прямоугольных окна в диагональных стенах апсиды; 1 в стене трапезной; 4 прямоугольных проема с верхними скошенными углами на колокольне и дверной проём - на юго-западном фасаде Объекта.

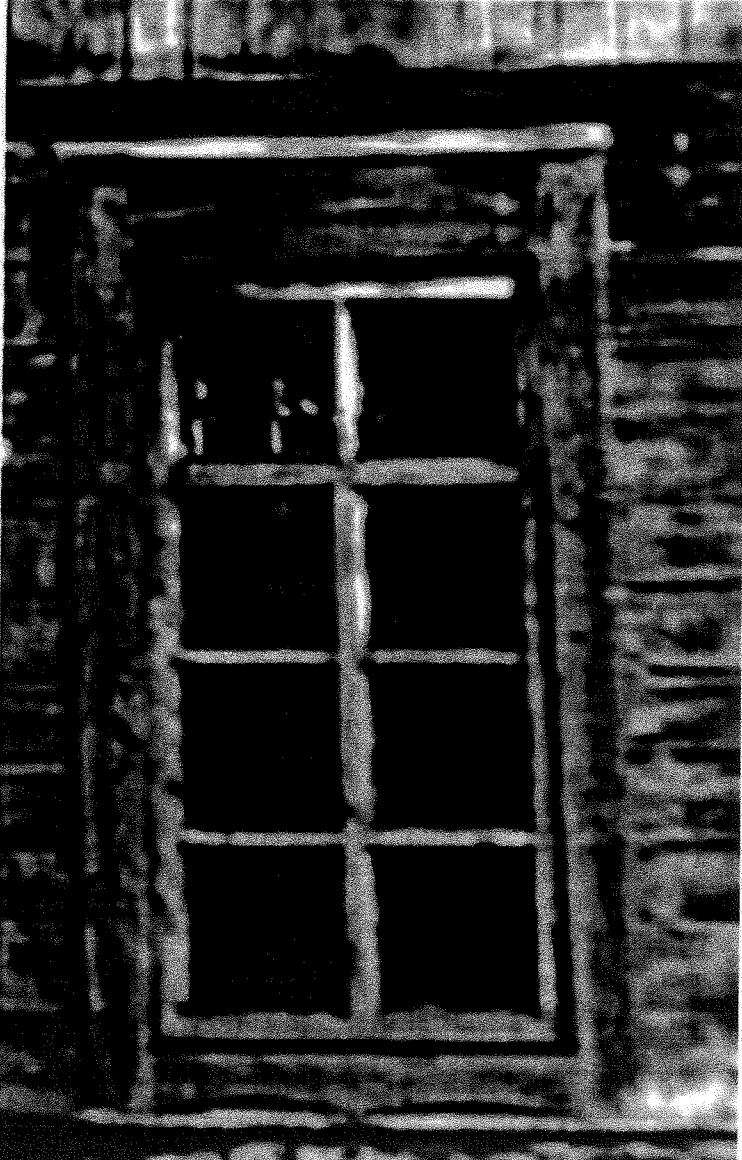
№ п/п	Описание предмета охраны	Изображение
3.4.	Оформление и материал (дерево) оконных заполнений с переплетами (на основе фото 1990-х гг.).

3.4. Оформление и материал (дерево) оконных заполнений с переплетами (на основе фото 1990-х гг.).

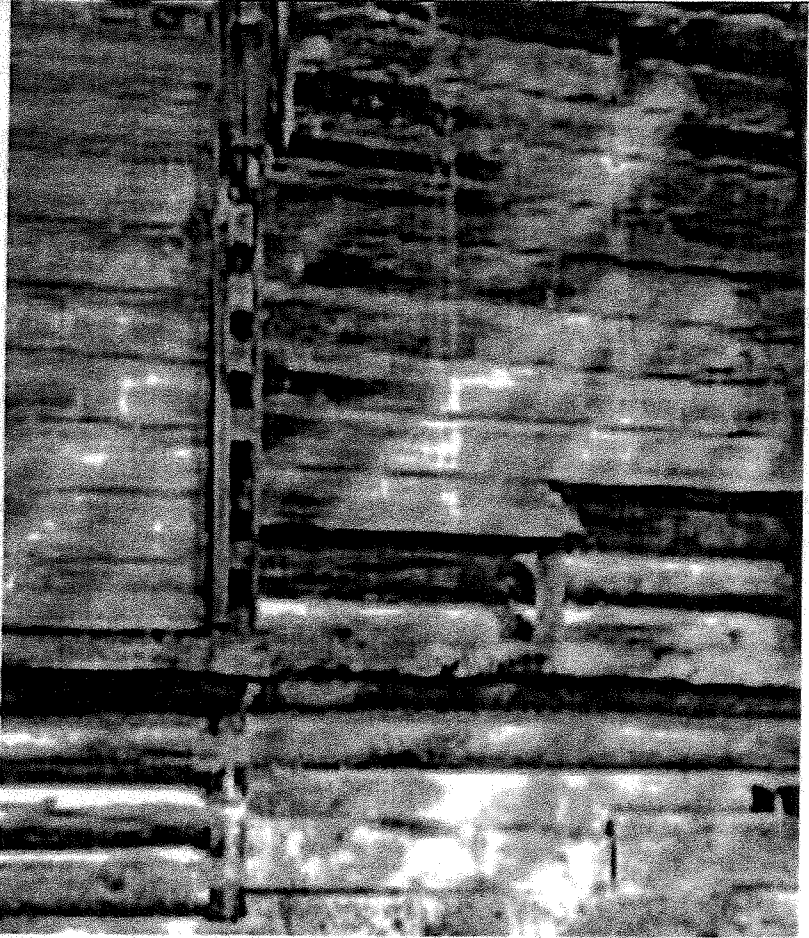
№ п/п	Описание предмета охраны	Изображение
3.5.	Материал фасадов Объекта: горизонтальная дощатая обшивка.

3.5. Материал фасадов Объекта: горизонтальная дощатая обшивка.

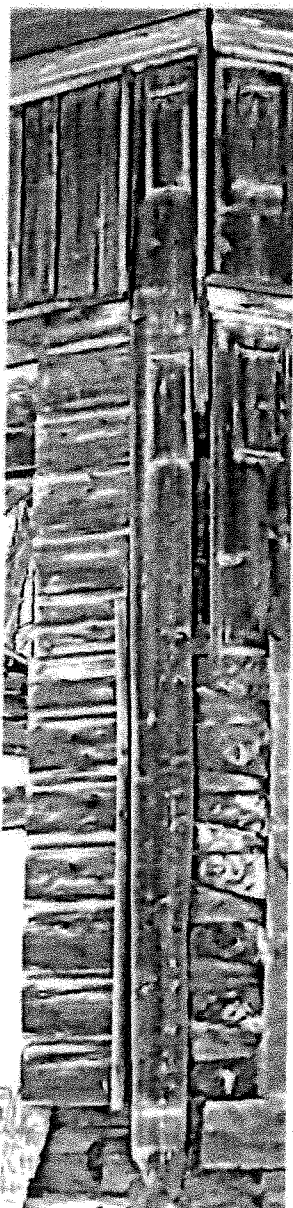
№ п/п	Описание предмета охраны	Изображение
3.6.	Пилястр с прямоугольными филёнками.

3.6. Пилястр с прямоугольными филёнками.

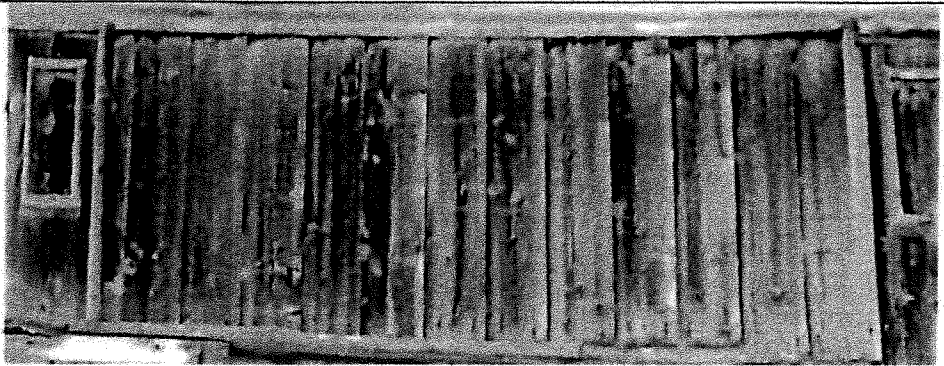
№ п/п	Описание предмета охраны	Изображение
3.7.	Фриз.

3.7. Фриз.

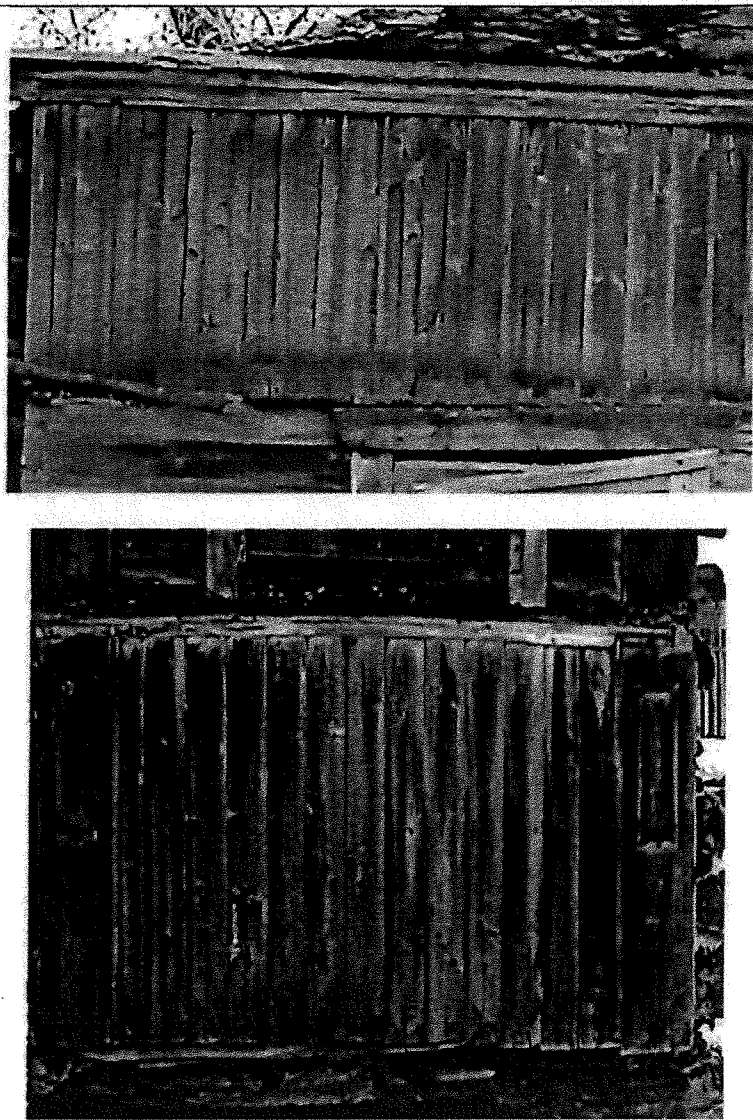
№ п/п	Описание предмета охраны	Изображение
3.8.	Промежуточный пояс и цоколь из вертикально набранных досок.

3.8. Промежуточный пояс и цоколь из вертикально набранных досок.

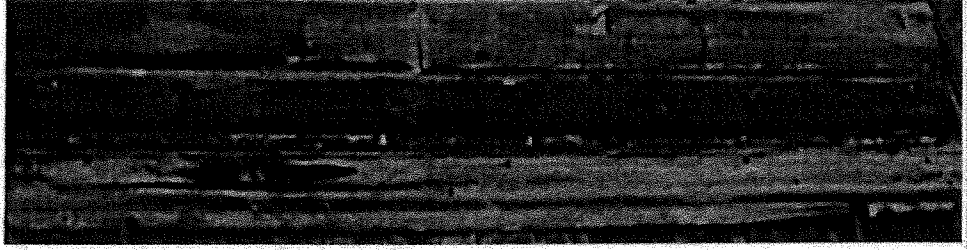
№ п/п	Описание предмета охраны	Изображение
3.9.	Карнизы.

3.9. Карнизы.

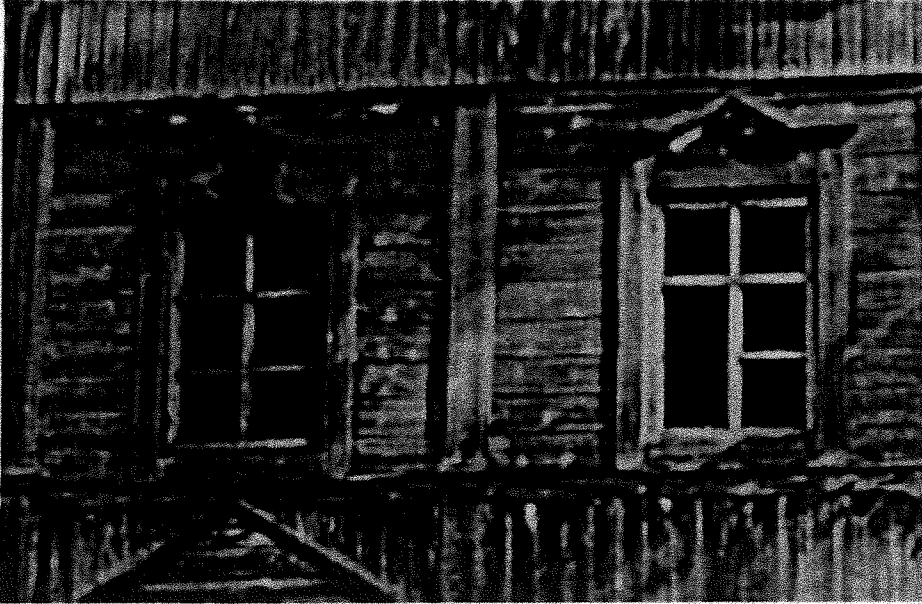
№ п/п	Описание предмета охраны	Изображение
3.10.	Оконные наличники с треугольными навершиями на окнах второго свет (по фото 1990-х гг.).

3.10. Оконные наличники с треугольными навершиями на окнах второго свет (по фото 1990-х гг.).

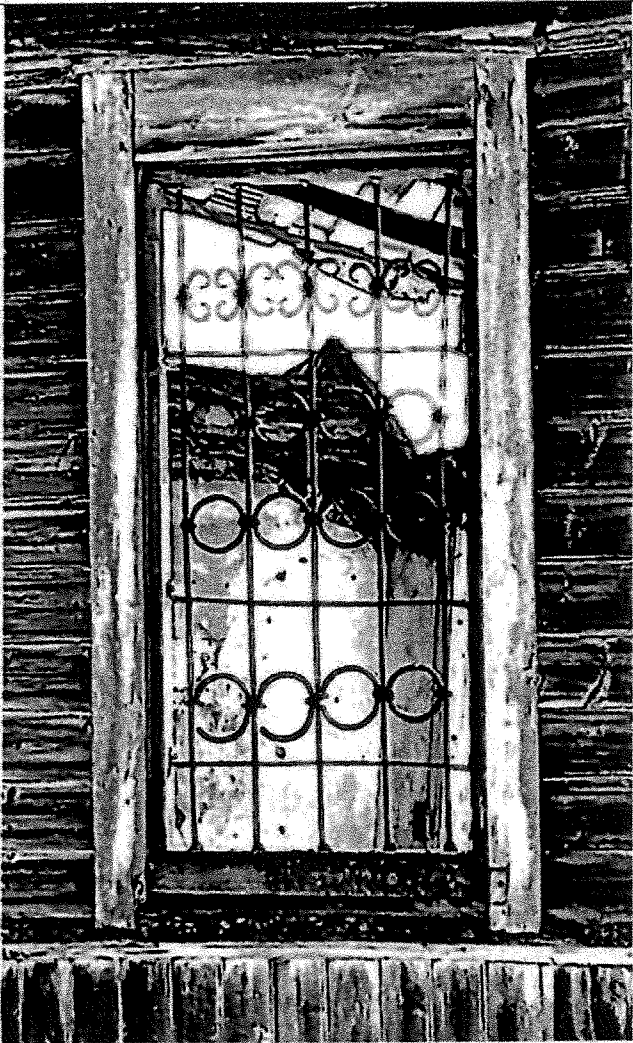
№ п/п	Описание предмета охраны	Изображение
3.11.	Дощатые прямоугольные наличники (сохранились 2 – в апсиде алтаря и фрагменте стены трапезной).

3.11. Дощатые прямоугольные наличники (сохранились 2 – в апсиде алтаря и фрагменте стены трапезной).

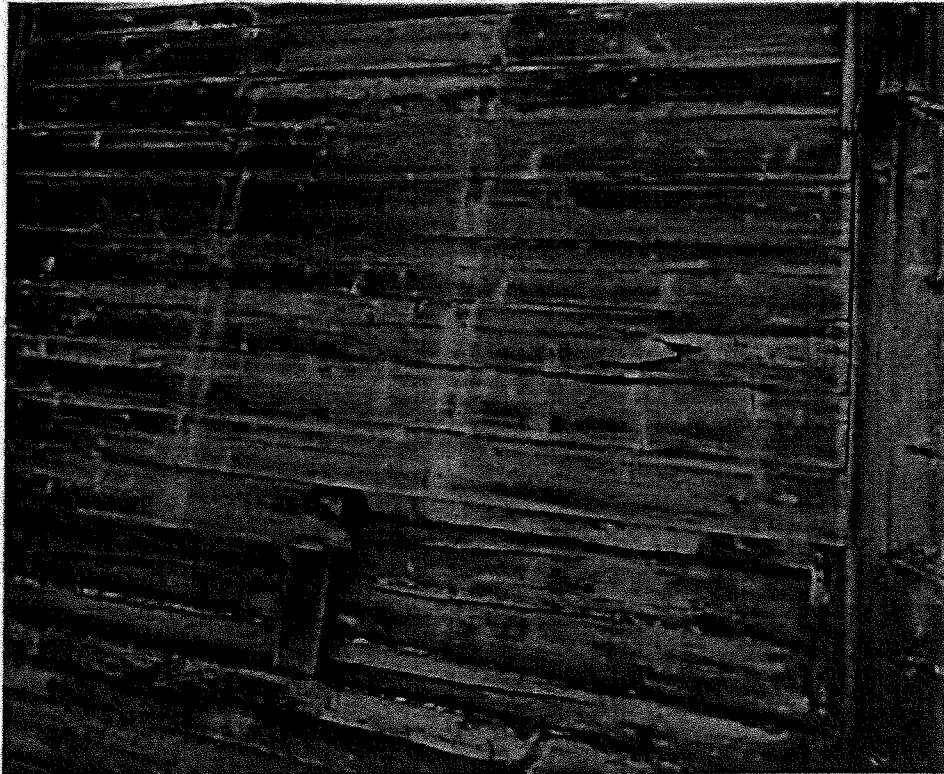
№ п/п	Описание предмета охраны	Изображение
3.12.	Материал (дерево) и характер обработки фасадных поверхностей.

3.12. Материал (дерево) и характер обработки фасадных поверхностей.

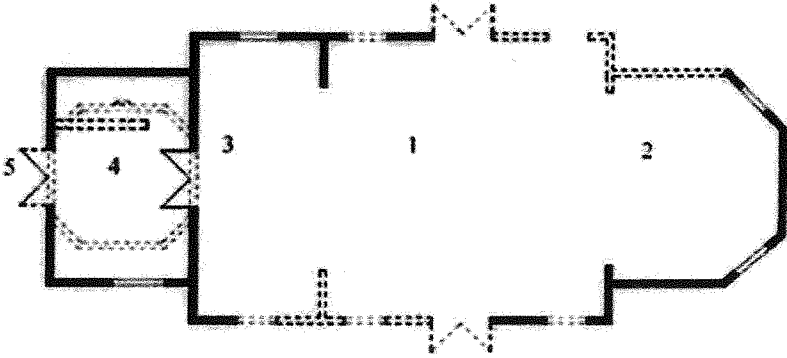
№ п/п	Описание предмета охраны	Изображение
4. Пространственно-планировочная структура и элементы архитектурного оформления интерьеров Объекта.		
4.1.	Планировка здания в капитальных стенах.

4.1. Планировка здания в капитальных стенах.

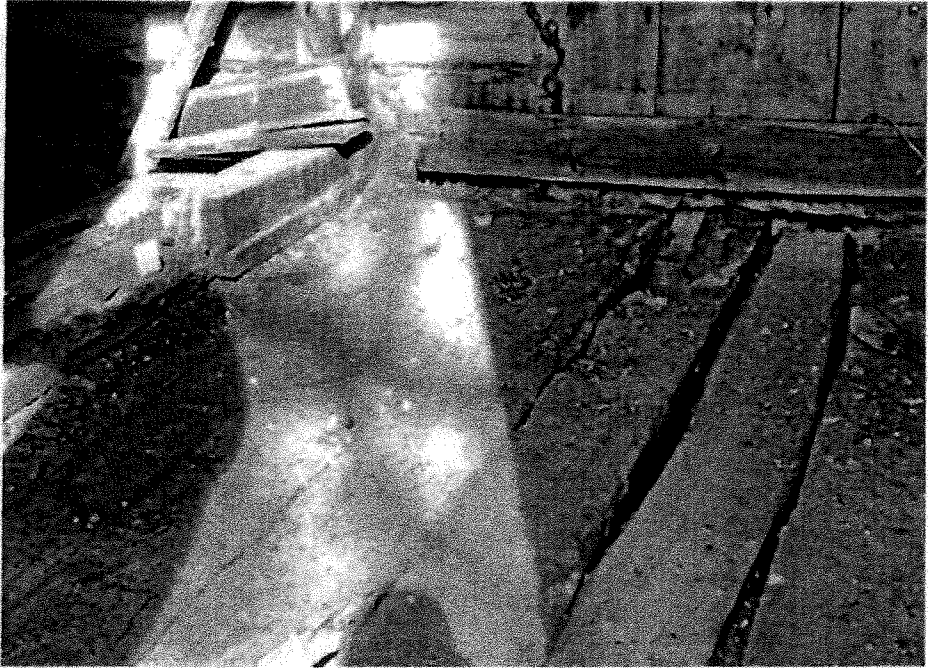
№ п/п	Описание предмета охраны	Изображение
4.2.	Полы из широких досок.

4.2. Полы из широких досок.

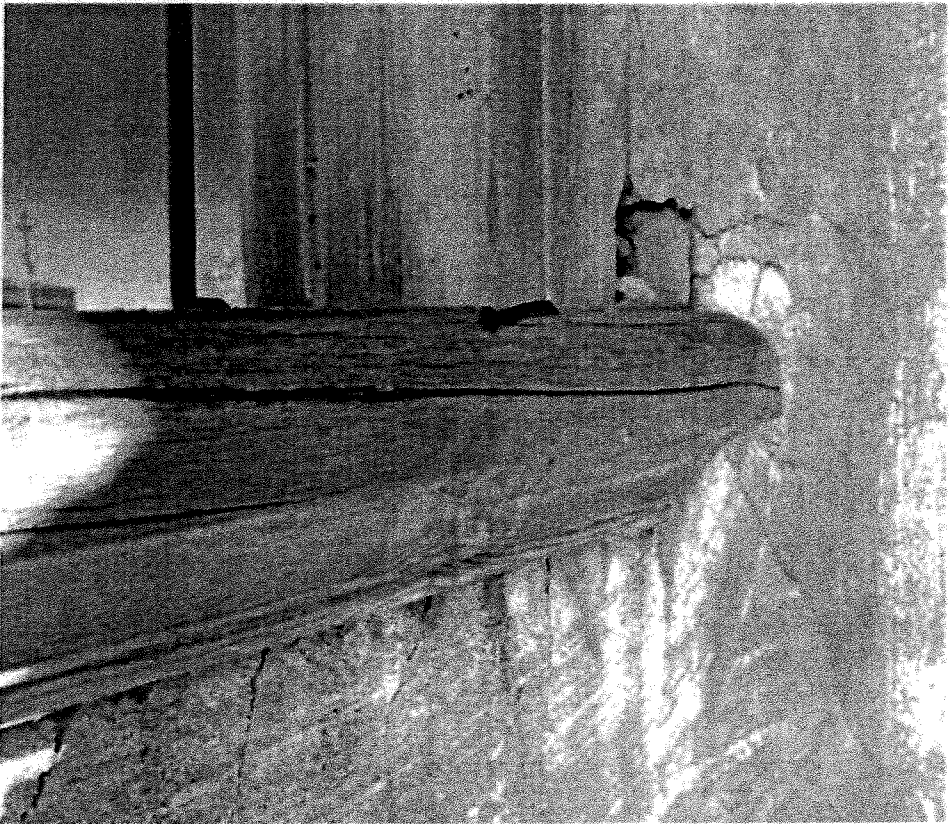
№ п/п	Описание предмета охраны	Изображение
4.3.	Столярные заполнения оконных проемов, материал (дерево), характер оформления - подоконники с профилем.

4.3. Столярные заполнения оконных проемов, материал (дерево), характер оформления - подоконники с профилем.

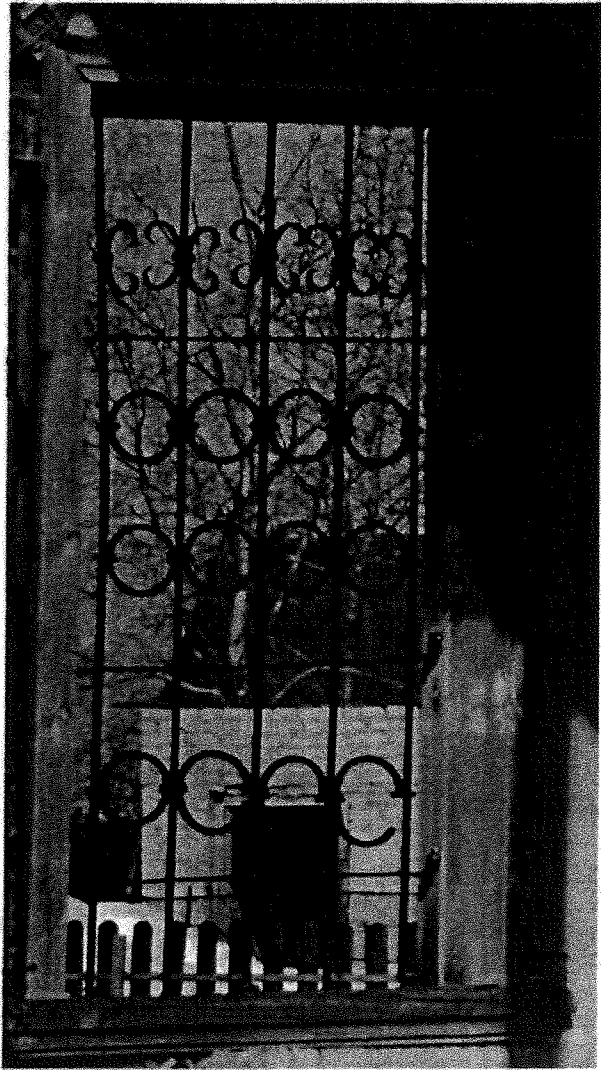
№ п/п	Описание предмета охраны	Изображение
4.4.	Кованые металлических решетки в окнах (сохранилась 1 – в окне апсиды алтаря).

4.4. Кованые металлических решетки в окнах (сохранилась 1 – в окне апсиды алтаря).

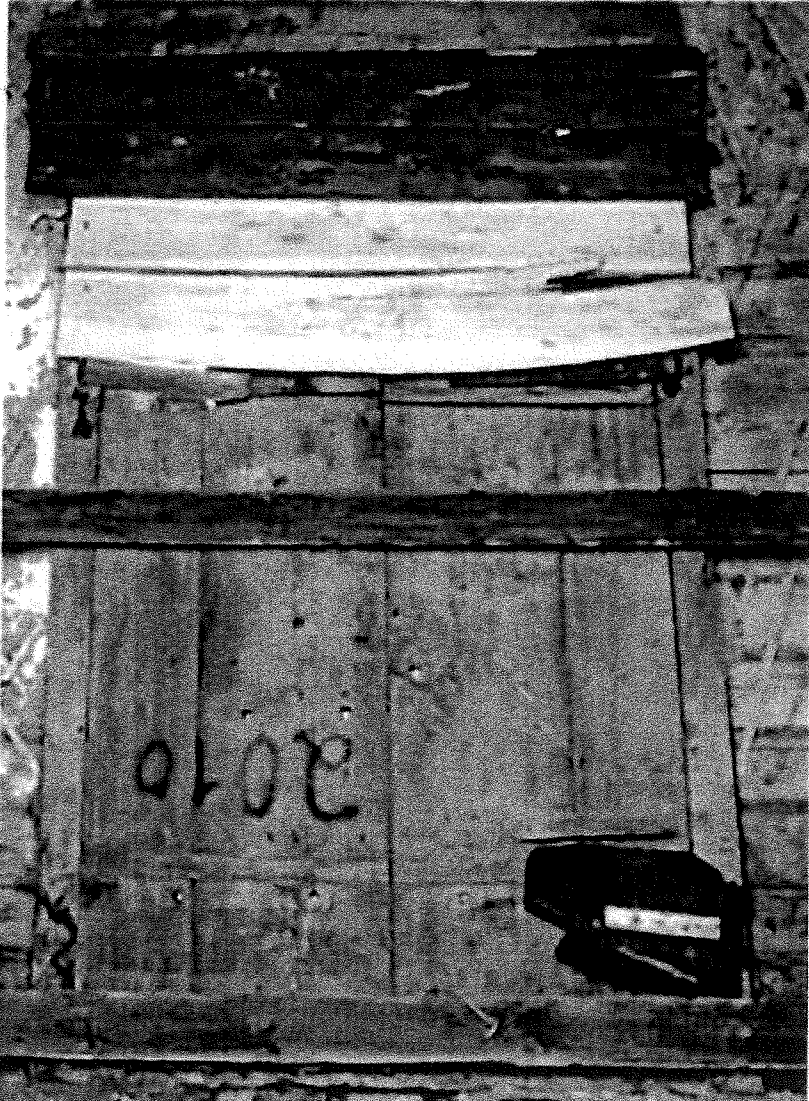
№ п/п	Описание предмета охраны	Изображение
4.5.	Дверь, ведущая из колокольни в трапезную, двустворчатая, сплоченная из широких досок на шпонках.

4.5. Дверь, ведущая из колокольни в трапезную, двустворчатая, сплоченная из широких досок на шпонках.
