**Об утверждении предмета охраны объекта культурного
наследия (памятника истории и культуры) народов
Российской Федерации регионального значения
памятника «Жилой дом»**

**Предмет охраны объекта культурного наследия
(памятника истории и культуры) народов
Российской Федерации регионального значения
памятника «Жилой дом»
(Республика Марий Эл, г. Йошкар-Ола, ул. Советская, д. 103)**

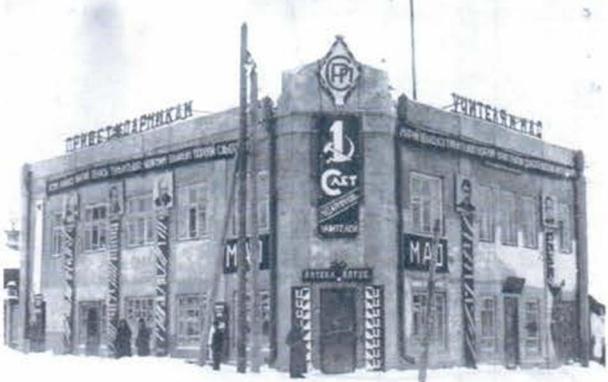
№ п/п	Наименование и описание предмета охраны	Фото предмета охраны
1.	Стилистические характеристики:	
1.1	Конструктивизм 20-х - 30-х годов XX века; характерные стилевые черты: строгость, геометризм, лаконичность форм и функциональность зданий.

Общий (исторический) вид объекта (вид с юго-запада). Фото 1934 г.
2.	Градостроительные характеристики:	
2.1	Местоположение здания в исторической части города Йошкар-Олы на пересечении улиц Красноармейской и Советской, в северо- восточном углу перекрестка.

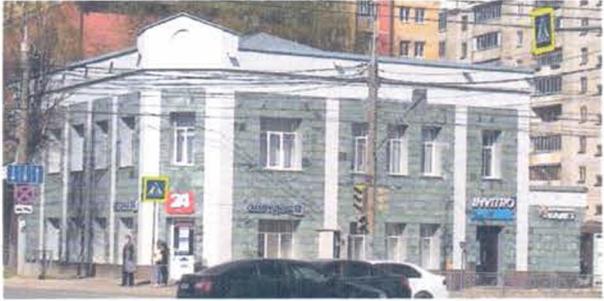
3.	<p>Объемно-пространственная и конструктивная схема:</p>	
3.1	<p>Двухэтажное кирпичное здание 1929 года постройки Г-образной конфигурации в плане с вытянутым скошенным юго-западным углом (без одноэтажного Г-образного в плане объема 1970-1990-х годов).</p>

<p>Вид объекта с юго-запада. Фото 2023 г.</p>

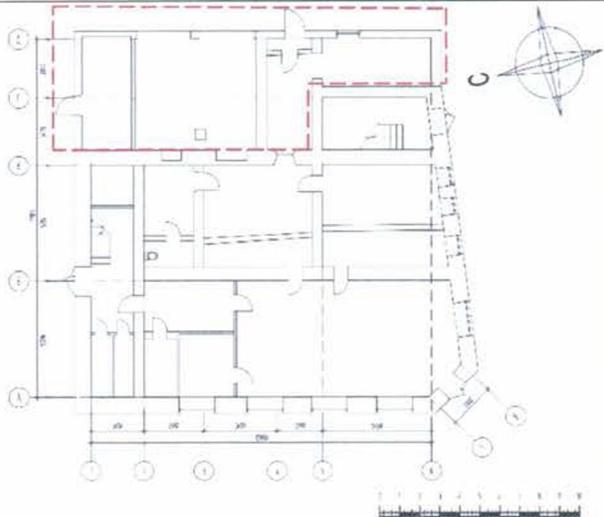
3.3	<p>Расположение исторических входов в здание: главный вход в здание с юго-западной стороны (с перекрестка улиц Красноармейской и Советской), вход в лестничную клетку со стороны южного фасада (с улицы Красноармейская).</p>

<p>План 1-го этажа.</p> <p>- одноэтажный Г-образный в плане объем 1970-1990-х годов (не входит в предмет охраны).</p>
3.4	<p>Подлинные наружные и внутренние стены из керамического кирпича.</p>

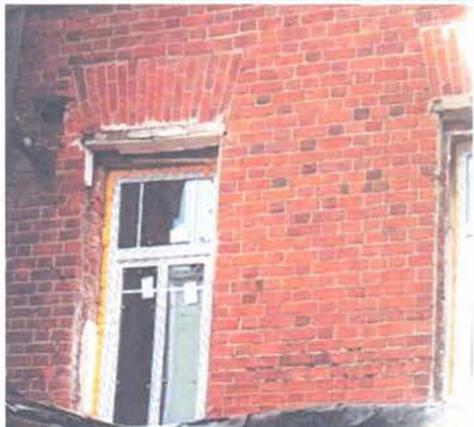
3.5	<p>Подлинные клинчатые перемычки дверных и оконных проёмов, в том числе заложенных.</p>

<p>Фрагмент восточного фасада. Фото 2010 г.</p>

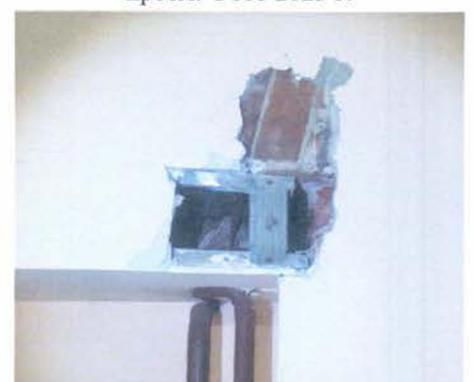
<p>Фрагмент интерьера, вскрытие окрасочного и штукатурного слоев над заложенным дверным проёмом. Фото 2023 г.</p>
3.6	<p>Характер, геометрия, конфигурация и угол наклона скатов крыши в исторических габаритах основного объема 1929 года постройки.</p>

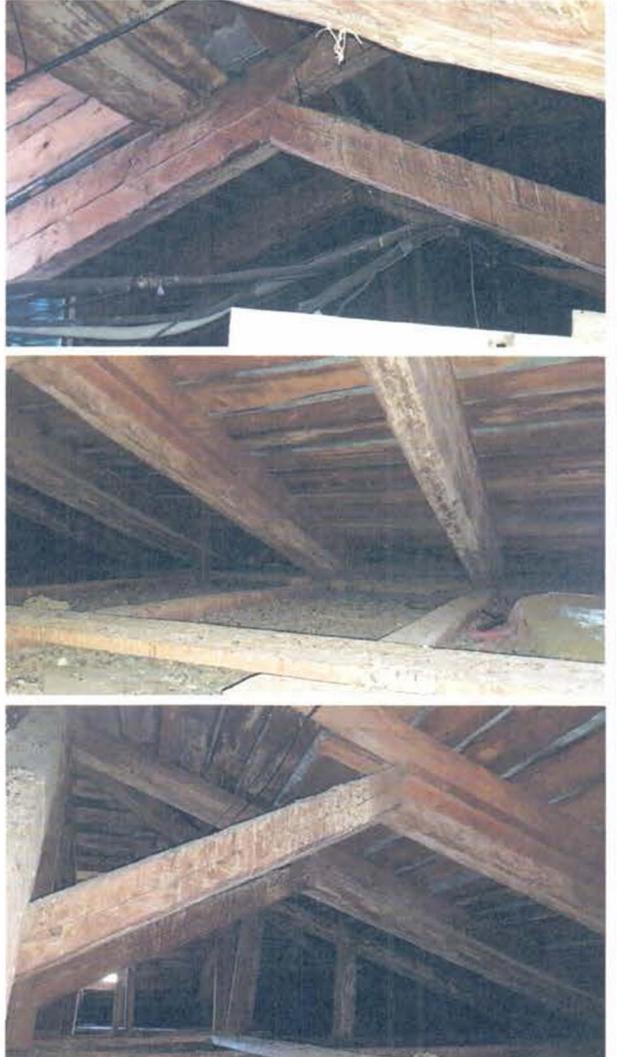
3.7	<p>Система деревянных стропильных конструкций - висячие стропила, материал – древесина хвойных пород; характер исторического кровельного покрытия, материал покрытия – листовой металл с фальцевым соединением по дощатой обрешетке.</p>

<p>Фрагменты интерьеров (чердак), существующая стропильная система. Фото 2023 г.</p>
4.	Композиция и архитектурно-художественное оформление фасадов:	
4.1	Внешний исторический облик здания 1929 года постройки и отдельных частей, декоративное убранство фасадов.

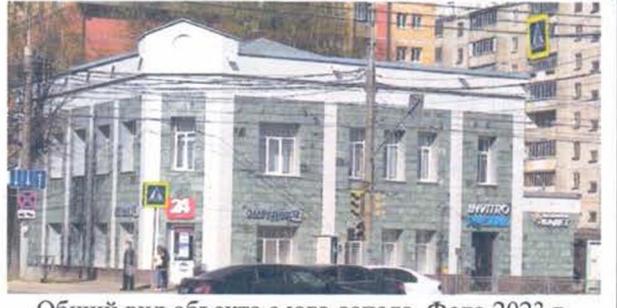
<p>Общий (исторический) вид объекта с юго-запада. Фото 1930-1940 гг.</p>
4.2	Композиционное решение лицевых фасадов объекта 1929 года: лицевые фасады объединены в общую трехчастную композицию с выделенным срезанным углом (юго-западным),

<p>Общий вид объекта с юго-запада. Фото 2023 г.</p>

<p>завершающимся аттиком, в 1 световую ось с главным входом в уровне 1-го этажа без козырька и двумя фланговыми частями: поле фасада по улице Красноармейской, разделенное лопатками на три неравные части в 5 световых осей, 5-я ось с входом в уровне 1-го этажа; поле фасада по улице Советской, разделенное лопатками на пять частей в 4 световые оси в уровне 1-го этажа и 6 световых осей в уровне 2- го этажа.</p>

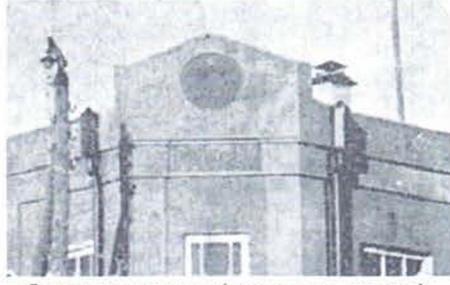
4.7	<p>Аттик с щипцовым завершением с небольшим круглым медальоном в тимпане; характер исторической отделки поверхности – штукатурка и окраска.</p>

<p>Фрагмент, аттик (вид с юго-запада). Фото 1930-1940 гг.</p>

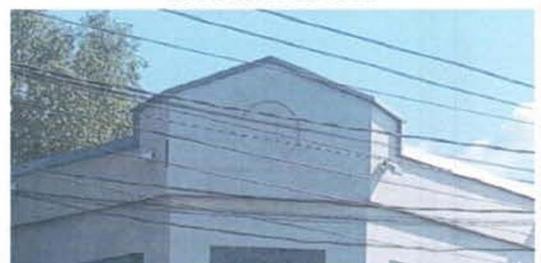
<p>Фрагмент, аттик (вид с юго-запада). Фото 2023 г.</p>
4.8	<p>Глухой парапет на всю ширину лицевых (западного и южного) фасадов; характер исторической отделки поверхности – штукатурка и окраска.</p>

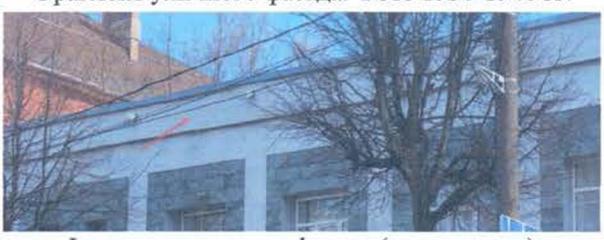
<p>Фрагмент уличного фасада (вид с запада). Фото 2023 г.</p>
4.9	<p>Гладкий фриз по периметру здания, раскрепованный лопatkами с прямоугольной нишой в угловой части здания; характер исторической отделки поверхности – штукатурка и окраска.</p>

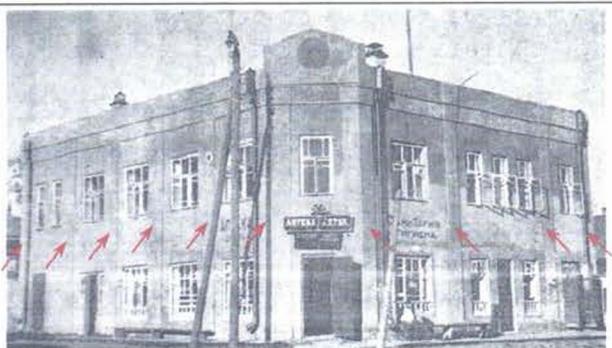
4.10 Лопатки по периметру объекта:
гладкие лопатки, в том числе угловые, западного, южного и северного фасадов из керамического кирпича, организующие ритм вертикального членения фасадов;
гладкие лопатки из керамического кирпича, фланкирующие углы восточного фасада характер исторической отделки поверхности – штукатурка и окраска.

Фрагменты главного фасада. Фото 2022 г.

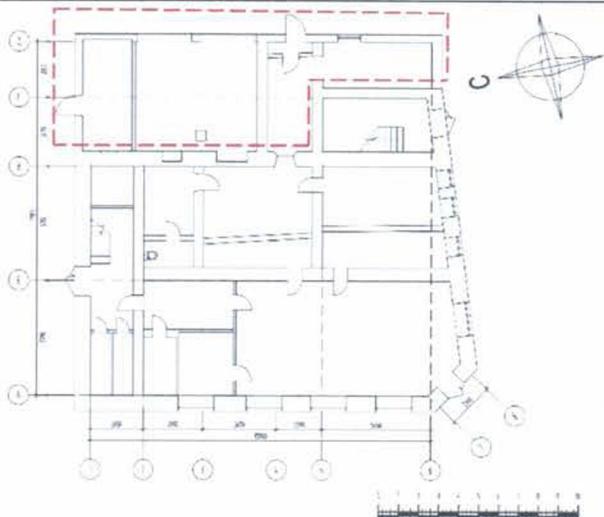
Фрагмент уличного фасада. Фото 2023 г.
5.	Планировочная структура и элементы архитектурного оформления интерьеров здания:	
5.1	Пространственно- планировочная структура в пределах капитальных стен и перекрытий.

План 1-го этажа. - одноэтажный Г-образный в плане объем 1970-1990-х годов (не входит в предмет охраны).

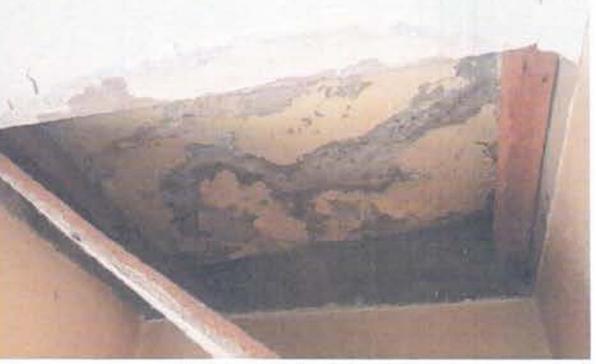
5.2	<p>Междуетажное и чердачное перекрытия объекта выполнены по деревянным балкам, балки опираются на наружные и внутренние продольные и поперечные стены.</p>

<p>Фрагмент интерьера.</p>
5.3	<p>Местоположение и объемно-планировочное решение двух лестниц: маревые лестницы по косоурам с промежуточными площадками (№ 1 главная лестница в юго-восточной части объекта - трехмаршевая; № 2 служебная лестница в северо-восточной части объекта - двухмаршевая).</p>
