**КОМИТЕТ ПО ОХРАНЕ И ИСПОЛЬЗОВАНИЮ ОБЪЕКТОВ КУЛЬТУРНОГО
НАСЛЕДИЯ РЕСПУБЛИКИ СЕВЕРНАЯ ОСЕТИЯ-АЛАНИЯ**

П Р И К А З

**Об утверждении предмета охраны
объекта культурного наследия регионального значения «Доходный дом
Я.И. Славко. Литер А, а, а-1. 1885 г.», расположенного по адресу:
Республика Северная Осетия - Алания, г. Владикавказ, ул. Тамаева, 37**

Предмет охраны
объекта культурного наследия регионального значения «Доходный дом
Я.И. Славко. Литер А, а, а-1. 1885 г.», расположенного по адресу:
Республика Северная Осетия - Алания, г. Владикавказ, ул. Тамаева, 37

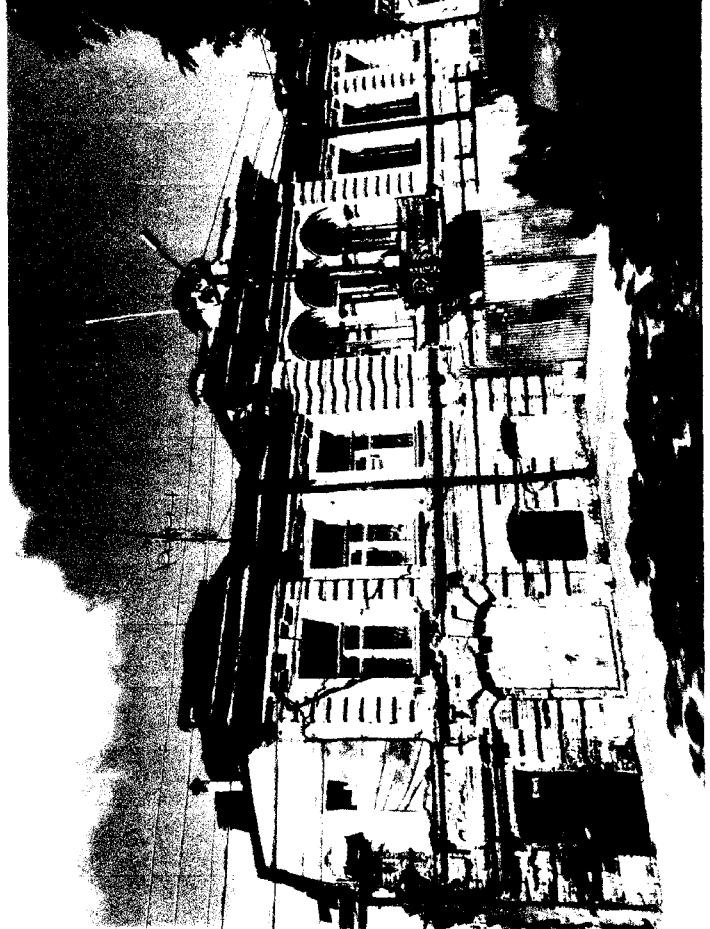
№ п/п	Элементы предмета охраны	Фотографии
1.	Местоположение и градостроительные характеристики, расположение относительно красной линии застройки, его роль в композиционно-планировочной структуре квартала и исторической застройки г. Владикавказа;

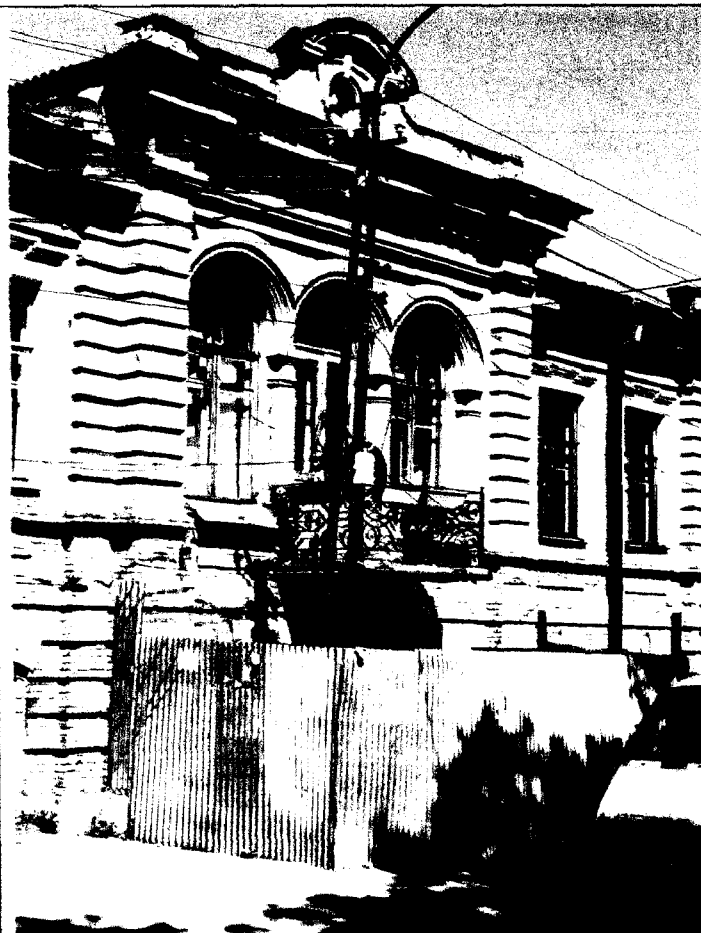
3.

Абрис (контур крыши) по всему периметру исторической части фасадов;

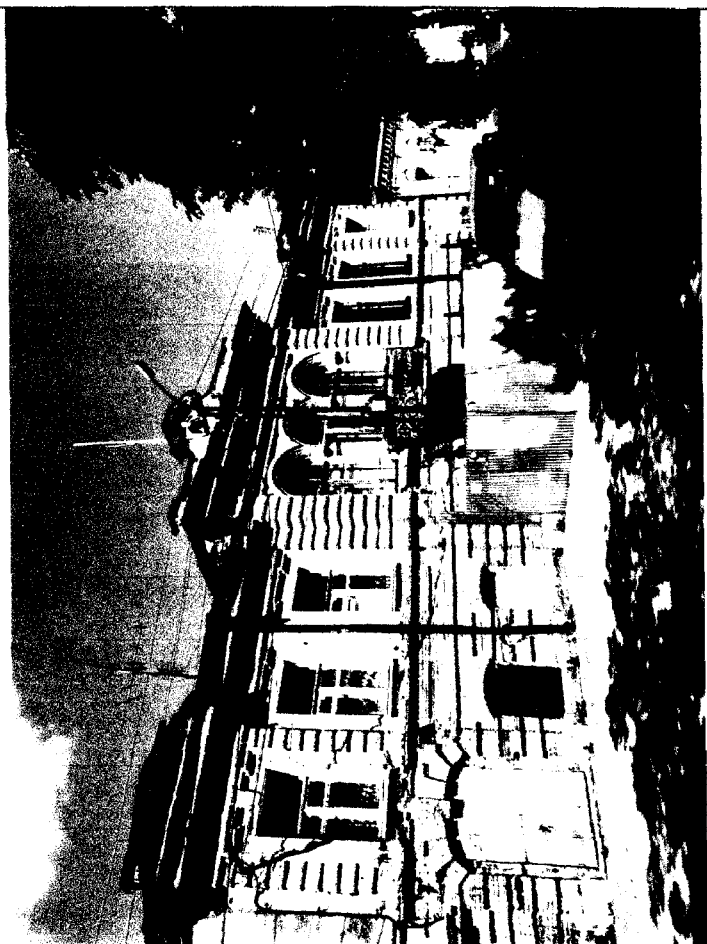
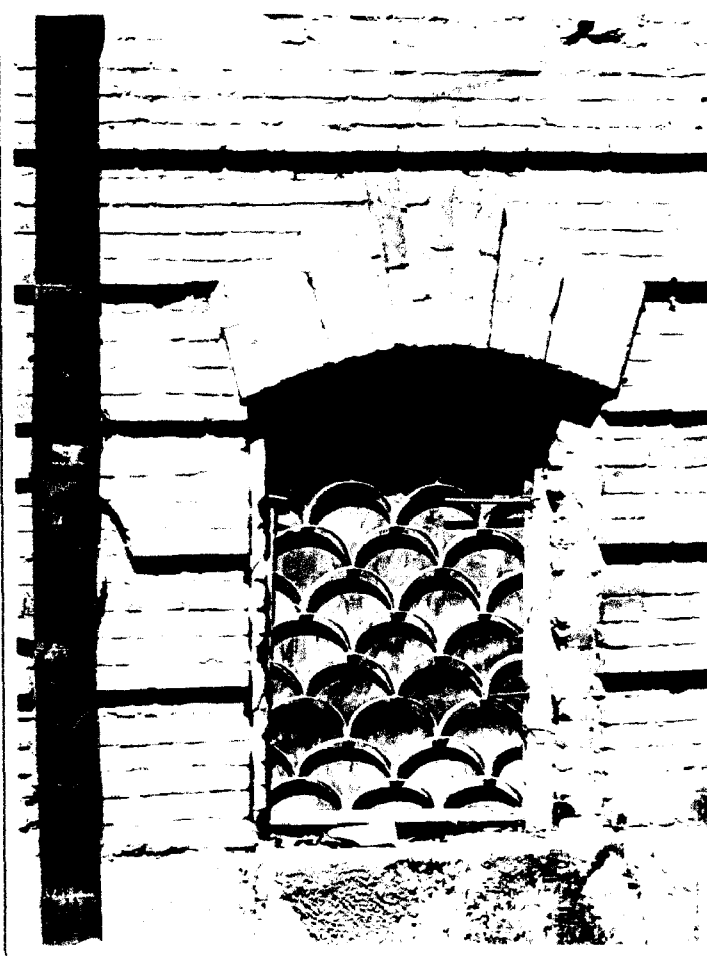
4. Материал и характер отделки фасадной поверхности, включая форму, размер оконных проемов, пластика кирпичной кладки и элементов, включая декор на момент возникновения объекта, по всему фронту восточного и южного фасадов;

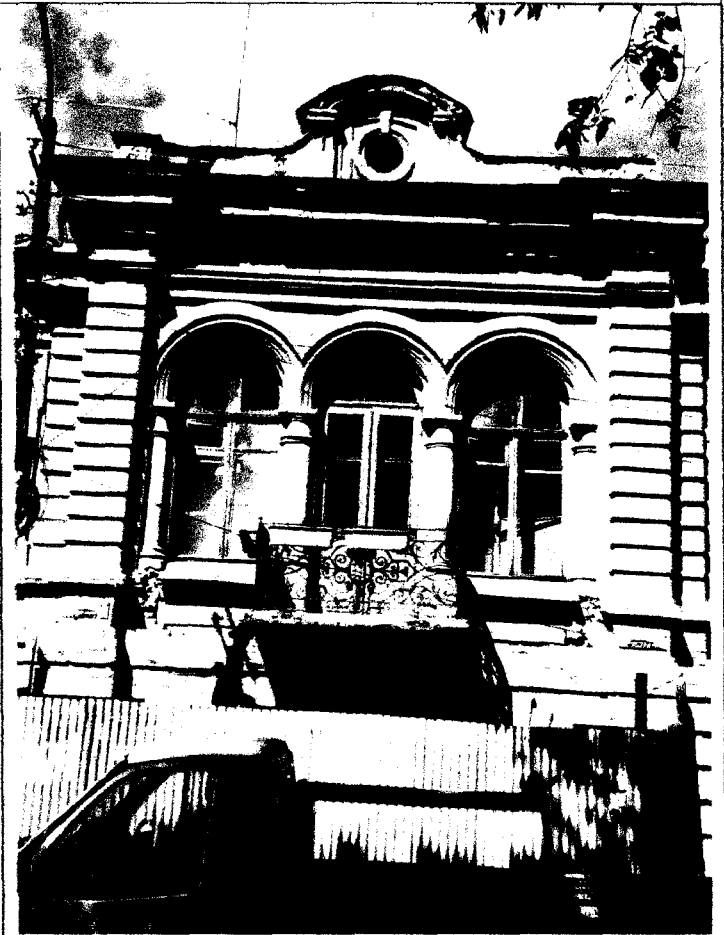
6. Композиция и архитектурно-художественное оформление фасадов в первоначальном виде по фронту ул. Тамаева;

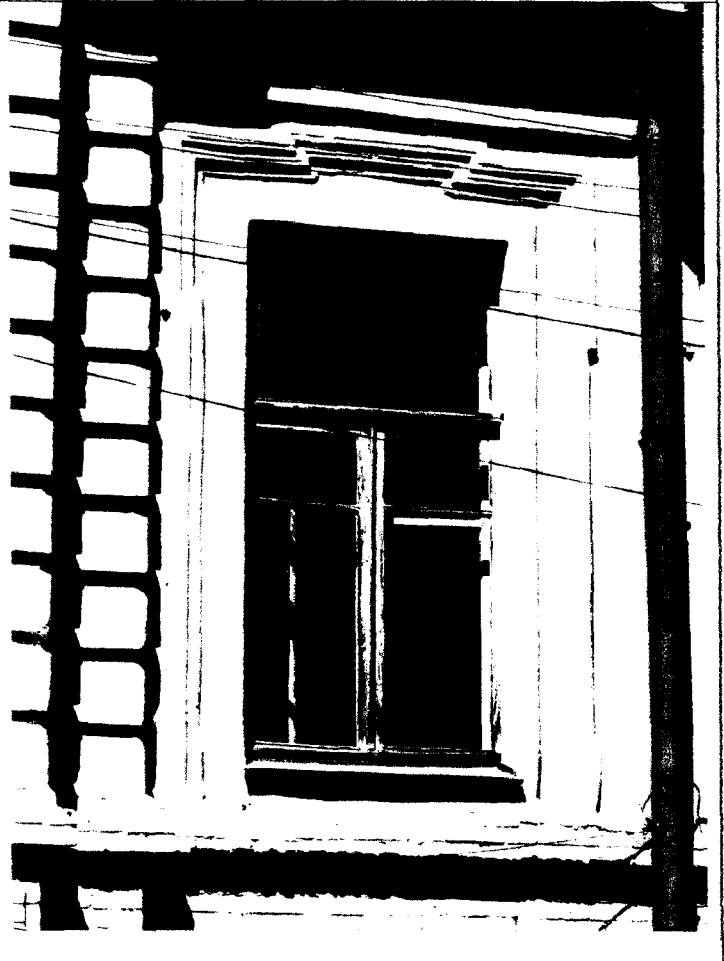
7. Колористическое решение всех фасадных поверхностей по всему периметру исторической части здания в их первоначальном исполнении;

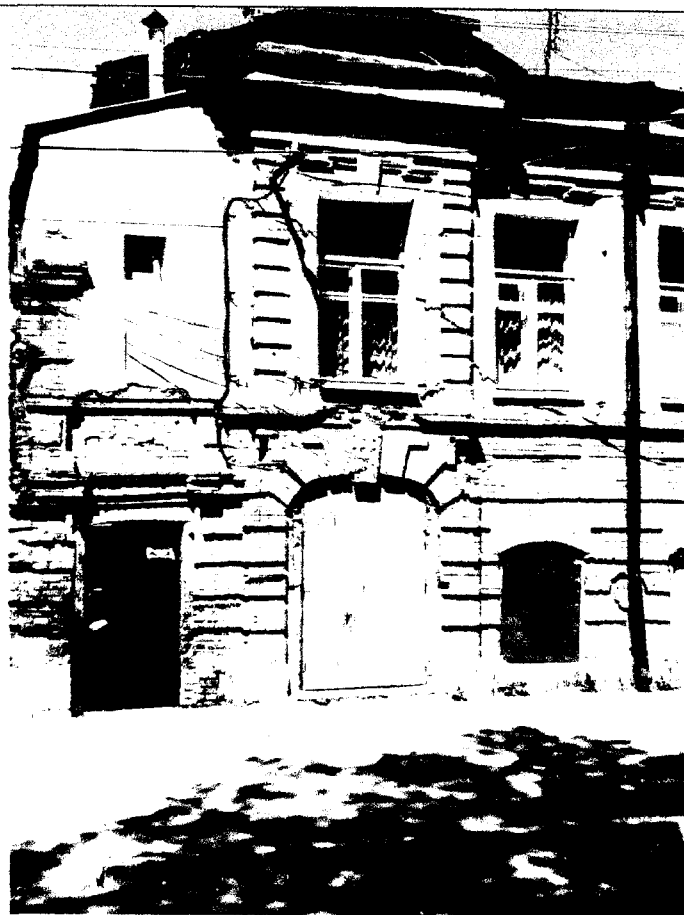
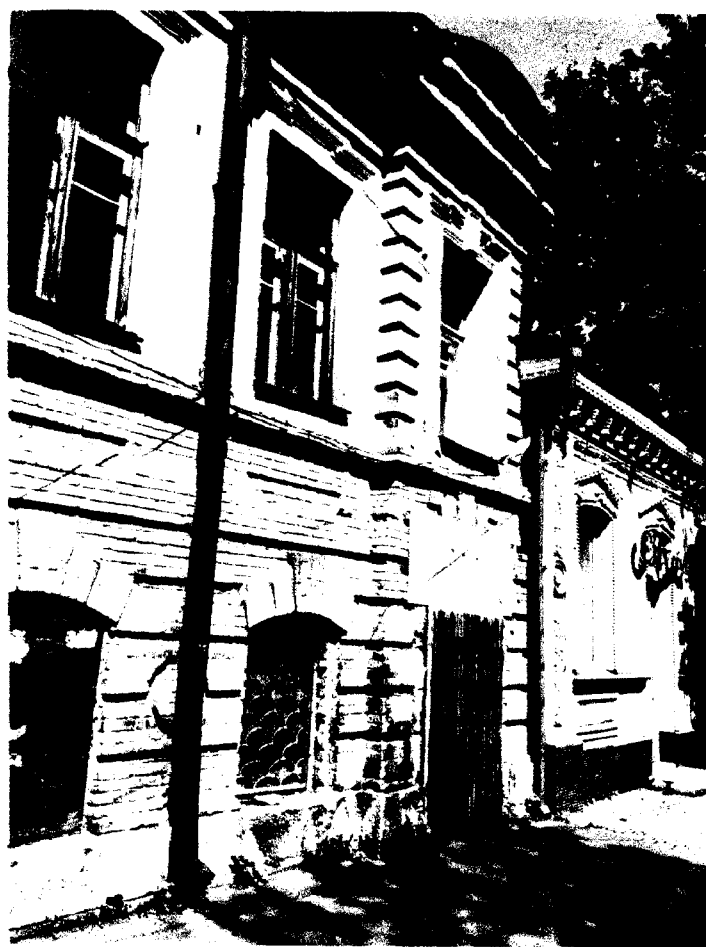
8. Местоположение входов в здание с восточной стороны здания;

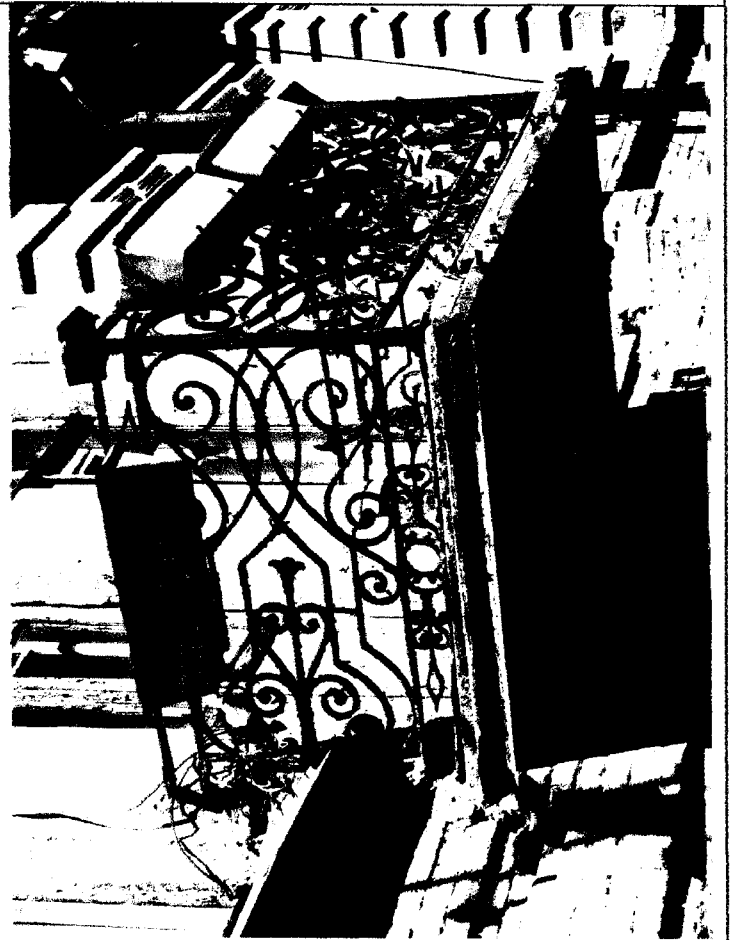
10.

Металлические элементы ограждения балкона;

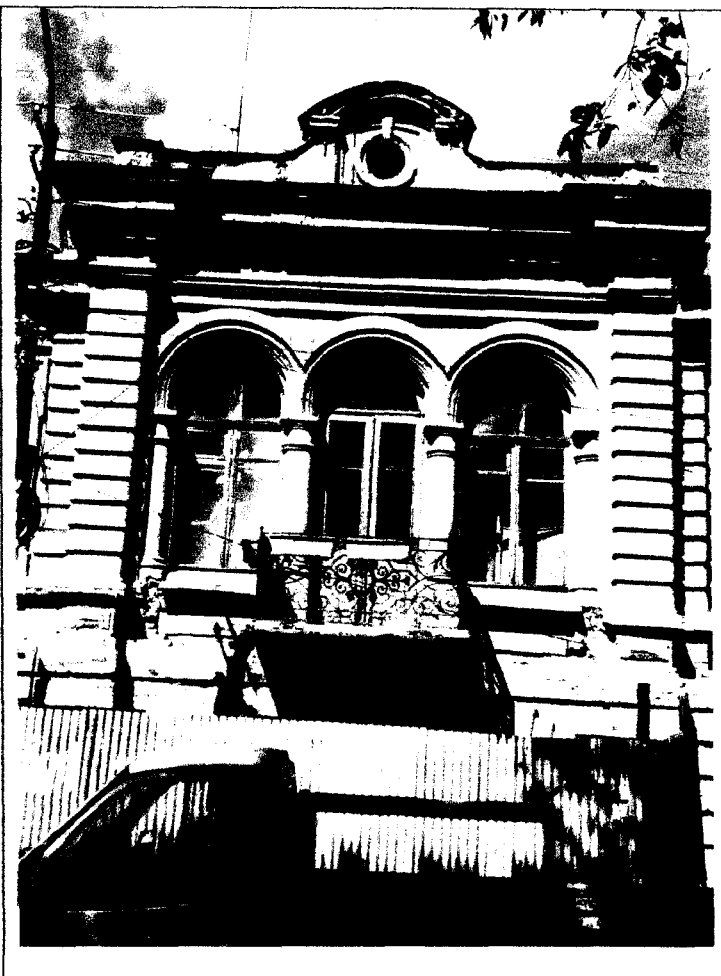
<p>12.</p>	<p>Материал и пластический рисунок центральной части фасада по ул. Тамаева;</p>

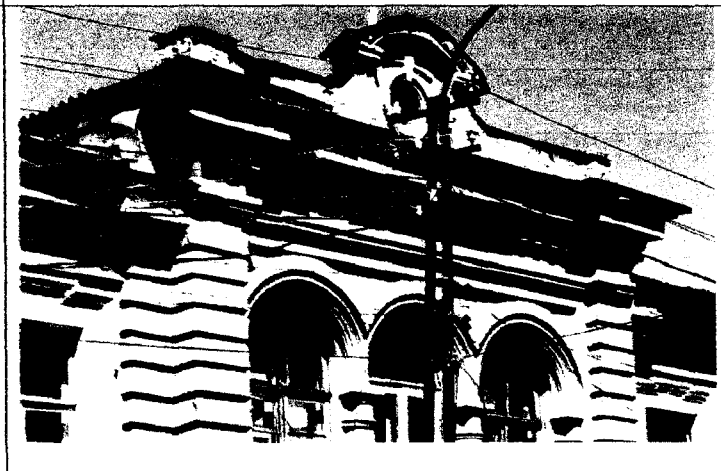
A black and white photograph showing the central part of a building's facade. It features three arched windows with decorative moldings. Above the windows is a decorative pediment with a central circular element. The building has a textured, possibly stone or brick, surface. A car is partially visible in the foreground.
<p>13.</p>	<p>Высотные отметки, материал и пластика аттиков по фронту ул. Тамаева;</p>

A black and white photograph showing the upper part of the building facade, focusing on the roofline and decorative elements. It features a decorative pediment with a central circular element. The building has a textured, possibly stone or brick, surface. A utility pole is visible in the foreground.

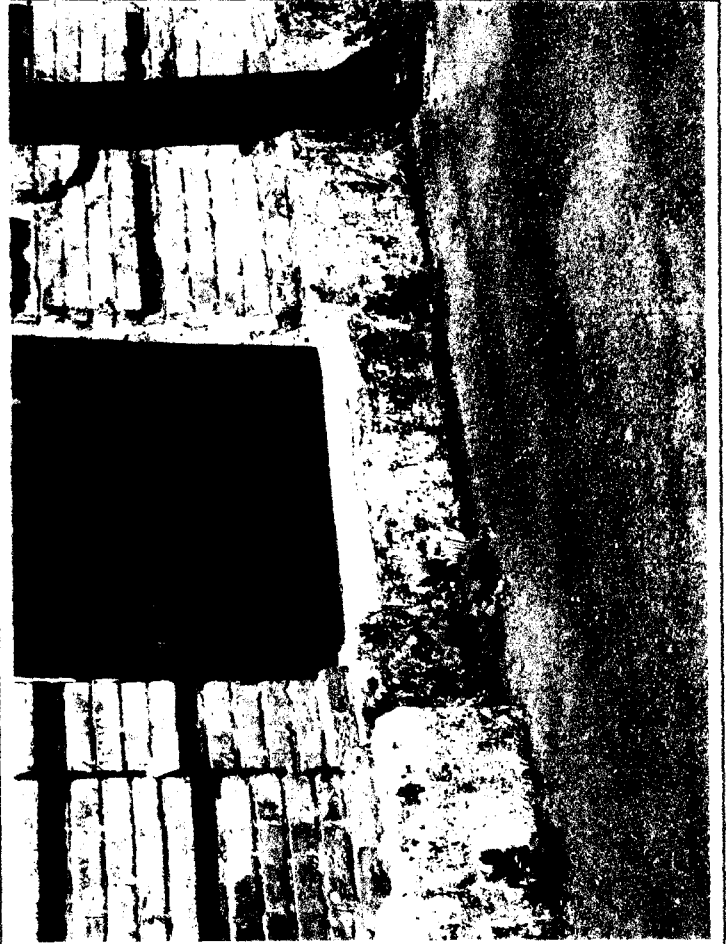
14.

Материал и характер облицовки цокольной части по всему периметру исторической части здания;
