УПРАВЛЕНИЕ ПО ОХРАНЕ И СОХРАНЕНИЮ ИСТОРИКО-КУЛЬТУРНОГО НАСЛЕДИЯ БРЯНСКОЙ ОБЛАСТИ

П Р И К А З

Об утверждении предмета охраны объекта культурного наследия регионального значения «Дом Кайданова», нач. XX в., расположенного по адресу: Брянская область, Клиновский район, г. Клины, ул. Пушкина, 47

Описание предмета охраны объекта культурного наследия регионального значения
«Дом Кайданова», нач. XX в., расположенного по адресу: Брянская область,
Клинцовский район, г. Клинцы, ул. Пушкина, 47

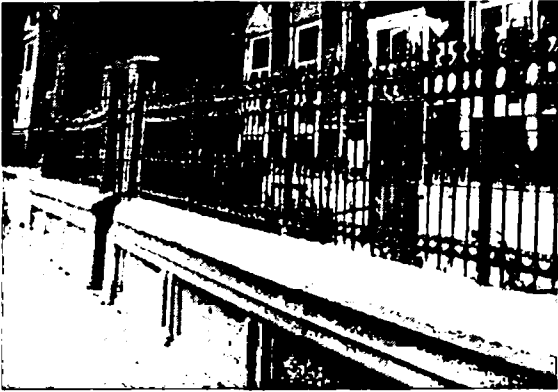
Наименование предмета охраны	Изображение и расположение предмета охраны	Краткое описание предмета охраны
<p>2.3. Ограда с калиткой: А) Общий вид; Б) Калитка.</p>	<p>А)

</p> <p>Б)  </p> <p>Вдоль южного (главного) фасада.</p>	<p>Кованная металлическая ограда на кирпичном цоколе с металлической калиткой. Цоколь декорирован прямоугольными нишами и профилированным карнизом. Металлическая часть ограды имеет ритмичный рисунок из вертикальных и горизонтальных прутьев, украшенных пиками, различными завитками и окружностями. Вход оформлен квадратными колоннами из четырех металлических труб и декоративными элементами, повторяющими рисунок ограды.</p>
<h3>3. Конструктивные решения</h3>		
<p>3.1. Капитальные стены</p>	<p> </p> <p>По всему объему</p>	<p>Исторические наружные и внутренние капитальные стены на период постройки - начало XX века. Материал - дерево. Врубка в лапу.</p>

- Существующие силуэтные характеристики. 1-этажное деревянное здание сложной конфигурации на кирпичном цоколе.
- Форма кровли. Скатная кровля сложной конфигурации со слуховыми окнами. Цвет кровли – нейтральный.
- Ограда с калиткой. Кованная металлическая ограда на кирпичном цоколе с металлической калиткой. Цоколь декорирован прямоугольными нишами и профилированным карнизом. Металлическая часть ограды имеет ритмичный рисунок из вертикальных и горизонтальных прутьев, украшенных пиками, различными завитками и окружностями. Вход оформлен квадратными колоннами из четырех металлических труб и декоративными элементами, повторяющими рисунок ограды.

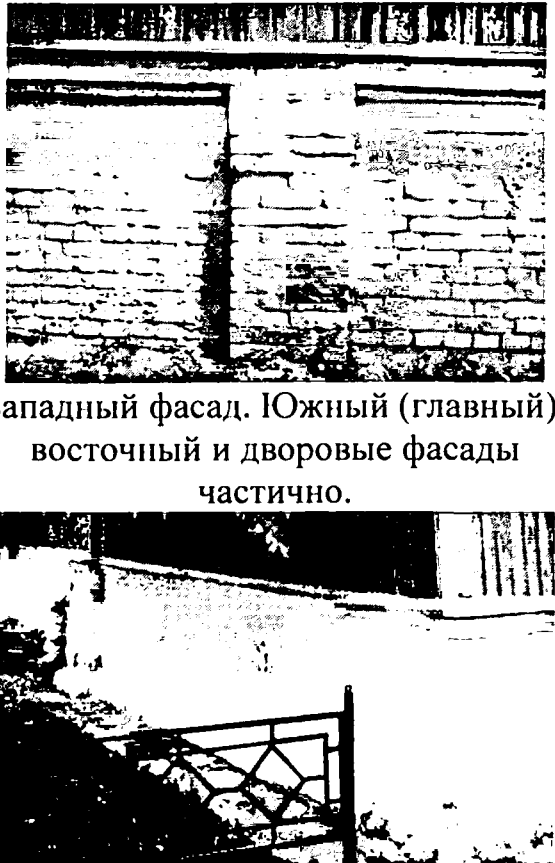
Наименование предмета охраны	Изображение и расположение предмета охраны	Краткое описание предмета охраны
3.2. Цоколь

<p data-bbox="517 573 1107 694">Западный фасад. Южный (главный), восточный и дворовые фасады частично.</p> <p data-bbox="549 1057 1075 1133">Южный (главный), восточный и дворовые фасады частично.</p>	<p data-bbox="1161 362 1493 954">Цоколь кирпичный среднего выноса из плоскости стены, окрашен и частично оштукатурен. Оштукатуренная часть цоколя имеет угловые пилястры и профилированный карниз. В остальной части цоколя устроены прямоугольные ниши.</p>
4. Элементы архитектурно-художественного и композиционного решения (утраченные элементы на основе информации имеющихся источников).		
4.1. Форма оконных проемов

- Цоколь. Цоколь кирпичный среднего выноса из плоскости стены, окрашен и частично оштукатурен. Оштукатуренная часть цоколя имеет угловые пилястры и профилированный карниз. В остальной части цоколя устроены прямоугольные ниши.

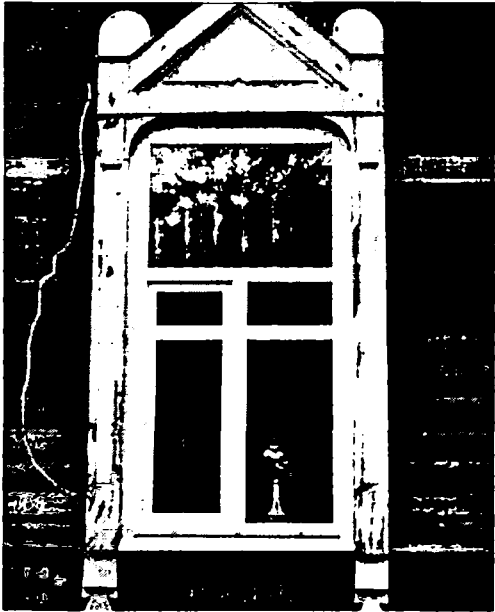
<p data-bbox="683 1886 954 1917">По всем фасадам</p>	<p data-bbox="1161 1532 1445 1653">Оконные проемы прямоугольной формы.</p>

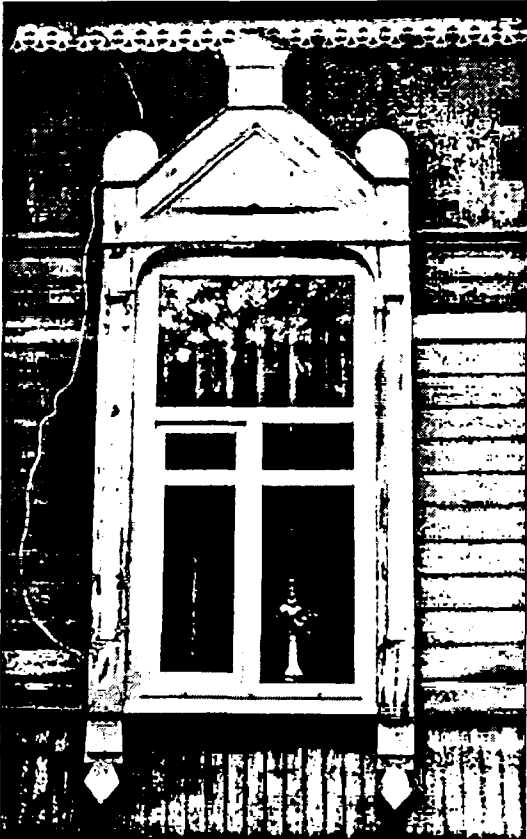
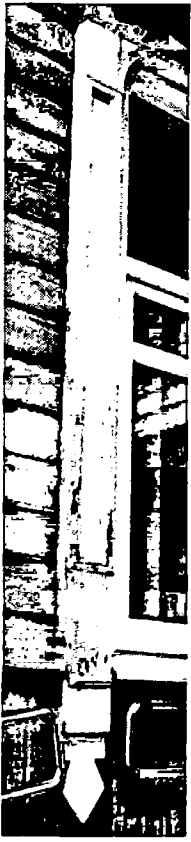
Наименование предмета охраны	Изображение и расположение предмета охраны	Краткое описание предмета охраны
<p>4.2. Декоративное украшение оконных проемов: А) Общий вид; Б) Боковая накладка наличника; В) Сандрик; Г) Подоконная доска.</p>	<p>А)

</p>	<p>Рамочные профилированные наличники. Сверху - треугольный сандрик с навершиями по центру и краям. Внутренняя часть наличников имеет скругление верхних углов. Боковые накладки имеют профилированную нишку и внизу заканчиваются серьгами в виде ромбов.</p>

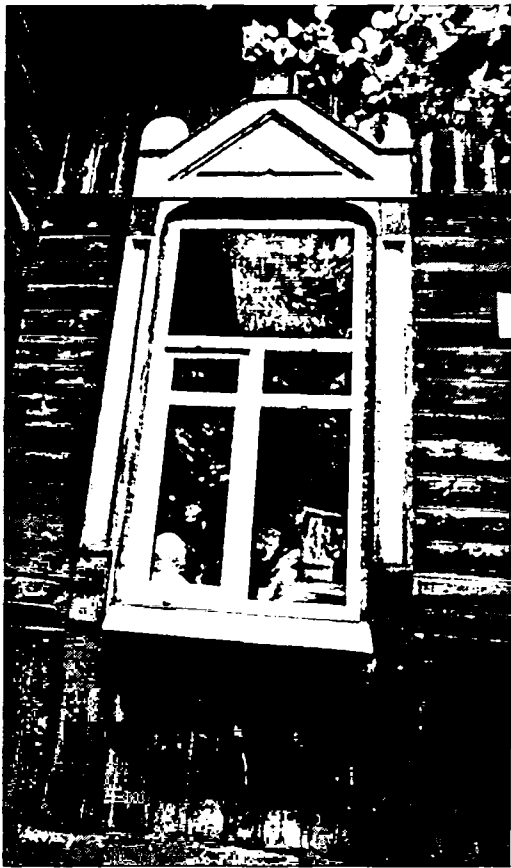
<p data-bbox="676 663 951 701">По всем фасадам</p>	
<p data-bbox="181 1059 408 1267">4.3. Декоративное украшение оконных проемов</p>

<p data-bbox="667 1585 954 1624">Дворовые фасады</p>	<p data-bbox="1161 869 1516 1458">Рамочные профилированные наличники. Сверху - треугольный сандрик с навершиями по центру и краям. Боковые накладки имеют профилированную нишку и продлены до цоколя. Внутренняя часть наличников имеет скругление верхних углов.</p>

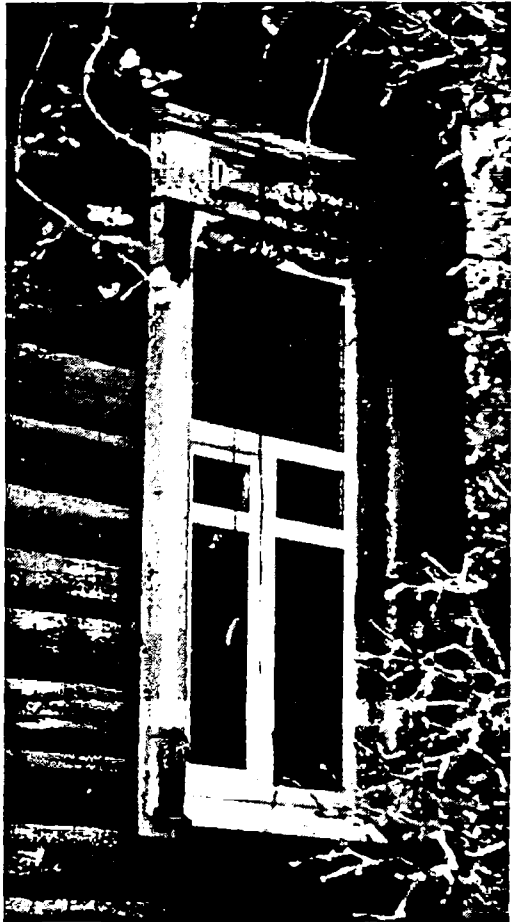
Наименование предмета охраны	Изображение и расположение предмета охраны	Краткое описание предмета охраны
<p>4.4. Декоративное украшение оконных проемов</p>

<p style="text-align: center;">Дворовые фасады</p>	<p>Рамочные профилированные наличники с прямоугольным сандриком, прямоугольными нишками и декоративными элементами. Внутренняя часть наличников имеет скругление верхних углов.</p>
<p>4.5. Декоративное украшение оконных проемов: А) Общий вид; Б) Профилированный карниз.</p>

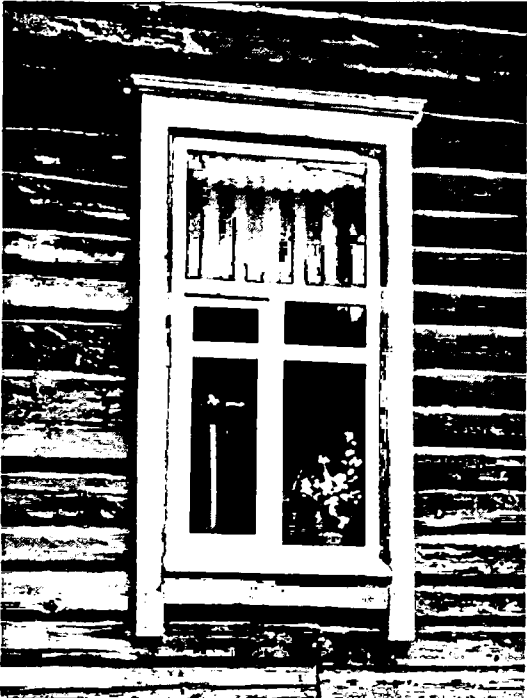
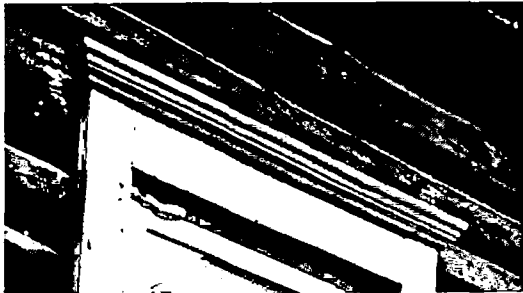
<p>А)</p>	<p>Рамочные наличники с профилированным карнизом.</p>

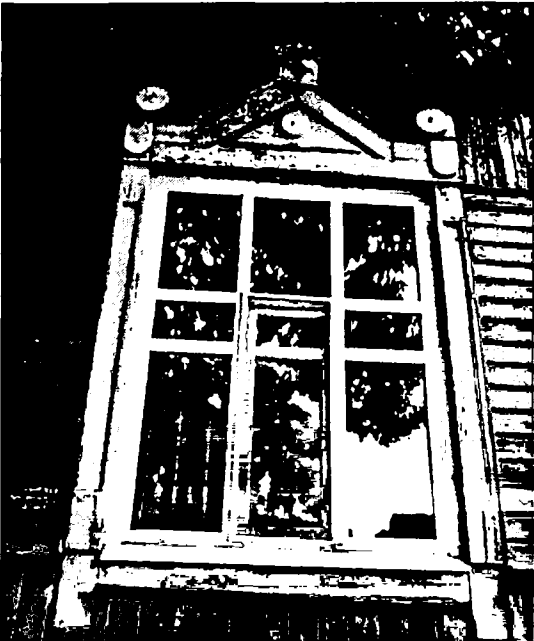
</p> <p>Западный фасад</p>	<p>Широкие оконные проемы прямоугольной формы.</p>
<p>4.7. Декоративное украшение оконных проемов</p>	<p>

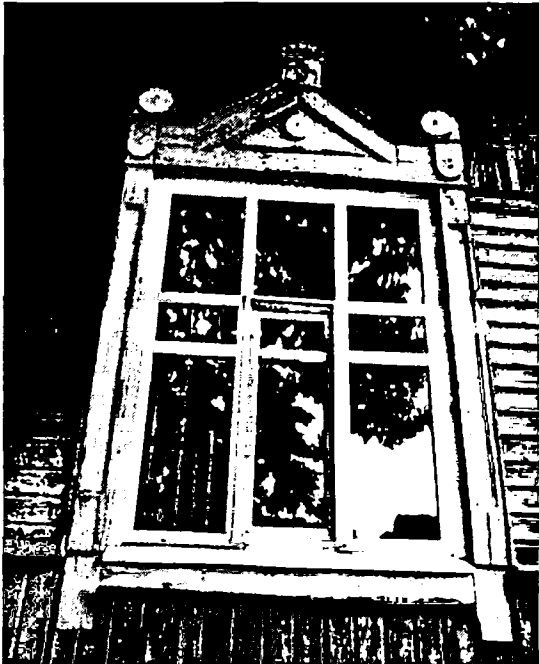
</p> <p>Западный фасад</p>	<p>Рамочные профилированные наличники с декоративными элементами и треугольным сандриком с навершиями по центру и краям. Боковые накладки имеют профилированную нишку и внизу заканчиваются серьгами в виде ромбов. Внутренняя часть наличников имеет скругление верхних углов.</p>

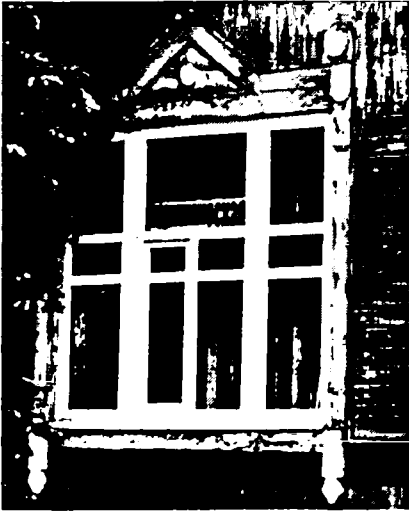
Наименование предмета охраны	Изображение и расположение предмета охраны	Краткое описание предмета охраны
4.8. Форма оконных проемов

<p data-bbox="609 705 1018 741">Южный (главный) фасад</p>	Широкие трехчастные оконные проемы прямоугольной формы.
4.9. Декоративное украшение оконных проемов

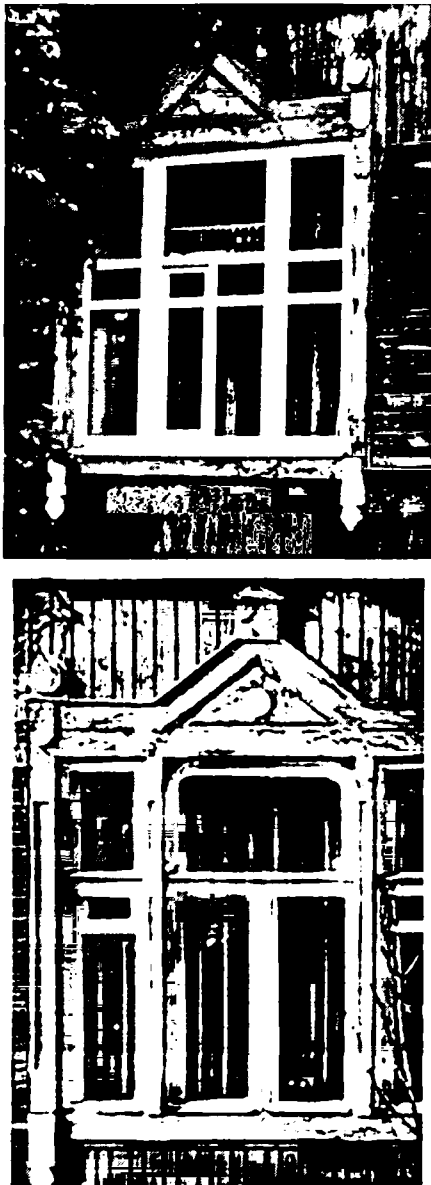
<p data-bbox="544 1944 1074 2022">Западный и восточный ризалиты южного (главного) фасада</p>	Рамочные профилированные наличники с декоративными элементами и треугольным сандриком с навершиями по центру и краям. Боковые и междуоконные накладки имеют профилированные нишки. Боковые накладки внизу заканчиваются серьгами в виде ромбов. Центральная рама окна имеет скругление верхних углов внутренней часть наличника.

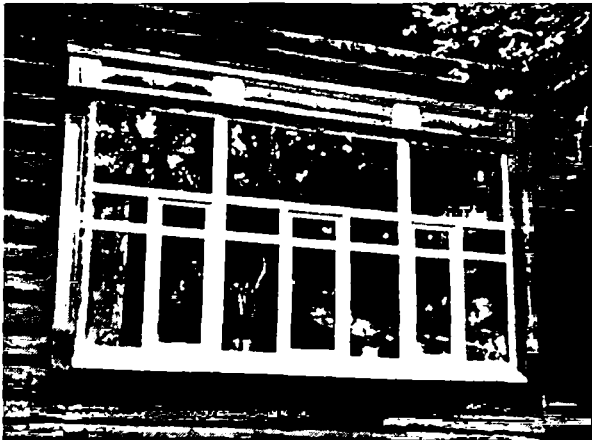
<p data-bbox="683 1133 946 1171">Дворовый фасад</p>	Рамочные профилированные наличники с вытянутым прямоугольным саидриком и декоративными элементами. Боковые и междуоконные накладки имеют профилированные нишки.
4.12. Форма оконного проема цоколя

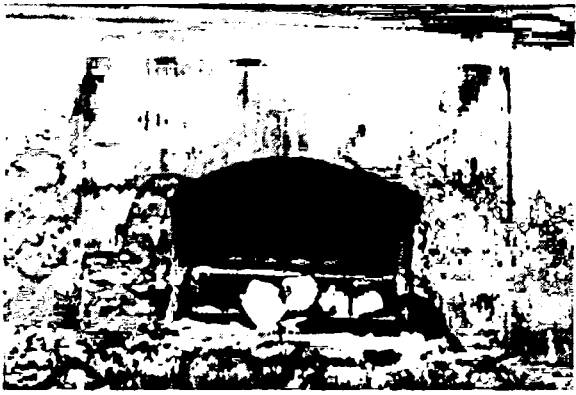
<p data-bbox="683 1592 946 1630">Дворовый фасад</p>	Оконный проем лучковой формы
4.13. Декоративное украшение оконного проема цоколя

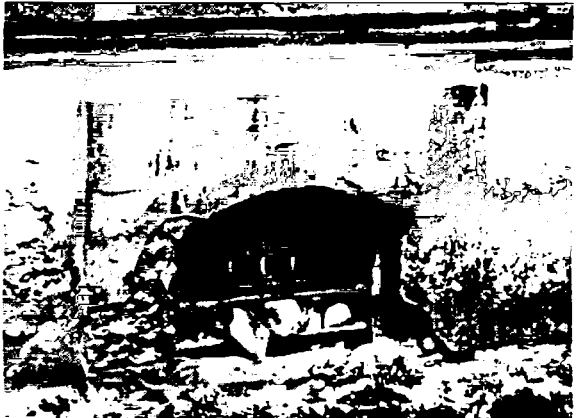
<p data-bbox="683 2063 946 2101">Дворовый фасад</p>	Рамочный наличник.

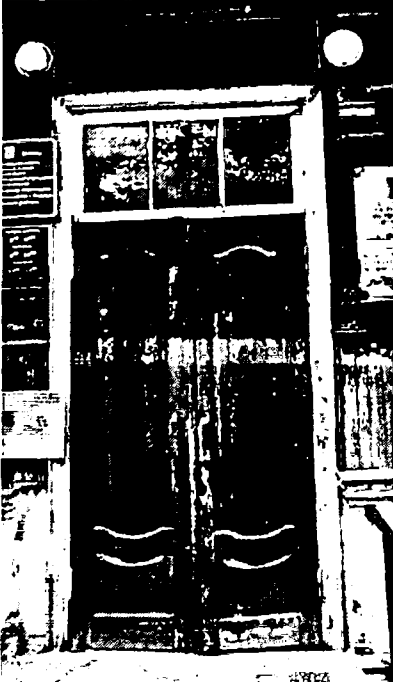
Наименование предмета охраны	Изображение и расположение предмета охраны	Краткое описание предмета охраны
<p>4.14. Форма дверных проемов</p>

<p>Южный (главный) фасад</p>	<p>Дверной проем прямоугольной формы.</p>
<p>4.15. Декоративное украшение дверных проемов</p>

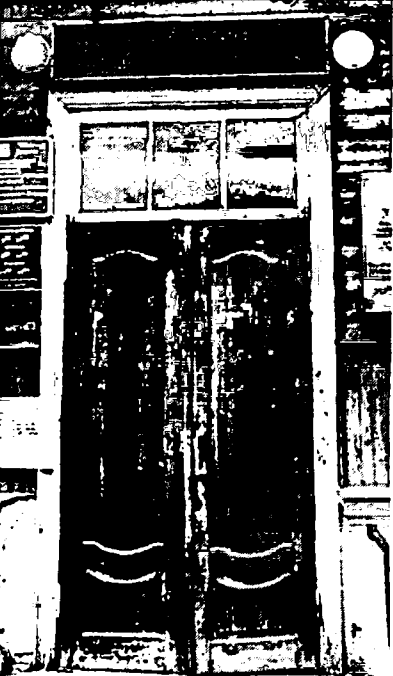
<p>Южный (главный) фасад</p>	<p>Дверной проем со световым окном обрамлен рамочным профилированным наличником.</p>

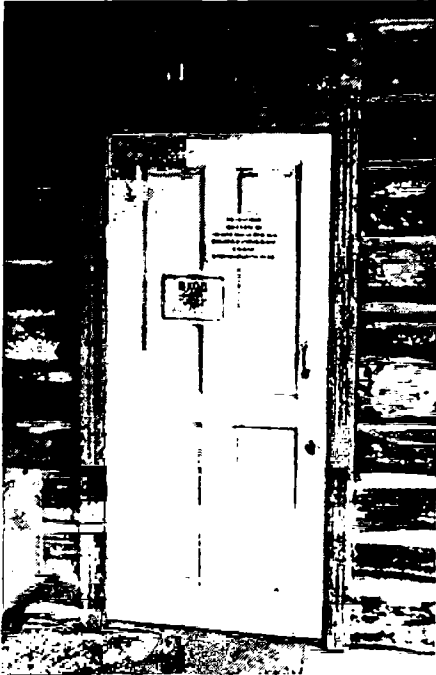
Наименование предмета охраны	Изображение и расположение предмета охраны	Краткое описание предмета охраны
<p>4.16. Форма дверных проемов</p>

<p>Северный (дворовый) фасад</p>	<p>Дверной проем прямоугольной формы.</p>
<p>4.17. Декоративное украшение дверных проемов</p>

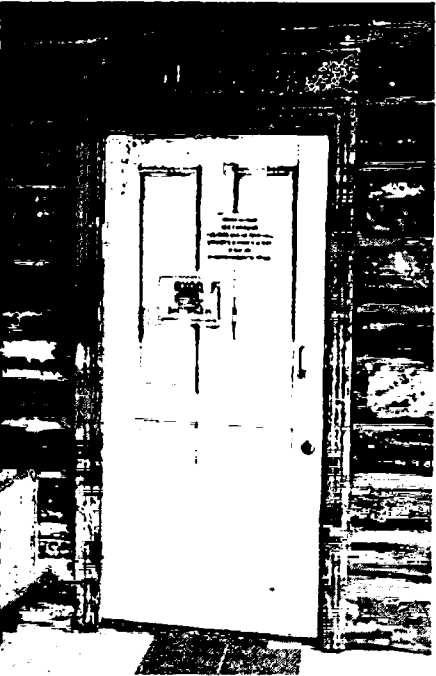
<p>Северный (дворовый) фасад</p>	<p>Дверной проем обрамлен рамочным профилированным наличником.</p>

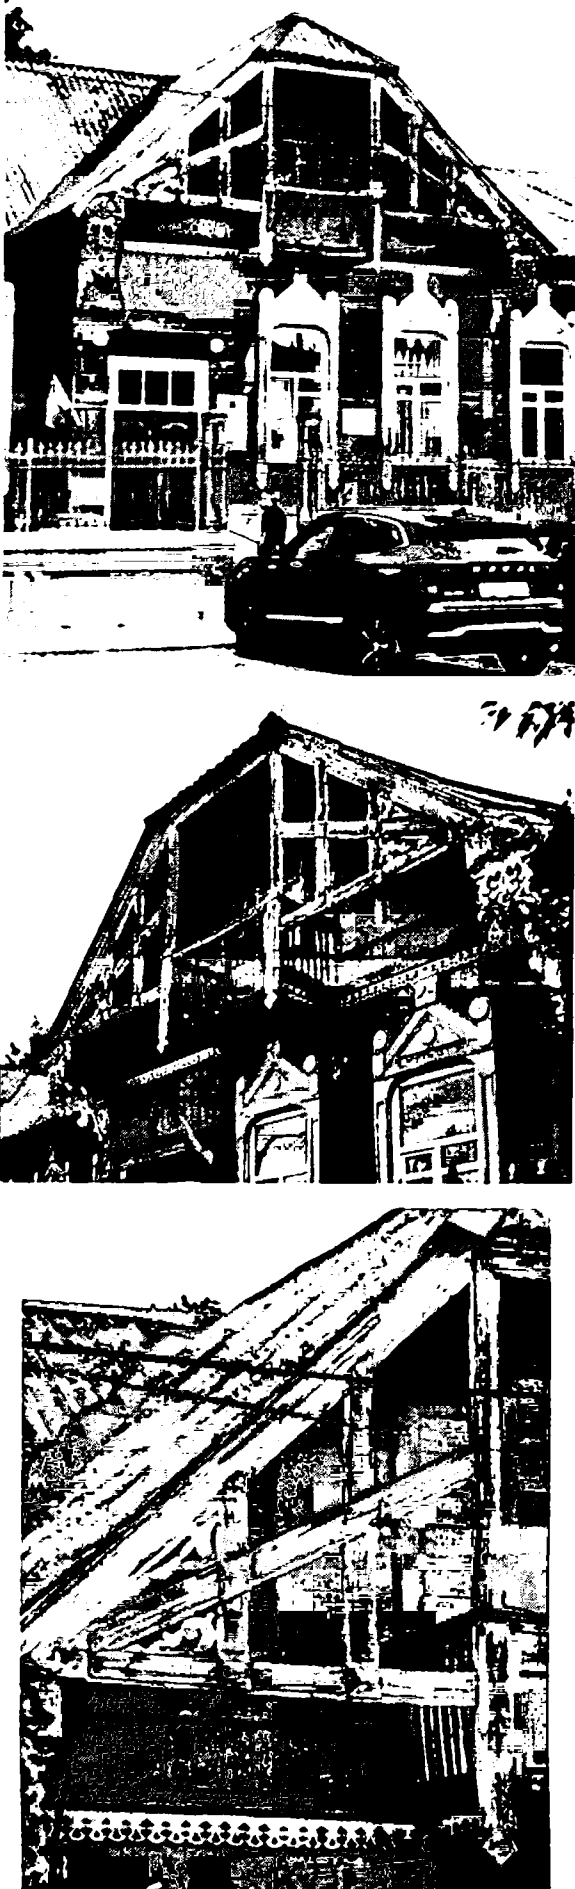
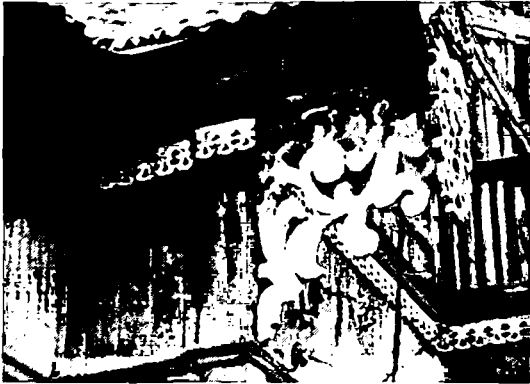
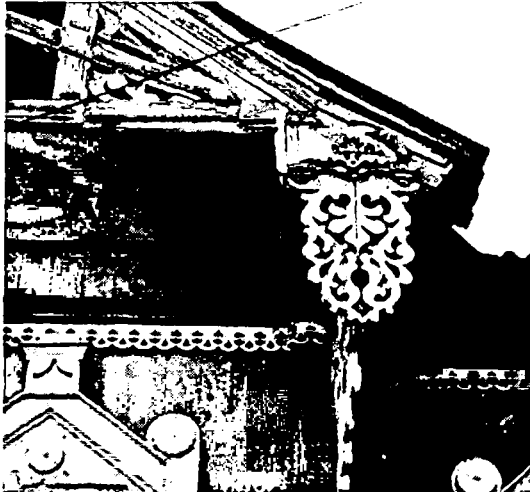
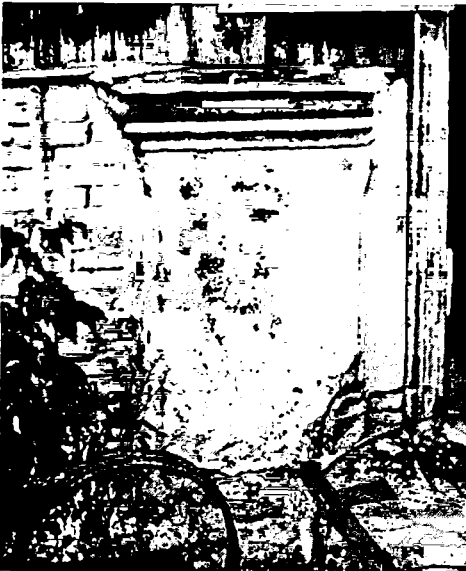
Наименование предмета охраны	Изображение и расположение предмета охраны	Краткое описание предмета охраны
<p>4.21. Ризалит центральный: А) Общий вид; Б) Балочный фронтон; В) Архитектурные элементы; Г) Угловая пилястра цоколя.</p>

<p>А)</p> <p>Б)</p>	<p>Слабо выступающий ризалит в три проема (два окна и один дверной проем) расположен по центру южного (главного) фасада. Завершен фронтоном с балконом. Стена фронтона обшита тесом и украшена балками фахверковой конструкции и пропиленной резьбой.</p>

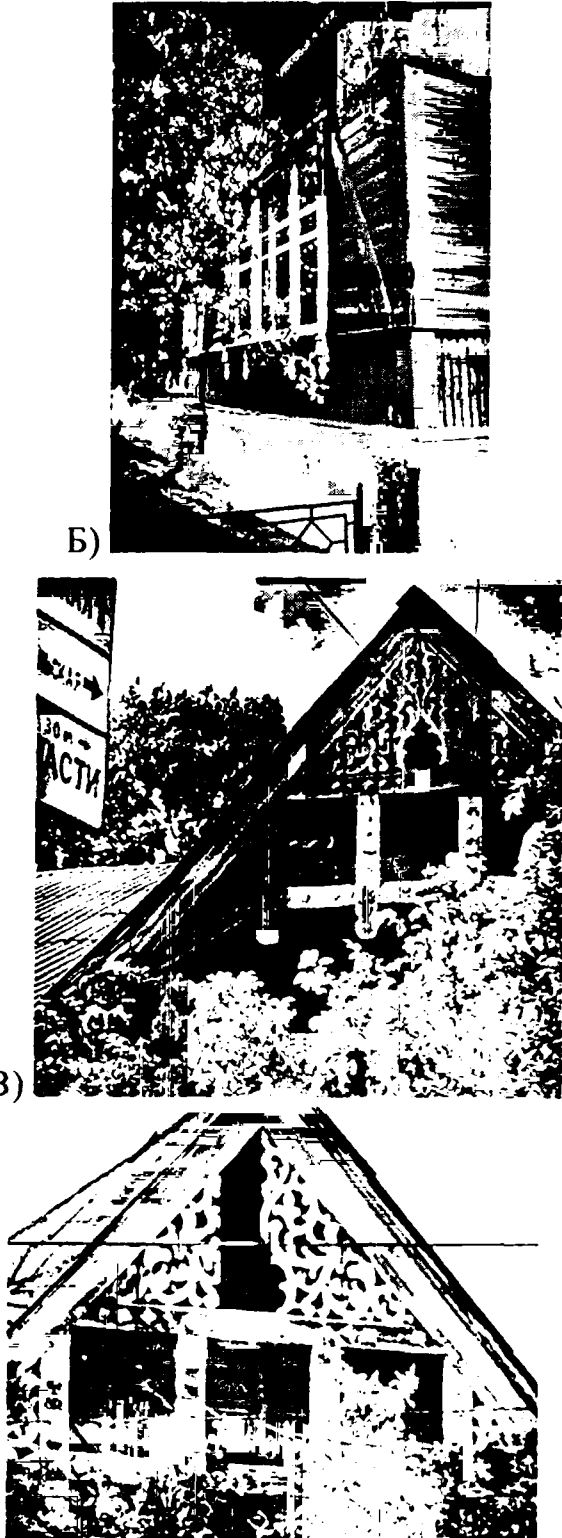
Наименование предмета охраны	Изображение и расположение предмета охраны	Краткое описание предмета охраны
<p>4.22. Ризалит западный: А) Общий вид; Б) Фронтон, фрагмент; В) Окно фронтона.</p>	<p>А)  </p> <p>Б)  </p> <p>В)  </p> <p>Южный (главный) фасад</p>	<p>Сильно выступающий ризалит в один проем расположен слева от центрального ризалита. Завершен фронтоном с окном. Фронтон обшит тесом и украшен балками фахверковой конструкции.</p>
<p>4.23. Ризалит восточный: А) Общий вид; Б) Балки фахверковой конструкции; В) Пропильная резьба фронтона.</p>	<p>А)  </p>	<p>Слабо выступающий ризалит в один проем расположен справа от центрального ризалита. Стены ризалита обшиты тесом и украшены балками фахверковой конструкции. Завершен фронтоном с окном. По обе стороны от окна устроены прямоугольные ниши с центричным рисунком, над окном – резьба. Фронтон украшен пропильной</p>

<p data-bbox="608 721 639 755">Б)</p> <p data-bbox="528 1265 560 1299">В)</p> <p data-bbox="612 1748 1011 1782">Южный (главный) фасад</p>	<p data-bbox="1171 195 1305 222">резьбой.</p>

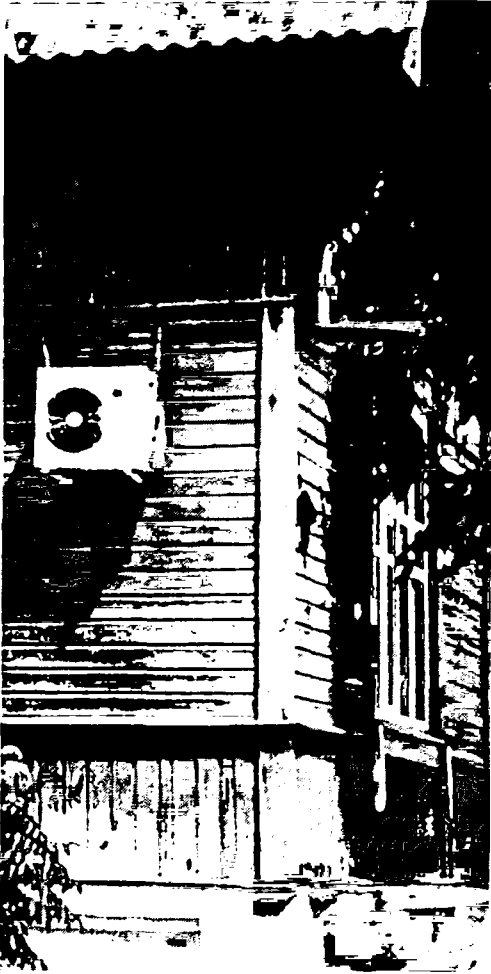
Наименование предмета охраны	Изображение и расположение предмета охраны	Краткое описание предмета охраны
4.24. Лопатки

<p data-bbox="676 1167 951 1198">По всем фасадам</p>	<p data-bbox="1166 524 1522 857">Угловые лопатки выполнены из плоских досок на всю высоту деревянных стен. Разделены подоконным и надоконным поясками.</p>

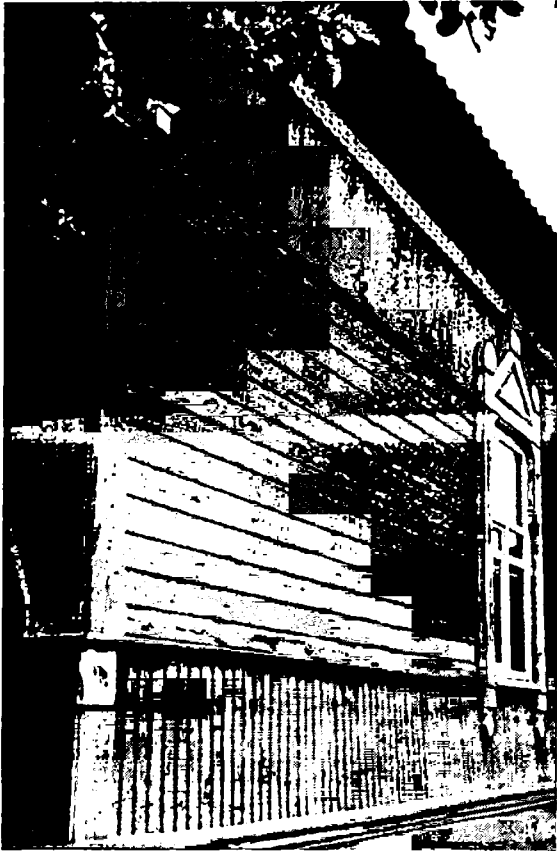
<p style="text-align: center;">Южный (главный), западный и восточный фасады. Частично дворовые фасады.</p>	<p>Стены обшиты тѣсом и окрашены за исключением части дворовых фасадов.</p>
6. Колористическое решение фасадов		
<p>6.1 Колористическое решение фасадов (на период постройки - начало XX века)</p>

- Стены обшиты тёсом и окрашены за исключением части дворовых фасадов.

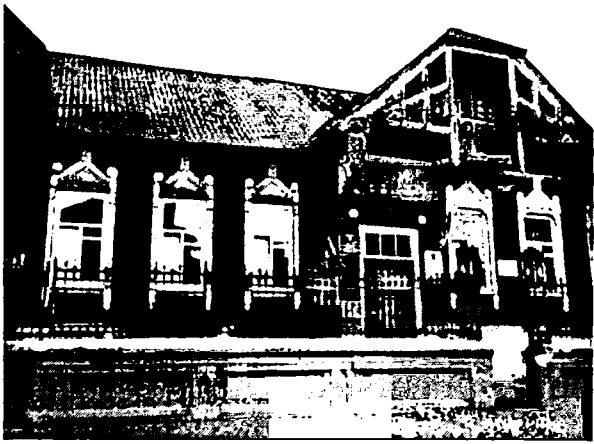
<p style="text-align: center;">Весь объем здания</p>	<p>Подлежит определению по итогам предреставрационных исследований.</p>

6. Колористическое решение фасадов (на период постройки - начало XX века):

- Подлежит определению по итогам реставрационных исследований.
