**УПРАВЛЕНИЕ ПО ОХРАНЕ И СОХРАНЕНИЮ ИСТОРИКО-
КУЛЬТУРНОГО НАСЛЕДИЯ БРЯНСКОЙ ОБЛАСТИ**

П Р И К А З

Об утверждении предмета охраны объекта культурного наследия регионального значения «Угловое общественное здание начало 1950-х гг.», начало 1950-х гг. XX в., расположенного по адресу: Брянская область, г.Брянск, ул. Калинина, д. 73

ОПИСАНИЕ ПРЕДМЕТА ОХРАНЫ
объекта культурного наследия регионального
значения «Угловое общественное здание начало 1950-х гг.»,
начало 1950-х гг. XX в., расположенного по адресу:
г.Брянск, ул. Калинина, д. 73

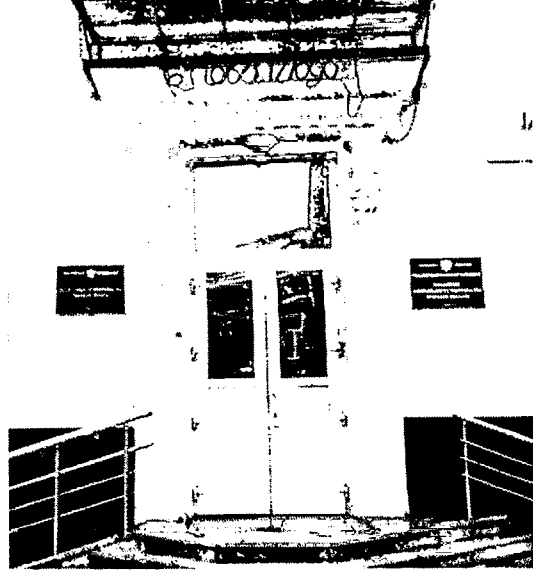
<p>Южный фасад углового объема.</p>	<p>Дверной проем прямоугольной формы.</p>

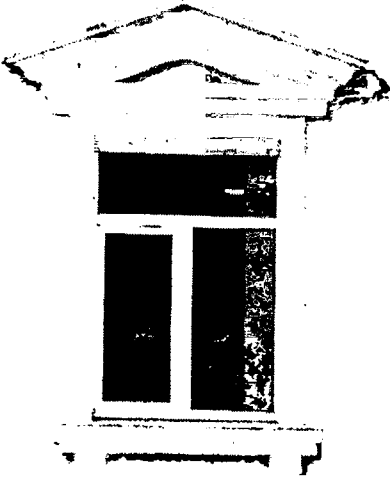
<p data-bbox="699 656 978 689">По всем фасадам.</p>	Оконные проемы прямоугольной формы.
4.7. Декоративное оформление оконных проемов первого этажа.

<p data-bbox="699 1335 978 1368">По всем фасадам.</p>	Оконные проемы с рамочными наличниками и треугольными сандриками. Профилированный подоконный карниз на кронштейнах.
4.8. Форма оконных проемов цокольного этажа.

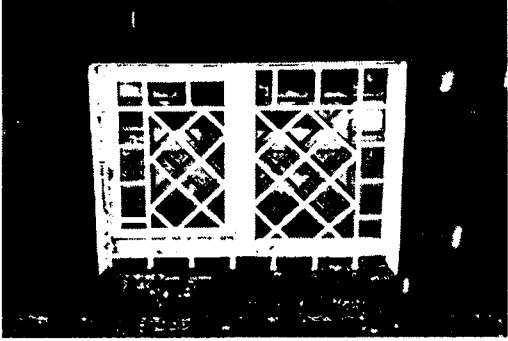
<p data-bbox="611 1738 1066 1854">Юго-восточный и северо-восточный фасады бокового объема по ул.Калинина.</p>	Оконные проемы прямоугольной формы.

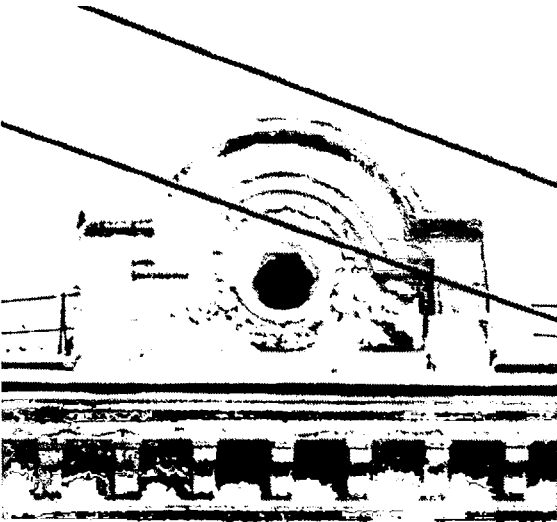
Наименование предмета охраны	Изображение и расположение предмета охраны	Краткое описание предмета охраны
4.9. Аттик.

<p data-bbox="571 828 1098 869">Южный фасад углового объема.</p>	<p data-bbox="1141 185 1524 985">Расположен по оси главного входа. Имеет прямоугольную форму с полукруглым завершением и высокий цоколь. Плоскость стены имеет нишу, повторяющую форму аттика, верхний контур ниши украшен пояском. По центру ниши расположено круглое окно – люкарна, которое обрамляет растительный орнамент с гирляндой. Завершен аттик простым профилированным карнизом малого выноса.</p>

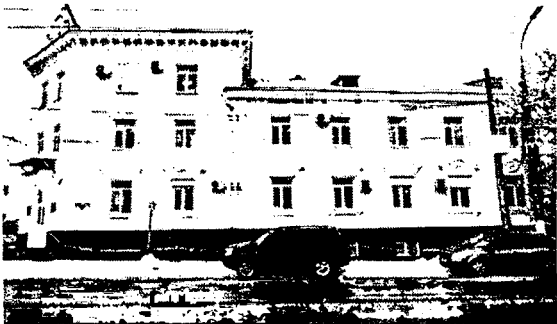
Наименование предмета охраны	Изображение и расположение предмета охраны	Краткое описание предмета охраны
6. Колористическое решение фасадов.		
6. Колористическое решение фасадов на дату постройки - начало 1950-х годов.

<p data-bbox="673 622 986 658" style="text-align: center;">Весь объем здания.</p>	Подлежит определению по итогам пред-реставрационных исследований.

6. Колористическое решение фасадов на дату постройки - начало 1950-х годов: подлежит определению по итогам предпреставрационных исследований).
