Об утверждении предмета охраны  
объекта культурного наследия

**Предмет охраны объекта культурного наследия регионального значения**

**Наименование объекта:** «Жилой дом».

**Адрес объекта:** г. Иркутск, ул. Баррикад, 31.

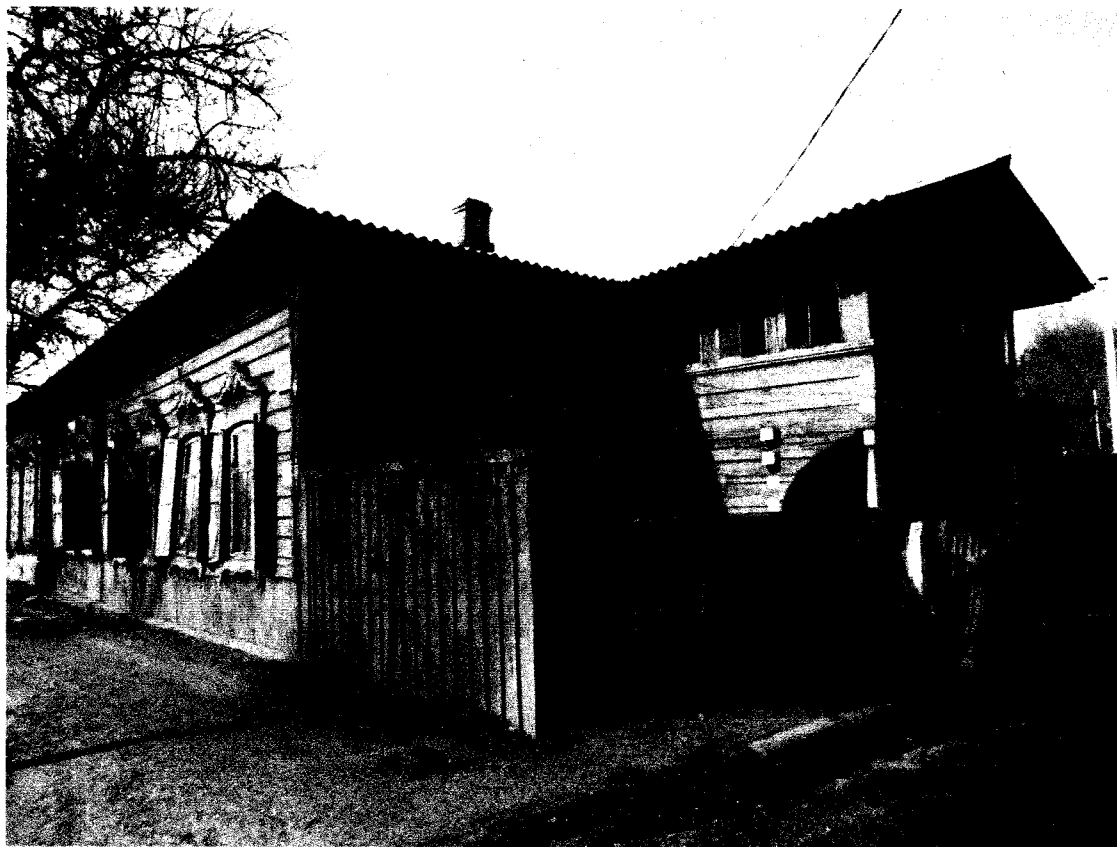
**Фото №1 - Общий вид дома с южного угла, с улицы Баррикад.**

<b>Фасады</b>		
<p><b>Юго-западный фасад (главный).</b></p> <p><b>Основной объем</b></p>	<p><b>Общее декоративно-композиционное решение:</b> уличный фасад трехосный, симметричный;</p> <p><b>цоколь</b> – закрыт культурным слоем;</p> <p><b>стены</b> – бревенчатые, перевязка венцов выполнена в лапу;</p> <p><b>обшивка стен</b> - горизонтальная обшивка стен калеванной доской, вертикально установленной рейкой - в подоконной части;</p> <p><b>лопатки</b> - углы фасада и место переруба закрыты лопатками с накладными ромбическими элементами, обрамленные рамочной филёнкой по периметру;</p> <p><b>оконные проемы</b> - пять оконных проемов с пологим лучковым завершением;</p>		<p>Фото № 1, 2, 14</p>

Местоположение	Предмет охраны	Состояние	Примечания, схемы, № фото
Прируб сеней	<p><b>наличники окон</b> - наличники с барочными токарными сандриками в виде сходящихся волют на плечиках, объединенных по центру резными элементами растительного орнамента. Лобань высокая гладкая с фигурными «ушками» по сторонам. Нижняя горизонталь с фигурным фартуком, объединенным по центру накладным циркульным элементом, и со свесами боковых стоек по стоек по сторонам;</p> <p><b>ставни</b> - двустворчатые, филенчатые, трехчастные, с накладными ромбическими элементами;</p> <p><b>фриз</b> – дощатый, выделен по нижней горизонтали профилированным пояском;</p> <p><b>карниз</b> – подшивной.</p> <p><b>Общее декоративно-композиционное решение:</b> двухэтажный прируб сеней с галереей в уровне второго этажа.</p> <p><b>Первый этаж:</b>  <b>стены</b> – деревянные брусья;  <b>консоль</b> – выкружная с горизонтальной нижней частью;  <b>колонна</b> - деревянная фигурная, фланкирующая угол.</p> <p><b>Второй этаж:</b>  <b>стены</b> – бревенчатые, брусчатые;  <b>оконные проемы</b> - галерея из трех оконных проемов с полуциркульным завершением, объединенная по нижней горизонтали профилированным пояском;  <b>расстекловка окон</b> - четырехчастная крупная, импостом выделена верхняя полуциркулярная часть, разделенная на две части;  <b>карниз</b> – значительного выноса, подшивной.</p>		Фото № 1, 4, 5

Местоположение	Предмет охраны	Состояние	Примечания, схемы, № фото
Юго-восточный фасад (боковой). Основной объем	<p><b>Общее декоративно-композиционное решение:</b> основной объем с примыкающим ближе к центральной оси двухэтажным прирубом сеней с галереями в уровне второго этажа.</p> <p><b>цоколь</b> – закрыт культурным слоем;</p> <p><b>стены</b> – бревенчатые, перевязка венцов выполнена в лапу;</p> <p><b>обшивка стен</b> - горизонтальная обшивка стен калеванной доской, вертикально установленной рейкой - в подоконной части;</p> <p><b>лопатки</b> – левый угол фасада закрыт лопаткой с накладными ромбическими элементами, обрамленные рамочной филенкой по периметру;</p> <p><b>оконные проемы</b> - два оконных проема прямоугольного сечения;</p> <p><b>наличники окон</b> - наличники с узким горизонтальным сандриком над невысокой лобанью с накладными ромбическими элементами по центру и по сторонам. Нижняя горизонталь со свесами боковых стоек по сторонам;</p> <p><b>ставни</b> - двустворчатые, дощатые;</p> <p><b>фриз</b> – дощатый, выделен по нижней горизонтали профилированным пояском;</p> <p><b>карниз</b> – подшивной.</p>		Фото № 1, 4, 6, 8, 11

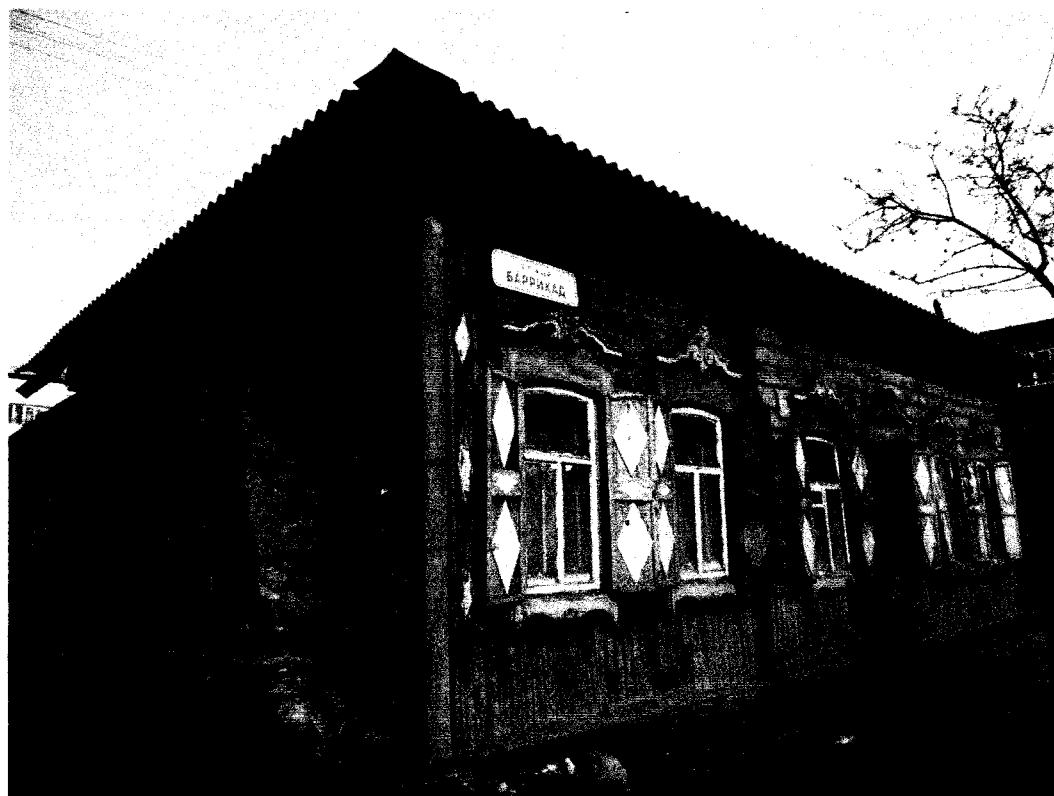
**Фото №2 - Общий вид здания с западного угла**

Местоположение	Предмет охраны	Состояние	Примечания, схемы, № фото
<b>Северо-западный фасад.</b> <b>Основной объем</b>	<b>Общее декоративно-композиционное решение:</b> к зданию примыкает брандмауэрная стена, выходящая на Барачный проезд и закрывающая собой правую (большую) часть бокового фасада; <b>цоколь</b> – закрыт культурным слоем; <b>стены</b> – бревенчатые; <b>обшивка стен</b> - поздняя; <b>оконные проемы</b> - один оконный проем прямоугольного сечения с левого фланга; <b>наличники окон</b> - наличники рамочные с горизонтальным узким сандриком над гладкой лобанью; <b>ставни</b> - двустворчатые, дощатые; <b>карниз</b> – большого выноса.		Фото № 2, 15

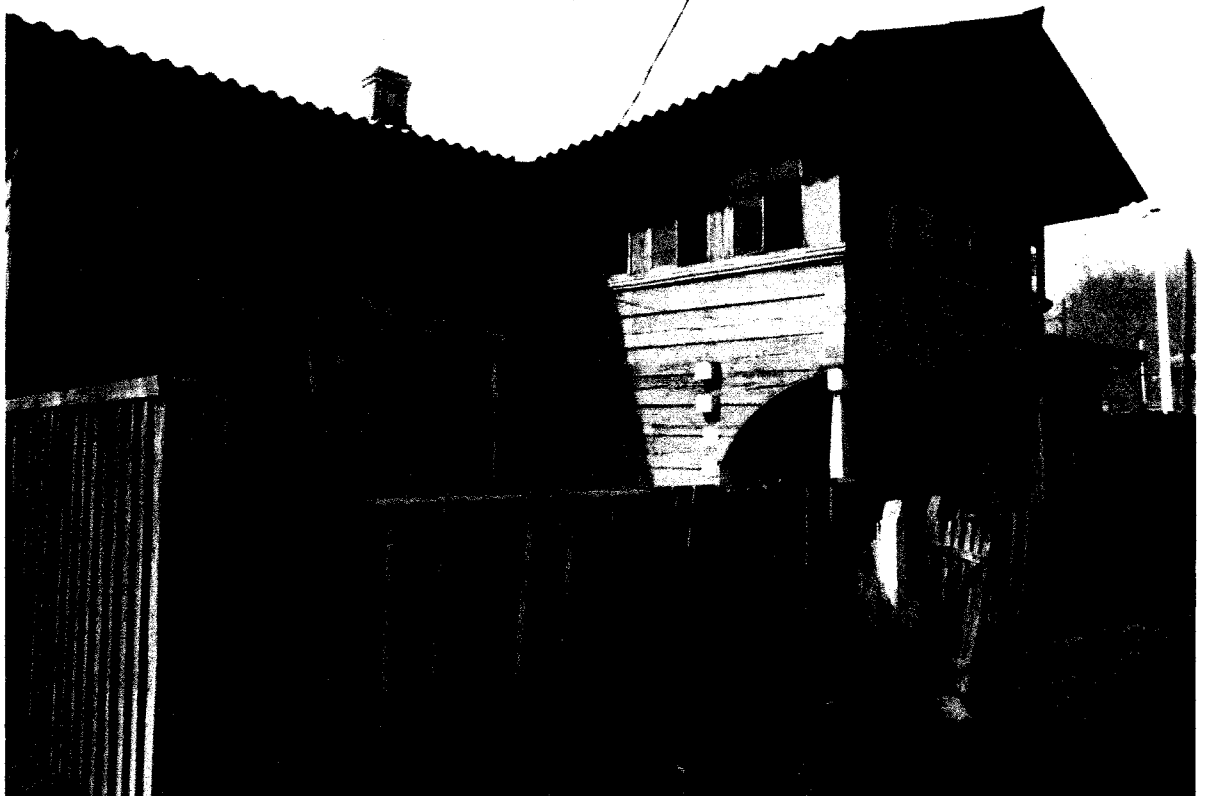
**Фото №4 - Фрагмент бокового (юго-восточного) фасада. С левого фланга.**

Прируб сеней	<p><b>Первый этаж:</b></p> <p><b>стены</b> – деревянные брусья;</p> <p><b>консоль</b> – выкружная с горизонтальной нижней частью;</p> <p><b>колонны</b> - деревянные фигурные, фланкирующие углы;</p> <p><b>дверной проем</b> - прямоугольного сечения;</p> <p><b>дверное полотно</b> – дощатое;</p> <p><b>Второй этаж:</b></p> <p><b>стены</b> – деревянные брусья;</p> <p><b>оконные проемы</b> - галерея из трех оконных проемов с полуциркульным завершением, объединенная по нижней горизонтали профилированным пояском;</p> <p><b>расстекловка окон</b> - четырехчастная крупная, импостом выделена верхняя</p>		Фото № 4, 6, 7, 9

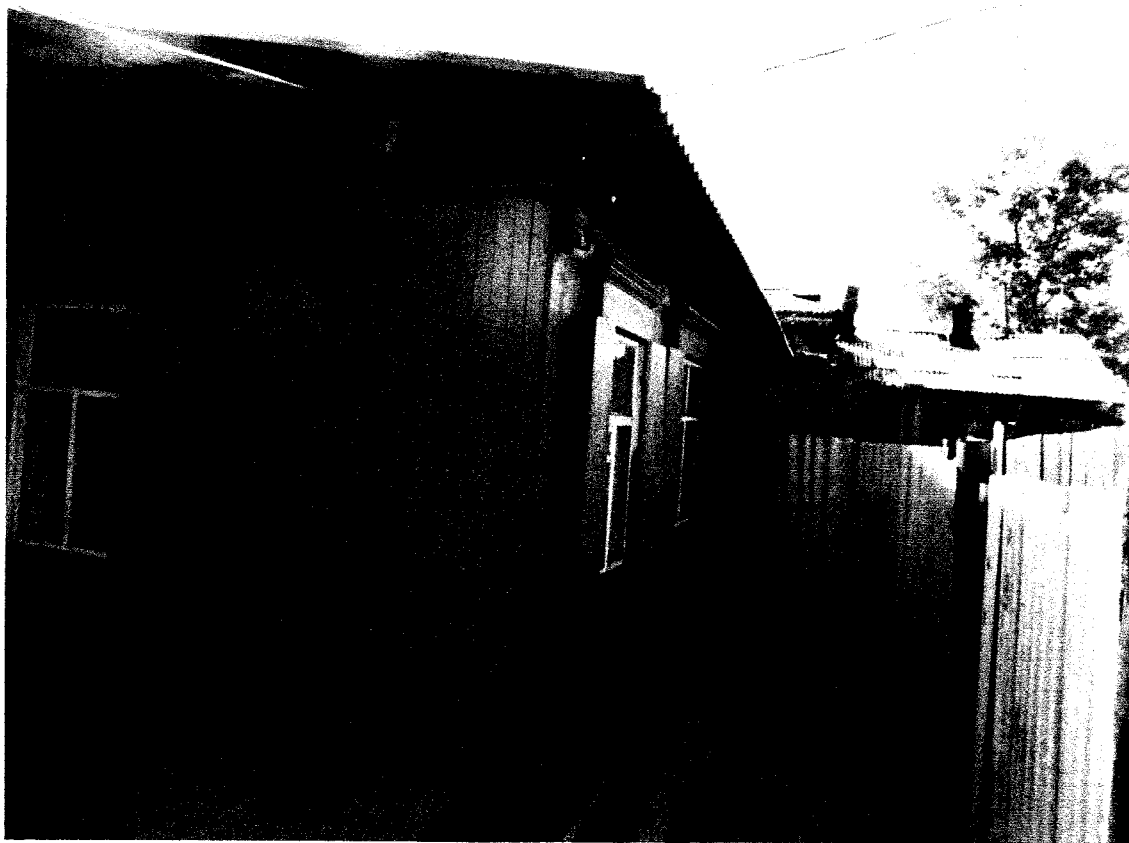
**Фото №11 - Фрагмент дворового северо-восточного фасада (восточный угол).**

Местоположение	Предмет охраны	Состояние	Примечания, схемы, № фото
	<p>полуциркулярная часть, разделенная на две части;  <b>карниз</b> – значительного выноса, подшивной;  <b>фронтон</b> – классический, щипцовый.</p>		
<p><b>Северо-восточный (дворовой) фасад. Основной объем</b></p> <p><b>Прируб сеней</b></p>	<p><b>Общее декоративно-композиционное решение:</b>  <b>стены</b> – бревенчатые;  <b>обшивка стен</b> - поздняя; вертикально устроенными доской и рейкой;  <b>оконные проемы</b> - три оконных проема, одно из которых с правого фланга в углубленной части фасада;  наличники окон - наличники рамочные с горизонтальным узким сандриком над гладкой лобанью;  <b>ставни</b> - двустворчатые, дощатые;  <b>карниз</b> – небольшого выноса, подшивной.</p> <p><b>Первый этаж</b> - двухэтажный прируб сеней с горизонтальной консолью над вертикальным проемом в уровне первого этажа и галереей в уровне второго.</p> <p><b>стены</b> – деревянные брусья;  <b>консоль</b> – горизонтально выступающая;  <b>колонна</b> - деревянная фигурная, фланкирующая угол.</p> <p><b>Второй этаж:</b>  <b>стены</b> – деревянные брусья;  <b>оконные проемы</b> - галерея из трех оконных проемов с полуциркулярным завершением, объединенная по нижней горизонтали профилированным пояском;  <b>расстекловка окон</b> - четырехчастная крупная, импостом выделена верхняя полуциркулярная часть, разделенная на две части;  <b>карниз</b> – значительного выноса, подшивной.</p>	<p>Обшивка поздняя.  Фасад частично закрыт поздними дощатыми пристроями в виде навесов.</p>	<p>Фото № 11, 12, 13, 14</p>
