Об утверждении предмета охраны
объекта культурного наследия

Предмет охраны объекта культурного наследия регионального значения

Наименование объекта: «Жилой дом».

Адрес объекта: г. Иркутск, ул. Байкальская, 9.

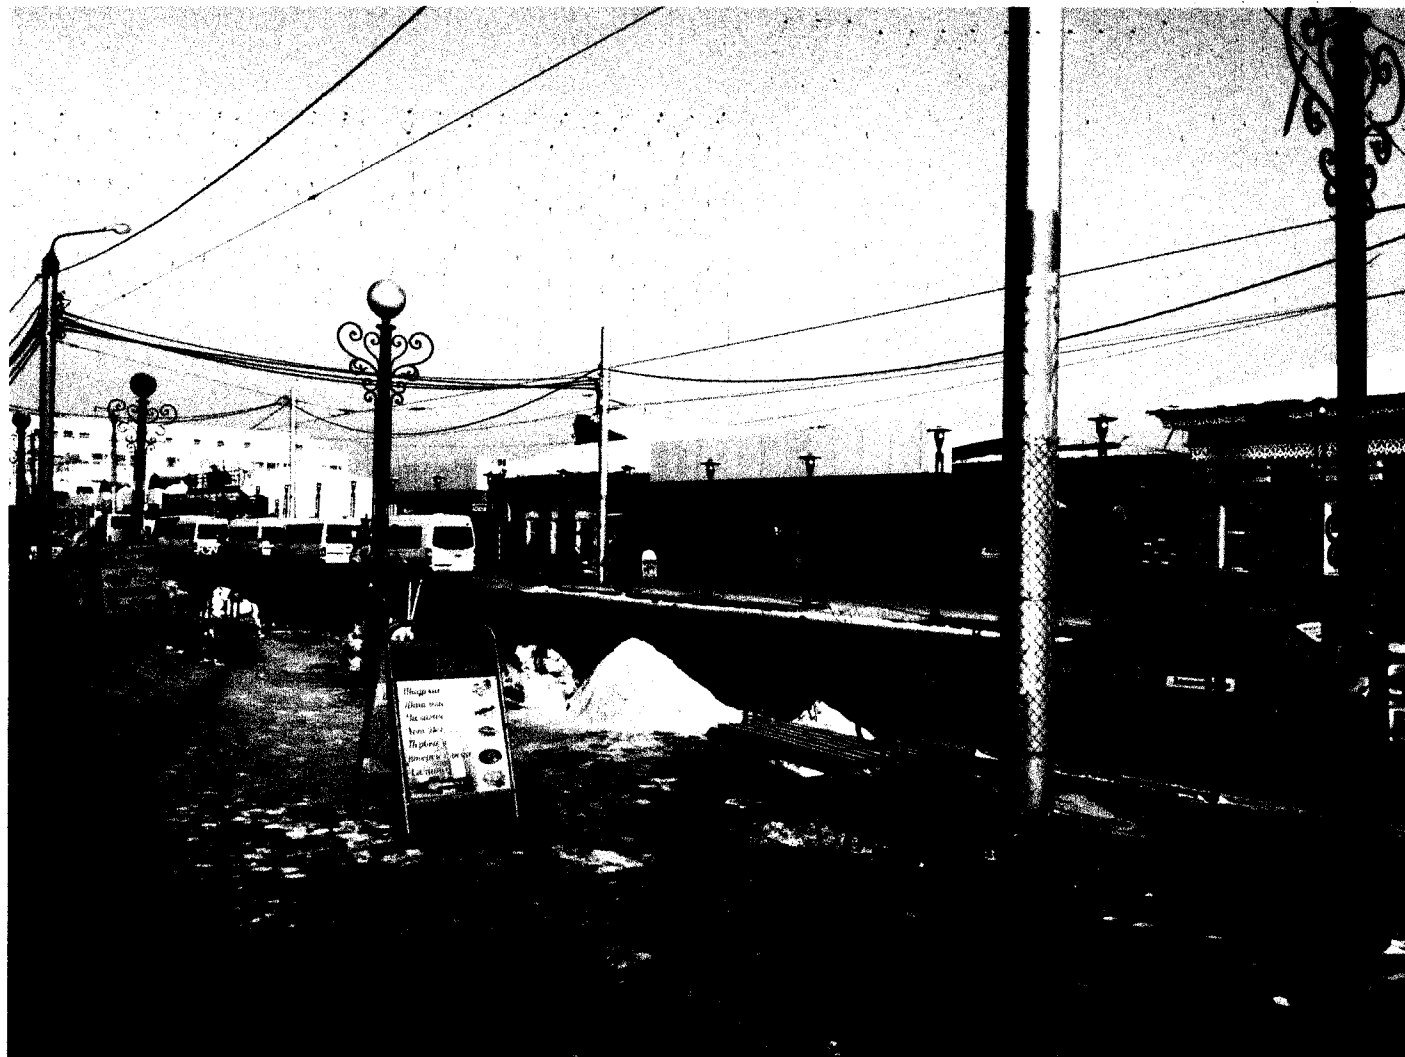
Фото №1 - Общий вид на здание с ул. Байкальской

Местоположение	Предмет охраны	Состояние	Примечание, схемы, № фото
г. Иркутск, ул. Байкальская, 9, лит. А, а, а1, а2	<p>Градостроительная охрана – местоположение: - в границах исторического квартала №103, расположен по красной линии застройки ул. Байкальской, на которую здание обращено главным (юго-западным) фасадом.</p>	<p>В начале своего существования усадьба была самостоятельной, по истечению времени, она вошла в состав усадьбы №7, в 2000-х гг. домовладение вошло в территорию «Русиновского рынка».</p> <p>В настоящее время исследуемая территория усадьбы достаточно крупная по размеру относительно всего квартала, Г-образная в плане, двумя границами выходит на красные линии улиц: юго-западной границей на ул. Байкальская, юго-восточной границей на ул. Софьи Перовской, входит в территорию «Русиновского рынка».</p>	<p>Ген. план БТИ, фрагмент публичной кадастровой карты.</p>
	<p>Объектная охрана: – общее объемно-планировочное построение: Одноэтажное каменное здание прямоугольное в плане, поделено капитальной поперечной стеной на две неравные части – меньшую,</p>	<p>С трех сторон (кроме главного фасада) здание заблокировано с одно- и двухэтажными кирпичными постройками 2003-2005 гг. В 2005 г.</p>	<p>Планы БТИ Фото №1,5,7,9</p>

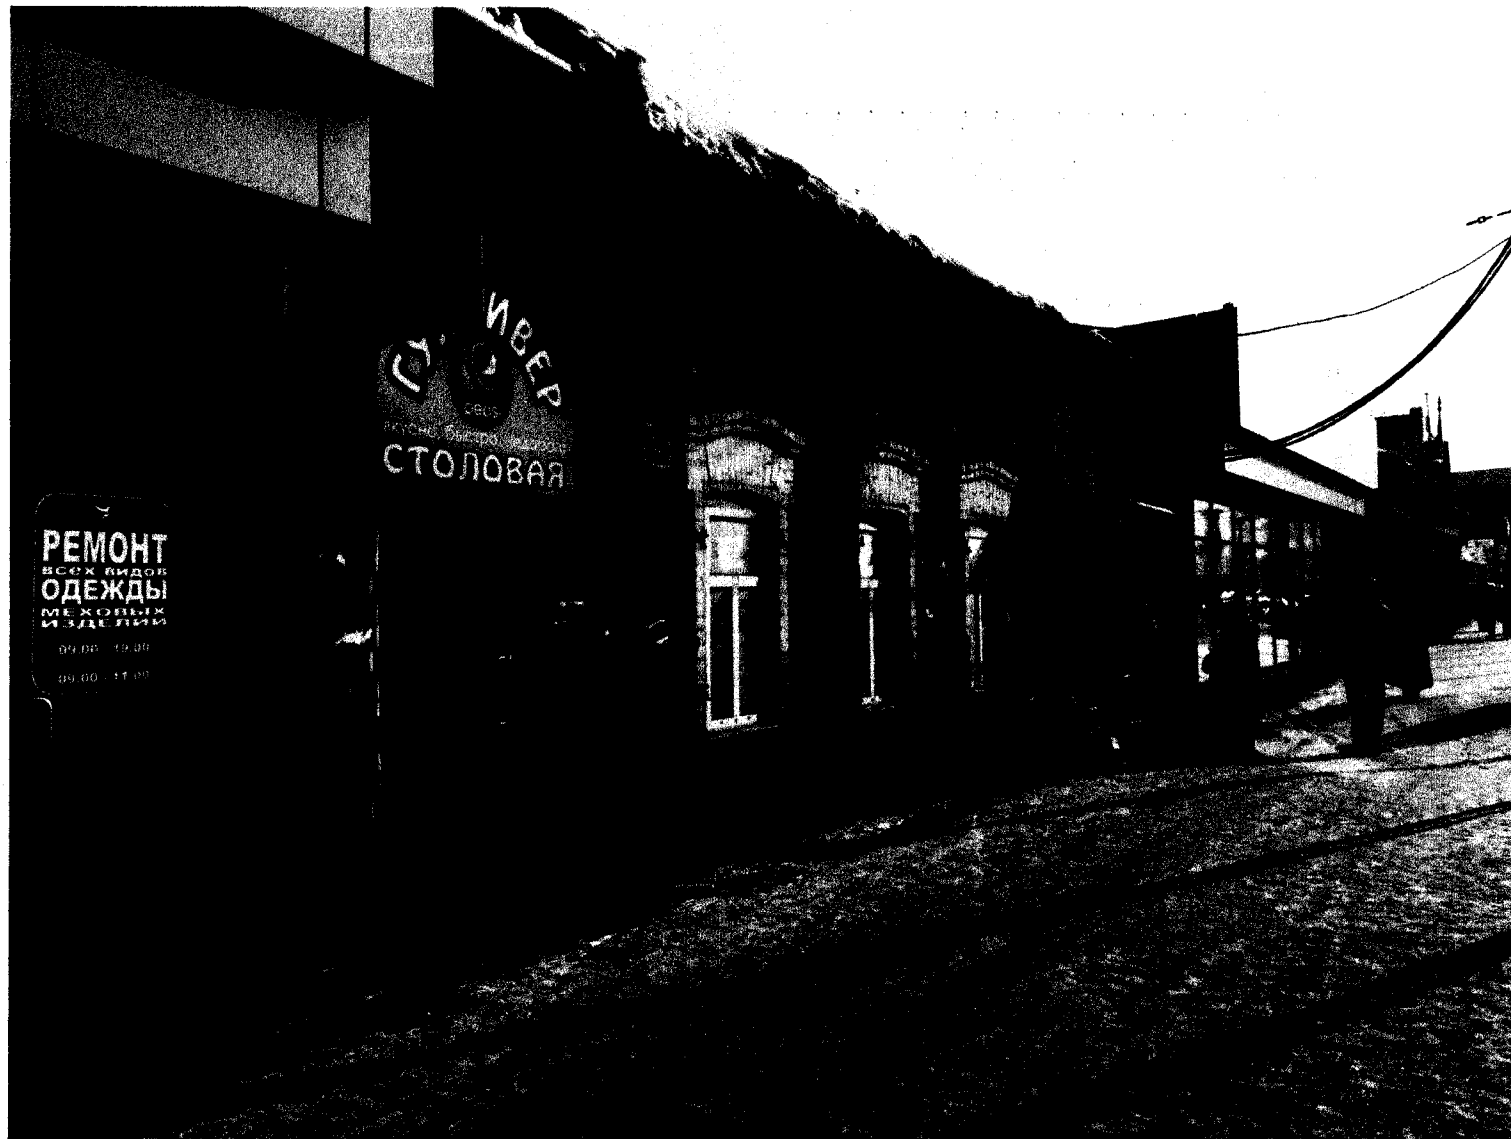
Фото №2 - Главный (юго-западный) фасад споздним входным пристроем

<p>Главный (юго-западный) фасад</p>	<p>Фасады</p> <p>1. Общее композиционное построение: Лаконичный декор сосредоточен со стороны уличного (3-осного) фасада.</p> <p>2. Элементы декоративного оформления фасадов:</p> <p>в уровне первого этажа:</p> <p>лопатки – плоские, фланкируют углы здания, в фризовой части выделены небольшими квадратными нишами - форма, размеры, элементы членения, профиль сечения;</p> <p>подоконный пояс – с тремя прямоугольными нишами под оконными проемами - форма, размеры, элементы членения, профиль сечения;</p> <p>фриз – украшен небольшими квадратными нишами и рядом «сухариков» - форма, размеры, элементы членения, профиль сечения;</p>	<p>Состояние стен удовлетворительное, (небольшое выкрашивание кирпича и трещины в подоконной части главного фасада).</p>	<p>Планы БТИ Фото № 1, 2,6,8,9</p>

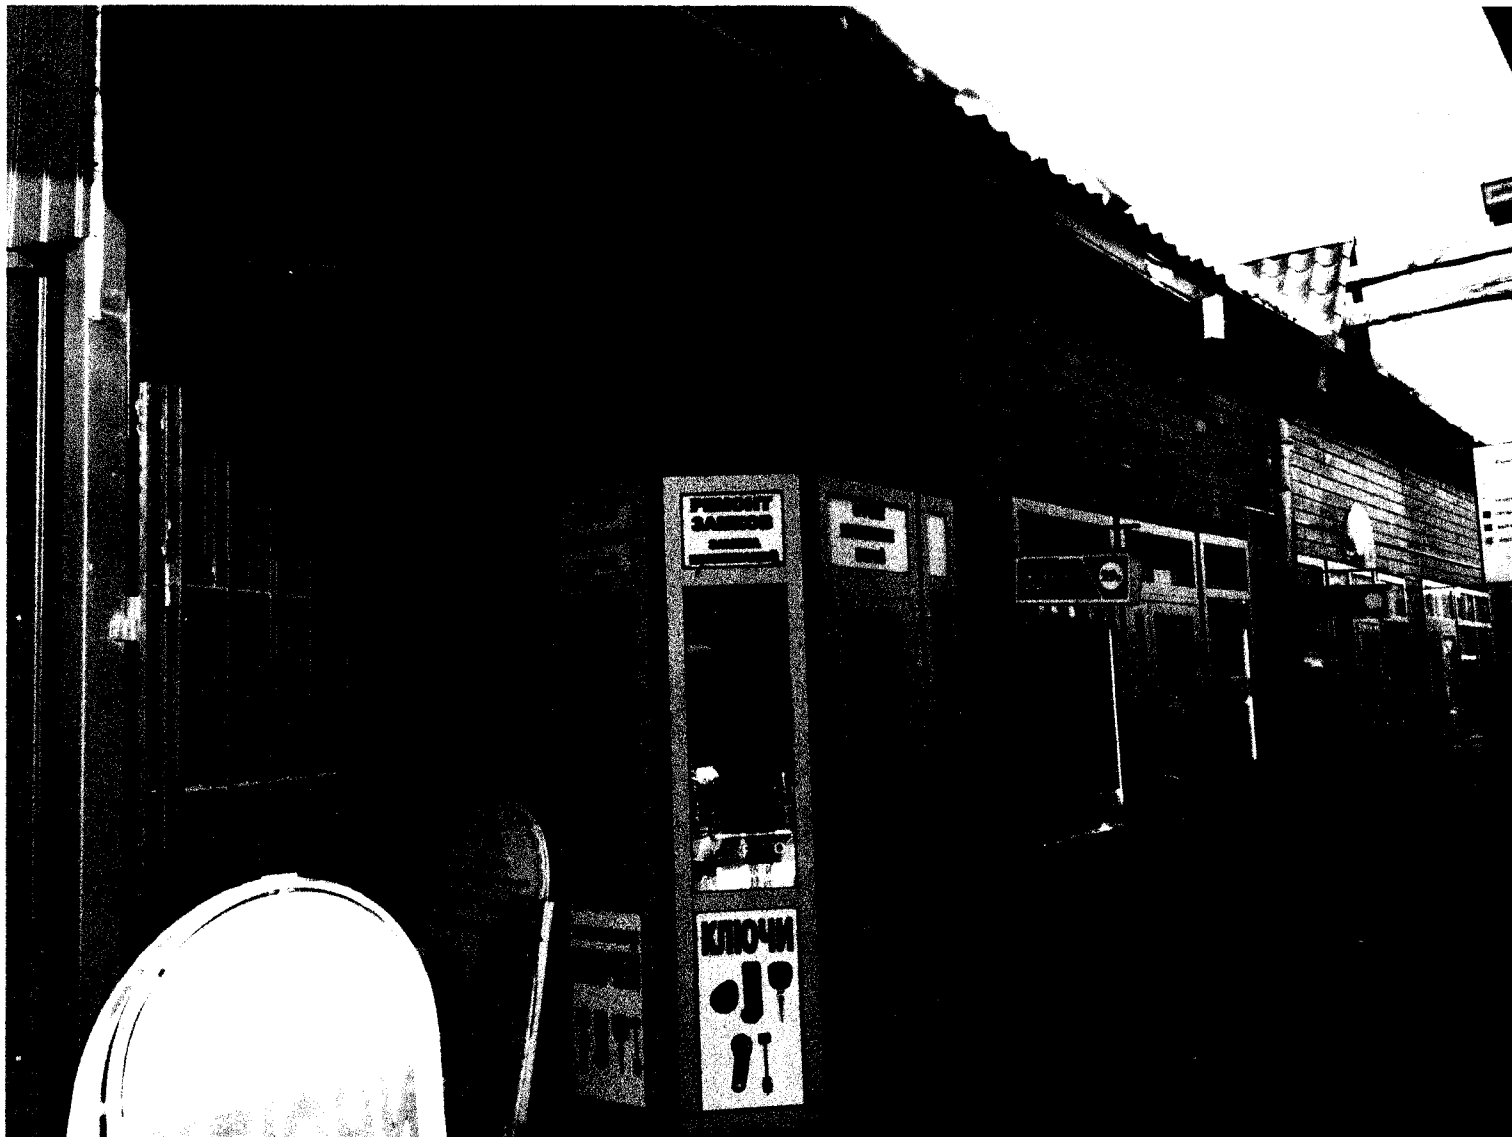
Фото №3 - Боковой (юго-восточный) фасад с поздними пристроями павильонов

Местоположение	Предмет охраны	Состояние	Примечание, схемы, № фото
	<p>карниз – плоский ступенчатый карниз - форма, размеры, элементы членения, профиль сечения;</p> <p>оконные проемы – лучковые, с лучковыми перемычками - форма, размеры, элементы членения, профиль сечения;</p>	выполненное гл.архитектором ОГУ ЦСН, А.Н Прокудин, 2006 г.)	
Боковой (юго-восточный) фасад	<p>1. Общее композиционное построение: Первоначальный трехосный фасад, в настоящее время частично закрыт по всей длине и высоте кирпичными торговыми павильонами.</p> <p>2. Элементы декоративного оформления фасадов:</p> <p>фриз – украшен небольшими квадратными нишами и рядом «сухариков» - форма, размеры, элементы членения, профиль сечения;</p> <p>карниз – плоский ступенчатый карниз - форма, размеры, элементы членения, профиль сечения;</p> <p>оконные проемы – лучковые, с лучковыми перемычками - форма, размеры, элементы членения, профиль сечения;</p>	<p>Требуется дополнительное обследование.</p> <p>В ходе ремонтных работ 2000-х гг. были демонтированы тумбы парапета. («Заключение» по результатам выполненной перепланировки нач. 2000–х гг., выполненное гл.архитектором ОГУ ЦСН, А.Н Прокудин, 2006 г.)</p>	Планы БТИ Фото № 3,4;

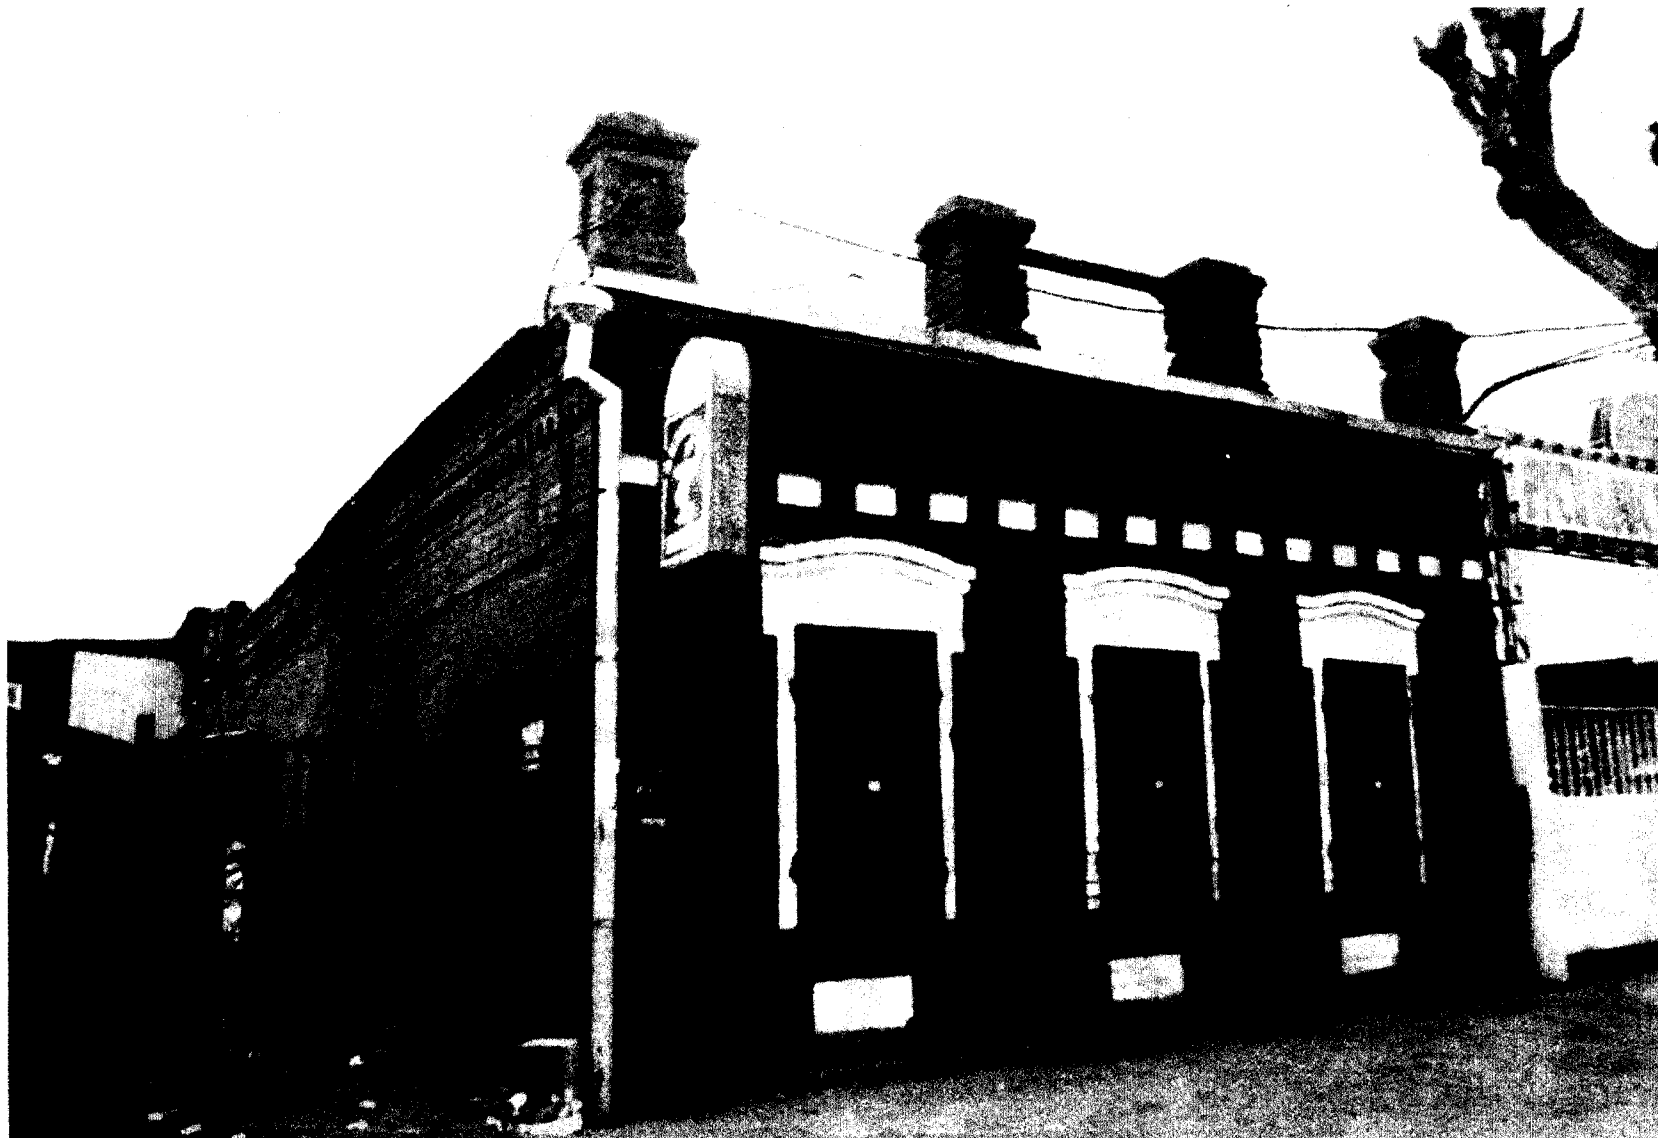
Фото №9 - Общий вид здания с ул. Байкальской до перестройки в 1999г. (с западного угла)
