Об утверждении охранного обязательства собственника или иного законного владельца объекта культурного наследия федерального значения «Усадьба Бревнова»

**ОХРАННОЕ ОБЯЗАТЕЛЬСТВО  
СОБСТВЕННИКА ИЛИ ИНОГО ЗАКОННОГО ВЛАДЕЛЬЦА  
объекта культурного наследия, включенного в единый государственный  
реестр объектов культурного наследия (памятников истории и культуры)  
народов Российской Федерации**

«Усадьба Бревнова»

Наименование объекта: «Усадьба Бревнова: особняк, здание служб», 1900-е гг.

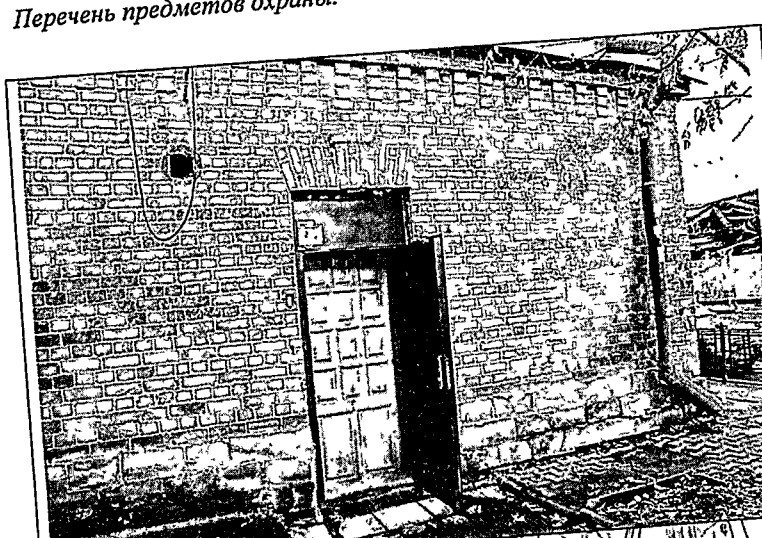
A black and white photograph showing a close-up of a brick wall. A doorway is visible, with a dark interior. The brickwork is detailed and shows some wear.	4.1, 4.2

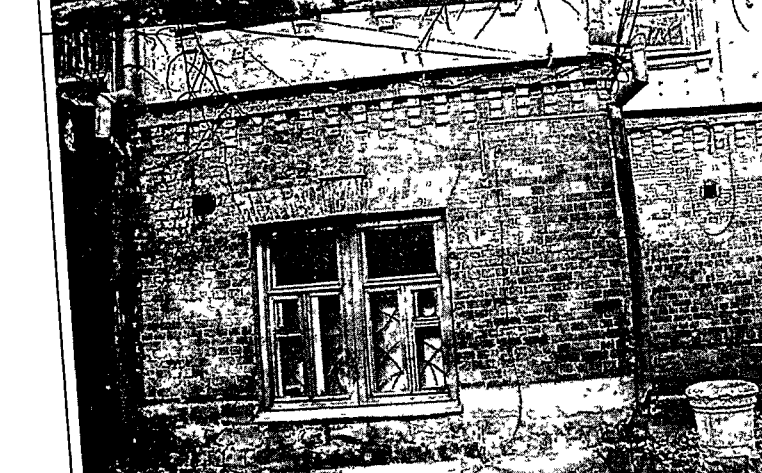
A black and white photograph of a brick wall featuring a window with a wooden frame. The wall shows signs of aging and weathering.	4.3

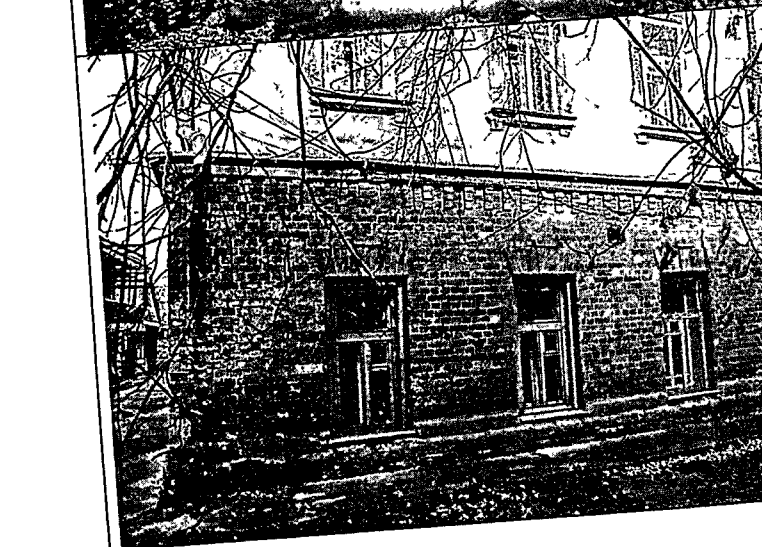
A black and white photograph showing the full facade of a brick building. It has several windows and a door, with some bare trees in the foreground.	4.2

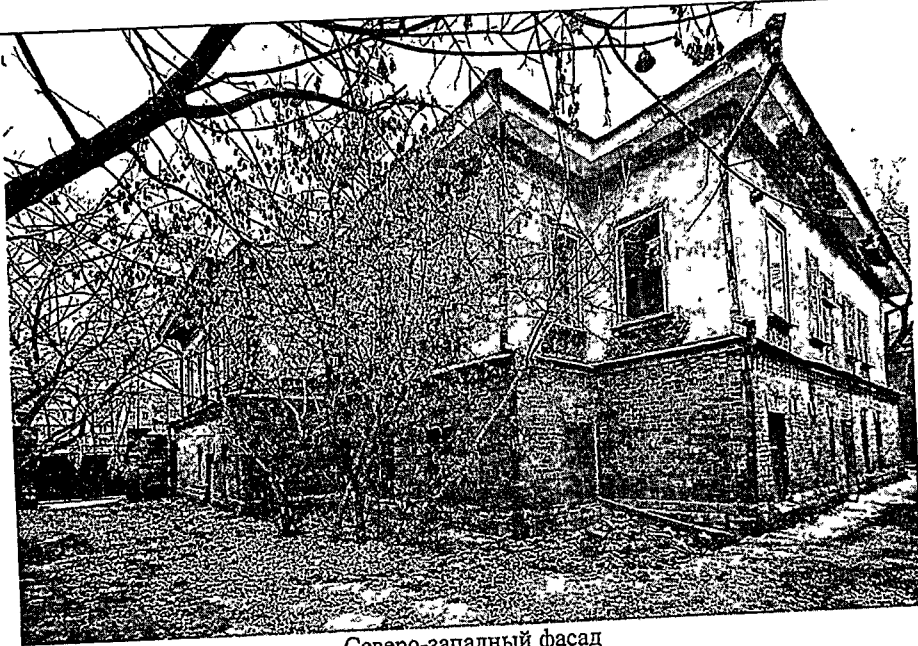
Северо-западный фасад

6. Северозападный фасад		<p><b>В уровне первого этажа:</b></p> <p>6.1 кирпичная поверхность стен со ступенчатыми сухариками в уровне междуэтажного пояса;</p> <p>6.2 типовое окно первого этажа с клинчатыми перемычками сверху;</p> <p>6.3 узкое окно первого этажа;</p> <p>6.4 местоположение и габариты дверного проема в левой части фасада</p> <p>6.5 металлические сливы окон первого этажа;</p> <p>6.6 металлический слив на выступе междуэтажного пояса;</p> <p><b>В уровне 2-го этажа:</b></p> <p>6.7 окна второго этажа;</p> <p>6.8 ленточное обрамление окон;</p> <p>6.9 отверстия вентиляции;</p> <p>6.10 место примыкания пристроя в уровне карниза;</p> <p>6.11 карниз значительного выноса;</p> <p>6.12 маскарон в виде женской головы в оформлении фриза;</p> <p>6.13 декоративные консоли, закреплённые на выносе карниза;</p> <p>6.14 фриз, образованный двумя развитыми горизонтальными тягами;</p> <p>6.15 гирлянды цветочной тематики в плоскости фриза между маскаронами;</p> <p>6.16 металлические сливы окон второго этажа</p>	<p>Заложено узкое окно фасада раскрыть.</p> <p>Входную дверь воссоздать по аналогам.</p>	<p>Фотофиксация</p> <p>Стр. 26 - 31</p>

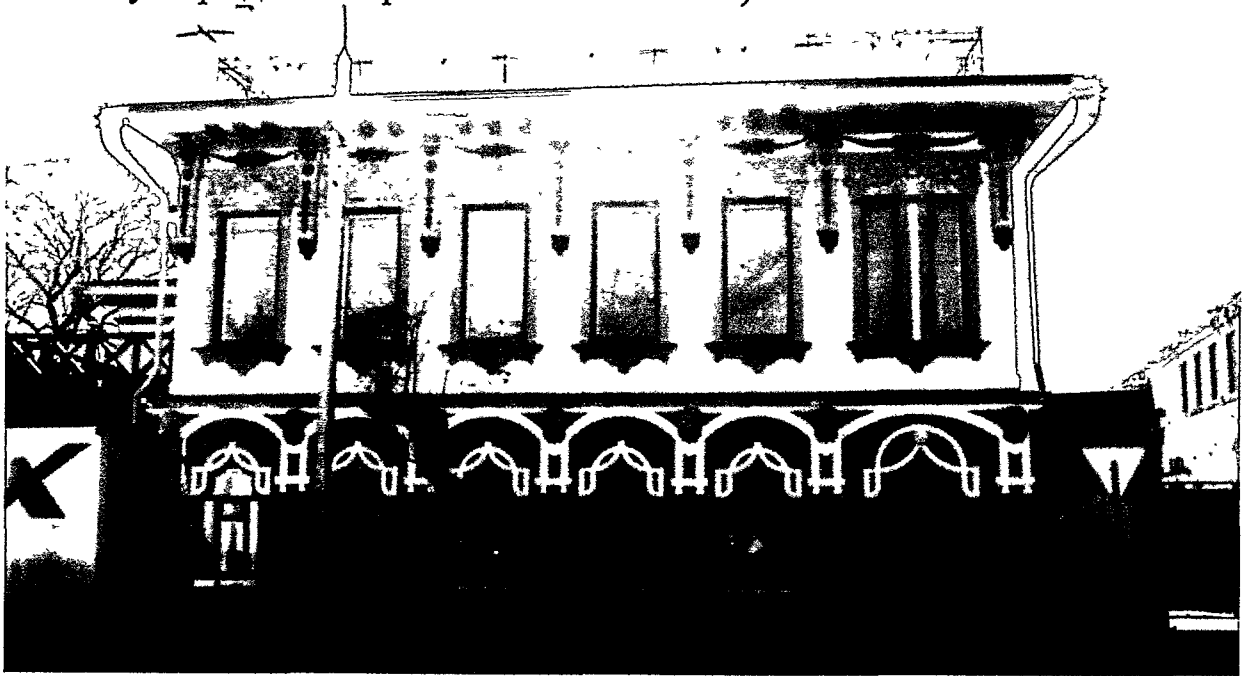
Лит. А. Главный (северо-восточный) фасад.

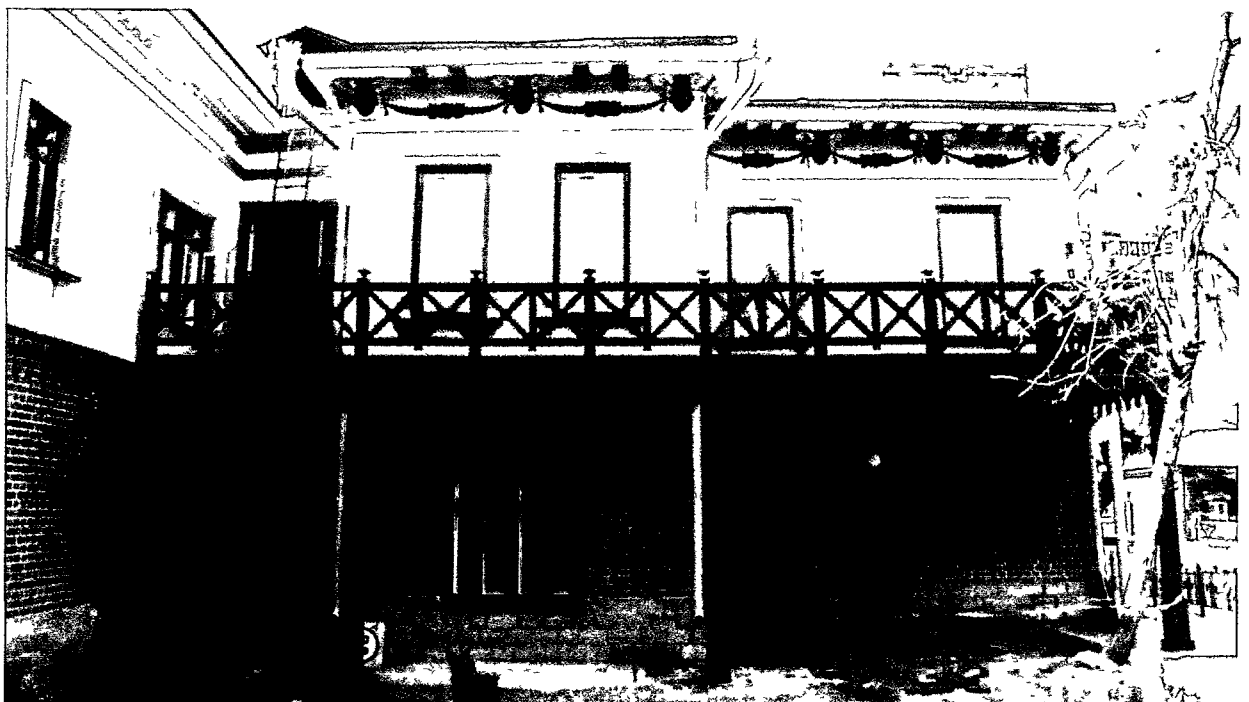
Лит. А. Фрагмент юго-восточного фасада.

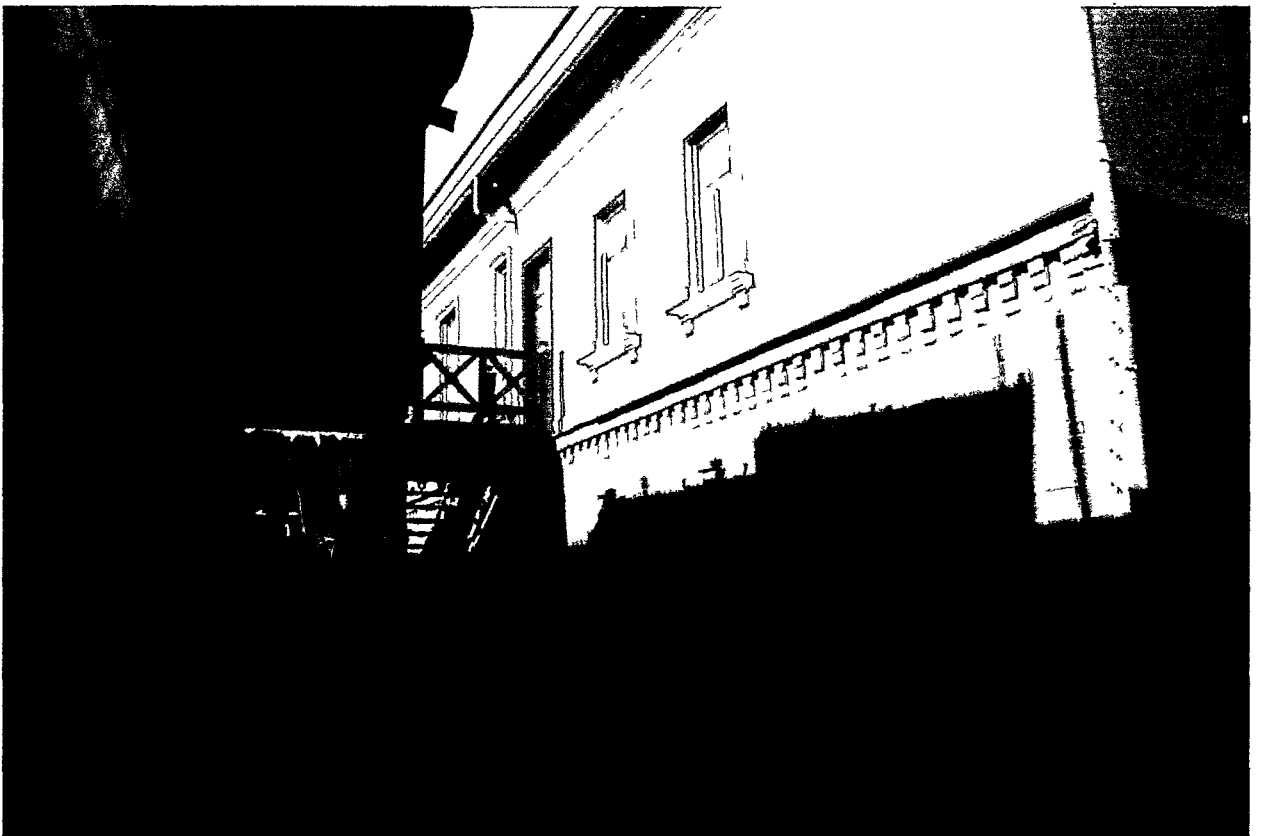
Лит. А. Юго-западный фасад.

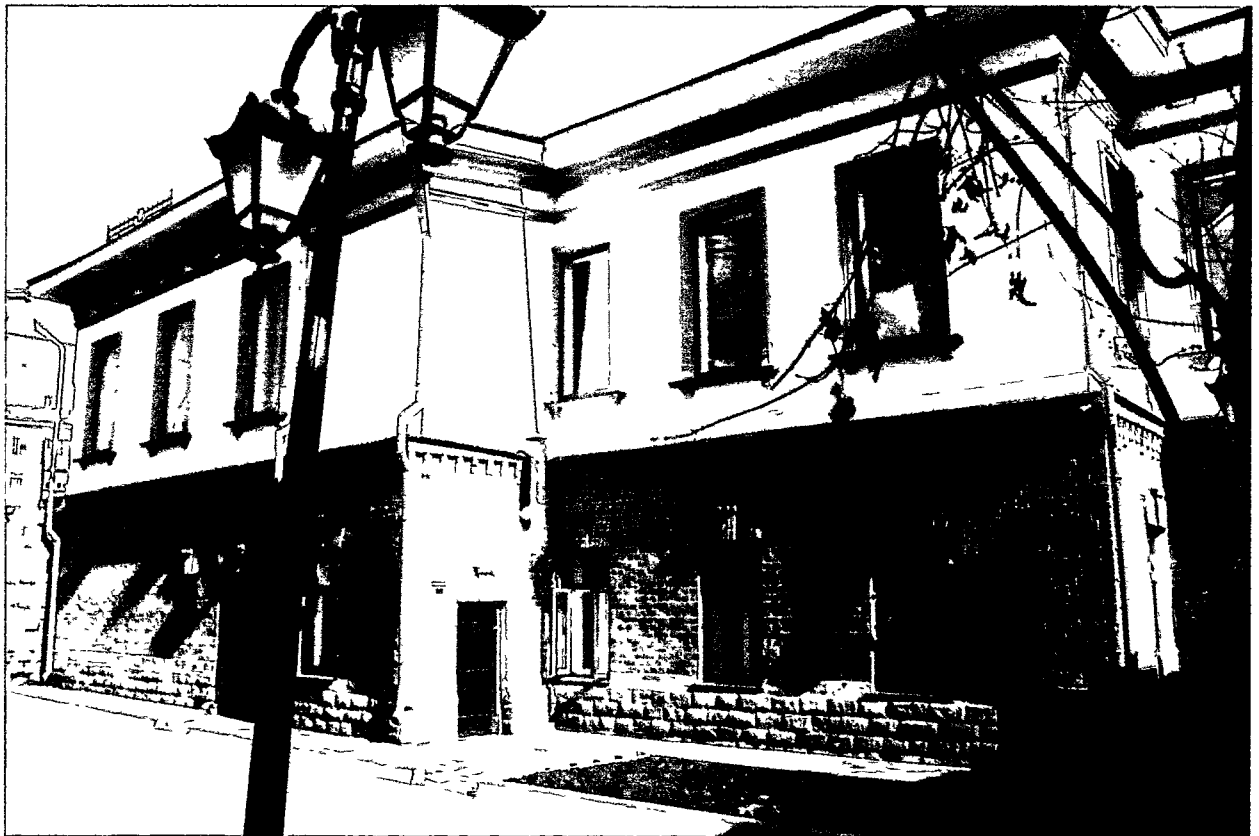
Лит. А. Северо-западный фасад.

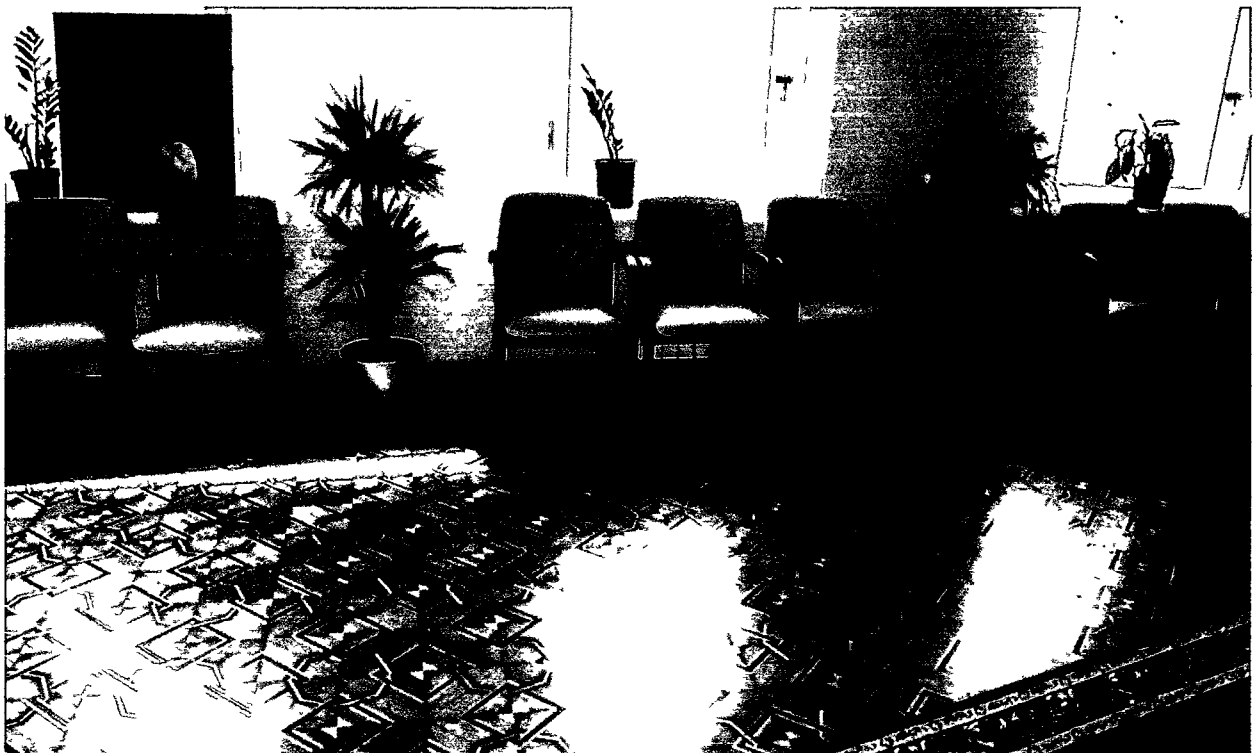
Лит. А. Паркетный пол; оконные приборы: петли, латунные ручки, крючки в пом. № 16 (по плану МУП «БТИ г. Иркутска») на 2 этаже.

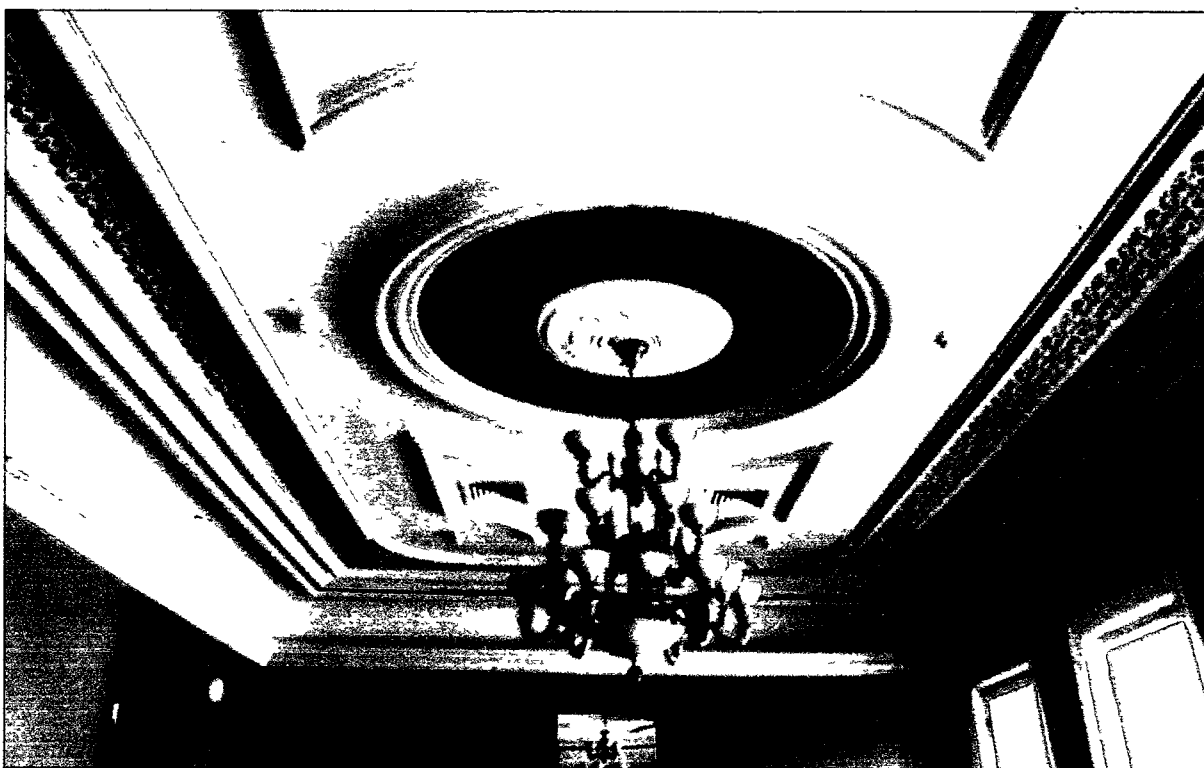
Лит. А. Зеркальная дверь; декоративные сложно профилированные потолочные и карнизные настенные тяги, образующие угловое сопряжение в виде падуги; трафаретный потолочный орнамент; центральная потолочная розетка сложного рисунка в пом. № 3 (по плану МУП «БТИ г. Иркутска») на 2 этаже.

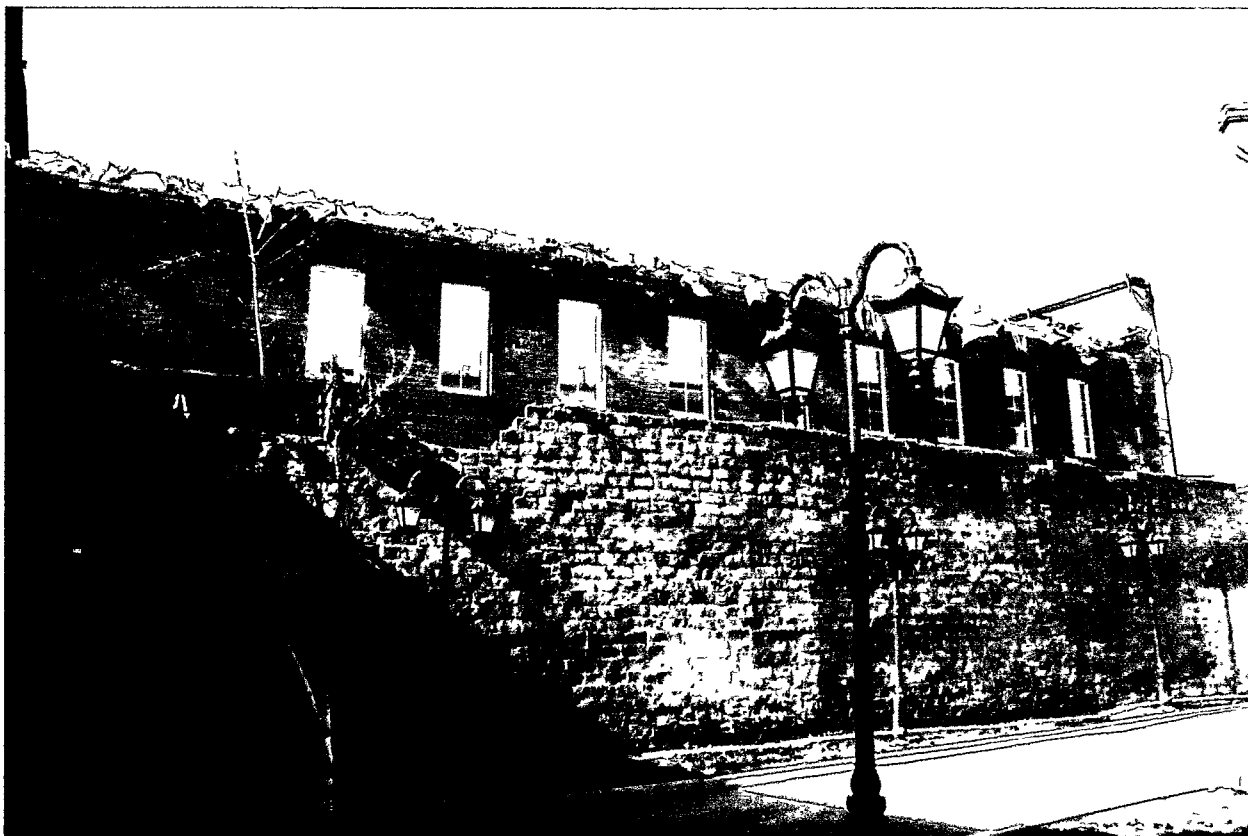
**Брадмаэрная стена вдоль северной боковой межи.**

<p>склады, а в восточном углу – людская;</p> <p>- службы (лит. В);</p> <p><b>Ограждение.</b> Вдоль северной боковой межи сохранилась брандмауэрная стенка из песчаниковых плит.</p> <p>С правой стороны от фасада сохранились пилоны ворот из блоков песчаника с одним вазоном сверху.</p> <p>- <i>Ворота и металлическое заполнение ограждения.</i> По обе стороны от особняка были установлены двое ворот: расположенные справа от здания вели к гаражу, слева - к складам.</p>	<p>полностью изменен в 1930-е годы: увеличен общий объем (шлакоблочная стена возведена на месте опорных столбов галереи, перестроен торец, выходящий на ул. Почтамтскую, кровля заменена на двухскатную). Рекомендуется реставрация с воссозданием утраченного облика.</p> <p>В основном соответствуют первоначальному облику. Реставрация.</p>	
		<p><b>Ограждение.</b> Вдоль северной боковой межи сохранилась брандмауэрная стенка из песчаниковых плит.</p> <p>С правой стороны от фасада сохранились пилоны ворот из блоков песчаника с одним вазоном сверху.</p> <p>- <i>Ворота и металлическое заполнение ограждения.</i> По обе стороны от особняка были установлены двое ворот: расположенные справа от здания вели к гаражу, слева - к складам.</p>	<p>Состояние брандмауэрной стенки неудовлетворительное, имеются разрушения и утраты. Рекомендуется сохранение и реставрация. Со стороны соседнего участка (по ул. Степана Разина) проводится строительство трехэтажного здания на недопустимо близком расстоянии от стенки.</p> <p>Состояние неудовлетворительное. Рекомендуется сохранение и реставрация с воссозданием утраченных элементов -- блоков песчаника, вазона.</p> <p>По уличной лицевой стороне усадьбы слева от фасада была установлена кирпичная ограда на столбах, ныне - утрачена.</p> <p>Ворота и металлическое заполнение ограждения по верху кирпичной ограды утрачены. Рекомендуется воссоздание на основе комплексных научных исследований и проекта реставрации ограждения.</p>	<p>Фотофиксация Стр. 10</p>
