Об утверждении предмета охраны
объекта культурного наследия

Наименование объекта: «Два жилых дома».

Адрес объекта: Иркутская область, г. Иркутск, ул. Володарского, 2а, 2б.

Датировка объекта: кон. XIX в.

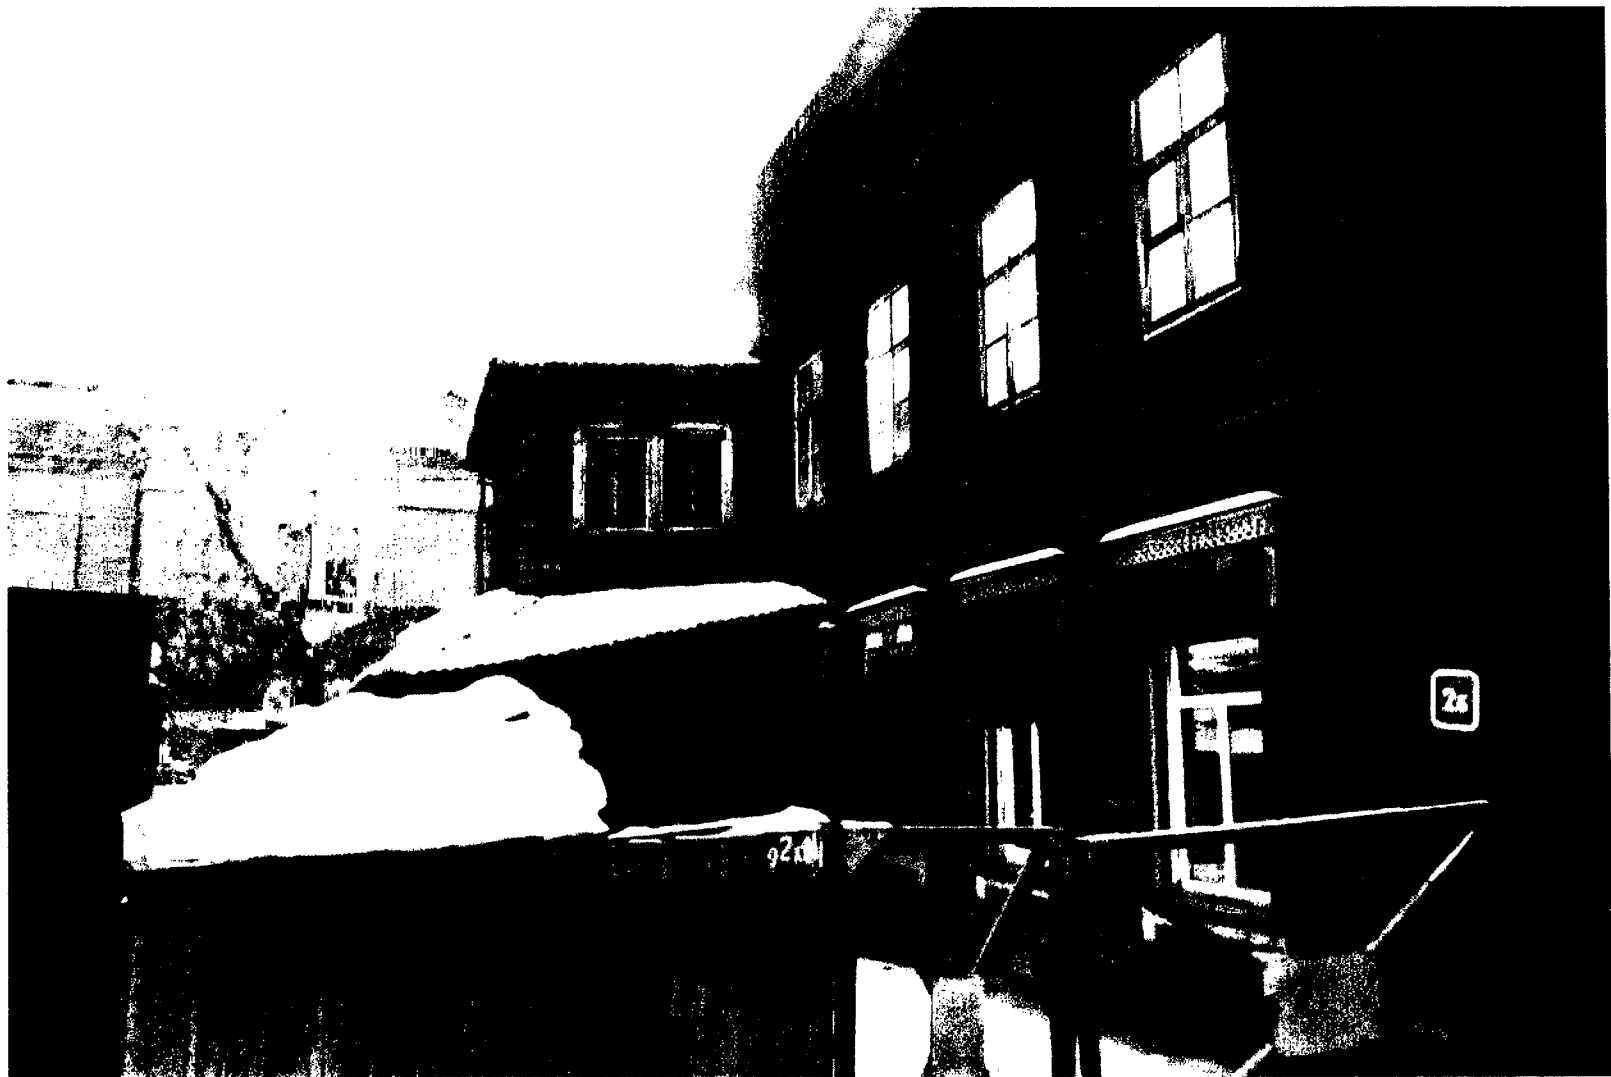
Фото 4 - Северо-восточный фасад

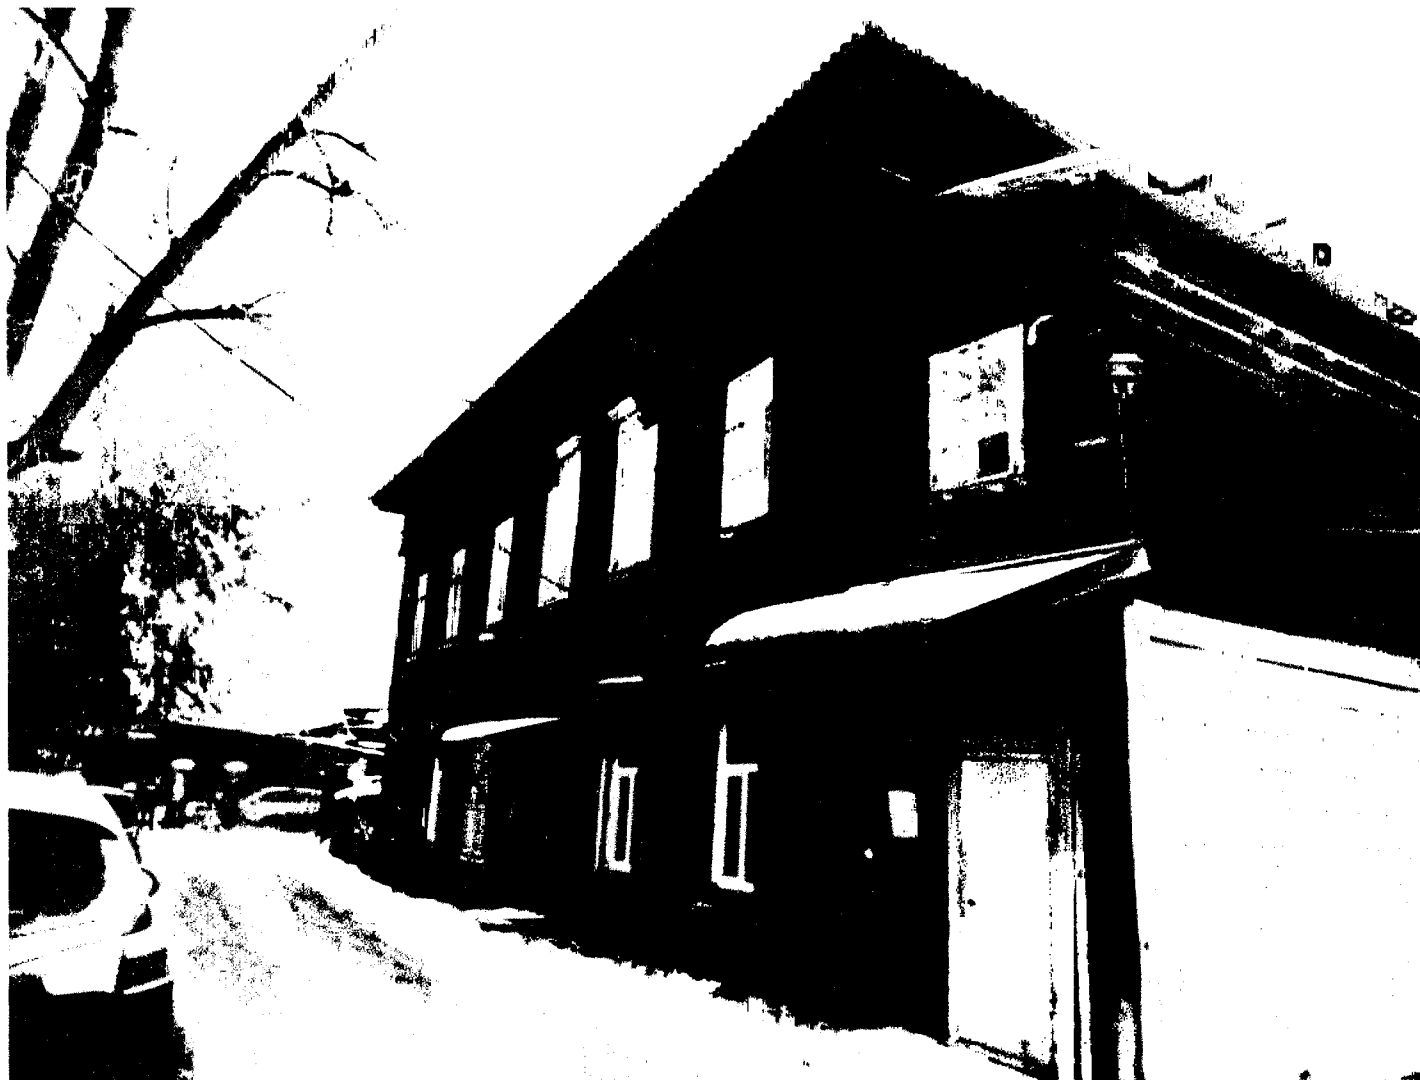
Фото 5 - Северо-западный фасад

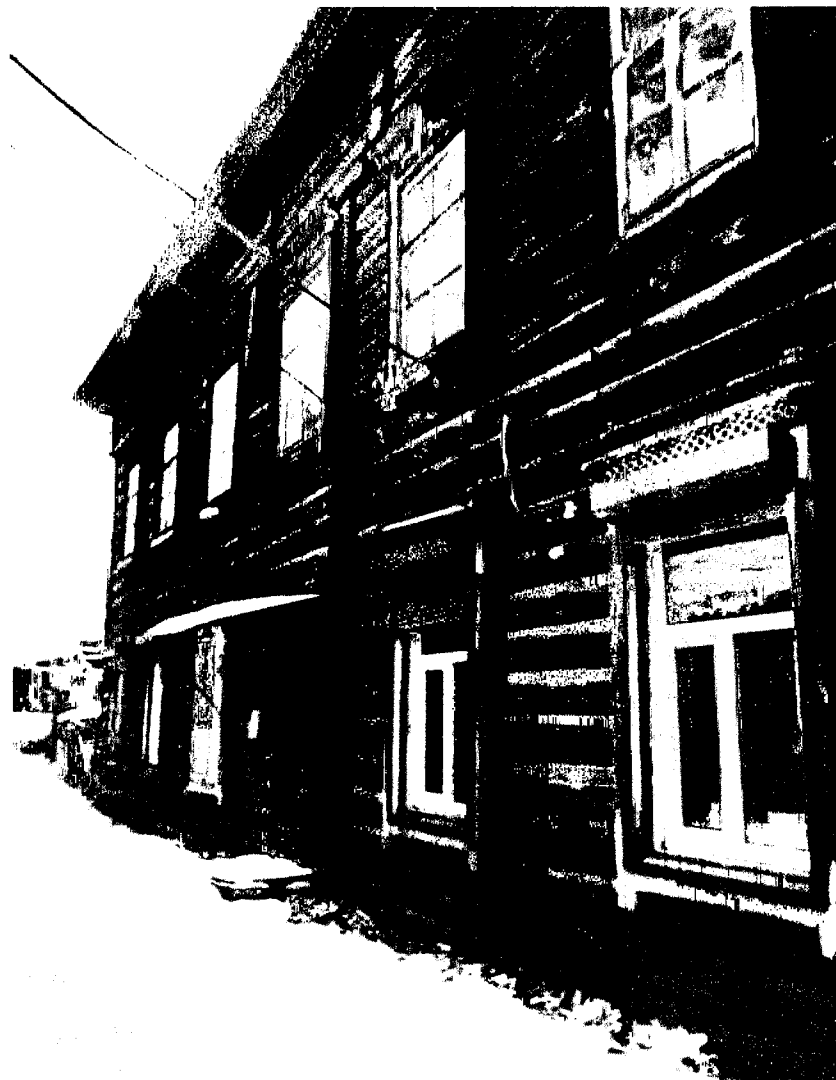
Фото 6 - Северо-западный фасад

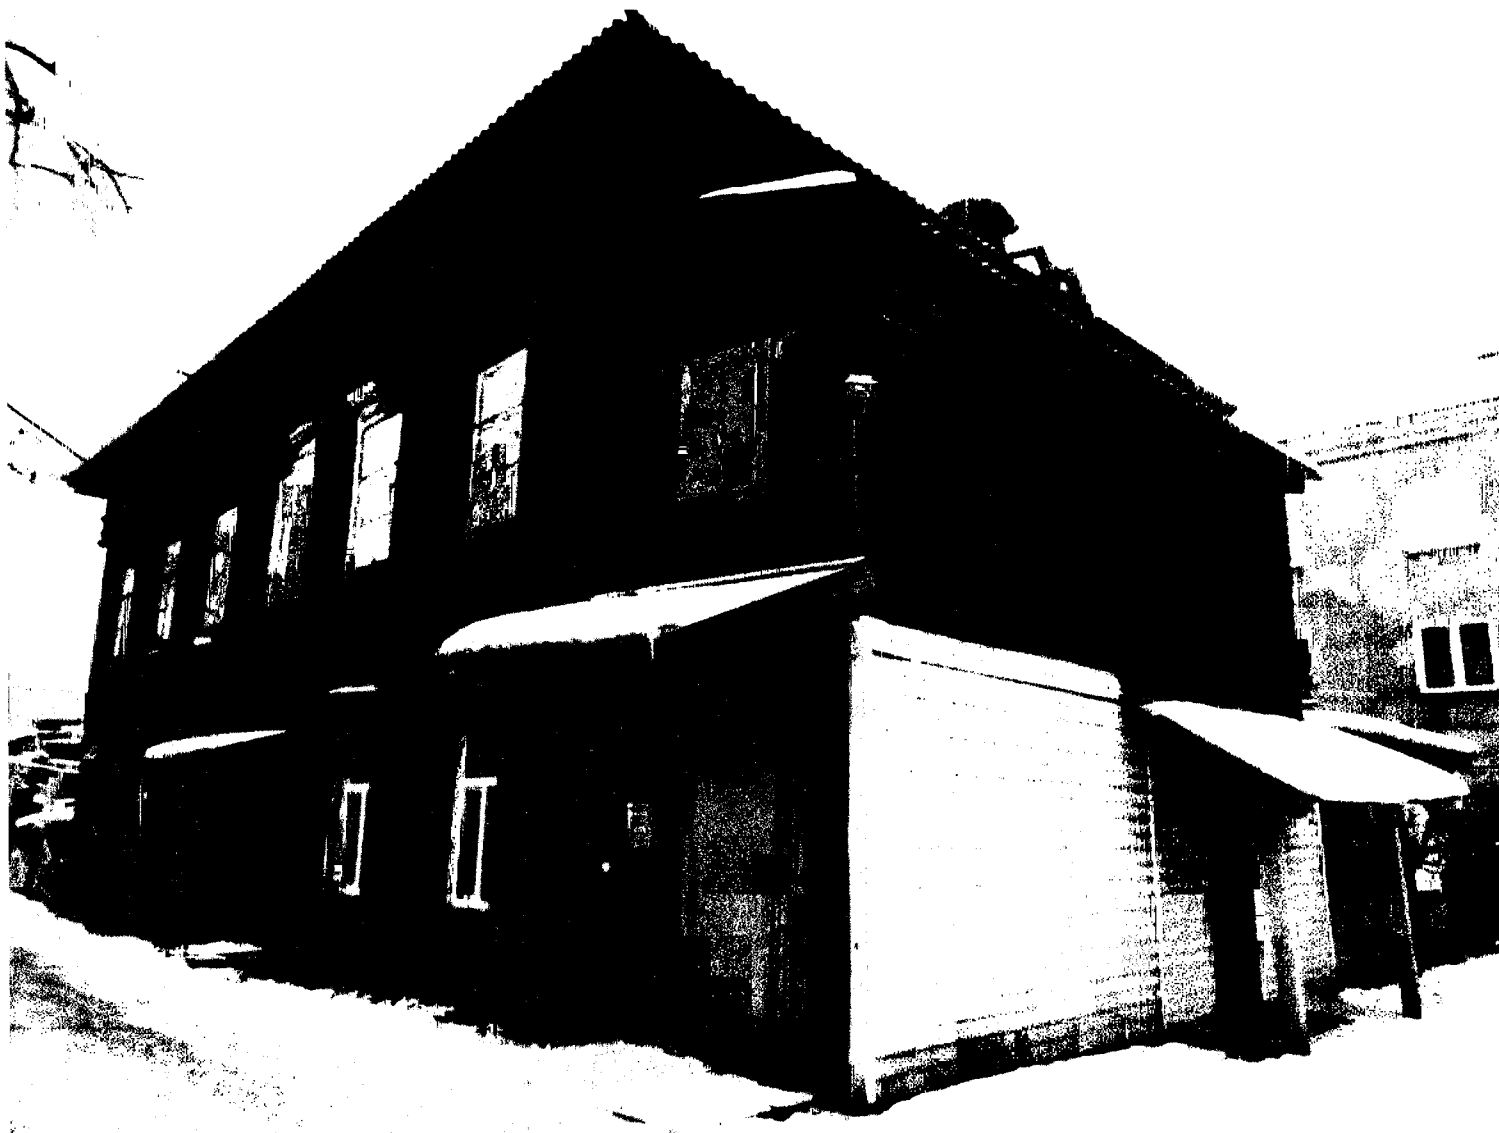
Фото 7 - Угол северо-западного и юго-западного фасада

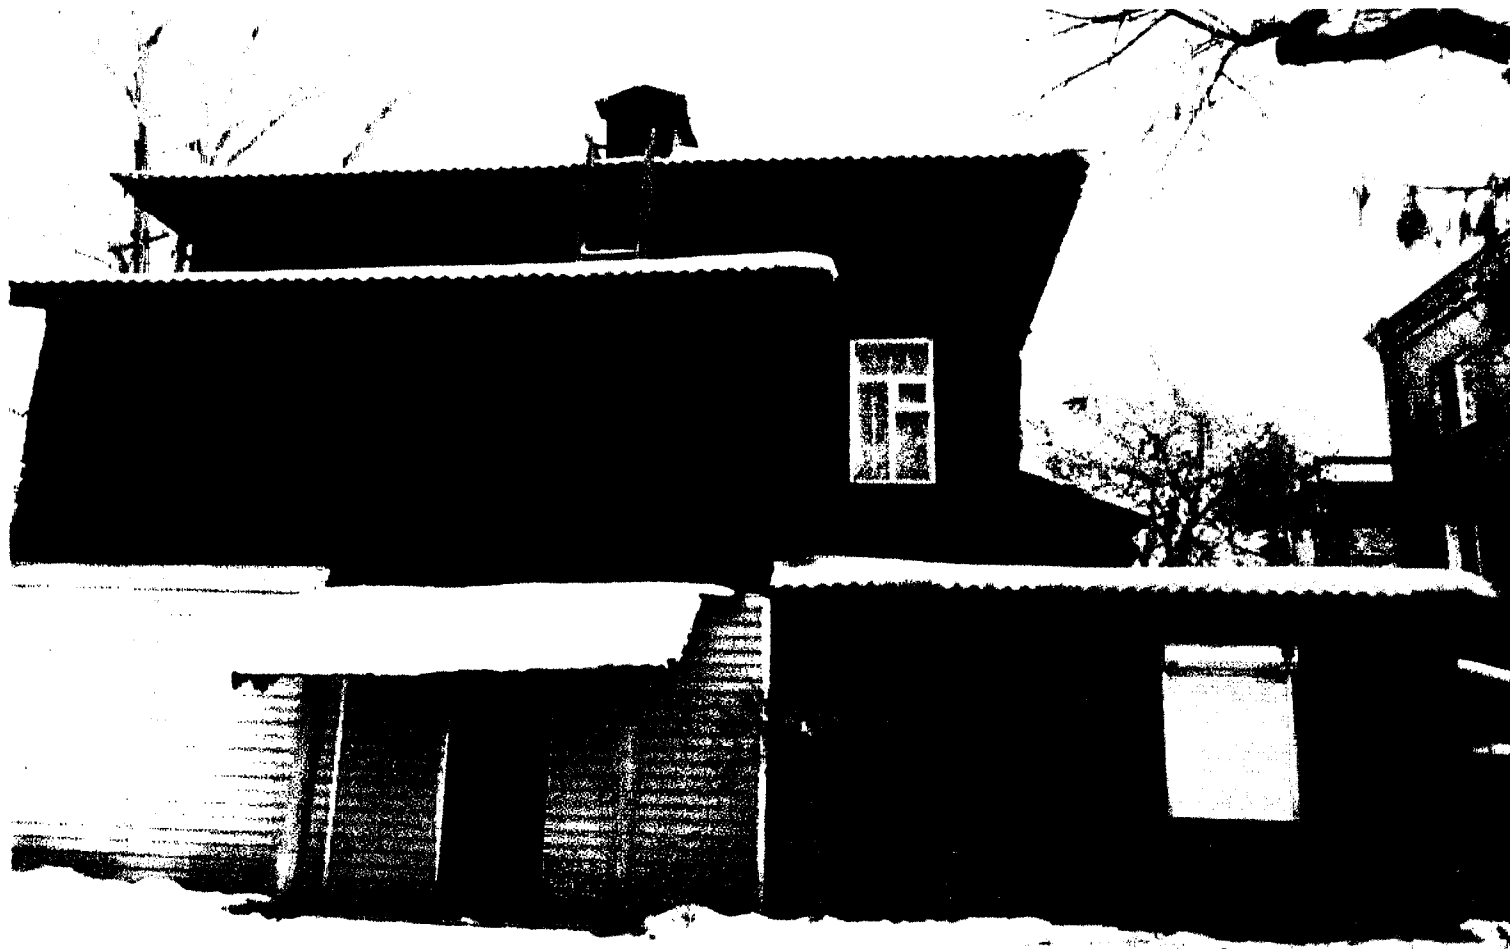
Фото 8 - Юго-западный фасад

<p>Юго-западный фасад лит.Б, б1,</p>	<p>Общее декоративно-композиционное решение.</p> <p>Декоративные элементы членения фасада:</p> <p>- гладкие лопатки по углам и в местах перерубов (вынос, форма, размеры);</p> <p>- фриз высокий набранный из калеванных досок, декорирован двухчастными триглифами, расположенными с равным интервалом и фланкирующие углы здания (вынос, форма, размеры, элементы членения);</p> <p>- карниз - подшивной значительного выноса (вынос, форма, размеры);</p>	<p>Южный угол здания дополнен поздним одноэтажным пристроем из пескоцементных блоков, закрывающий фасад здания с южного угла.</p> <p>С юго-западного фасада прируба лит.б1 растесан поздний дверной проем, над дверным проемом устроен поздний козырек. Стены первого этажа лестничного пристроя обшиты сайдингом.</p>	
	<p>Декоративное оформление оконного проема:</p> <p>- рамочное обрамление оконных проемов с прямолинейными</p>

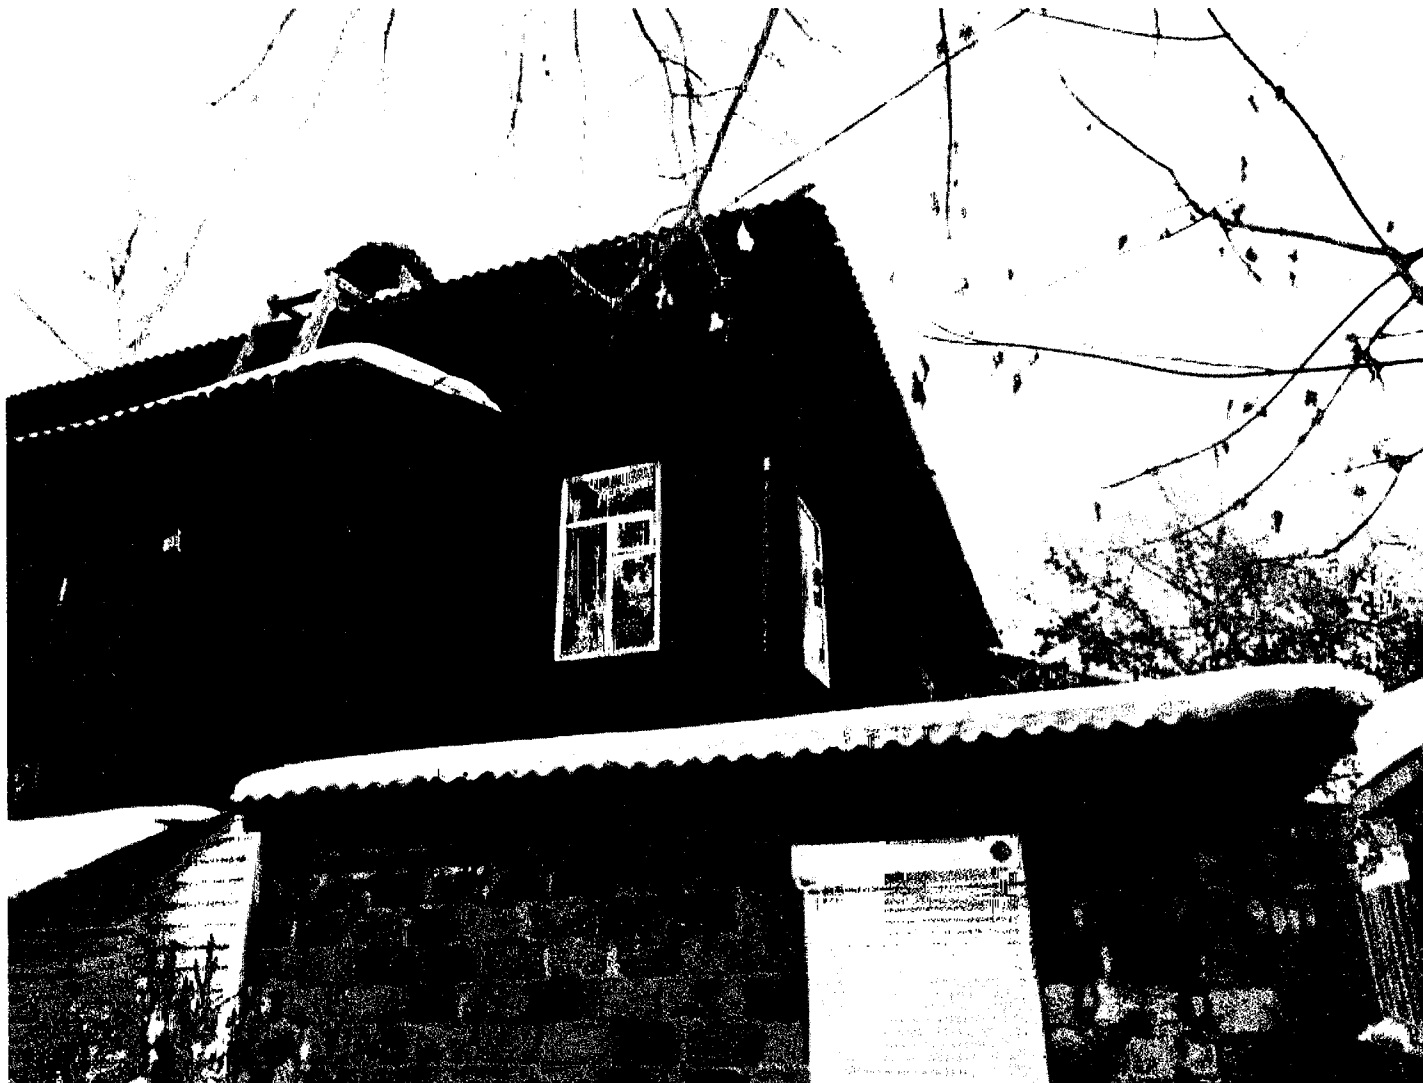
Фото 9 - Угол юго-западного и юго-восточного фасадов

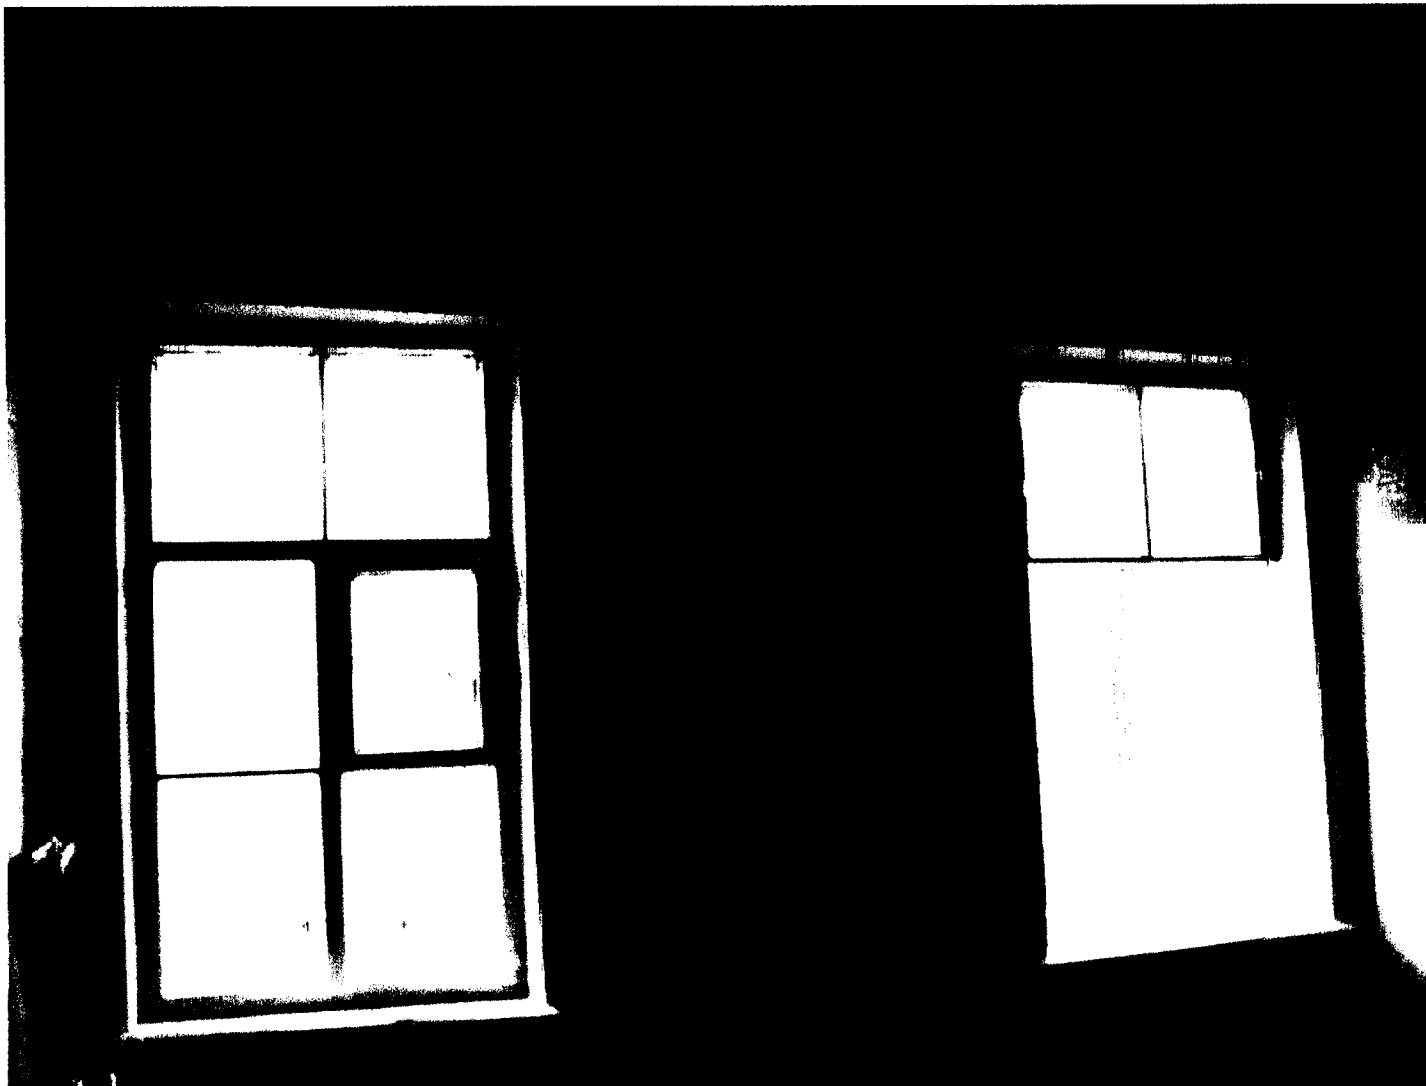
Фото 10 - Окна в кв.№3, ком.8

Местоположение	Предмет охраны	Состояние	Примечание, схемы, № фото
Интерьеры¹			
	<p>Дверные проемы, высокие прямоугольные с профилированным пояском в капитальных стенах первого и второго этажей (сечение, форма, размеры).</p> <p>Оконные проемы, прямоугольные с профилированным пояском (сечение, форма, размеры);</p> <p>Двери высокие двустворчатые филенчатые с трехчастным делением (форма, размеры и элементы членения);</p> <p>Профилированный потолочный поясок сложного сечения (сечение, форма, размеры и элементы членения);</p> <p>Печи кирпичные оштукатуренные с профилированным потолочным профилем сложного сечения (сечение, форма, размеры и элементы членения).</p>

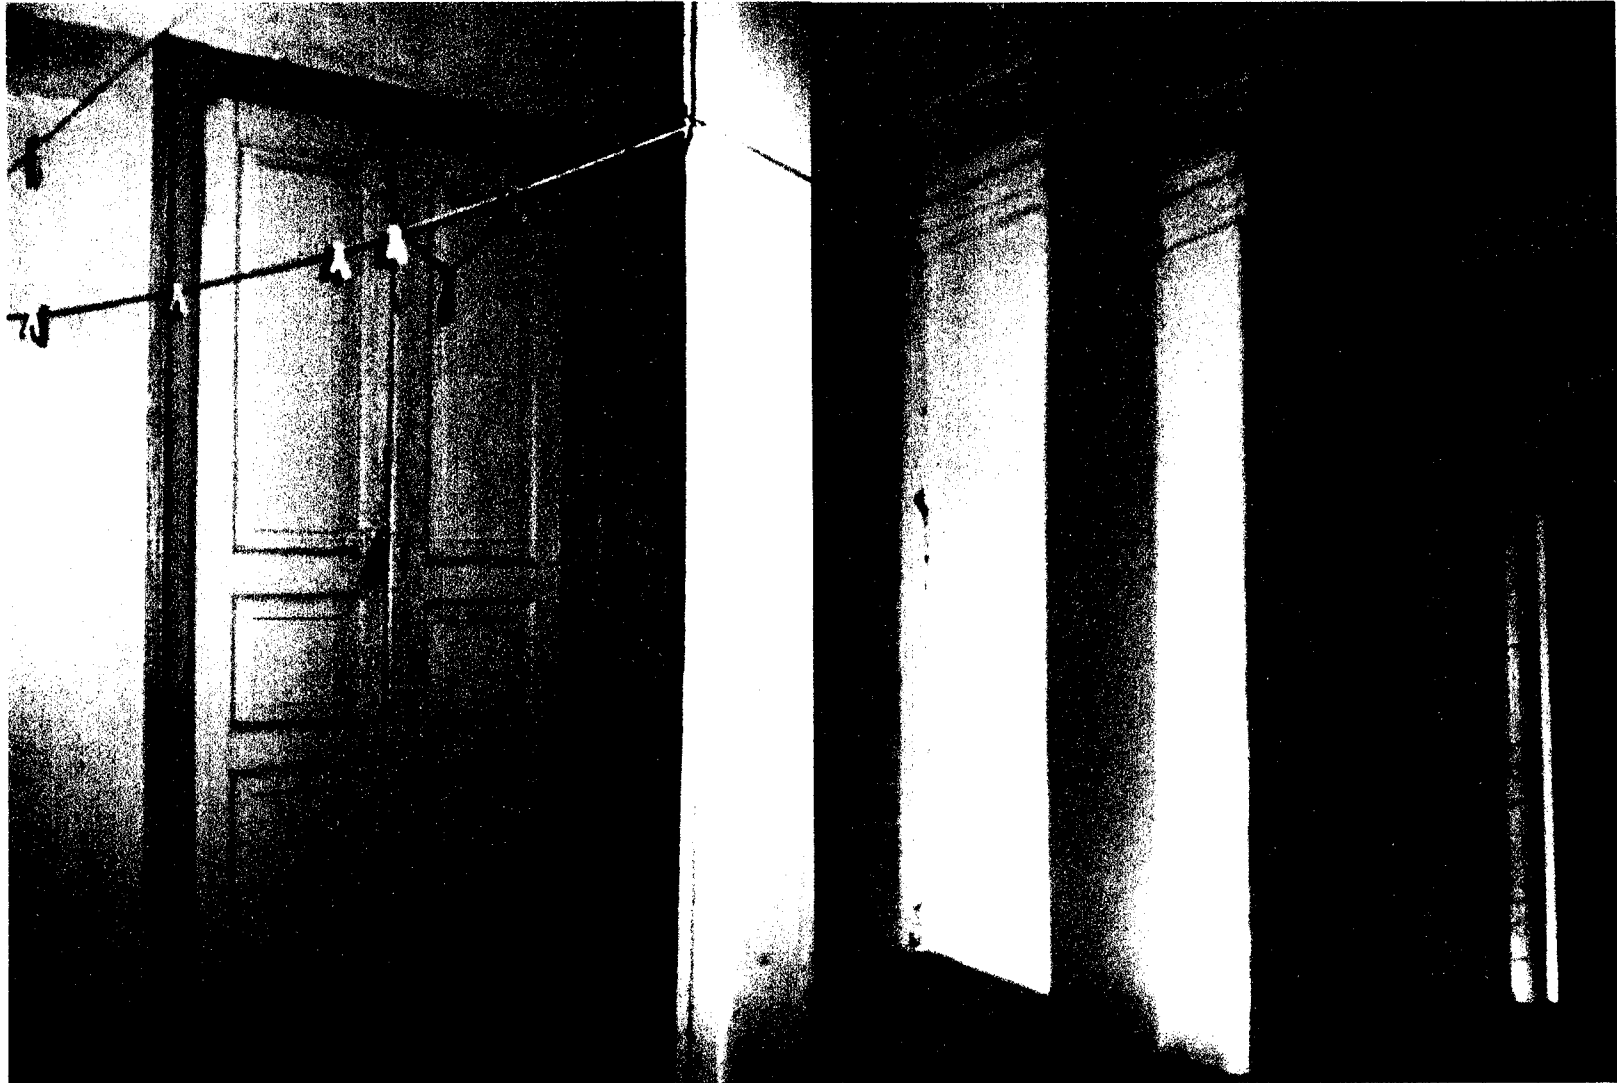
Фото 11 - Дверной проем в кв.№3, ком.8
