СЛУЖБА ПО ОХРАНЕ ОБЪЕКТОВ КУЛЬТУРНОГО НАСЛЕДИЯ ИРКУТСКОЙ  
ОБЛАСТИ

Об утверждении предмета охраны  
объекта культурного наследия  
регионального значения

### Предмет охраны объекта культурного наследия регионального значения

**Наименование объекта:** «Дом жилой архитектора Рассушина».

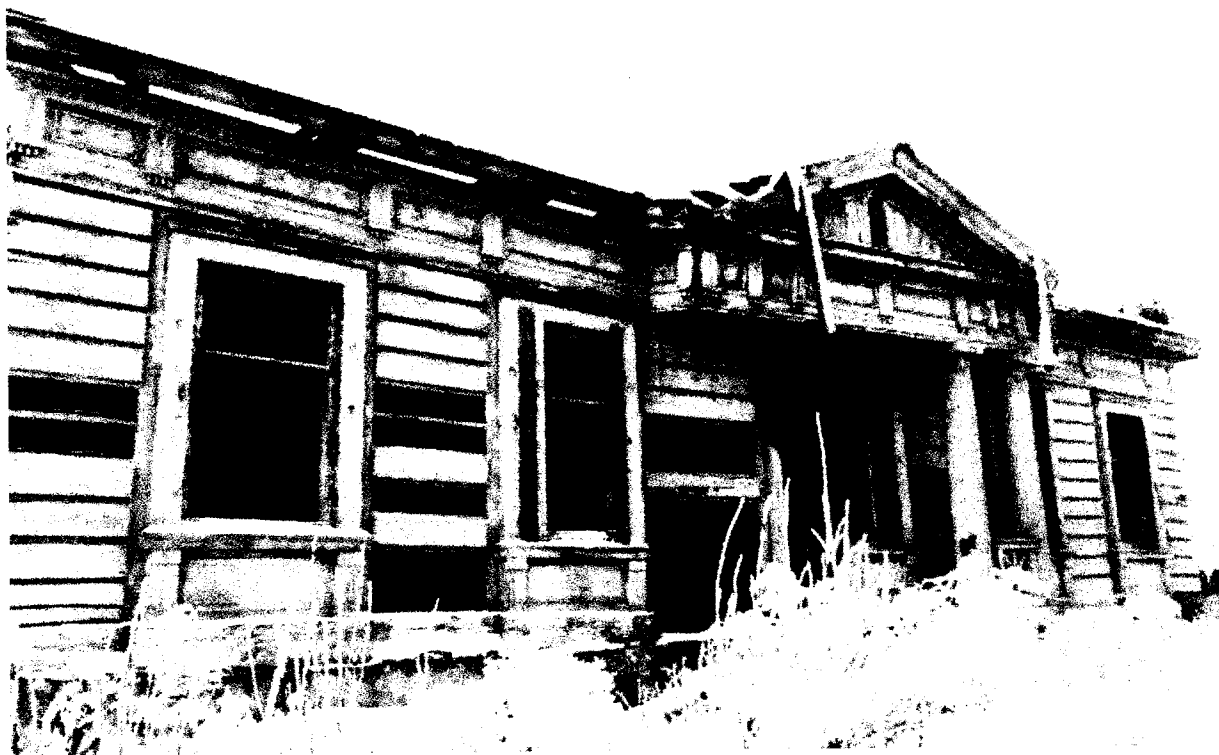
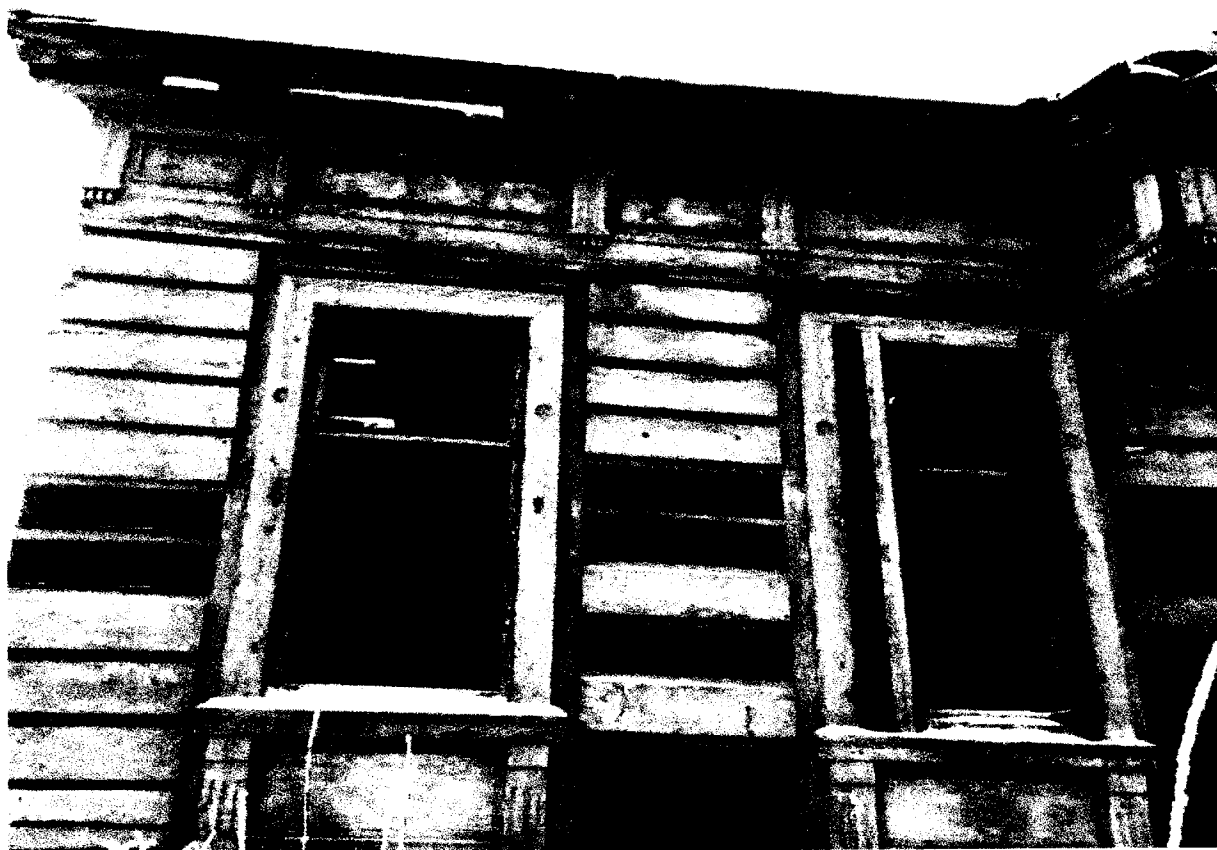
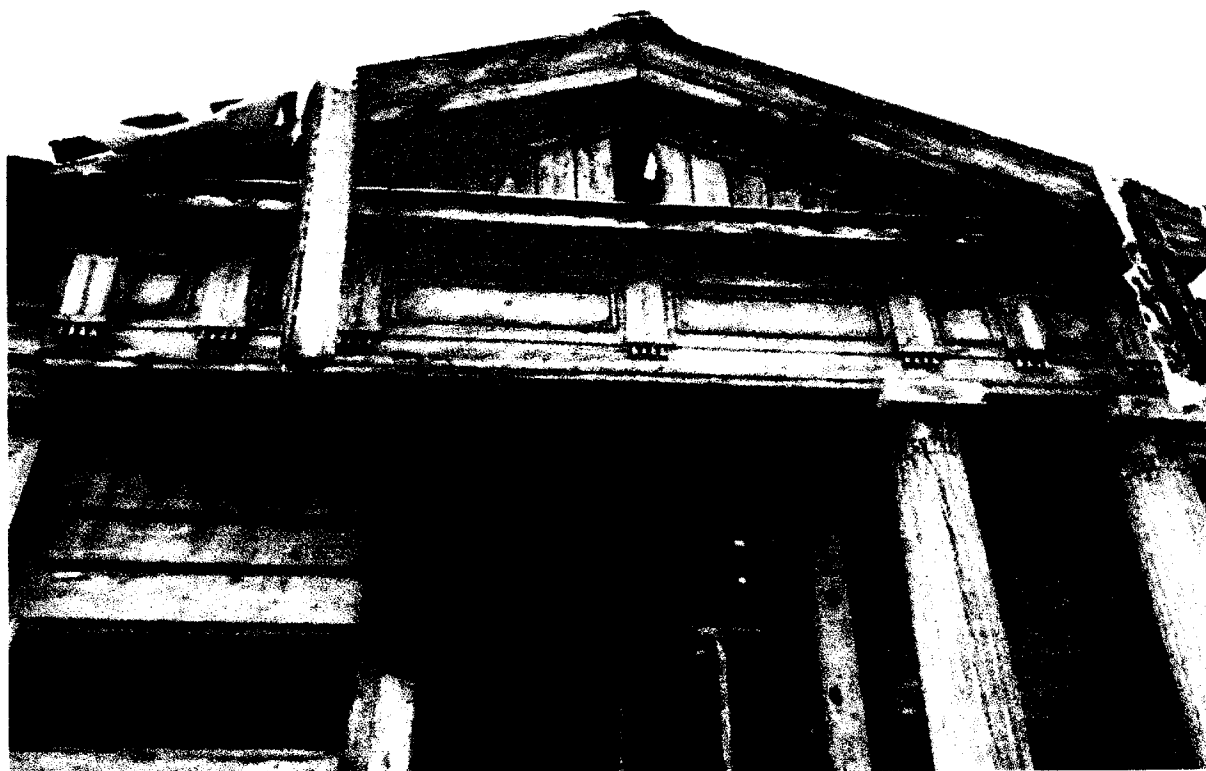
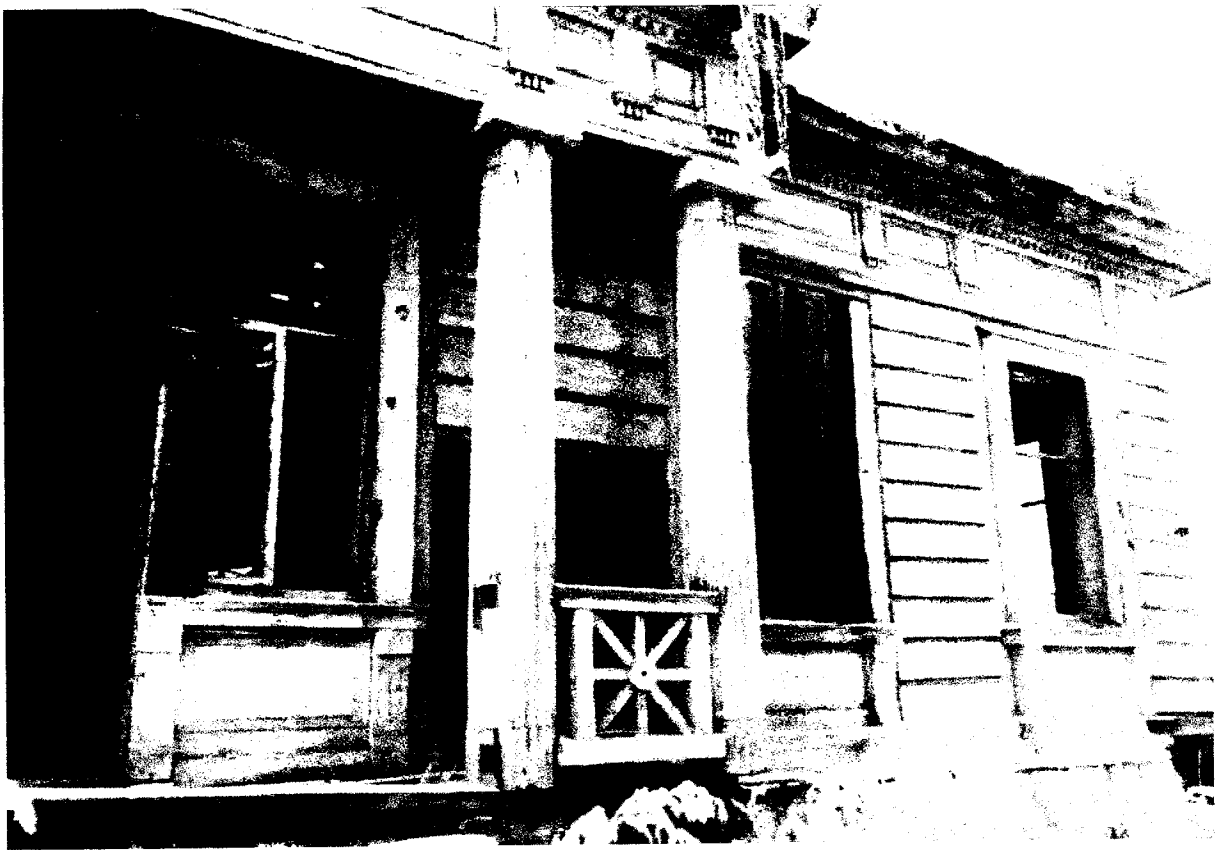
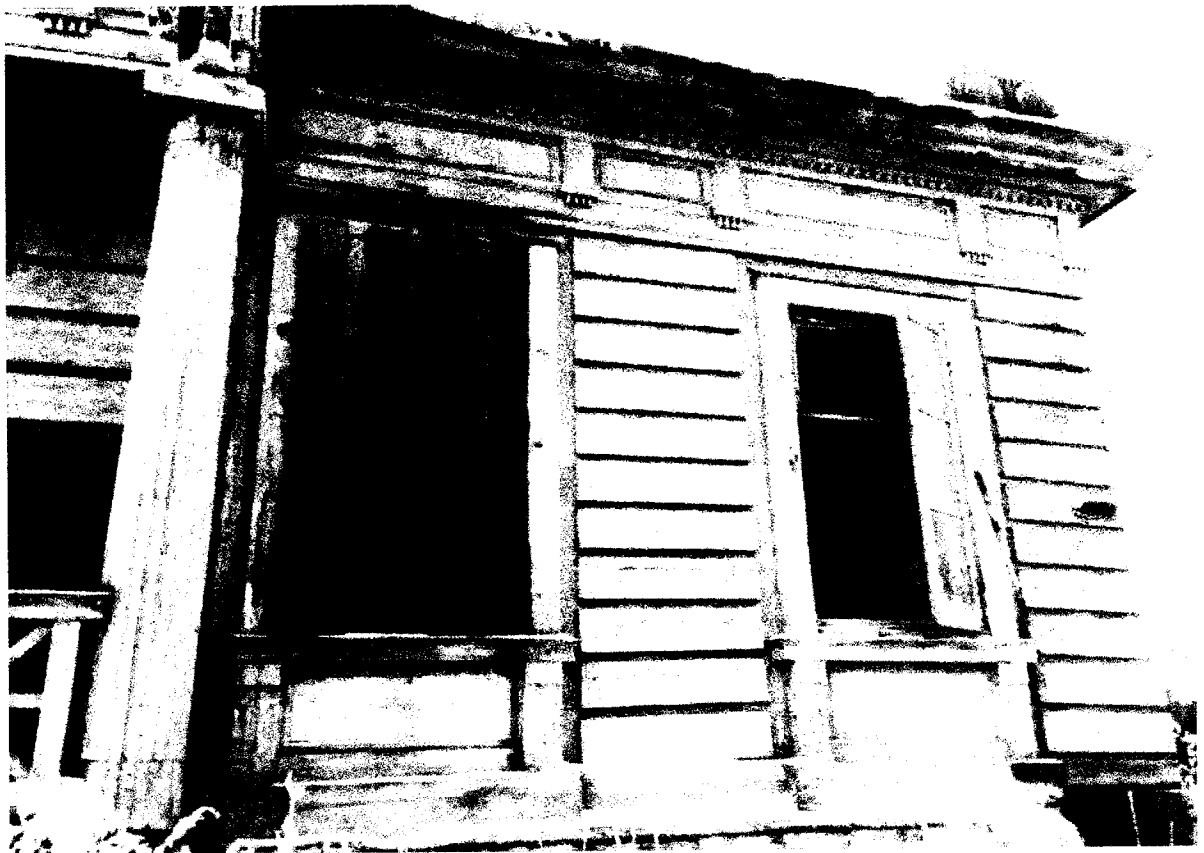
| Местоположение | Предмет охраны | Состояние | Примечание, № фото |
|---|---|---|---|
| Северовосточный фасад (главный), обращен на ул. Краснофлотскую | <p><b>Общее декоративно-композиционное решение:</b> уличный фасад пятиосный, симметричный;</p> <ul style="list-style-type: none"> <li>• <b>стены</b> – бревенчатые, обшиты калеванной доской с имитацией «под горизонтальный руст»;</li> <li>• <b>балкон</b> - выполнен на высоком фундаменте и акцентирован портиком;</li> <li>• <b>портик</b> - из четырех круглых в сечении каннелированных колонн с капителью (квадратной в сечении) дорического ордера. Антаблемент с узким архитравом, и фризом, украшенным мерным членением вертикальными вставками в виде триглифов с кисточками по нижней</li> </ul> | <p>Фрагментарно утрачена обшивка стен. Утрачены оконные заполнения, ставни; первый слева оконный проем, а также оконный проем балкона открыты. Остальные оконные проемы и дверной</p> | Приложение №2 - Фото № 1, 2, 3, 4, 5, 6 |

**Фото 1 - Главный (северо-восточный) фасад дома. Вид с ул. Краснофлотская.**

**Фото 2 - Главный (северо-восточный) фасад дома. Вид с территории усадьбы**

**Фото 3 - Фрагмент левого фланга главного (северо-восточного) фасада дома**

**Фото 4 - Фрагмент главного (северо-восточного) фасада дома.**

**Фото 5 - Фрагмент (северо-восточного) фасада дома**

**Фото 6 - Фрагмент правого фланга главного (северо-восточного) фасада дома**

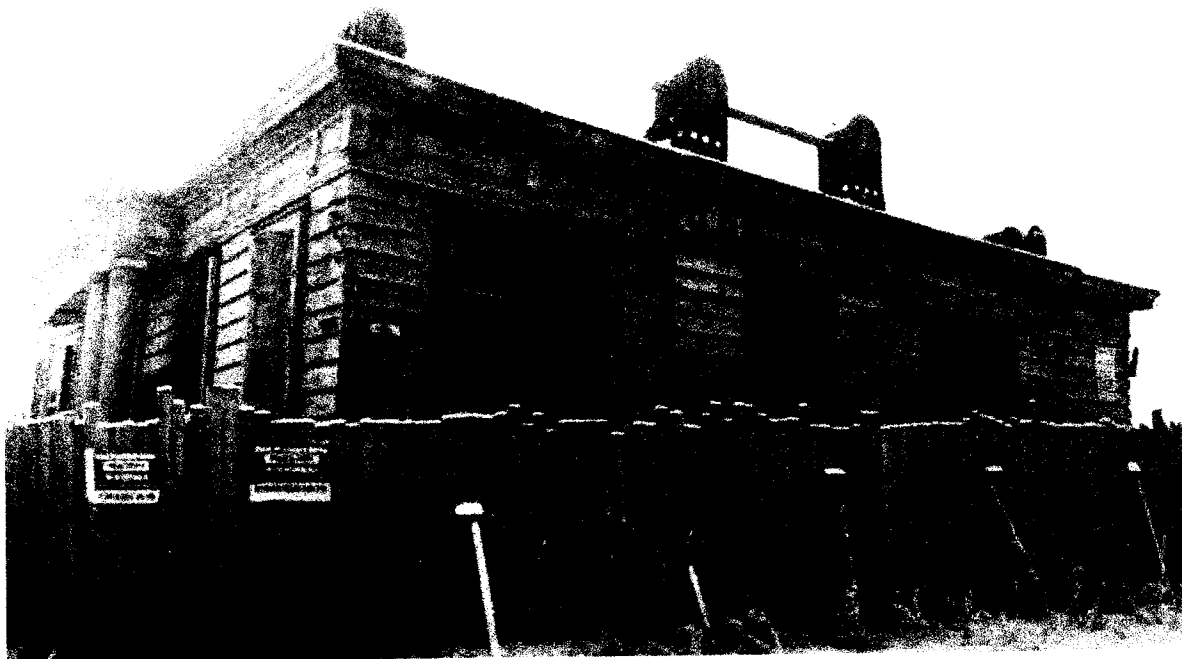
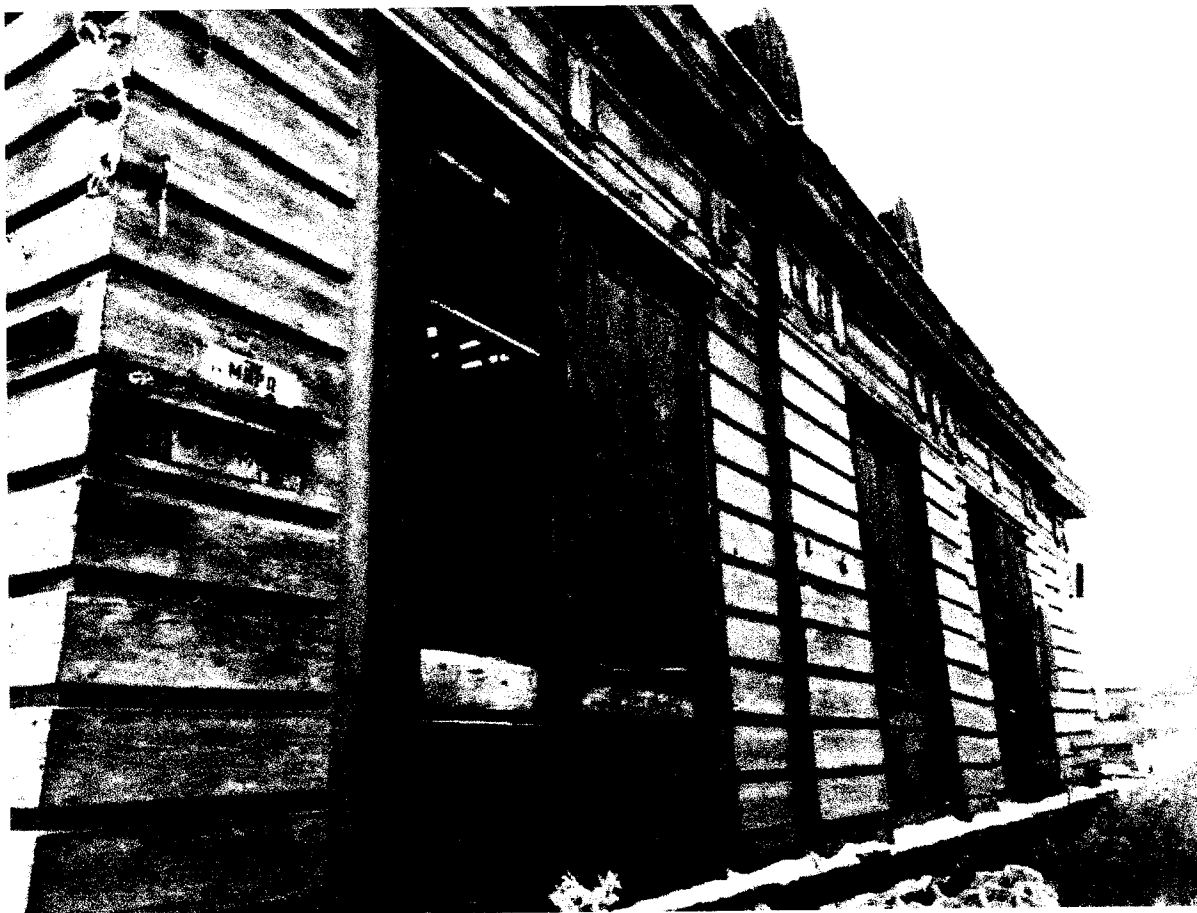
| Местоположение | Предмет охраны | Состояние | Примечание, схемы, № фото |
|---|---|---|---|
| Северо-западный фасад (главный), обращен на ул. Мира. | <p>горизонтали, и плоскостями зеркал, обрамленных по периметру филёнками. В подкарнизной части фриз выделен по верхней горизонтали пояском «сухари́ков». Треугольный фронтон, обрамленный по периметру пояском «сухари́ков», выполнен с дощатым тимпаном.</p> <ul style="list-style-type: none"> <li>• <b>ограждение балкона</b> - между колоннами установлены дощатые квадратные вставки с заполнением из перекрещивающихся брусков, с накладным циркульным элементом по центру.</li> <li>• <b>дверной проем</b> – в несущей стене за галереей колонн, спаренный с оконным проемом, обрамлены ленточными наличниками; нижняя горизонталь наличника оконного проема выполнена со свесами боковых стоек прямоугольной формы, которые раскрепованы профилированной горизонтальной полочкой. Подоконная часть выполнена с прямоугольной горизонтально расположенной нишей, обрамленной по периметру филёнкой, и фланкированной двумя массивными кронштейнами, плоскость которых выполнена с имитацией триглифов.</li> <li>• <b>оконные проемы</b> - четыре оконных проема (по два по сторонам портика) прямоугольные в сечении, обрамлены ленточными наличниками. Нижняя горизонталь наличников выполнена со свесами боковых стоек прямоугольной формы, которые раскрепованы профилированной горизонтальной полочкой. Подоконная часть выполнена с прямоугольной горизонтально расположенной нишей, обрамленной по периметру филёнкой, и фланкированной двумя массивными кронштейнами, плоскость которых выполнена с имитацией триглифов.</li> <li>• <b>фриз</b> – дощатый, украшен мерным членением вертикальными вставками в виде триглифов с кисточками по нижней горизонтали, и плоскостями зеркал, обрамленных по периметру филёнками. Верхняя горизонталь фриза выделена пояском «сухари́ков».</li> <li>• <b>карниз</b> – не большого выноса, ступенчатый, подшивной.</li> </ul> <p><b>Общее декоративно-композиционное решение:</b> уличный фасад четырехосный, не симметричный, с двумя лопатками в межоконных простенках и одной - с правого фланга от правого оконного проема.</p> | <p>проем балкона частично забиты досками. Утрачены две левые колонны портика. Значительно утрачены элементы ограждения балкона.</p> | <p>Фото № 7, 8, 9, 10</p> |

**Фото 7 - Общий вид дома с перекрестка ул. Мира и Краснофлотская**

**Фото 8 - Фрагмент главного (северо-западного) фасада дома. Вид с севера**

**Фото 9 - Фрагмент левого фланга главного (северо-западного) фасада дома**

**Фото 10 - Фрагмент главного (северо-западного) фасада дома. Вид с запада**

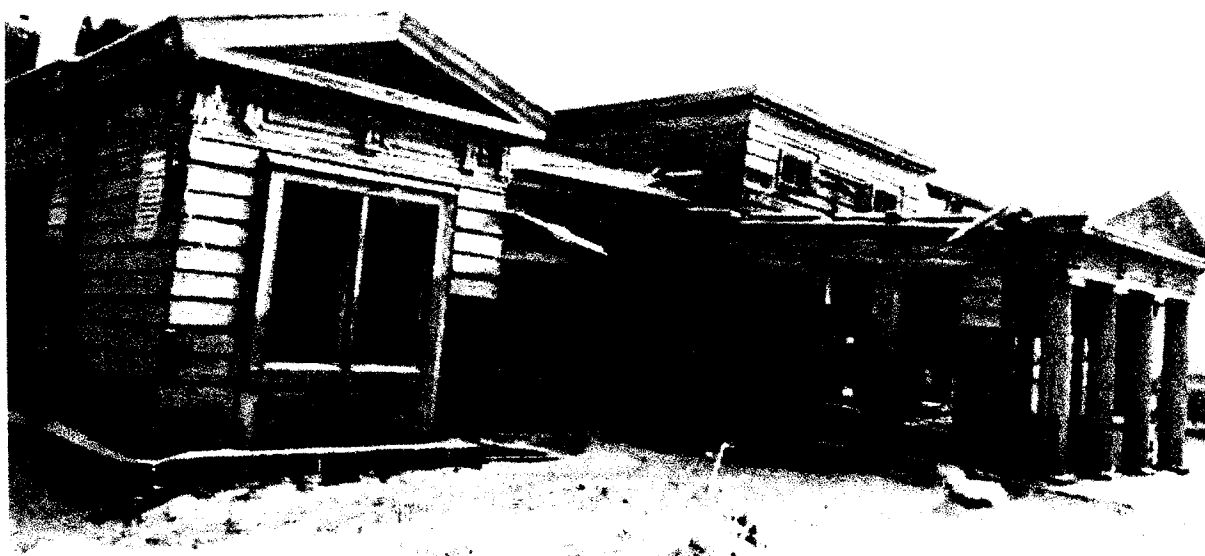
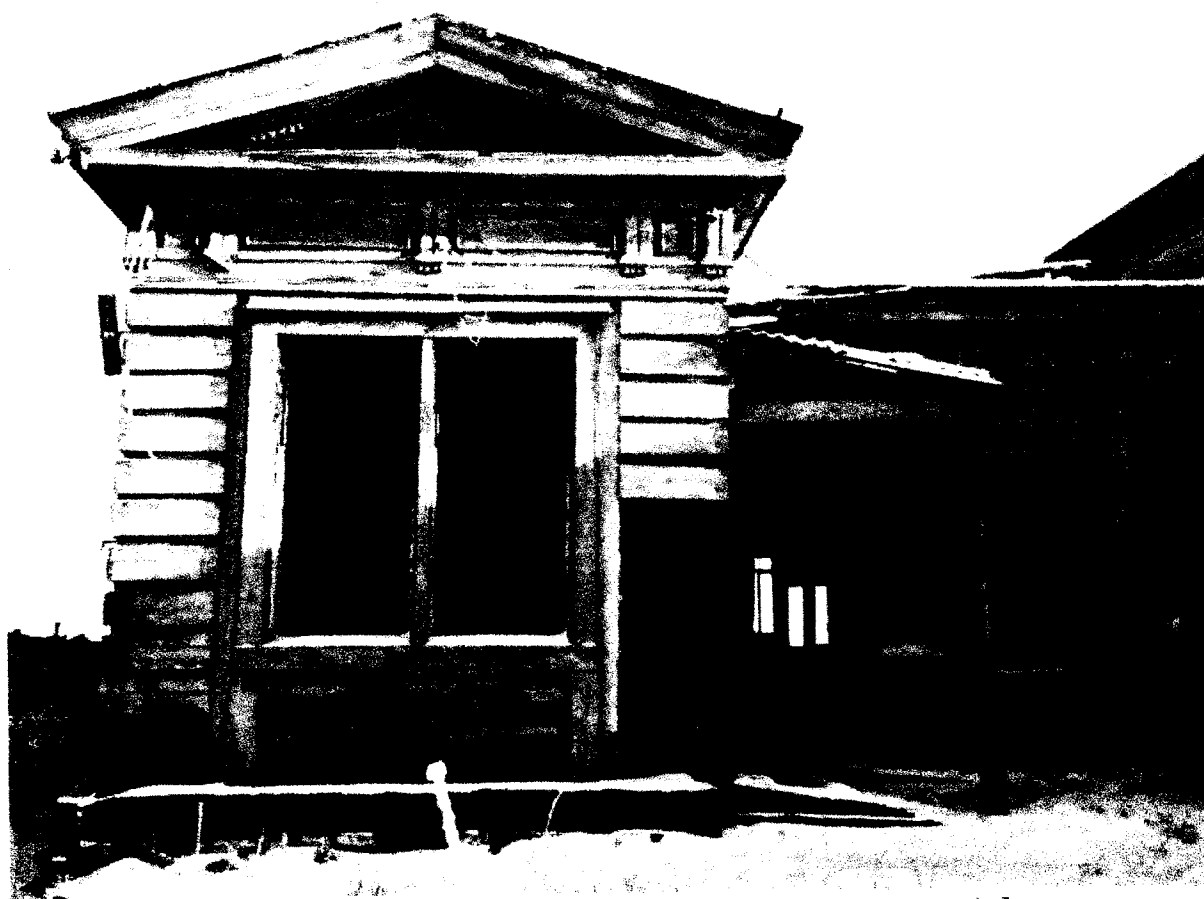
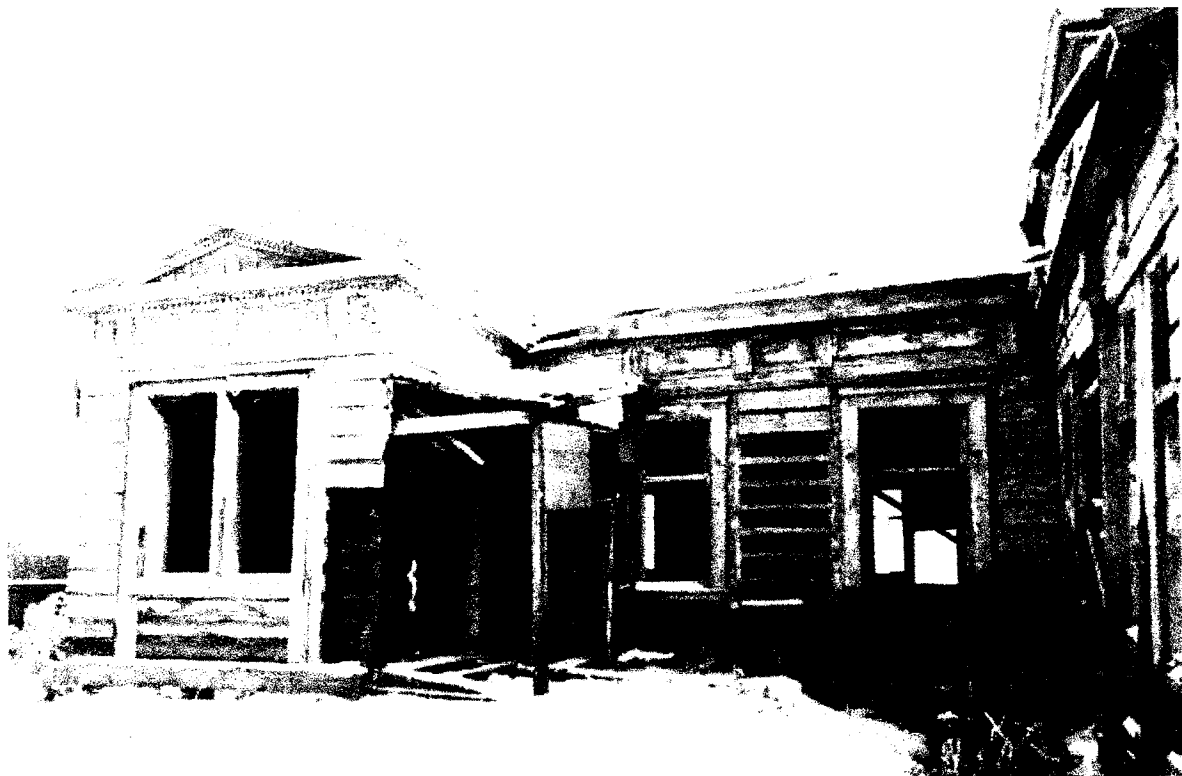
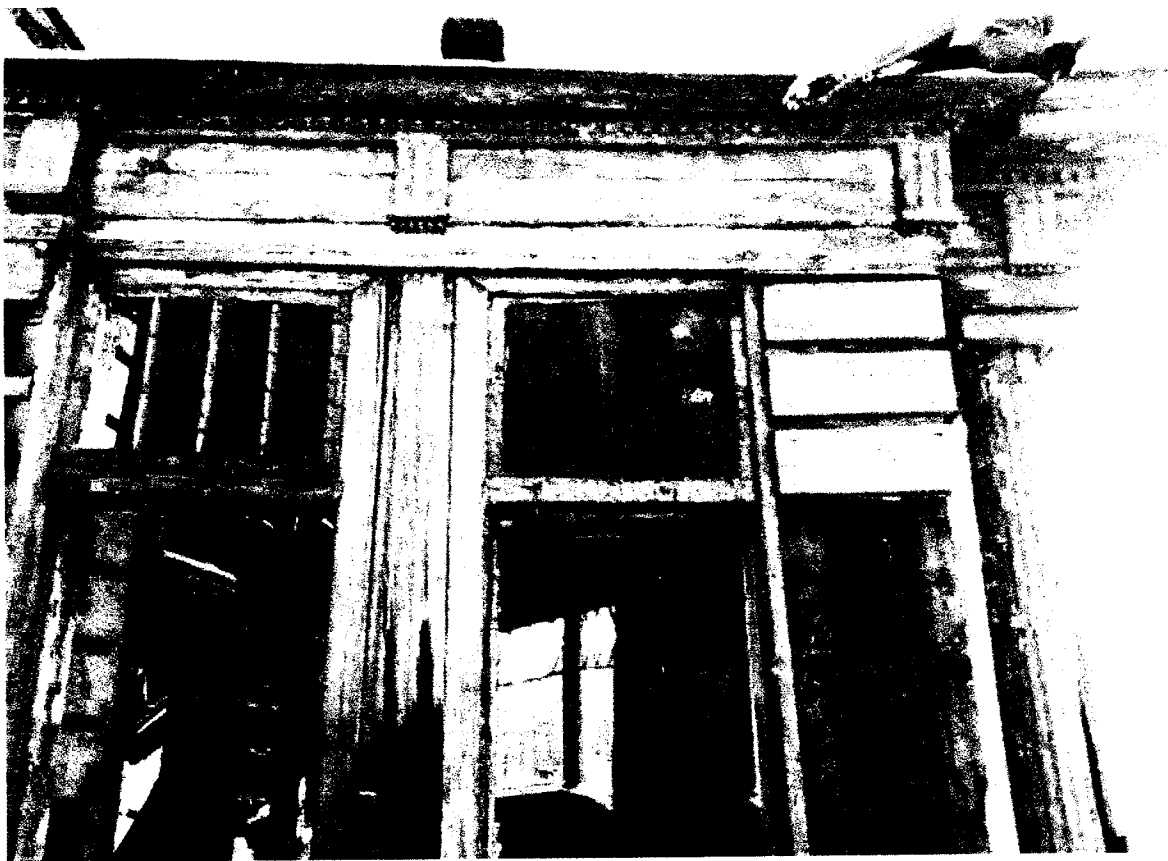
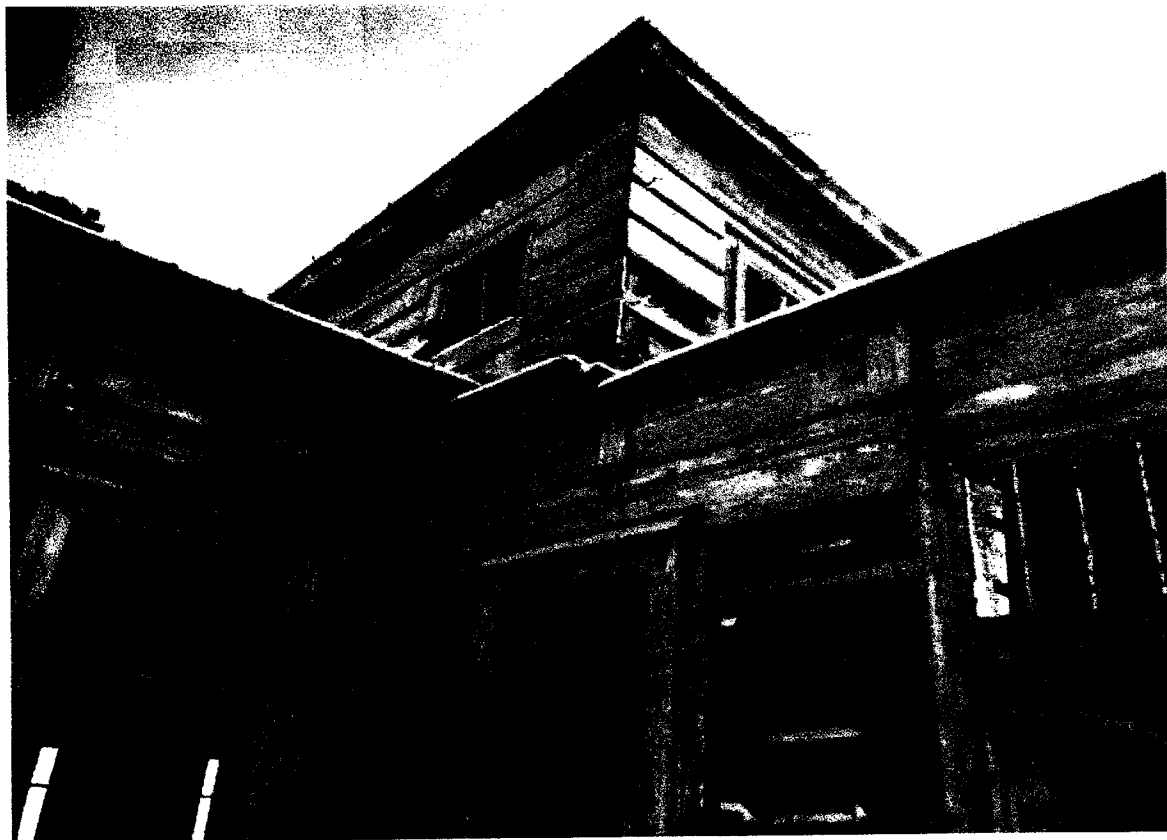
| Местоположение | Предмет охраны | Состояние | Примечание, схемы, № фото |
|---|---|---|---|
| Юго-западный фасад (дворовой). | <b>Общее декоративно-композиционное решение:</b> не симметричный фасад с двумя прирубами – с левого фланга небольшого (возведенного в одну линию с уличным северо-западным фасадом). второй прируб с правого фланга акцентирован портиком и одноэтажной полукруглой в плане остекленной верандой. | Частично утрачена обшивка стены. Утрата декоративных элементов портика. Утрата значительного участка стены за портиком (с оконными и дверными проемами). | Фото № 11, 12, 13, 14, 15, 16, 17 |

| Местоположение | Предмет охраны | Состояние | Примечание, схемы, № фото |
|---|---|---|---|
| Второй этаж прируба. | <p><b>Общее декоративно-композиционное решение:</b> прируб в южной угловой части основного объема, выполнен со вторым этажом.</p> <ul style="list-style-type: none"> <li>• <b>стены</b> – бревенчатые, обшиты калеванной доской с имитацией «под горизонтальный руст»;</li> <li>• <b>оконные проемы</b> – оконные проемы, не большие, квадратного сечения, обрамлены ленточными наличниками;</li> <li>• <b>фриз</b> – гладкий, дощатый, украшен в верхней горизонтальной пояском «сухариков»;</li> <li>• <b>карниз</b> – ступенчатый, не большого выноса.</li> </ul> | Частичная утрата обшивки стен. | Фото № 11, 16, 17, 18, 19, 20, 21, 22. |

**Фото 11 - Общий вид дворового (юго-западного) фасада дома. Вид с запада**

**Фото 12 - Фрагмент левого фланга дворового (юго-западного) фасада дома**

**Фото 13 - Фрагмент (левой половины) дворового (юго-западного) фасада дома**

**Фото 14 - Фрагмент (правой половины) дворового (юго-западного) фасада дома. Прируб с центральным портиком**

**Фото 15 - Фрагмент (северо-западной) стены прируба на дворовом (юго-западном) фасаде**

**Фото 16 - Фрагмент дворового (юго-западного) фасада. Место примыкания**

**Фото 17 - Дворовой (юго-западный) фасад**

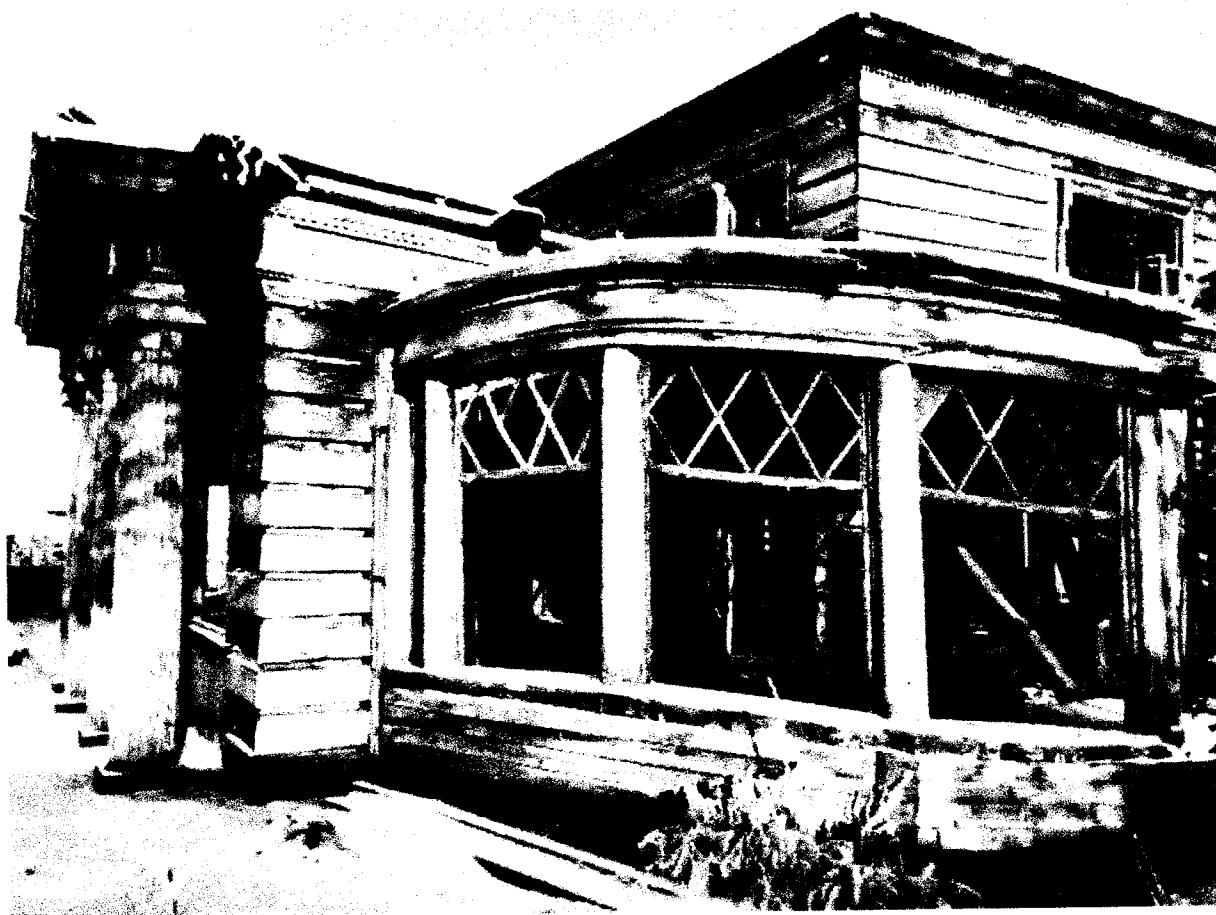
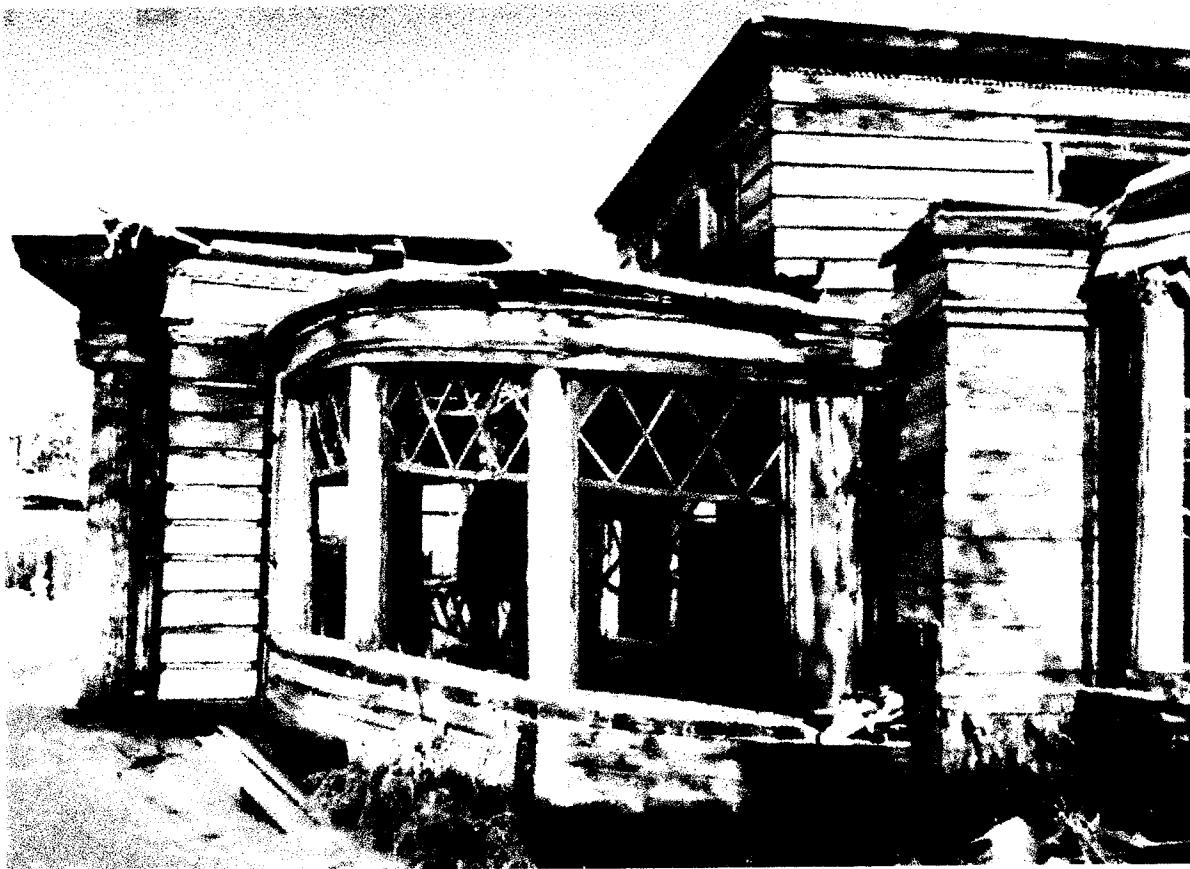
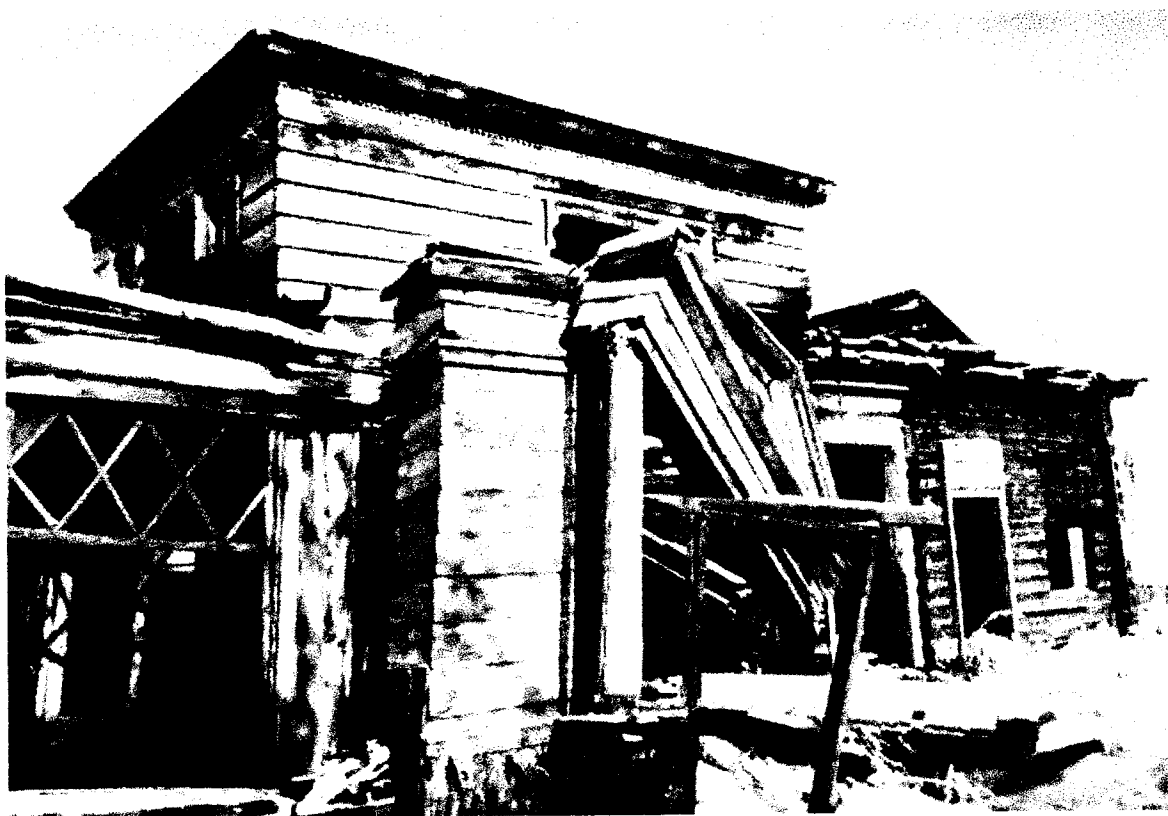
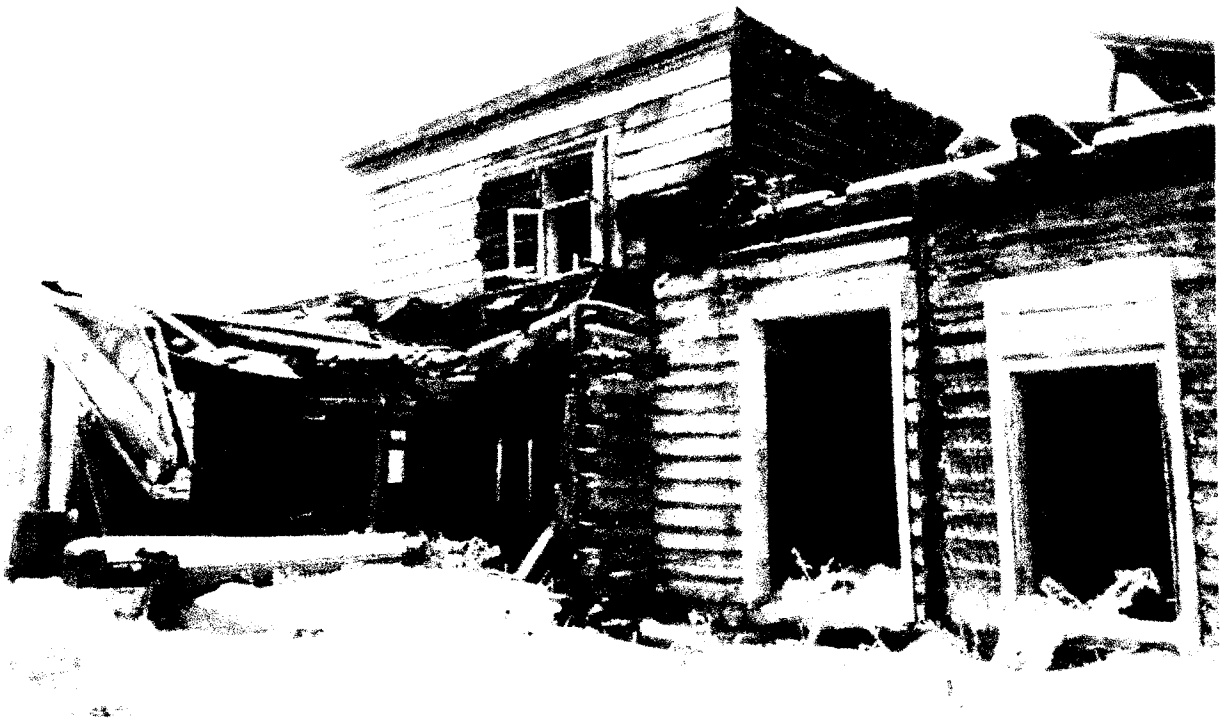
| Местоположение | Предмет охраны | Состояние | Примечание, схемы, № фото |
|---|---|---|---|
| Юго-восточный фасад (дворовой). | <p><b>Общее декоративно-композиционное решение:</b> дворовой фасад несимметричный, с портиком на двух столбах, с поздней наружной стеной с правого фланга (на месте первоначального входа, акцентированного портиком).</p> <ul style="list-style-type: none"> <li>• <b>стены</b> – бревенчатые, обшиты калеванной доской с имитацией «под горизонтальный руст» (за исключением поздней стены с правого фланга).</li> </ul> | <p>Полностью утрачен крупный прируб, а также часть веранды, примыкающая к прирубу. Фронтон портика над входом в остекленную веранду значительно накренен, утрачена колонна по правой оси. Утрачена часть наружной стены основного объема.</p> | <p>Фото № 18, 19, 20, 21, 22</p> |

**Фото 18 - Фрагмент дворового (юго-западного) фасада. Вид с южной стороны**

**Фото 19 - Фрагмент левого фланга дворового (юго-восточного) фасада**

**Фото 20 - Фрагмент дворового (юго-восточного) фасада. Вид с юга**

**Фото 21 - Фрагмент дворового (юго-восточного) фасада**

**Фото 22 - Фрагмент дворового (юго-восточного) фасада**
