Об утверждении предмета охраны  
объекта культурного наследия  
регионального значения

**Предмет охраны объекта культурного наследия регионального значения**

**Наименование объекта:** «д. № 17 ул. Грязнова».

**Адрес объекта:** Иркутская область, г. Иркутск, ул. Грязнова, 17.

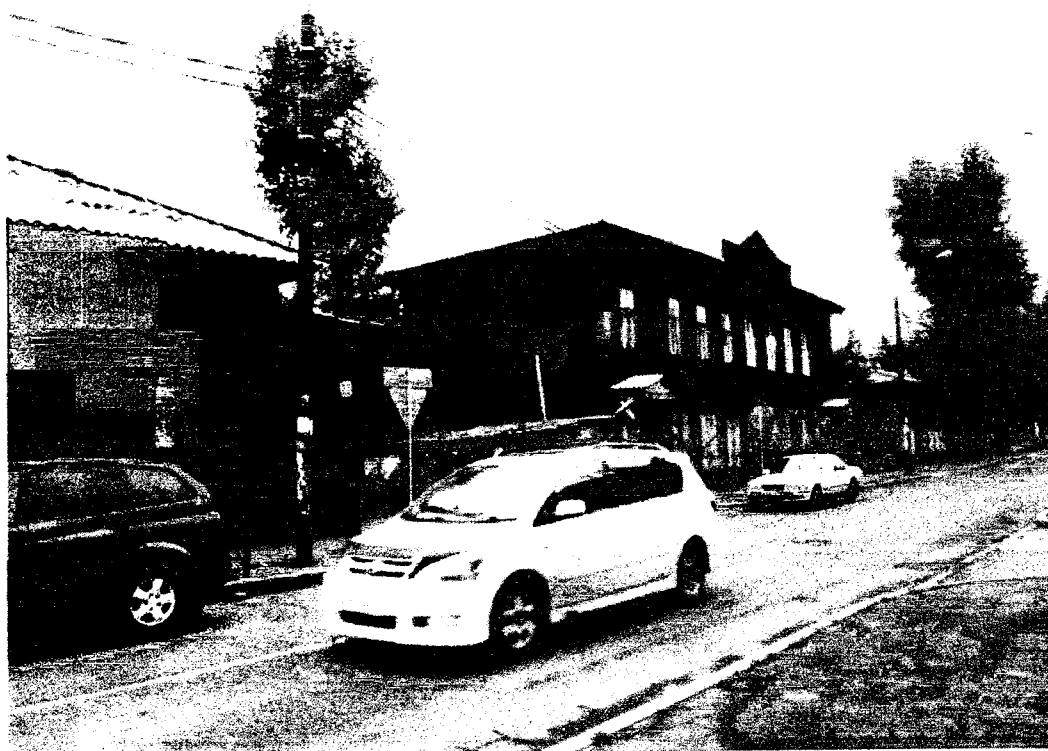
Фото 1. Общий вид ул. Грязнова.

| Местоположение | Предмет охраны | Состояние | Примечание, схемы, № фото |
|---|---|---|---|
| г. Иркутск, ул. Грязнова | Двухэтажный с пониженным первым этажом бревенчатый дом, занимающий западную часть усадьбы; поставлен по красной линии улицы Грязнова, главным фасадом ориентирован на юго-запад (на улицу Грязнова). | Сохранение | Фото 1<br>Фото 2 |
