Об утверждении предмета охраны  
объекта культурного наследия  
регионального значения

**Предмет охраны объекта культурного наследия регионального значения**

**Наименование объекта:** «Особняк Шипунова»

**Адрес по решению о постановке на государственную охрану:** г. Иркутск, пер. Краснофлотский, 6

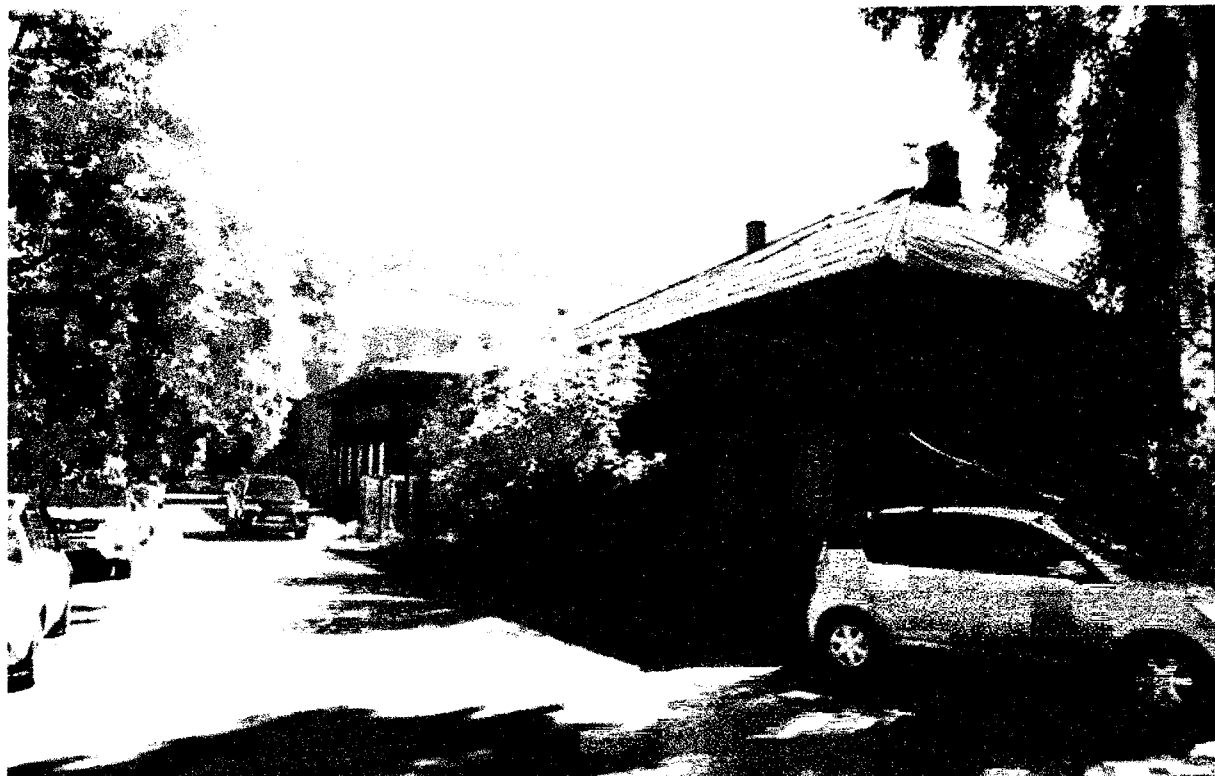
**Фото 1 - Вид с пер. Краснофлотский, на усадьбу №4 и №6 ;**

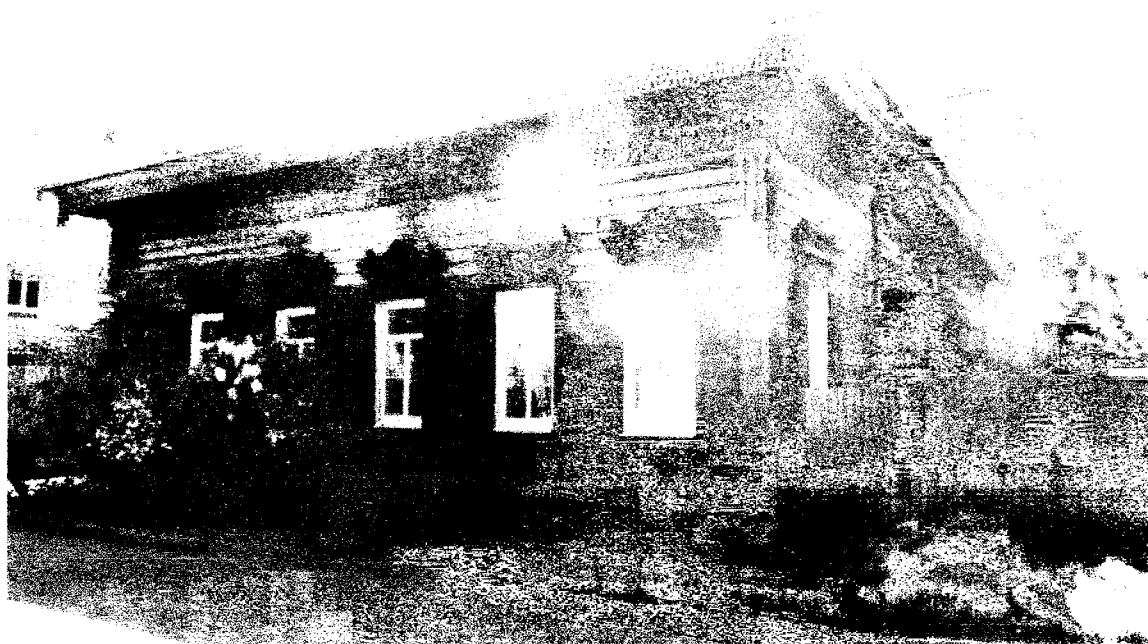
**Фото 2 - Общий вид с пер.Краснофлотский**

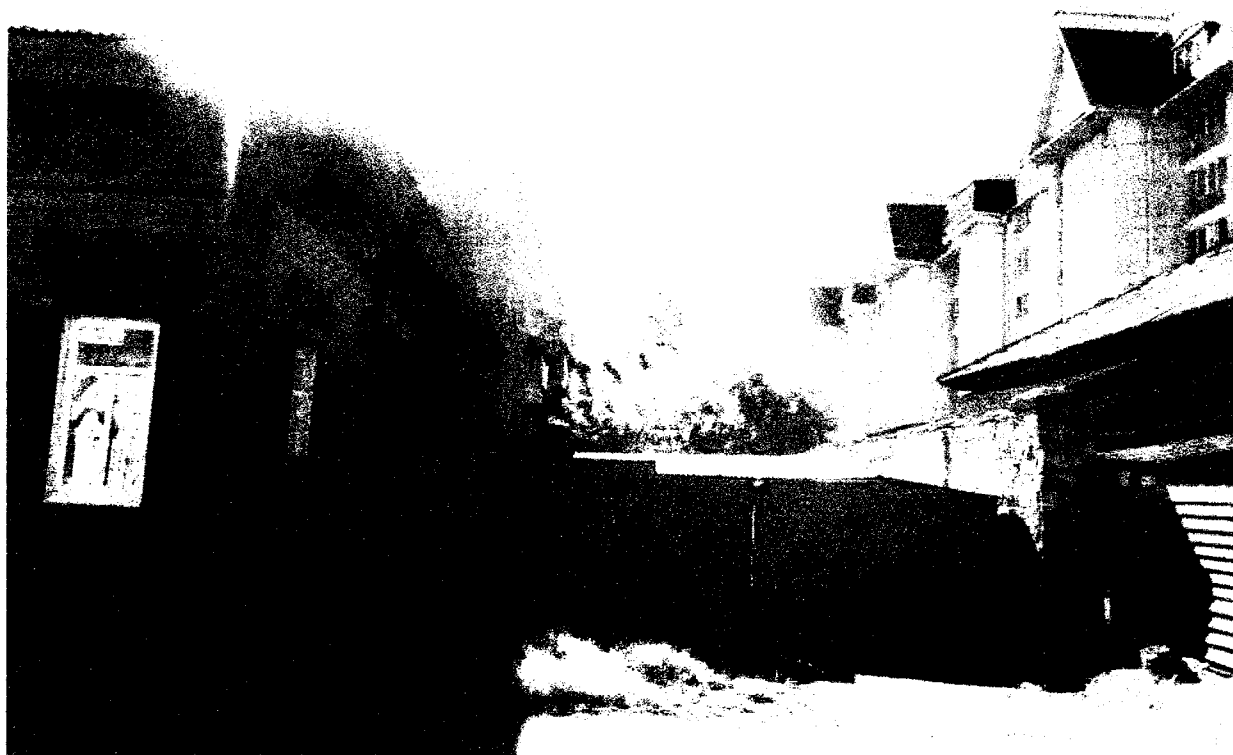
**Фото 3 - Усадьба №6 и №4 по пер.Краснофлотскому разделены брандмауэрной стеной**

| Местоположение | Описание особенностей объекта | Состояние | Рекомендации, схемы, № фото |
|---|---|---|---|
| Брандмауэр | поставлен вдоль юго-западной границы усадьбы и отделяет границу усадьбы рассматриваемого объекта от усадьбы по пер. Краснофлотский, 4.. Состоит из открытых блоков песчаника, шириной в два блока. На брандмауэре нанесена гравировка даты постановки рассматриваемого жилого дома ориентированная на пер. Краснофлотский. | Брандмауэр сохранился частично. Ранее бранмауэрная стена была поставлена вдоль всей юго-западной межи с поворотом вдоль юго-восточной межи. В настоящее время южный угол брандмауэра демонтирован в связи с постановкой новых многоэтажных домов и монтажом на месте части брандмауэра теплового узла. | |

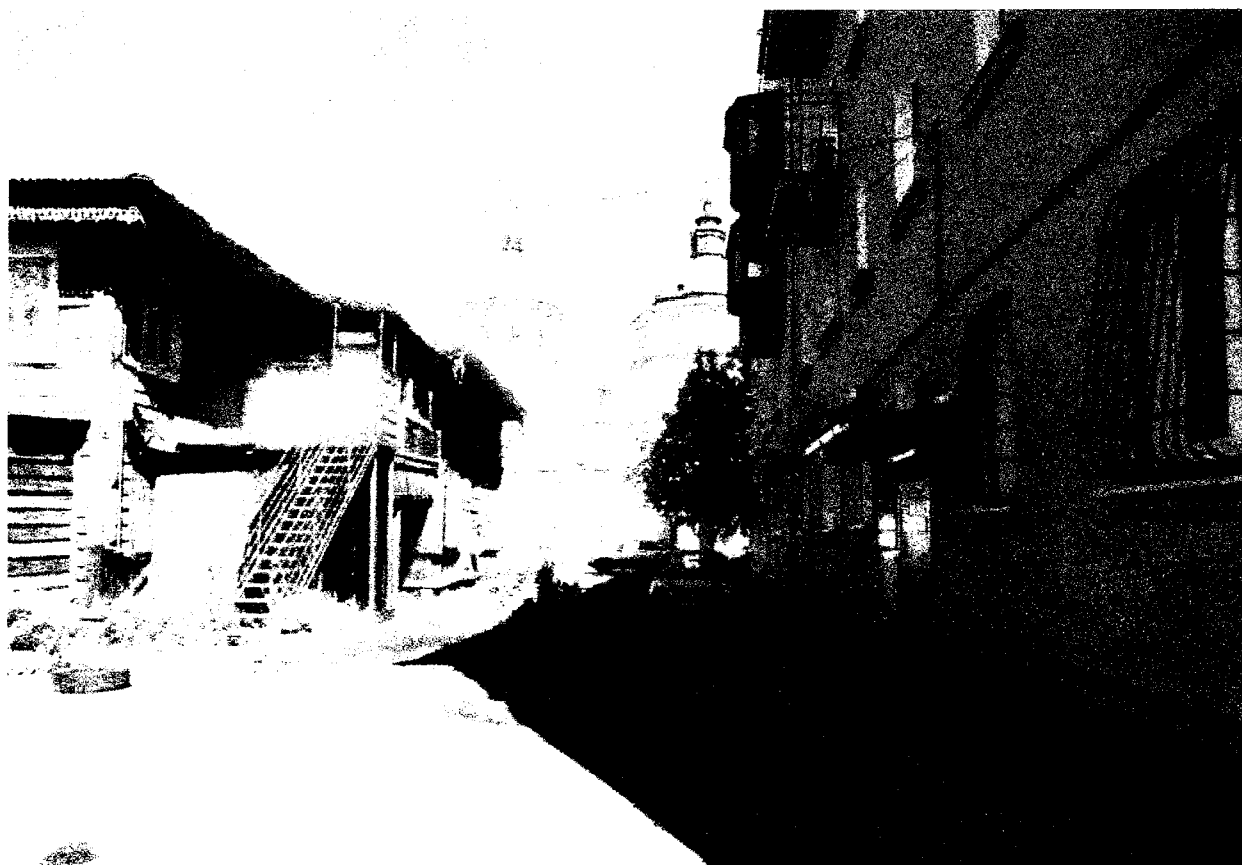
**Фото 4 - Постановка усадьбы находится в непосредственной близости к храмовому комплексу Троицкой и Неокесарийской церквей и разделена с ним переулком Красноармейский**

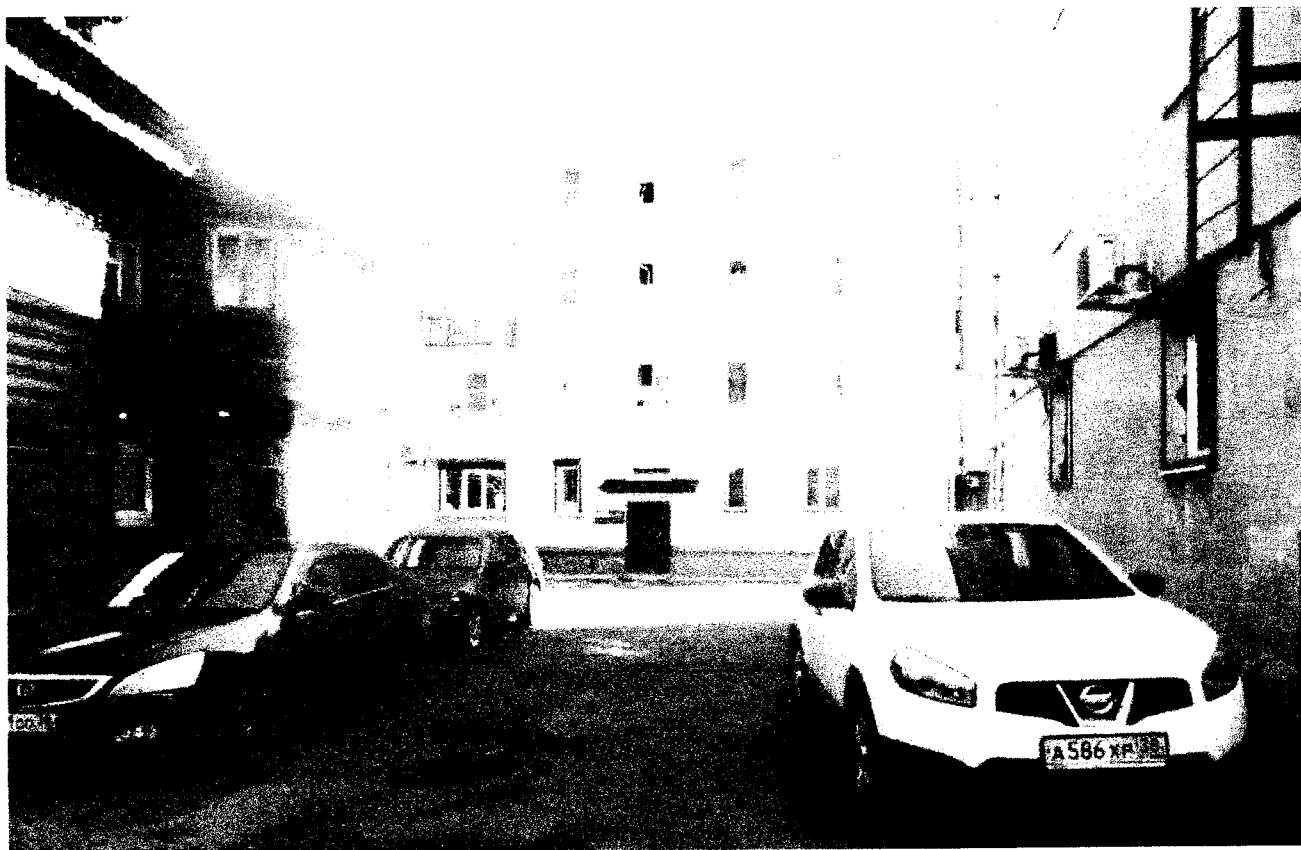
**Фото 5 - С восточного угла усадьбы (на территории бывшей усадьбы) поставлены поздние жилые панельные пятиэтажные дома советского периода**

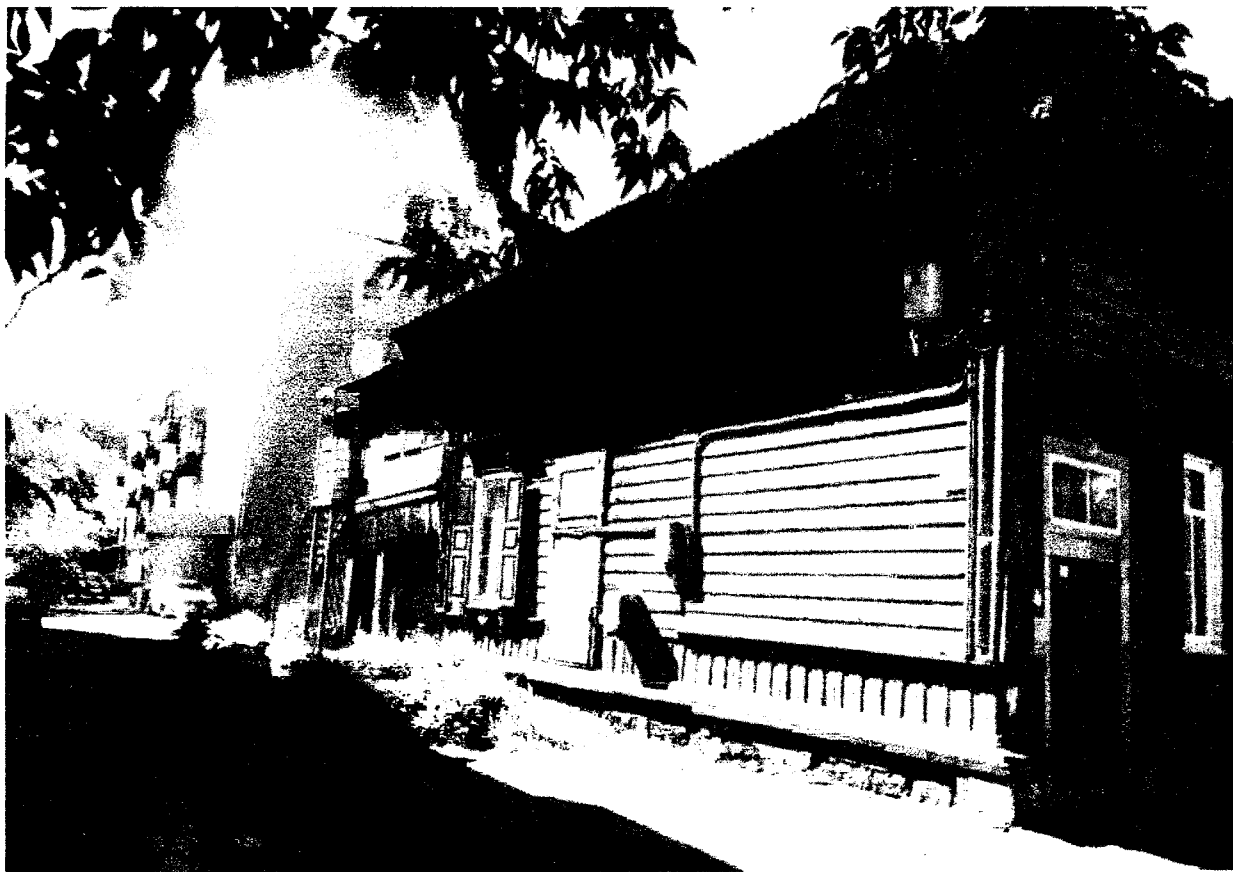
Фото 7 - Северо-восточный фасад

| Местоположение | Описание особенностей объекта | Состояние | Рекомендации, схемы, № фото |
|---|---|---|---|
| Северо-восточный фасад | <p><b>Общее декоративно-композиционное решение фасада:</b></p> <p>с нависающим антресольным этажом на опорных деревянных столбах. Вход в антресоль расположен с северо-восточного фасада по наружной деревянной лестнице.</p> <p><b>Декоративные элементы членения фасада:</b></p> <p><b>цоколь</b> из открытых блоков песчаника (вынос, форма, размеры);</p> <p><b>цокольный пояс</b> деревянный, набран из гладких досок с имитацией карниза с пропиленным подзором по нижнему краю (вынос, форма, размеры);</p> <p><b>обшивка стен</b> в подоконном уровне вертикально набранной калеванной доской (вынос, форма, размеры);</p> <p><b>подоконный пояс</b> - в уровне первого этажа простого профиля (вынос, форма, размеры, элементы членения);</p> <p><b>обшивка стен</b> - горизонтально уложенной калеванной доской;</p> <p><b>филенчатые лопатки</b> с раскреповкой углам, закрывающий выпуски бревен (вынос, форма, размеры);</p> | Деревянная лестница ведущая в мезонин заменена на позднюю металлическую с козырьком над входом. | |

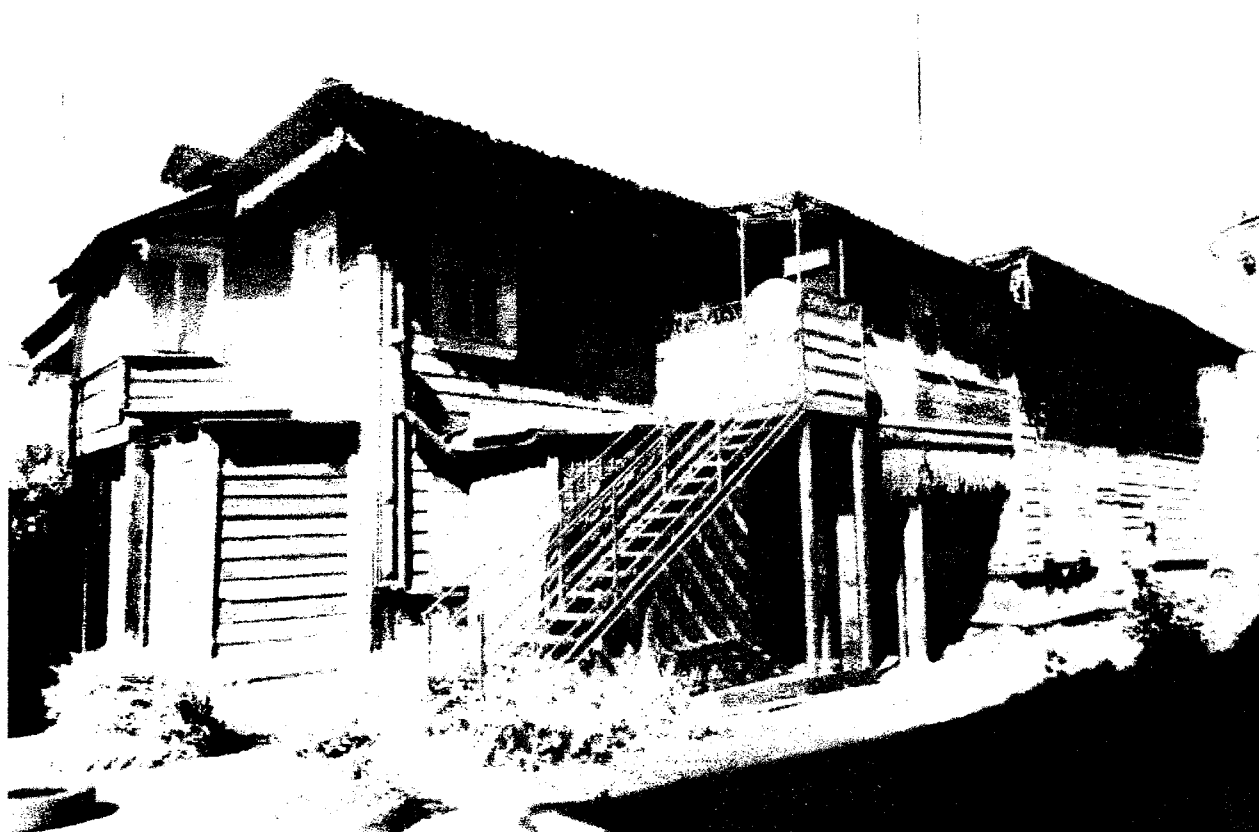
Фото 8 - Северо-восточный фасад

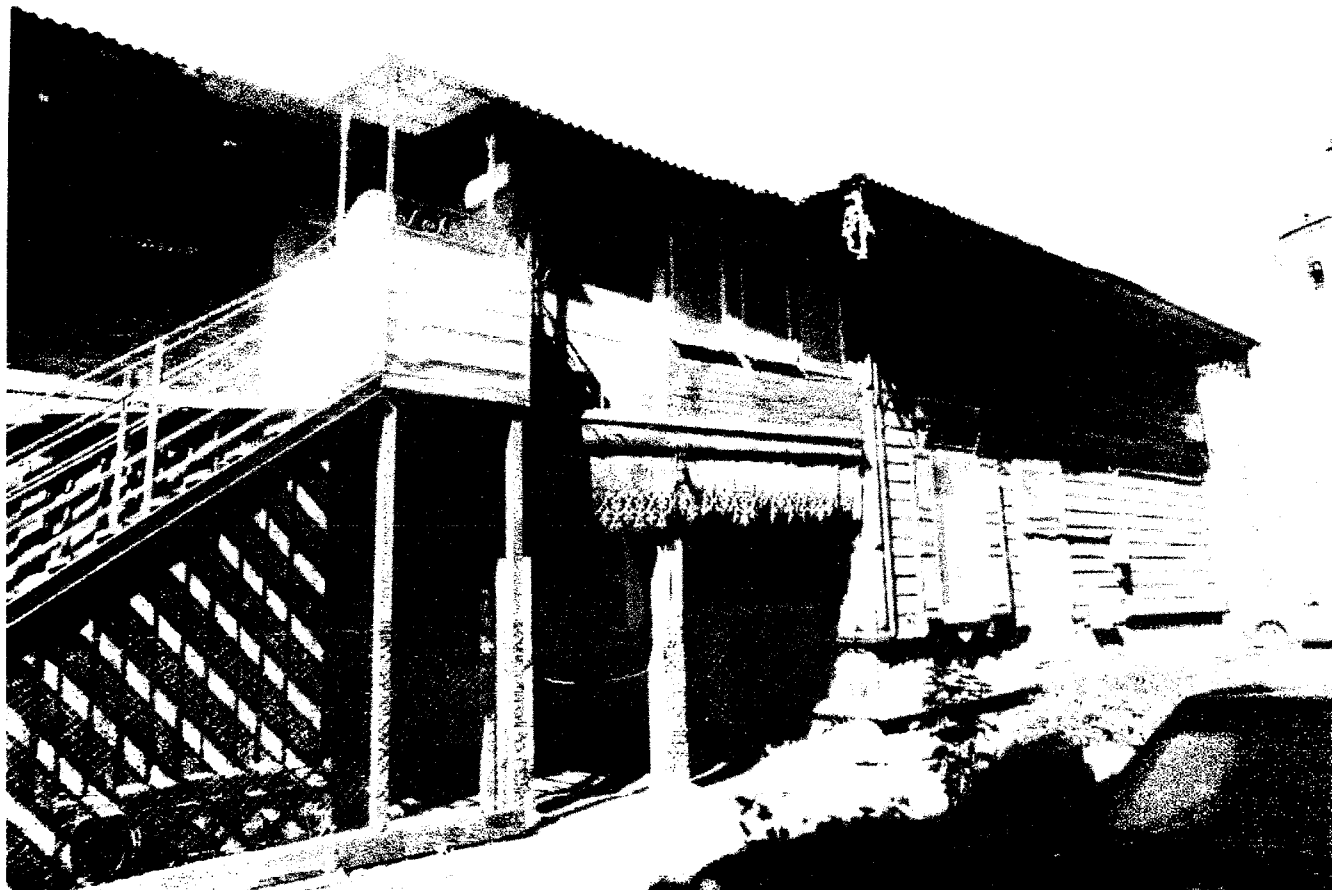
Фото 9 - Северо-восточный фасад

| Местоположение | Описание особенностей объекта | Состояние | Рекомендации, схемы,<br>№ фото |
|---|---|---|---|
| <b>Северо-восточный<br/>фасад (дворовой<br/>фасад)</b> | <p><b>Общее декоративно-композиционное решение:</b><br/>северо-восточный фасад основного «Г» - образного объема здания усложнен глубокой конструктивной верандой (открытой ложей) с двухосной ориентацией оконных проемов.</p> <p><b>Декоративные элементы членения фасада:</b><br/> <b>цоколь</b> из открытых блоков песчаника (вынос, форма, размеры);<br/> <b>цокольный пояс</b> деревянный, набран из гладких досок с имитацией карниза с пропиленным подзором по нижнему краю (вынос, форма, размеры);<br/> <b>подоконный пояс</b> - в уровне первого этажа простого профиля (вынос, форма, размеры, элементы членения);<br/> <b>обшивка стен</b> - горизонтально уложенной калеванной доской, в подоконном уровне вертикально набранной калеванной доской (вынос, форма, размеры);<br/> <b>филенчатые лопатки</b> - с раскреповкой углам, закрывающий выпуски бревен (вынос, форма, размеры);<br/> <b>фриз</b> - из вертикально набранных досок с нащельниками, в нижней части дополнен двухслойным подзором и профилированным пояском (форма, размеры, элементы членения);<br/> <b>карниз</b> - подшивной, гладкий, значительного выноса с двухслойным пропиленным подзором по нижнему краю (вынос, форма, размеры);<br/> <b>входной прируб</b> с обшивкой калеванной доской (вынос, форма, размеры);<br/> <b>балкон</b> с обшивкой горизонтально уложенной калеванной доски и остеклением по кругу, под односкатным выносом крыши (вынос, форма, размеры)</p> | <p>Частичная утрата пропиленной резьбы в фриза и карниза.</p> | |

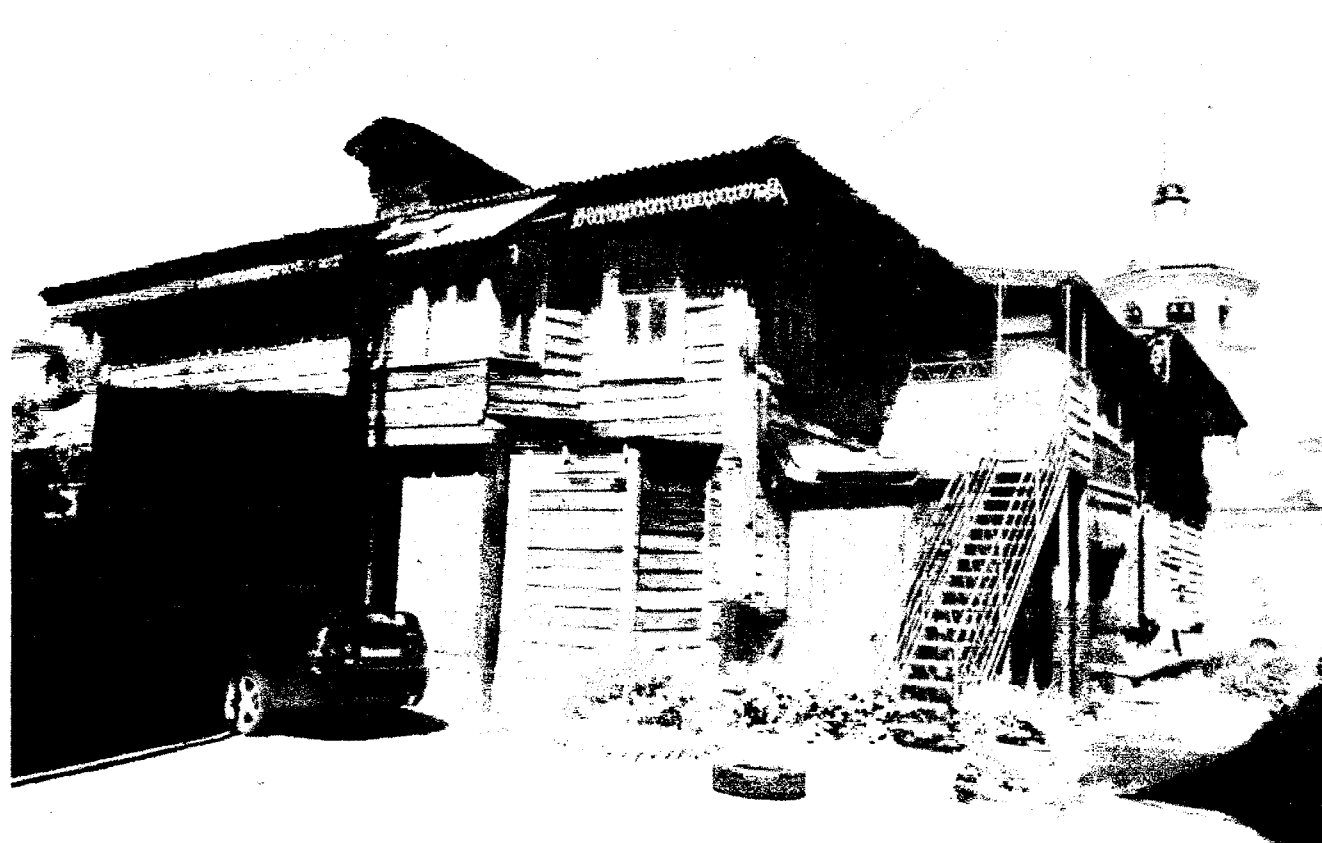
Фото 10 - Восточный угол дома

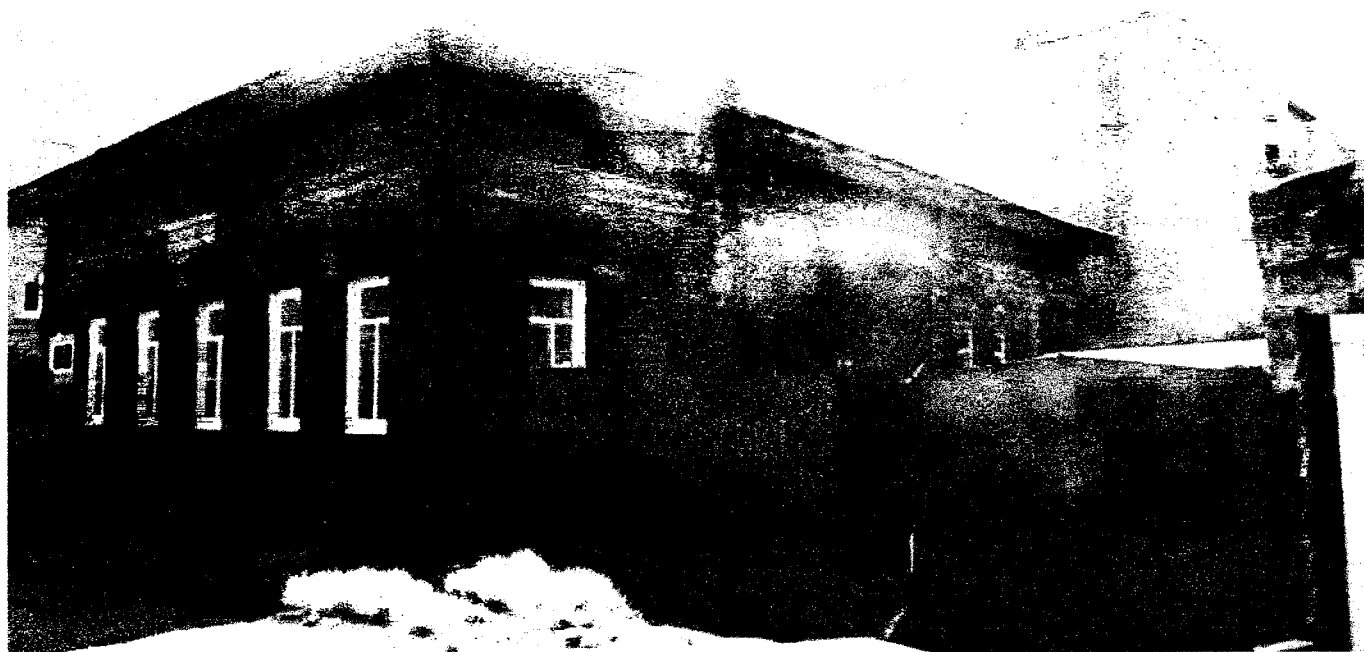
Фото 13 - Главный фасад

| Местоположение | Описание особенностей объекта | Состояние | Рекомендации, схемы, № фото |
|---|---|---|---|
| Северо-западный фасад (ориентирован-ный на пер. Краснофлотский) | <p><b>Общее декоративно-композиционное решение.</b></p> <p><b>Декоративные элементы членения фасада:</b></p> <p><b>цоколь</b> из открытых блоков песчаника (вынос, форма, размеры);</p> <p><b>цокольный пояс</b> деревянный, набран из гладких досок с имитацией карниза с пропиленным подзором по нижнему краю (вынос, форма, размеры);</p> <p><b>подоконный пояс</b> - в уровне первого этажа простого профиля (вынос, форма, размеры, элементы членения);</p> <p><b>обшивка стен</b> - горизонтально уложенной калеванной доской, в подоконном уровне вертикально набранной калеванной доской (вынос, форма, размеры);</p> <p><b>филенчатые лопатки</b> с раскреповкой углам, закрывающий выпуски бревен (вынос, форма, размеры);</p> <p><b>фриз</b> - из вертикально набранных досок с нащельниками, в нижней части дополнен двухслойным подзором и профилированным пояском (форма, размеры, элементы членения);</p> <p><b>карниз</b> - подшивной, гладкий, значительного выноса с двухслойным пропиленным подзором по нижнему краю (вынос, форма, размеры).</p> | Декоративные элементы главного фасада в удовлетворительной сохранности. | |
| | <p><b>Декоративное оформление оконных проемов:</b></p> <p><b>обрамление прямоугольных оконных проемов</b> - рамочное, с прямоугольными свесами, декорированными гуттами и брильянтами, завершены тремя кисточками (профиль сечения, форма, размеры);</p> <p><b>лобань</b> - высокий, прямоугольный декорирован, багетной рамкой наполненной филенками и токарной розеткой по центру (форма, размеры и элементы членения);</p> <p><b>рисунок переплета</b> - трехчастное деление оконного полотна- форма, размеры и элементы членения;</p> | Заполнение оконных проемов заменено на позднее пластиковое. | |
